# Zonificación de susceptibilidad de amenazas a escala 1:2000 por movimientos en masa e inundación a partir de las características geológicas, geomorfológicas y cobertura del suelo en el asentamiento 13 de Mayo en el municipio de San José de Cúcuta, Norte de Santander para su proceso de regularización y legalización.

## Hazard susceptibility zoning at a scale of 1:2000 for mass movements and flooding based on geological and geomorphological characteristics and land cover in 13 de Mayo settlement in the municipality of San José de Cúcuta, Norte de Santander for its regularization and legalization process.

Javier Augusto Barros Cañón <sup>a</sup>; Nicolas Alexander Guzmán Montoya <sup>b</sup>

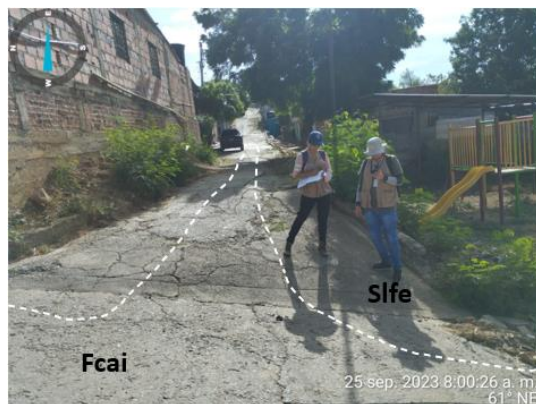
Figura 6. Elemento geomorfológico de Escarpe de línea de falla (Slfe).  
Fuente: Autor(es)

En esta unidad geomorfológica la cuál se categorizó por presentar características planas, verticales a subverticales cortas convexas de pendiente abrupta. Su origen se relaciona a las superficies definidas por el truncamiento de estructuras topográficas y geológicas afectadas por procesos de erosión acentuada. Esta se encuentra distribuida desde la Avenida 23a con Calle 4 hacia la Calle 3. Su pendiente va de N-S siguiendo los cambios de pendiente hacia el asentamiento Juan Pablo II, y la topografía del terreno hacia la cicatriz de deslizamiento debido a la planicie antrópica al margen derecho debido a la construcción del parque. (Ver Figura 6)

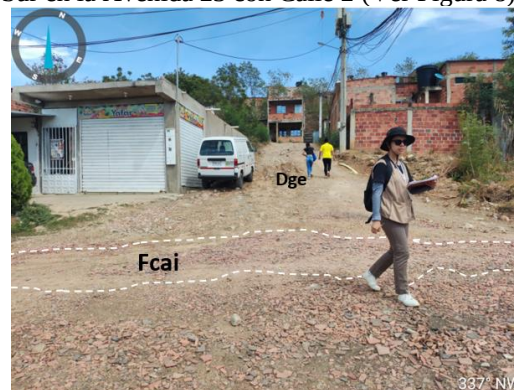
Figura 8. Elemento Geomorfológico Denudacional de Glacis de erosión (Dge) en el asentamiento 13 de Mayo. Fuente: Autor(es)

Se identificó una zona de pendientes profundas que han generado escarpes denudados de varios metros de profundidad, controlado y modificado por acción antrópica,

lo cual indica un riesgo para la zona debido al flujo de drenaje pluvial y a la alta susceptibilidad de procesos de remoción en masa. Presenta procesos erosivos intensos de carcavamiento. Su distribución va desde la Avenida 22 con Calle 5 hacia la zona Sur en la Avenida 23 con Calle 2 (Ver Figura 8)

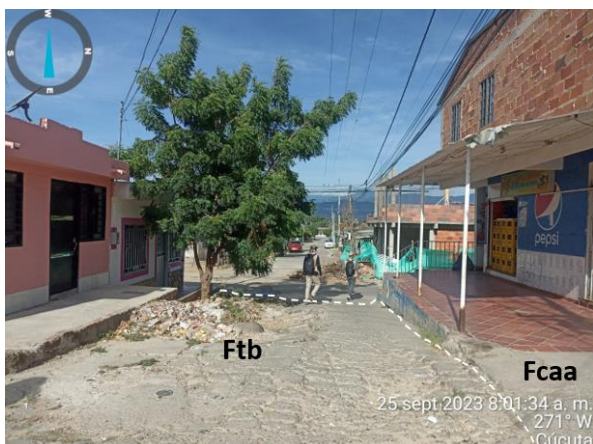
Figura 9. Elemento geomorfológico de Terraza Baja (Ftb). Fuente: Autor(es)

Se observó al borde del cauce aluvial antiguo, acompañado por la acumulación de material debido a la topografía y a las pendientes del suelo. Esta unidad es medianamente plana, y está constituido principalmente del material sedimentario erosionado y transportado. Está ubicado en la Avenida 24 con Calle 2. (Ver Figura 9)

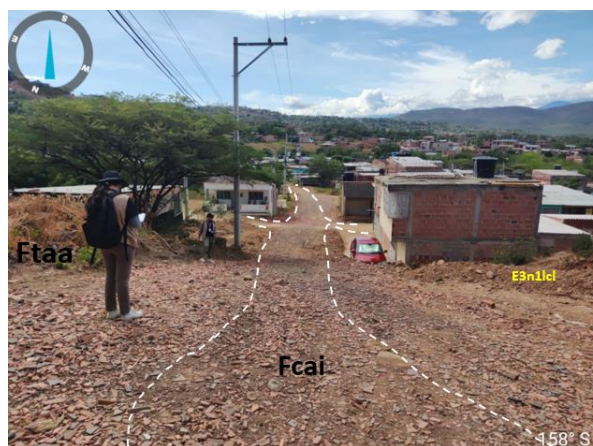
Figura 10. Elemento geomorfológico de Cauze aluvial intermitente (Fcai). Fuente: Autor(es)

Se definió como un componente aluvial no continuo, el cuál transportan el flujo de agua desde la parte más alta (límite con el asentamiento Nuevo Horizonte), hacia el Sur (límite con Juan Pablo II). La dirección del flujo de drenaje se rige con respecto a la topografía del terreno y el tramo de las vías no tecnificadas. (Ver Figura 10)

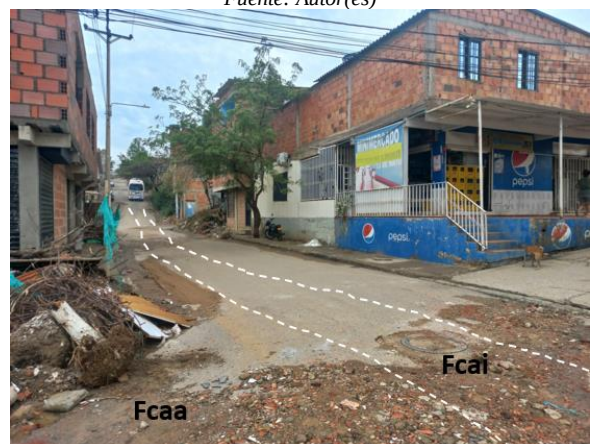
Figura 11. Elemento geomorfológico de Cauze aluvial antiguo (Fcaa). Fuente: Autor(es)

Se observó en el asentamiento 13 de Mayo, como un sistema fluvial abandona en la zona límite con el asentamiento Juan Pablo II, acompañado de un depósito matriz soportado de color café y una textura arcillosa, compuesto principalmente de relictos y de materiales transportados de grava, arena guijarros y limos. Se observó actividad fluvial antigua y el paso e interacción de los componentes fluviales intermitentes. Su distribución se da en forma de franja de E a W caracterizado como una zona pendiente cambiante. (Ver Figura 11)

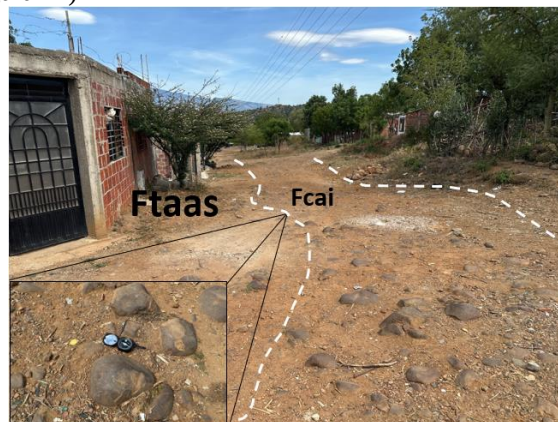
Figura 12. Elemento geomorfológico de Terraza de acumulación antigua sobreelevada (Ftaas). Fuente: Autor(es)

Se observó de tonalidades amarillas moteadas con gris, en algunos casos rojizas; matriz soportada de composición areno-arcillosa con clastos de tamaños guijos y guijarros; esfericidad alta a moderada, subredondeado a subangulares. Su distribución principalmente se da en la zona límite con el

asentamiento Nuevo Horizonte de E a W. Se observó en diversos sectores a lo largo de la Calle 5 del asentamiento debido a una condición estructural de escalonamiento. (Ver Figura 12)

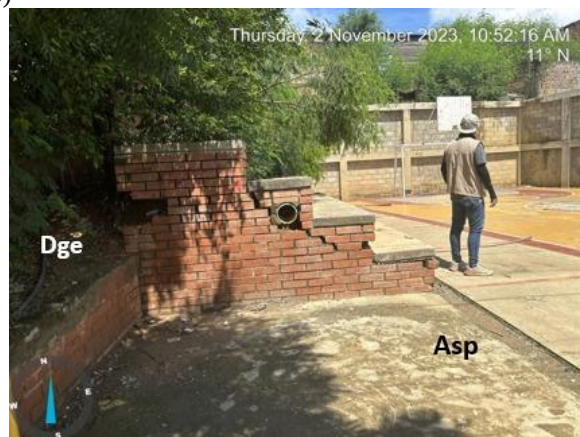
Figura 13. Elemento geomorfológico de Antrópico de superficie de explanación (Asp). Fuente: Autor(es)

Se observó una superficie de explanación antropogénica en una zona de glaciés de erosión (Dge), donde esta se adecuó para la construcción de un complejo deportivo. (Ver Figura 13)

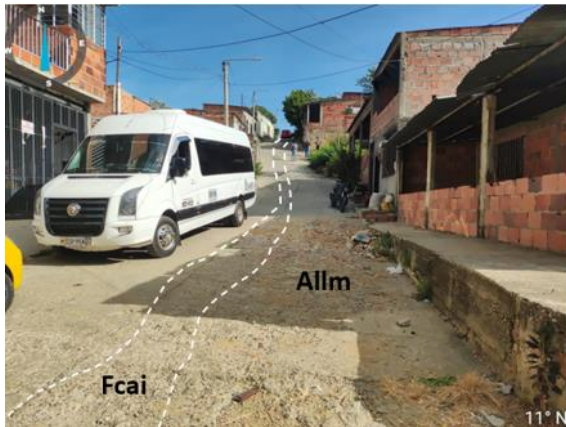
Figura 14. Antrópico de lleno mixto de obra civil (Allm) en el asentamiento 13 de Mayo.

En el área se observó una zona de forma irregular rellena con material de composición variada entre materiales de construcción de obras civiles, los cuales fueron acumulados en pendientes moderadas a muy altas, en sentido N-S. (Ver Figura 14)

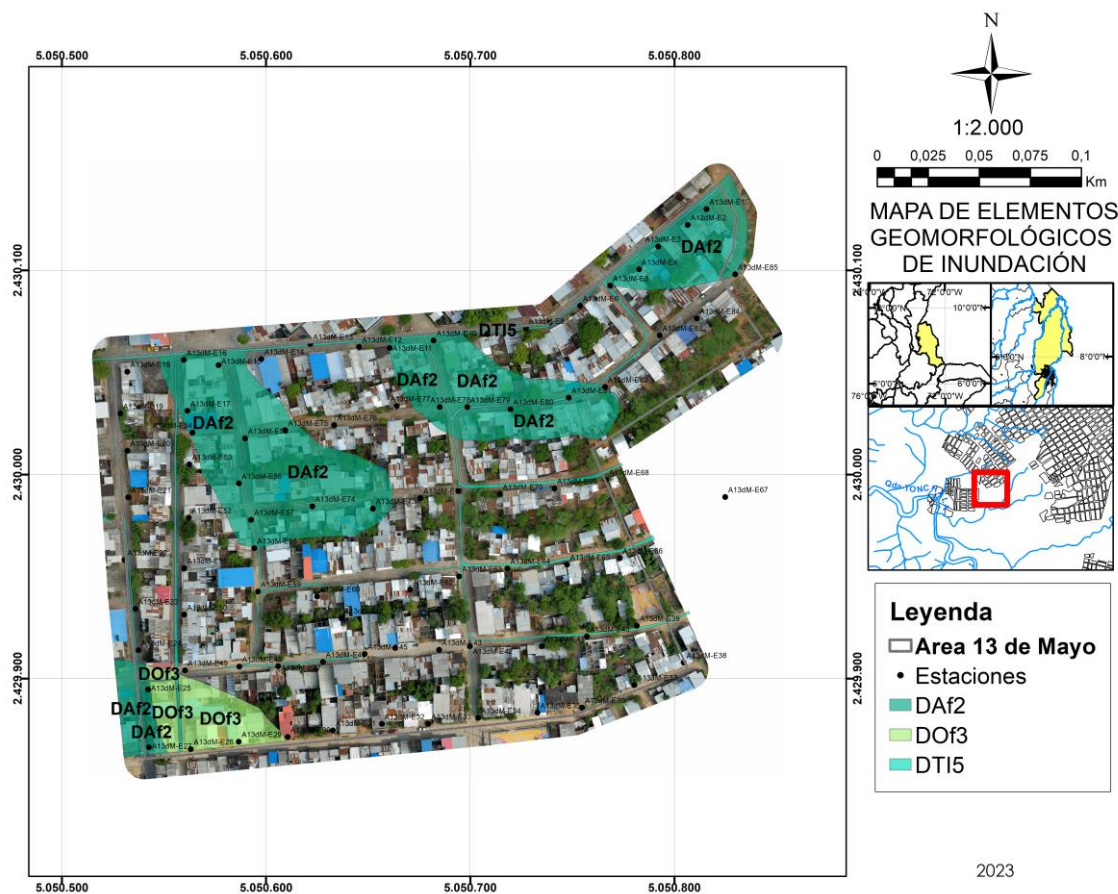
Figura 15. Mapa Geomorfológico para inundación del asentamiento 13 de Mayo. Fuente: Autor(es)

Se generó el mapa el mapa geomorfológico para inundación del Asentamiento 13 de Mayo, en el cual se pudo conocer la distribución de los componentes morfológicos, establecidos en la Guía Metodológica para la Elaboración de Mapas de Inundación del [13] donde se determinó que las Terrazas con pendiente media plana con presencia de diques y cauces abandonados (DAf2) presentan la mayor área, seguidas de Valles denudados de pendientes sobreelevadas y depósitos

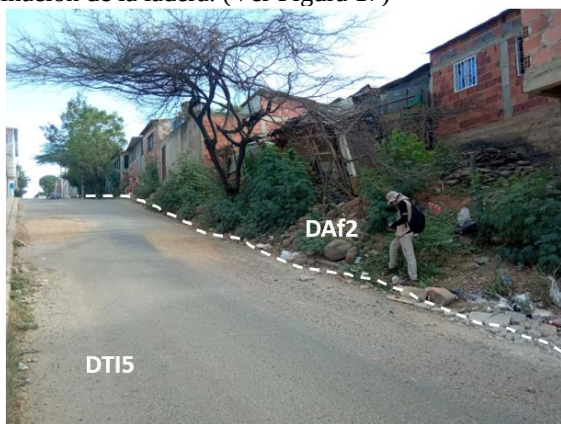
Figura 16. Elemento geomorfológico para inundación de Terrazas con pendiente media plana con presencia de diques y cauces abandonados (DAf2). Fuente: Autor(es)

En dirección 29NW sobre la Avenida 24ª; se evidenciaron sobre el antrópico de vía principal una serie de cambios morfológicos de pendiente, no tan pronunciados; se analizan remanentes de Terrazas bajas con características de origen de suelo residual altamente erosionado. En los límites del asentamiento (entre Juan Pablo II y Minuto de Dios, respectivamente) se evidenciaron Terrazas con pendiente media plana con presencia de materiales aluviales con horizontes plintíticos continuos de composición variada (presencia de bloques y cantos de origen residual). (Ver Figura 16)

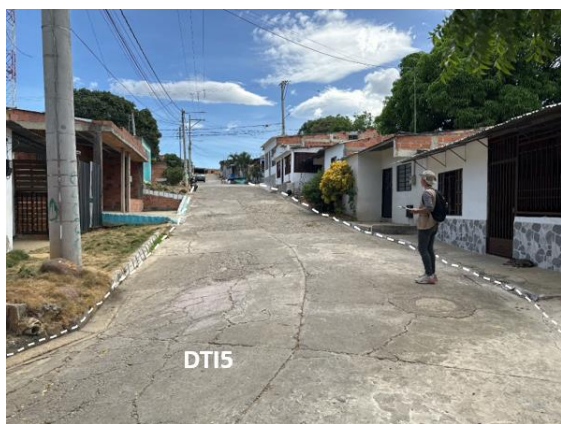
Figura 17. Elemento geomorfológico para inundación de Llanura aluvial con pendiente media plana, con formas de diques, orillares, meandros y cauces abandonados (DTI5). Fuente: Autor(es)

Sobre el antrópico de vía se observó en sus laderas de cercanía urbana un tipo de suelo de color amarillo moteado con gris sobre la calle 6 en dirección 75SW, con drenaje pluvial en sentido 85NW, así mismo la zona presenta direcciones de cauces intermitentes lo que ocasiona encharcamiento por agua. Las viviendas se encuentran construidas sobre el depósito y algunos optaron por rellenos. No se evidenció inundación en las viviendas debido a la inclinación de la ladera. (Ver Figura 17)

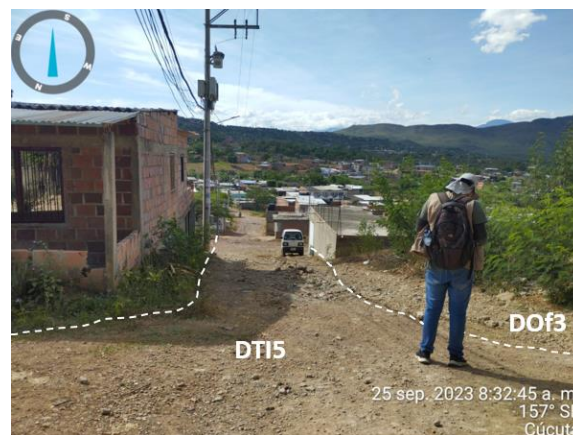
Figura 18. Elemento geomorfológico de Valles de pendiente plana y Depósitos aluviales con predominio de materiales finos (DOf3). Fuente: Autor (es)

Los depósitos aluviotorrenciales que se observaron en la Terraza de acumulación y en el escarpe de ladera de falla, respectivamente; me describieron una zona donde evidenció un suelo transportado de composición arcillo-limosa con material de relleno fino y arenas finas situados sobre el elemento geomorfológico DTI5 (Ver Figura 18)

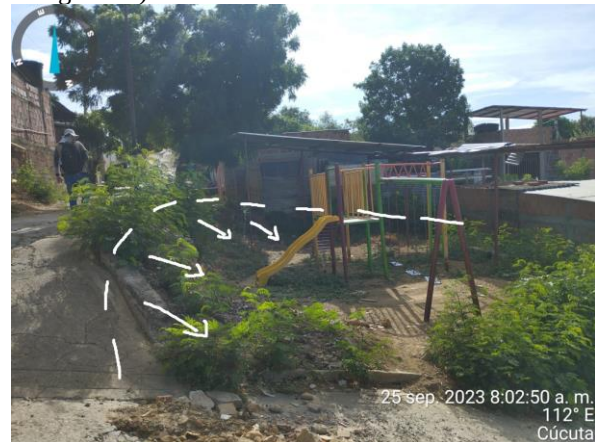
Figura 21. Elemento morfodinámica de deslizamiento en el asentamiento 13 de Mayo. Fuente: Autor(es)

En esta primera unidad de deslizamiento ubicada en la Avenida 23a con Calle 4, se observó una cicatriz de deslizamiento, el cuál anteriormente perteneció a un depósito aluvial. La interacción de las altas pendientes de las laderas, la gravedad y los componentes fluviales intermitentes y de escorrentía (que estos se rigen en su totalidad por la topografía del terreno) son los principales responsables de esta remoción de material hacia la zona S del asentamiento. (Ver Figura 21)

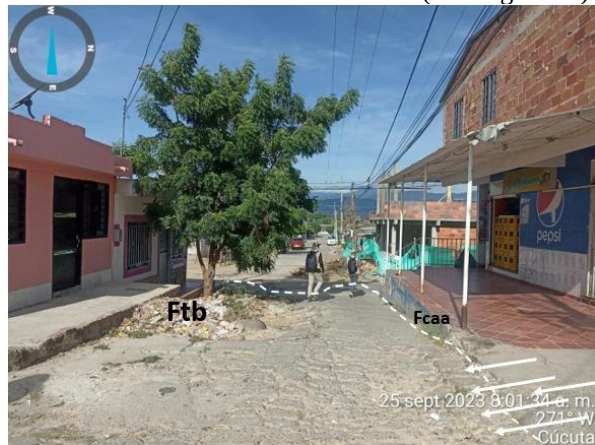
Figura 22. Elemento morfodinámica de flujo de detritos en el asentamiento 13 de Mayo. Fuente: Autor(es).

En una segunda unidad morfodinámica de flujo ubicada en la Avenida 23a con Calle 2 hacia el asentamiento Juan Pablo II, el flujo del material, se da hacia una zona de depositación, la cual fue oculta debido a acciones antropogénicas (construcción de vías no tecnificadas de cemento), donde se observó rastros de un antiguo Cauce aluvial ubicado en el límite con el asentamiento Juan Pablo II. (Ver Figura 22)

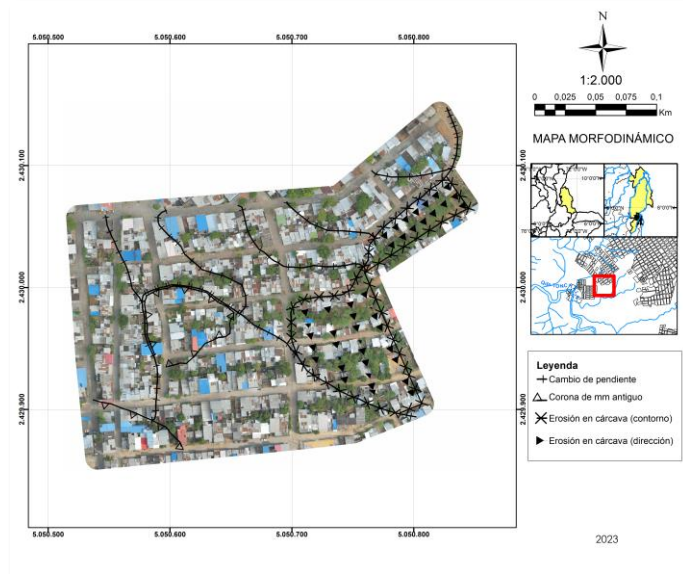
Figura 23. Mapa morfodinámico asentamiento 13 de Mayo. Fuente: Autor(es)

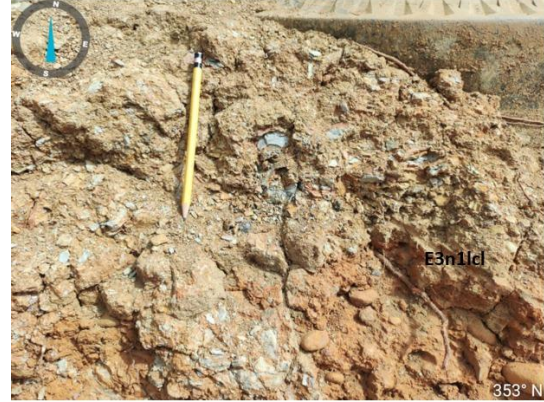
Figura 27. Formación León (E3N1l). Fuente: Autor (es)

shales fisiles, grisáceos concoideos, altamente meteorizados hacia la parte media de las laderas erosivas de la Formación León, miembro arcilloso. Como unidad suprayacente, se tiene una serie de 50cm de depositación de bloques y cantos heterométricos embebidos en una matriz areno-arcillosa (Ver Figura 27)

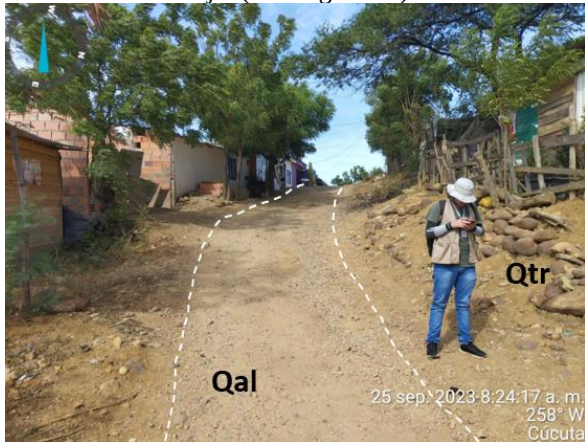
Figura 29. Depósito de terraza reciente (Qtr). Fuente: Autor(es).

En el área de estudio se observó como una sección o corte alargado de N-S compuesto por depósitos de color amarillo pardo, altamente meteorizado, de composición polimíctica donde presentó particularmente una estructura matriz soportada. Hacia el límite con el asentamiento Minuto de Dios se evidenció que está compuesto por gravas con formas redondeadas a subredondeadas y alta esfericidad, soportados por una matriz de textura arcillo arenosa de color amarillo pardo moteado con rojo. (Ver Figura 29)

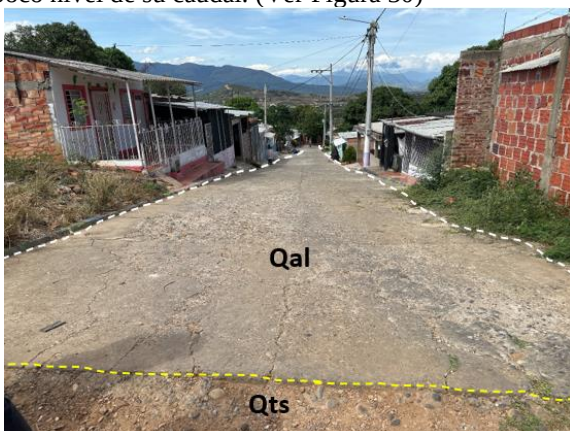
Figura 30. Elemento geológico Depósito aluvial (Qal). Fuente: Autor(es)

Para el área de estudio, estos tipos de depósitos frecuentemente se vieron representados como aguas intermitentes debido a un rasgo morfológico en las laderas estructurales que conformaron la génesis del asentamiento humano. Estos drenajes llevan consigo sedimentos de tamaños de grano desde arcillas hasta arenas gruesas, debido al poco nivel de su caudal. (Ver Figura 30)

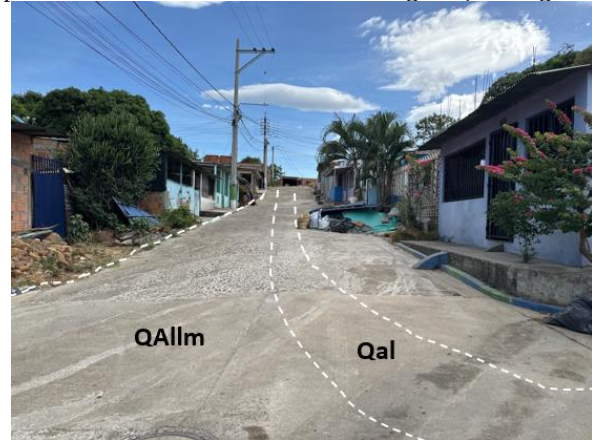
Figura 31. Depósito antrópico de lleno mixto (QAllm). Fuente: Autor(es)

intermitentes dentro y fuera del asentamiento. Se comporta como una franja alargada de E-W, representa el límite norte del asentamiento y. se mostró como una zona alta medianamente plana sobre la cual pasa una de las rutas de acceso principal al asentamiento, dada la altura de la superficie actúa como una divisoria de aguas (Ver Figura 31)

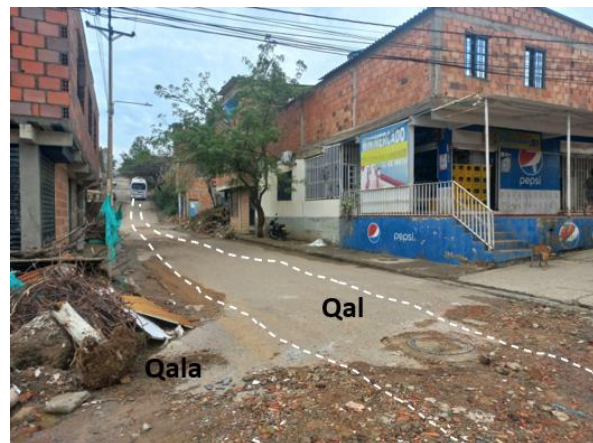
Figura 32. Depósito de cauce aluvial abandonado (Qala) en el asentamiento 13 de Mayo.

Los depósitos de cuaternario aluvial antiguo en el asentamiento 13 de Mayo, se identificaron como suelo transportado areno-arcilloso los cuales fueron depositados por ríos antiguos en el pasado delimitados por las terrazas recientes (Qtr) (Ver Figura 32)

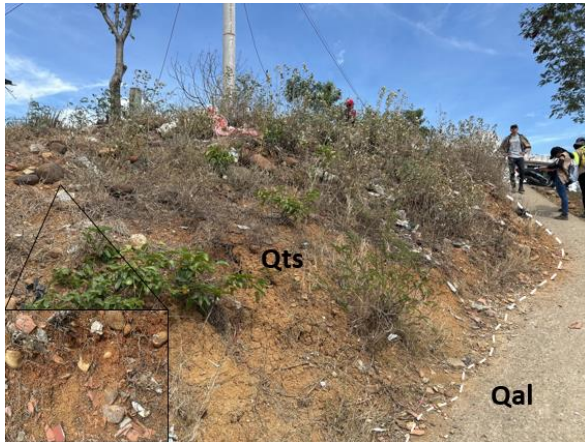
Figura 33. Depósitos imbricados de terraza sobreelevada (Qts) en límites con Nuevo Horizonte y 13 de Mayo

Se definieron como laderas sobreelevadas escalonadas donde ocurren procesos estructurales ligados a fallas inferidas con la cual geológicamente se evidenciaron intercalaciones de rocas con tamaños variados (cantos, bloques y relictos) de origen sedimentario en suelos residuales de pendientes moderadamente inclinadas, acompañado de pequeñas zonas de valles asociados a escorrentía de cauces intermitentes. (Ver Figura 33)

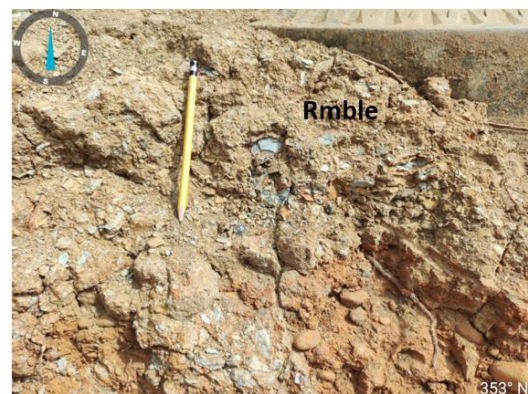
Figura 35. Roca muy blanda de la Formación León (Rmble) en el asentamiento 13 de Mayo Fuente: Autor(es)

En el asentamiento 13 de mayo, sobre una zona de explanación profunda que se evidenció sobre el punto de control, se generó un escarpe de aproximadamente 0,5 metros de profundidad, controlado por trincheras improvisadas, lo cual indica un riesgo para la zona debido a la interacción de medios estructurales de altas laderas y elementos fluviales intermitentes de transporte sedimentario. Aún con evidencias de roca original se definió una arcilla formada a partir del desgaste compuesta por silicato y feldespato, sumando factores como las depresiones tectónicas; las cuales se pudieron encontrar en diversas coloraciones debido a impurezas minerales, pero es blanca en su estado puro. (Ver Figura 35)

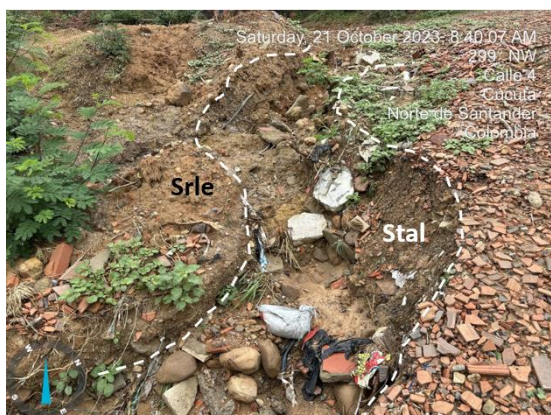
Figura 37. Suelo residual perteneciente a la Formación León (Srle) donde se evidencia contenido altamente erosionado por cicatrices de erosión en cárcavas en el asentamiento 13 Mayo. Fuente: Autor (es)

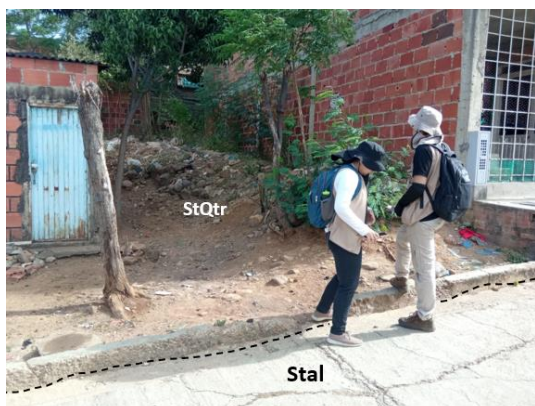
Figura 39. Suelo transportado de terraza reciente (StQtr). Fuente: Autor(es)

En dirección SW del área de estudio, se observó un suelo compuesto por fragmentos de rocas de tamaños guijo, guijarro y bloques que poseen una esfericidad media a alta, con características de granos subredondeados, soportados por una matriz de textura arcillo arenosa de color amarillo pardo, con una compacidad moderada hacia el SW; donde se presentó una zona de cobertura vegetal, la cual se reflejó en el suelo como una capa de humus. (Ver Figura 39)

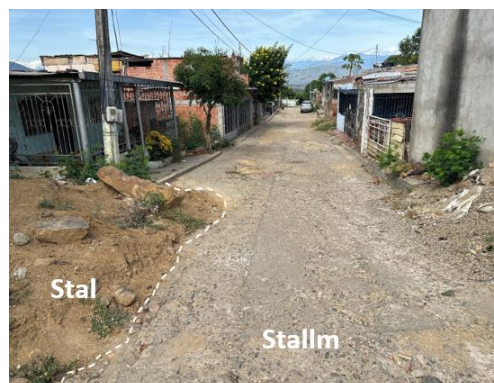
Figura 40. Suelo transportado aluvial (Stal). Fuente: Autor(es)

Se encontraron a lo largo de la Calle 4 convergiendo justo en margen E del asentamiento El Dorado. Otros Stal, se presentaron en el margen N y E del asentamiento donde estos finalmente desembocaron en dirección NW, hacia Juan Pablo II. El depósito presentó residuos antrópicos (basura y restos de construcción). (Ver Figura 40)

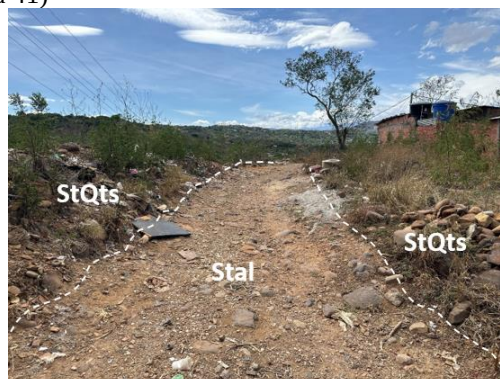
Figura 41. Suelo transportado de terraza sobreelevada (StQts). Fuente: Autor(es)

Franja semicircular de NW-SE que inició a 10 metros de la vía principal límite entre el asentamiento Nuevo Horizonte, ubicada sobre la parte SE de la calle 6, esta geoforma se encontró en el límite más al NE entre los asentamientos Nueva Esperanza y Nuevo Horizonte respectivamente. (Ver Figura 41)
