**PRÁCTICA, AUXILIAR DE RESIDENCIA CON EL CONSORCIO DIADCOL AMV EN
LA CARACTERIZACION DE LA VIA PAMPLONA-CHITAGA-PRESIDENTE DEL
MUNICIPIO DE PAMPLONA, NORTE DE SANTANDER**

Trabajo de grado para optar por el título de ingeniero civil

**UNIVERSIDAD DE PAMPLONA
DEPARTAMENTO DE INGENIERIAS Y ARQUITECTURA
PROGRAMA DE INGENIERIA CIVIL
PAMPLONA**

2021

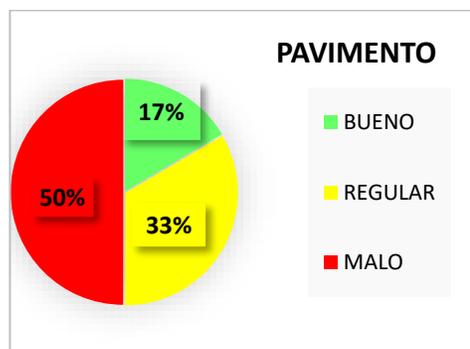
Ilustracion 9:

Estado del pavimento criterio visual

En este diagrama de torta se puede observar y teniendo en cuenta que el criterio visual del pavimento consiste en una caracterización subjetiva de la vía dada por un administrador vial que refleja el estado de transitabilidad se puede concluir que 17% del pavimento está en estado bueno, un 33% tiene un estado regular y un 50% del estado malo

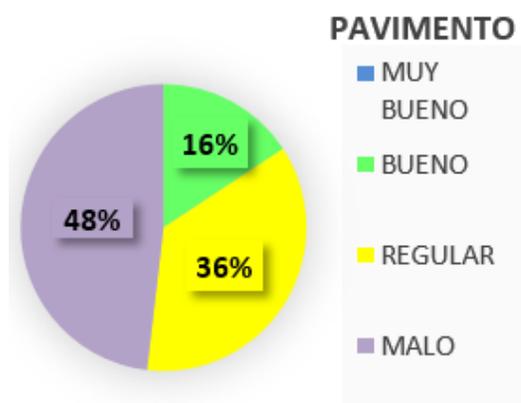
Ilustracion 12:

Estado del pavimento criterio técnico

De la anterior grafica podemos concluir y teniendo en cuenta que el criterio técnico corresponde a una calificación obtenida como resultado de la ponderación de datos relacionados con daños presentes en la vía que un 48% del pavimento está en mal estado, un 16% del pavimento se encuentra en estado bueno y un 36 % se encuentra en un estado regular, con lo cual se concluye que la afectación en la vía presenta mayoración en estado del pavimento malo que a futuro podría causar daños en el tránsito del corredor.

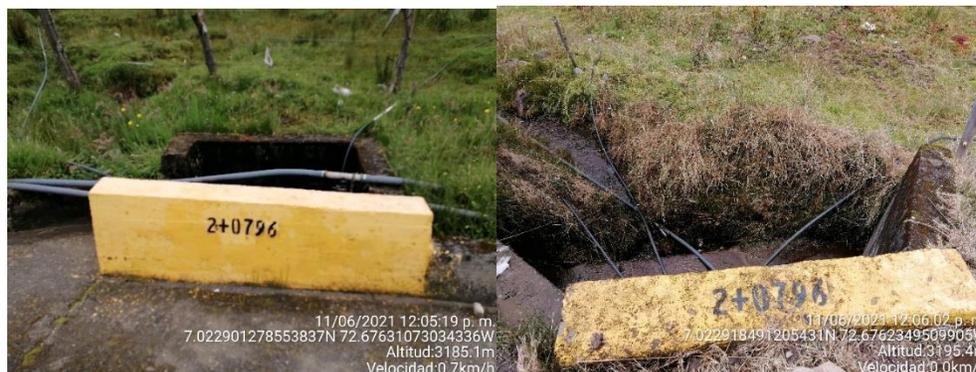
Ilustracion 15:

Encole de muro cabezal con poceta y descoles de aletas alcantarilla ubicada en el PR 2+0796

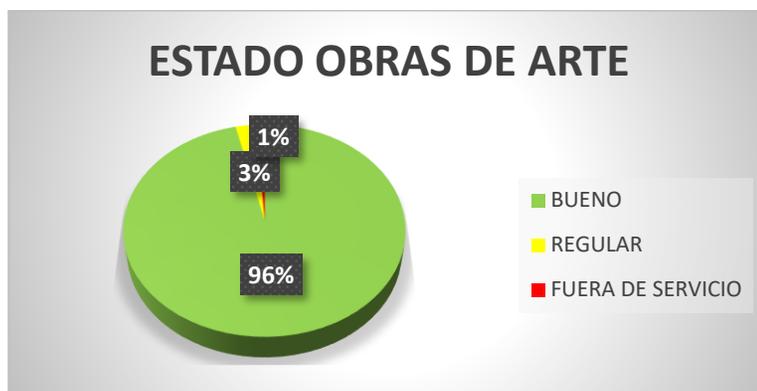
Ilustracion 16:

Alcantarillas ubicadas del PR 0+0000 AL PR35+0000

En la anterior grafica podemos observar el estado de las obras de arte de la jurisdicción de Chitaga que corresponde al tramo comprendido entre el *PR 0+0000 al PR35+0000* con un total de 275 alcantarillas, de las cuales 265 de estas que equivalen a un 96% están en buen estado, 7 que equivalen a un 3% están en estado regular y 3 que equivale a 1% se encuentran fuera de servicio de lo cual se concluye que el corredor cuenta con una buena infraestructura hidráulica para el manejo de aguas en el corredor.

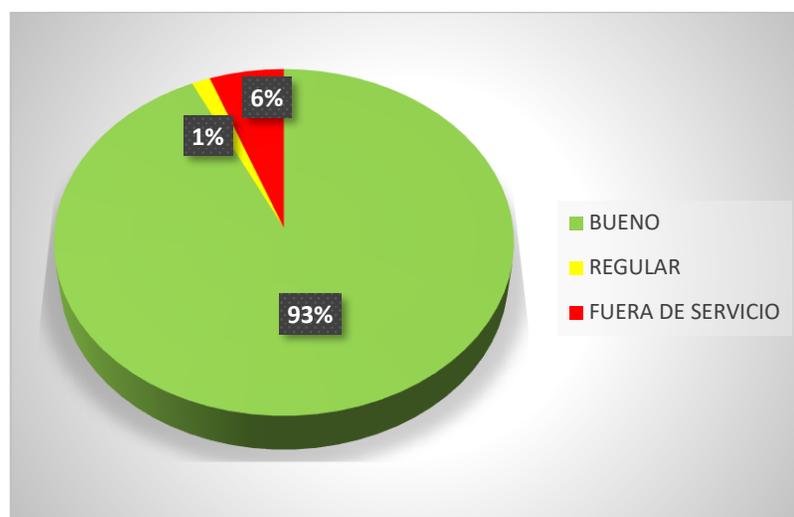
Ilustracion 17:

Alcantarillas ubicadas del PR35+0000 al 68+0500

En la anterior grafica podemos observar el estado de las obras de arte de la jurisdicción de Cacota de Velasco que corresponde al tramo comprendido entre el PR35+0000 al 68+0500 con un total de 282 alcantarillas, de las cuales 262 de estas que equivalen a un 93% están en buen estado, 4 que equivalen a un 1% están en estado regular y 17 que equivale a 6% se encuentran fuera de servicio.
