PRÁCTICA PROFESIONAL COMO APOYO PARA LA SUPERVISIÓN DE OBRAS  
RELACIONADAS CON ACUEDUCTO Y ALCANTARILLADO DE LA EMPRESA DE  
SERVICIOS DE FLORENCIA SERVAF S.A ESP

UNIVERSIDAD DE PAMPLONA

INFORME SUSTENTACIÓN DE GRADO

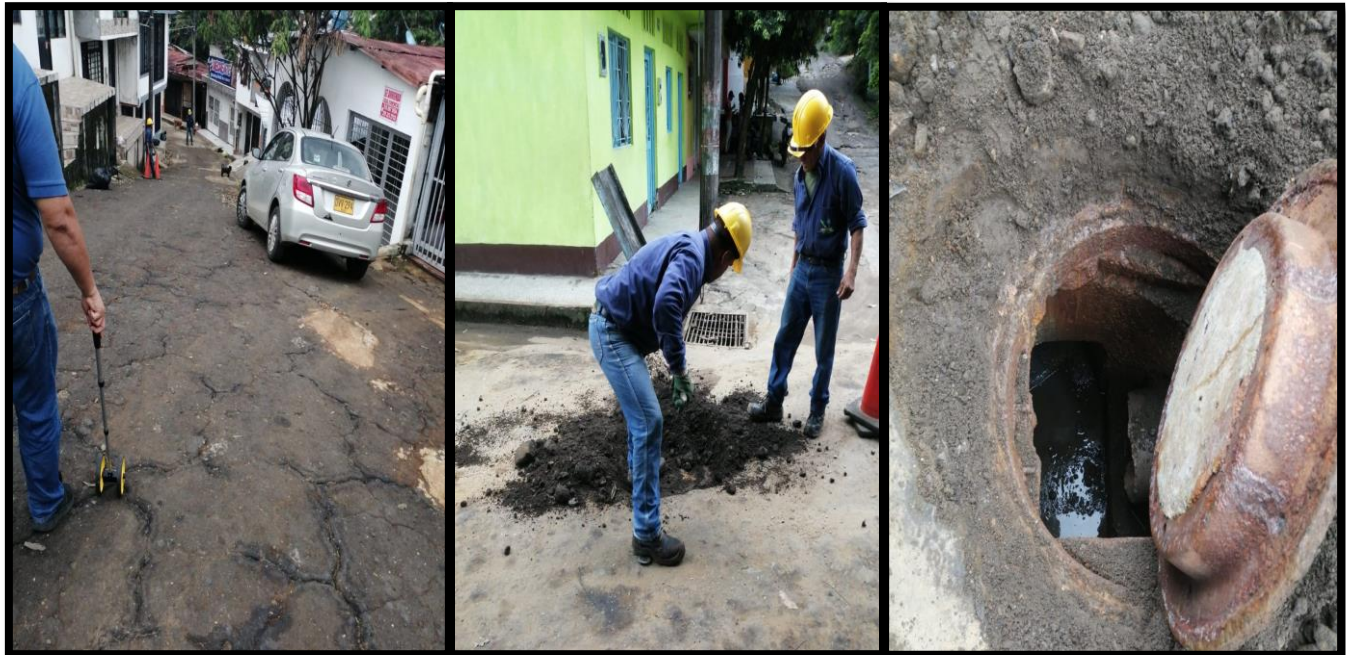
*Ilustración 3. Visitas de inspección del estado de alcantarillado*

En este sentido la dirección de alcantarillado realizó visitas de inspección evidenciando el estado de los pozos, los niveles de servicio de la red de alcantarillado y la estructura de la vía.

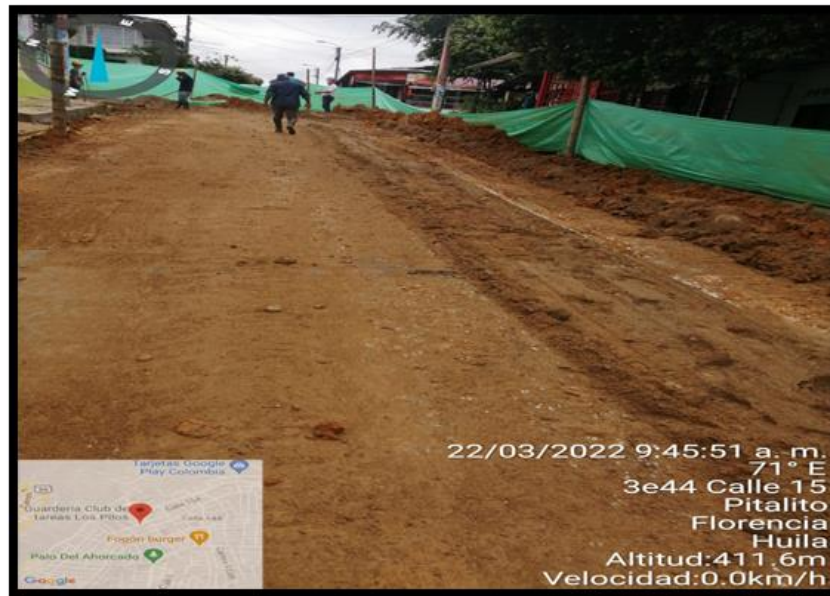
Se encontró en campo realizados los procesos de localización y replanteo, demolición de pavimento, demolición de estructuras de concreto que para este contrato se debe realizar la construcción de un pozo de inspección, excavación mecánica y manual para red principal y

domiciliarias, cerramiento en tela de fibra y posteriormente, suministro e instalación de tuberías de alcantarillado en PVC corrugada externamente y lisa interiormente, con un diámetro de 14”.

Se observa que se ha rellenado con material proveniente de la excavación en la red principal y se ha realizado cargue y transporte de material sobrante. También, se contempla el inicio en la excavación manual para las domiciliarias.

*Ilustración 37. Cerramiento en tela de fibra e instalación de tubería contrato 071*

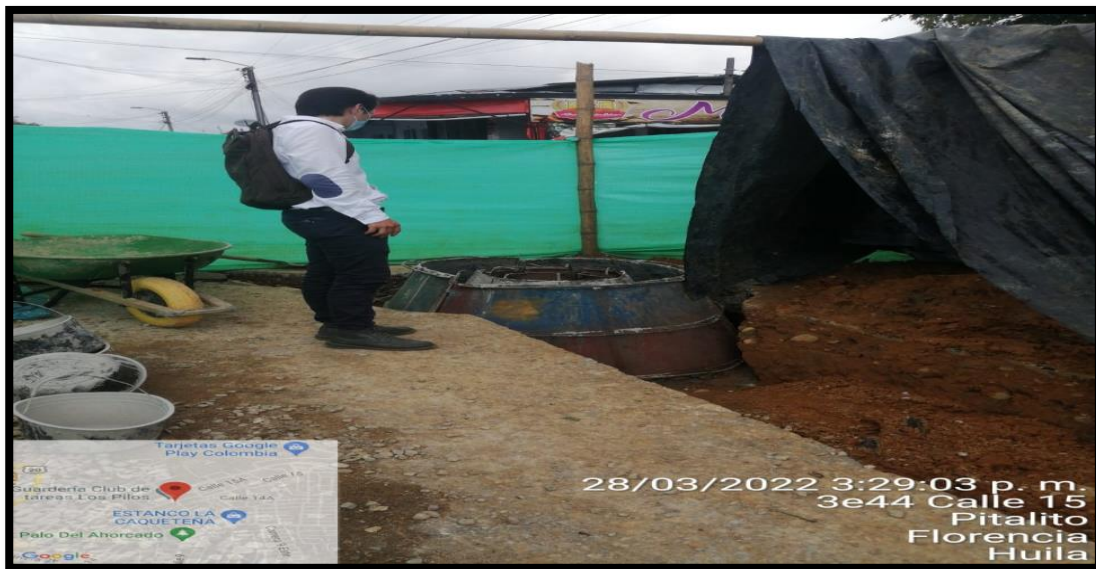
En la siguiente visita se encontró fundido el cilindro del pozo de inspección de 1.6 metros de diámetro por 2 metros de profundidad y para este proceso se utilizó formaleta de acero. Se encuentran la mayoría de las domiciliarias hechas y el material sobrante de la excavación ya cargado y transportado.

*Ilustración 38. Fundición de cilindro de pozo contrato 071*  
Fuente: Propia

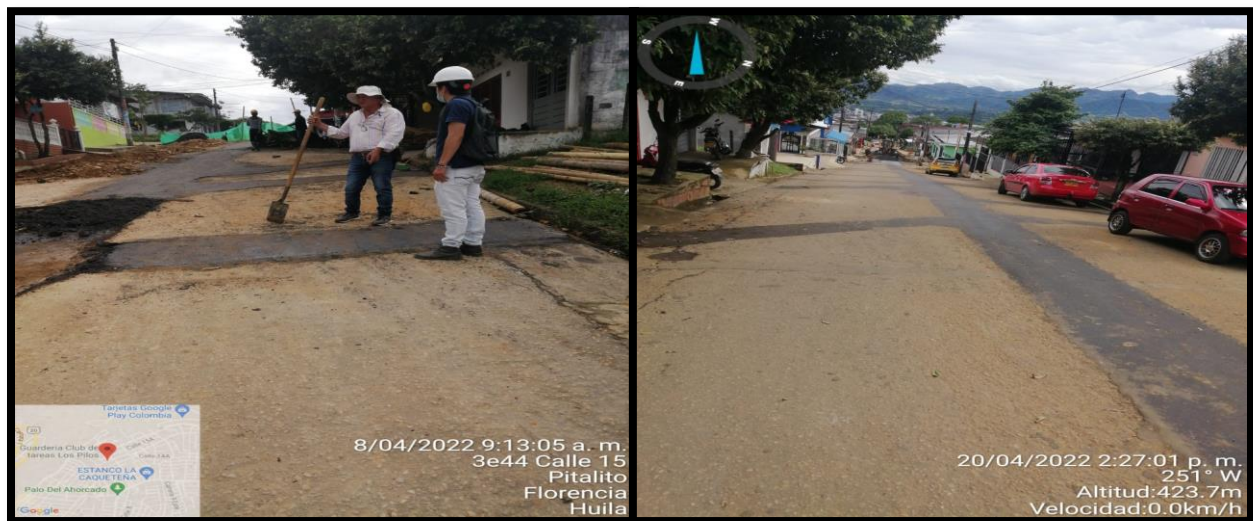
Por último se realizó el suministro y emulsión asfáltica de pavimento tipo 2 en el contrato 071 con su correcta compactación y corte de asfalto para que el proceso de reparcheo tuviera simetría, se concluye la ampliación de colector del barrio Ventilador en el tramo indicado.

*Ilustración 40. Suministro de emulsión asfáltica y de pavimento tipo 2 en el contrato 071*

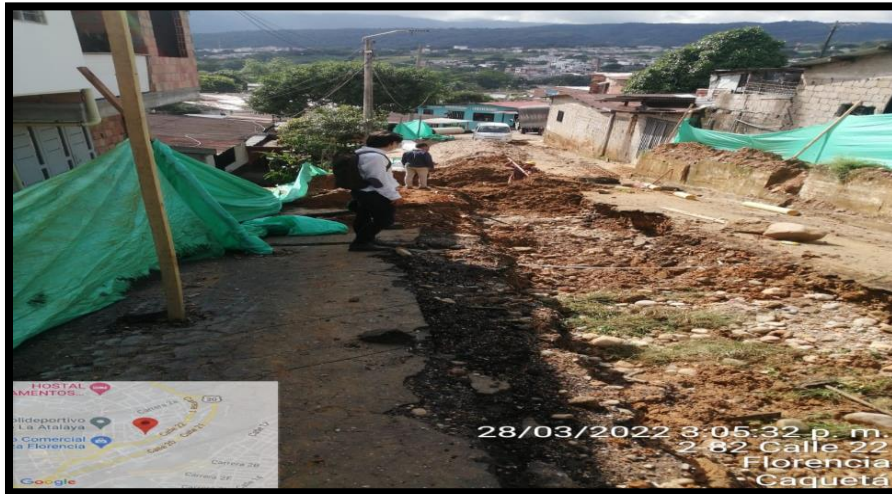
Se verificó en obra la realización de los procesos de localización y replanteo, demolición de pavimento, excavación mecánica y manual para red principal y domiciliaria, cerramiento en tela de fibra y posteriormente, suministro e instalación de tuberías de alcantarillado en PVC corrugada externamente y lisa interiormente, con un diámetro de 36". Se observa en las imágenes el gran deterioro de la vía, debido a que el terreno colapsó, esto por las filtraciones que se tenían con la tubería anterior que se encontraba en mal estado. Se encuentra la demolición de estructuras de concreto para la construcción de un pozo de inspección en este tramo.

*Ilustración 42. Instalación de tubería principal contrato 072*

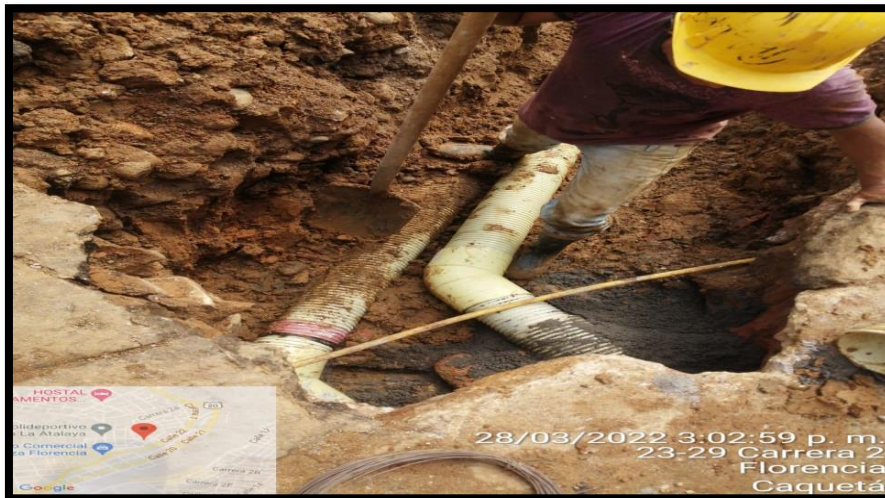
Además, se identifica el avance en las domiciliarias con la instalación de Silla Y para tubería de 36" e instalación de codo de 45°. También se tomaron medidas en campo de la profundidad inicial y final de las domiciliarias.

*Ilustración 43. Instalación de Silla Y para tubería de 36" e instalación de codo de 45° contrato 072*

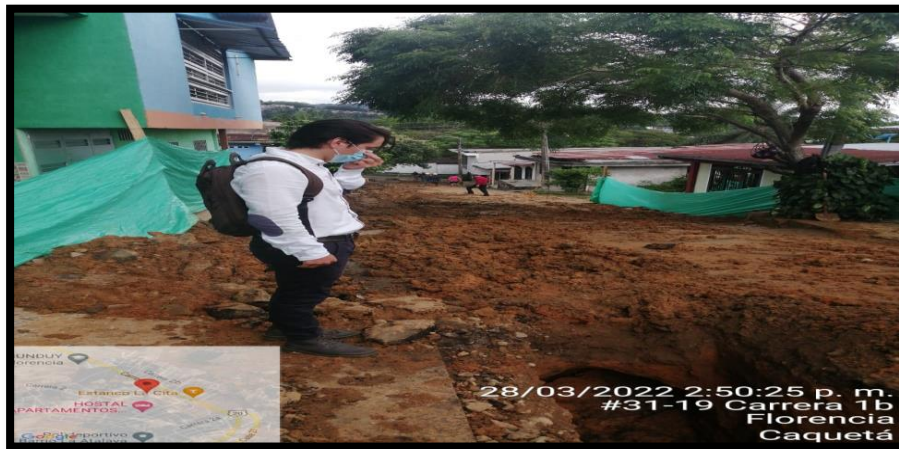
Se verificó en obra la realización de los procesos de localización y replanteo, demolición de pavimento, excavación mecánica y manual para red principal y domiciliaria, cerramiento en

tela de fibra y posteriormente, suministro e instalación de tuberías de alcantarillado en PVC corrugada externamente y lisa interiormente, con un diámetro de 10”.

*Ilustración 47. Suministro e instalación de tuberías de alcantarillado en PVC contrato 091*  
 Fuente: Propia

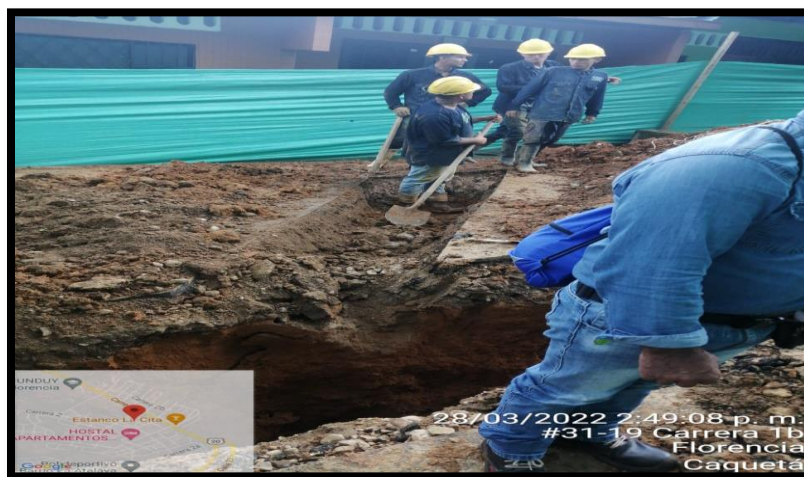
En la imagen se observa la excavación manual para dar inicio al proceso de las domiciliarias.

*Ilustración 50. Excavación manual para domiciliarias contrato 091*

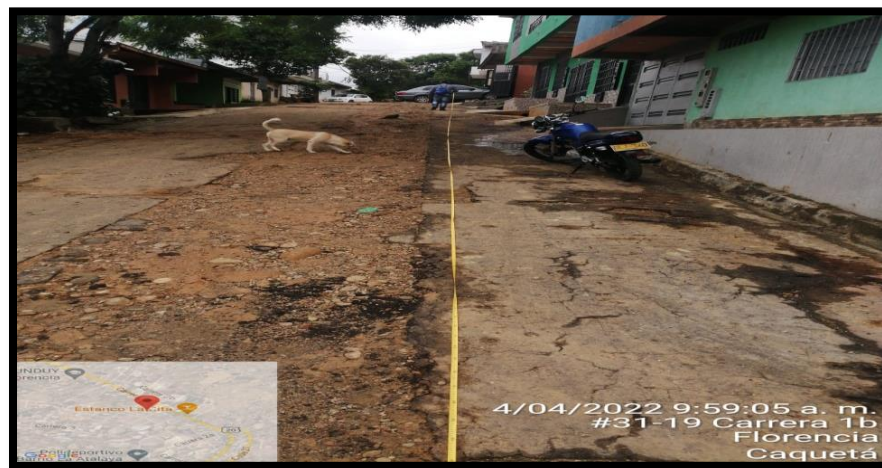
Posteriormente, se hizo la cuantificación de los datos tomados en campo. También se observó que para la fecha, la obra tuvo un avance en la terminación de las domiciliarias e instalación de la red principal de diámetro de 10" e instalación de Silla Y con codo de 45°. Se contempla que el material sobrante ha sido retirado.

*Ilustración 51. Medición longitud del tramo contrato 091*

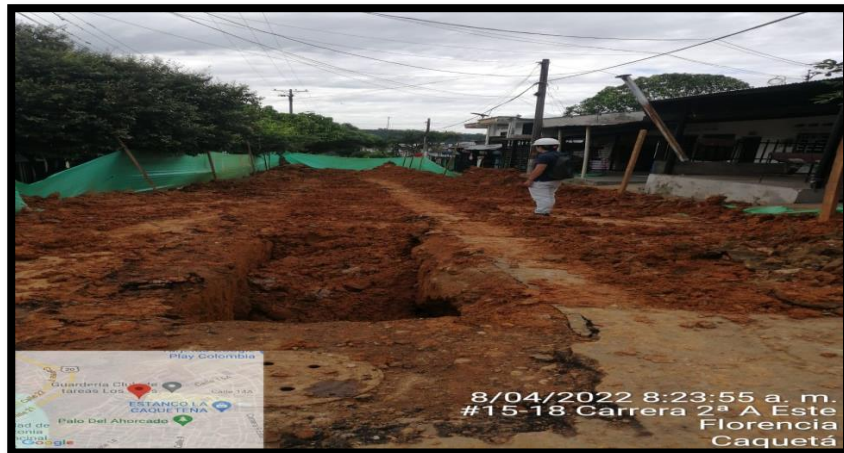
Se encontraron realizados los procesos de localización y replanteo, demolición de pavimento, demolición de estructuras de concreto que para este contrato se debe realizar la construcción de un pozo de inspección, excavación mecánica y manual para red principal, cerramiento en tela de fibra y posteriormente, suministro e instalación de tuberías de alcantarillado en PVC corrugada externamente y lisa interiormente, con un diámetro de 14". Se observa que se ha rellenado con material proveniente de la excavación en la red principal.

*Ilustración 55. Suministro e instalación de tuberías de alcantarillado en PVC contrato 092*  
Fuente: Propia

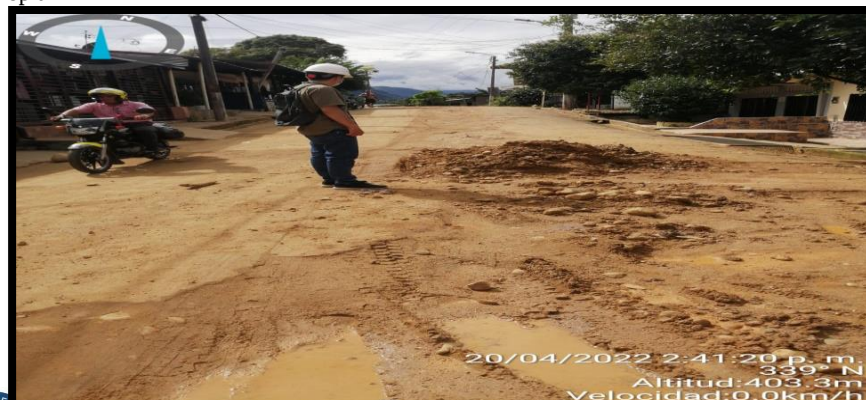
Se observó la terminación de las domiciliarias y de la instalación de la red principal, también se verificó el retiro de material sobrante.

*Ilustración 56. La terminación de las domiciliarias y red principal con retiro de escombros contrato 092*  
Fuente: Propia

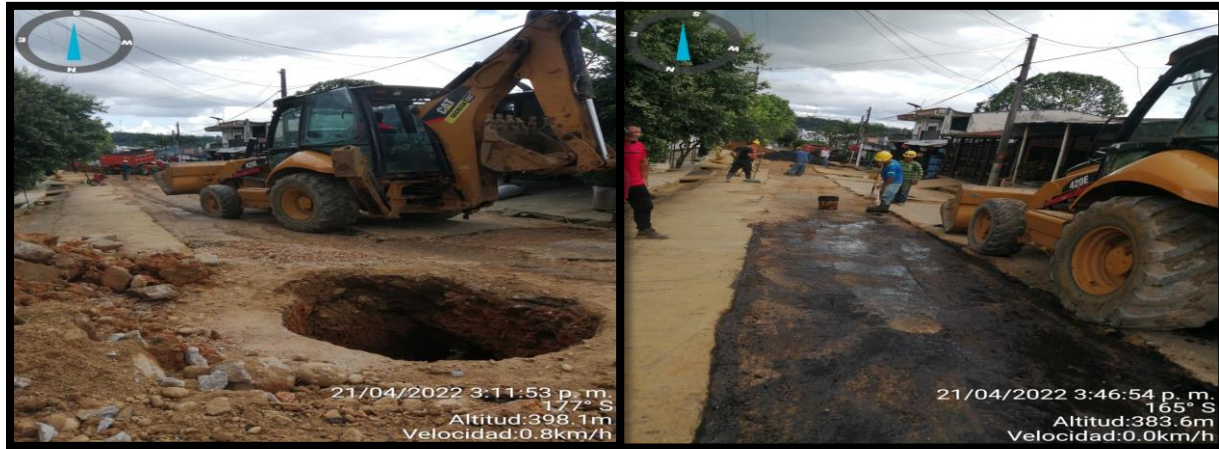
Se verificó en obra el suministro e instalación de emulsión asfáltica para reparcho con pavimento flexible tipo 2, se puede observar en las imágenes en descargue del pavimento y también se contempla la excavación para la realización del pozo estipulado en el contrato.

*Ilustración 57. Suministro e instalación de emulsión asfáltica contrato 092*

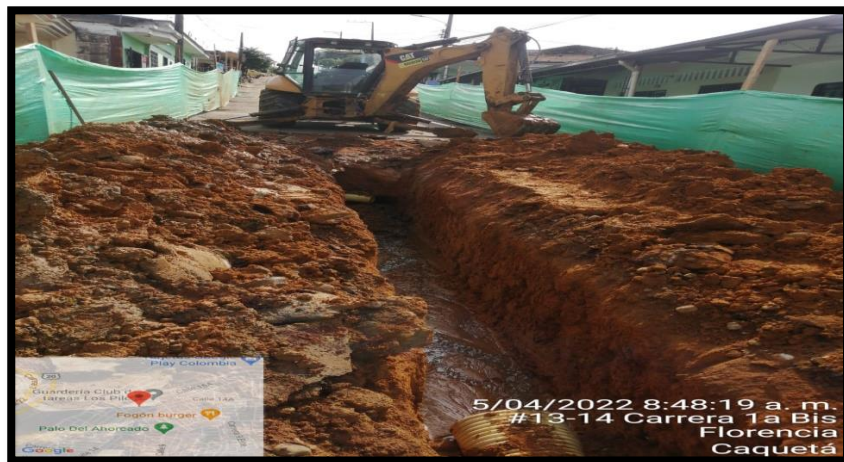
Se verificó en obra la realización de los procesos de localización y replanteo, demolición de pavimento, excavación mecánica para red principal, cerramiento en tela de fibra y posteriormente, suministro e instalación de tuberías de alcantarillado en PVC corrugada externamente y lisa interiormente, con un diámetro de 14" que está en su proceso de inicio y se observa relleno con material excavado.

*Ilustración 59. Suministro e instalación de tuberías de alcantarillado en PVC contrato 093*  
Fuente: Propia

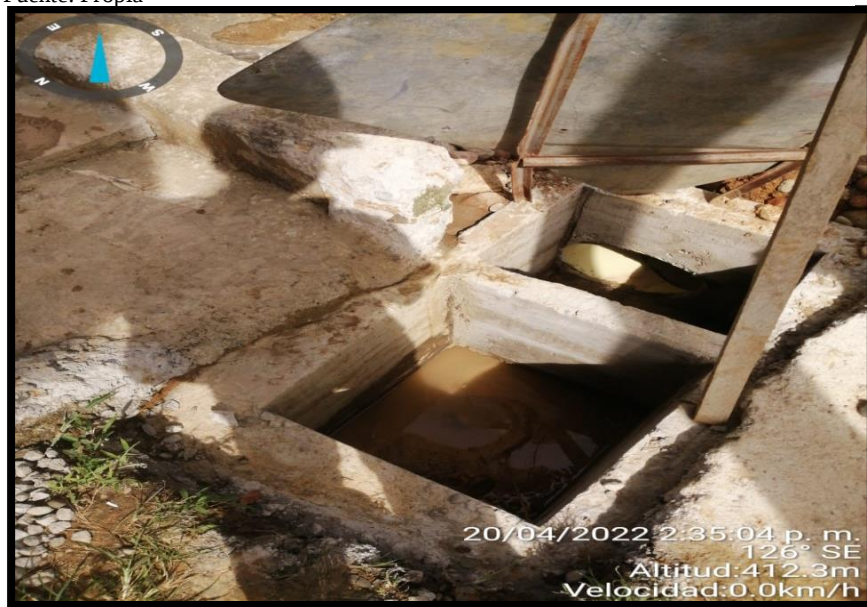
En la imagen se contempla la terminación de dicha actividad en el tramo restante y se observó la realización de la instalación de tubería de 6" a sumidero.

*Ilustración 61. Realización de la instalación de tubería de 6" a sumidero contrato 093*  
Fuente: Propia

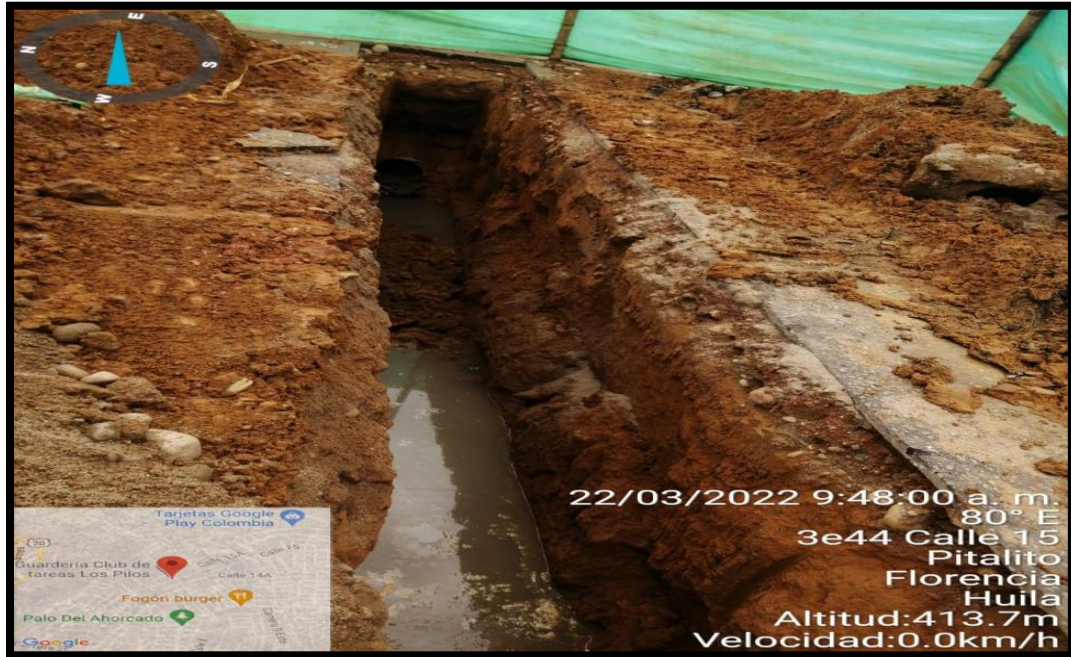
#### Anexo 4

Nota: excavación mecánica e instalación de tubería en PVC

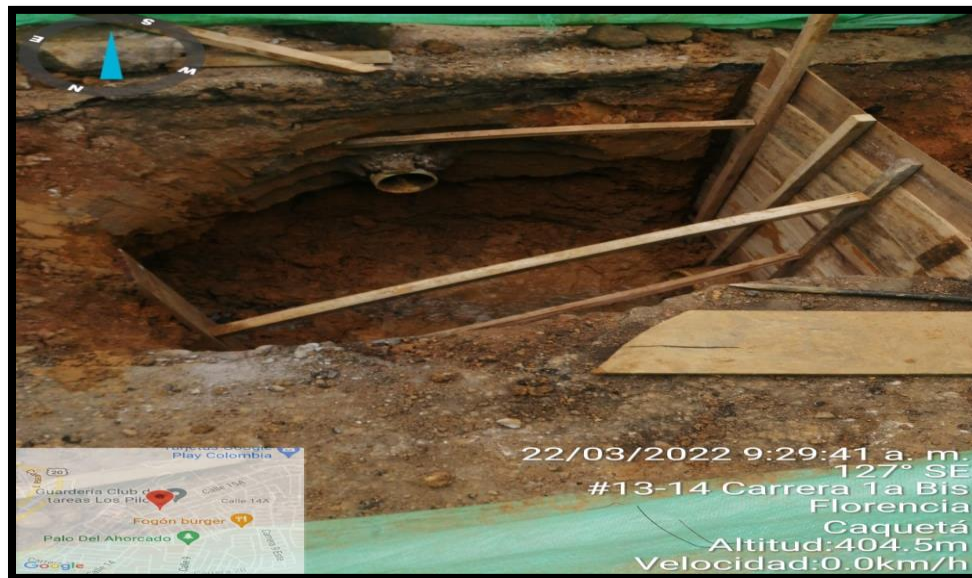
#### Anexo 5

Nota: demolición de estructuras en concreto (pozo de inspección)

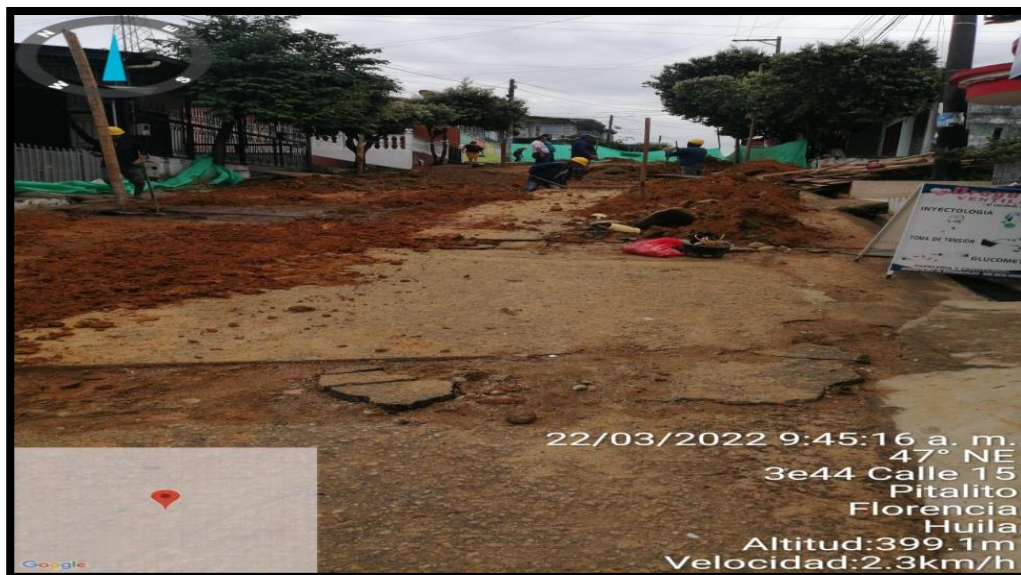
## Anexo 6

Nota: excavación manual.

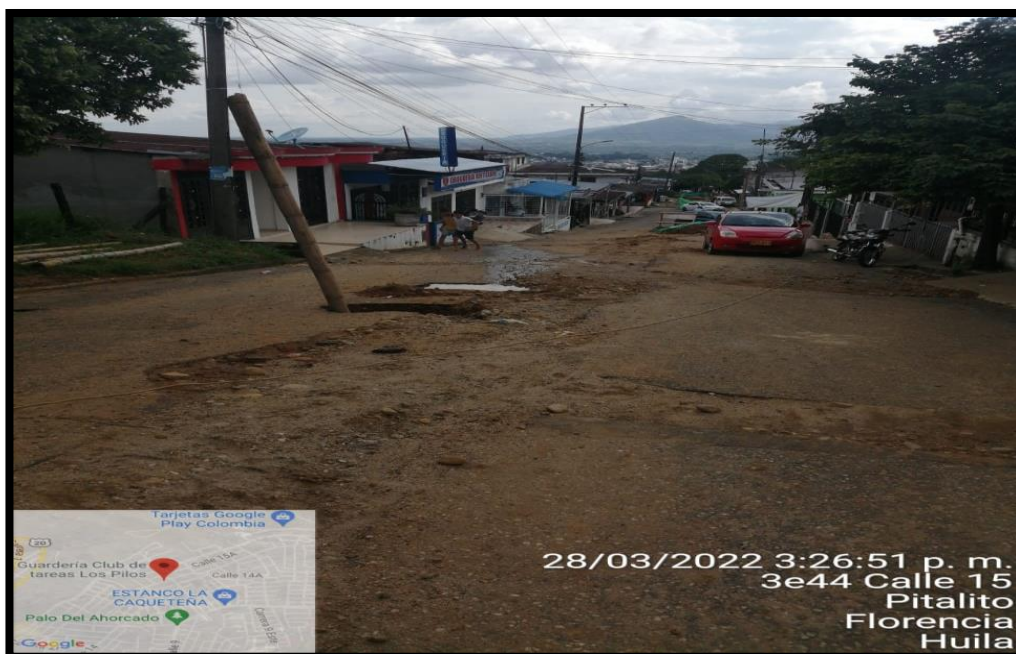
## Anexo 7

Nota: retiro de material sobrante.

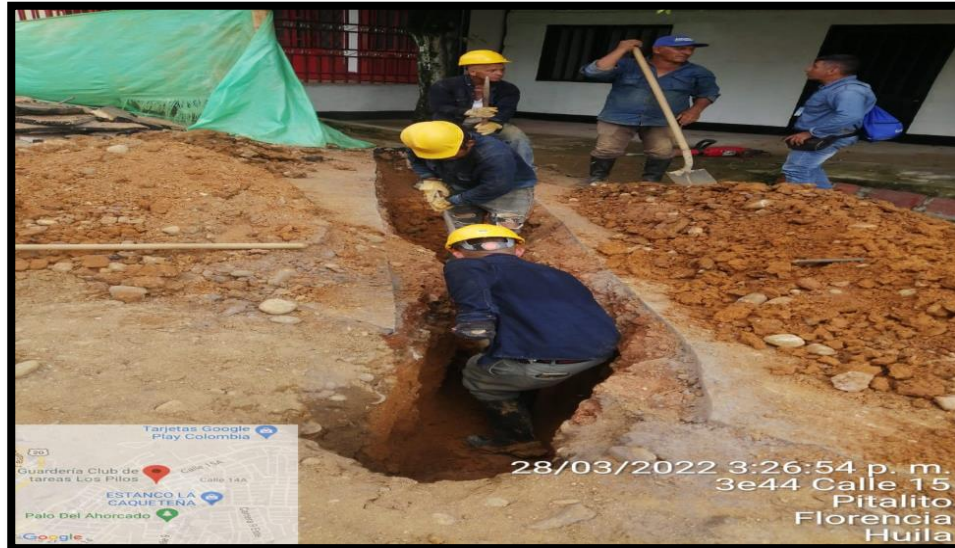
## Anexo 8

Nota: excavación manual para el proceso constructivo de domiciliarias.

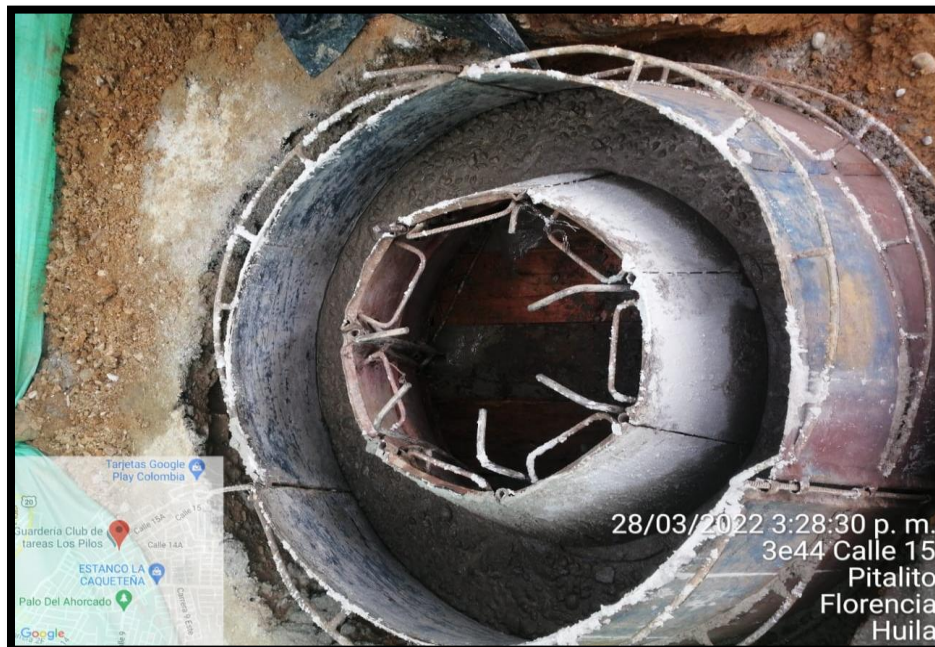
## Anexo 9

Nota: fundición de pozo de inspección con formaleta metálica.
