**PROPUESTA DE CONSERVACIÓN ARQUITECTÓNICA,
MEDIANTE LA VALORACIÓN Y CALIFICACIÓN DEL TEMPLO
DE SANTO DOMINGO, PAMPLONA NORTE DE SANTANDER.**

**DIANA PATRICIA BARROSO JAIMES
SERGIO ANDRES FUENTES JAIMES**

**UNIVERSIDAD DE PAMPLONA
FACULTAD DE INGENIERIAS Y ARQUITECTURA
PROGRAMA DE ARQUITECTURA
PAMPLONA
2016**

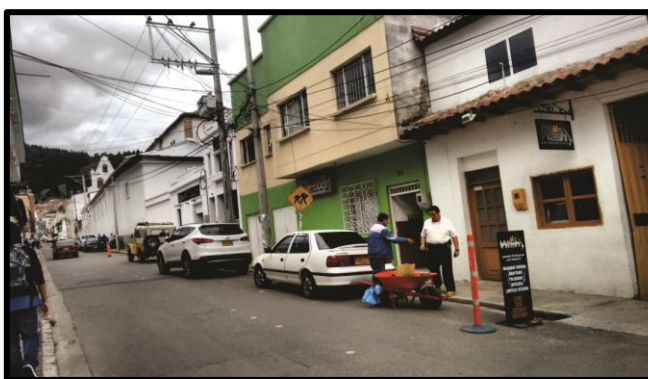
Imagen 20: Calle 5. Fuente autores

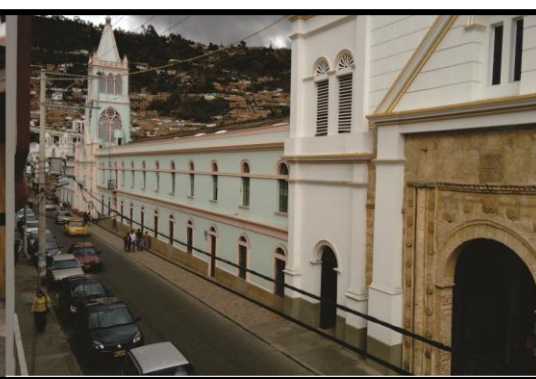
Imagen 21: Carrera 7. Fuente autores

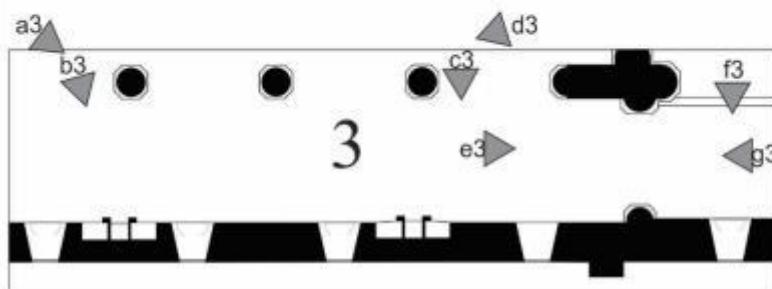
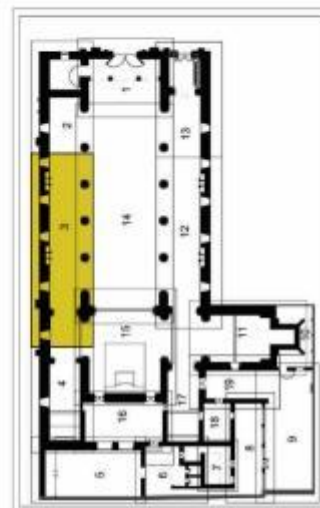
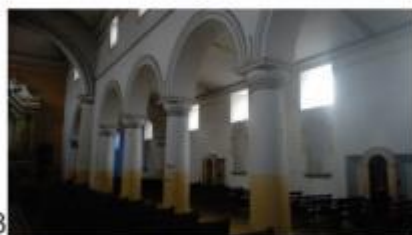
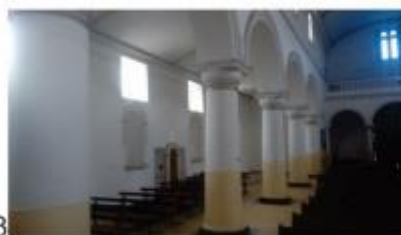
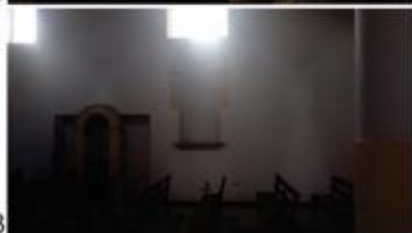
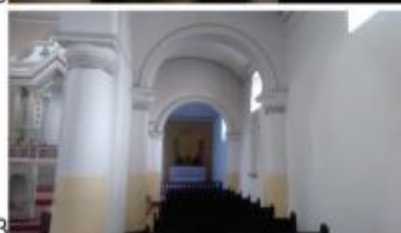
FICHA N°
3/24

| SISTEMA CONSTRUCTIVO | DESCRIPCIÓN | ESTADO DE CONSERVACIÓN | | | DETERIOROS PRESENTES | CAUSAS |
|---|---|---|---|---|---|---|
| 1 | Estructura muraria | | | X | * Suciedad. * Abombamiento de pañete. * Desprendimiento de pañete. * Presencia de grietas en la junta fría | * Falta de mantenimiento. * Humedad proveniente de la cubierta |

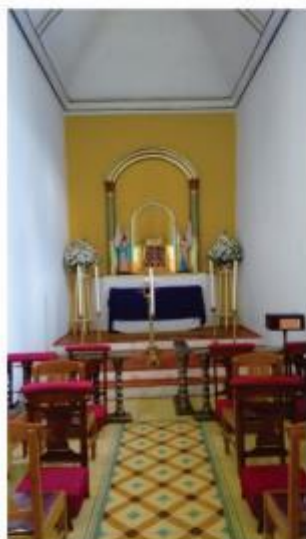
a4

| SISTEMA CONSTRUCTIVO | DESCRIPCIÓN | ESTADO DE CONSERVACIÓN | | | DETERIOROS PRESENTES | CAUSAS |
|---|---|---|---|---|---|---|
| 6 | Pilares y Arcos | X | | | * Suciedad. * Abombamiento de pañete. * Desprendimiento de Pañete. * 2 pilares con fallos estructurales. | * Falta de mantenimiento. |
| 7 | Otras observaciones | | | | | * 4 nichos en el muro de dimensiones (alto) 2,37 * (ancho) 1,3 * (profundo) 0,45mts, (mal estado). * 2 confesionarios de dimensiones (alto) 2,46 * (ancho) 2,3 * (profundo) 0,55mts, separaciones y silla en madera, (mal estado). |

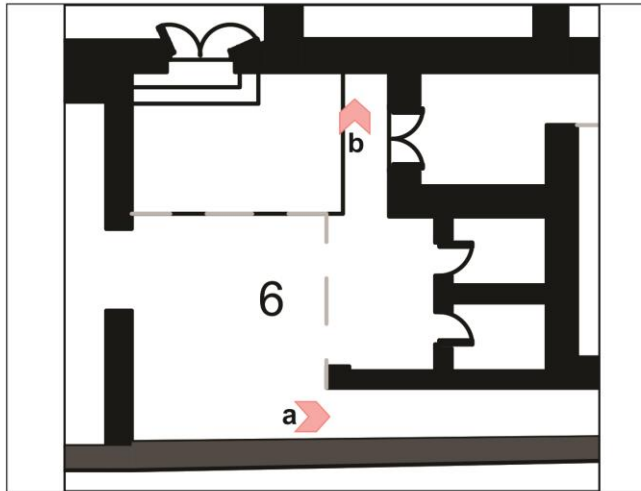
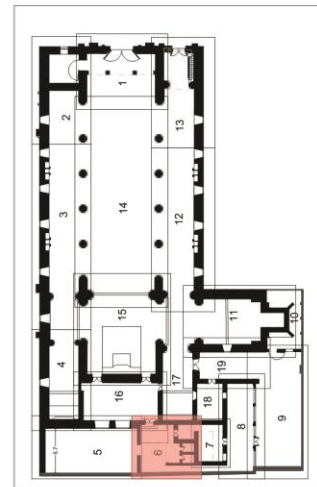
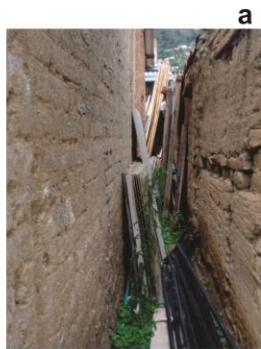
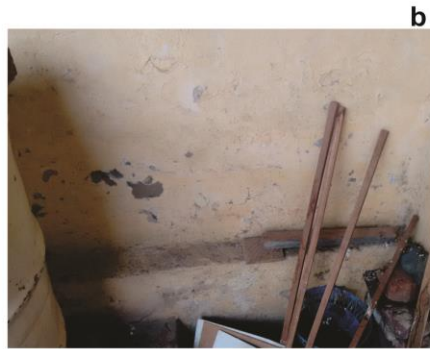
FICHA N°
6/19

| SISTEMA CONSTRUCTIVO | DESCRIPCIÓN | ESTADO DE CONSERVACIÓN | | | DETERIOROS PRESENTES | CAUSAS |
|---|---|--|---|---|---|--|
| 5 | Pilares | | | X | * Suciedad. * Presencia de grietas. * Pintura caída. * Desgaste. | * Falta de mantenimiento. * Expuesto a la humedad. |

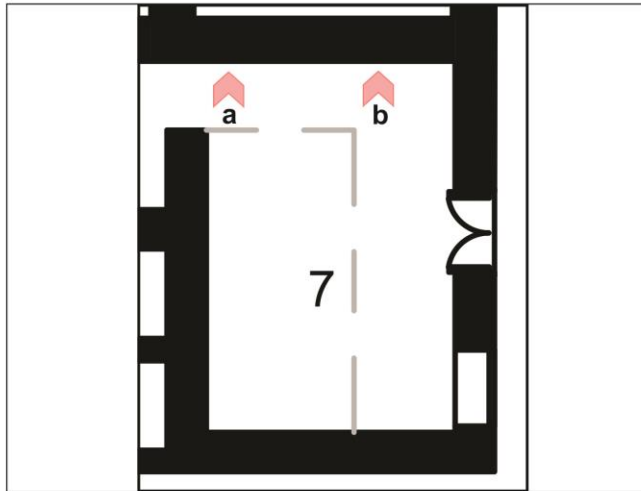
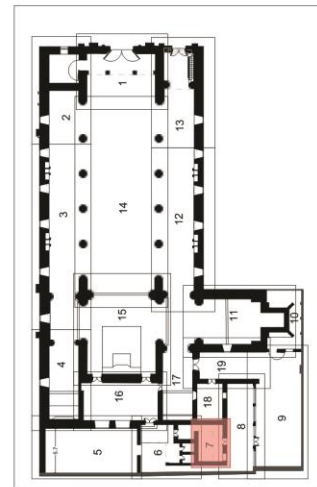
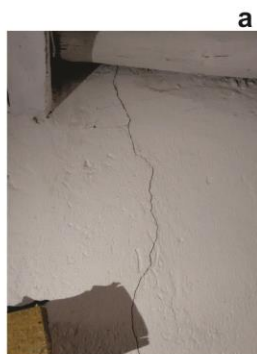
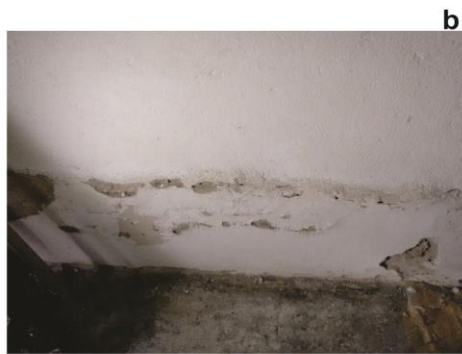
FICHA N°
7/19

| SISTEMA CONSTRUCTIVO | DESCRIPCIÓN | ESTADO DE CONSERVACIÓN | | | DETERIOROS PRESENTES | CAUSAS |
|---|---|---|---|---|---|--|
| 3 | Mezzanine | Mezzanine en madera a una altura de 2.20mts utilizado como almacenaje. | | X | | * Pudrición de la madera. * Grietas en la madera de la estructura. * Desgaste por el tiempo. * Falta de mantenimiento. * Ataque por agentes biológicos y humedad producida por las goteras |

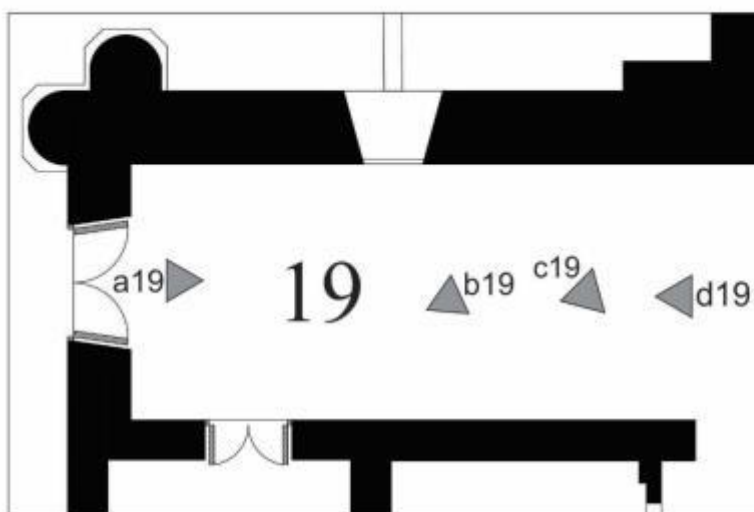
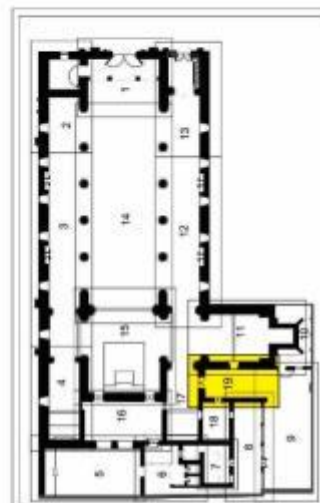
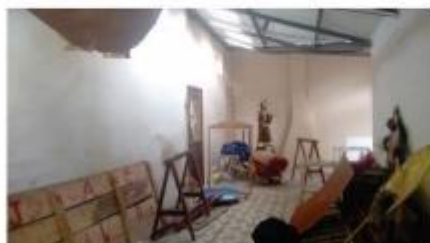
a19

| SISTEMA CONSTRUCTIVO | DESCRIPCIÓN | ESTADO DE CONSERVACIÓN | | | DETERIOROS PRESENTES | CAUSAS | |
|---|---|---|---|---|---|--|--|
| 5 | Puertas | En espacio una puerta en madera color café. | | X | | * Desgaste. * Desprendimiento de la pintura. * Marcos corridos | * Desgaste por el tiempo. * Expuesto a humedad. |

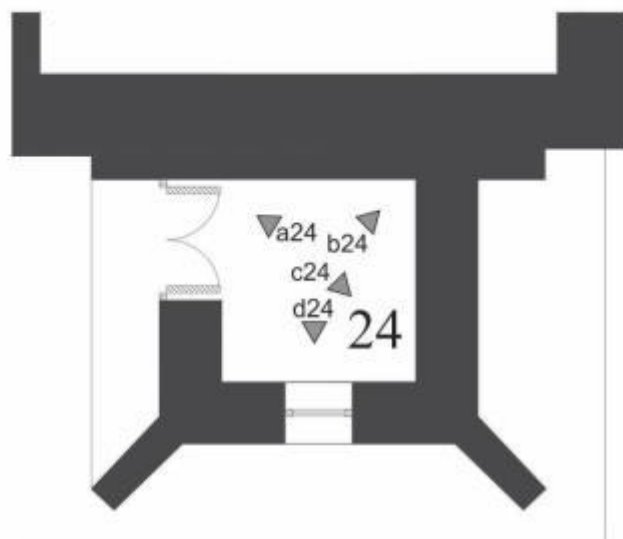
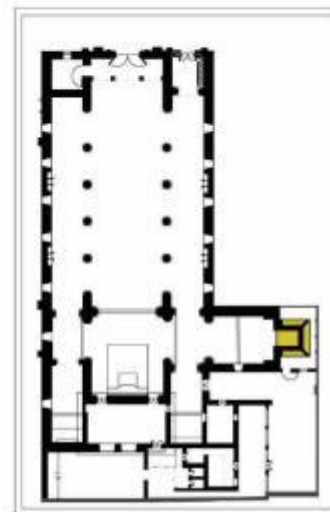
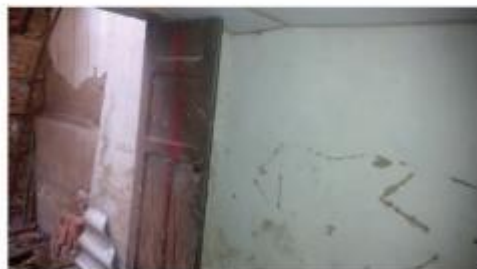
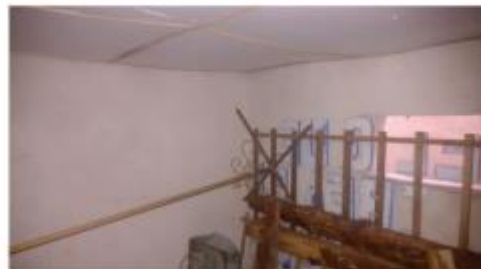
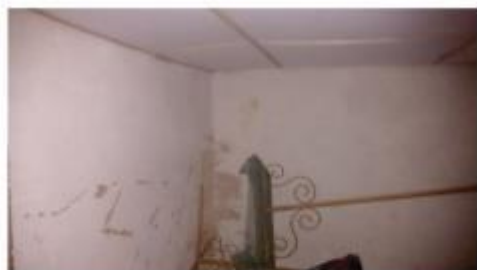
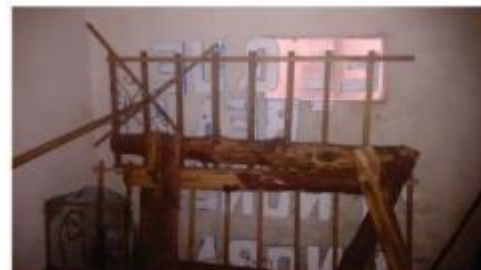
FICHA N°
24/24

OBSERVACIONES: sub nivel del templo

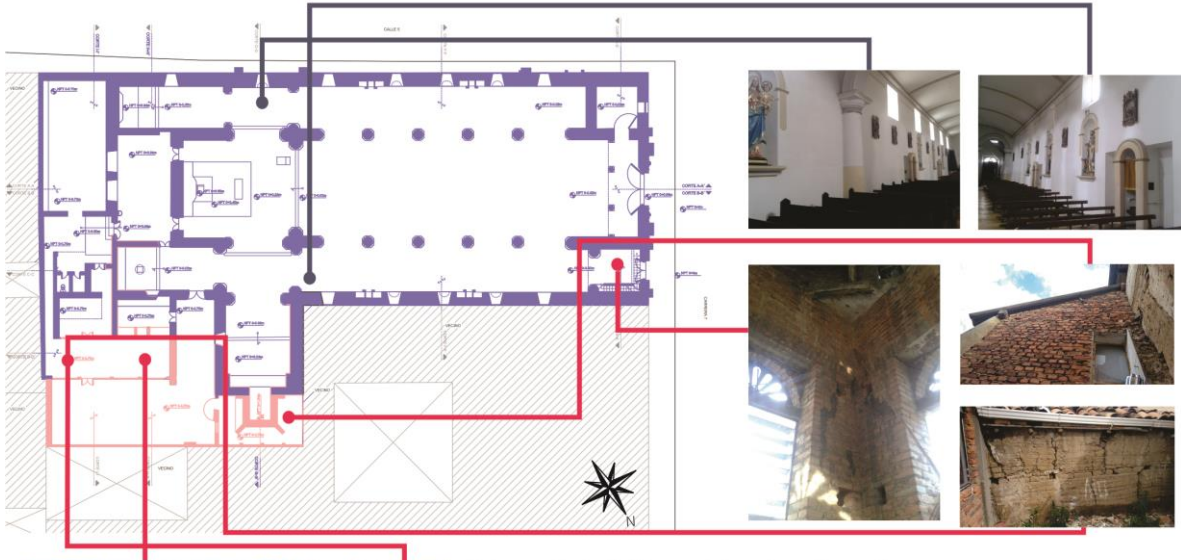
Muros de tapia o adobe

Mampostería: Muros de tapia, adobe y Muros de ladrillo cocido, con pega de mortero de arena - cemento; arena – cal.

Muros compuestos de ladrillo cosido sobre tapia o rellenando vanos

Muros de ladrillo cocido adosados a los muros de tapia para general nuevos espacios

En algunas zonas el estado de conservación de la mampostería es malo; estas áreas del inmueble, donde el pañete se ha caído quedando expuesta la tapia, el cual ha iniciado un proceso de desgaste y fractura, ocasionando debilitamiento en los remates de los tramos de muro, además de brindar un aspecto de descuido y ruina. Debido a diferentes factores como el tiempo, las humedades, intervenciones no técnicas, sin dejar de lado las vibraciones y movimientos producto del tráfico pesado cerca del inmueble los cuales se pueden asimilar a microsismos.

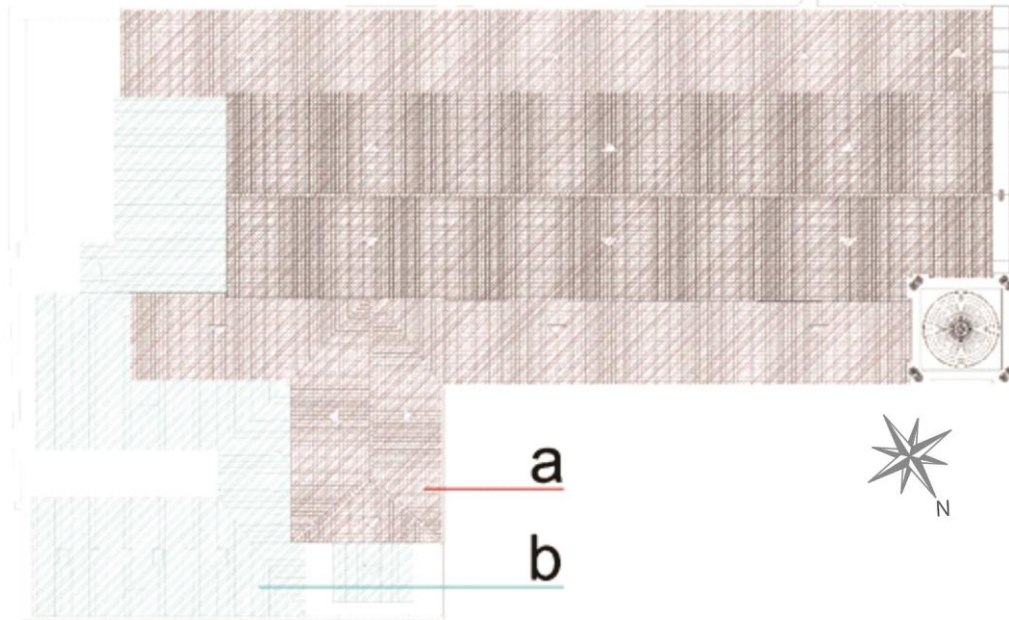
- **Cubiertas.**

Estructura en cerchas de madera, mortero (de arena – cal) y tejas de barro cocido, en láminas plásticas y de Asbesto cemento.

- a. Cubierta en estructura de madera, caña brava, mortero de cal y arena, y teja de gres.
- b. Estructura en cerchas de acero, y láminas de fibrocemento.

La estructura más afectada es la cubierta por cuanto es la que recibe el impacto directamente, ocasionando un movimiento ondulante, con su consecuente agrietamiento y en el peor de los casos, desprendimiento de su recubrimiento (mortero de cal- arena) y desajustes en los elementos que recubren la cubierta (teja de gres), este deterioro es evidente y progresivo y en la medida en que la estructura siga siendo sometida a estas vibraciones y esfuerzos adicionales no se podrá garantizar la conservación e integridad del inmueble.

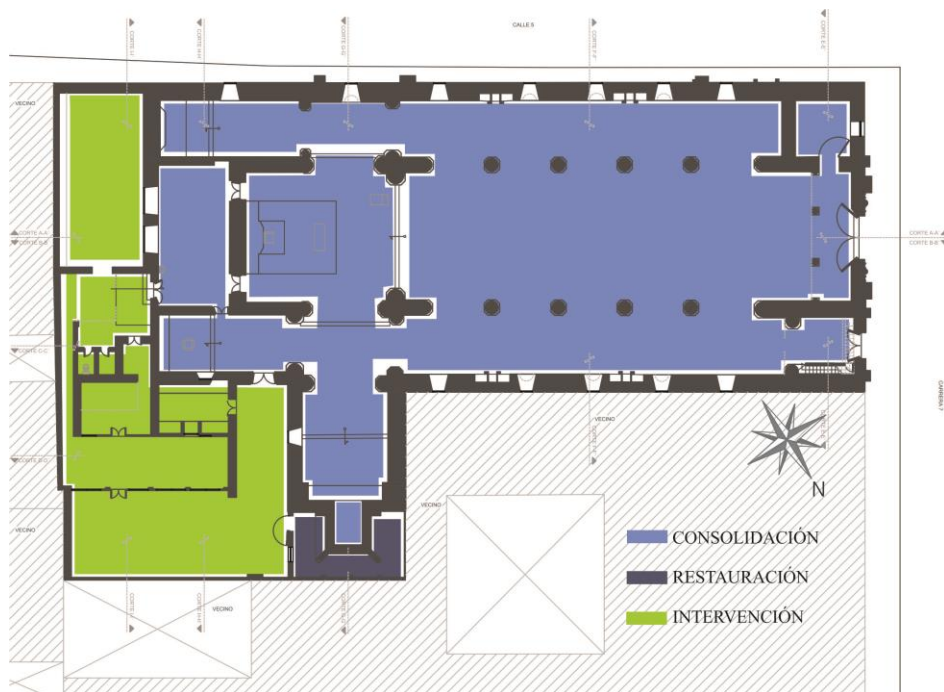
Los espacios con tableta de gres cuentan con un estado de conservación bueno, también se encuentran zonas que tiene baldosín de cemento de las cuales solo una pequeña parte son retales y se encuentran en la parte posterior del templo donde se haya un espacio con baldosín de arcilla en regular estado y en una pequeña parte.

El estado de los pisos en baldosín de cemento es bueno y se propone la realización de una limpieza y pulida para que mejore su visual estética, en los espacios que se encuentran en la parte posterior se realizaría una propuesta para la sede de la semana santa en la cual se propone la continuación del baldosín de arcilla.

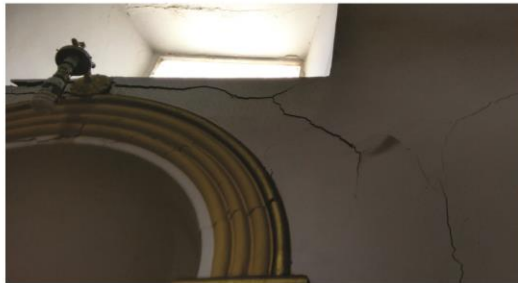
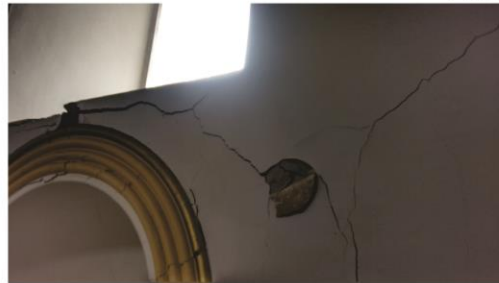
FI 0.

En estas fichas se encuentra el análisis de las diferentes grietas y fisuras que surgieron posteriormente al sismo presentado el 10 de Marzo del 2015; Presentando su evolución registrado en octubre del 2016

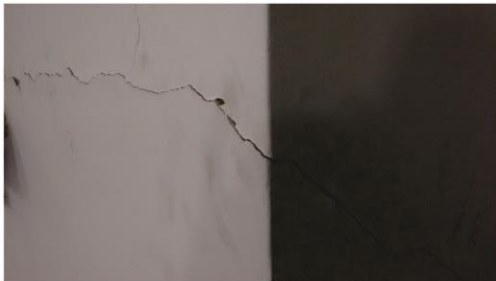
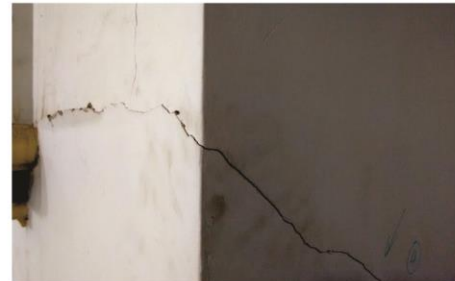
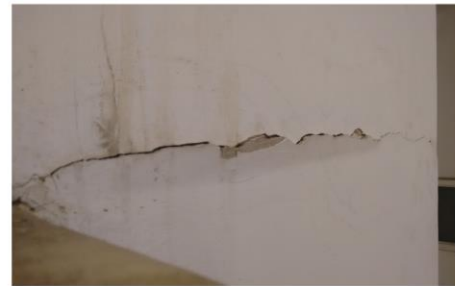
FI 4.

Observación:
FI Fisura Interna

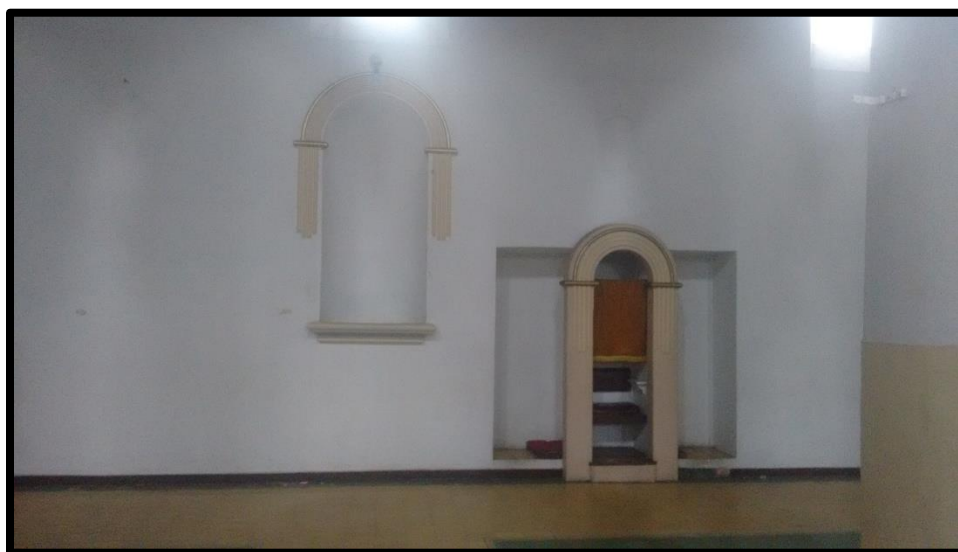
Imagen 32. Los nichos de las imágenes y los confesionarios serán intervenidos para asegurar y conservar la integridad estructural de los muros

Se tendrá la prioridad de cerrar los nichos presentes actualmente los cuales fueron desacreditados por los especialistas, ya que eran ejemplos claros del debilitamiento murario del templo en donde se evidenciaba los daños causados por el sismo. Esta intervención estructural será ejecutada en la totalidad de los nichos tanto de la nave lateral derecha como los de la nave lateral izquierda incluyendo los espacios destinados a los confesionarios.

En cuanto a los confesionarios el proceso a seguir será el relleno y adhesión al sistema estructural de los muros.

El reforzamiento del muro que da sobre la calle 5 consistirá en un sistema de malla electrosoldada en la cara interna y externa del mismo los cuales se interconectaran mediante alambre que será introducido por unos orificios previamente elaborados a través del cuerpo murario la disposición de las mallas seguirán un patrón vertical y horizontal guiándose por las venas de las mismas.

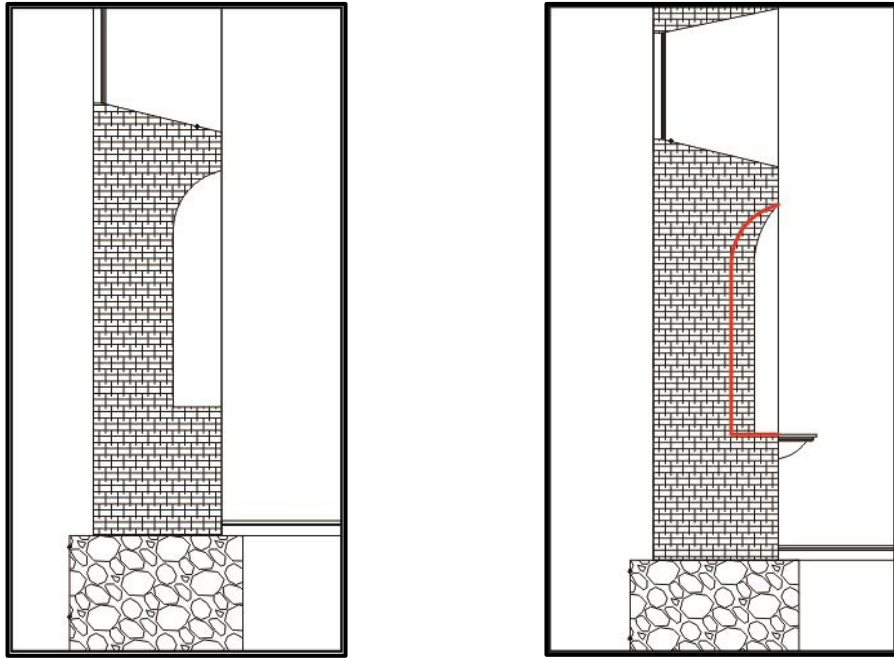
Imagen 33. Se reducirá el tamaño original de los nichos hasta un punto que ofrezca seguridad estructural a la integridad del muro complementado por un bolardo para la ubicación de las imágenes del templo.

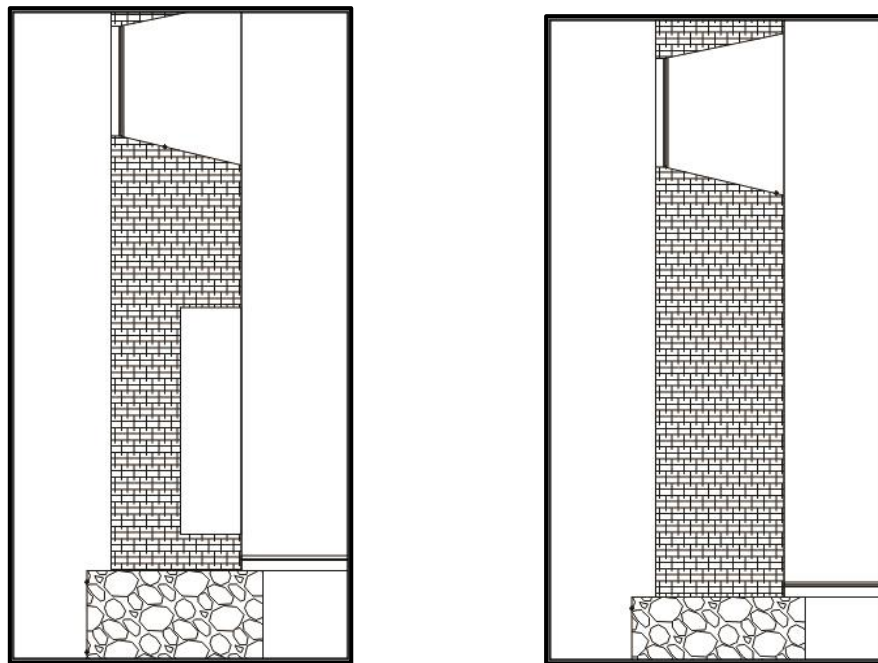
Imagen 34: Las incrustaciones espaciales de los nichos para los confesionarios serán sellados en su totalidad.

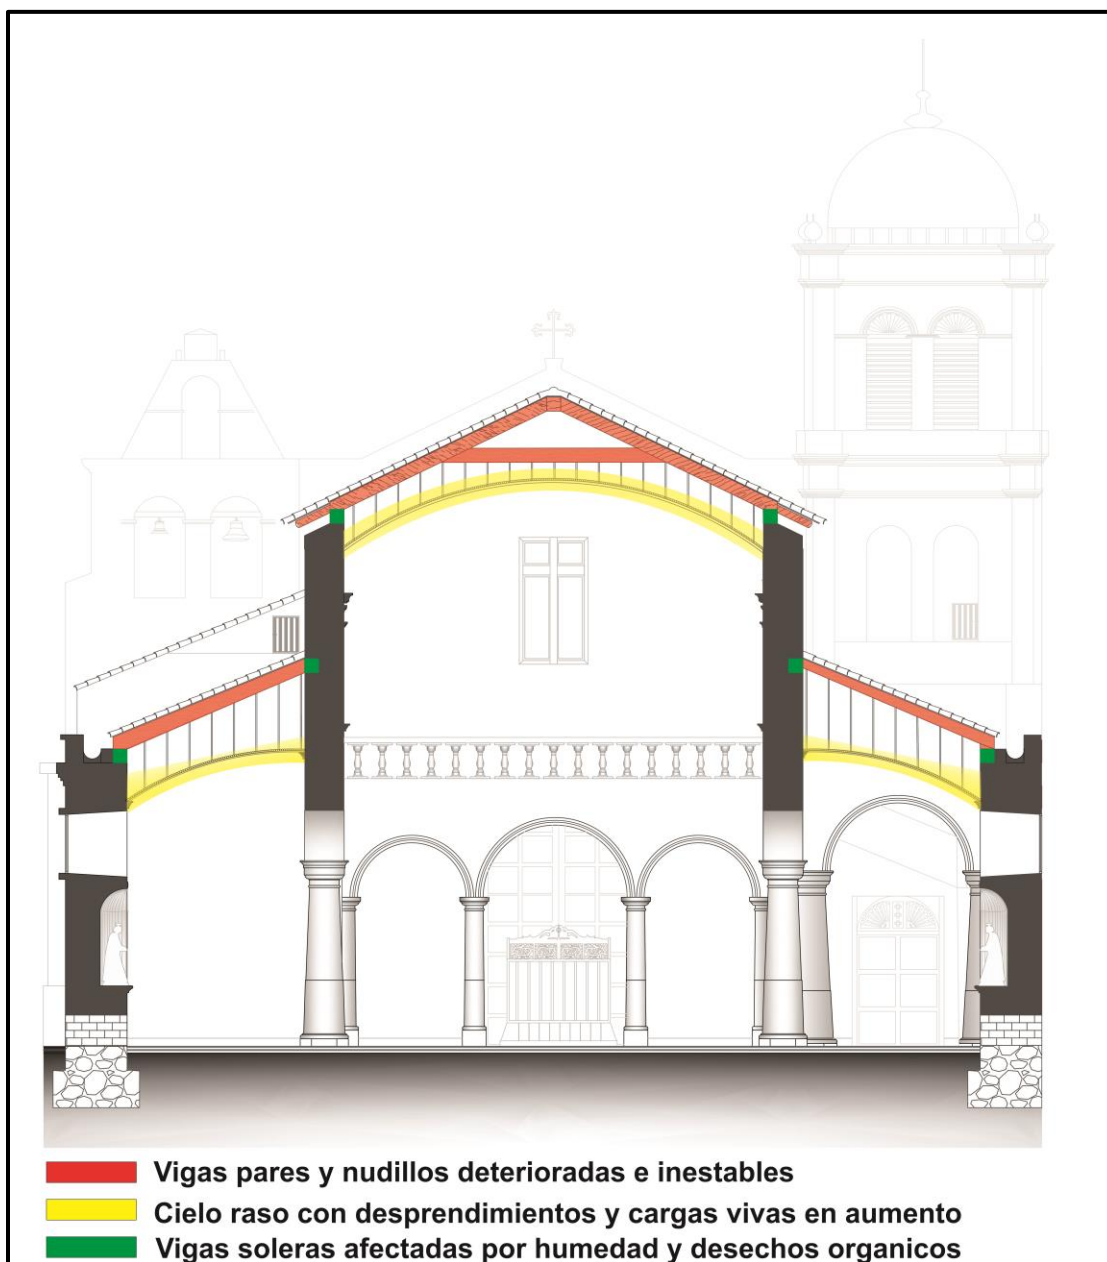
Imagen 35: distintas afectaciones sobre los elementos que componen la cubierta y cielo raso.

Las afectaciones físicas de la cubierta se evidencian en las vigas pares donde en algunos casos se observa la curvatura producto del pandeo estructural de las mismas ya sea por las cargas activas que soporta y el agotamiento mecánico de la madera además de la humedad constante y la acumulación de desechos orgánicos tal como la materia fecal aviar.

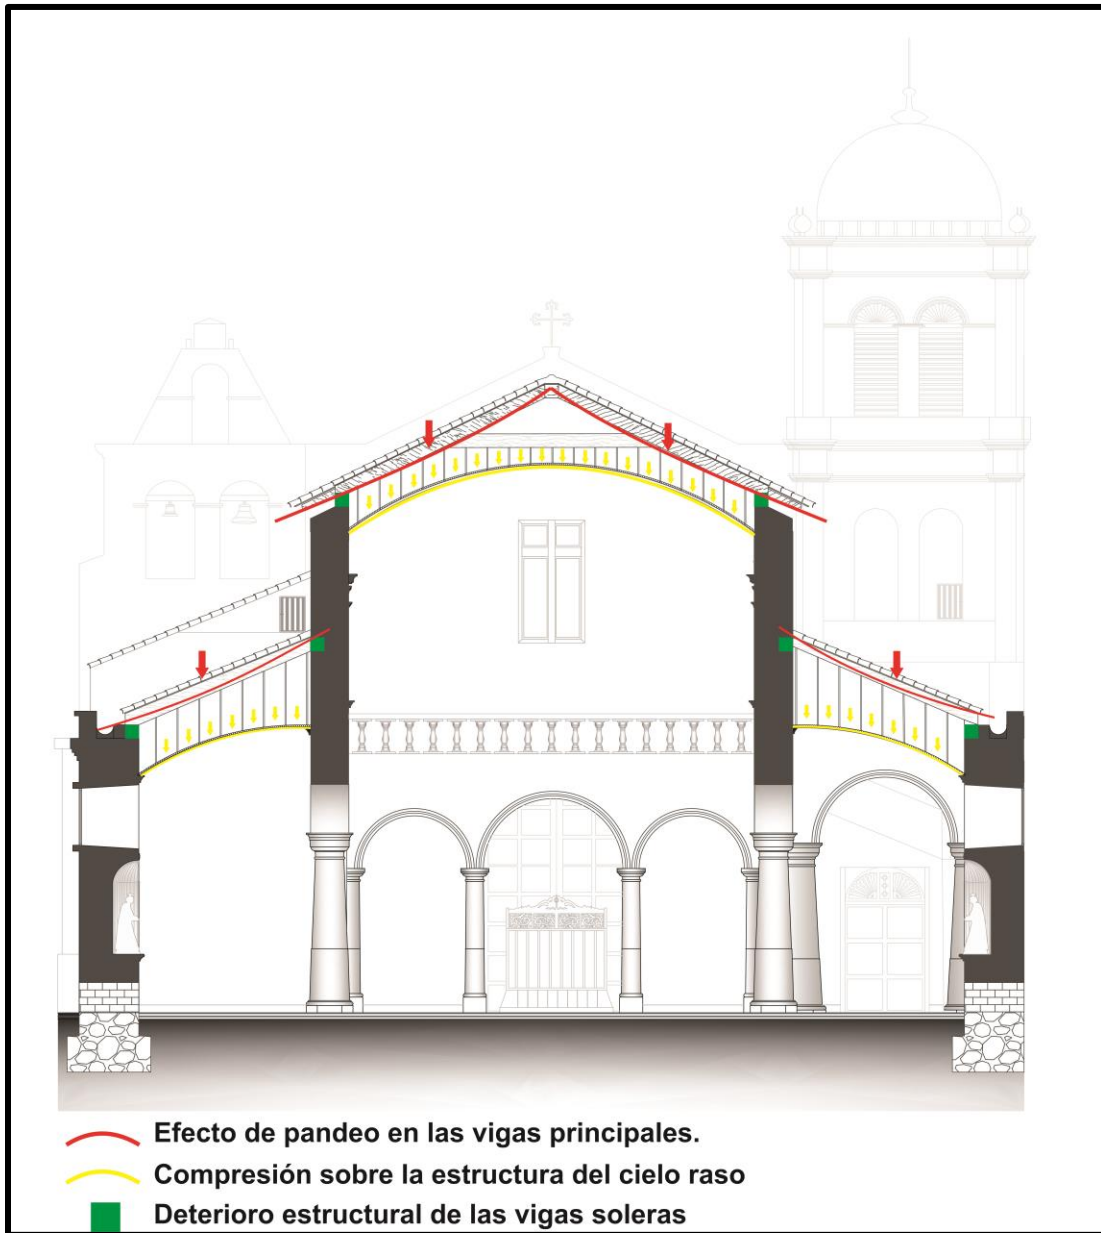
Imagen 36: los fenómenos físicos y mecánicos de la estructura se evidencian visualmente. Se planea un cambio inmediato de las vigas, soleras, pares, nudillos que no posean un estado de conservación y de resistencia estructural mínimos que contribuyan al sistema completo en las descargas de las fuerzas ejercidas por su propio peso, sobre los muros y arcos del inmueble.

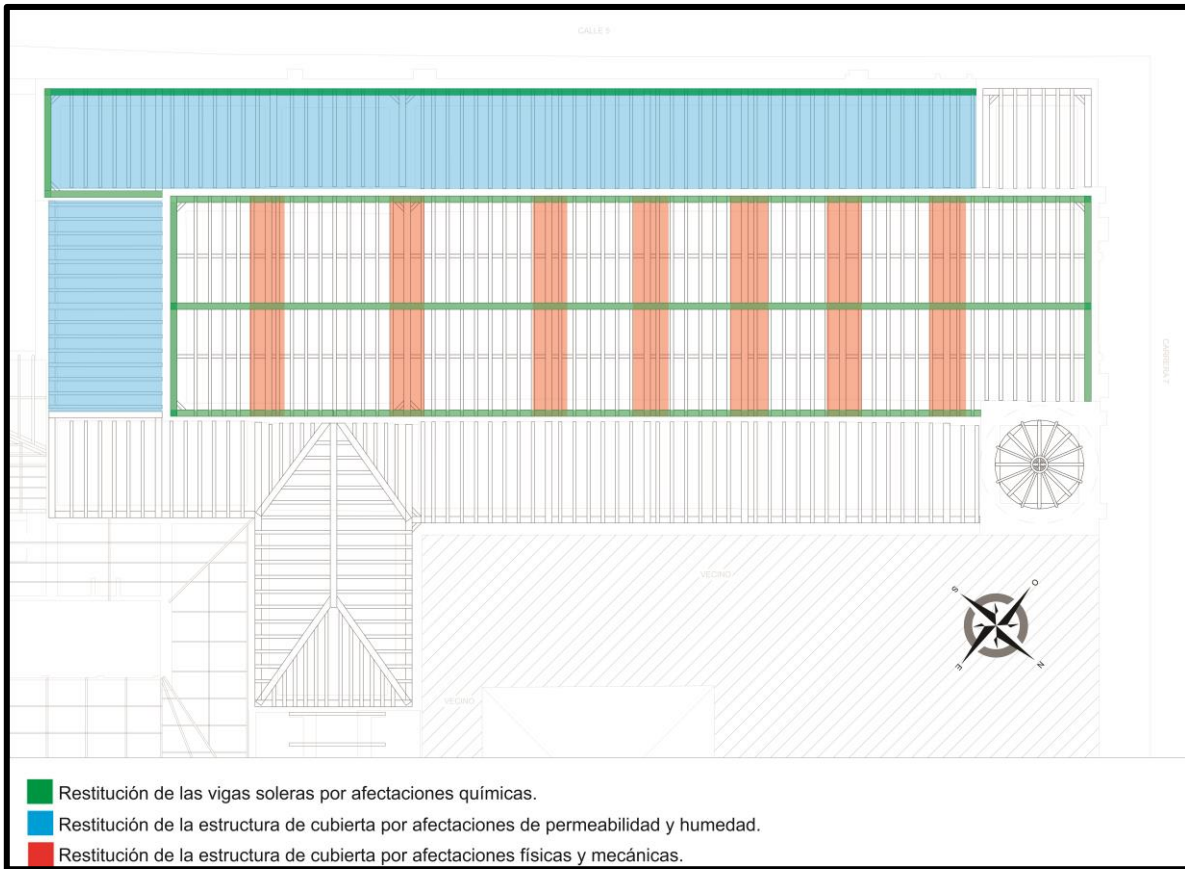
Imagen 37: ubicación de las afectaciones que serán intervenidas en la restitución de la estructura de cubierta.

El sistema de par y nudillo se conservara en beneficio de la memoria cultural y arquitectónica del templo y la ciudad al igual que la materialidad original (madera) se incluirán añadidos estructurales contemporáneos tales como uniones de acero y refuerzos estructurales que mejoraran las condiciones mecánicas del conjunto estructural.

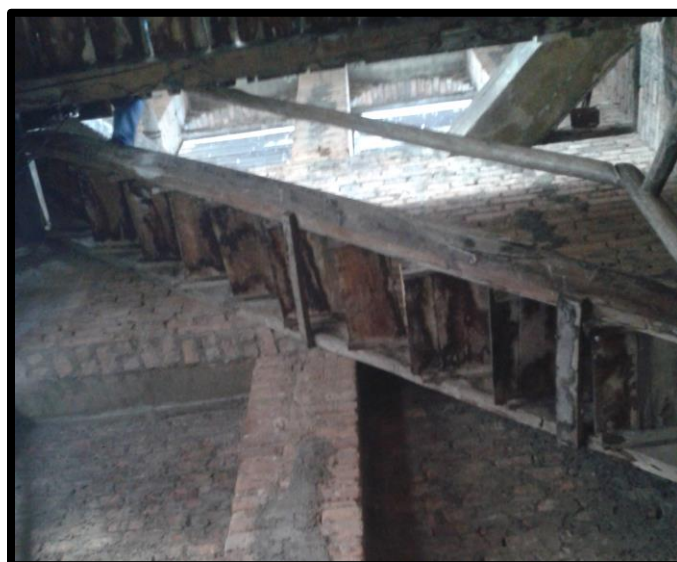
Imagen 41. Las escaleras y el entresuelo del campanario se encuentran en pobres condiciones físicas y es aquí donde se propondrá una reconstrucción del sistema para la conservación de la técnica en madera.

Reconstrucción. Se pretende reconstruir los espacios que se encuentran en pobres condiciones estéticas y físicas tales como el acceso al campanario y pequeños sectores de la fachada principal.
