**PROPUESTA TÉCNICA PARA LAS OBRAS DE REHABILITACIÓN
DE LA CASA VALENCIA, PAMPLONA NORTE DE SANTANDER**

**UNIVERSIDAD DE PAMPLONA
FACULTAD DE INGENIERIAS Y ARQUITECTURA
PROGRAMA DE ARQUITECTURA
PAMPLONA**

2019

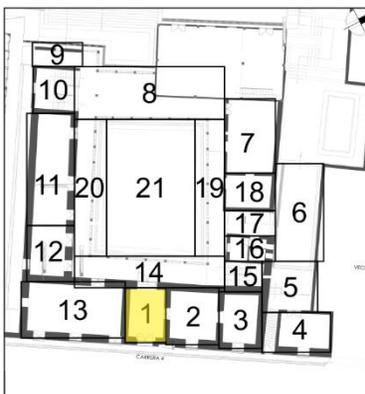
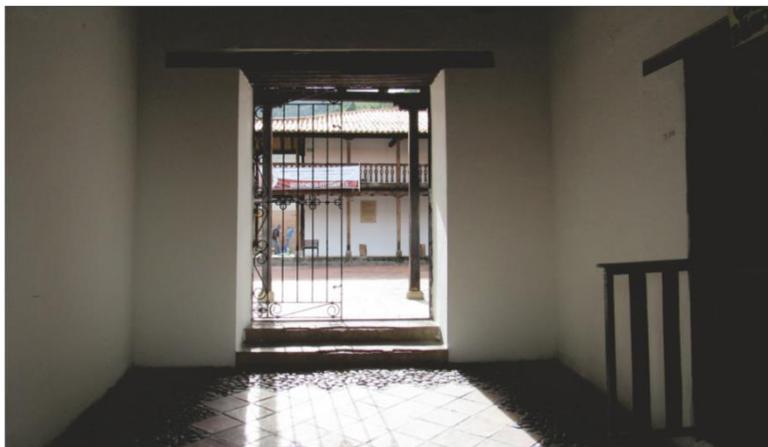
ESPACIO n° 1 DE 32

| SISTEMA CONSTRUCTIVO | DESCRIPCIÓN | ESTADO DE CONSERVACIÓN | | | DETERIOROS PRESENTES | CAUSAS | |
|---|---|---|---|---|---|--|--|
| | Puerta 2 | En hierro y pintada color negro | X | | | *Desgaste. *Suciedad. | * Desgaste por el tiempo. * Falta de mantenimiento. |

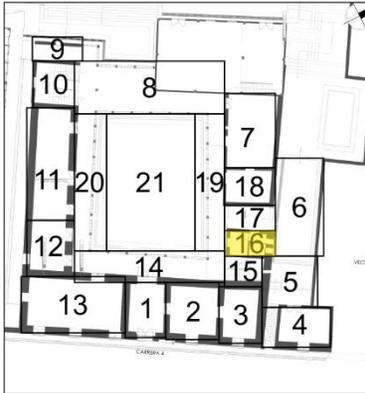
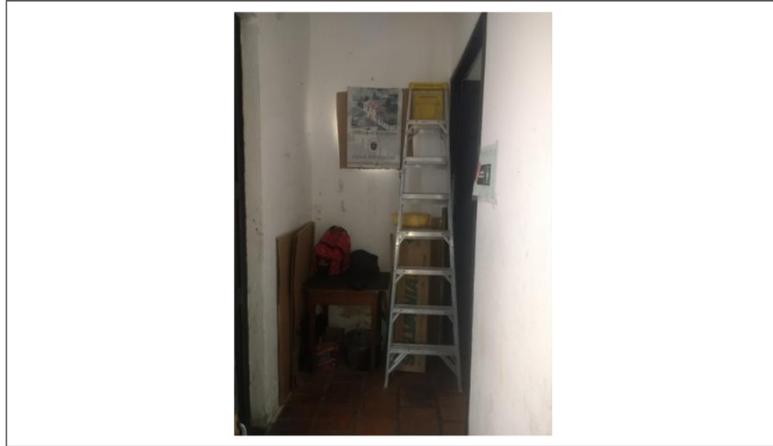
ESPACIO n° 16 DE 32

| SISTEMA CONSTRUCTIVO | DESCRIPCIÓN | ESTADO DE CONSERVACIÓN | | | DETERIOROS PRESENTES | CAUSAS | |
|---|---|---|---|---|---|--|--|
| 3 | Carpintería | Espacio contiene una puertas en madera | | | | | |

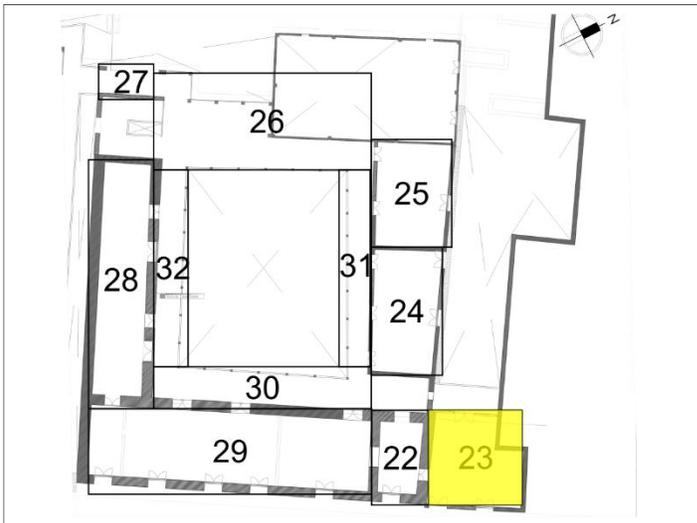
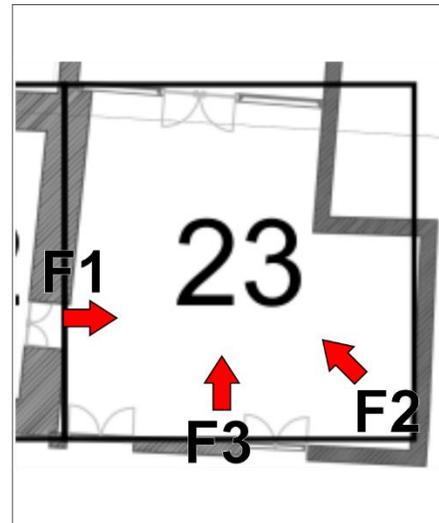
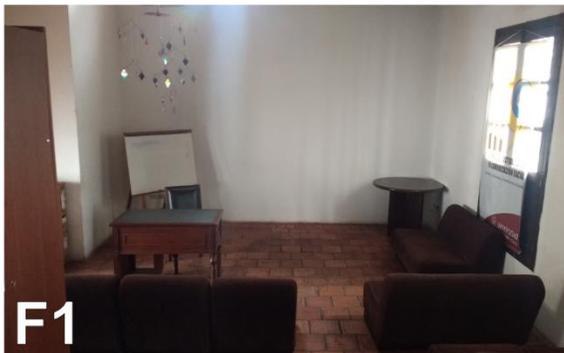
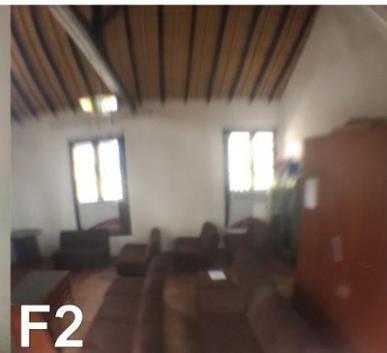
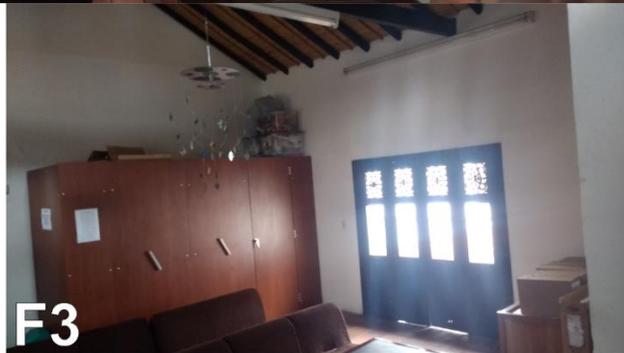
FICHA 23
DE 32

| | SISTEMA CONSTRUCTIVO | DESCRIPCIÓN | ESTADO DE CONSERVACIÓN | | | DETERIOROS PRESENTES | CAUSAS | |
|---|---|---|---|---|---|--|--|--|
| 3 | Cubierta | Cubierta en madera, caña brava y teja de barro | | | X | *Desgaste. *Agrietamiento. *Suciedad. | * Desgaste por el tiempo. * Falta de mantenimiento. *Presencia de comején. | |

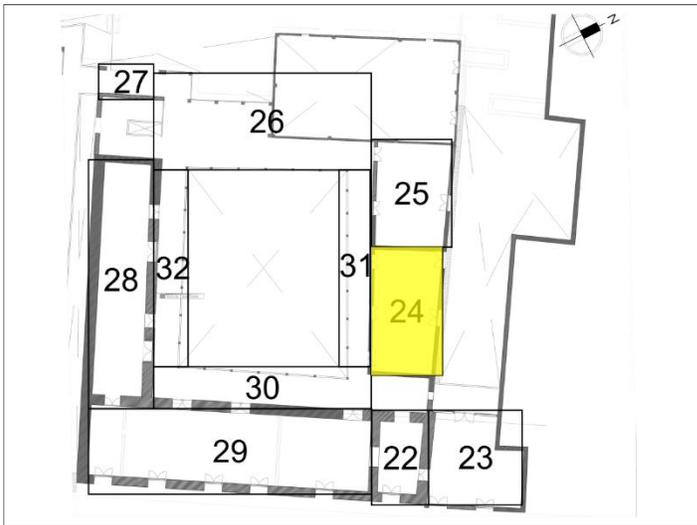
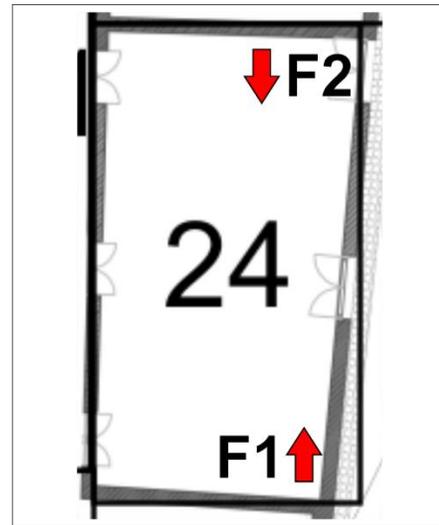
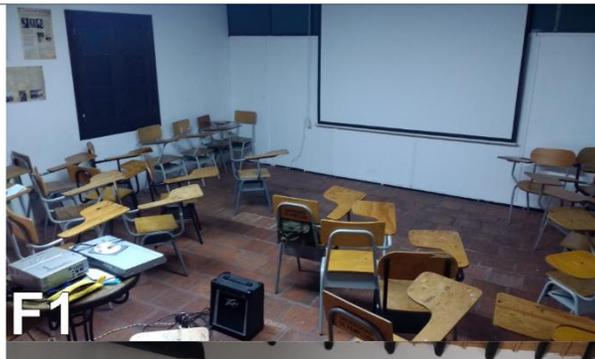
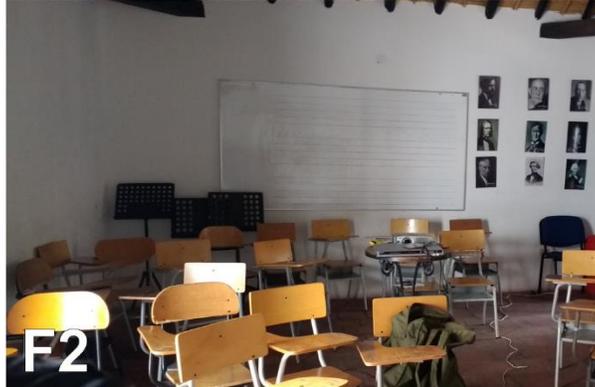
FICHA 24
DE 32

| SISTEMA CONSTRUCTIVO | DESCRIPCIÓN | ESTADO DE CONSERVACIÓN | | | DETERIOROS PRESENTES | CAUSAS | |
|---|---|---|---|---|---|--|--|
| 3 | Cubierta | Cubierta en madera, caña brava y teja de barro | | | X | *Desgaste. *Agrietamiento. *Suciedad. | * Desgaste por el tiempo. * Falta de mantenimiento. *Presencia de comején. |

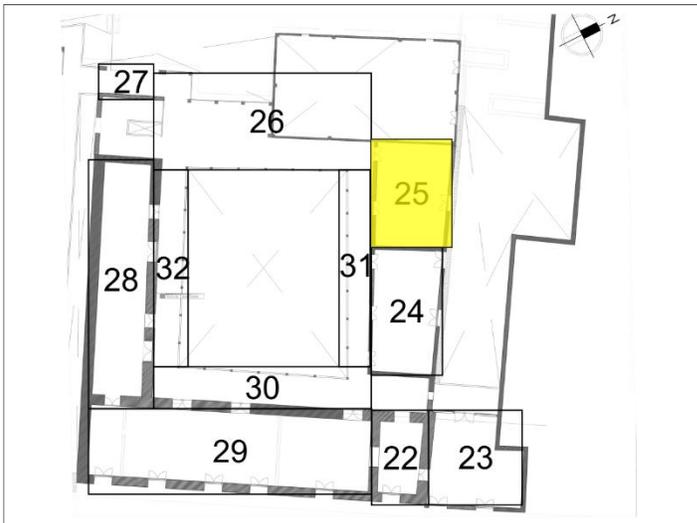
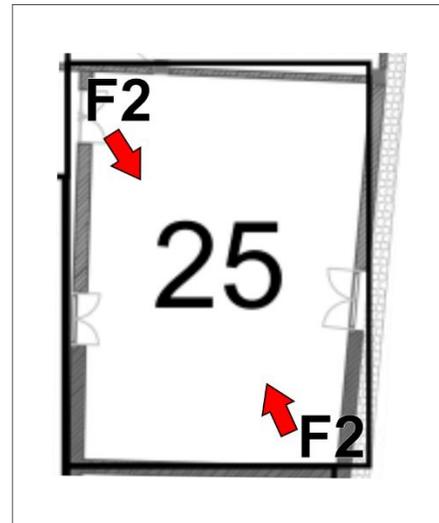
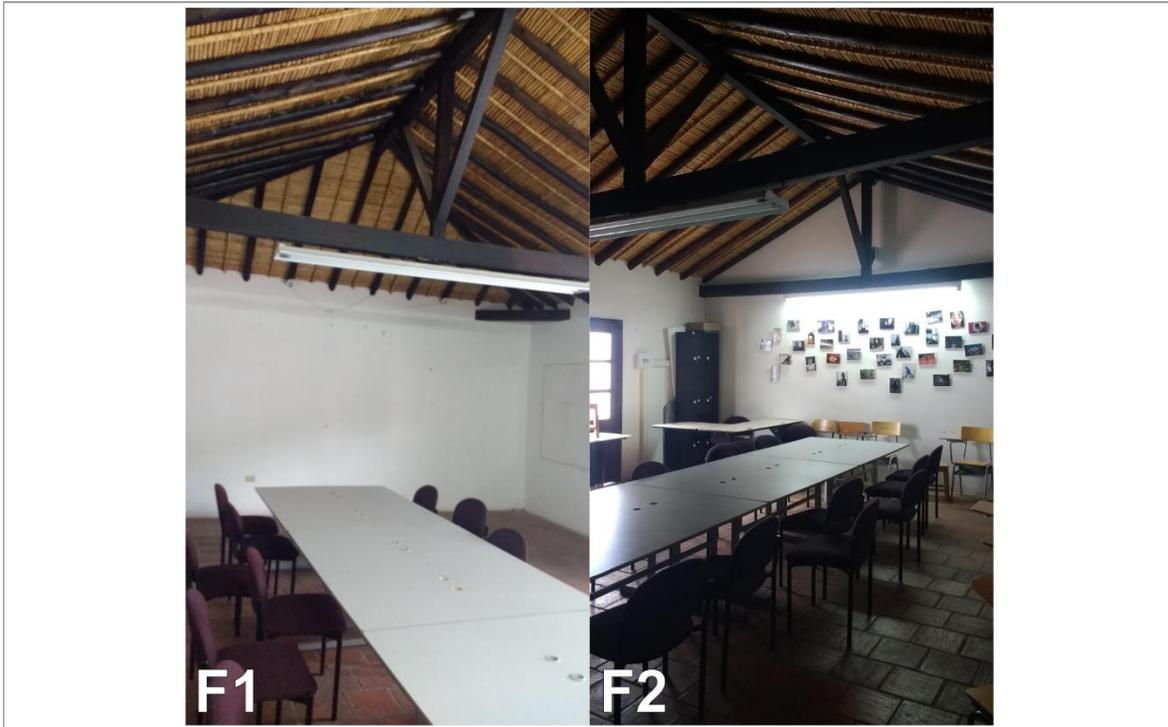
FICHA 25
DE 32

| SISTEMA CONSTRUCTIVO | DESCRIPCIÓN | ESTADO DE CONSERVACIÓN | | | DETERIOROS PRESENTES | CAUSAS | |
|---|---|---|---|---|---|--|--|
| 3 | Cubierta | Cubierta en madera, caña brava y teja de barro | | | X | *Desgaste. *Agrietamiento. *Suciedad. | * Desgaste por el tiempo. * Falta de mantenimiento. *Presencia de comején. |

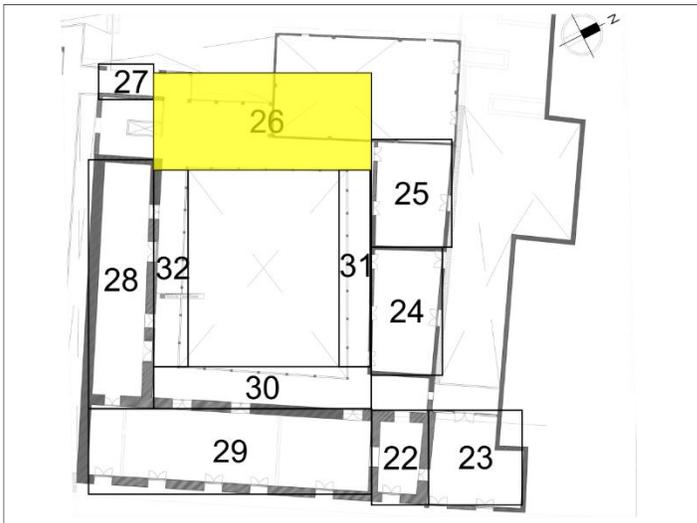
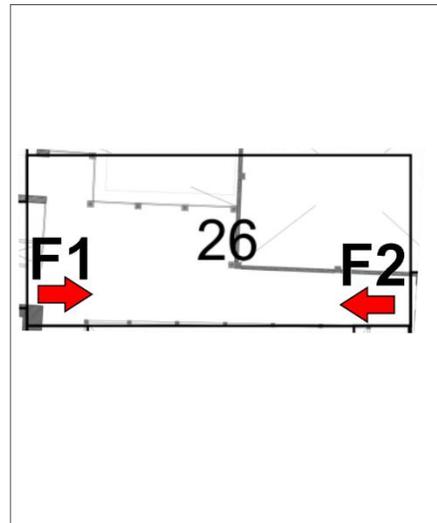
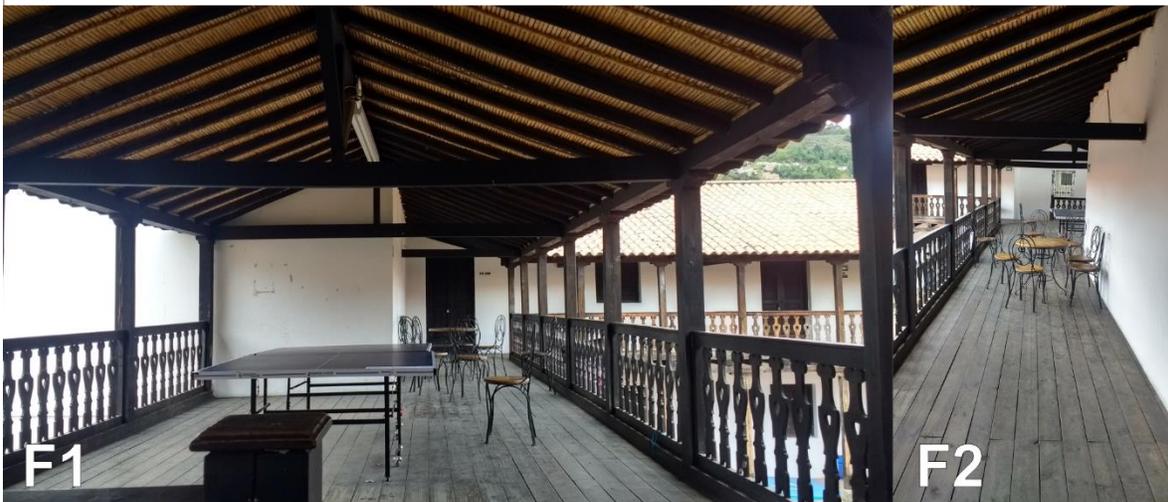
FICHA 26
DE 32

| SISTEMA CONSTRUCTIVO | DESCRIPCIÓN | ESTADO DE CONSERVACIÓN | | | DETERIOROS PRESENTES | CAUSAS | |
|---|---|---|---|---|---|--|--|
| 3 | Cubierta | Cubierta en madera, caña brava y teja de barro | | | X | *Desgaste. *Agrietamiento. *Suciedad. | * Desgaste por el tiempo. * Falta de mantenimiento. *Presencia de comején. |

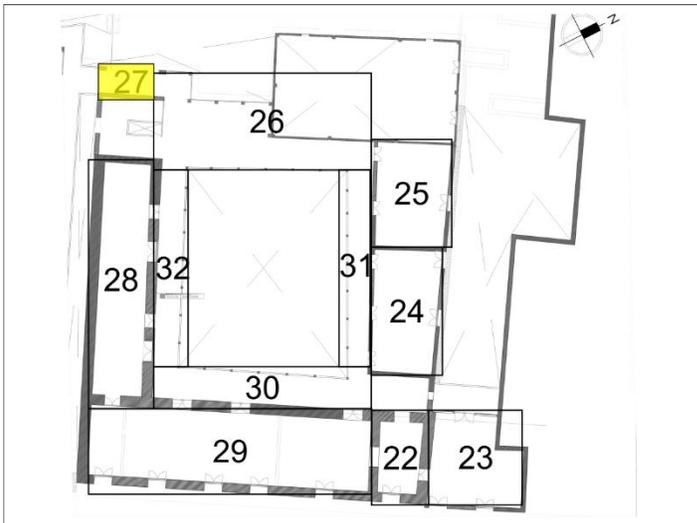
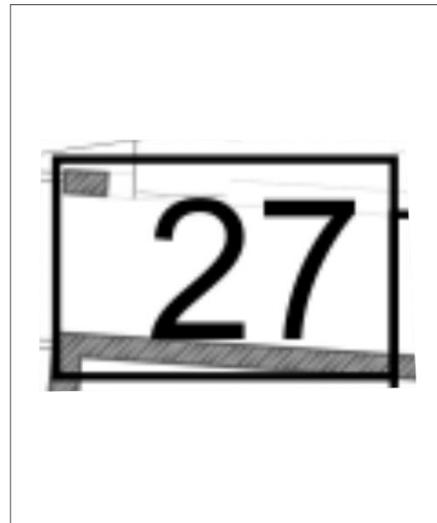
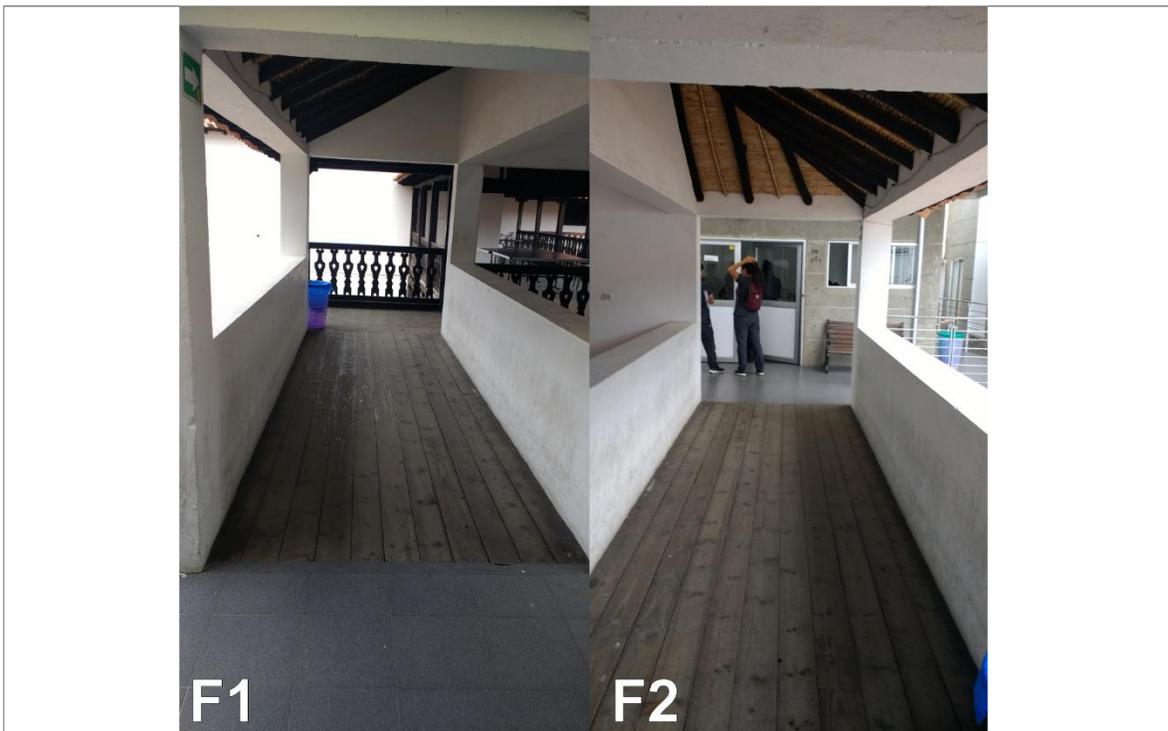
| SISTEMA CONSTRUCTIVO | DESCRIPCIÓN | ESTADO DE CONSERVACIÓN | | | DETERIOROS PRESENTES | CAUSAS | |
|---|---|---|---|---|---|--|---|
| 3 | Cubierta | Cubierta en madera, caña brava y teja de barro | | | X | *Desgaste. *Agrietamiento. *Suciedad. | * Desgaste por el tiempo. * Falta de mantenimiento. * Presencia de comején. |
| 5 | Barandas | Barandas en madera de una altura aproximada de 1m | | | X | *Desgaste. *Suciedad. *Putridión | * Desgaste por el tiempo. * Falta de mantenimiento. |

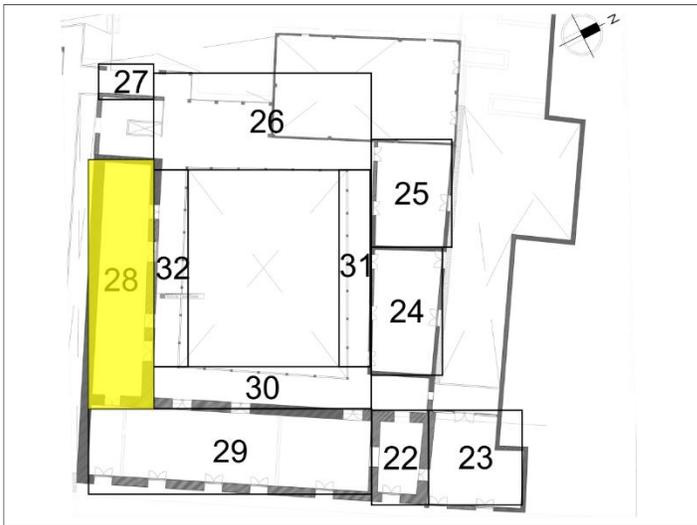
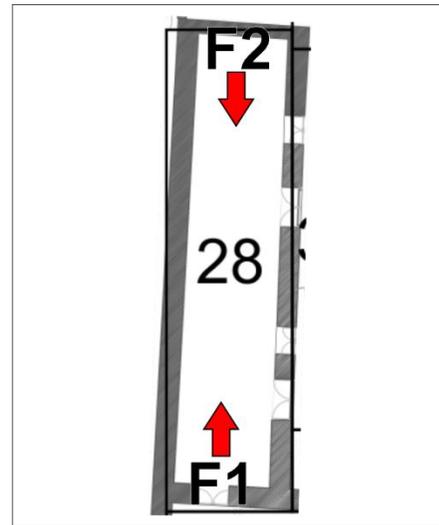
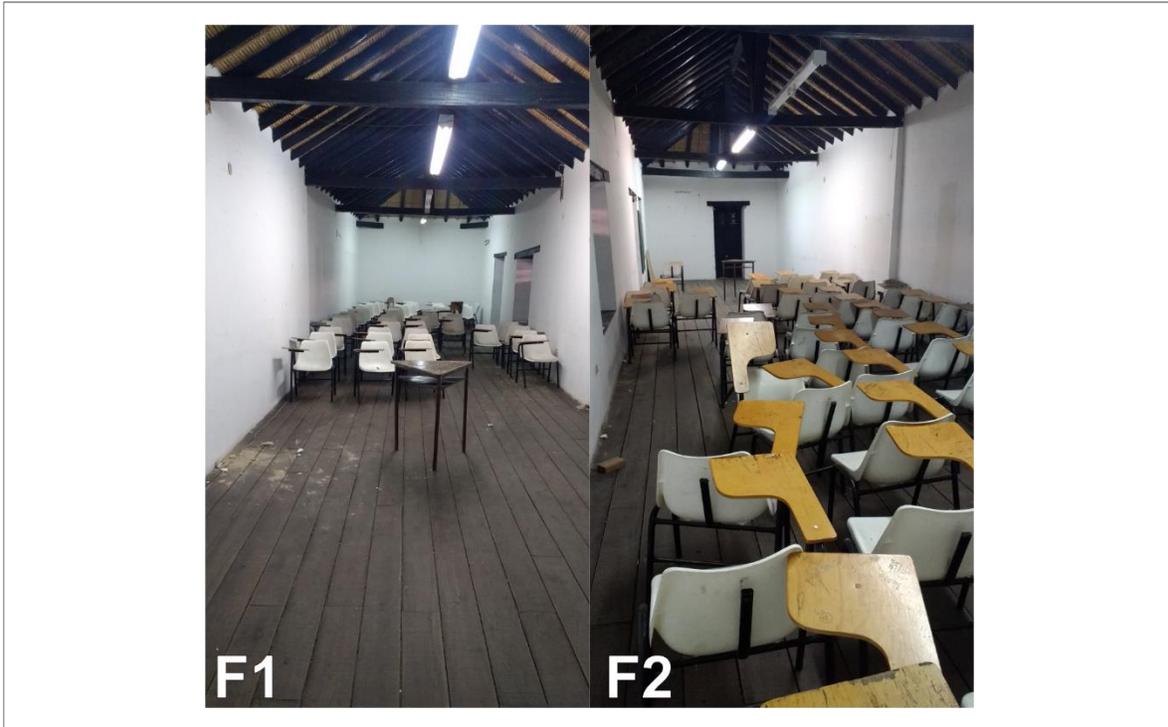
| SISTEMA CONSTRUCTIVO | DESCRIPCIÓN | ESTADO DE CONSERVACIÓN | | | DETERIOROS PRESENTES | CAUSAS | |
|---|---|---|---|---|---|--|---|
| 3 | Cubierta | Cubierta en madera, caña brava y teja de barro | | | X | *Desgaste. *Agrietamiento. *Suciedad. | * Desgaste por el tiempo. * Falta de mantenimiento. * Presencia de comején. |
| 5 | Barandas | Barandas en madera de una altura aproximada de 1m | | | X | *Desgaste. *Suciedad. *Putridión | * Desgaste por el tiempo. * Falta de mantenimiento. |

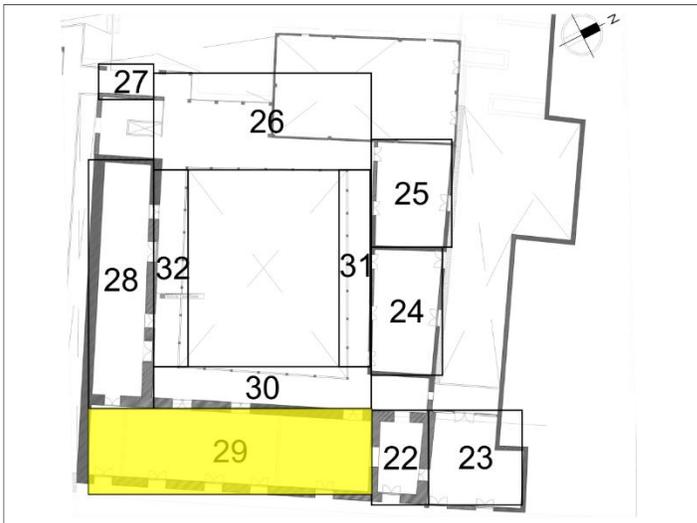
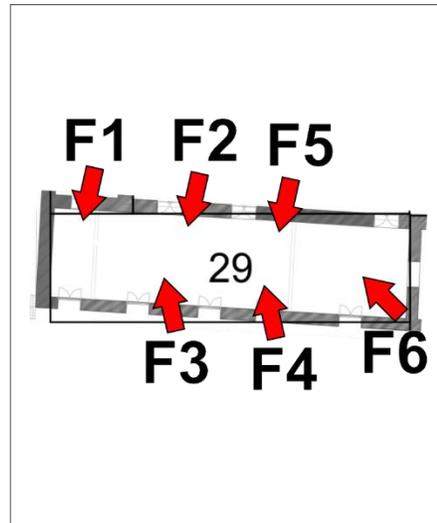
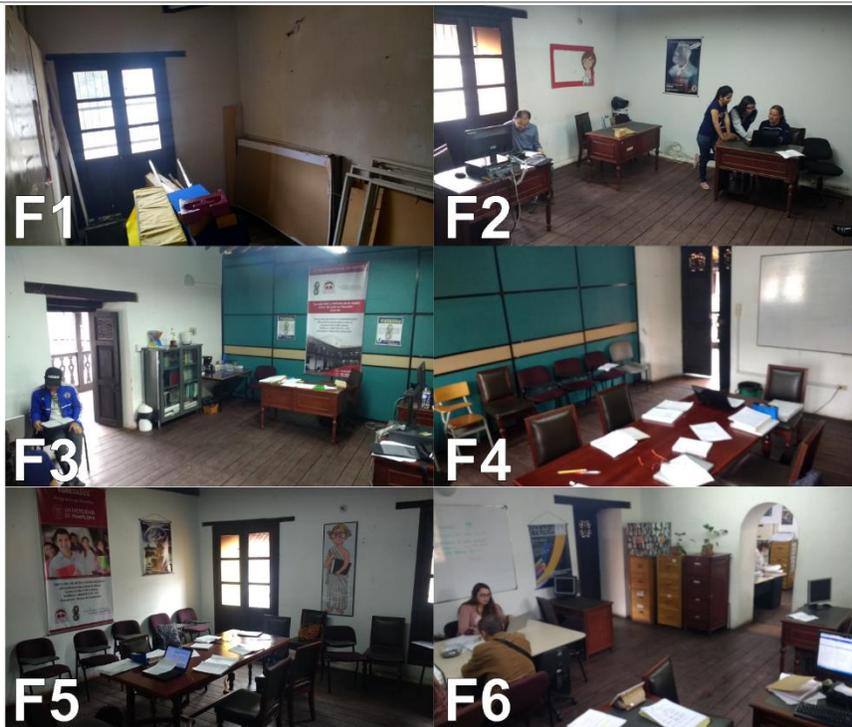
FICHA 29
DE 32

| SISTEMA CONSTRUCTIVO | DESCRIPCIÓN | ESTADO DE CONSERVACIÓN | | | DETERIOROS PRESENTES | CAUSAS | |
|---|---|---|---|---|---|--|---|
| 3 | Cubierta | Cubierta en madera, caña brava y teja de barro | | | X | *Desgaste. *Agrietamiento. *Suciedad. | * Desgaste por el tiempo. * Falta de mantenimiento. * Presencia de comején. |

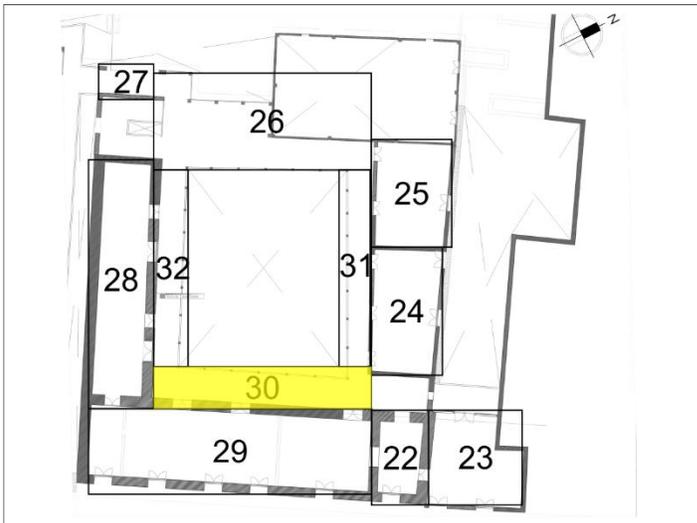
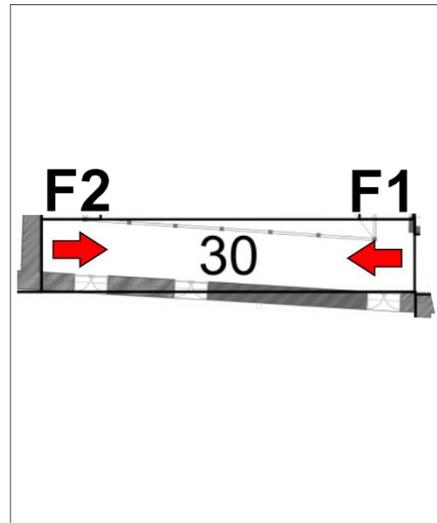
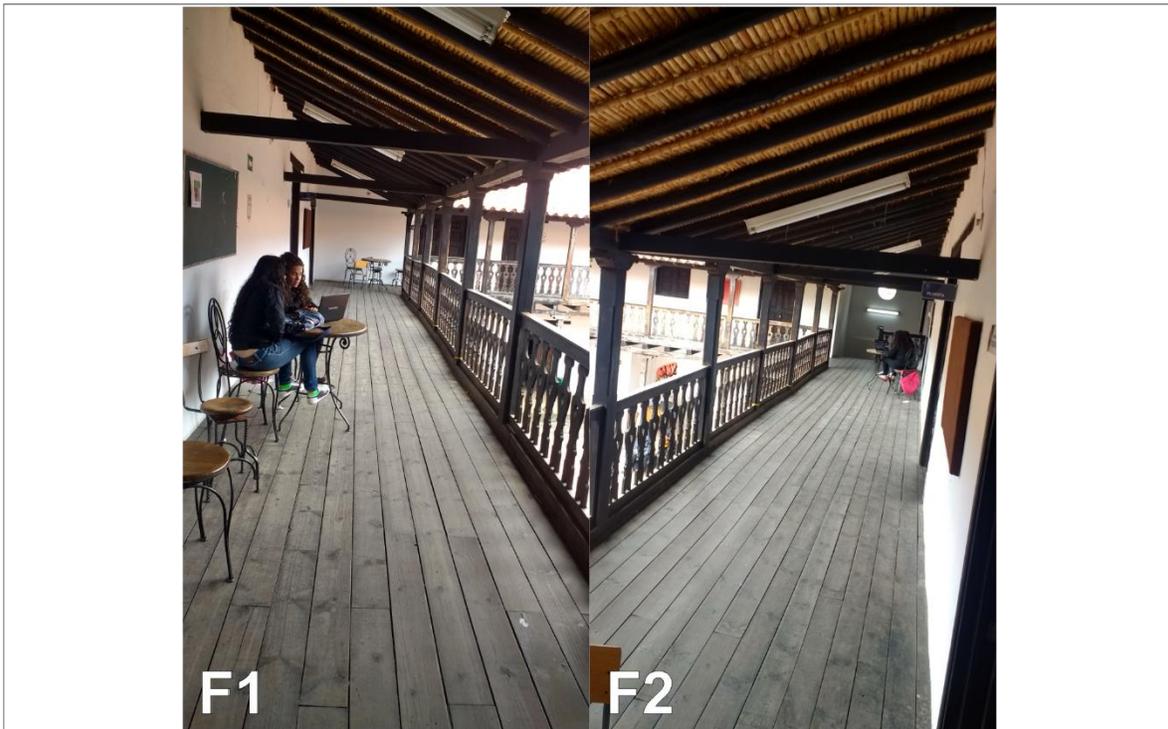
| SISTEMA CONSTRUCTIVO | DESCRIPCIÓN | ESTADO DE CONSERVACIÓN | | | DETERIOROS PRESENTES | CAUSAS | |
|---|---|---|---|---|---|--|---|
| 3 | Cubierta | Cubierta en madera, caña brava y teja de barro | | | X | *Desgaste. *Agrietamiento. *Suciedad. | * Desgaste por el tiempo. * Falta de mantenimiento. * Presencia de comején. |
| | Ventana 4 | En madera y pintada color café | X | | | *Desgaste. *Suciedad. | * Desgaste por el tiempo. * Falta de mantenimiento. |

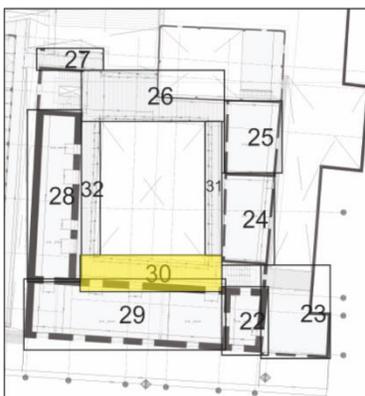
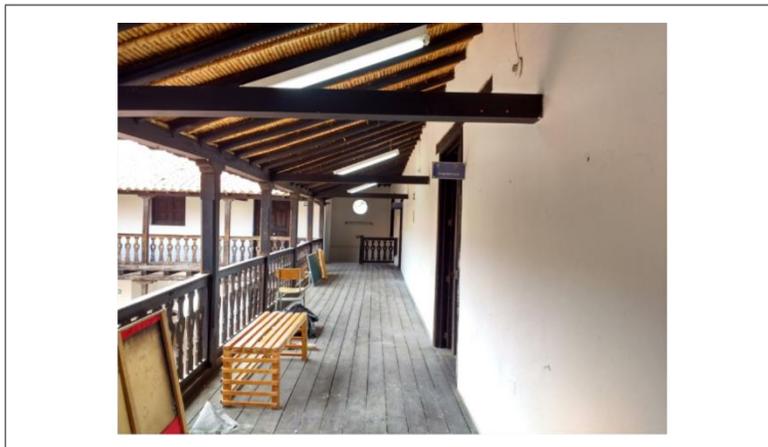
ESPACIO n° 30 DE 32

| SISTEMA CONSTRUCTIVO | DESCRIPCIÓN | ESTADO DE CONSERVACIÓN | | | DETERIROS PRESENTES | CAUSAS | |
|---|---|---|---|---|---|--|---|
| 3 | Cubierta | Cubierta en madera, caña brava y teja de barro | | | X | *Desgaste. *Agrietamiento. *Suciedad. | * Desgaste por el tiempo. * Falta de mantenimiento. * Presencia de comején. |

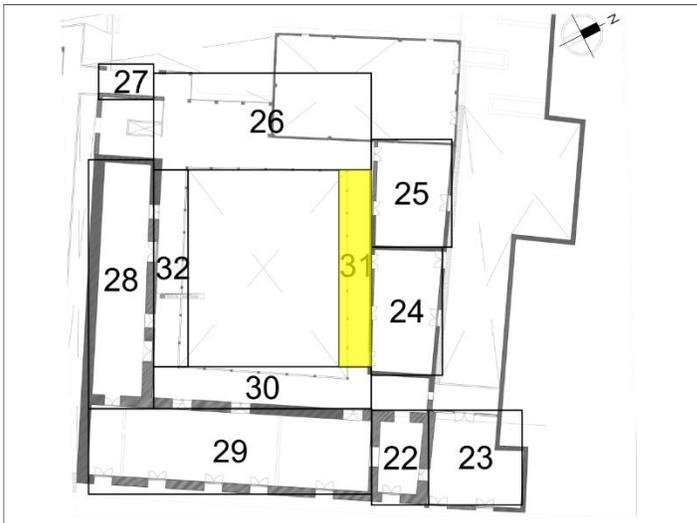
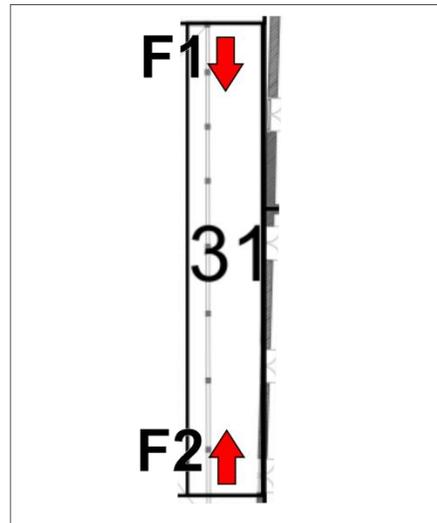
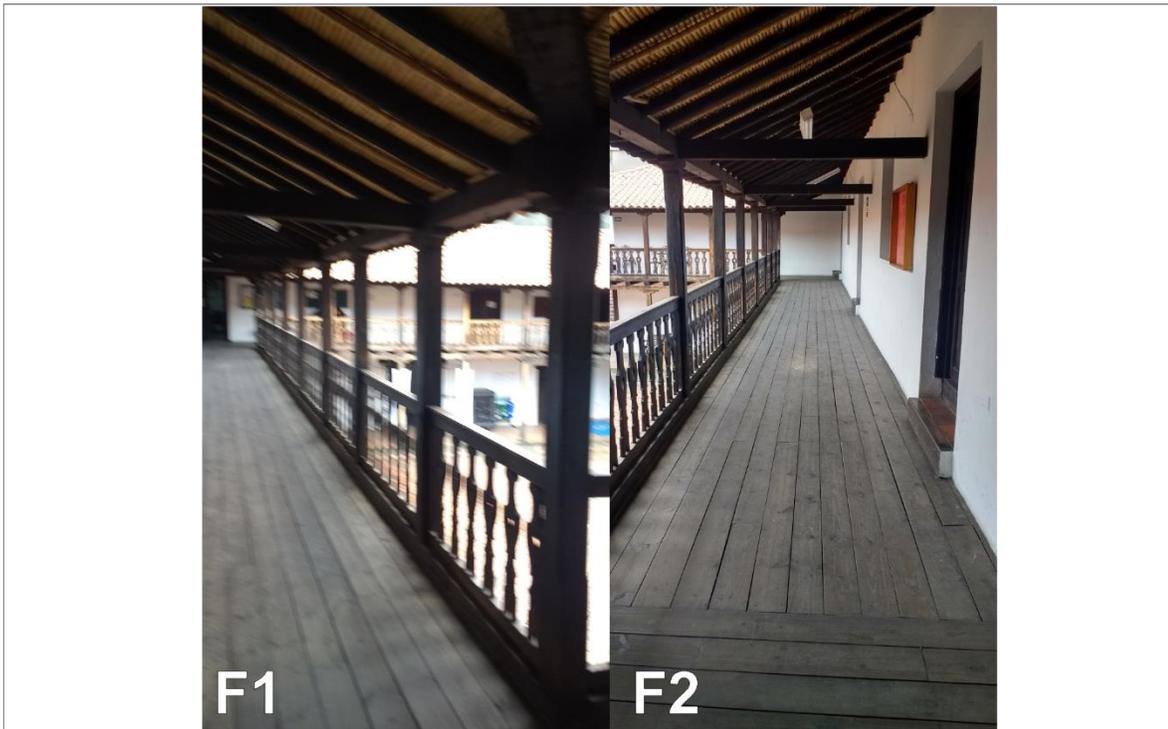
FICHA 31
DE 32

| SISTEMA CONSTRUCTIVO | DESCRIPCIÓN | ESTADO DE CONSERVACIÓN | | | DETERIOROS PRESENTES | CAUSAS | |
|---|---|---|---|---|---|--|---|
| 3 | Cubierta | Cubierta en madera, caña brava y teja de barro | | | X | *Desgaste. *Agrietamiento. *Suciedad. | * Desgaste por el tiempo. * Falta de mantenimiento. * Presencia de comején. |

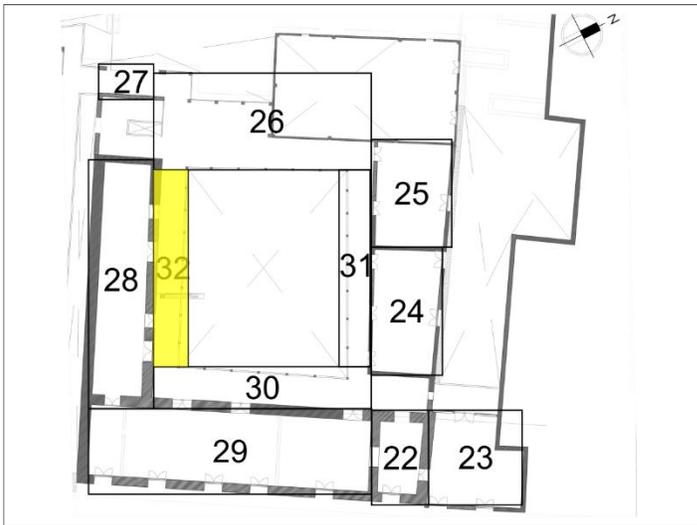
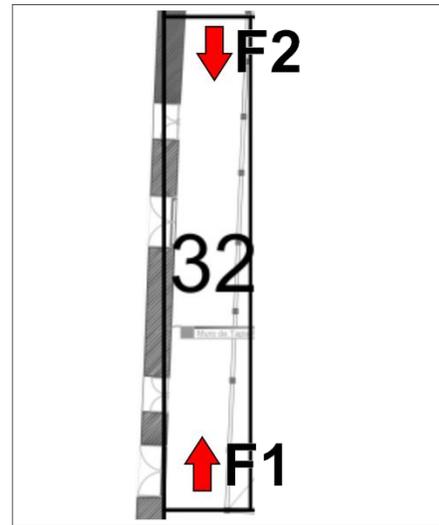
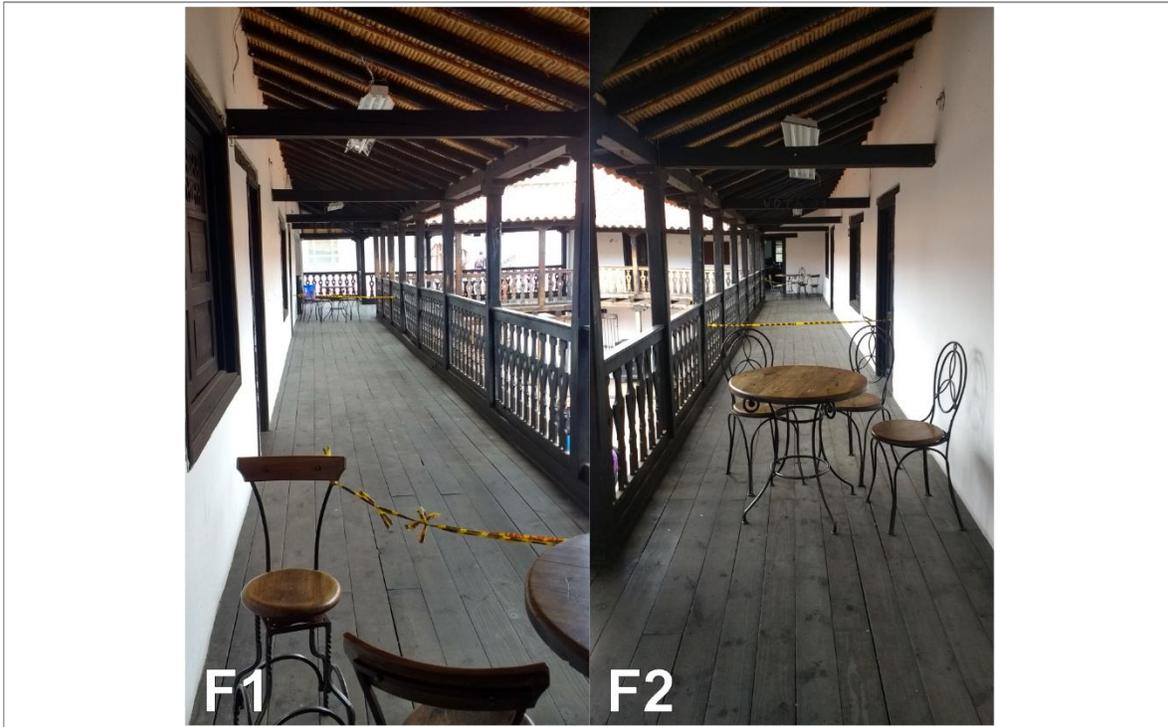
FICHA 32
DE 32

| | SISTEMA CONSTRUCTIVO | DESCRIPCIÓN | ESTADO DE CONSERVACIÓN | | | DETERIOROS PRESENTES | CAUSAS |
|---|---|---|---|---|---|--|---|
| 3 | Cubierta | Cubierta en madera, caña brava y teja de barro | | | X | *Desgaste. *Agrietamiento. *Suciedad. | * Desgaste por el tiempo. * Falta de mantenimiento. * Presencia de comején. |

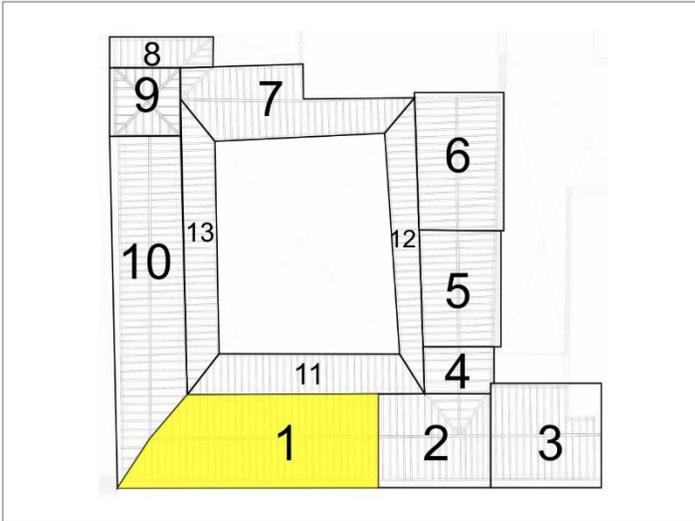
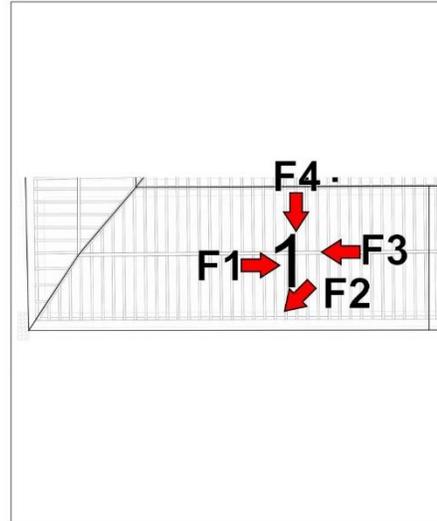
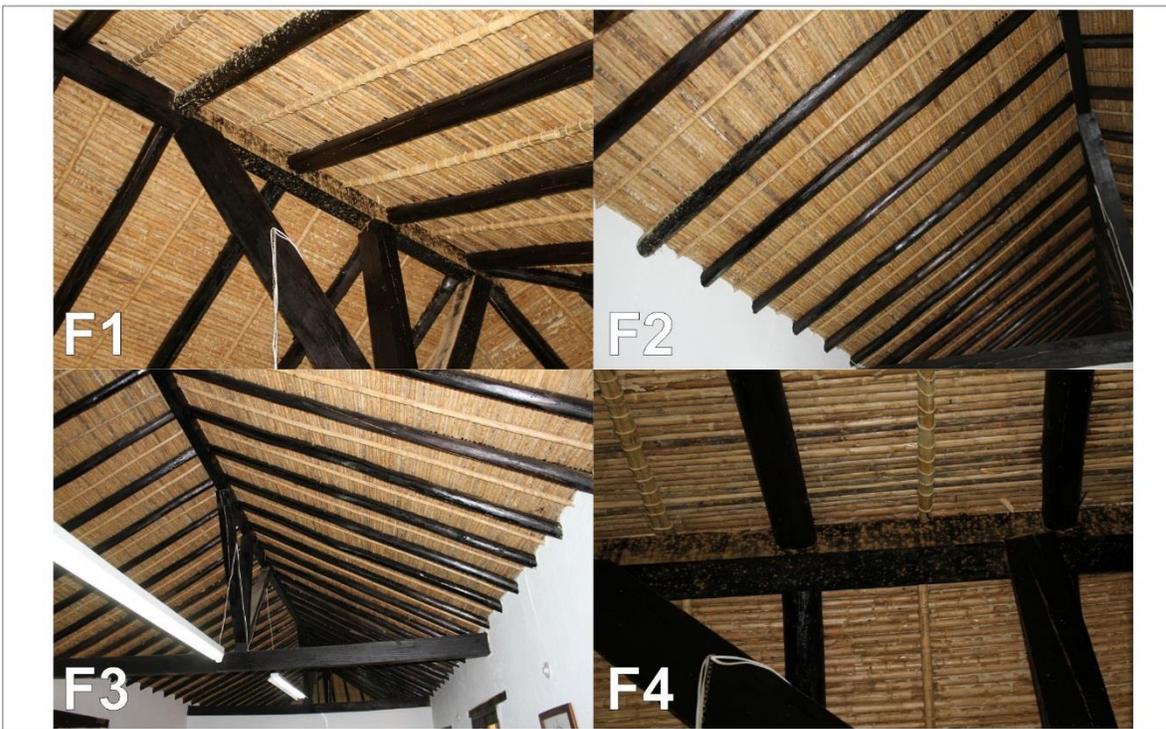
FICHA 1
DE 13

Presencia de isópteros que afectan la resistencia de la madera

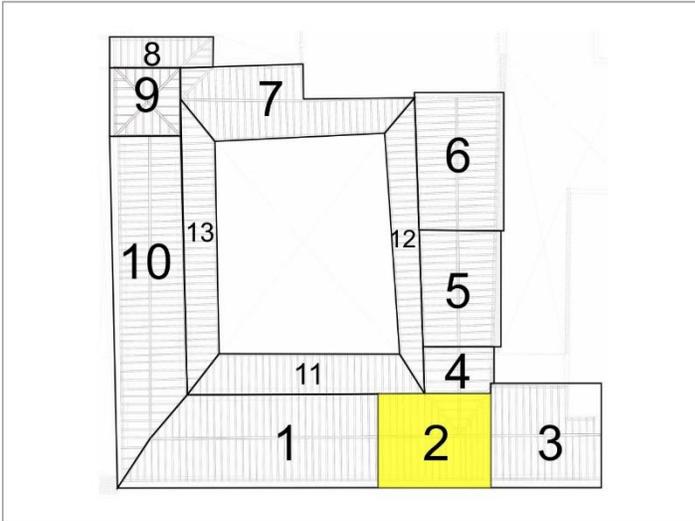
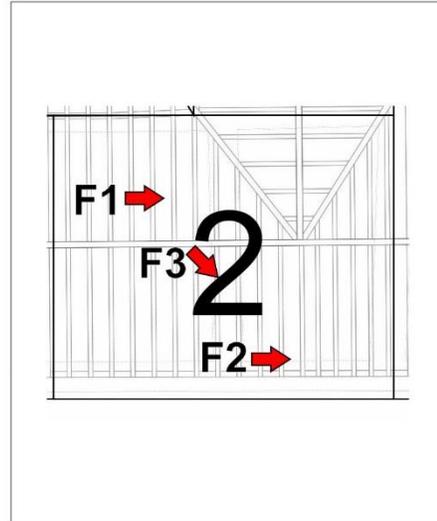
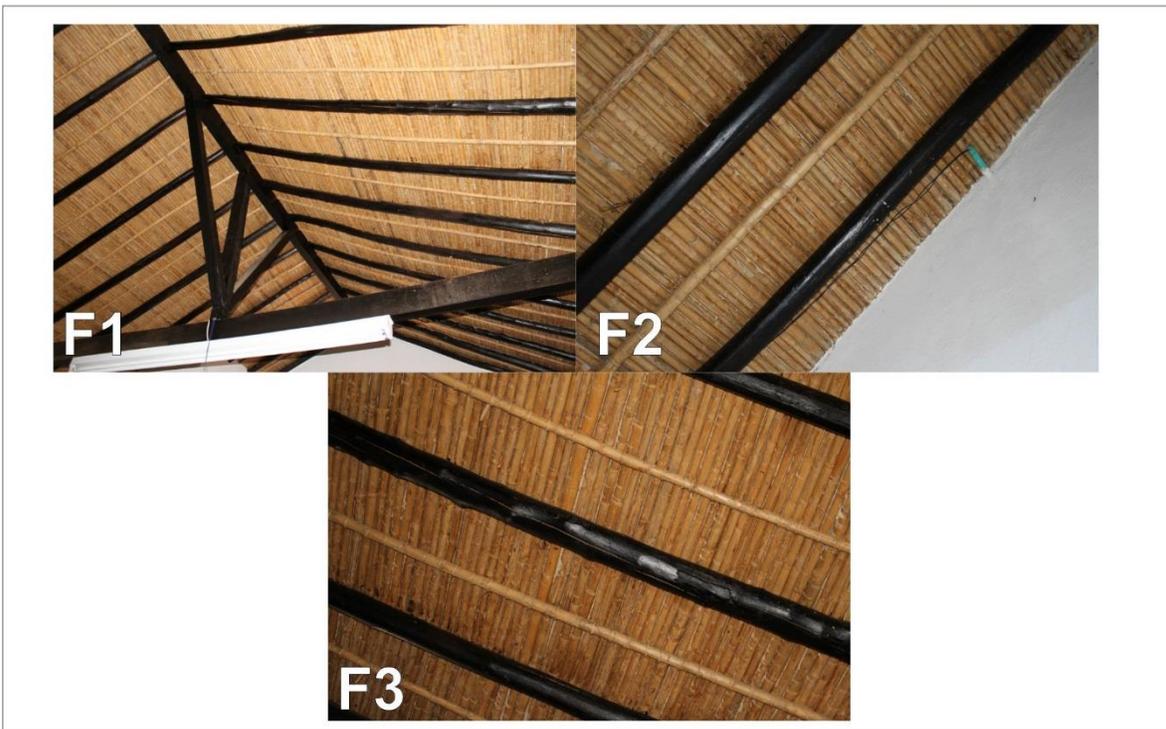
Presencia de isópteros que afectan la resistencia de la madera

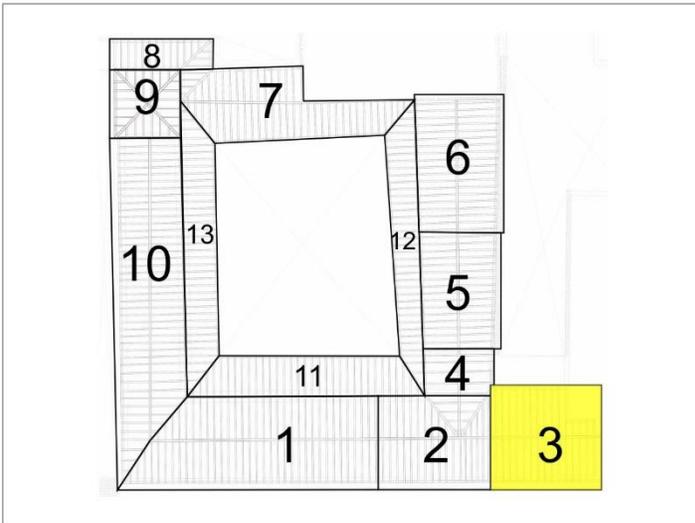
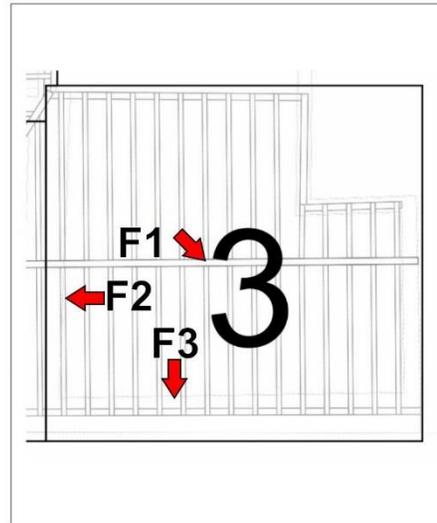
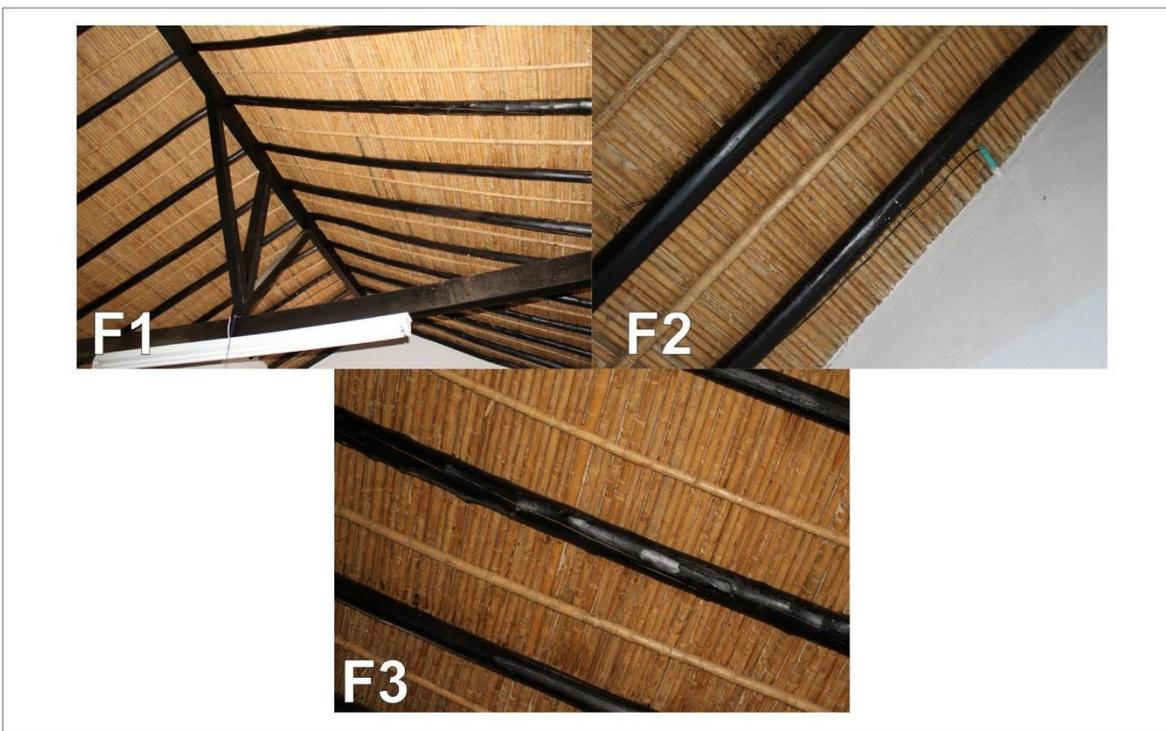
Presencia de isópteros que afectan la resistencia de la madera

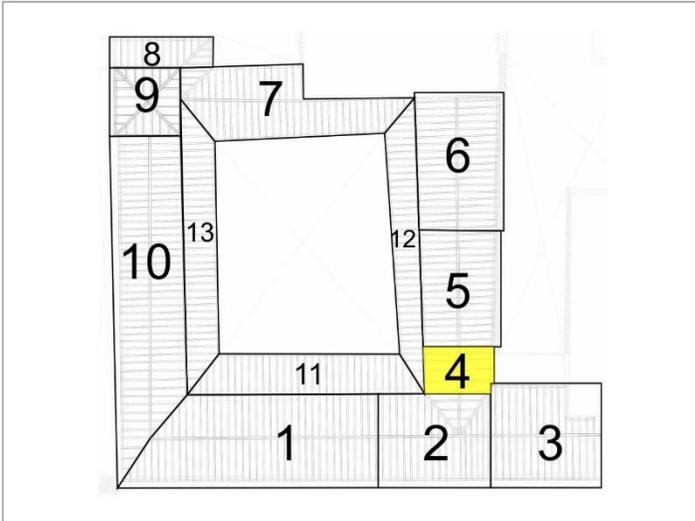
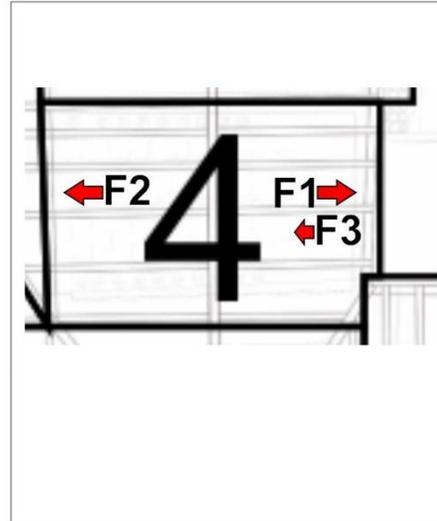
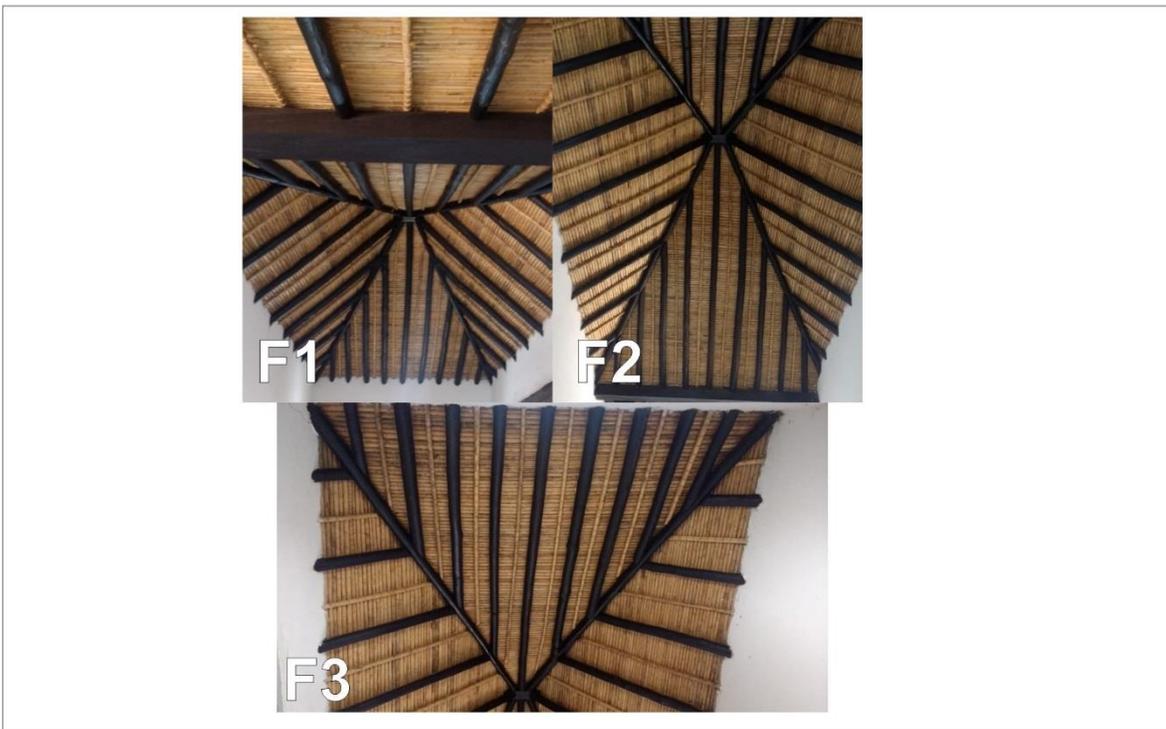
Presencia de isópteros que afectan la resistencia de la madera
