**PROPUESTA TÉCNICA PARA LAS OBRAS DE REHABILITACIÓN
DE LA CASA VALENCIA, PAMPLONA NORTE DE SANTANDER**

**UNIVERSIDAD DE PAMPLONA
FACULTAD DE INGENIERIAS Y ARQUITECTURA
PROGRAMA DE ARQUITECTURA
PAMPLONA**

2019

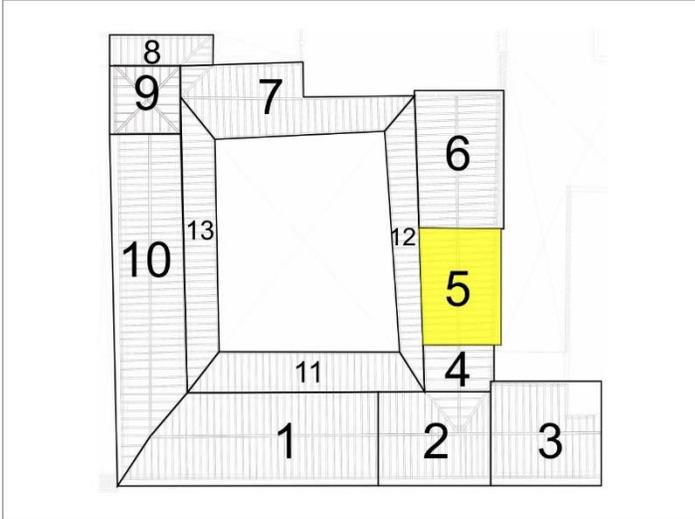
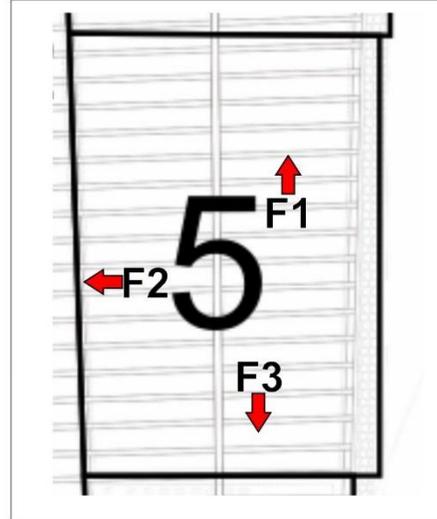
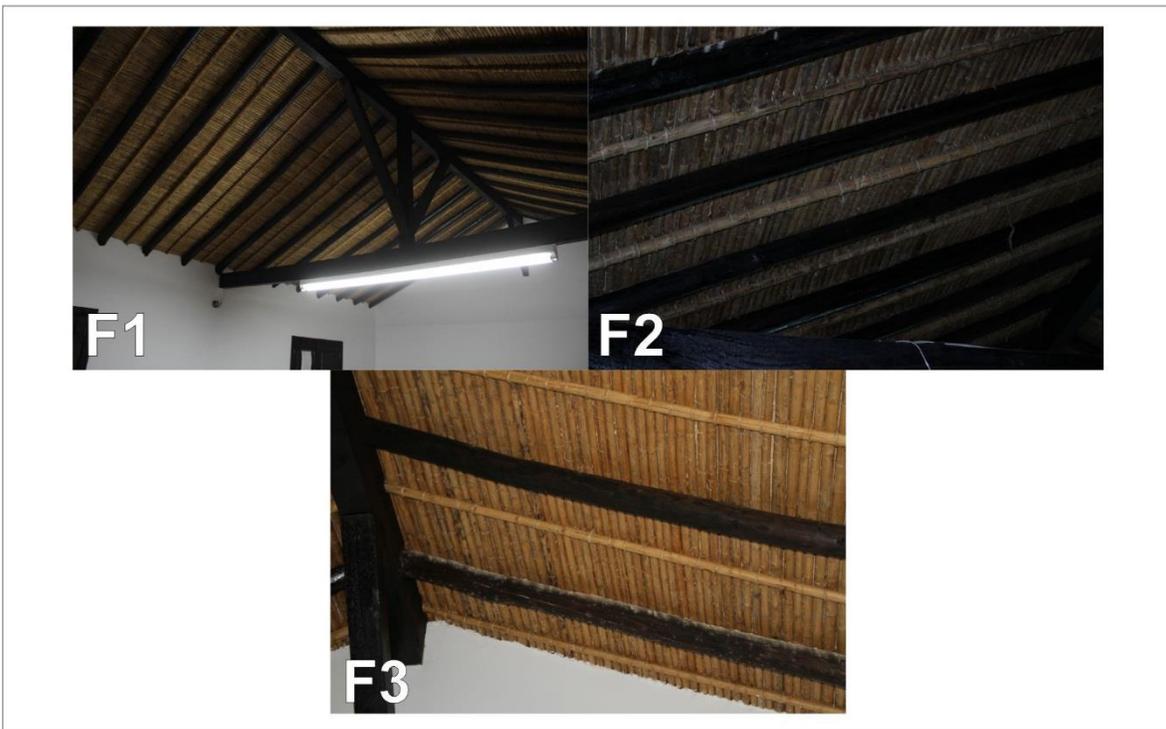
OBSERVACIONES:

Presencia de isópteros que afectan la resistencia de la madera

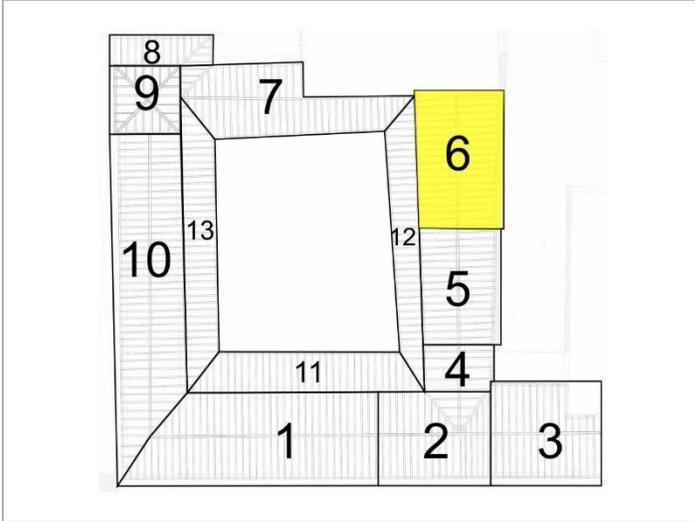
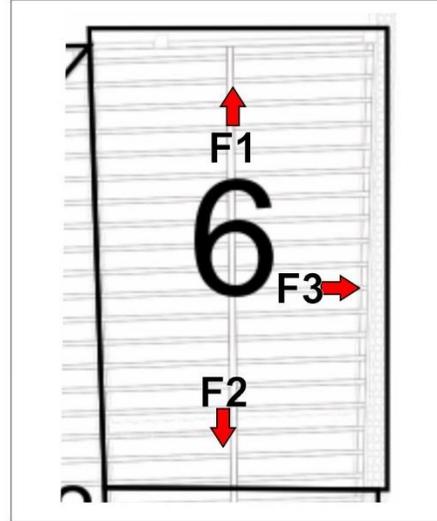
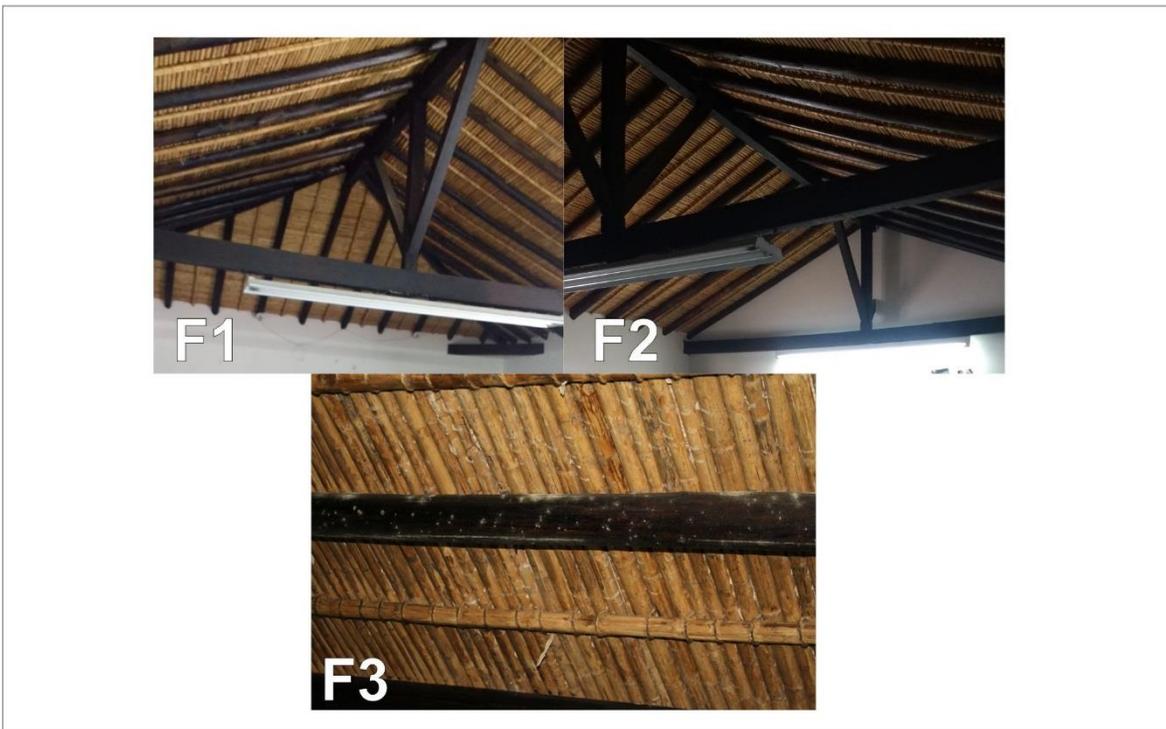
OBSERVACIONES:

Presencia de isópteros que afectan la resistencia de la madera

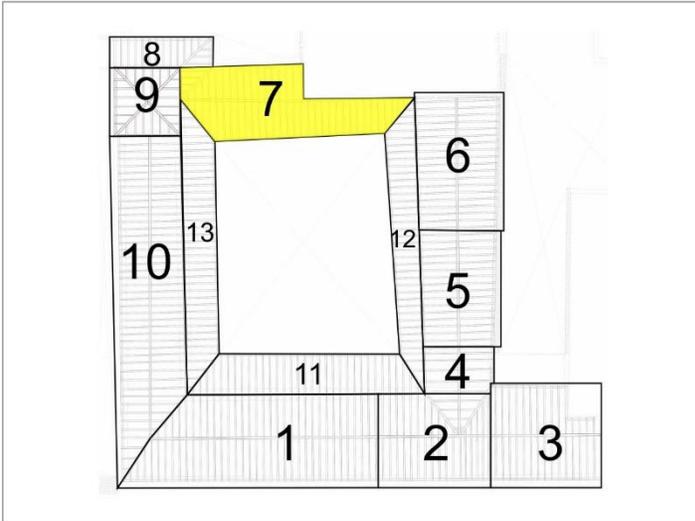
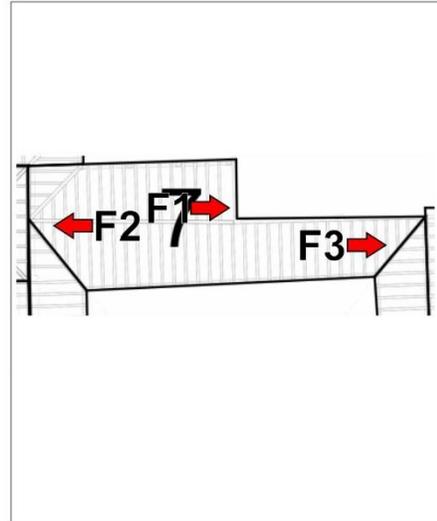
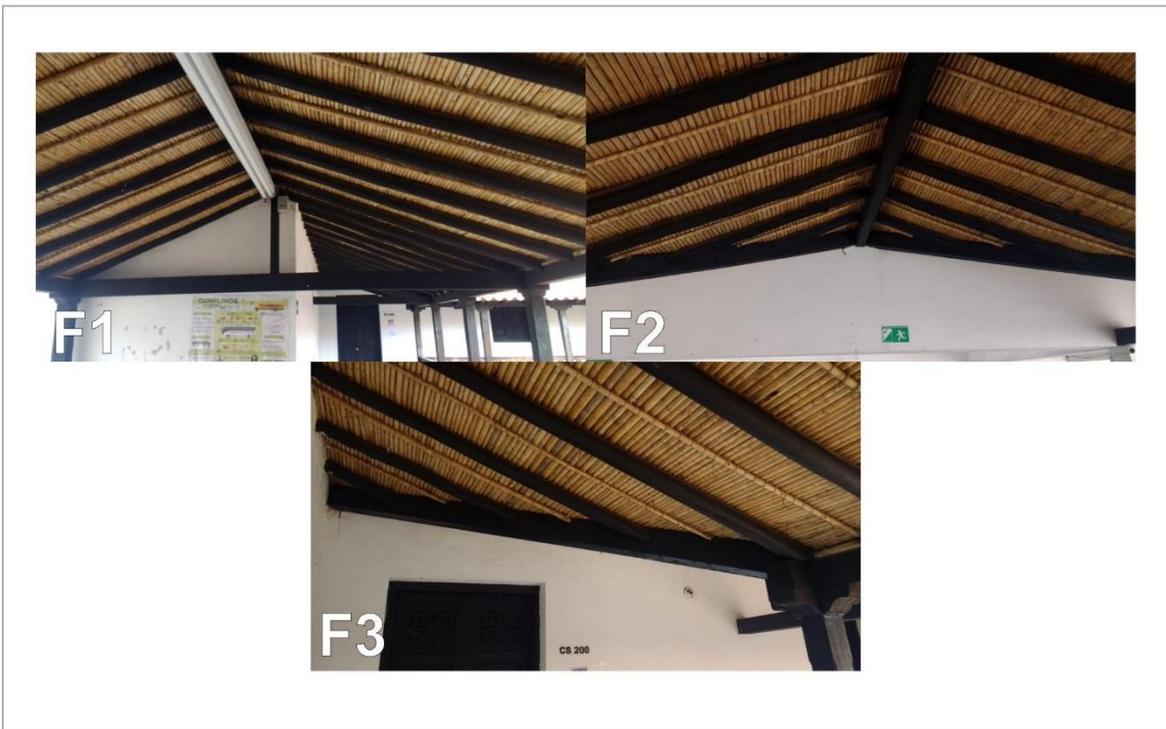
FICHA 7
DE 13

OBSERVACIONES:

Presencia de isópteros que afectan la resistencia de la madera

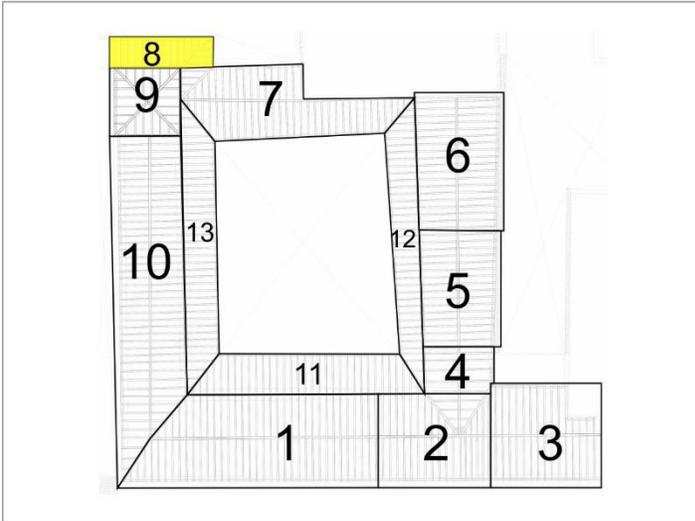
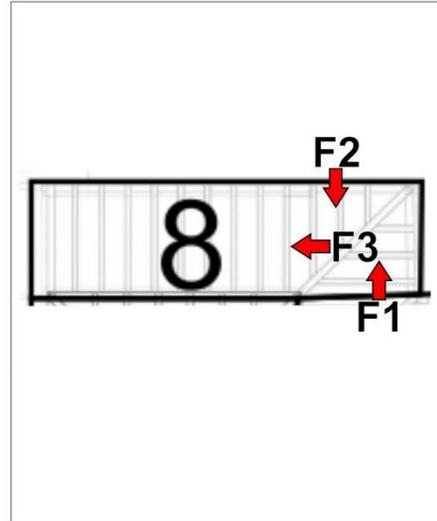
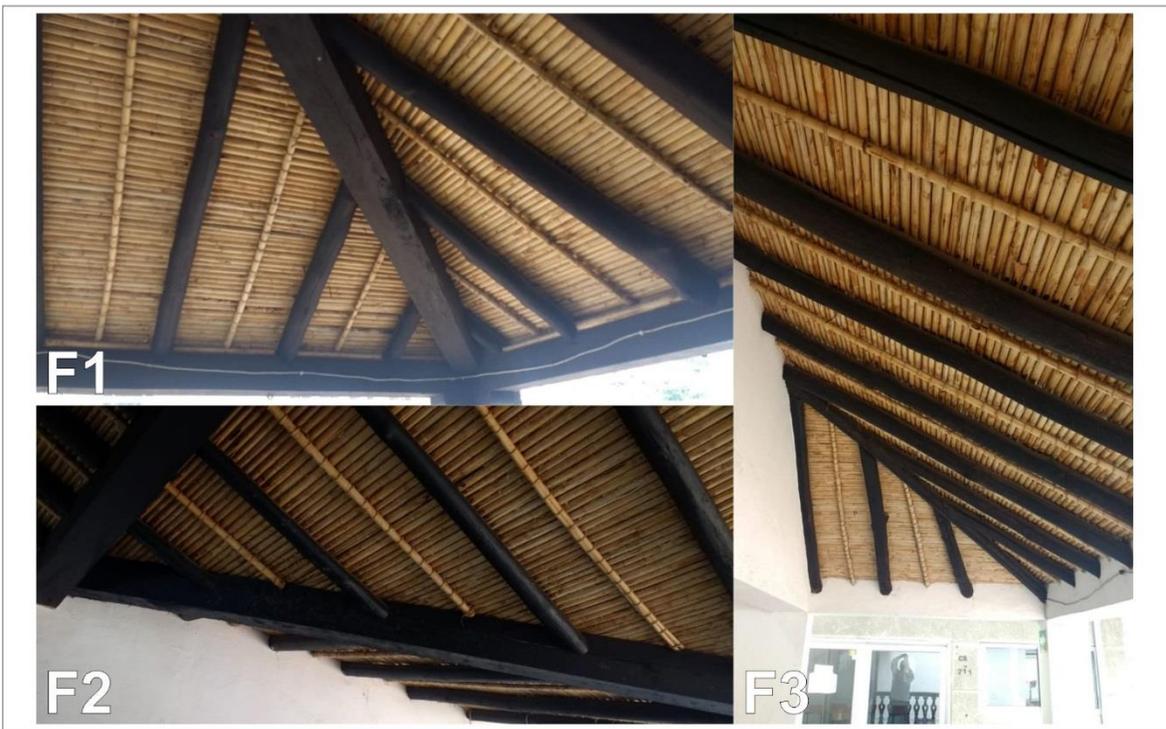
OBSERVACIONES:

Presencia de isópteros que afectan la resistencia de la madera

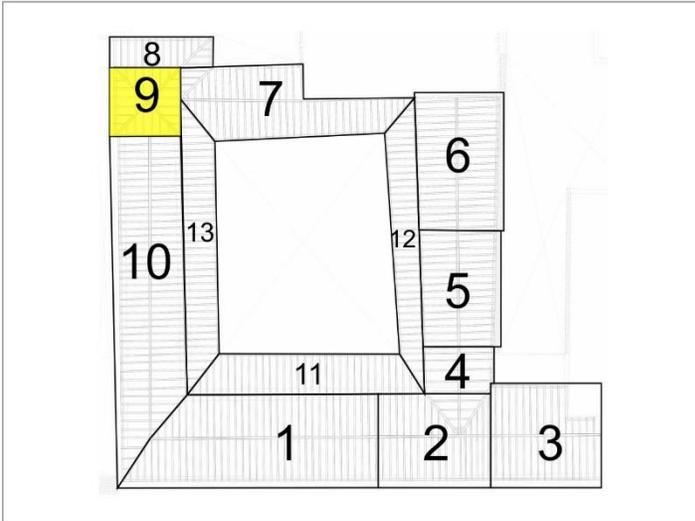
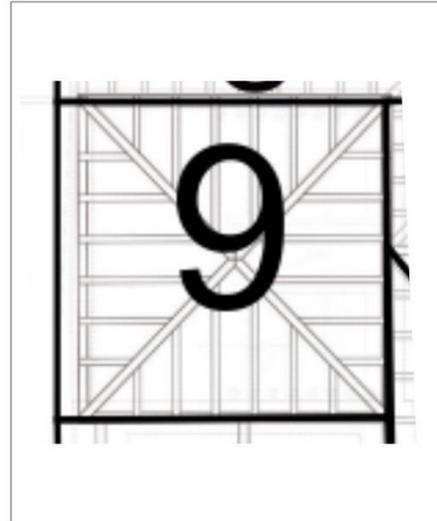
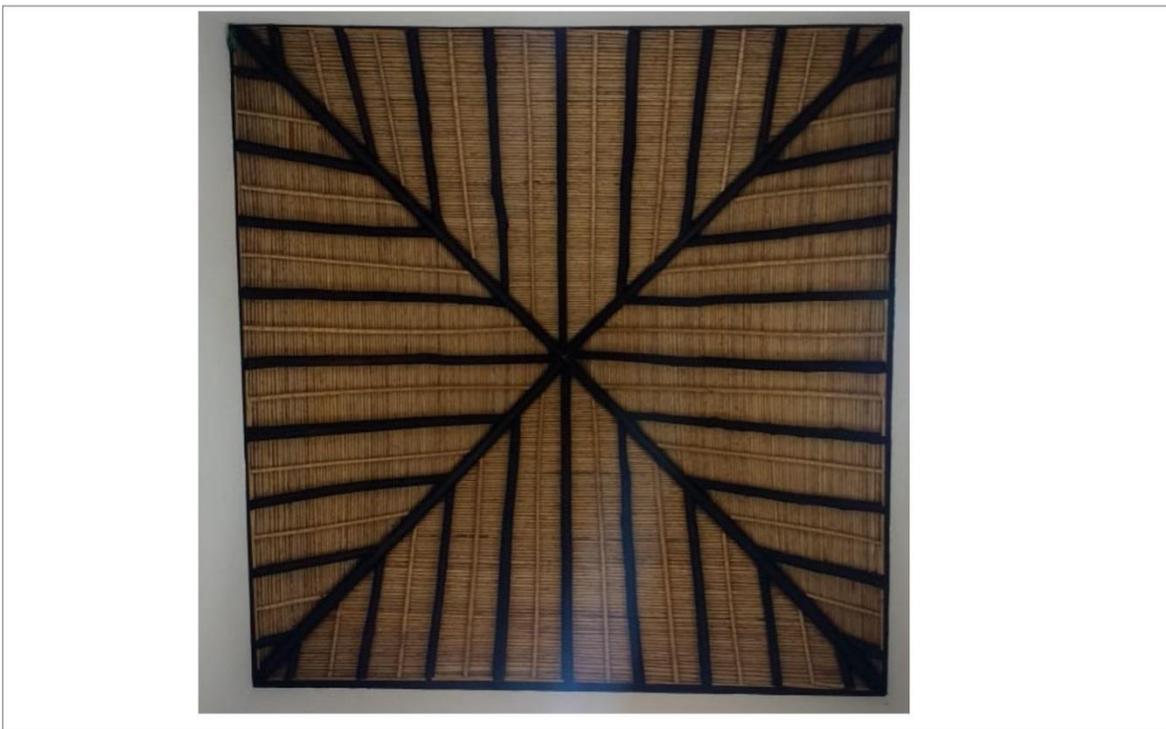
OBSERVACIONES:

Presencia de isópteros que afectan la resistencia de la madera

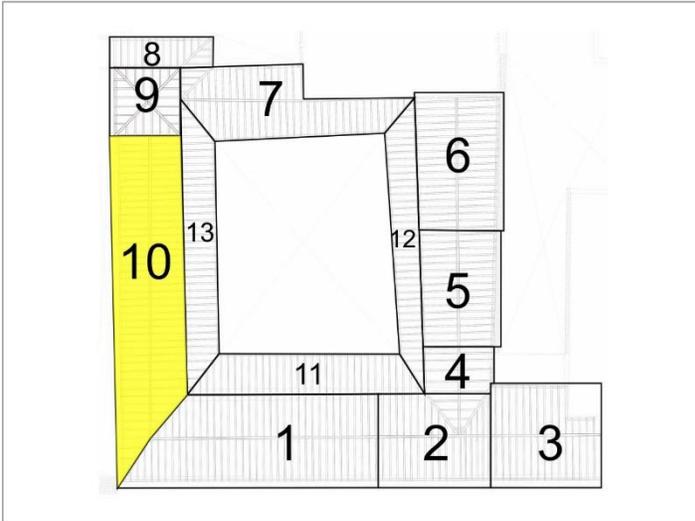
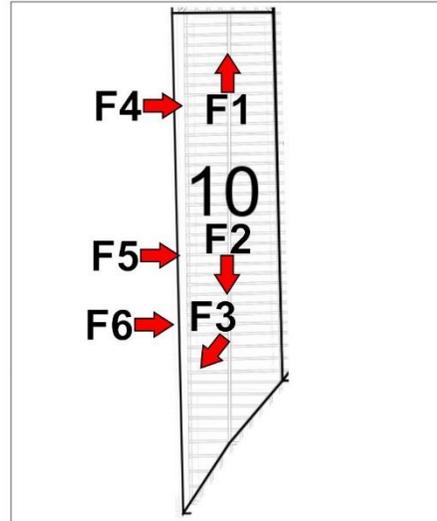
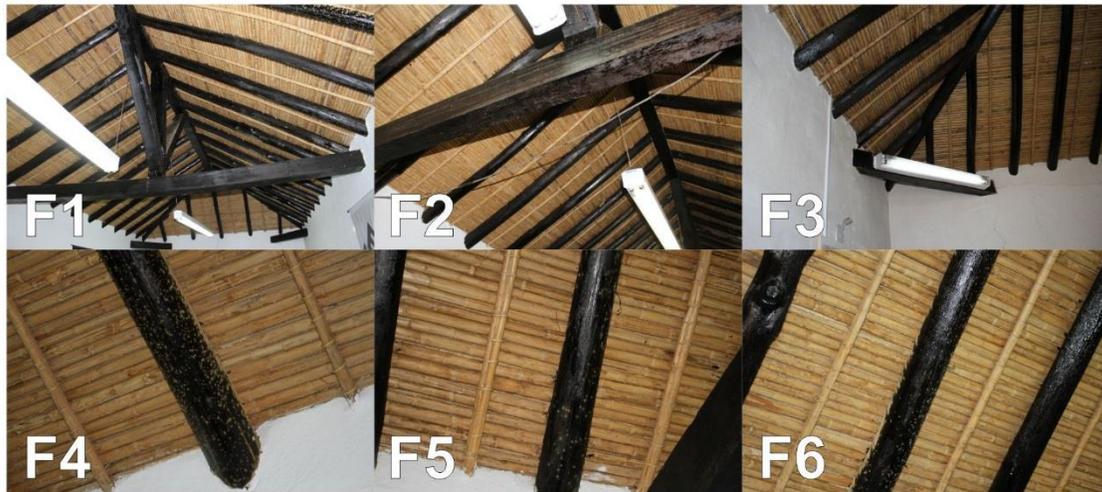
OBSERVACIONES:

Presencia de isópteros que afectan la resistencia de la madera

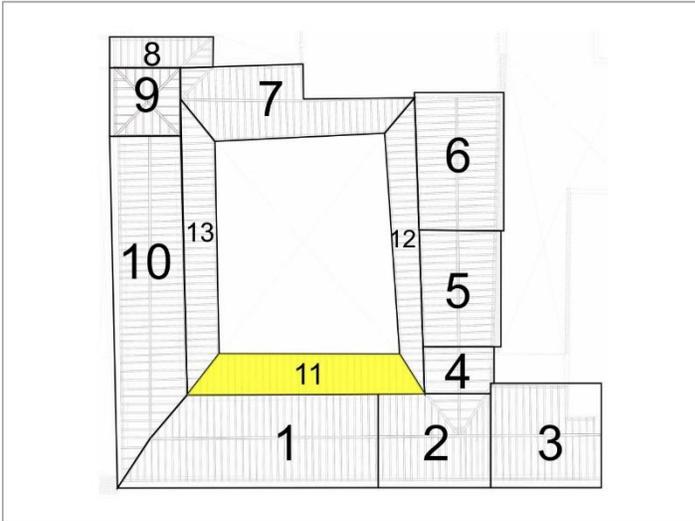
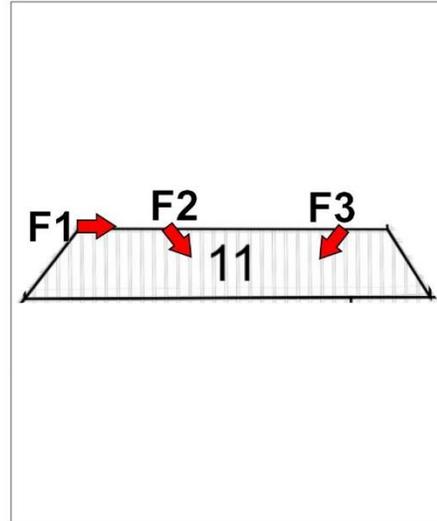
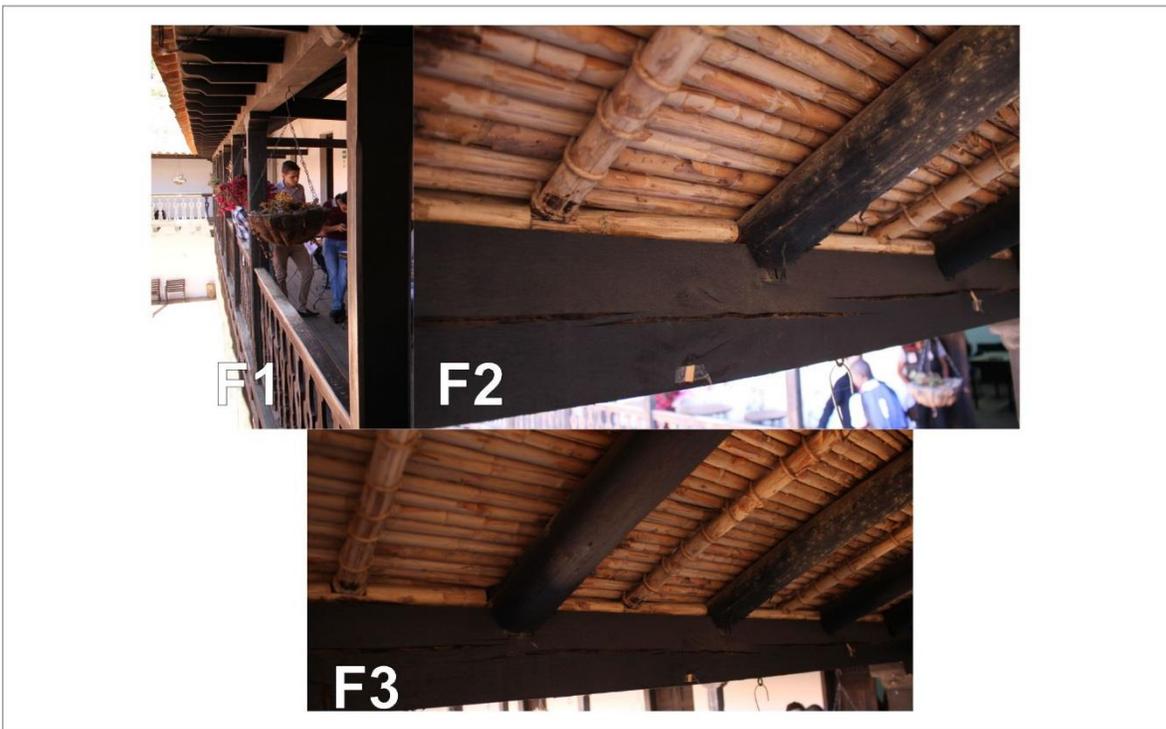
FICHA 11
DE 13

OBSERVACIONES:

Presencia de isópteros que afectan la resistencia de la madera

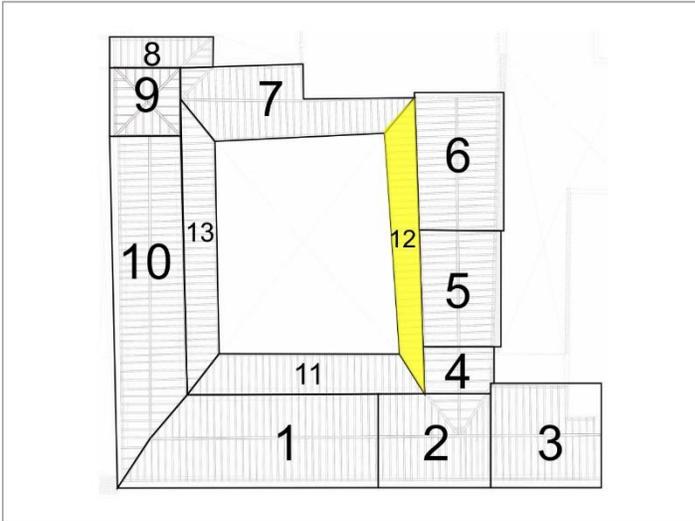
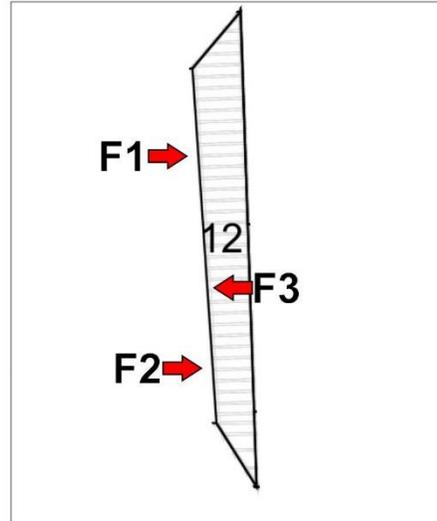
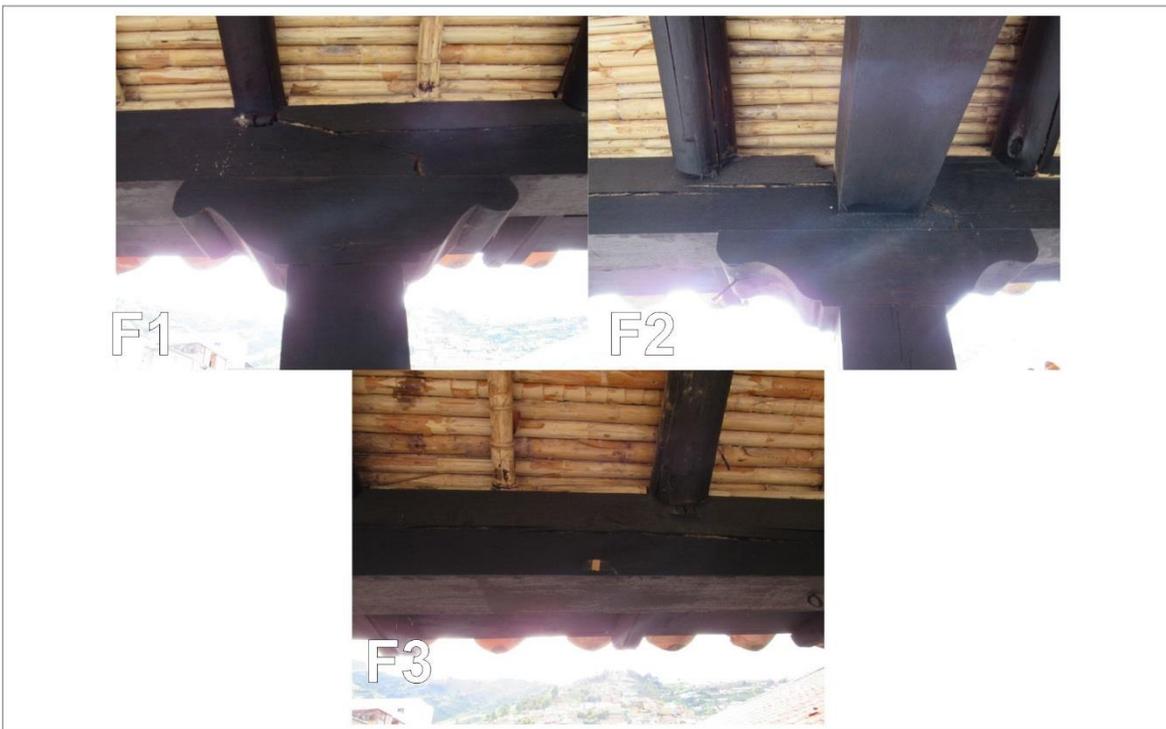
OBSERVACIONES:
Presencia de isópteros que afectan la
resistencia de la madera

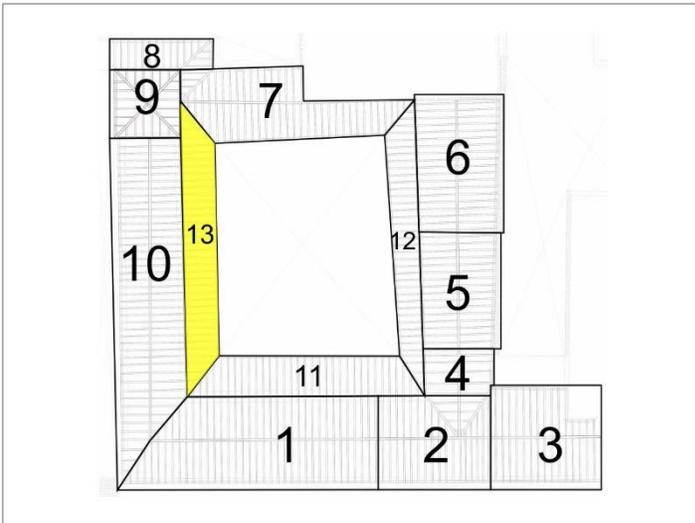
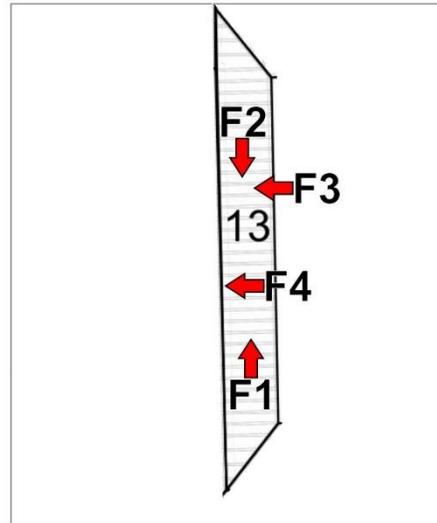
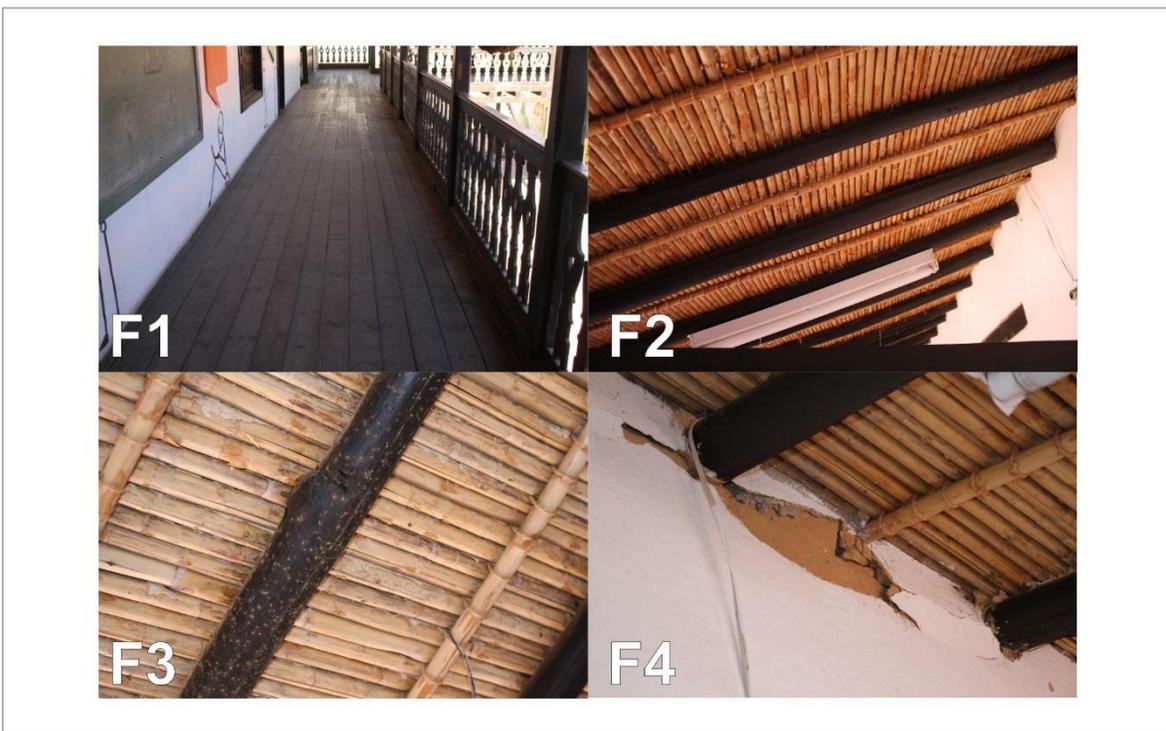
OBSERVACIONES:

Presencia de isópteros que afectan la resistencia de la madera

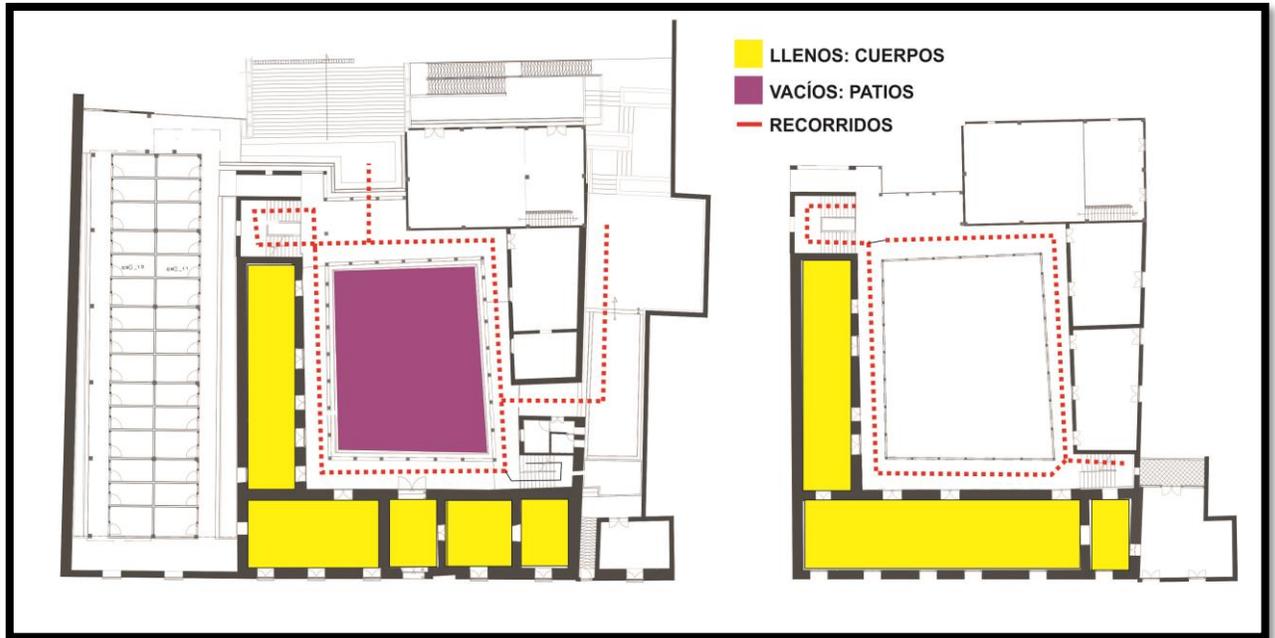
Imagen 15: El valor formal esta expresado en la planta y sus alturas respetadas y protegidas por su legado histórico y tecnológico.

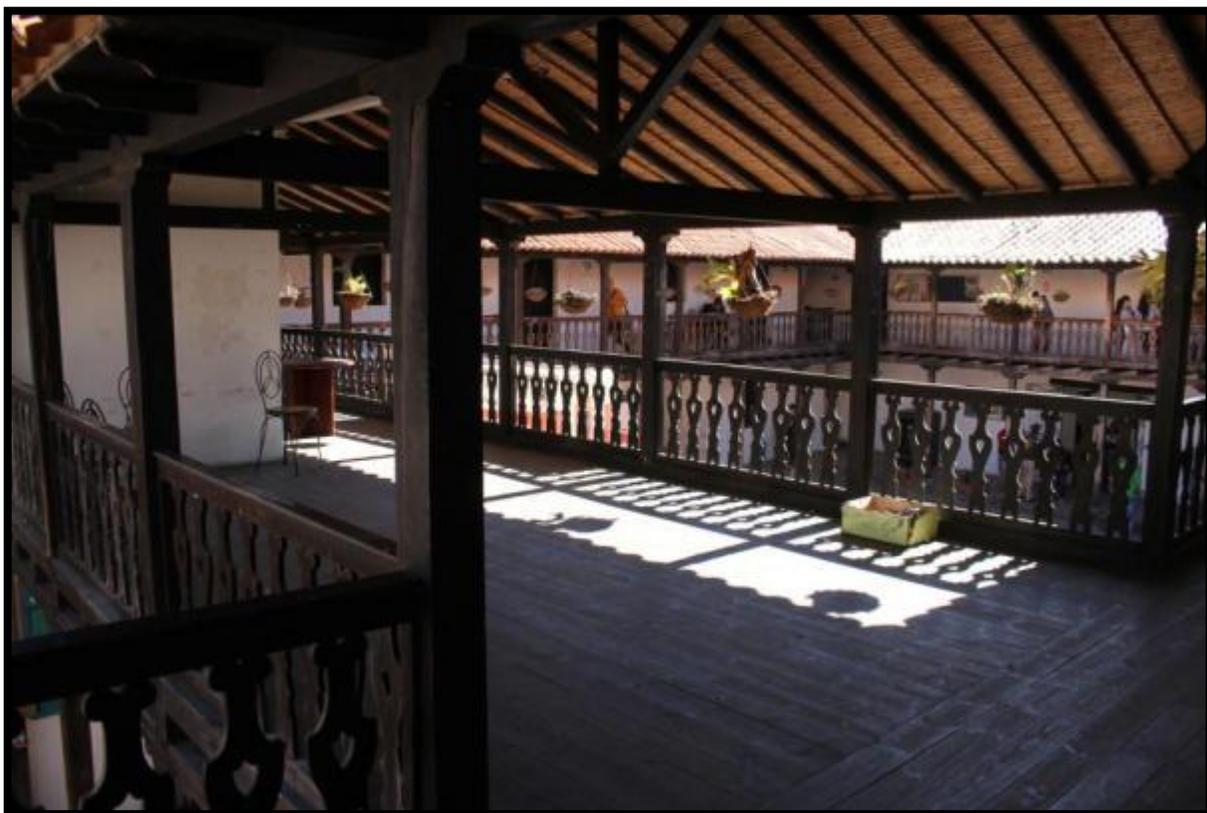
Imagen 16. La Casa Valencia cuenta con una balconada perimetral en torno al patio central el espacio más importante de la tipología predominante de la casa.

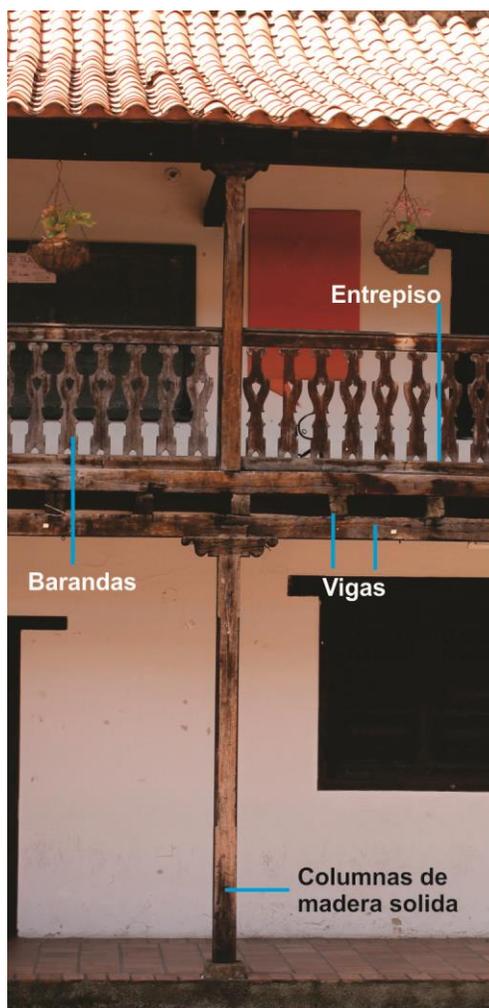
Imagen 17. Elementos que componen la balconada de la Casa Valencia.

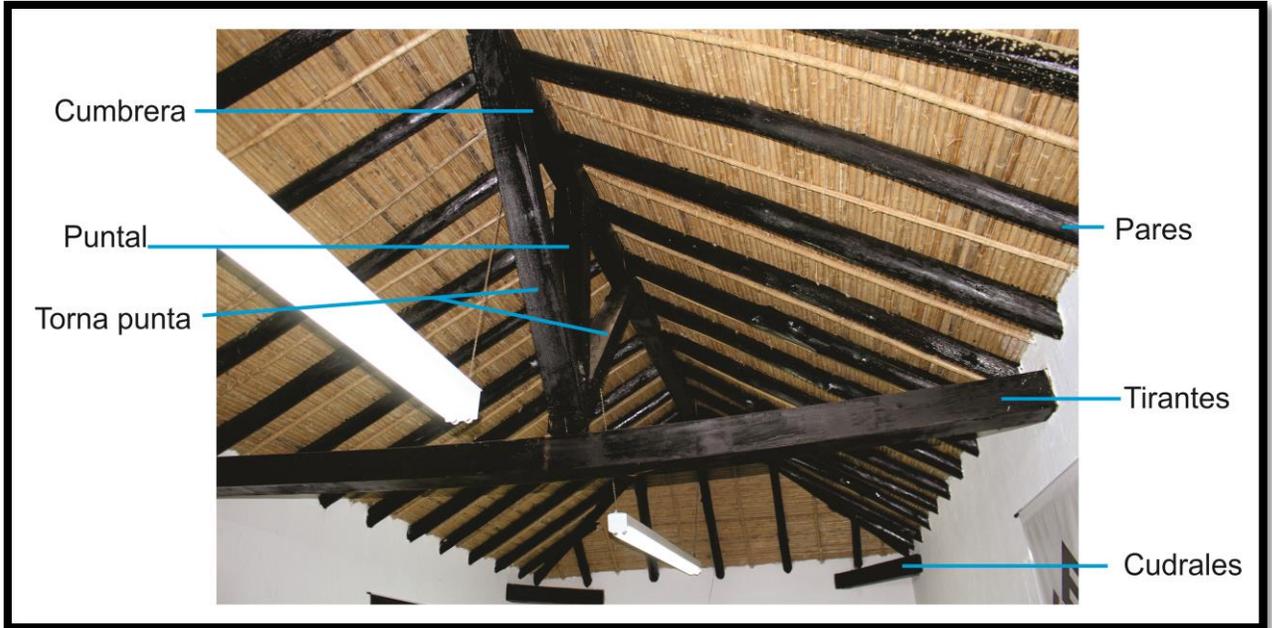
Imagen 20 La Casa Valencia presenta afectaciones en los elementos estructurales correspondientes a la cubierta ya que es evidente la presencia de plagas en las maderas que la conforman afectando la integridad estructural y física de los elementos de la misma.

La propuesta está encomendada en restituir la estructura de cubierta y se procederá a conservar en gran medida los elementos que conforman el manto de cubierta (tejas de barro).

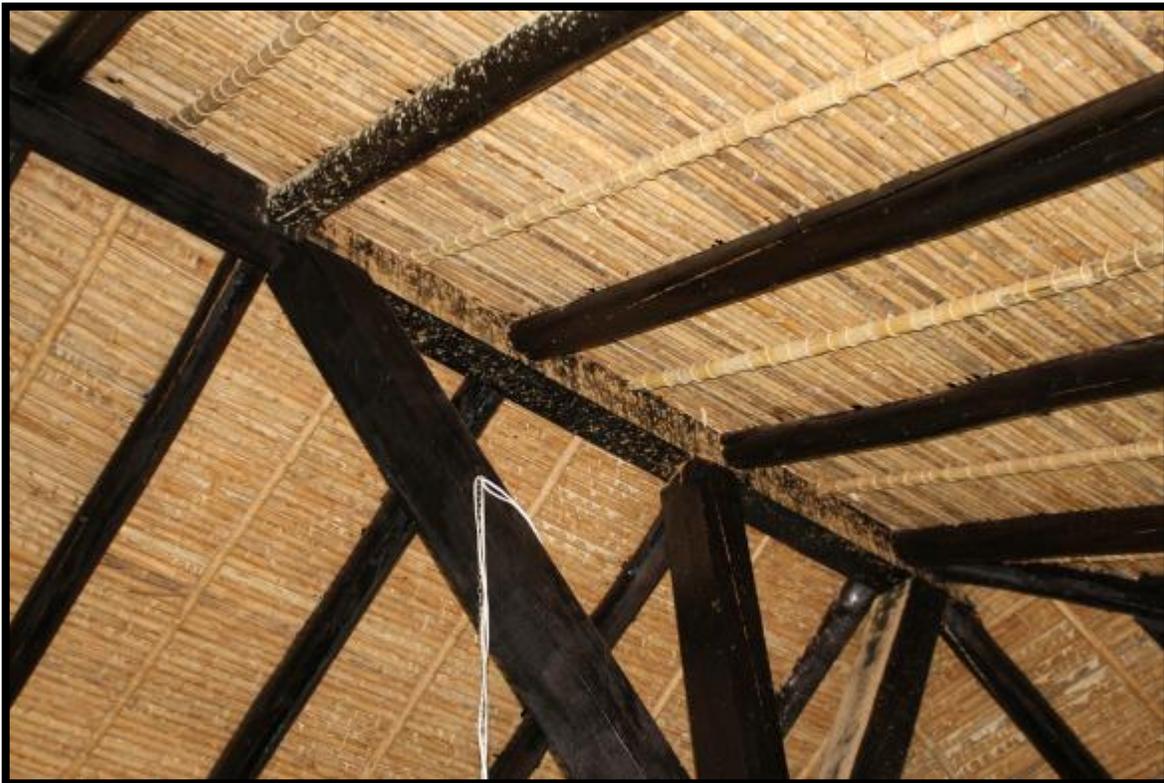
Imagen 21 La afectación sobre los elementos estructurales de la cubierta se debe en parte a la proliferación de plagas parásitas que afectan la estabilidad estructural y física de cada elemento constructivo en la cubierta.

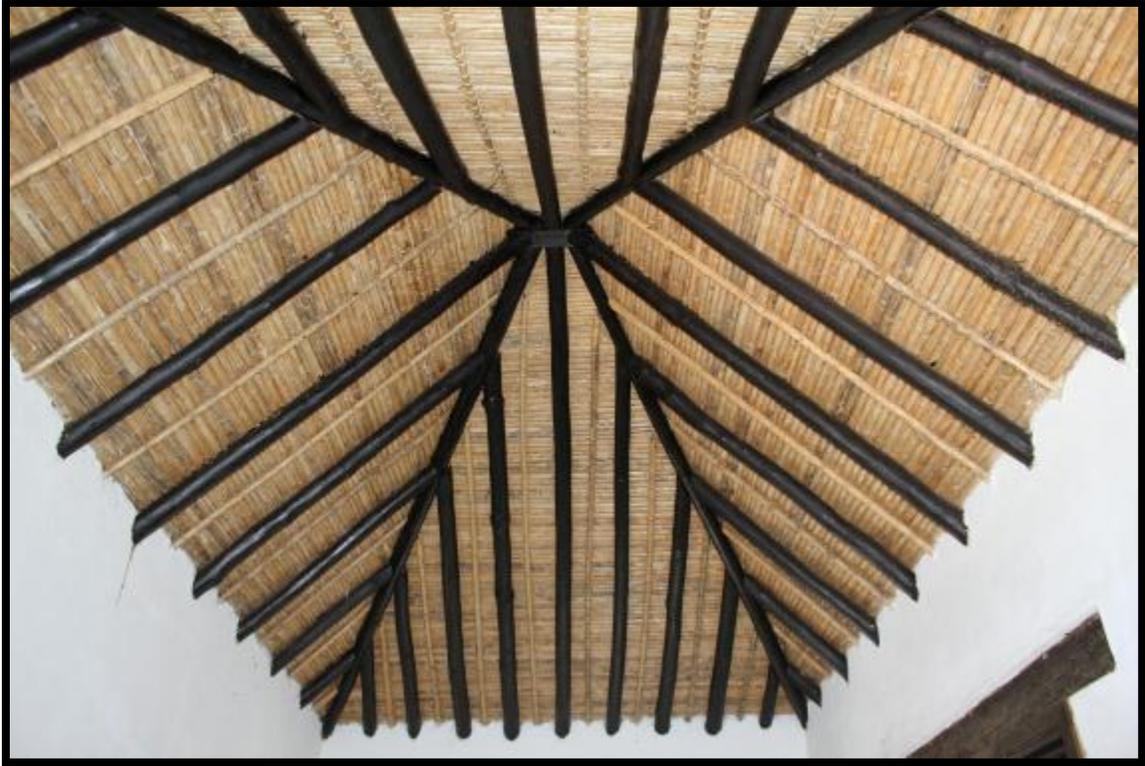
Imagen 24 Además, es apreciable cielos rasos de 3 vertientes sobre espacios completos y sobre los puntos fijos, los cuales presentan construcción independiente, además conservan la materialidad y las técnicas predominantes en la estructura de cubierta.
