**UNIVERSIDAD DE PAMPLONA
FACULTAD DE INGENIERÍAS Y ARQUITECTURA
DEPARTAMENTO DE INGENIERÍAS ELÉCTRICA ELECTRÓNICA
SISTEMAS Y TELECOMUNICACIONES
PROGRAMA INGENIERÍA ELÉCTRICA
2017-II**

DISEÑO DEL PLAN DE MANTENIMIENTO DEL CIRCUITO DE DISTRIBUCIÓN EN MEDIA TENSIÓN (BOSTON 3) ASOCIADO A LA SUBESTACIÓN BOSTON EN SINCELEJO SUCRE DE ELECTRÍCARIBE

**TRABAJO DE GRADO PRESENTADO PARA OPTAR POR EL TÍTULO DE:
INGENIERO ELÉCTRICO**

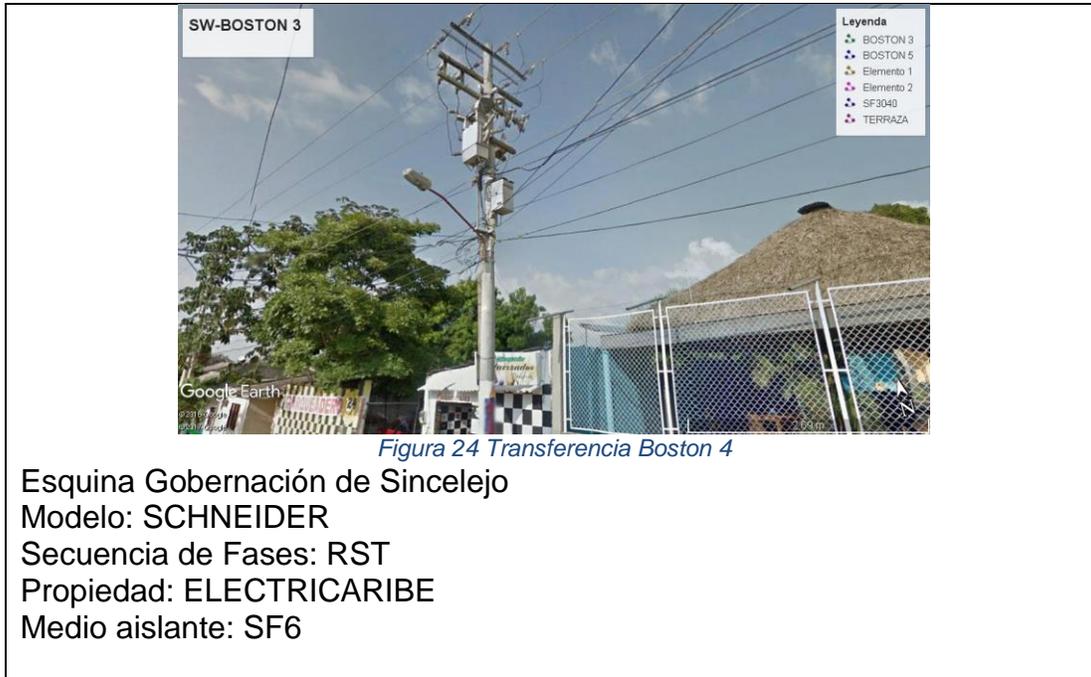
Figura 24 Transferencia Boston 4

Switch intermedio de Boston 4 se encuentra en buen estado se reporta para cambio los bajantes de media tensión, y puesta a tierra del transformador que alimenta al gabinete de telecontrol.

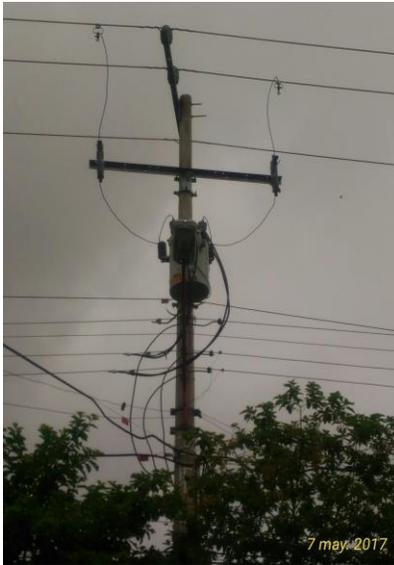
Figura 26 Inspección ocular distancias de seguridad

Se realizó termografía en el transformador A035771(112.5Kv) detectando un punto caliente en el borne Y, Cuya causa puede ser que la conexión del borne se encuentre flojo o sobrecarga en la fase Y

Realización de labores de poda ya que no cumplen con la distancia de seguridad estipulada en la normativa de Electricaribe en el centro de transformación A035772(75Kv).

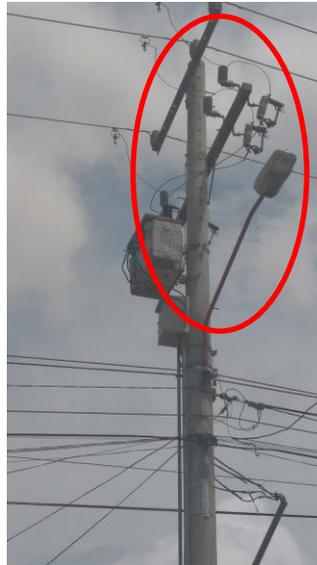
Figura 28 Centro de transformación

La primera estructura de la figura 28 tiene el sistema puesta a tierra, pero no está conectados el centro de transformación, ni los dispositivos de sobretensión ante una falla atmosférica se vería comprometida tanto la instalación, como las personas ya que no habría un despeje para la falla expuestas a tensiones de paso a o de contacto que pueden llevar a la pérdida de la persona y bienes activos

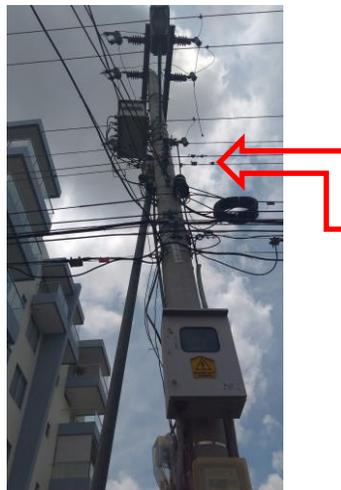
Figura 29 Centro de transformación ubicación Venecia

Figura 29 centro de transformación no está protegido contra sobre tensión ya que el puente de uno de los DPS (dispositivo de sobre tensión) no se encuentra conectado

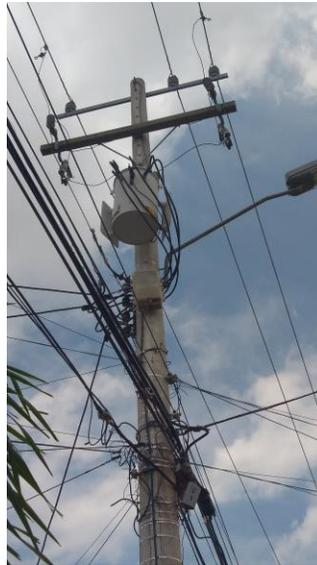
Figura 30 Centro de transformación normalizado

Centro de transformación figura 30 con sus elementos de protección contra sobrecarga y sobretensiones, el neutro está conectado a la tierra de la cuba y esta a su vez con la tierra de la estructura en conjunto con los DPS

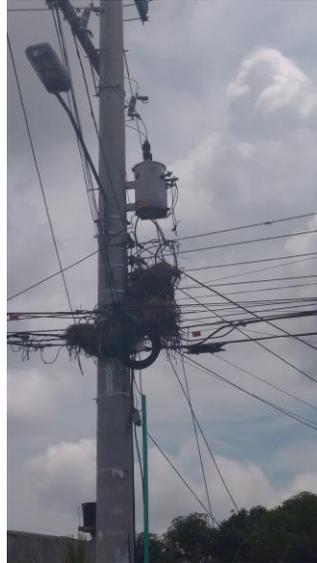
Figura 31 Centro de transformación sin normalizar

En la figura 31 centro de transformación sin normalizar conectado por media tensión desconectado por baja tensión, no tiene protecciones contra sobrecarga ni Sobrevoltaje, resaltando que la redes en baja tensión se encuentran afectadas por nidos de aves generando mala calidad de energía

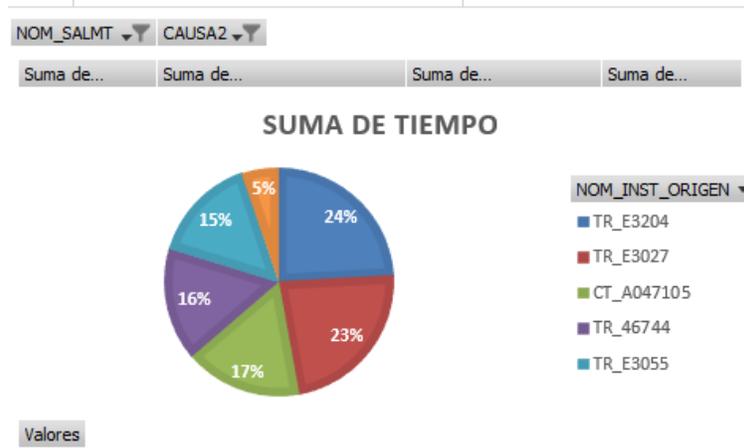
Figura 42 Porcentaje fallas por sobrecarga

En la figura 41 el disparo de la caja de cortocircuito afecta en un 24% a la instalación TR_E3204

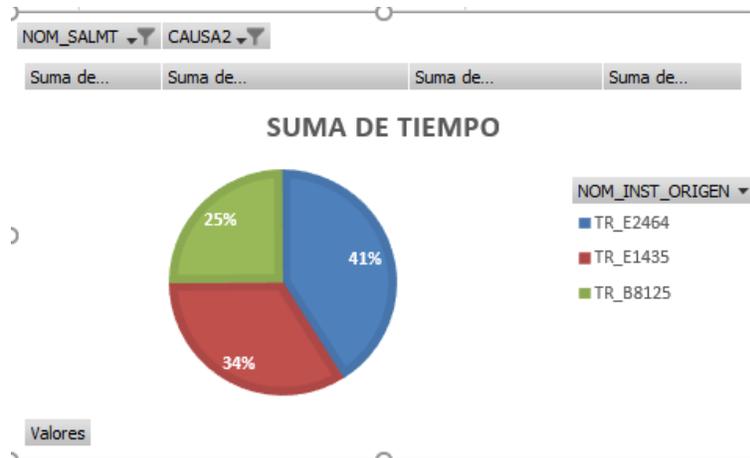
Figura 43 Porcentaje de fallas por bajante secundario

La instalación más afectada es TR_E2464 con un 41%

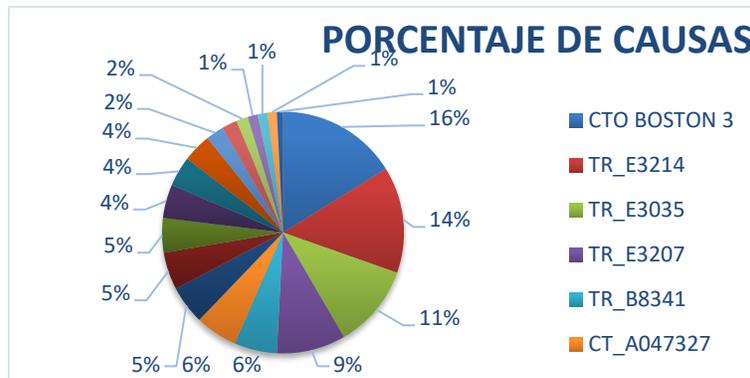
Figura 44 Porcentaje de todas las instalaciones afectada por diferentes causas

En el diagrama circular se puede observar los diferentes porcentajes de las instalaciones afectadas donde el 16% se presenta en el circuito en general cuya causa es la alta vegetación, lo que ocasiona que se dispare el interruptor de cabecera hasta que se encuentre el origen de la falla

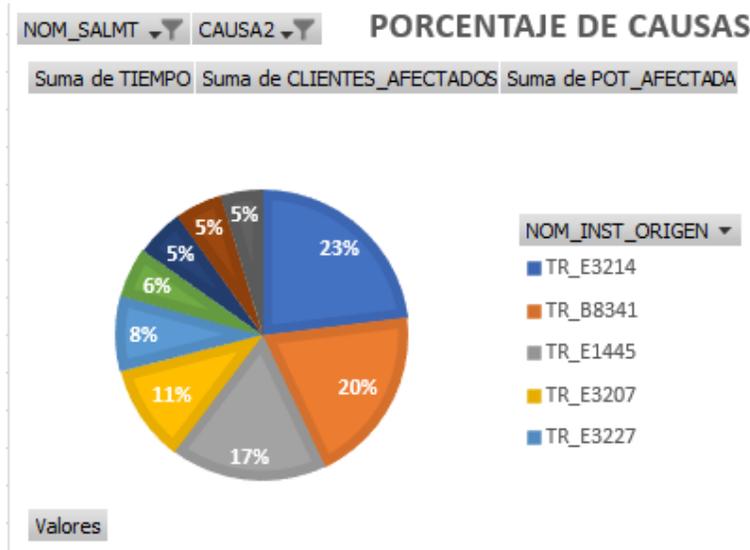
Figura 45 Porcentaje de instalaciones afectadas por la red de baja tensión

En el diagrama circular se aprecia que el centro de transformación que más se vio afectado por el mantenimiento correctivo en baja tensión fue el transformador B8341 cuyo tiempo de reparación fue de 5,5 horas incidiendo el

SAIDI del circuito 0,00252870973497918 horas lo cual influye en la no continuidad de servicio.

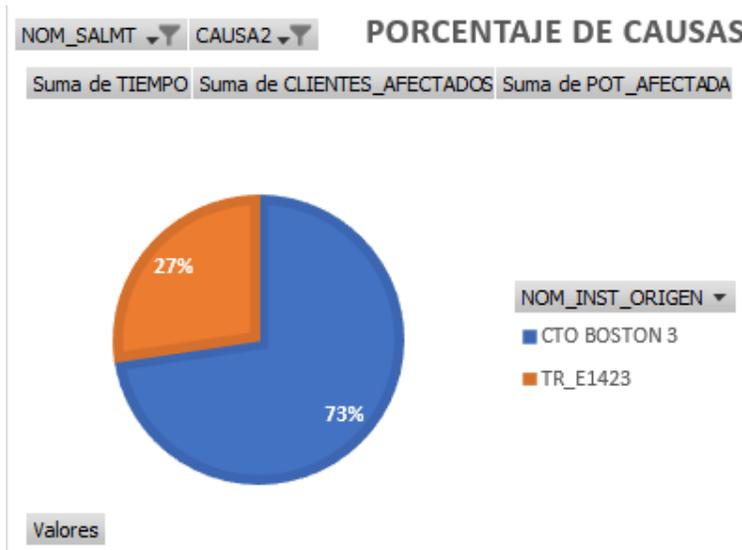
Figura 46 Porcentaje de instalaciones afectadas por la alta vegetación

En el diagrama circular 73% de las fallas por alta vegetación repercutieron en el circuito dando origen a los disparos SW -O0019 e interruptor de

cabecera, el 27% se debió a una rama que cayó encima de la línea, realizando cortocircuito, por lo que se repararon algunos fusibles.

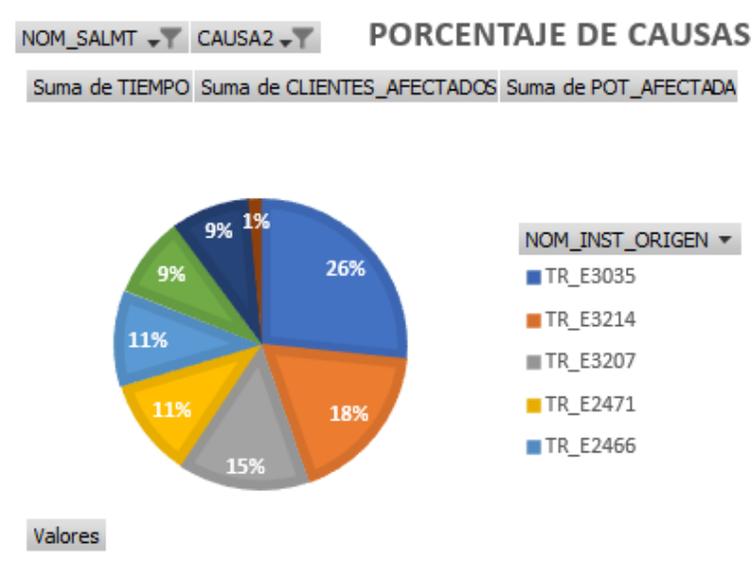
Figura 47 porcentaje de fallas por sobrecarga

Como se observa en el diagrama circular el 26% de la duración de una falla se presentó en el centro de transformación E3035 que según el análisis técnico las instalaciones disparan en un tiempo donde se da la mayor carga en los hogares según la normativa de Electricaribe (9 am -5 pm en adelante)

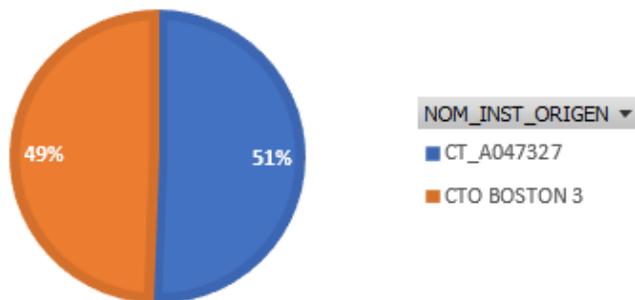
Figura 48 porcentaje de fallas en instalación

51% de circuito Boston 3 disparo por la reposición de un apoyo de baja tensión

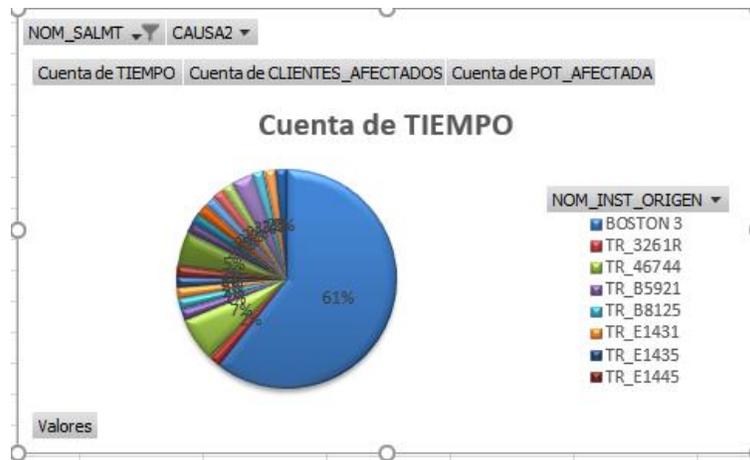
Figura 49 Porcentaje fallas que afectaron la instalación

En el diagrama circular el 61% de las fallas del circuito Boston 3 repercutieron en todos los clientes del sector, al mismo tiempo el análisis de que las fallas interfirieron la media tensión

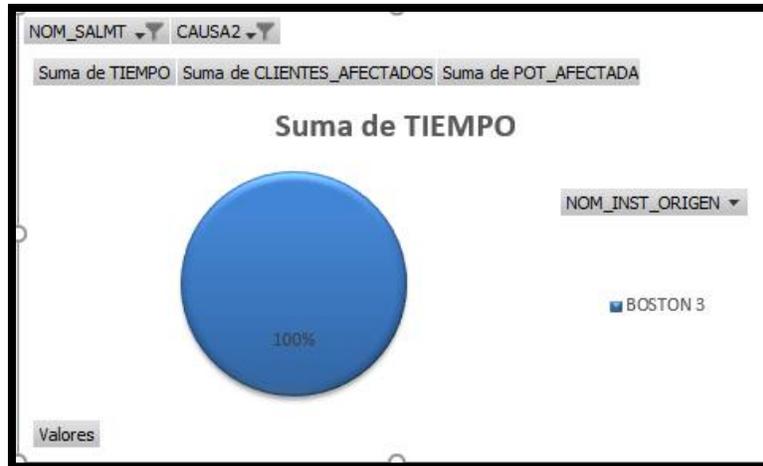
Figura 50 Porcentaje de la falla en la instalación

En el diagrama circular el 100% de la falla debido a una sobrecarga del transformador lo que consecuentemente genero la explosión del mismo por lo que para garantizar la seguridad se secciono el circuito dejando afectados a los clientes asociado a la siguiente matricula ctA047110 aportando a el indicador de calidad 0,016830471 nivel del circuito en general

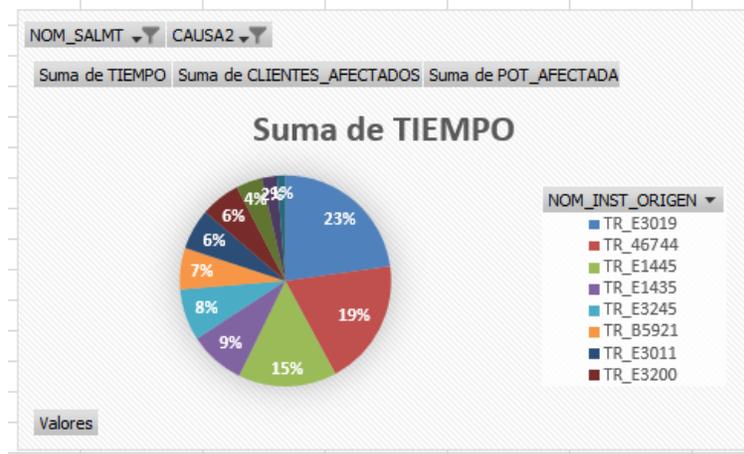
Figura 52 Porcentaje de instalaciones afectadas

23% de las fallas es por la reposición de un fusible, donde el mantenimiento correctivo es aplicado el día siguiente de la misma cuyo aporte Saidi a la calidad del servicio es de

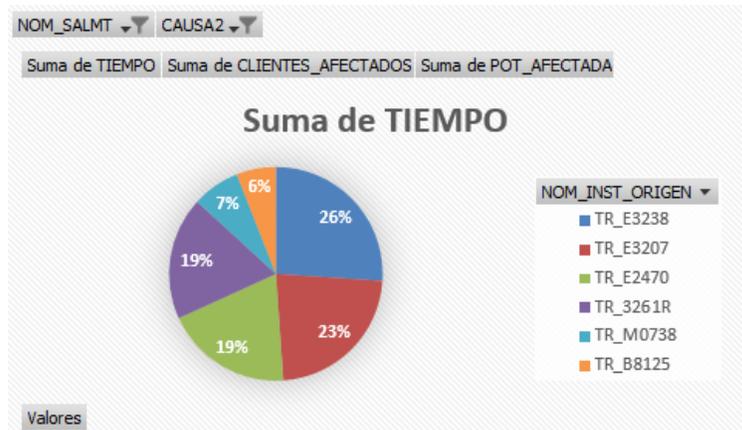
Figura 53 Porcentaje de instalaciones afectadas

En el diagrama circular el 26% de la falla se da en el bajante secundario de un centro de transformación afectando a 126 clientes y el tiempo de reposición es

de 2,1 horas, influyendo en la calidad del servicio 0,00163343273936903 a nivel general.

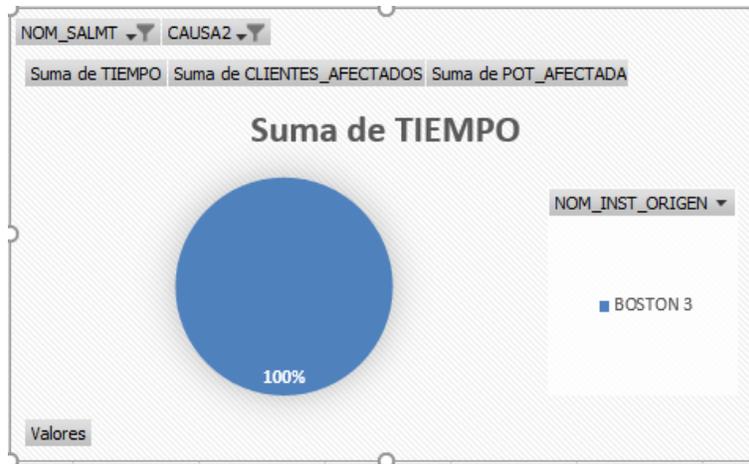
Figura 54 Porcentaje falla

El circuito Boston 3 intentos de disparo con cierre negativo, falla encontrada en el ramal del centro de transformación CT_A047105 encontrándose una cruceta partida y bajantes superiores en mal estado por lo que se transfirió el circuito a Boston 4 por medio del SW-3063 cuya suma total Saidi es de 0,04758022

Diagrama circulas el 100% de la falla en el servicio se debe a una cruceta partida y la prioridad de reparar un bajante primario.

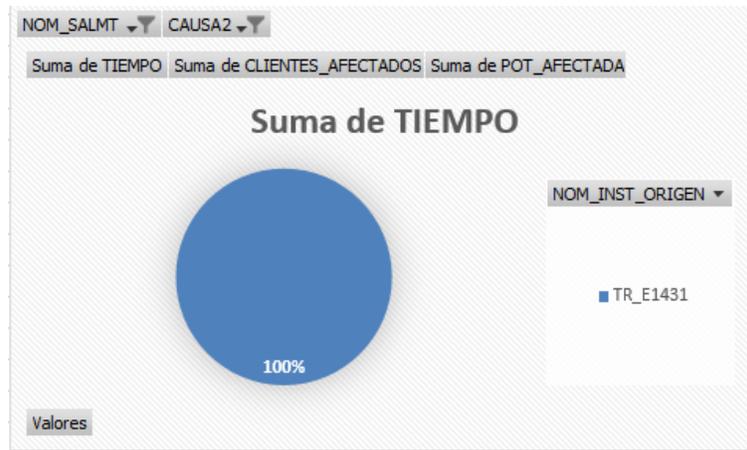
Figura 55 100% de la falla

En el diagrama unifilar 100% de la falla es causada por la alta vegetación dejando a 74 usuarios afectados aproximadamente 1,6 hora con una influencia en la calidad del servicio de 0,000650023659695885 sector sucre

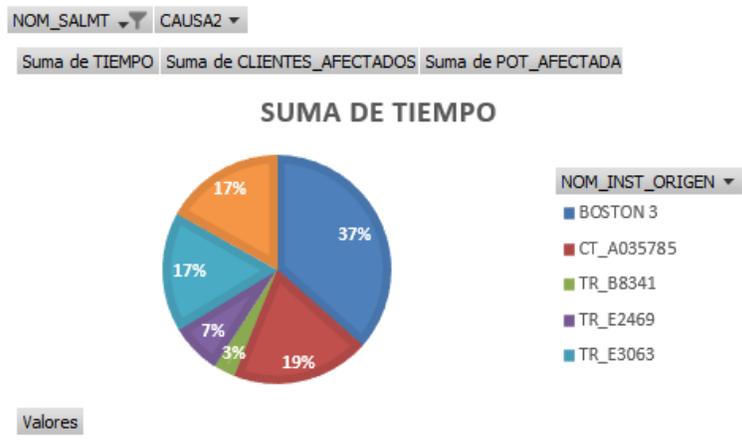
Figura 56 Porcentaje de fallas mes de abril

En el diagrama circular se observa las instalaciones que fueron afectadas por las diferentes causas que ocasionaron su respectiva falla con un 37% se vio afectado todo el circuito ya que se realizaron la apertura del IT-3040 que es el interruptor de cabecera por fuertes lluvias, líneas secundarias y fallas de puente.

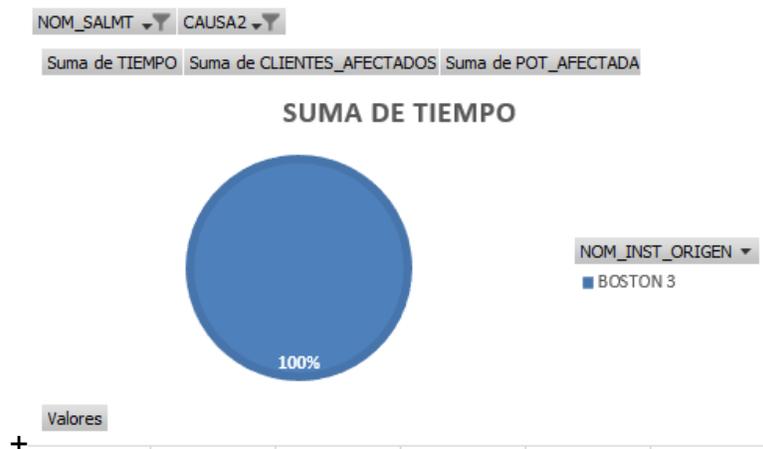
Figura 57 100% instalación afectada

En el diagrama circular el 100% de la instalación afectada fue Boston 3 por fuertes lluvias cuyo indicador de calidad del sector es de 0,069008557 que es el 44,60% de indicador de la calidad del servicio ya mencionado

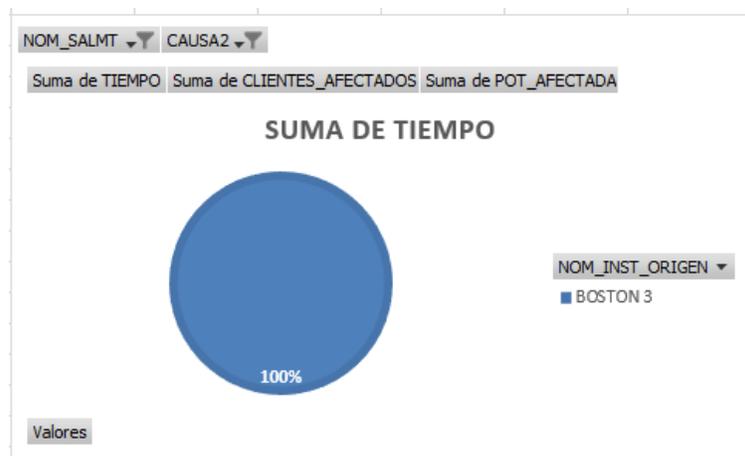
Figura 58 falla afecta 100% en toda la instalación

En el diagrama circular el 100 de la falla del circuito Boston 3 afecta directamente a esta instalación por red de baja tensión en daño

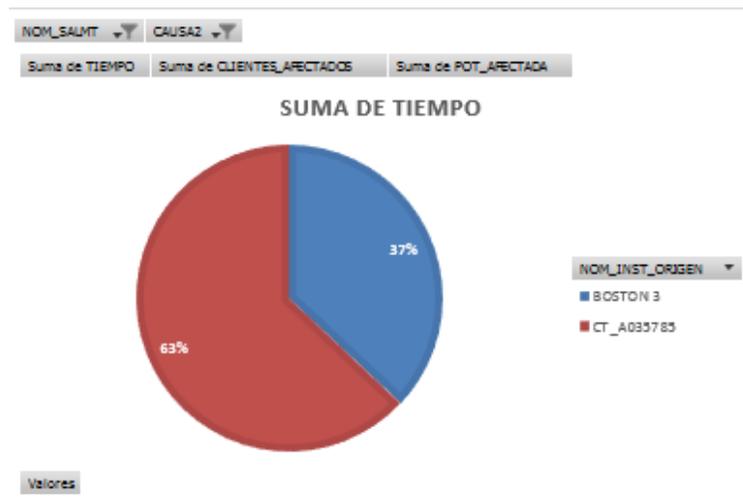
Figura 59 Porcentaje de falla en las instalaciones

En el diagrama circular 63% de la falla por puente partido afecto en función del tiempo directamente a la instalación CT_A035785 clientes afectados 49

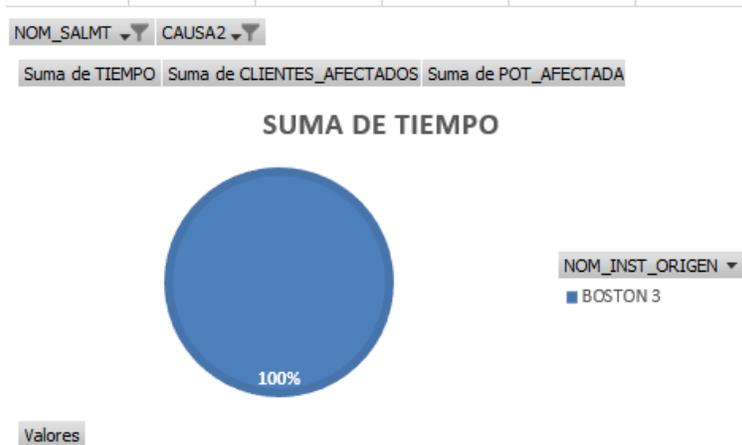
Figura 60 100% de la instalación afectada

En el diagrama circular el 100% de la instalación Boston 3 es afectado por causas no desconocidas

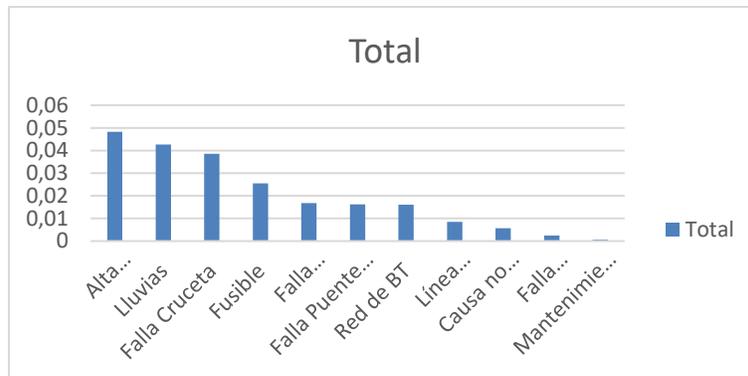
Figura 61 Causas y fallas circuito Boston 3

En la tabla 27 se observar los modos fallas con mayor número de incidencias en el circuito Boston 3, con el diagrama de barra se llega a la conclusión de que el circuito es afectado 21.80 % por alta vegetación lo que sirve como base **para realizar una tarea de mantenimiento programada donde se identifiquen los puntos críticos para la realización de una poda Exhaustiva** (Compromete 45% del árbol) o ligera (30% del mismo)

La lluvia es una condición ambiental lo que se debe realizar son labores de poda para que no se presenten cortocircuitos, de las fases con tierra, así como Sobretensiones.

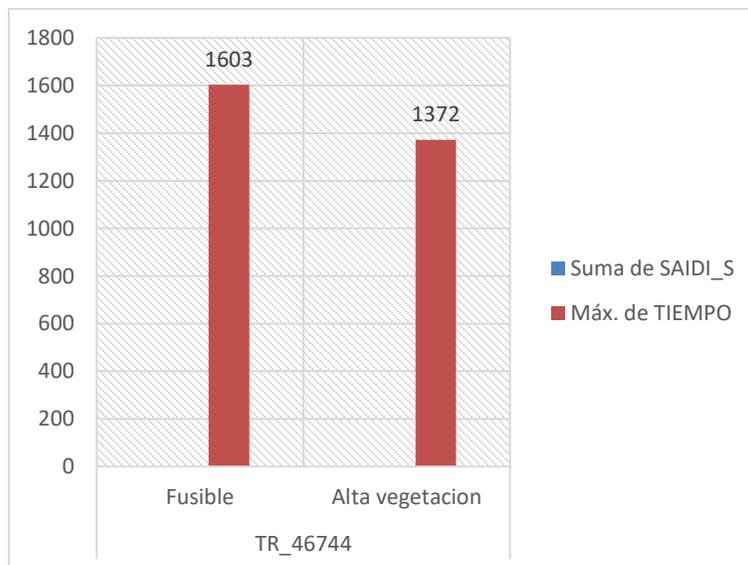
Figura 82 Causas fallo de la instalación

La disponibilidad de la instalación es de 77,97% lo que implica que habría que efectuar tareas de mantenimiento preventivo para mejorar la calidad del servicio brindar confiabilidad al cliente con ese porcentaje a su vez se puede evaluar que los diferentes tipos de mantenimiento han sido como tales correctivos sin generar una orden para la realización de una inspección previa ya que mes tras mes se sigue incurriendo en las mismas fallas con las mismas causas.

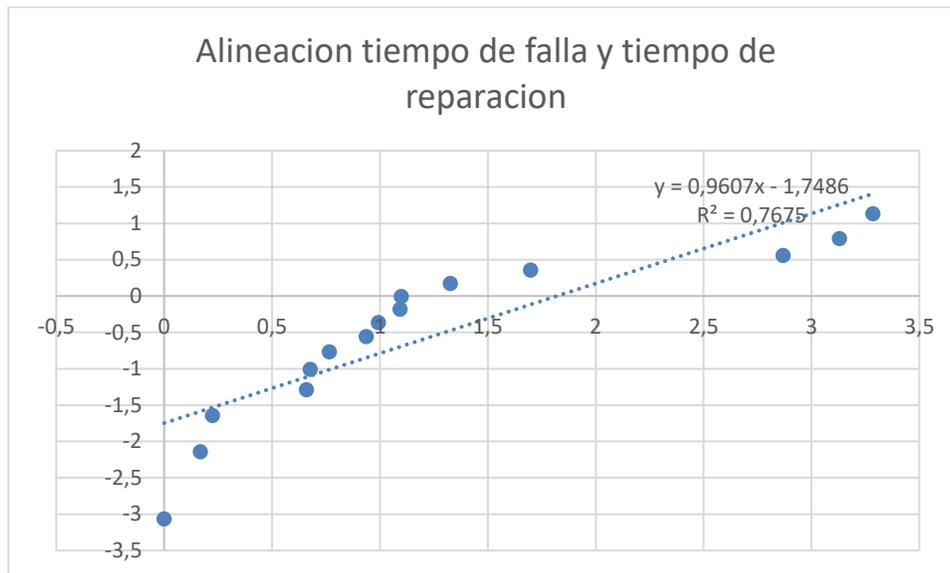
Figura 85 Tiempos de falla y reparación de la instalación.

En la figura 89 se obtienen los tiempos de falla y reparación de una instalación con base a la mediana de Bernard y regresión lineal de la misma, con lo que se observa cada cuanto es el intervalo de fallas y tiempos para realización de una tarea basada en la inspección.

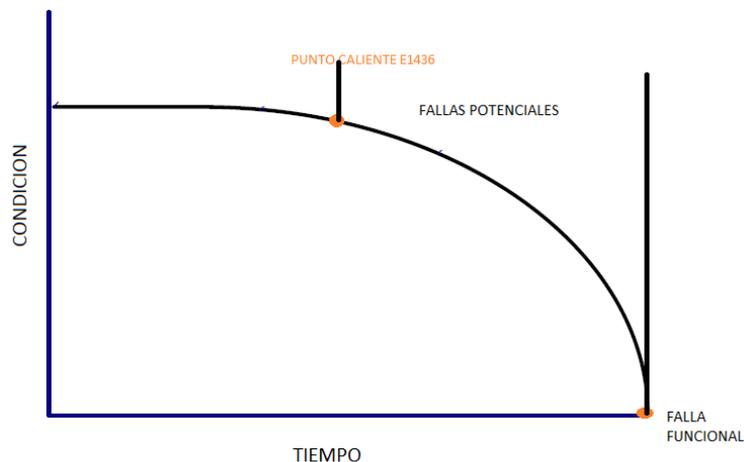
Figura 87 Diagrama P-F

En la figura 63 se observa el diagrama P-F para el punto caliente detectado en el transformador E1436 donde se detecta el punto en que se detecta la falla y el tiempo calculado por las ecuaciones de la mantenibilidad, donde se estima el porcentaje de disponibilidad y el tiempo en que se tienen que realizar las reparaciones.

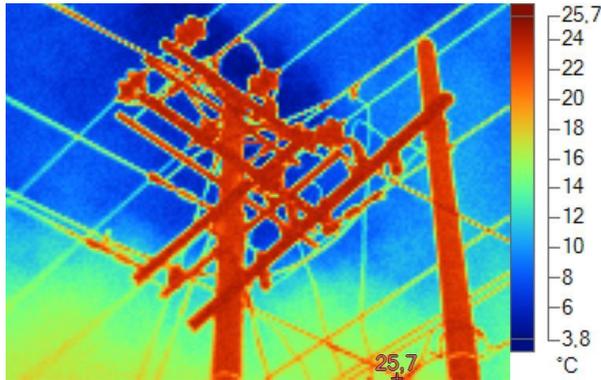
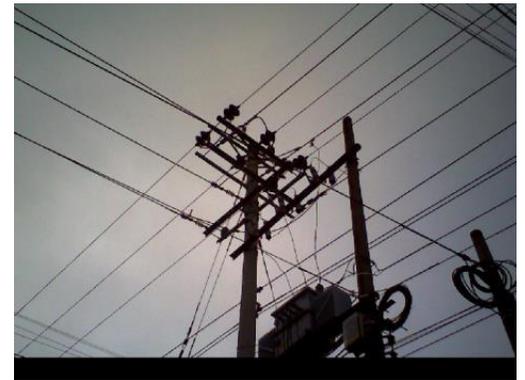
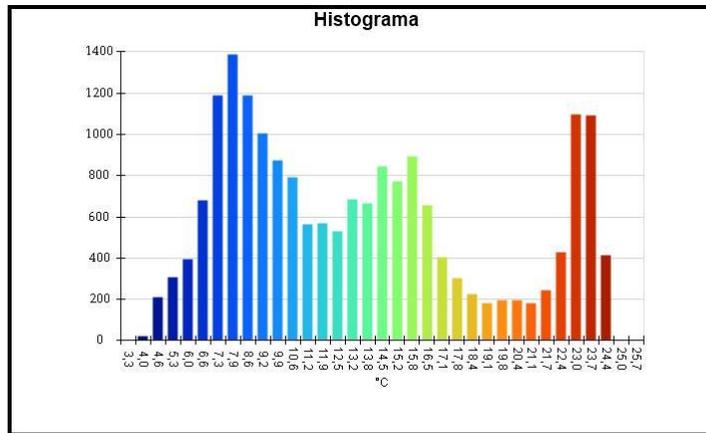
IR00755 COLEGIO COLMERCEDES .IS2
 03/05/2017 6:48:28

| Nombre | Temperatura | Emisividad |
|---|---|---|
| Caliente | 25,7°C | 0,95 |

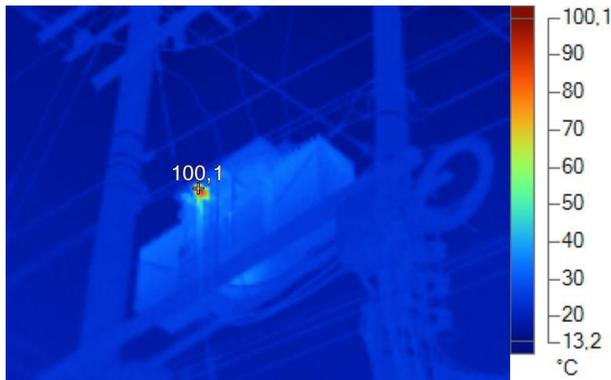
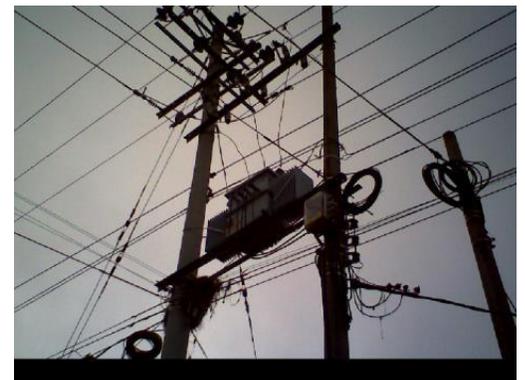
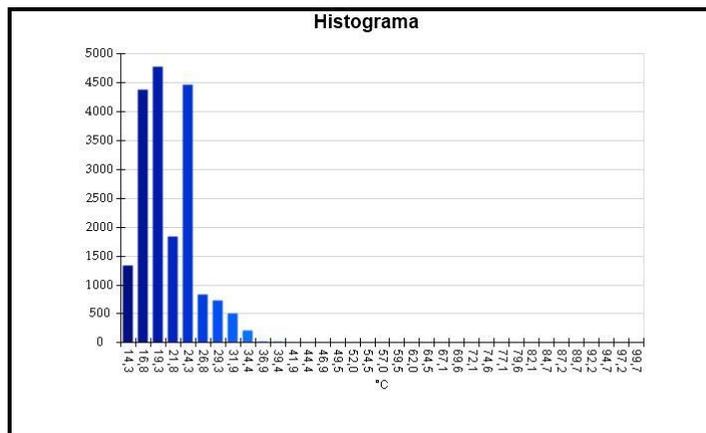
IR000756 COLEGIO COLMERCEDES.IS2
 03/05/2017 6:48:44

| Nombre | Temperatura | Emisividad |
|---|---|---|
| Caliente | 100,1°C | 0,95 |

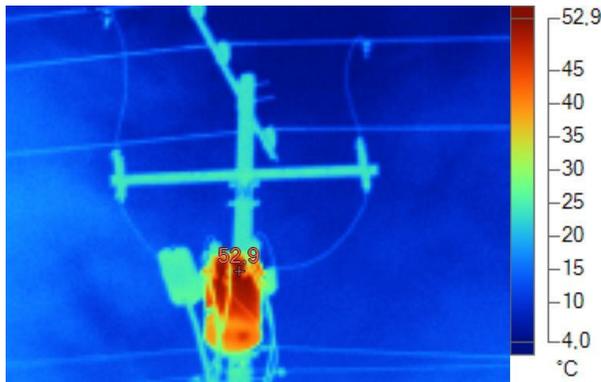
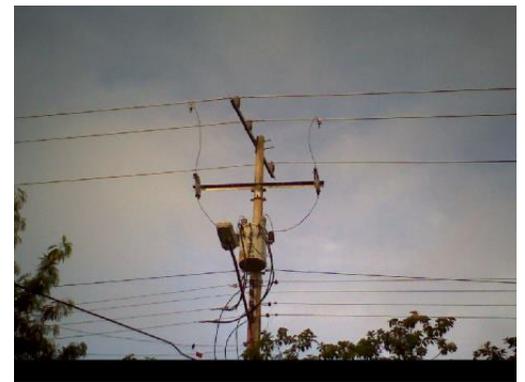
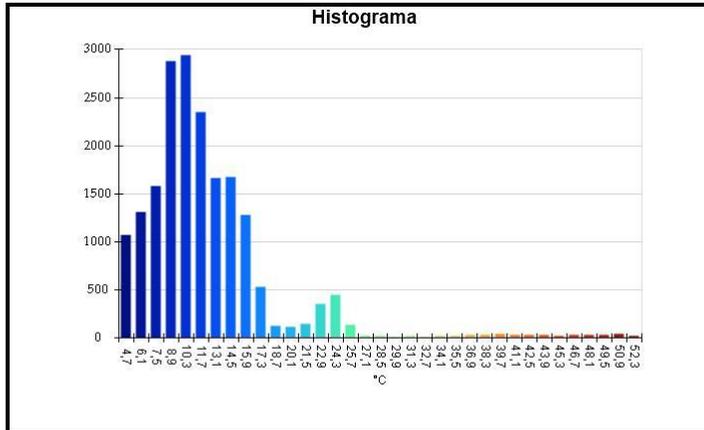
IR000759 CT_E0998.IS2
 03/05/2017 6:57:08

| Nombre | Temperatura | Emisividad |
|---|---|---|
| Caliente | 52,9°C | 0,95 |

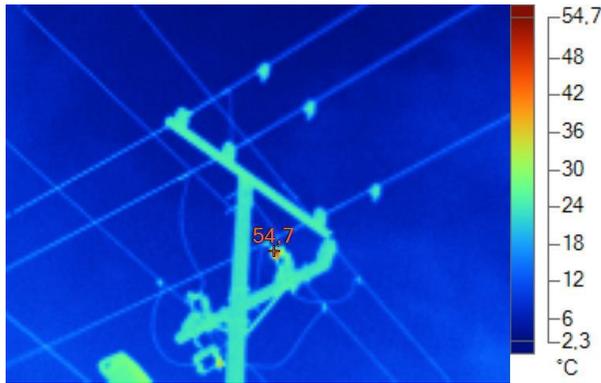
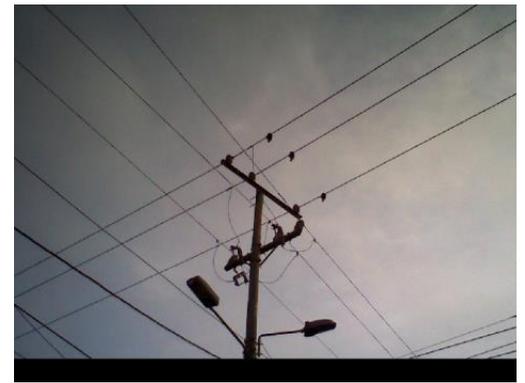
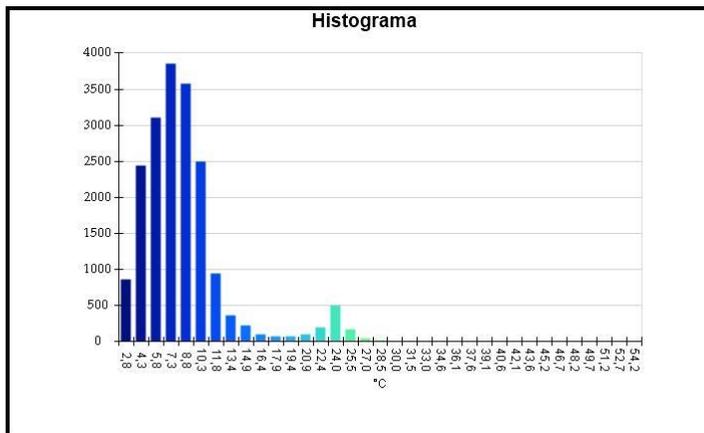
IR000766 ANTES DEL CT_E3217.IS2
 03/05/2017 7:11:38

| Nombre | Temperatura | Emisividad |
|---|---|---|
| Caliente | 54,7°C | 0,95 |

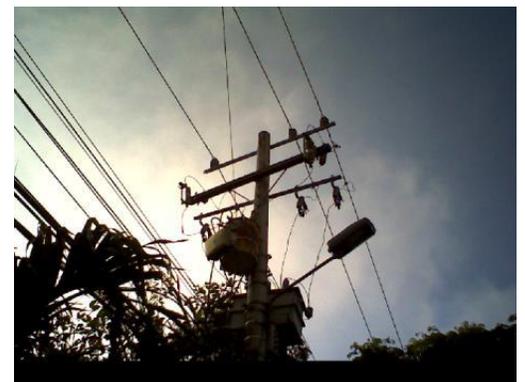
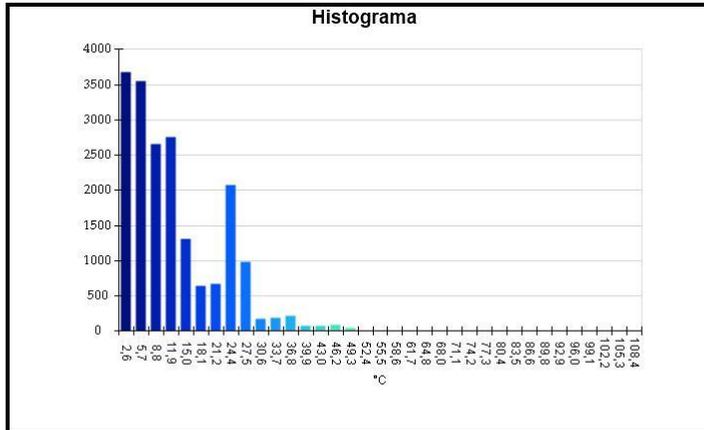
IR000768 EN EL CT E3217.IS2
03/05/2017 7:13:38

| Nombre | Temperatura | Emisividad |
|---|---|---|
| Caliente | 109,7°C | 0,95 |
