Proyecto de Práctica Empresarial como Auxiliar de Interventoría para la Supervisión, Control y Seguimiento de la Construcción del Polideportivo el Camellón, Contrato de Obra Pública N° 070 de 2018, en la Oficina de Planeación Municipal de Málaga, Departamento de Santander

Trabajo de Grado para Optar por el título de Ingeniero Civil

Universidad de Pamplona

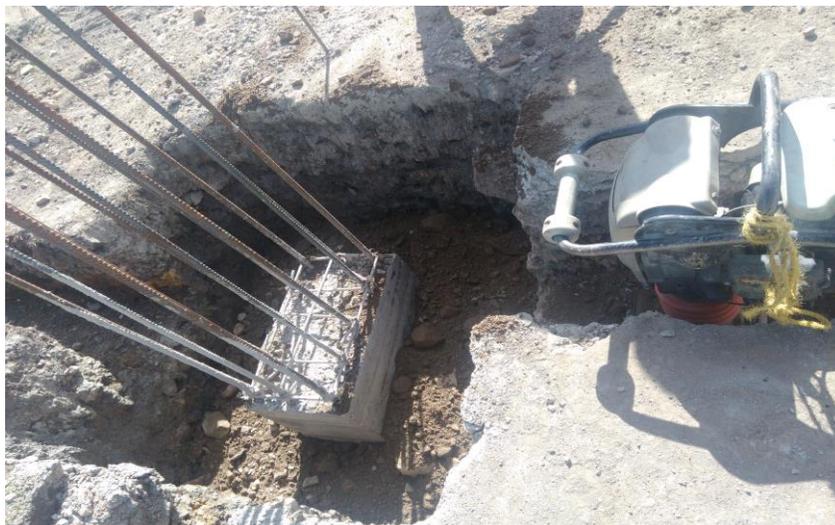
Se realiza el relleno y compactación de las excavaciones de las zapatas con material seleccionado.

Ilustración 5 relleno con material seleccionado

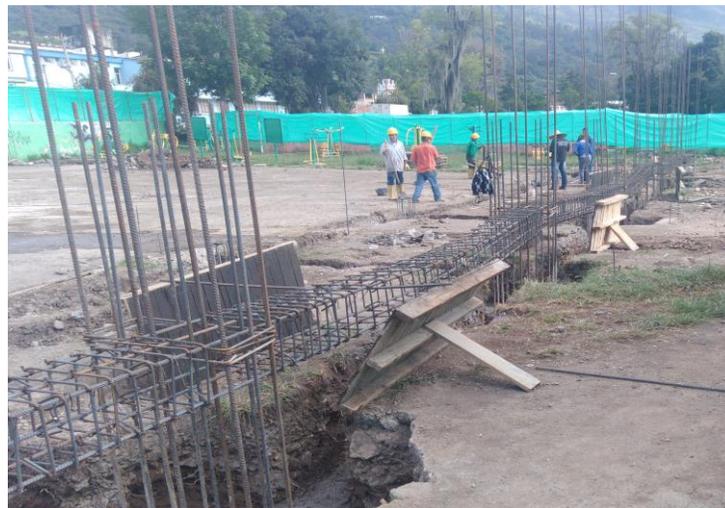
Se realiza el armado de acero de acuerdo a lo especificado den los planos, la longitud de cada viga es 30.4 m, viga de cimentación del eje 1.

Ilustración 9 acero de viga de cimentación eje 1

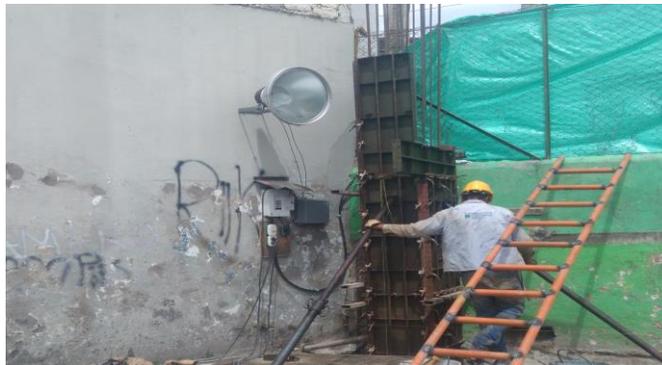
Se utilizó formaleta metálica, con sus respectivos chapetas de amarre, se verifico que estas formaletas estuviesen fijas y no presentaran ninguna ranura, inicialmente se puso formaleta en las tres primeras columnas del eje 2, después de dos días de haber fundido se retiran y se formaletean las 4 columnas restantes del eje 2.

Ilustración 19 formaletas para columnas eje 2

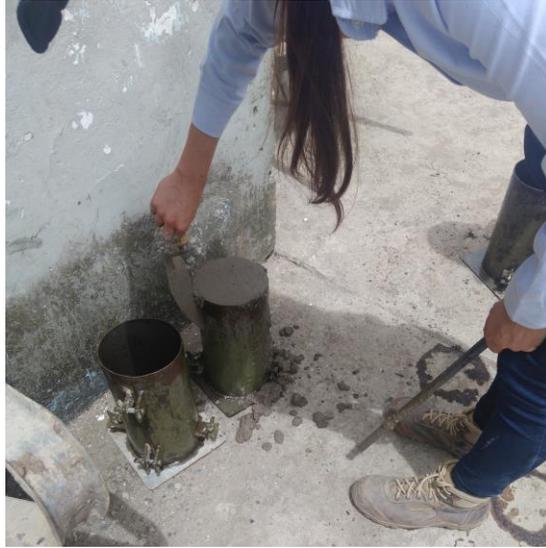
Se fundieron primero 3 columnas del eje 2 y luego de dos días se fundieron las restantes 4 del mismo eje, para esto se usó una dosificación de 8 baldes de arena, 8 de triturado para un bulto de cemento, se hicieron las pruebas de resistencia del concreto y dio como resultado entre 3000 y 3500 psi, por lo tanto, cumplía con lo requerido.

Se saca la muestra de concreto para realizar la prueba de resistencia, los cilindros se curan en obra y se envían al laboratorio.

Ilustración 21 cilindros para prueba de resistencia

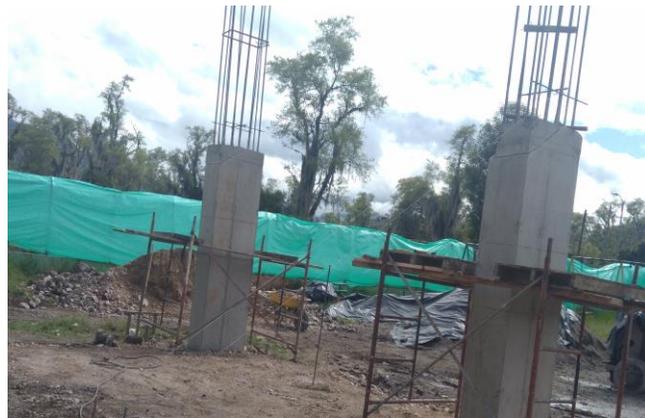
Se realizan cortes diagonales a las columnas para apoyar la viga inclinada, se le aplicó aditivo para pegar concreto nuevo y viejo. Se verifican las dimensiones de cada columna para constatar que cumple con lo establecido.

Ilustración 24 corte diagonal para viga inclinada

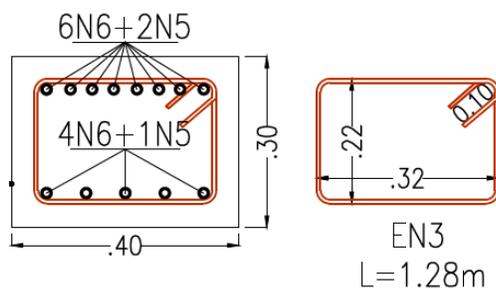
SECCIÓN 1-1

Se verifico que el armado del acero cumpla con las especificaciones de los planos, viga inclinada (0.30m x0.40m) para los dos costados, oriental y occidental, 14 vigas en total, la sección fue modificada debido a que el concreto de protección no cumplía con el mínimo exigido por la norma así:

Ilustración 26 sección inicial de viga aérea

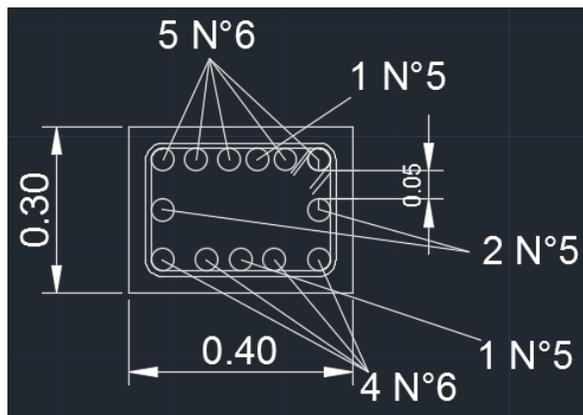
Sección modificada para que el concreto de protección cumpla con el mínimo requerido, esta fue aprobada por el Ingeniero Estructural.

Ilustración 27 sección modificada

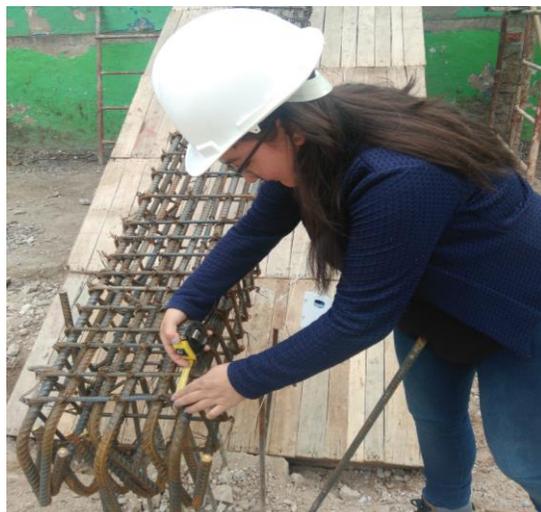
Se verifican las dimensiones de las vigas inclinadas, constatando que cumplen lo especificado en los planos.

Ilustración 29 verificación de dimensiones

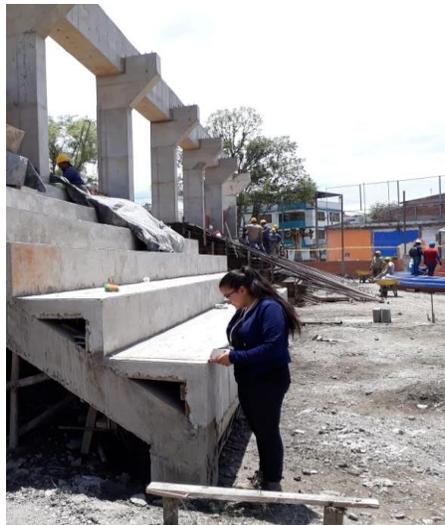
Ilustración 61 verificación de dimensiones

Se verifican las dimensiones de los pasos y contrapasos de la gradería

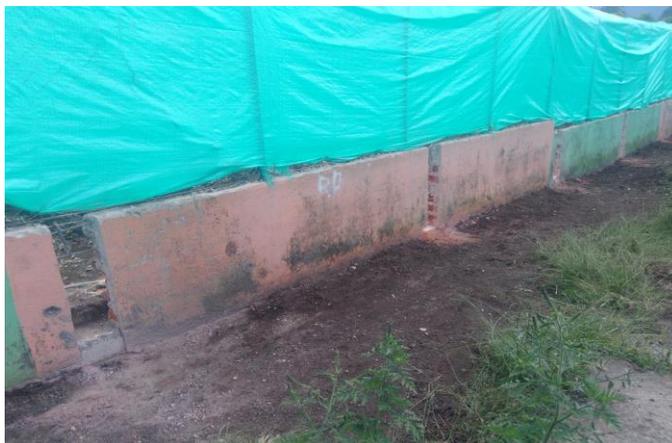
Ilustración 62 cortes realizados a muro de quebrada

En el muro norte de protección a la quebrada se pretendía en un principio demoler y construir uno nuevo, pero debido a que se revisó la cimentación y esta estaba en buen estado se consideró que solo se acondicionaría realizando cortes cada 3 metros para fundir columnetas que ayudaran a sostenerlo.

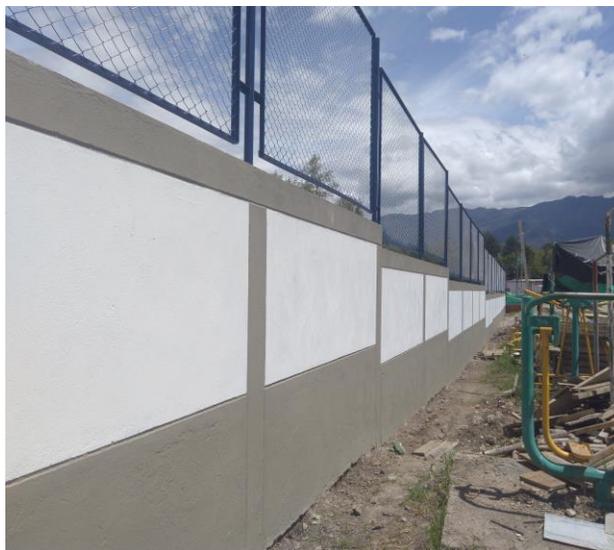
Ilustración 67 estado final de muro

Al muro existente se le realiza una escarificación para poner un nuevo friso y pintura. La longitud total de este muro es de 28.55 m

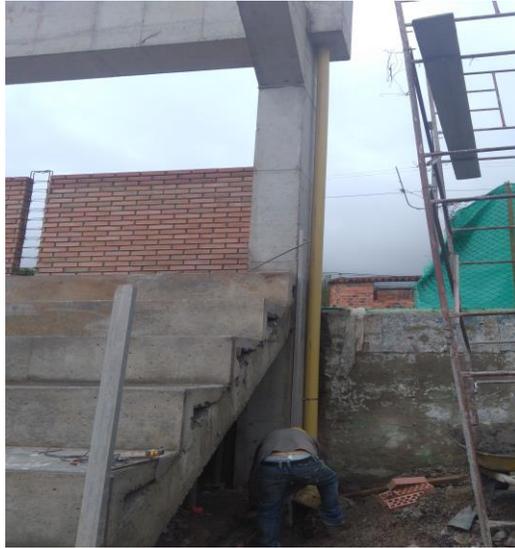
Ilustración 89 bajantes tubería de 4"

Se hace la instalación total de 4 bajantes de agua lluvia, se utiliza un diámetro de tubería de 4", estos conducen al agua a las cajas de inspección.

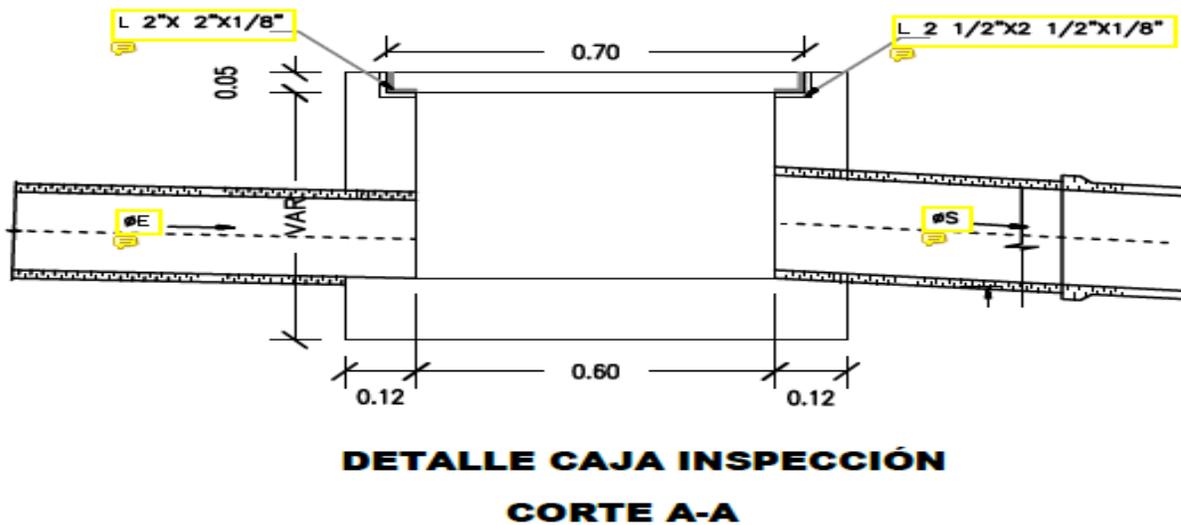
Ilustración 90 detalle caja de inspección

Se funden 4 cajas de inspección de 0.80m x 0.80m el diámetro de entrada es de 4" y el diámetro de salida 6".

La ilustración 90 muestra el detalle de las cajas de inspección.

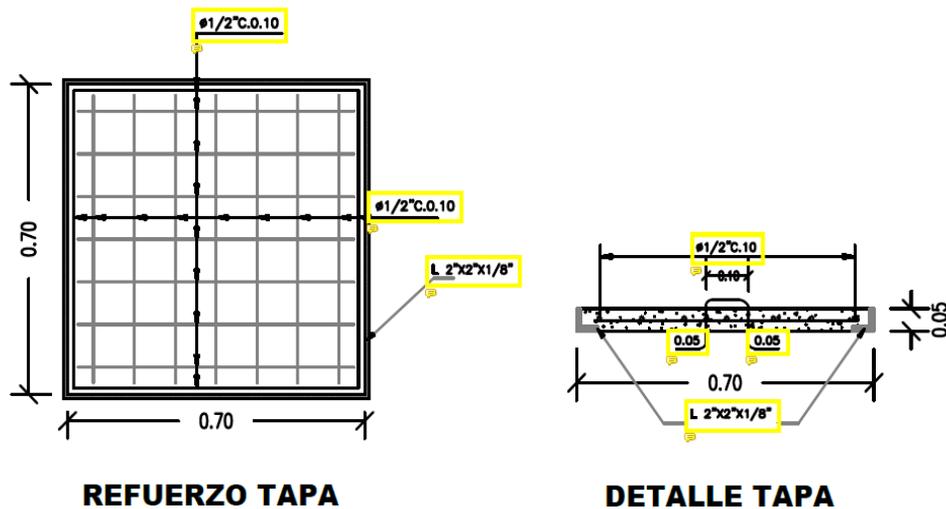
Ilustración 91 detalle tapa caja de inspección

Detalle de tapas de las cajas de inspección.

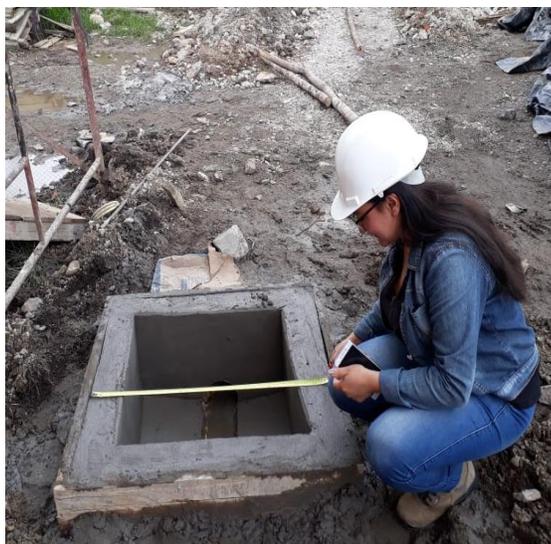
Ilustración 93 verificación de dimensiones

Verificación de dimensiones de las cajas de inspección

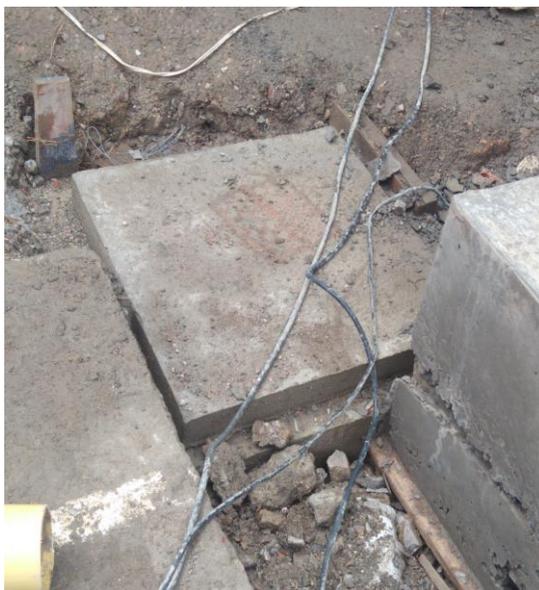
Ilustración 94 tapa caja de inspección

Se funden e instalan las tapas de las cajas de inspección

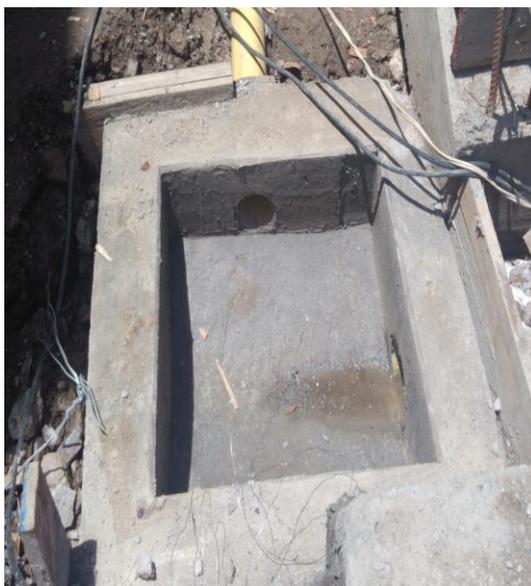
Ilustración 95 caja de inspección

Caja de inspección con su respectiva tubería de entrada y salida.

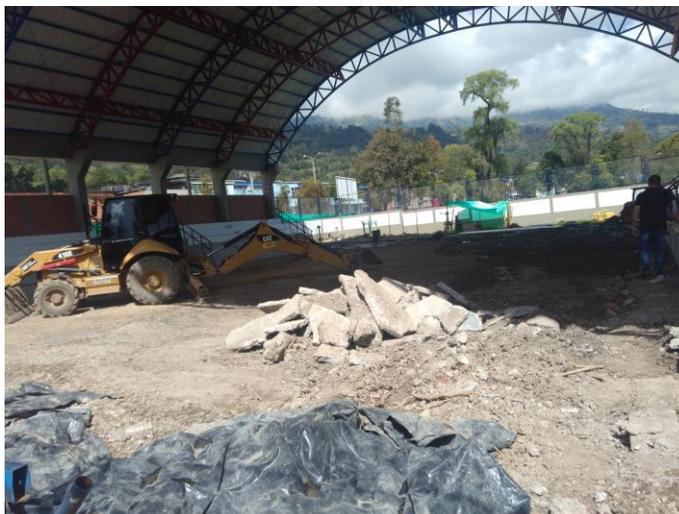
Ilustración 96 demolición placa de cancha

Se realiza la demolición de la placa de la cancha existente

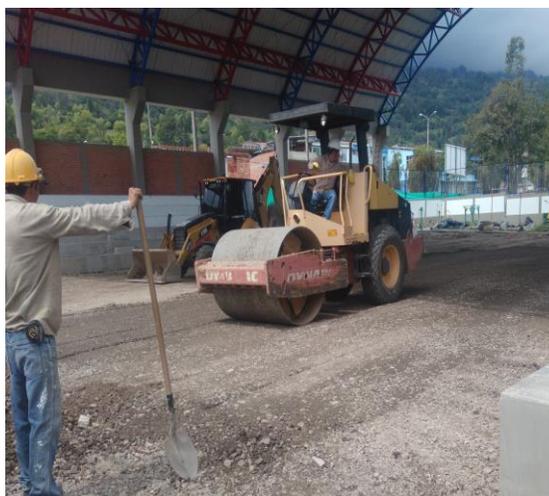
Ilustración 97 instalación de base

Se hace la instalación y compactación de base granular, con un espesor de 0.15 cm

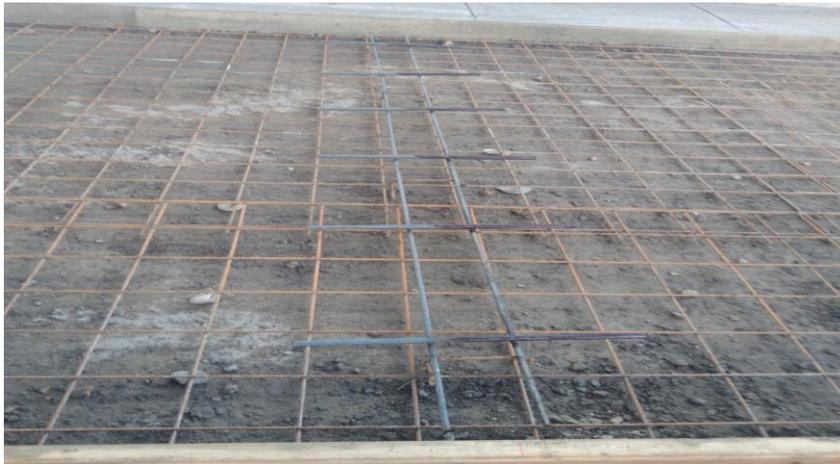
Ilustración 98 acero de refuerzo cancha

Se utiliza una malla electro soldada de varillas corrugadas de diámetro 6 mm cada 0.15 m en cada dirección, para las dovelas se utiliza varilla lisa N° 4 cada 1.80m, la mitad de estas van lubricadas para que no se adhieran al concreto, también se utilizan varillas de anclaje N° 4.

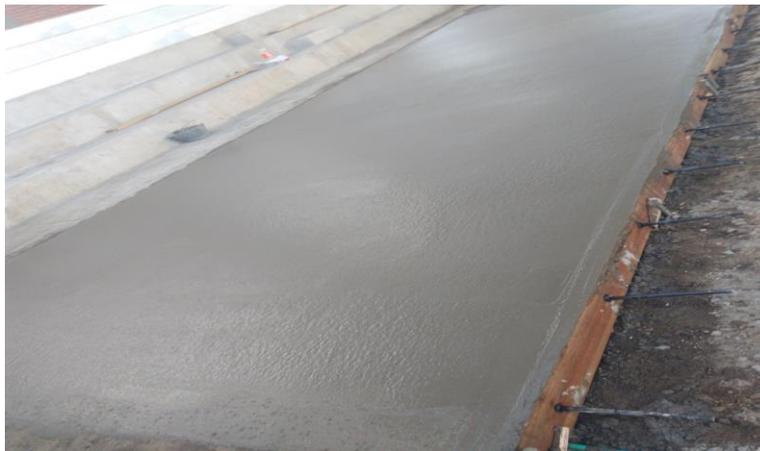
Ilustración 99 varillas de anclaje unión de losas

Se instalan varillas de anclaje cada 0.30 m, en acero liso N° 4.

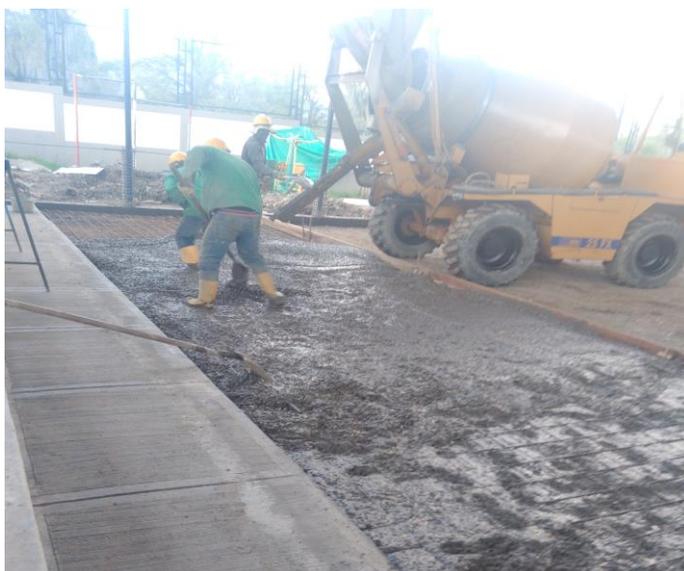
Ilustración 100 fundida de cancha

Se funde la cancha con un concreto de 3000 psi, la mezcla se realiza en un carmix de capacidad 2.5 m<sup>3</sup>

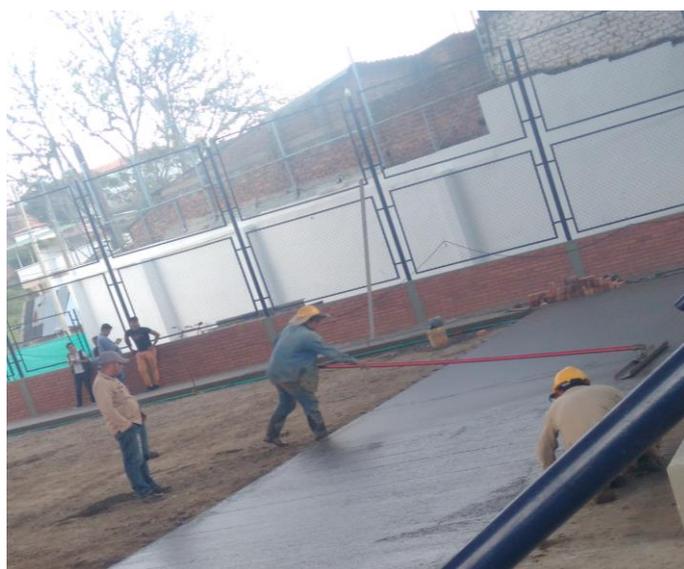
Ilustración 101 detalles de losa

Se realizan los detalles de la losa, utilizando una regleta de goma.

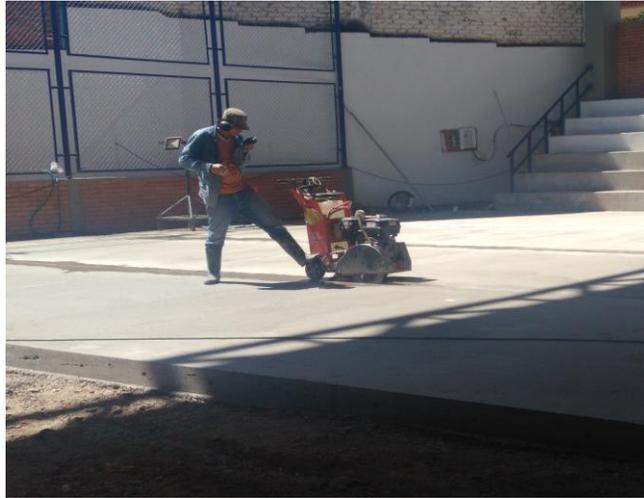
Ilustración 102 cortes longitudinales juntas de dilatación

Se realizan cortes cada 1.8 metros para demarcar las juntas de dilatación de la losa con una profundidad de 2.5cm y 2 cm de separación, entre las juntas se puso Backer Rod (cola de rata) y se selló con sikadur.

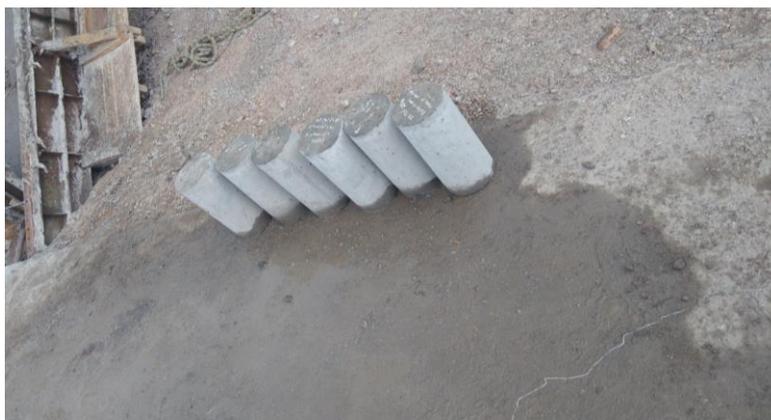
Ilustración 105 cilindros prueba de resistencia del concreto muro sur y viga inclinada

Cilindros para prueba de resistencia del concreto (muro de cerramiento y viga inclinada)

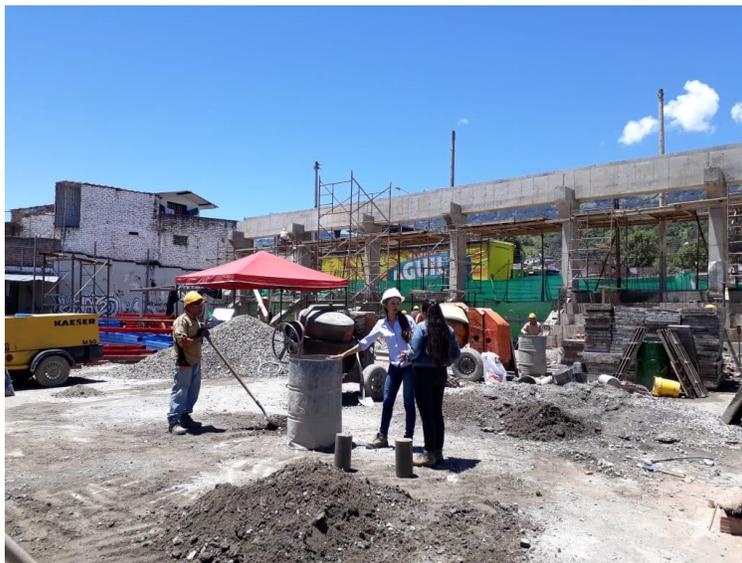
Ilustración 106 cilindros para prueba de resistencia concreto de gradería

### Curado de cilindros para prueba de resistencia

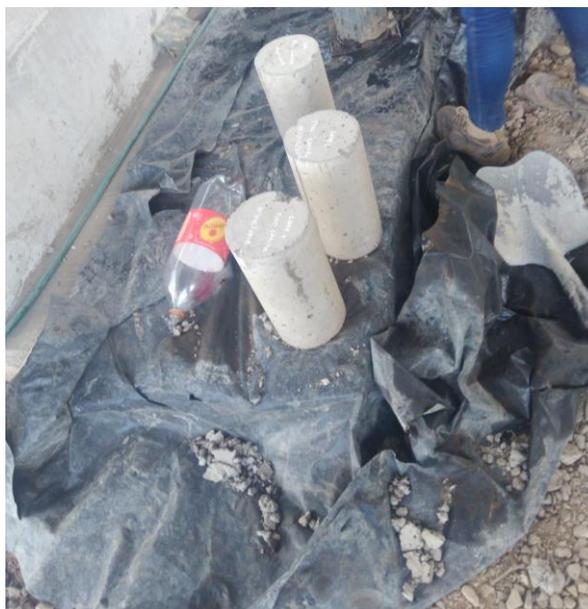
Ilustración 107 cilindros para prueba de resistencia concreto de cancha

### Cilindros para prueba de resistencia (losas de la cancha)

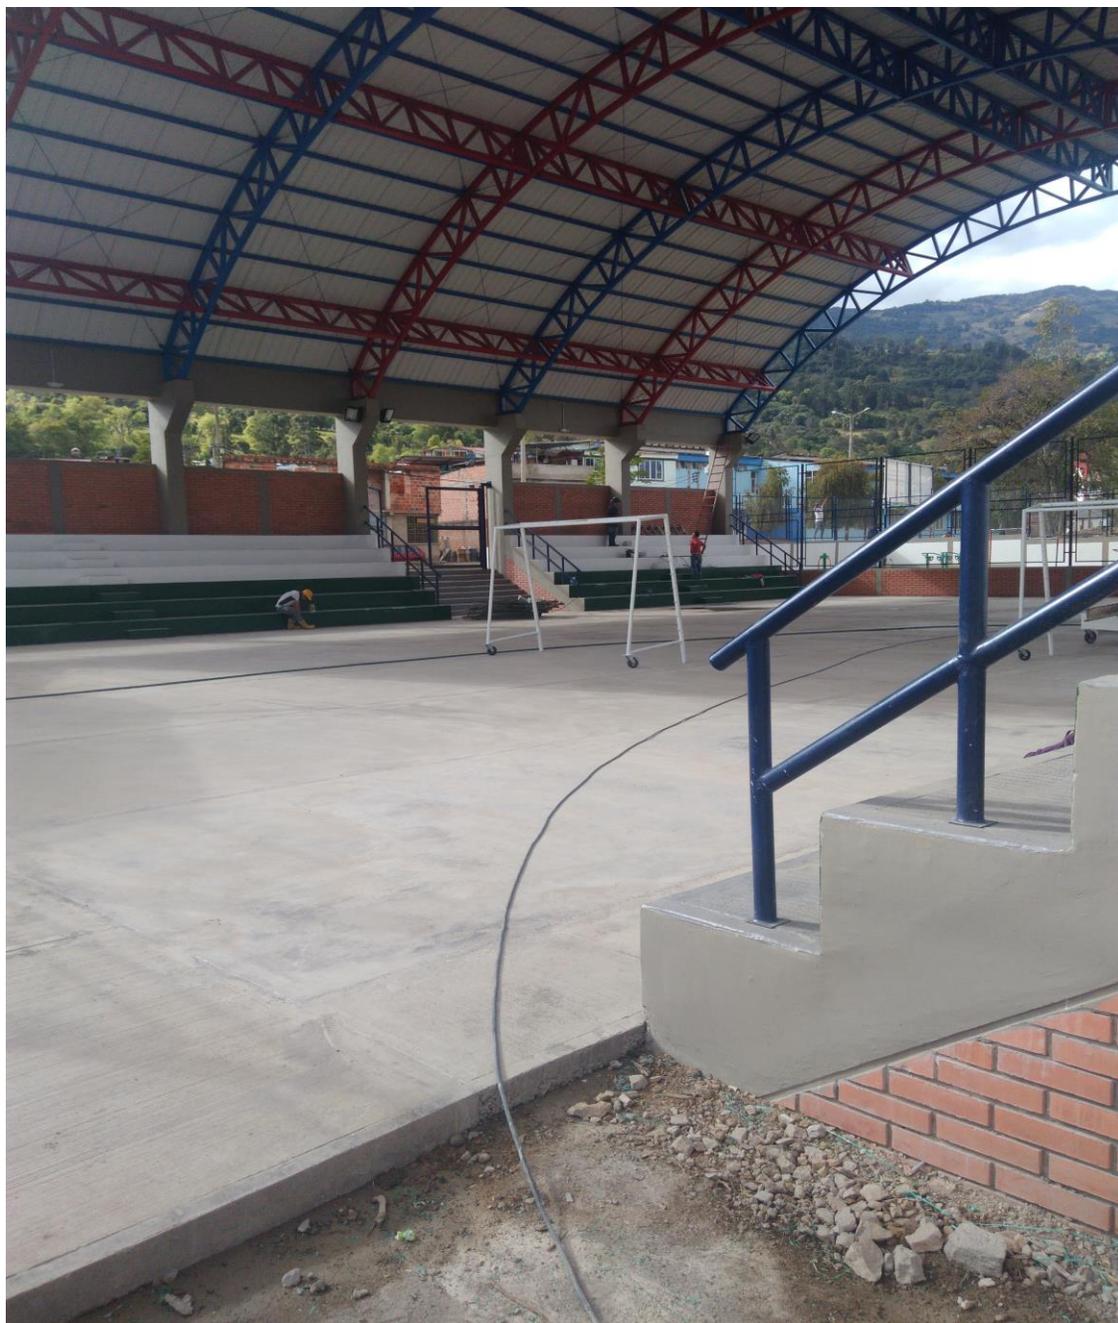
Ilustración 113 Estado final polideportivo

Estado interior del polideportivo.
