ESTUDIOS PRELIMINARES Y PROPUESTA ARQUITECTÓNICA PARA LA
CONSOLIDACIÓN Y CONSERVACIÓN DEL MONUMENTO NACIONAL CASA
DE MERCADO DE PAMPLONA NORTE DE SANTANDER.

UNIVERSIDAD DE PAMPLONA
FACULTAD DE INGENIERIAS Y ARQUITECTURA
DEPARTAMENTO DE ARQUITECTURA Y DISEÑO INDUSTRIAL
PROGRAMA DE ARQUITECTURA
PAMPLONA – NORTE DE SANTANDER
2019

MONOGRAFÍA TRABAJO DE GRADO PARA OPTAR EL TÍTULO DE
ARQUITECTOS

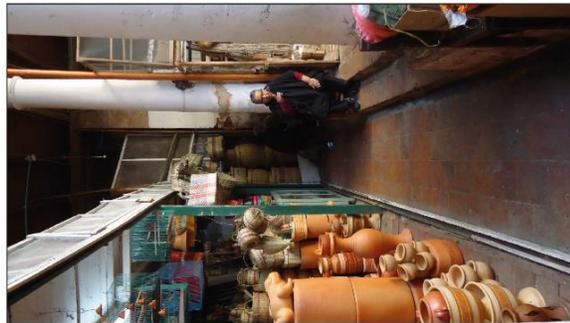
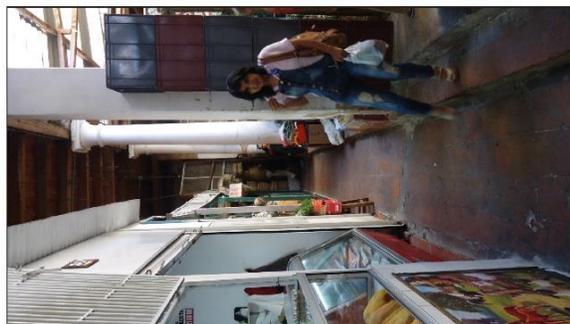
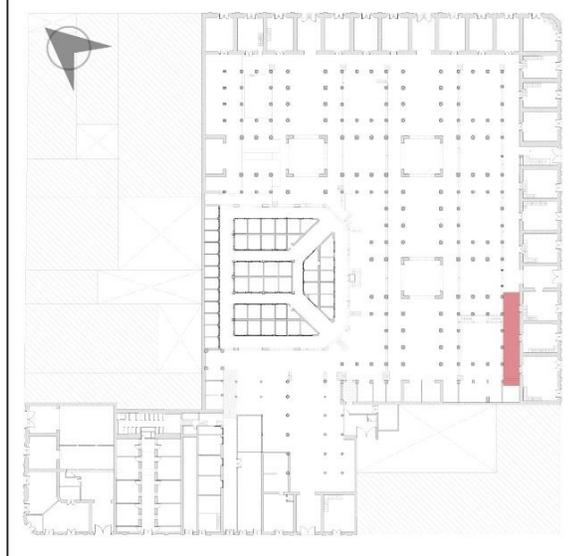
ELEMENTOS CONSTRUCTIVOS	CARACTERÍSTICAS	USO:			PLANO DE LOCALIZACIÓN DE ESPACIO	
		BUENO	ESTADO		COMERCIO	MIXTO
			REGULAR	MALO		
PISOS	Tableta de barro cocido 25*25 con juntas de 1cm., color rojo.		X			Desgaste por uso y falta de mantenimiento
MUROS	Muros en Tapia pisada con grosor de 80 cm. Color blanco		X			Humedad y falta de mantenimiento
Columnas	Columnas en ladrillo, con revestimiento de cal y arena		X			Posibles golpes y falta de mantenimiento
ESTRUCTURA DE CUBIERTA	Estructura de madera Teca	X				Posibles golpes y falta de mantenimiento
MANTO DE CUBIERTA	Teja de barro española		X			falta de mantenimiento
CARPENTERIA	carpinteria de madera original, puertas y ventanas		X			Desgaste por uso y falta de mantenimiento
Escaleras	Irregulares, con rampa adyacente		X			
Otros

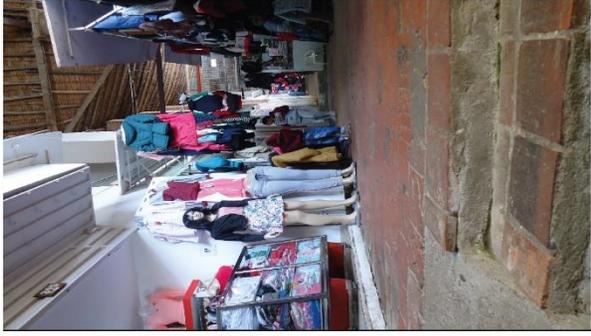
PLANO DE LOCALIZACION DE ESPACIO		MIXIO		POSIBLES CAUSAS DE DETERIORO Desgaste por uso y falta de mantenimiento Posibles golpes y falta de mantenimiento Desgaste por tiempo y falta de mantenimiento Posibles Golpes y falta de mantenimiento
	COMERCIO		COMERCIO

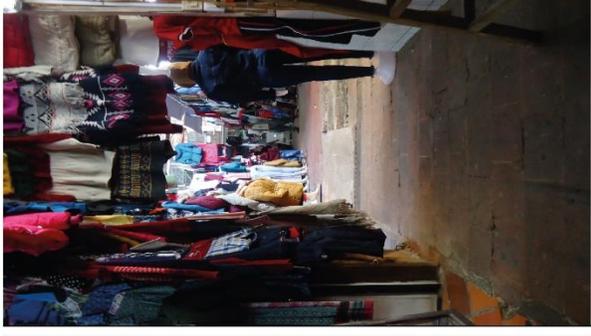
ESTADO		ESTADO		DETERIOROS PRESENTES Falta de material, suciedad y corrosion Corrosion y descomposicion Corrosion y descomposicion Falta de material, suciedad y corrosion
	BUENO	REGULAR	BUENO	REGULAR

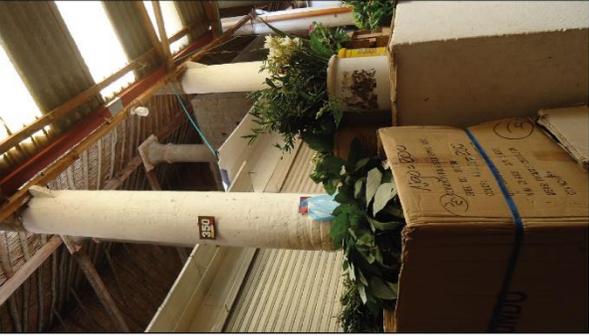
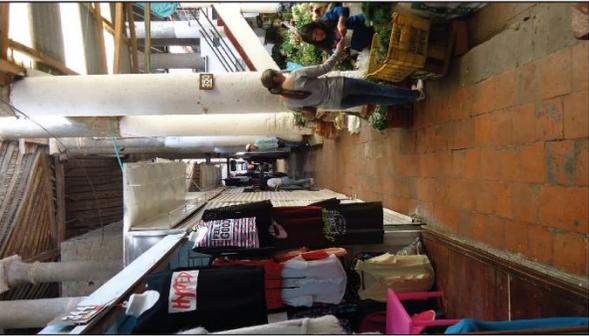
Leonardo Quiroga Jaramillo Rafael Mauricio Diaz Yañez Jeison Estiven Duque Cespedes	DIRECTORA: Arq.MG.Eliana Patricia Quintero Figueroa	Numero de ficha: 62

PLANO DE LOCALIZACION DE ESPACIO				MIXTO POSIBLES CAUSAS DE DETERIORO Desgaste por uso y falta de mantenimiento Posibles golpes y falta de mantenimiento Desgaste por tiempo y falta de mantenimiento Posibles golpes y falta de mantenimiento
	COMERCIO		MIXTO

COMERCIO		MIXTO		DETERIOROS PRESENTES Fallante de material, suciedad y corrosion Corrosion y descomposicion Corrosion y descomposicion Fallante de material, suciedad y corrosion
	ESTADO REGULAR		MALO

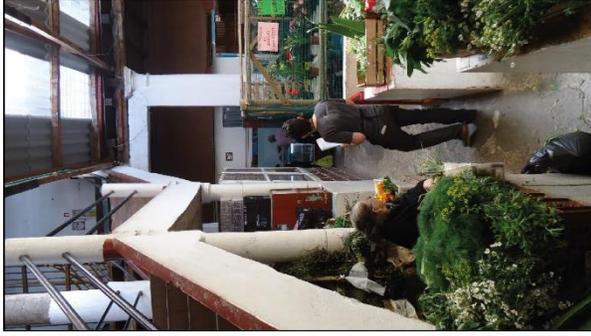
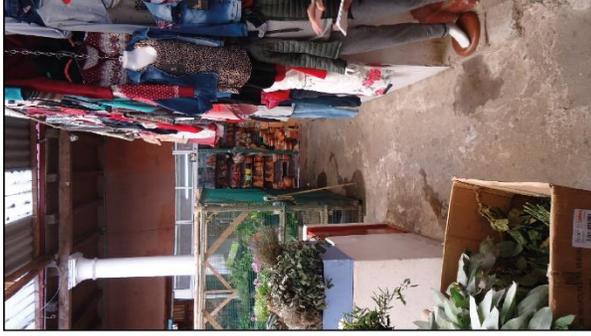
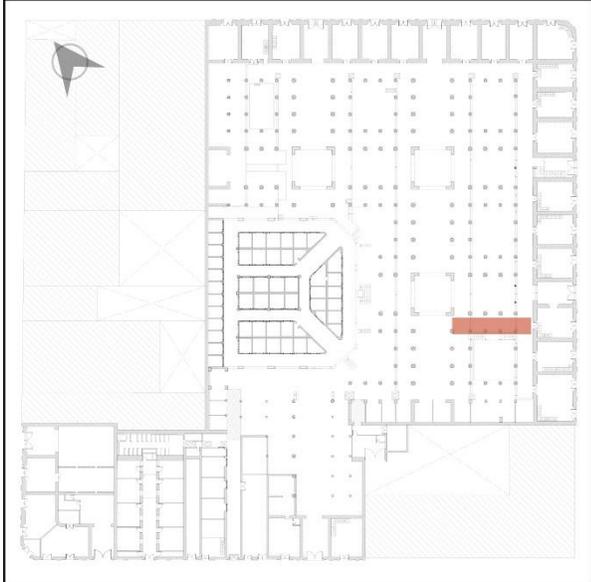
Leonardo Quiroga Jaramillo Rafael Mauricio Diaz Yañez Jeison Estiven Duque Cespedes	DIRECTORA: Arq.MG.Eliana Patricia Quintero Figueroa	Numero de ficha: 63 Octubre 2019

PLANO DE LOCALIZACION DE ESPACIO		MIXTO	POSIBLES CAUSAS DE DETERIORO Desgaste por uso y falta de mantenimiento Posibles golpes y falta de mantenimiento Desgaste por tiempo y falta de mantenimiento Posibles golpes y falta de mantenimiento	
			USO:		COMERCIO		DETERIOROS PRESENTES suciedad y corrosion Corrosion y descomposicion Corrosion y descomposicion Fallante de material, suciedad y corrosion
ELEMENTOS CONSTRUCTIVOS	CARACTERISTICAS	ESTADO		BUENO	REGULAR	MALO	POSIBLES CAUSAS DE DETERIORO
		PISOS	MUROS

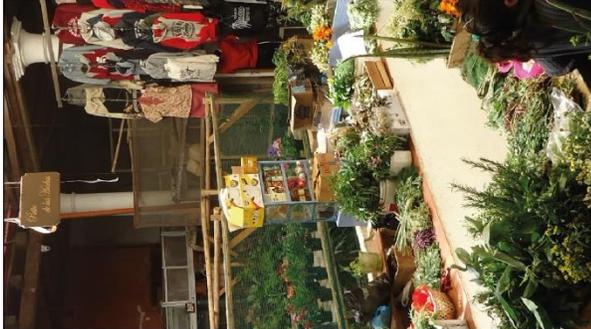
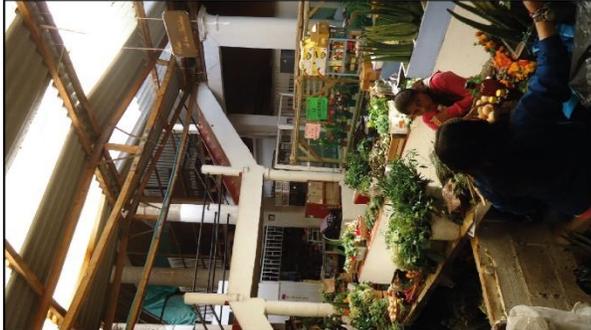
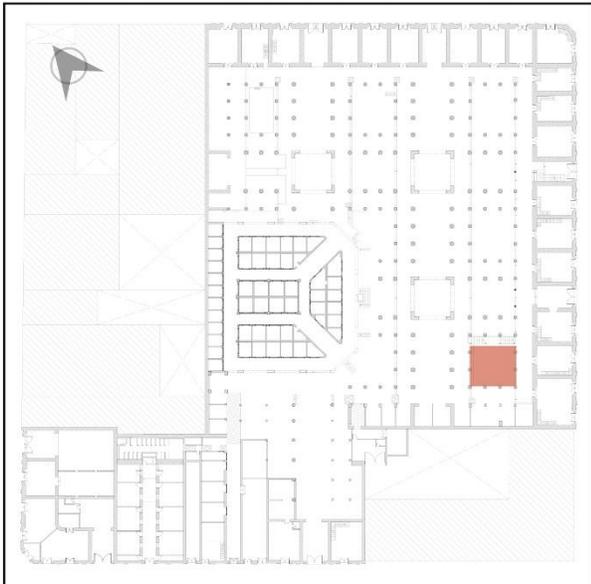
Leonardo Quiroga Jaramillo Rafael Mauricio Diaz Yañez Jeison Estiven Duque Cespedes		DIRECTORA: Arq.MG.Eliana Patricia Quintero Figueroa			Numero de ficha: 64 Octubre 2019

ELEMENTOS CONSTRUCTIVOS			CARACTERÍSTICAS			USO:		PLANO DE LOCALIZACIÓN DE ESPACIO	
						BUENO	REGULAR	MALO	COMERCIO
PISOS	MUROS	Columnas	ESTRUCTURA DE CUBIERTA	MANTO DE CUBIERTA	CARTENRIA	Escaleras	Otros	POSIBLES CAUSAS DE DETERIORO	POSIBLES CAUSAS DE DETERIORO
Piso en cemento	Inexistente	Columnas en ladrillo, con revestimiento de cal y arena	Estructura de madera Teca	Teja de barro española	Inexistente	Inexistente	Inexistente	Desgaste por uso y falta de mantenimiento	
								Posibles golpes y falta de mantenimiento	
								Posibles golpes y falta de mantenimiento

Desgaste por tiempo y falta de mantenimiento	
								Posibles golpes y falta de mantenimiento

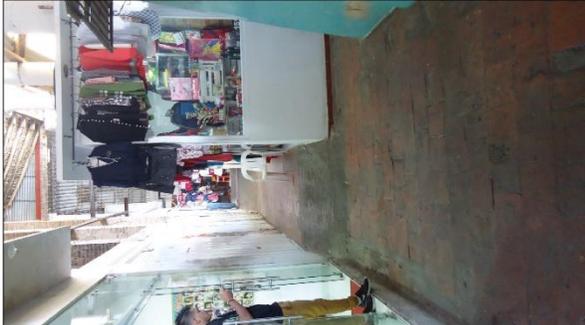
Leonardo Quiroga Jaramillo Rafael Mauricio Diaz Yañez Jeison Estiven Duque Cespedes	DIRECTORA: Arq.MG.Eliana Patricia Quintero Figueroa	Numero de ficha: 65 Octubre 2019

USO:		PLANO DE LOCALIZACION DE ESPACIO	
	BUENO	REGULAR	COMERCIO	MIXTO
ELEMENOS CONSTRUCTIVOS	CARACTERÍSTICAS	ESTADO	DETERIOROS PRESENTES	POSIBLES CAUSAS DE DETERIORO
PISOS	Tableta de barro cocido 25*25 con junta de 1 cm. color rojo	X	suciedad y corrosion	Desgaste por uso y falta de mantenimiento
MUROS	Muros en Tapia pisada con grosor de 80 cm. Color blanco	X	Corrosion y descomposicion	Humedad y falta de mantenimiento
Columnas	Columnas en ladrillo, con revestimiento de cal y arena	X	Corrosion y descomposicion	Posibles golpes y falta de mantenimiento
ESTRUCTURA DE CUBIERTA	Estructura caña brava	X	Corrosion y descomposicion	Desgaste por tiempo y falta de mantenimiento
MANTO DE CUBIERTA	Teja de barro española	X	Faltante de material, suciedad y corrosion	Posibles golpes y falta de mantenimiento
CARPINTERIA	carpinteria de madera original, puertas y ventanas	X	suciedad y corrosion	falta de mantenimiento

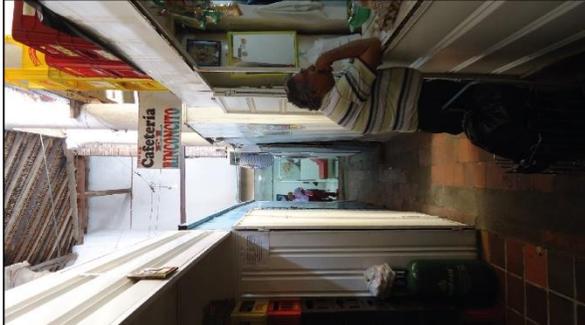
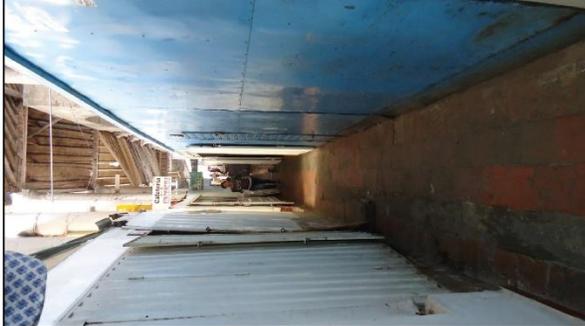
PLANO DE LOCALIZACION DE ESPACIO		MIXTO		POSIBLES CAUSAS DE DETERIORO Desgaste por uso y falta de mantenimiento Posibles golpes y falta de mantenimiento Desgaste por tiempo y falta de mantenimiento Posibles golpes y falta de mantenimiento	
	COMERCIO		DETERIORS PRESENTES suciedad y corrosion Corrosion y descomposicion Corrosion y descomposicion Falta de material, suciedad y corrosion

USO:		ESTADO		POSIBLES CAUSAS DE DETERIORO Desgaste por uso y falta de mantenimiento Posibles golpes y falta de mantenimiento Desgaste por tiempo y falta de mantenimiento Posibles golpes y falta de mantenimiento

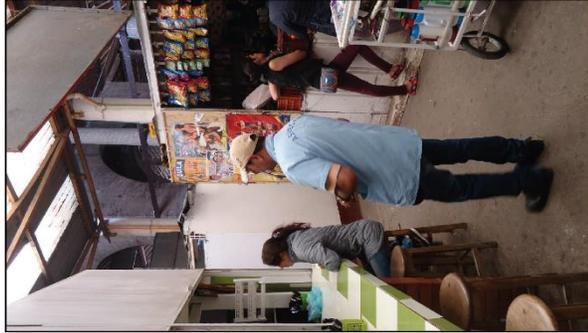
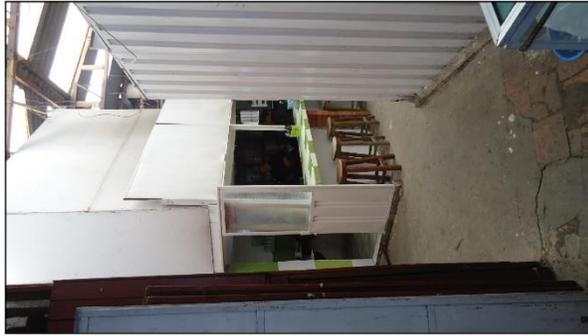
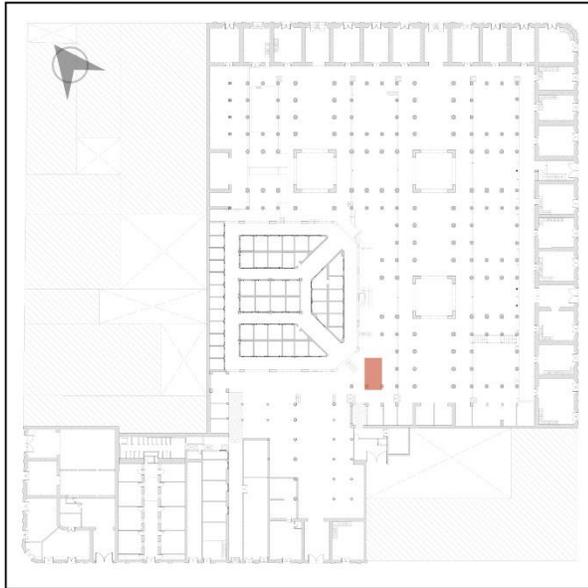
Numero de ficha: **68**
Octubre 2019

ELEMENTOS CONSTRUCTIVOS	CARACTERÍSTICAS	USO:		PLANO DE LOCALIZACION DE ESPACIO		POSIBLES CAUSAS DE DETERIORO
		BUENO	REGULAR	COMERCIO	MIXTO	
PISOS	Piso en cemento					Desgaste por uso y falta de mantenimiento
MUROS	Inexistente					Posibles golpes y falta de mantenimiento
Columnas	Columnas en ladrillo, con revestimiento de cal y arena		X			Desgaste por tiempo y falta de mantenimiento
ESTRUCTURA DE CUBIERTA	Estructura madera feca		X			Posibles golpes y falta de mantenimiento
MANTO DE CUBIERTA	Teja de barro española		X			
CARPENTERIA	Inexistente					
Escaleras	Inexistente					
Otros

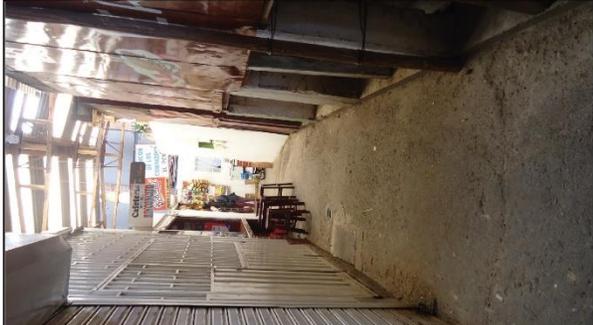
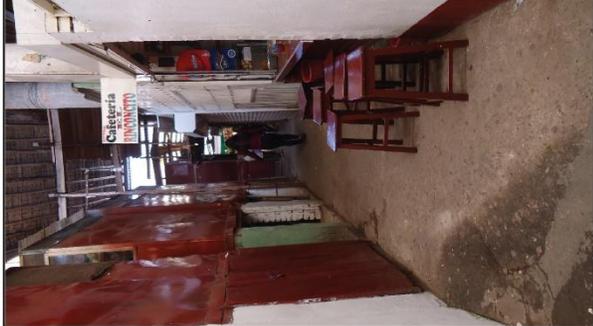
Leonardo Quiroga Jaramillo Rafael Mauricio Díaz Yañez Jeison Estiven Duque Cespedes	DIRECTORA: Arq.MG.Eliana Patricia Quintero Figueroa	Numero de ficha: 69 Octubre 2019

PLANO DE LOCALIZACIÓN DE ESPACIO MIXTO		POSIBLES CAUSAS DE DETERIORO			
			Desgaste por uso y falta de mantenimiento Posibles golpes y falta de mantenimiento Desgaste por tiempo y falta de mantenimiento Posibles golpes y falta de mantenimiento

COMERCIO		DETERIOROS PRESENTES			
	suciedad y corrosión		Corrosión y descomposición Corrosión y descomposición Falta de material, suciedad y corrosión

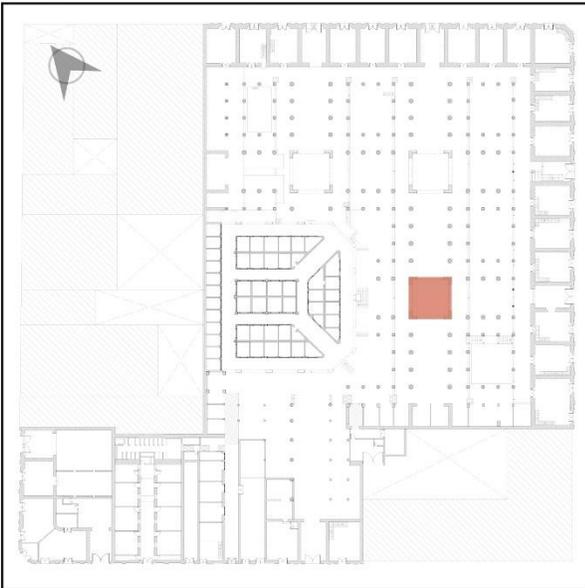
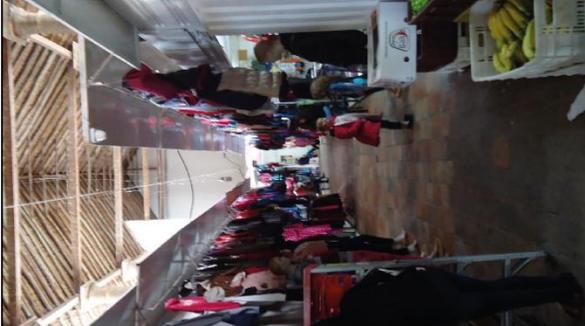
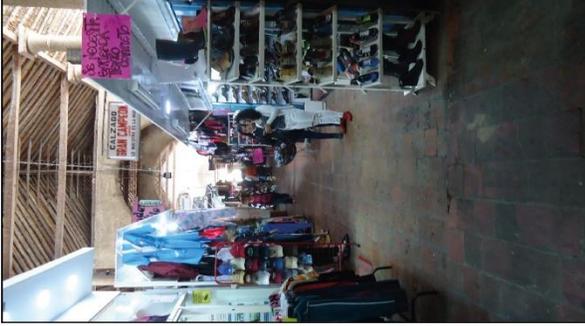
FICHA 74 REGISTRO FOTOGRÁFICO 72

ELEMENTOS CONSTRUCTIVOS	CARACTERÍSTICAS	USO:		COMERCIO		POSIBLES CAUSAS DE DETERIORO	
		BUENO	ESTADO		DETERIOROS PRESENTES		MIXTO
			REGULAR	MALO			
PISOS	Tableta de barro cocido 25"25 con junta de 1 cm. color rojo		X			Desgaste por uso y falta de mantenimiento	
MUROS	Inexistente						
Columnas	Columnas en ladrillo	X					
ESTRUCTURA DE CUBIERTA	Estructura caña brava		X			Corrosion y descomposicion	
MANTO DE CUBIERTA	Teja de barro española		X			Faltante de material, suciedad y corrosion	
CARPINTERIA	Inexistente						
Escaleras	Inexistente						
Otros

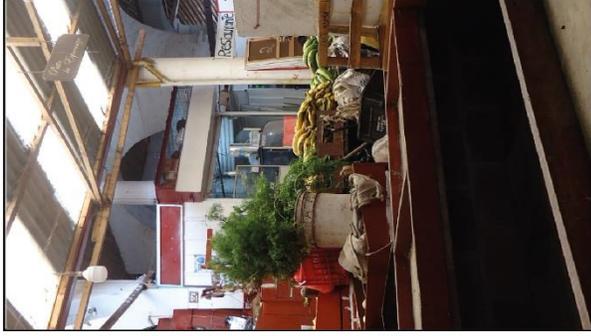
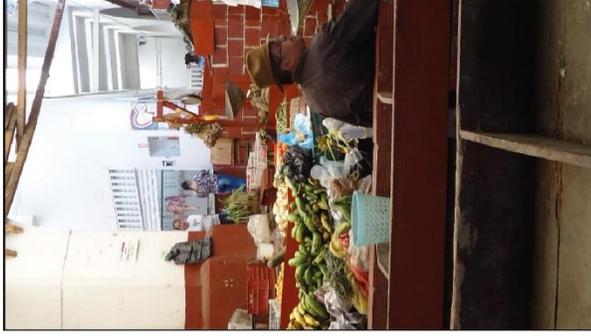
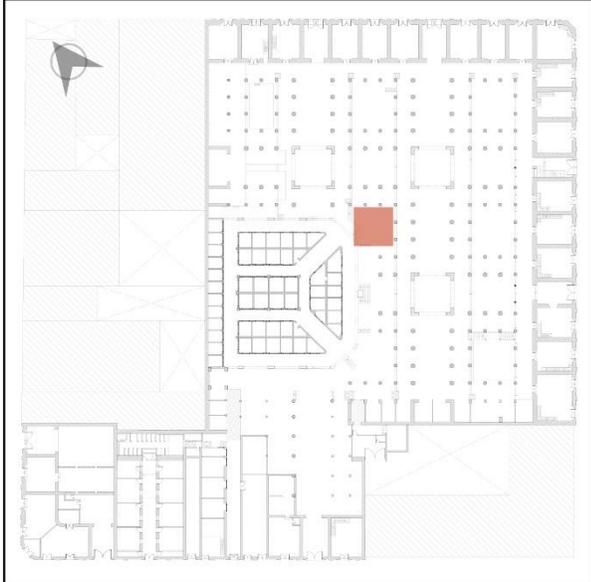
Leonardo Quiroga Jaramillo Rafael Mauricio Diaz Yañez Jeison Estiven Duque Cespedes	DIRECTORA: Arq.MG.Eliana Patricia Quintero Figueroa	Numero de ficha: 72 Octubre 2019

PLANO DE LOCALIZACION DE ESPACIO		MIXTO	POSIBLES CAUSAS DE DETERIORO Desgaste por uso y falta de mantenimiento Posibles golpes y falta de mantenimiento Desgaste por tiempo y falta de mantenimiento Posibles golpes y falta de mantenimiento					
		COMERCIO				DETERIORES PRESENTES suciedad y corrosion	Corrosion y descomposicion Corrosion y descomposicion descomposicion, suciedad y corrosion

USO:		ESTADO		BUENO	REGULAR	MALO	X	X	X
	ELEMNTOS CONSTRUCTIVOS	CARACTERISTICAS	Pisos en cemento Inexistente Columnas en ladrillo, con revestimiento de cal y arena Estructura en madera teca Teja de eternit y plastico Inexistente Inexistente Otros	Pisos MUROS Columnas ESTRUCTURA DE CUBIERTA MANTO DE CUBIERTA CARPTENRIA Escaleras Otros

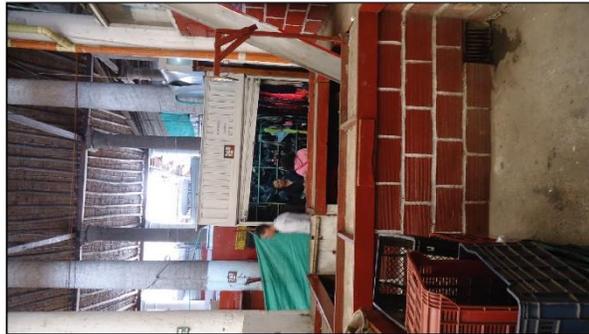
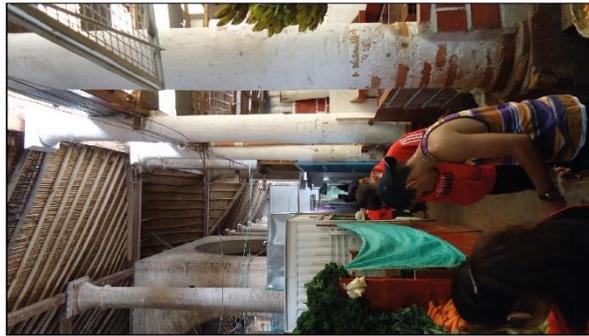
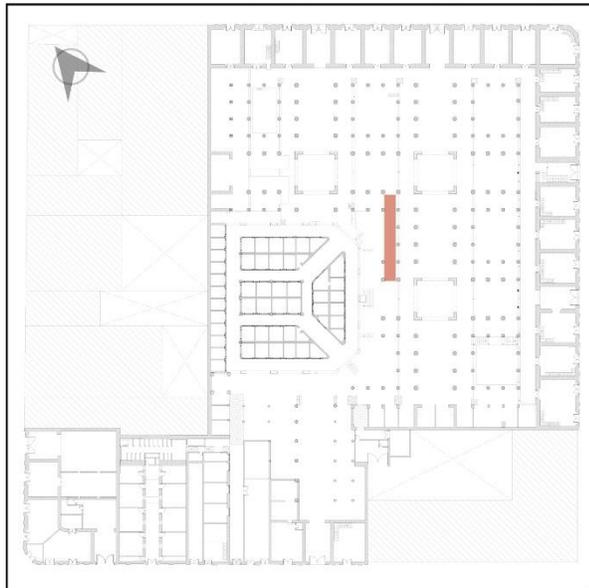
Numero de ficha: **73**
Octubre 2019

ELEMENTOS CONSTRUCTIVOS	CARACTERÍSTICAS	USO:		PLANO DE LOCALIZACION DE ESPACIO		POSIBLES CAUSAS DE DETERIORO
		BUENO	REGULAR	COMERCIO	MIXTO	
PISOS	piso en cemento			X		Desgaste por uso y falta de mantenimiento
MUROS	Inexistente					Posibles golpes y falta de mantenimiento
Columnas	Columnas en ladrillo, con revestimiento de cal y arena		X			Desgaste por tiempo y falta de mantenimiento
ESTRUCTURA DE CUBIERTA	Estructura caña brava		X			Posibles golpes y falta de mantenimiento
MANTO DE CUBIERTA	Teja de barro española		X			
CARPINTERIA	Inexistente					
Escaleras	Inexistente					
Otros

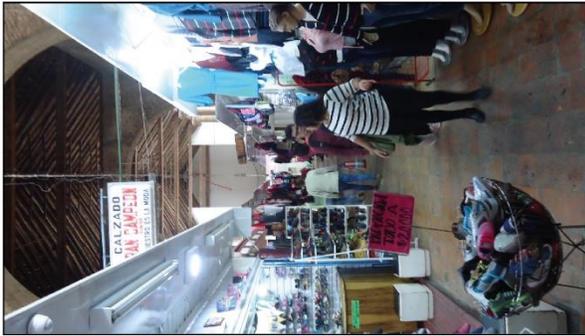
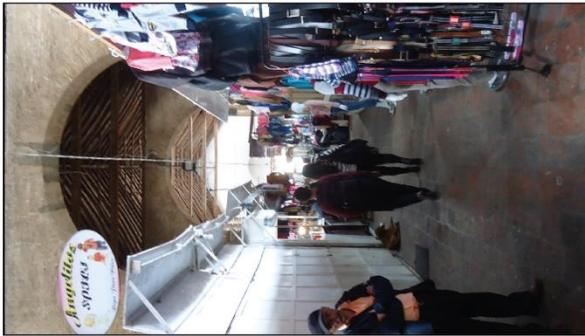
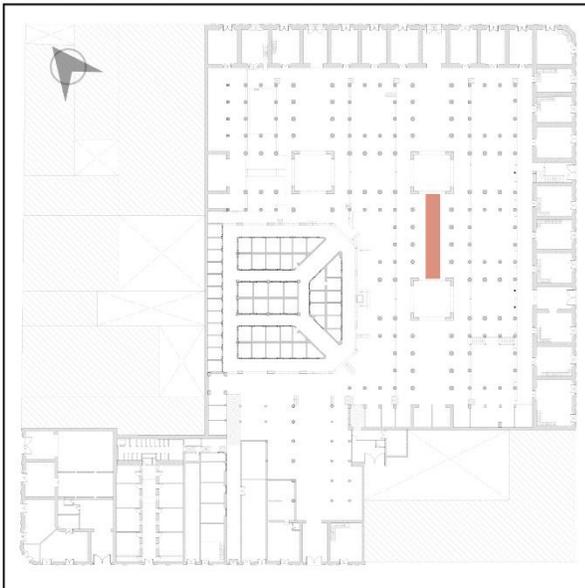
Leonardo Quiroga Jaramillo Rafael Mauricio Díaz Yañez Jeison Estiven Duque Cespedes	DIRECTORA: Arq.MG.Eliana Patricia Quintero Figueroa	Numero de ficha: 75 Octubre 2019

ELEMENTOS CONSTRUCTIVOS	CARACTERÍSTICAS	USO:		BIANO DE LOCALIZACION DE ESPACIO		POSIBLES CAUSAS DE DETERIORO
		BUENO	REGULAR	COMERCIO		
				DETERIOROS PRESENTES	MIXTO	
PISOS	Tableta de barro cocido 25'25 con junta de 1 cm. color rojo		X			Desgaste por uso y falta de mantenimiento
MUROS	Inexistente					Posibles golpes y falta de mantenimiento
Columnas	Columnas en ladrillo, con revestimiento de cal y arena		X			Contracción y descomposición
ESTRUCTURA DE CUBIERTA	Estructura caña brava		X			Contracción y descomposición
MANTO DE CUBIERTA	Teja de barro española		X			Desgaste por tiempo y falta de mantenimiento
CARPINTERIA	Inexistente					Posibles golpes y falta de mantenimiento
Escaleras	Inexistente					
Otros

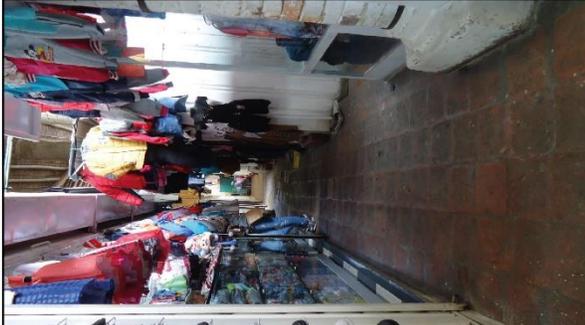
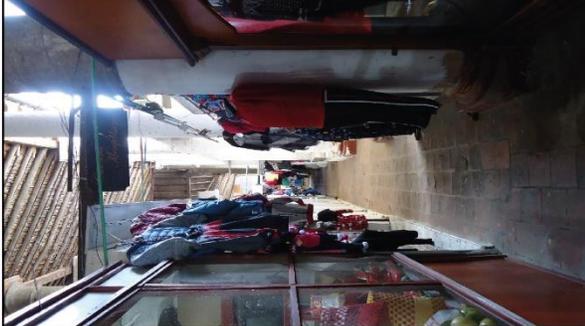
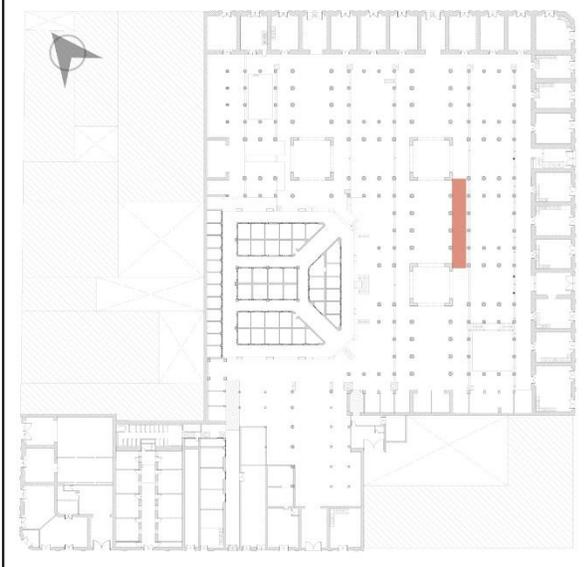
FICHA 80 REGISTRO FOTOGRÁFICO 78

ELEMENTOS CONSTRUCTIVOS	CARACTERÍSTICAS	USO:		COMERCIO		POSIBLES CAUSAS DE DETERIORO	
		BUENO	ESTADO		DETERIOROS PRESENTES		MIXTO
			REGULAR	MALO			
PISOS	Tableta de barro cocido 25*25 con junta de 1 cm. color rojo		X			Desgaste por uso y falta de mantenimiento	
MUROS	Inexistente					Posibles golpes y falta de mantenimiento	
Columnas	Columnas en ladrillo, con revestimiento de cal y arena		X			Corrosion y descomposicion	
ESTRUCTURA DE CUBIERTA	Estructura caña brava		X			Corrosion y descomposicion	
MANTO DE CUBIERTA	Teja de barro española		X			Faltante de material, suciedad y corrosion	
CARPENTERIA	Inexistente						
Escaleras	Inexistente						
Otros

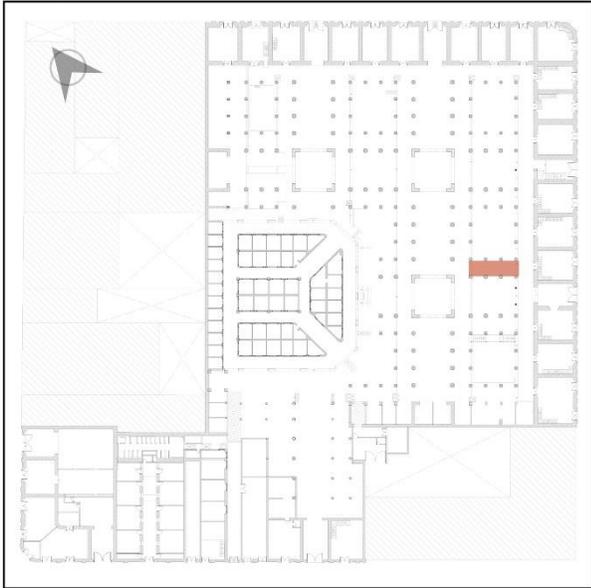
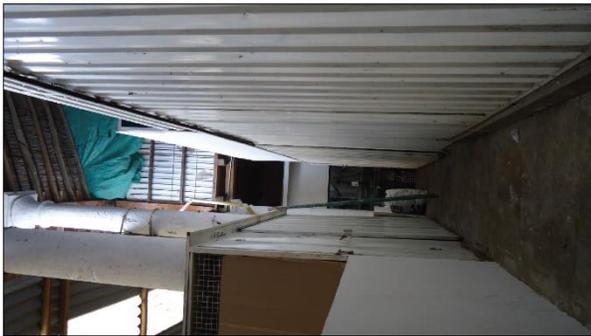
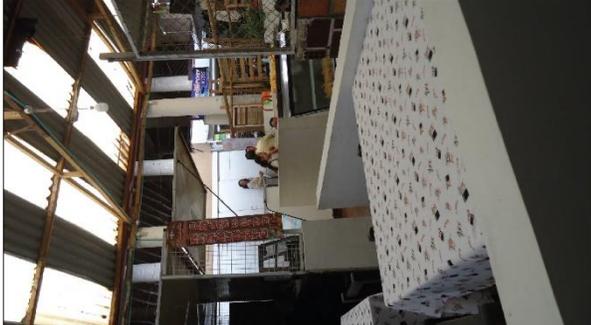
ELEMENTOS CONSTRUCTIVOS	CARACTERÍSTICAS	USO:		COMERCIO		MIXTO	POSIBLES CAUSAS DE DETERIORO
		BUENO	ESTADO REGULAR	DETERIOROS PRESENTES			
				MALO			
PISOS	Tableta de barro cocido 25*25 con junta de 1 cm. color rojo		X		suciedad y corrosion		Desgaste por uso y falta de mantenimiento
MUROS	Inexistente						Posibles golpes y falta de mantenimiento
Columnas	Columnas en ladrillo, con revestimiento de cal y arena		X		Corrosion y descomposicion		Desgaste por tiempo y falta de mantenimiento
ESTRUCTURA DE CUBIERTA	Estructura en madera teca		X		Corrosion y descomposicion, suciedad y corrosion		Posibles golpes y falta de mantenimiento
MANTO DE CUBIERTA	Teja de eternit y plastico		X				
CARPENTERIA	Inexistente						
Escaleras	Inexistente						
Otros

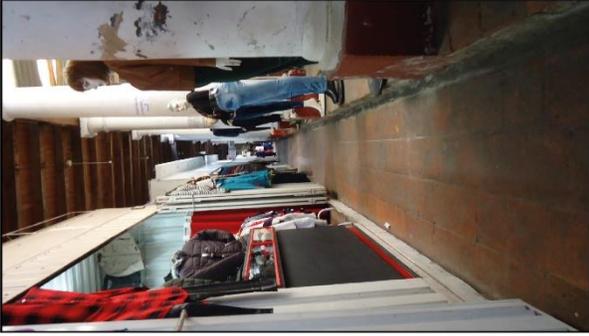
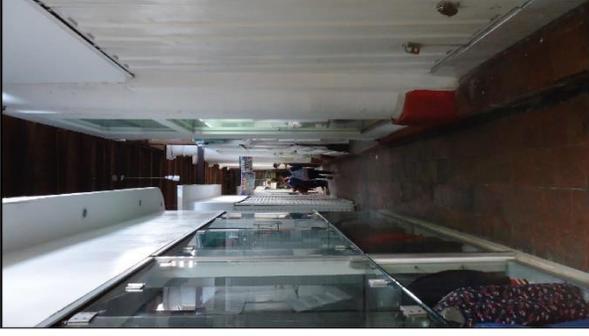
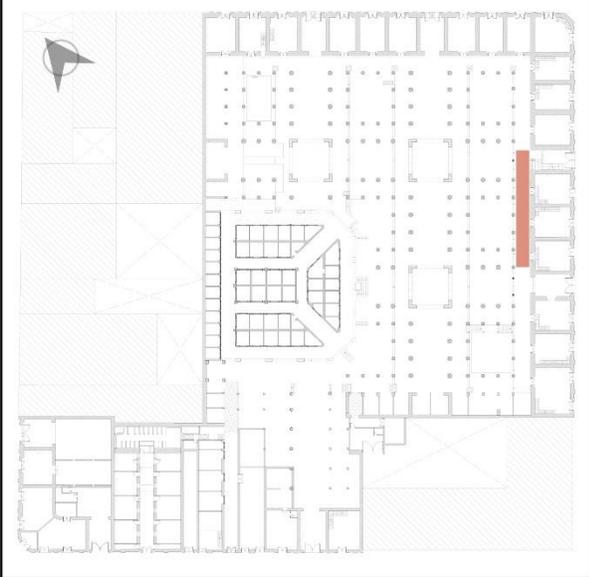
PLANO DE LOCALIZACION DE ESPACIO		MIXTO	POSIBLES CAUSAS DE DETERIORO Desgaste por uso y falta de mantenimiento Posibles golpes y falta de mantenimiento, humedad Posibles golpes y falta de mantenimiento Desgaste por tiempo y falta de mantenimiento Posibles golpes y falta de mantenimiento Desgaste por tiempo y falta de mantenimiento Posibles golpes y falta de mantenimiento	
			COMERCIO	DETERIORES PRESENTES suciedad y corrosion suciedad y corrosion Corrosion y descomposicion Corrosion y descomposicion Falta de material, suciedad y corrosion Corrosion y descomposicion Falta de material, suciedad y corrosion			USO:
BUENO	REGULAR	MALO	BUENO	REGULAR	MALO	CARACTERISTICAS Tableta de barro cocido 25/25 con junta de 1 cm. color rojo muros en tapia pisada Columnas en ladrillo, con revestimiento de cal y arena Estructura de madera teca Teja de barro española Puertas en madera teca Irregulares, en ladrillo macizo	ELEMENTOS CONSTRUCTIVOS PISOS MUROS Columnas ESTRUCTURA DE CUBIERTA MANTO DE CUBIERTA CARPENTERIA Escaleras Otros

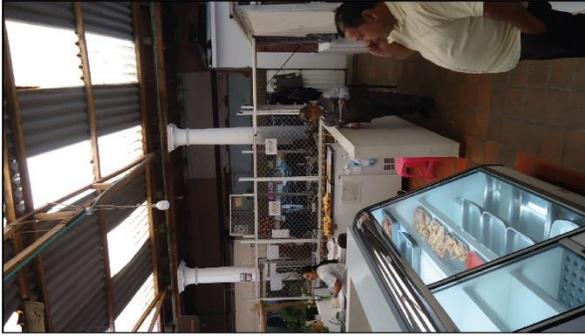
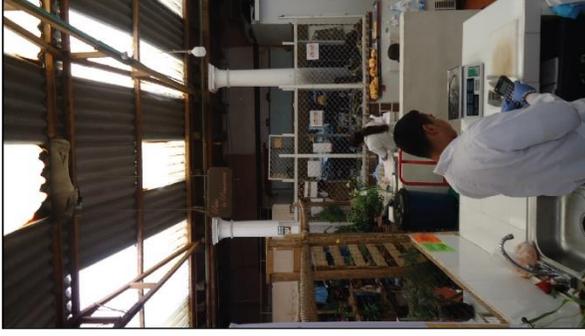
Leonardo Quiroga Jaramillo Rafael Mauricio Diaz Yañez Jeison Estiven Duque Cespedes	DIRECTORA: Arq.MG.Eliana Patricia Quintero Figueroa	Numero de ficha: 81

PLANO DE LOCALIZACION DE ESPACIO		MIXTO	POSIBLES CAUSAS DE DETERIORO Desgaste por uso y falta de mantenimiento Posibles golpes y falta de mantenimiento Desgaste por tiempo y falta de mantenimiento Posibles golpes y falta de mantenimiento
		COMERCIO

ELEMENTOS CONSTRUCTIVOS	CARACTERISTICAS	USO:		ESTADO	MIXTO
		BUENO	REGULAR		
PISOS	Tableta de barro cocido 25/25 con junta de 1 cm. color rojo		X		
MUROS	Inexistente				
Columnas	Columnas en ladrillo, con revestimiento de cal y arena		X		
ESTRUCTURA DE CUBIERTA	Estructura de madera teca		X		
MANTO DE CUBIERTA	Teja de eternit y plastico		X		
CARPENTERIA	Inexistente				
Escaleras	Inexistente				
Otros

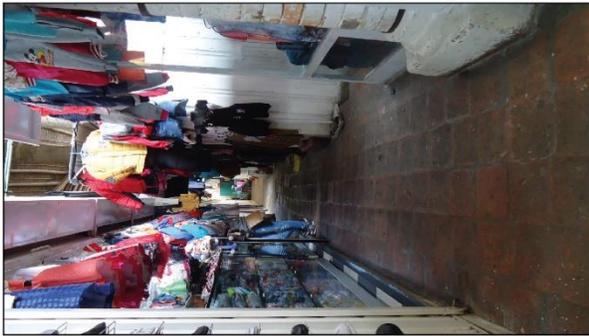
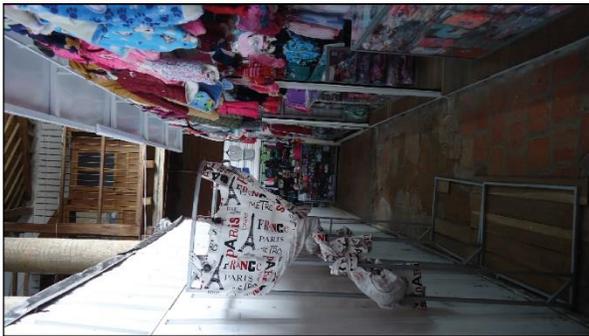
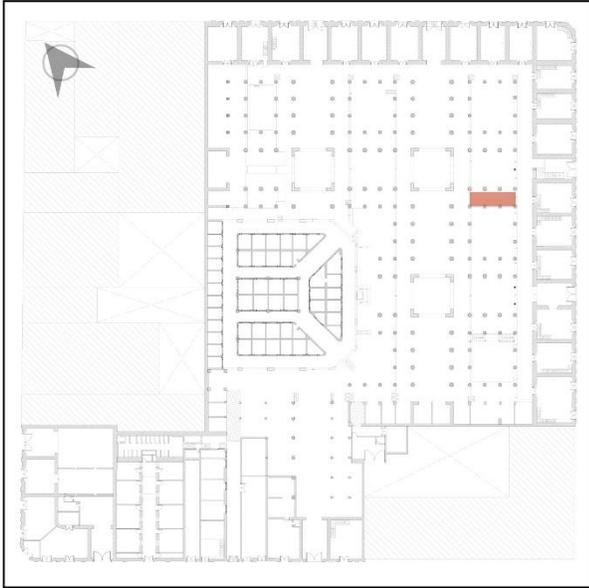
ELEMENTOS CONSTRUCTIVOS	CARACTERÍSTICAS	USO:			PLANO DE LOCALIZACIÓN DE ESPACIO		POSIIBLES CAUSAS DE DETERIORO
		BUENO	ESTADO		COMERCIO	MIXTO	
			REGULAR	MALO			
PISOS	Tableta de barro cocido 25*25 con junta de 1 cm, color rojo		X				Desgaste por uso y falta de mantenimiento
MUROS	Inexistente						Posibles golpes y falta de mantenimiento
Columnas	Columnas en ladrillo, con revestimiento de cal y arena		X				Corrosion y descomposicion
ESTRUCTURA DE CUBIERTA	Estructura caña brava		X				Corrosion y descomposicion
MANTO DE CUBIERTA	Teja de barro española		X				Fallante de material, suciedad y corrosion
CARPENTERIA	Inexistente						
Escaleras	Inexistente						
Otros

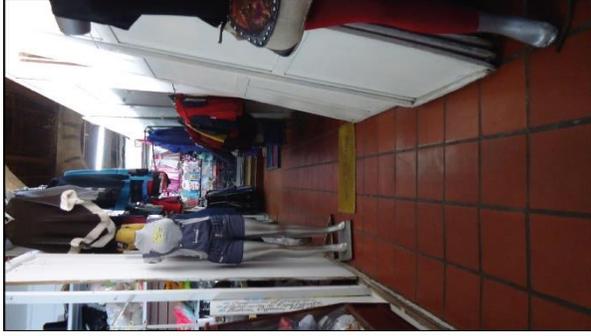
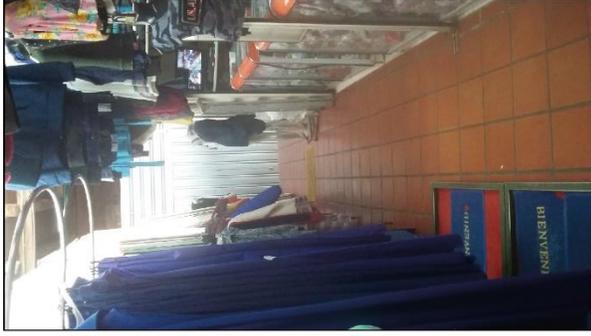
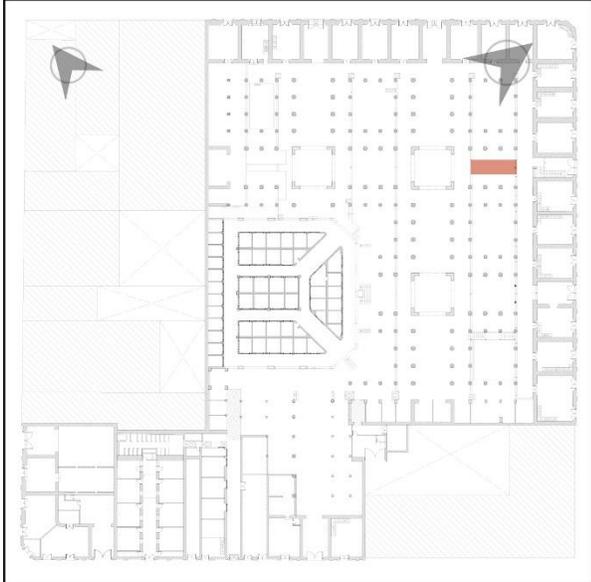
Universidad De Pamplona- Facultad De Ingenierias y Arquitectura- Programa Arquitectura		Calificacion	
	Leonardo Quiroga Jaramillo Rafael Mauricio Diaz Yañez Jeison Estiven Duque Cespedes	DIRECTORA: Arq.MG.Eliana Patricia Quintero Figueroa	Numero de ficha: 83 Octubre 2019

PLANO DE LOCALIZACION DE ESPACIO					
USO:			COMERCIO		
		ESTADO		POSIBLES CAUSAS DE DETERIORO	
		BUENO	REGULAR	DETERIOROS PRESENTES	
			MALO		
ELEMENTOS CONSTRUCTIVOS	CARACTERISTICAS				
PISOS	Tableta de barro cocido 25/25 con junta de 1 cm. color rojo	X			
MUROS	Inexistente				
Columnas	Columnas en ladrillo, con revestimiento de cal y arena		X	Corrosion y descomposicion	Posibles golpes y falta de mantenimiento
ESTRUCTURA DE CUBIERTA	Estructura caña brava		X	Corrosion y descomposicion	Desgaste por tiempo y falta de mantenimiento
MANTO DE CUBIERTA	Teja de barro española		X	Faltante de material, suciedad y corrosion	Posibles golpes y falta de mantenimiento
CARPENTERIA	Inexistente				
Escaleras	Inexistente				
Otros

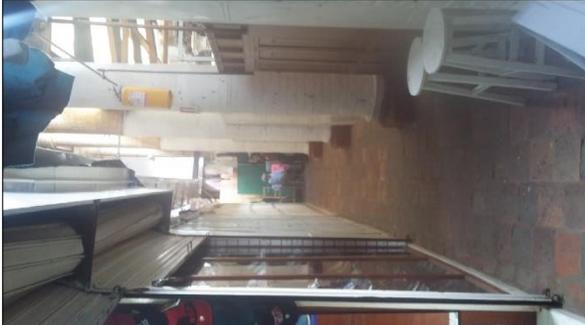
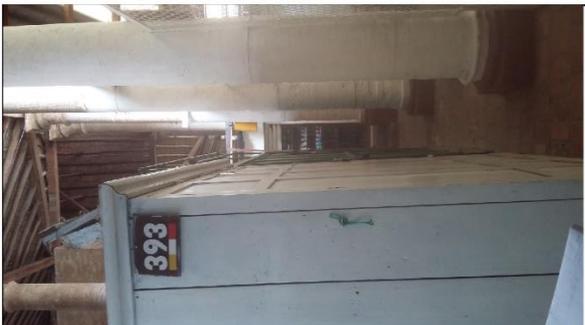
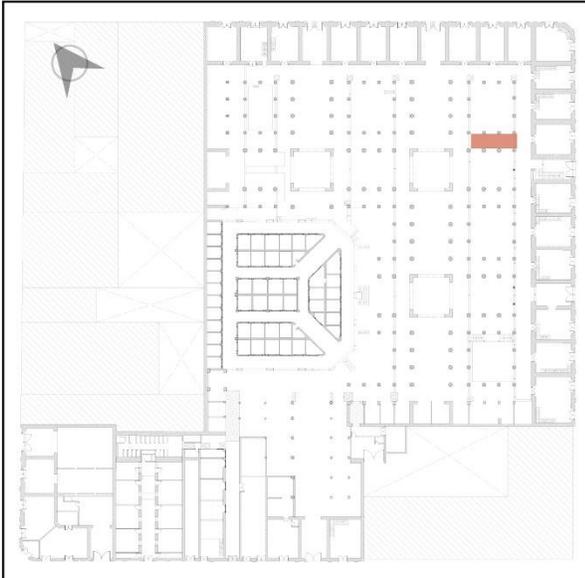
Leonardo Quiroga Jaramillo Rafael Mauricio Díaz Yañez Jeison Estiven Duque Cespedes	DIRECTORA: Arq.MG.Eliana Patricia Quintero Figueroa	Numero de ficha: 84 Octubre 2019

BLANO DE LOCALIZACION DE ESPACIO		MIXTO		POSIBLES CAUSAS DE DETERIORO Desgaste por uso y falta de mantenimiento Posibles golpes y falta de mantenimiento Desgaste por tiempo y falta de mantenimiento Posibles golpes y falta de mantenimiento	
	COMERCIO		DETERIOROS PRESENTES suciedad y corrosion Corrosion y descomposicion Corrosion y descomposicion Falta de material, suciedad y corrosion

CARACTERÍSTICAS		REGULAR			X X X X
	PISOS	Tableta de barro cocido 25*25 con junta de 1 cm, color rojo		BUENO		
	MUROS	Inexistente		REGULAR		X X X
	Columnas	Columnas en ladrillo, con revestimiento de cal y arena		BUENO		
	ESTRUCTURA DE CUBIERTA	Estructura caña brava		REGULAR		X X X
	MANTO DE CUBIERTA	Teja de barro española		BUENO		
	CARPENTERIA	Inexistente		REGULAR		X X X
	Escaleras	Inexistente		BUENO		
Otros	Inexistente		REGULAR		X X X	
Otros	Inexistente		BUENO

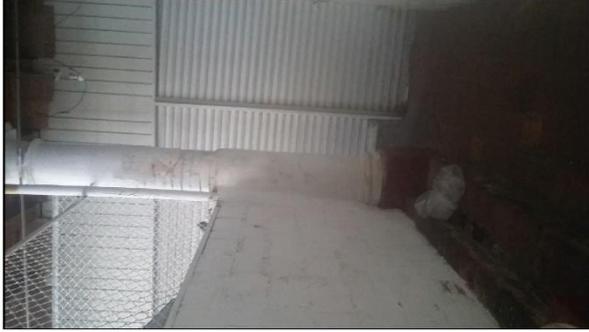
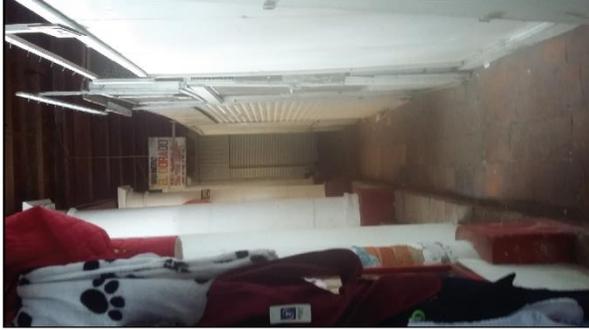
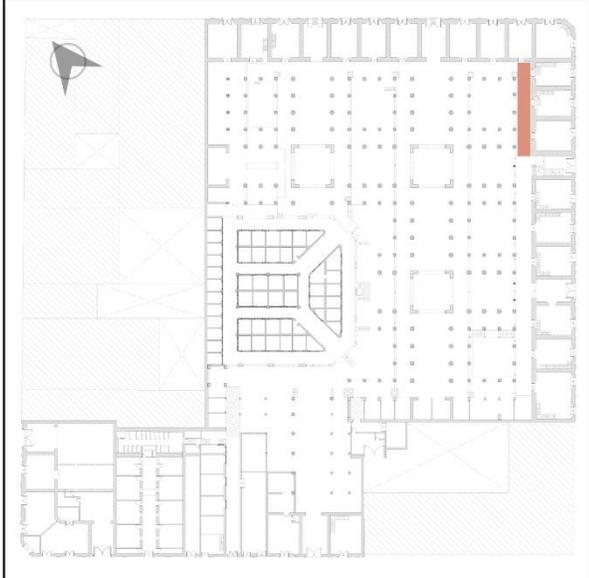
Leonardo Quiroga Jaramillo Rafael Mauricio Diaz Yañez Jeison Estiven Duque Cespedes	DIRECTORA: Arq.MG.Eliana Patricia Quintero Figueroa	Numero de ficha: 85 Octubre 2019

PLANO DE LOCALIZACION DE ESPACIO		MIXTO	POSIBLES CAUSAS DE DETERIORO Desgaste por uso y falta de mantenimiento Desgaste por tiempo y falta de mantenimiento, humedad. Posibles golpes y falta de mantenimiento Desgaste por tiempo y falta de mantenimiento Posibles golpes y falta de mantenimiento Desgaste por tiempo y falta de mantenimiento Posibles golpes y falta de mantenimiento		
			USO:		COMERCIO		DETERIORES PRESENTES suciedad y corrosion suciedad y corrosion Corrosion y descomposicion Corrosion y descomposicion Fallante de material, suciedad y corrosion suciedad y corrosion Fallante de material, suciedad y corrosion	
ELEMENTOS CONSTRUCTIVOS	CARACTERISTICAS	ESTADO		BUENO	REGULAR	MALO	POSIBLES CAUSAS DE DETERIORO	
		PISOS	Muros de barro cocido 25*25 con junta de 1 cm. color rojo					Muros en tapia pisada

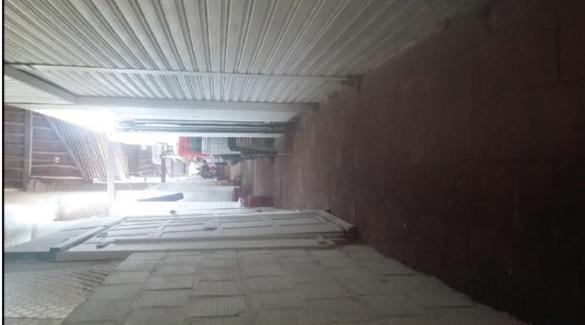
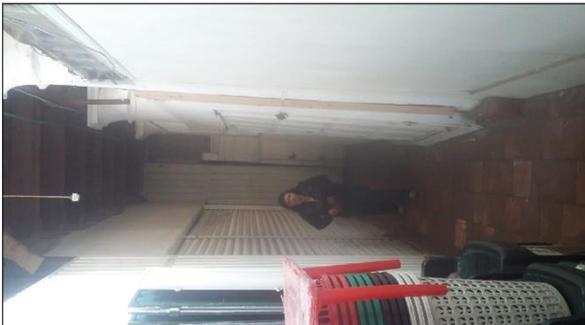
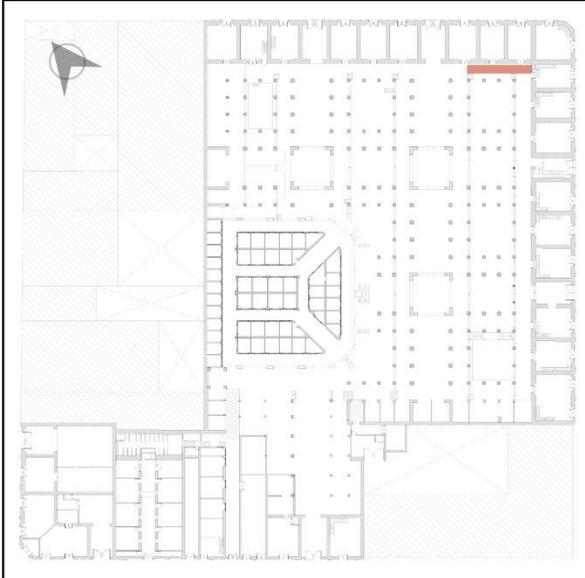
USO:		MIXTO	Desgaste por uso y falta de mantenimiento	
	COMERCIO		DETERIOROS PRESENTES	Desgaste por tiempo y falta de mantenimiento, Humedad	
	PISOS	Tableta de barro cocido 25x25 con junta de 1 cm. color rojo	X	suciedad y corrosion	Posibles golpes y falta de mantenimiento
	MUROS	Muros en tapia pisada	X	suciedad y corrosion	Posibles golpes y falta de mantenimiento
	Columnas	Columnas en ladrillo, con revestimiento de cal y arena	X	Corrosion y descomposicion	Desgaste por tiempo y falta de mantenimiento
	ESTRUCTURA DE CUBIERTA	Estructura en madera teca	X	Corrosion y descomposicion	Posibles golpes y falta de mantenimiento
	MANTO DE CUBIERTA	Teja de barro española	X	Fallante de material, suciedad y corrosion	Desgaste por tiempo y falta de mantenimiento
CARPENTERIA	Puertas en madera teca	X	suciedad y corrosion	Desgaste por tiempo y falta de mantenimiento

Escaleras	Inexistente	X	suciedad y corrosion	Desgaste por tiempo y falta de mantenimiento	
Otros	Inexistente	X	suciedad y corrosion	Desgaste por tiempo y falta de mantenimiento

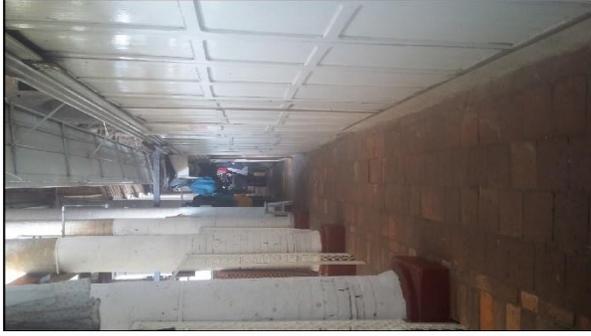
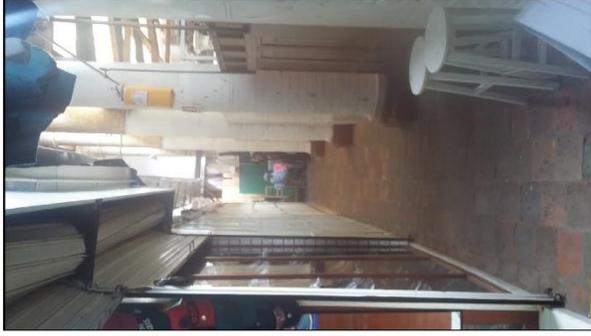
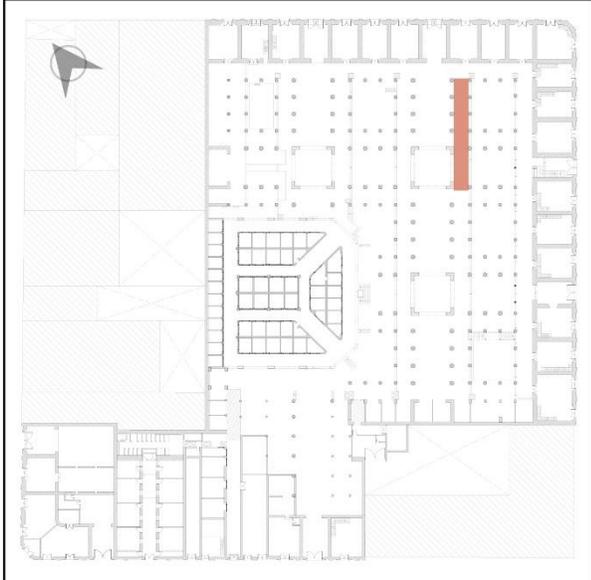
PLANO DE LOCALIZACION DE ESPACIO		MIXTO	POSIBLES CAUSAS DE DETERIORO Desgaste por uso y falta de mantenimiento Posibles golpes y falta de mantenimiento Desgaste por tiempo y falta de mantenimiento Posibles golpes y falta de mantenimiento
			USO:		COMERCIO	DETERIOROS PRESENTES suciedad y corrosion Corrosion y descomposicion Corrosion y descomposicion Falta de material, suciedad y corrosion
ELEMENTOS CONSTRUCTIVOS	CARACTERISTICAS	ESTADO		POSIBLES CAUSAS DE DETERIORO		
		BUENO	REGULAR	MALO	Desgaste por uso y falta de mantenimiento	Posibles golpes y falta de mantenimiento
PISOS	Tableta de barro cocido 25/25 con junta de 1 cm. color rojo		X			
MUROS	Inexistente					
Columnas	Columnas en ladrillo, con revestimiento de cal y arena		X			
ESTRUCTURA DE CUBIERTA	Estructura caña brava		X			
MANTO DE CUBIERTA	Teja de barro española		X			
CARPINTERIA	Inexistente					
Escaleras	Inexistente

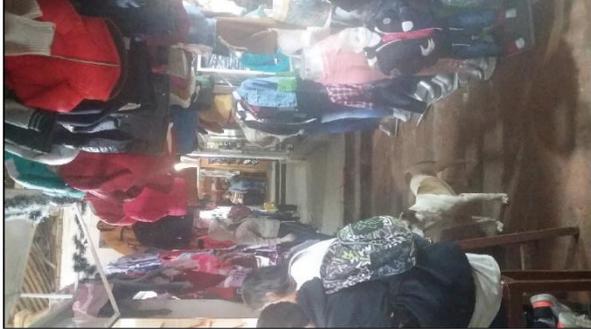
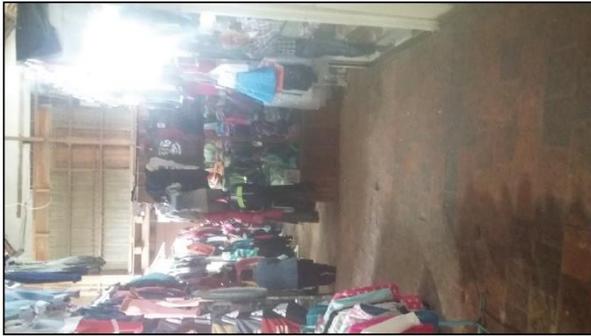
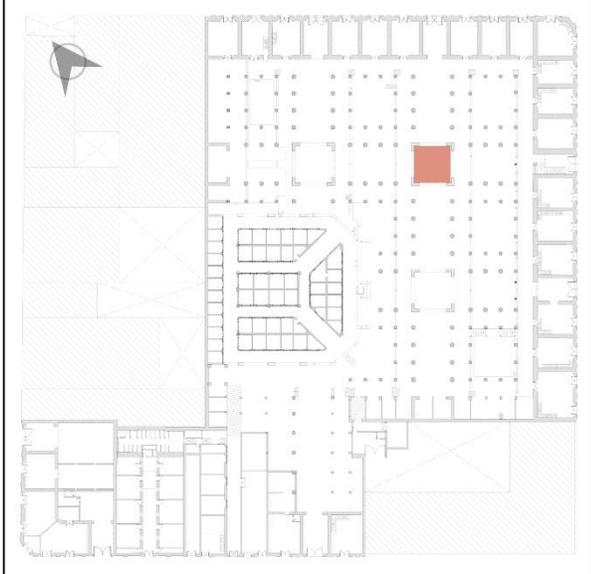
Leonardo Quiroga Jaramillo Rafael Mauricio Diaz Yañez Jeison Estiven Duque Cespedes	DIRECTORA: Arq.MG.Eliana Patricia Quintero Figueroa	Numero de ficha: 89 Octubre 2019

PLANO DE LOCALIZACION DE ESPACIO MIXTO		COMERCIO	POSIBLES CAUSAS DE DETERIORO Desgaste por uso y falta de mantenimiento

DETERIOROS PRESENTES suciedad y corrosion

DETERIOROS PRESENTES suciedad y corrosion	REGULAR	ESTADO MALO	POSIBLES CAUSAS DE DETERIORO Desgaste por tiempo y falta de mantenimiento Posibles golpes y falta de mantenimiento
	Corrosion y descomposicion Falta de material, suciedad y corrosion	BUENO		
ELEMENTOS CONSTRUCTIVOS	CARACTERISTICAS	USO:		
PISOS	Tableta de barro cocido 25*25 con junta de 1 cm. color rojo			
MUROS	Inexistente	X		
Columnas	Columnas en ladrillo			
ESTRUCTURA DE CUBIERTA	Estructura caña brava	X		
MANTO DE CUBIERTA	Teja de barro española	X		
CARPENTERIA	Inexistente			
Escaleras	Inexistente			
Otros

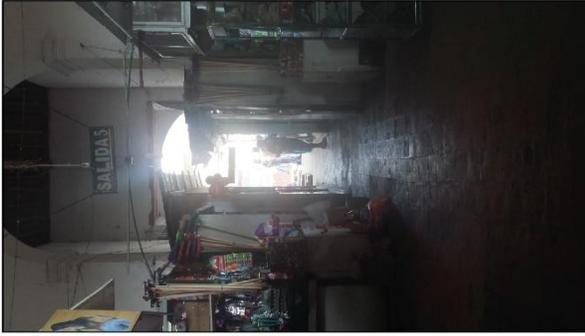
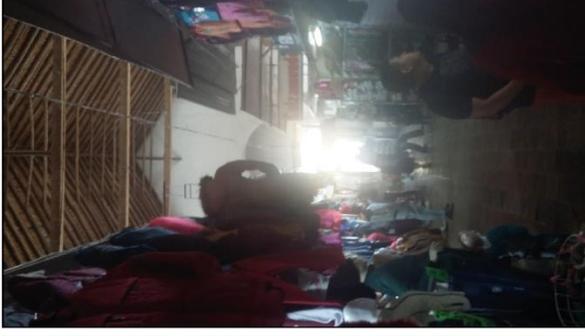
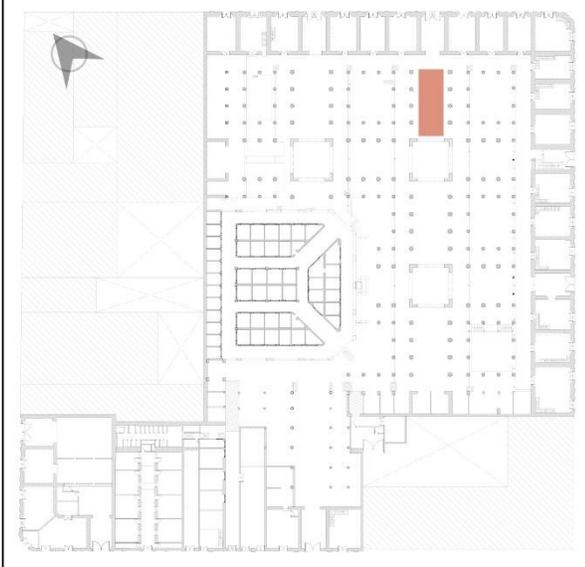
Leonardo Quiroga Jaramillo Rafael Mauricio Diaz Yañez Jeison Estiven Duque Cespedes	DIRECTORA: Arq.MG.Eliana Patricia Quintero Figueroa	Numero de ficha: 90 Octubre 2019

BLANO DE LOCALIZACION DE ESPACIO		MIXTO	POSIBLES CAUSAS DE DETERIORO Desgaste por uso y falta de mantenimiento Posibles golpes y falta de mantenimiento Desgaste por tiempo y falta de mantenimiento Posibles golpes y falta de mantenimiento
			USO:		COMERCIO	DETERIOROS PRESENTES suciedad y corrosion Corrosion y descomposicion Corrosion y descomposicion Faltante de material, suciedad y corrosion
ELEMENTOS CONSTRUCTIVOS	CARACTERISTICAS		ESTADO		POSIBLES CAUSAS DE DETERIORO	
	PISOS	Tableta de barro cocido 25*25 con junta de 1 cm. color rojo	BUENO	REGULAR	MALO	
	MUROS	Inexistente		X		
	Columnas	Columnas en ladrillo, con revestimiento de cal y arena		X		
	ESTRUCTURA DE CUBIERTA	Estructura caña brava		X		
	MANTO DE CUBIERTA	Teja de barro española		X		
	CARPENTERIA	Inexistente				
Escaleras	Inexistente					
Otros

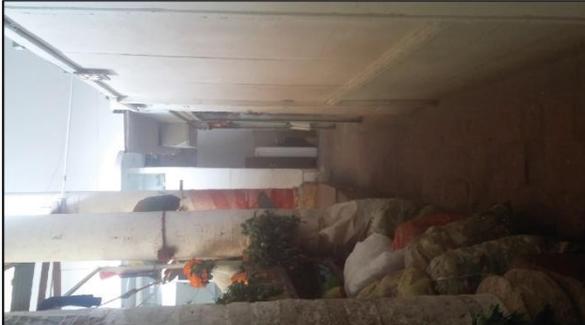
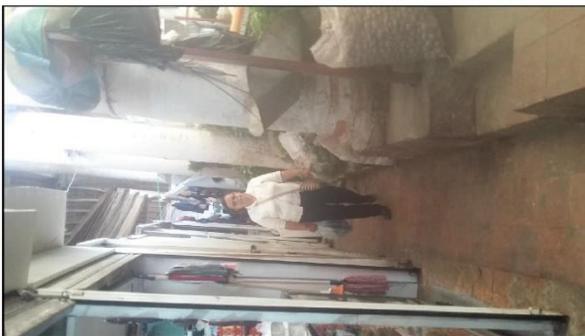
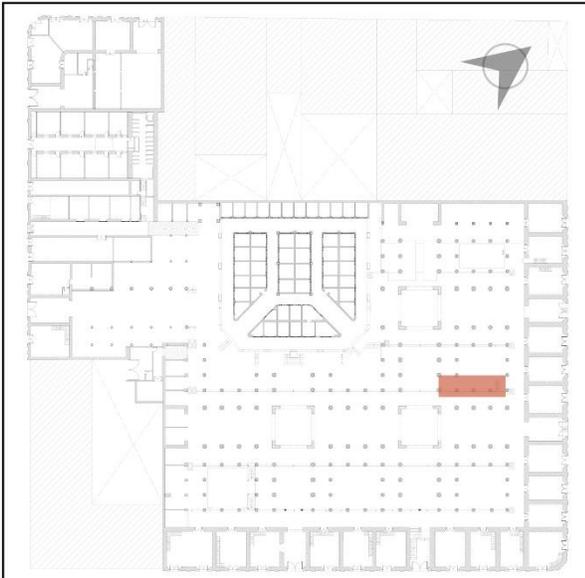
Leonardo Quiroga Jaramillo Rafael Mauricio Diaz Yañez Jeison Estiven Duque Cespedes	DIRECTORA: Arq.MG.Eliana Patricia Quintero Figueroa	Numero de ficha: 92 Octubre 2019

<input checked="" type="checkbox"/>					suciedad y corrosion	Desgaste por uso y falta de mantenimiento

<input checked="" type="checkbox"/>					Corrosion y descomposicion	Posibles golpes y falta de mantenimiento	
			<input checked="" type="checkbox"/>					Corrosion y descomposicion Faltante de material, suciedad y corrosion	Desgaste por tiempo y falta de mantenimiento Posibles golpes y falta de mantenimiento	
			<input checked="" type="checkbox"/>						Corrosion y descomposicion	Posibles golpes y falta de mantenimiento
			<input checked="" type="checkbox"/>						Corrosion y descomposicion	Posibles golpes y falta de mantenimiento
			<input checked="" type="checkbox"/>						Corrosion y descomposicion	Posibles golpes y falta de mantenimiento
