ESTUDIOS PRELIMINARES Y PROPUESTA ARQUITECTÓNICA PARA LA
CONSOLIDACIÓN Y CONSERVACIÓN DEL MONUMENTO NACIONAL CASA
DE MERCADO DE PAMPLONA NORTE DE SANTANDER.

UNIVERSIDAD DE PAMPLONA
FACULTAD DE INGENIERIAS Y ARQUITECTURA
DEPARTAMENTO DE ARQUITECTURA Y DISEÑO INDUSTRIAL
PROGRAMA DE ARQUITECTURA
PAMPLONA – NORTE DE SANTANDER
2019

MONOGRAFÍA TRABAJO DE GRADO PARA OPTAR EL TÍTULO DE
ARQUITECTOS

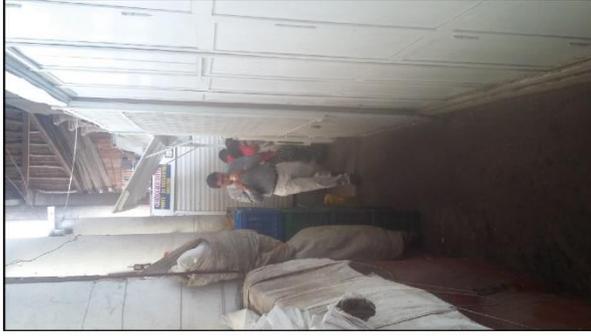
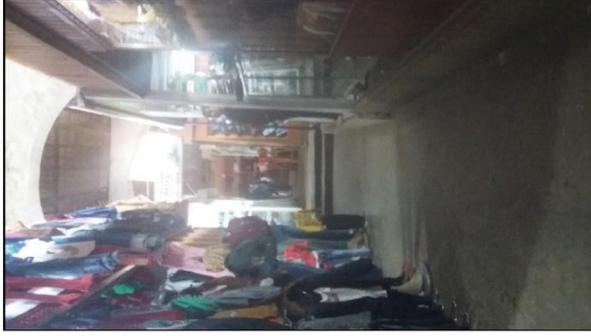
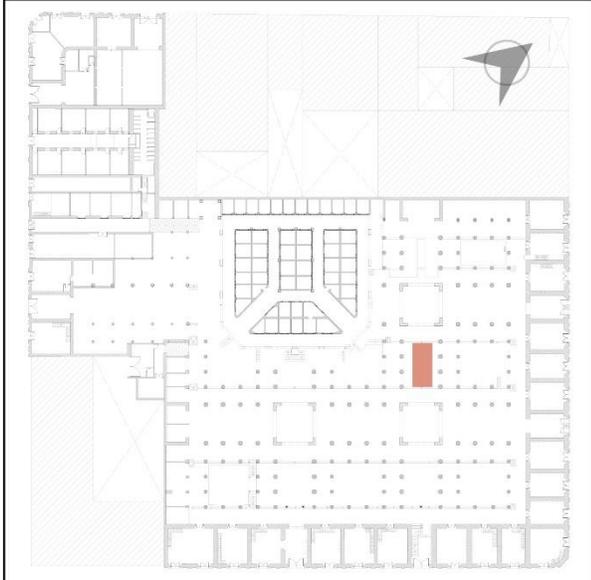
Leonardo Quiroga Jaramillo Rafael Mauricio Diaz Yañez Jeison Estiven Duque Cespedes	DIRECTORA: Arq.MG.Eliana Patricia Quintero Figueroa	Numero de ficha: 93 Octubre 2019

PLANO DE LOCALIZACION DE ESPACIO		MIXTO		POSIBLES CAUSAS DE DETERIORO Desgaste por uso y falta de mantenimiento Posibles golpes y falta de mantenimiento Desgaste por tiempo y falta de mantenimiento Posibles golpes y falta de mantenimiento Posibles golpes y falta de mantenimiento

COMERCIO		DETERIOROS PRESENTES suciedad y corrosion Corrosion y descomposicion Corrosion y descomposicion Falta de material, suciedad y corrosion Corrosion y descomposicion

USO:			ESTADO BUENO REGULAR MALO
	ELEMENTOS CONSTRUCTIVOS	CARACTERISTICAS	Piso en cemento Inexistente Columnas en ladrillo, con revestimiento de cal y arena Estructura caña brava Teja de barro española Inexistente Escaleras en ladrillo macizo Otros	X X X X

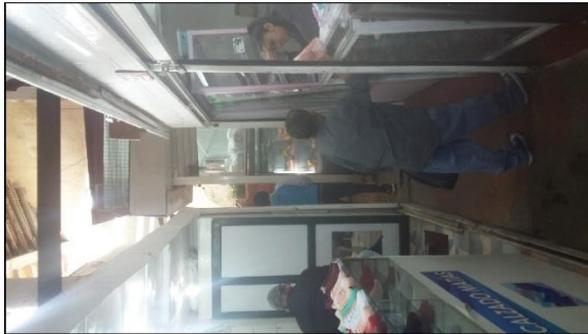
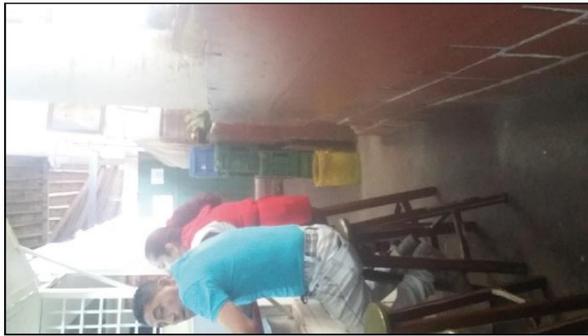
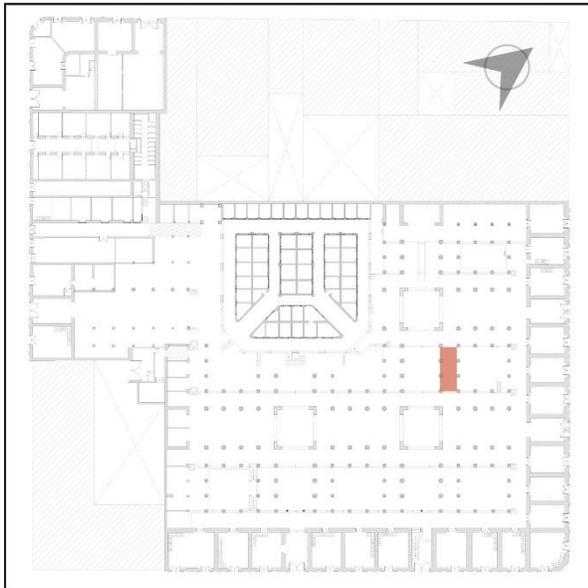
Numero de ficha: **94**

ELEMENTOS CONSTRUCTIVOS	CARACTERÍSTICAS	USO:		COMERCIO		POSIBLES CAUSAS DE DETERIORO
		BUENO	REGULAR	DETERIOROS PRESENTES	MIXTO	
				BUENO	REGULAR	
PISOS	piso en cemento		X			Desgaste por uso y falta de mantenimiento
MUROS	Inexistente					Posibles golpes y falta de mantenimiento
Columnas	Columnas en ladrillo, con revestimiento de cal y arena		X			Corrosion y descomposicion
ESTRUCTURA DE CUBIERTA	Estructura caña brava		X			Corrosion y descomposicion
MANTO DE CUBIERTA	Teja de barro española		X			Faltante de material, suciedad y corrosion
CARPENTERIA	Inexistente					
Escaleras	Inexistente					
Otros

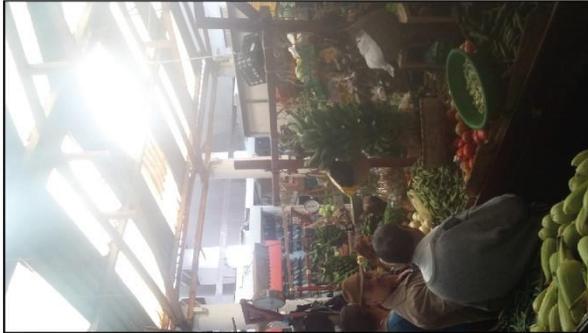
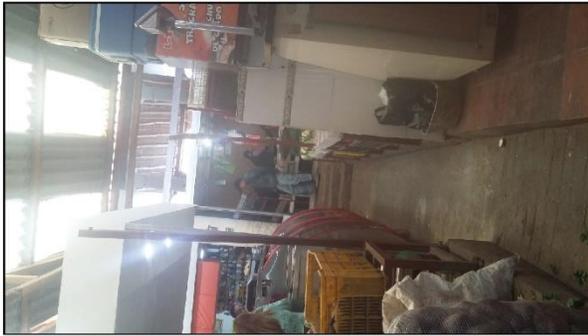
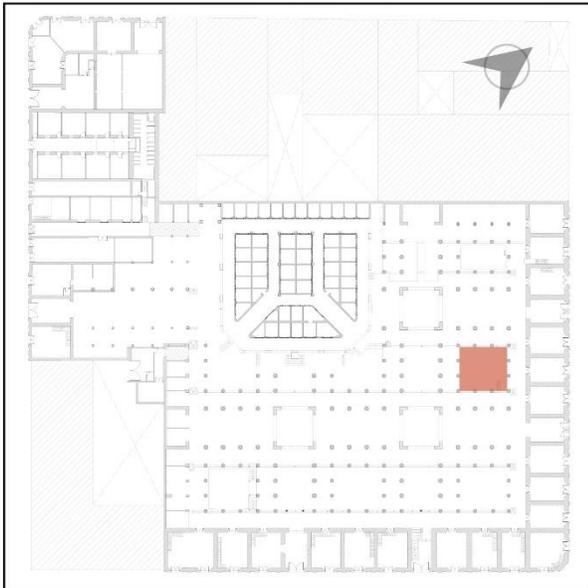
ELEMENTOS CONSTRUCTIVOS	CARACTERÍSTICAS	USO:		COMERCIO		MIXTO	POSIBLES CAUSAS DE DETERIORO
		BUENO	REGULAR	MALO	DETERIOROS PRESENTES		
PISOS	Tableta de barro cocido 25/25 con junta de 1 cm. color rojo		X		suciedad y corrosion		Desgaste por uso y falta de mantenimiento
MUROS	Inexistente						Posibles golpes y falta de mantenimiento
Columnas	Columnas en ladrillo, con revestimiento de cal y arena		X		Corrosion y descomposicion		Desgaste por tiempo y falta de mantenimiento
ESTRUCTURA DE CUBIERTA	Estructura caña brava		X		Corrosion y descomposicion		Posibles golpes y falta de mantenimiento
MANTO DE CUBIERTA	Teja de barro española		X		Faltante de material, suciedad y corrosion		Desgaste por uso y falta de mantenimiento
CARPINTERIA	Inexistente						
Escaleras	Iregulares en cemento		X		suciedad y corrosion		
Otros

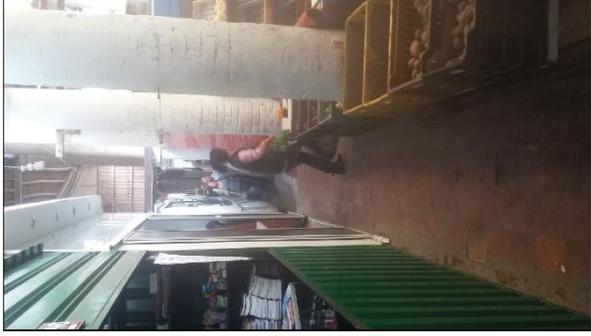
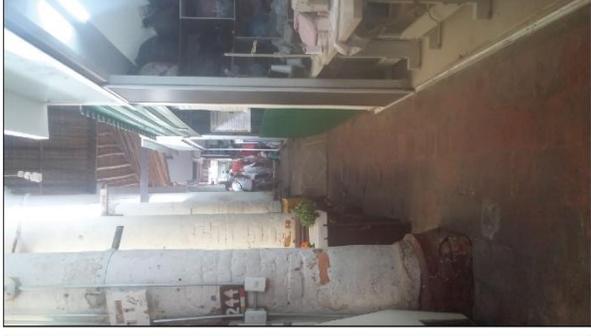
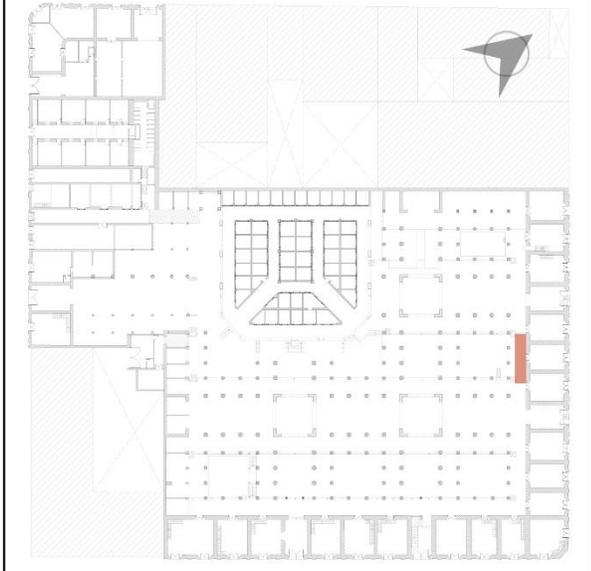
Numero de ficha: 96

PLANO DE LOCALIZACION DE ESPACIO		MIXTO	POSIBLES CAUSAS DE DETERIORO Desgaste por uso y falta de mantenimiento Desgaste por tiempo y falta de mantenimiento, Humedad Posibles golpes y falta de mantenimiento Desgaste por tiempo y falta de mantenimiento Posibles golpes y falta de mantenimiento Desgaste por uso y falta de mantenimiento			
		COMERCIO				DETERIOROS PRESENTES suciedad y corrosion suciedad y corrosion Corrosion y descomposicion Corrosion y descomposicion Falta de material, suciedad y corrosion suciedad y corrosion

USO:		ESTADO BUENO REGULAR MALO	COMERCIO	POSIBLES CAUSAS DE DETERIORO			
	CARACTERÍSTICAS					Tableta de barro cocido 25/25 con junta de 1 cm. color rojo mus en tapia pisada Columnas en ladrillo, con revestimiento de cal y arena Estructura caña brava Teja de barro española Puertas en madera teca Inexistente		
ELEMENTOS CONSTRUCTIVOS	PISOS	MUROS	Columnas	ESTRUCTURA DE CUBIERTA	MANTO DE CUBIERTA		CARPENTERIA	Escaleras

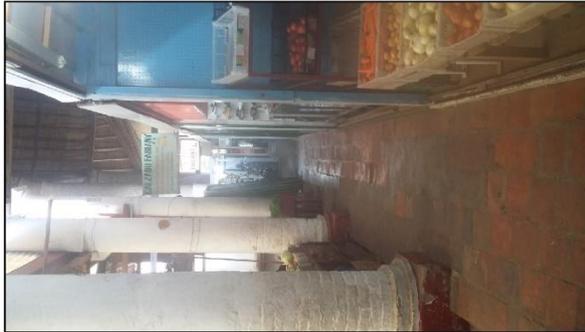
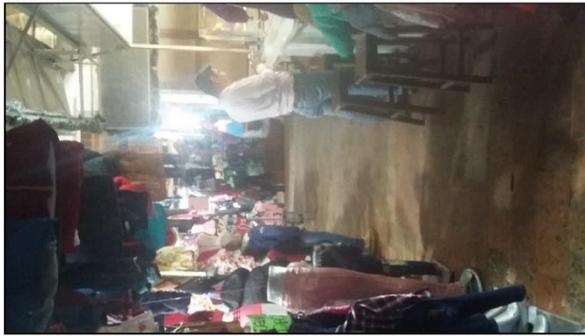
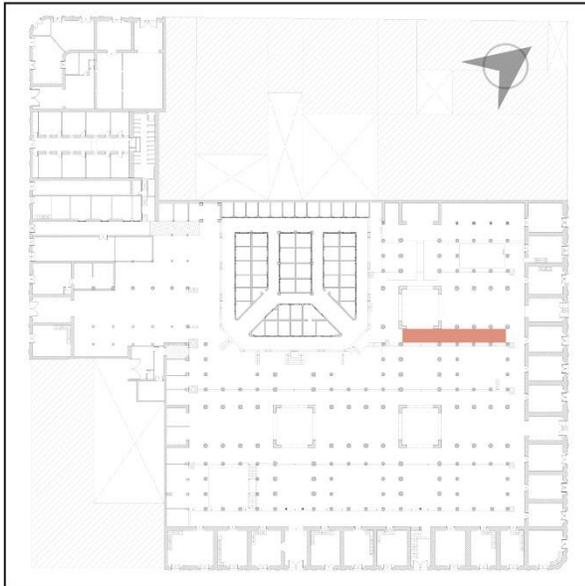
Numero de ficha: **97**
Octubre 2019

ELEMENTOS CONSTRUCTIVOS	CARACTERÍSTICAS	USO:		COMERCIO		MIXTO	POSIBLES CAUSAS DE DETERIORO
		BUENO	REGULAR	DETERIOROS PRESENTES	POSIBLES CAUSAS DE DETERIORO		
PISOS	Tableta de barro cocido 25*25 con junta de 1 cm. color rojo		X				Desgaste por uso y falta de mantenimiento
MUROS	Inexistente						Posibles golpes y falta de mantenimiento
Columnas	Columnas en ladrillo, con revestimiento de cd y arena		X				Desgaste por tiempo y falta de mantenimiento
ESTRUCTURA DE CUBIERTA	Estructura caña brava		X				Posibles golpes y falta de mantenimiento
MANTO DE CUBIERTA	Teja de barro española		X				Posibles golpes y falta de mantenimiento
CARPENTERIA	Inexistente						
Escaleras	Inexistente						
Otros

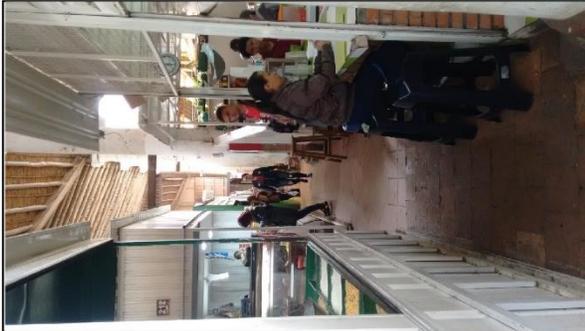
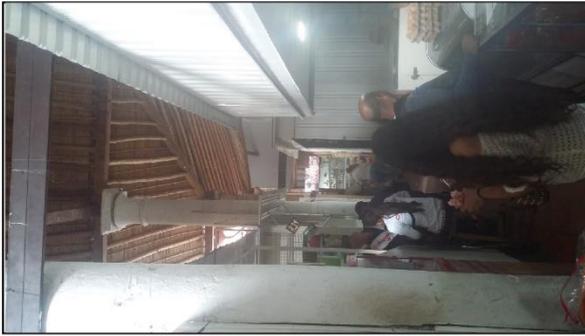
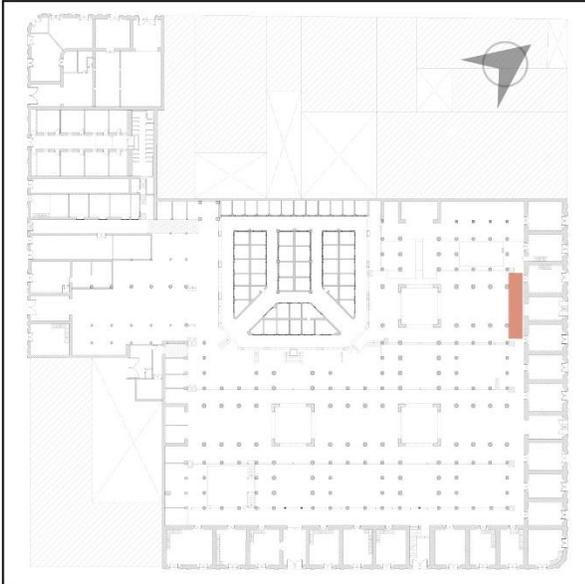
Leonardo Quiroga Jaramillo Rafael Mauricio Diaz Yañez Jeison Estiven Duque Cespedes	DIRECTORA: Arq.MG.Eliana Patricia Quintero Figueroa	Numero de ficha: 98 Octubre 2019

ELEMENTOS CONSTRUCTIVOS	CARACTERÍSTICAS	USO:		COMERCIO		MIXTO	POSIBLES CAUSAS DE DETERIORO
		BUENO	REGULAR	DETERIOROS PRESENTES	DETERIOROS PRESENTES		
				BUENO	REGULAR		
PISOS	Tableta de barro cocido 25/25 con junta de 1 cm. color rojo		X				Desgaste por uso y falta de mantenimiento
MUROS	Muros en tapia pisada		X				Desgaste por uso y falta de mantenimiento, Humedad
Columnas	Columnas en ladrillo, con revestimiento de cal y arena		X				Posibles golpes y falta de mantenimiento
ESTRUCTURA DE CUBIERTA	Estructura caña brava		X				Desgaste por tiempo y falta de mantenimiento
MANTO DE CUBIERTA	Teja de barro española		X				Posibles golpes y falta de mantenimiento
CARPINTERIA	Puerta en madera teca		X				Desgaste por uso y falta de mantenimiento
Escaleras	Inexistente						
Otros

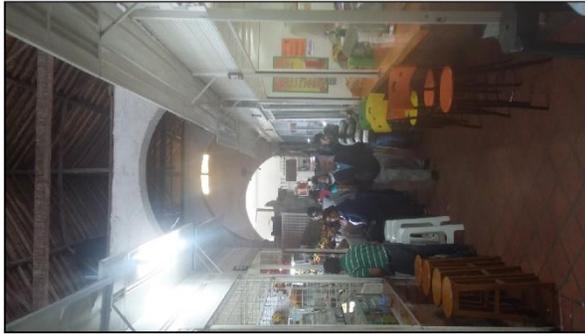
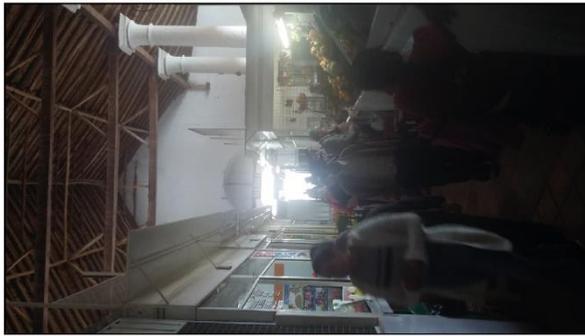
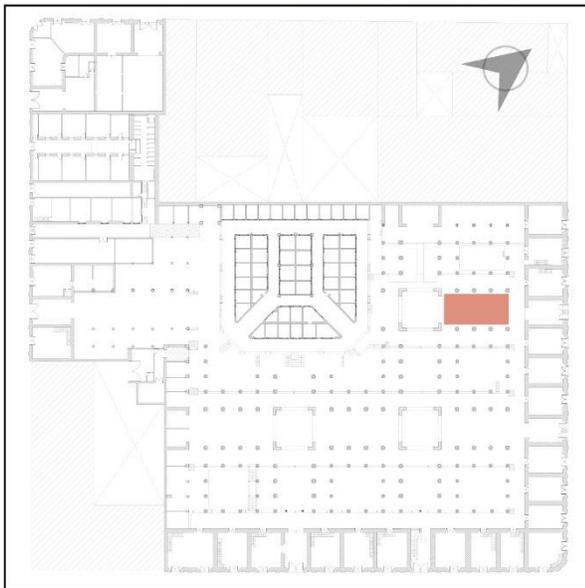
ELEMENTOS CONSTRUCTIVOS	CARACTERÍSTICAS	USO:		COMERCIO		MIXTO	POSIBLES CAUSAS DE DETERIORO
		BUENO	REGULAR	DETERIOROS PRESENTES	POSIBLES CAUSAS DE DETERIORO		
PISOS	Tableta de barro cocido 25*25 con junta de 1 cm. color rojo		X				Desgaste por uso y falta de mantenimiento
MUROS	Inexistente						Posibles golpes y falta de mantenimiento
Columnas	Columnas en ladrillo, con revestimiento de cal y arena		X				Desgaste por tiempo y falta de mantenimiento
ESTRUCTURA DE CUBIERTA	Estructura caña brava		X				Posibles golpes y falta de mantenimiento
MANTO DE CUBIERTA	Teja de barro española		X				Posibles golpes y falta de mantenimiento
CARPENTERIA	Inexistente						
Escaleras	Inexistente						
Otros

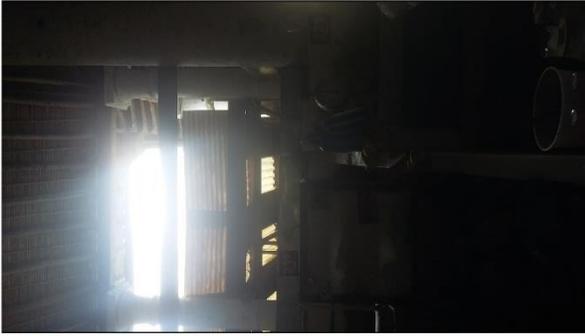
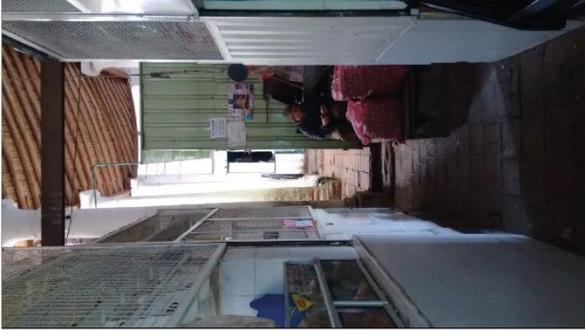
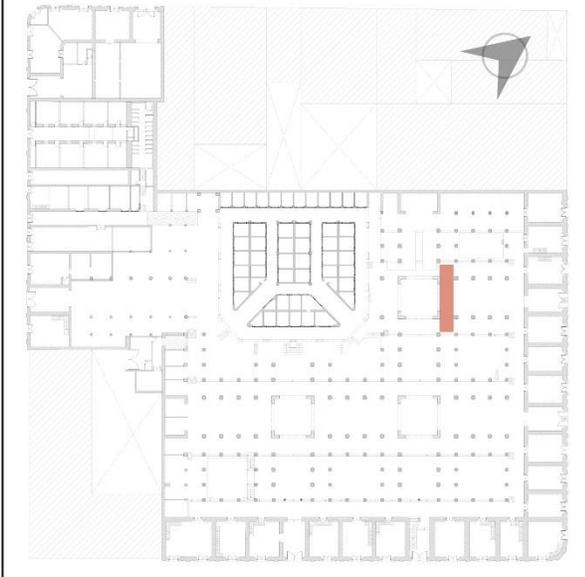
Leonardo Quiroga Jaramillo Rafael Mauricio Diaz Yañez Jeison Estiven Duque Cespedes	DIRECTORA: Arq.MG.Eliana Patricia Quintero Figueroa		Numero de ficha: 100 Octubre 2019

PLANO DE LOCALIZACION DE ESPACIO							
		USO:		COMERCIO		MIXTO	
		ESTADO					
		BUENO	REGULAR	MALO			
ELEMENTOS CONSTRUCTIVOS		CARACTERISTICAS		POSIBLES CAUSAS DE DETERIORO			
PISOS	Tableta de barro cocido 25/25 con junta de 1 cm. color rojo	<input type="checkbox"/>	<input checked="" type="checkbox"/>	<input type="checkbox"/>	Desgaste por uso y falta de mantenimiento		
MUROS	Inexistente	<input type="checkbox"/>	<input type="checkbox"/>	<input type="checkbox"/>	Posibles golpes y falta de mantenimiento		
Columnas	Columnas en ladrillo, con revestimiento de cal y arena	<input type="checkbox"/>	<input checked="" type="checkbox"/>	<input type="checkbox"/>	Desgaste por tiempo y falta de mantenimiento

ESTRUCTURA DE CUBIERTA	Estructura caña brava	<input type="checkbox"/>	<input checked="" type="checkbox"/>	<input type="checkbox"/>	Posibles golpes y falta de mantenimiento		
MANTO DE CUBIERTA	Teja de barro española	<input type="checkbox"/>	<input checked="" type="checkbox"/>	<input type="checkbox"/>			
CARPINTERIA	Inexistente	<input type="checkbox"/>	<input type="checkbox"/>	<input type="checkbox"/>			
Escaleras	Inexistente	<input type="checkbox"/>	<input type="checkbox"/>	<input type="checkbox"/>			
Otros		<input type="checkbox"/>	<input type="checkbox"/>	<input type="checkbox"/>

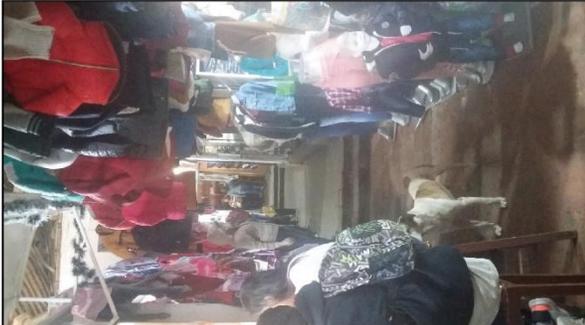
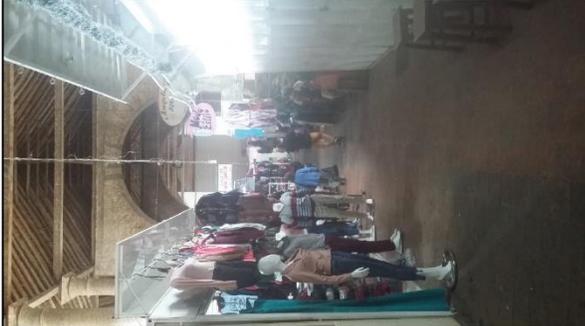
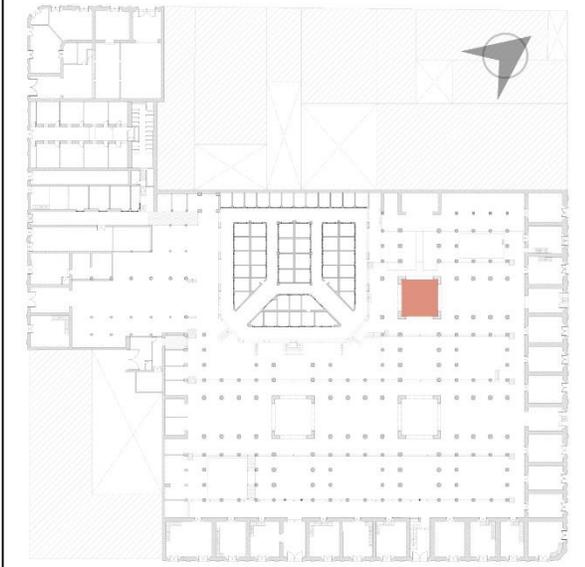
Leonardo Quiroga Jaramillo Rafael Mauricio Diaz Yañez Jeison Estiven Duque Cespedes	DIRECTORA: Arq.MG.Eliana Patricia Quintero Figueroa		Numero de ficha: 101 Octubre 2019

COMERCIO		MIXTO	
	DETERIORS PRESENTES suciedad y corrosion		POSIIBLES CAUSAS DE DETERIORO Desgaste por uso y falta de mantenimiento

Corrosion y descomposicion		Posibles golpes y falta de mantenimiento	
	Corrosion y descomposicion Faltante de material, suciedad y corrosion		Desgaste por tiempo y falta de mantenimiento Posibles golpes y falta de mantenimiento

Corrosion y descomposicion		Posibles golpes y falta de mantenimiento	
	Corrosion y descomposicion		Posibles golpes y falta de mantenimiento

ELEMENTOS CONSTRUCTIVOS	CARACTERISTICAS	USO:		ESTADO	COMERCIO	MIXTO
		BUENO	REGULAR			
PISOS	Tableta de barro cocido 25/25 con junta de 1 cm. color rojo		X			
MUROS	Inexistente					
Columnas	Columnas en ladrillo	X				
ESTRUCTURA DE CUBIERTA	Estructura caña brava		X			
MANTO DE CUBIERTA	Teja de barro española		X			
CARPENTERIA	Inexistente					
Escaleras	Irregulares en ladrillo macizo		X			
Otros

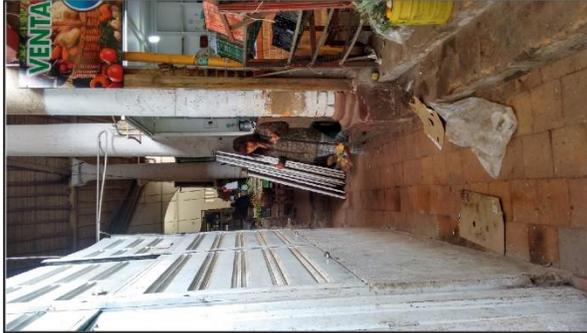
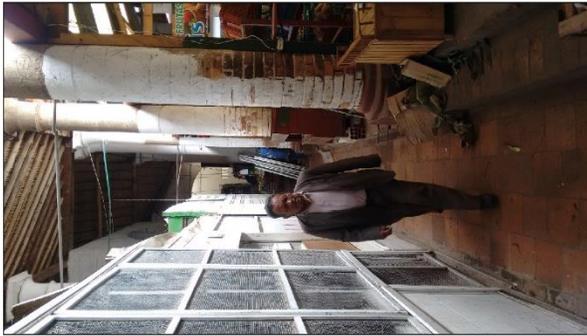
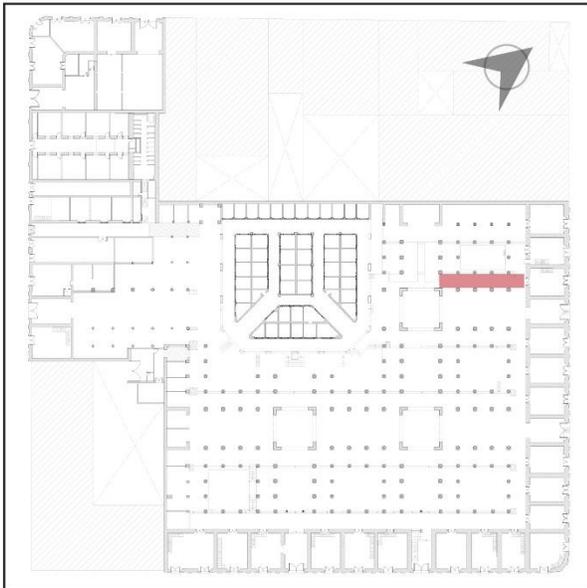
Leonardo Quiroga Jaramillo Rafael Mauricio Diaz Yañez Jeison Estiven Duque Cespedes	DIRECTORA: Arq.MG.Eliana Patricia Quintero Figueroa	Numero de ficha: 102 Octubre 2019

ELEMENTOS CONSTRUCTIVOS	CARACTERÍSTICAS	USO:		COMERCIO		POSIBLES CAUSAS DE DETERIORO	
		BUENO	ESTADO		DETERIOROS PRESENTES		MIXTO
			REGULAR	MAJO			
PISOS	Tableta de barro cocido 25/25 con junta de 1 cm. color rojo		X			Desgaste por uso y falta de mantenimiento	
MUROS	Inexistente					Posibles golpes y falta de mantenimiento	
Columnas	Columnas en ladrillo, con revestimiento de cal y arena		X			Desgaste por frotamiento y falta de mantenimiento	
ESTRUCTURA DE CUBIERTA	Estructura caña brava		X			Posibles golpes y falta de mantenimiento	
MANTO DE CUBIERTA	Teja de barro española		X			Posibles golpes y falta de mantenimiento	
CARPENTERIA	Inexistente						
Escaleras	Irregulares en ladrillo macizo		X			Posibles golpes y falta de mantenimiento	
Otros

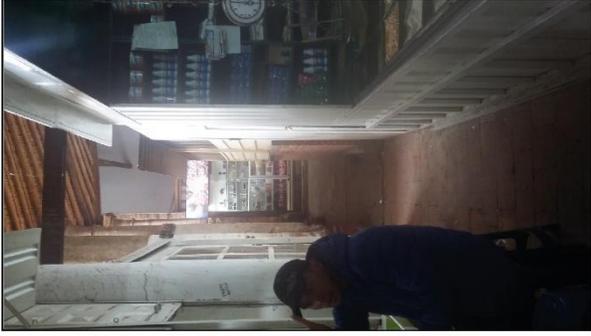
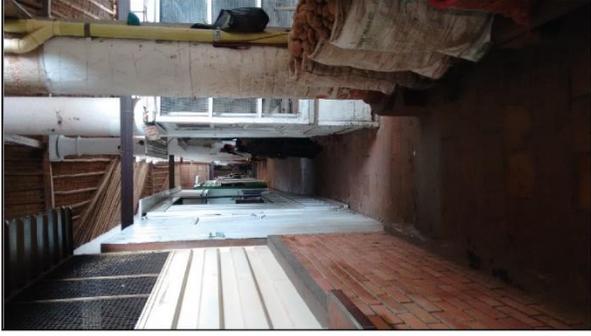
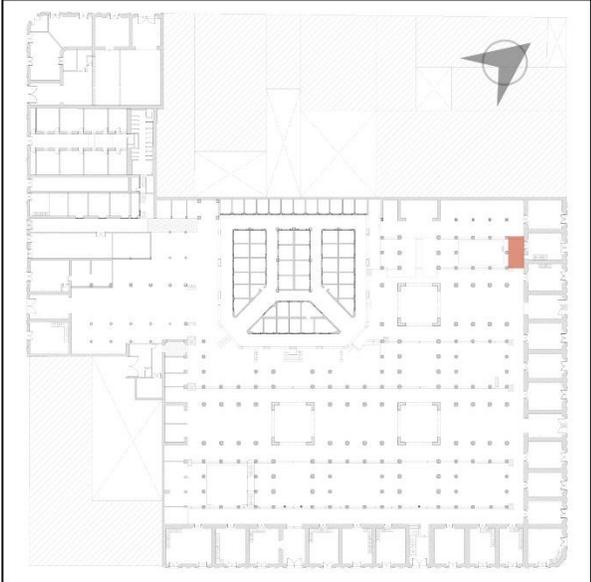
Leonardo Quiroga Jaramillo Rafael Mauricio Diaz Yañez Jeison Estiven Duque Cespedes	DIRECTORA: Arq.MG.Eliana Patricia Quintero Figueroa	Numero de ficha: 103 Octubre 2019

MIXTO		suciedad y corrosion suciedad y corrosion Corrosion y descomposicion Corrosion y descomposicion Falta de material, suciedad y corrosion Corrosion y descomposicion			
ELEMENTOS CONSTRUCTIVOS	CARACTERISTICAS		BIENO		REGULAR	MALO	Desgaste por uso y falta de mantenimiento Desgaste por tiempo y falta de mantenimiento, humedad Posibles golpes y falta de mantenimiento Desgaste por tiempo y falta de mantenimiento Posibles golpes y falta de mantenimiento Desgaste por tiempo y falta de mantenimiento
PISOS	Tableta de barro cocido 25*25 con junta de 1 cm. color rojo		<input checked="" type="checkbox"/>	<input type="checkbox"/>	<input type="checkbox"/>	<input type="checkbox"/>	Corrosion y descomposicion
MUROS	Muros en tapia pisada		<input checked="" type="checkbox"/>	<input type="checkbox"/>	<input type="checkbox"/>	<input type="checkbox"/>	Corrosion y descomposicion

Columnas	Columnas en ladrillo, con revestimiento de cal y arena		<input checked="" type="checkbox"/>	<input type="checkbox"/>	<input type="checkbox"/>	<input type="checkbox"/>	Corrosion y descomposicion
ESTRUCTURA DE CUBIERTA	Estructura caña brava		<input checked="" type="checkbox"/>	<input type="checkbox"/>	<input type="checkbox"/>	<input type="checkbox"/>	Corrosion y descomposicion
MANTO DE CUBIERTA	Teja de barro española		<input checked="" type="checkbox"/>	<input type="checkbox"/>	<input type="checkbox"/>	<input type="checkbox"/>	Corrosion y descomposicion
CARPENTERIA	Puertas en madera teca		<input checked="" type="checkbox"/>	<input type="checkbox"/>	<input type="checkbox"/>	<input type="checkbox"/>	Corrosion y descomposicion
Escaleras	Inexistente		<input type="checkbox"/>	<input type="checkbox"/>	<input type="checkbox"/>	<input type="checkbox"/>	Corrosion y descomposicion
Otros	Inexistente		<input type="checkbox"/>	<input type="checkbox"/>	<input type="checkbox"/>	<input type="checkbox"/>	Corrosion y descomposicion

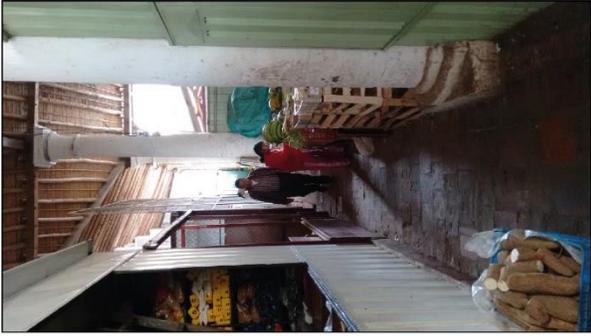
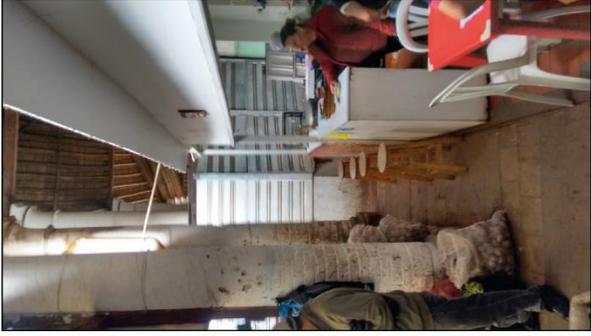
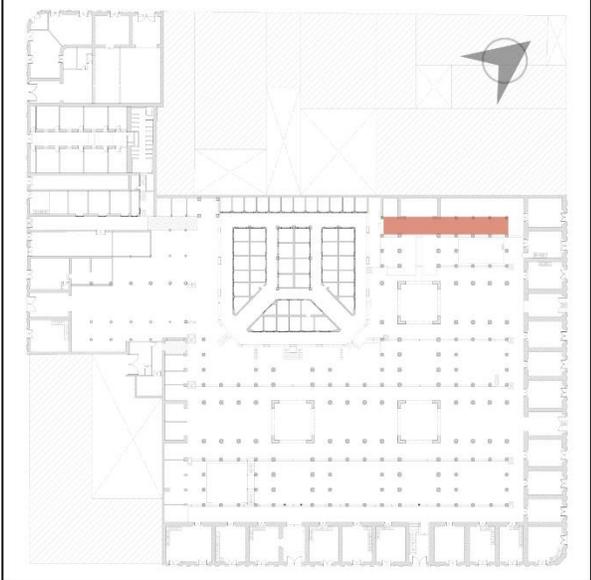
ELEMENTOS CONSTRUCTIVOS	CARACTERÍSTICAS	USO:		COMERCIO		MIXTO	POSIBLES CAUSAS DE DETERIORO
		BIENO	ESTADO REGULAR	DETERIOROS PRESENTES	POSIBLES CAUSAS DE DETERIORO		
PISOS	Tableta de barro cocido 25*25 con junta de 1 cm. color rojo						Desgaste por uso y falta de mantenimiento
MUROS	Muros en tapia pisada		X				Desgaste por tiempo y falta de mantenimiento
Columnas	Columnas en ladrillo, con revestimiento de cal y arena		X				Posibles golpes y falta de mantenimiento
ESTRUCTURA DE CUBIERTA	Estructura caña brava		X				Desgaste por tiempo y falta de mantenimiento
MANTO DE CUBIERTA	Teja de barro española		X				Posibles golpes y falta de mantenimiento
CARPINTERIA	Inexistente						
Escaleras	Inexistente						
Otros

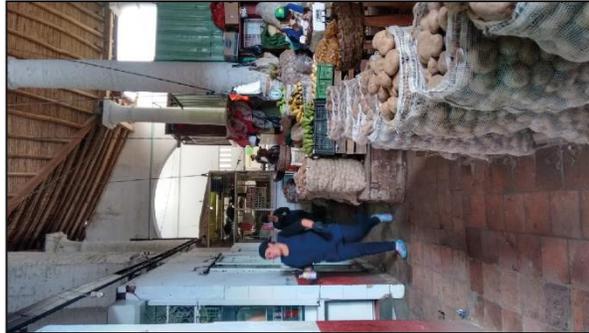
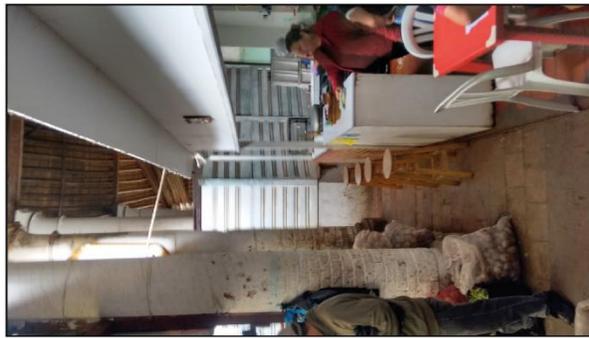
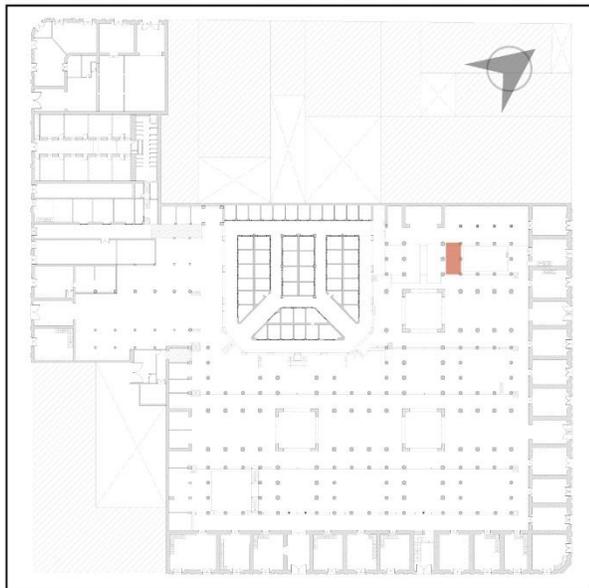
Numero de ficha: **106**

ELEMENTOS CONSTRUCTIVOS	CARACTERÍSTICAS	USO:		COMERCIO		MIXTO	POSIBLES CAUSAS DE DETERIORO
		BUENO	REGULAR	MALO	DETERIOROS PRESENTES		
PISOS	Tableta de barro cocido 25*25 con junta de 1 cm. color rojo		X		suciedad y corrosion		Desgaste por uso y falta de mantenimiento
MUROS	Inexistente						Posibles golpes y falta de mantenimiento
Columnas	Columnas en ladrillo, con revestimiento de cal y arena		X		Corrosion y descomposicion		Desgaste por fletempo y falta de mantenimiento
ESTRUCTURA DE CUBIERTA	Estructura caña brava		X		Corrosion y descomposicion		Posibles golpes y falta de mantenimiento
MANTO DE CUBIERTA	Teja de barro española		X		Faltante de material, suciedad y corrosion		Posibles golpes y falta de mantenimiento
CARPINTERIA	Inexistente						
Escaleras	Inexistente						
Otros

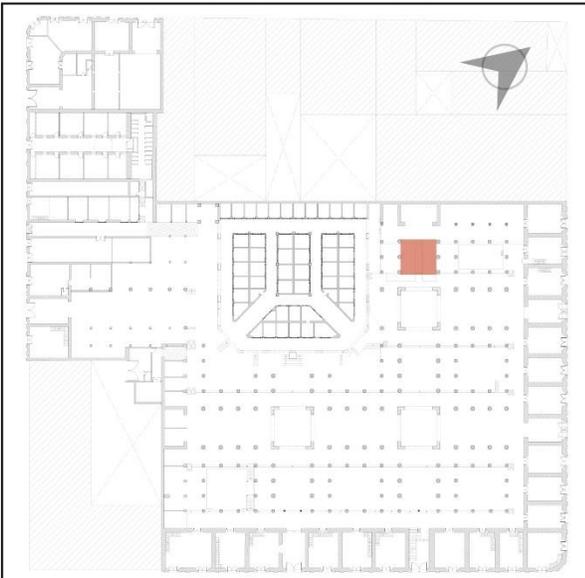
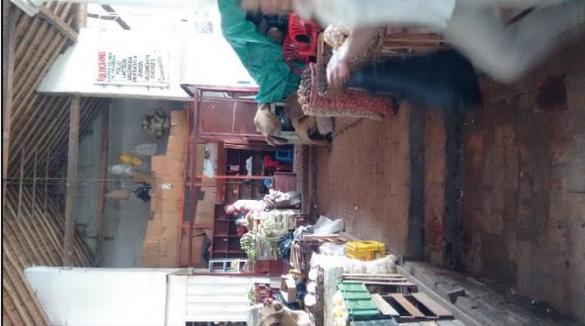
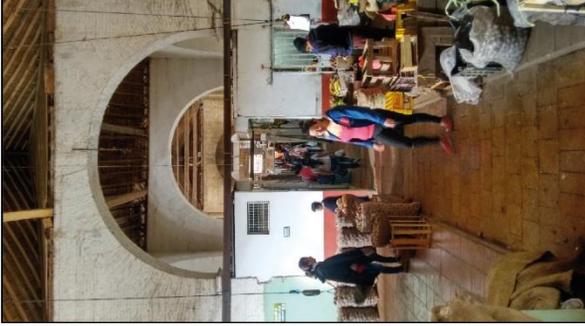
ELEMENTOS CONSTRUCTIVOS	CARACTERÍSTICAS	USO:		COMERCIO		MIXTO	POSIBLES CAUSAS DE DETERIORO	
		BUENO	ESTADO		DETERIOROS PRESENTES			MIXTO
			REGULAR	MALO				
PISOS	Tableta de barro cocido 25/25 con junta de 1 cm. color rojo		X		suciedad y corrosión		Desgaste por uso y falta de mantenimiento	
MUROS	Inexistente						Posibles golpes y falta de mantenimiento	
Columnas	Columnas en ladrillo, con revestimiento de cal y arena		X		Corrosión y descomposición		Desgaste por tiempo y falta de mantenimiento	
ESTRUCTURA DE CUBIERTA	Estructura caña brava		X		Corrosión y descomposición		Posibles golpes y falta de mantenimiento	
MANTO DE CUBIERTA	Teja de barro española		X		Faltante de material, suciedad y corrosión		Posibles golpes y falta de mantenimiento	
CARPINTERIA	Inexistente							
Escaleras	Irregulares en ladrillo macizo		X		Corrosión y descomposición		Posibles golpes y falta de mantenimiento	
Otros

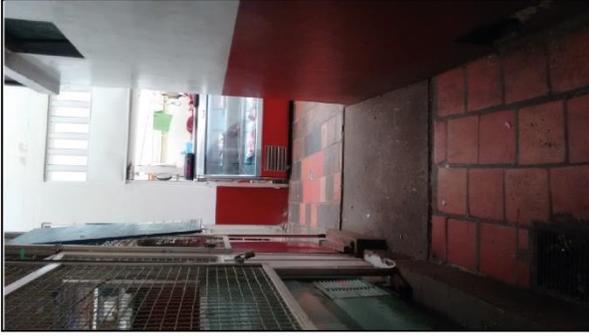
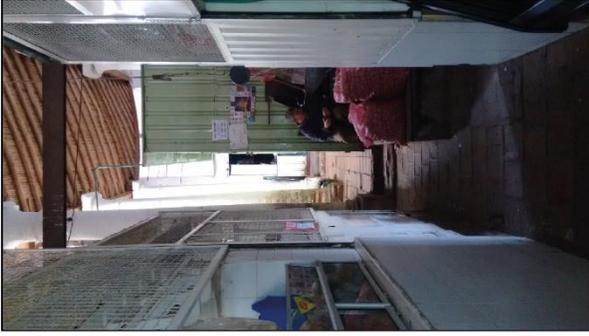
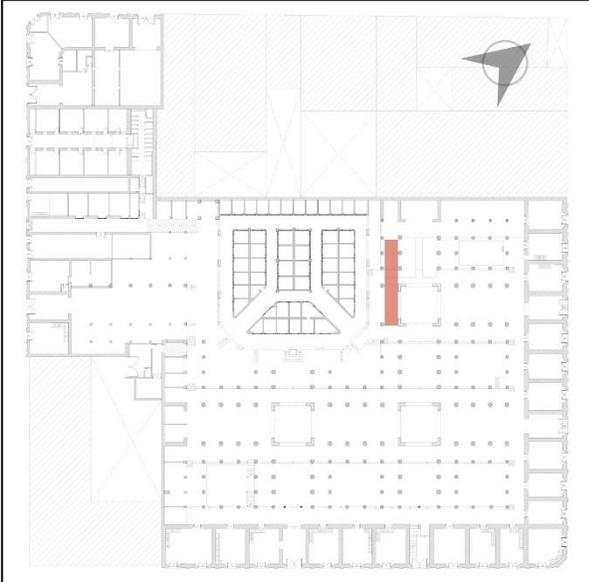
Leonardo Quiroga Jaramillo Rafael Mauricio Diaz Yañez Jeison Estiven Duque Cespedes	DIRECTORA: Arq.MG.Eliana Patricia Quintero Figueroa	Numero de ficha: 108 Octubre 2019

PLANO DE LOCALIZACION DE ESPACIO		MIXTO		POSIBLES CAUSAS DE DETERIORO Desgaste por uso y falta de mantenimiento Posibles golpes y falta de mantenimiento Desgaste por tiempo y falta de mantenimiento Posibles golpes y falta de mantenimiento
	COMERCIO		COMERCIO

ESTADO		DETERIORS PRESENTES		Corrosion y descomposicion Corrosion y descomposicion Falta de material, suciedad y corrosion
	BUENO	REGULAR	MALO	suciedad y corrosion

USO:		ESTADO		Corrosion y descomposicion Corrosion y descomposicion Falta de material, suciedad y corrosion
	BUENO	REGULAR	MALO	X	
ELEMENTOS CONSTRUCTIVOS	CARACTERISTICAS	ESTADO		DETERIORS PRESENTES	POSIBLES CAUSAS DE DETERIORO
PISOS	Tableta de barro cocido 25/25 con junta de 1 cm, color rojo		X		Desgaste por uso y falta de mantenimiento
MUROS	Inexistente				Posibles golpes y falta de mantenimiento
Columnas	Columnas en ladrillo, con revestimiento de cal y arena		X		Desgaste por tiempo y falta de mantenimiento

ESTRUCTURA DE CUBIERTA	Estructura caña brava		X		Posibles golpes y falta de mantenimiento
MANTO DE CUBIERTA	Teja de barro española		X		
CARPENTERIA	Inexistente				
Escaleras	Inexistente				
Otros

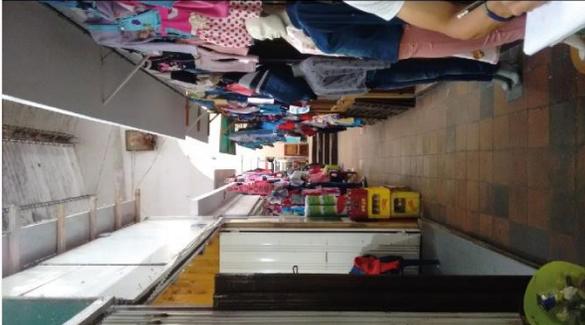
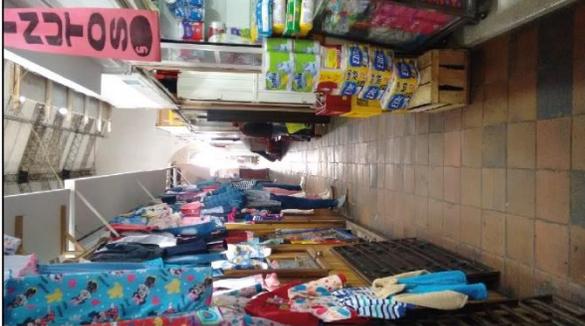
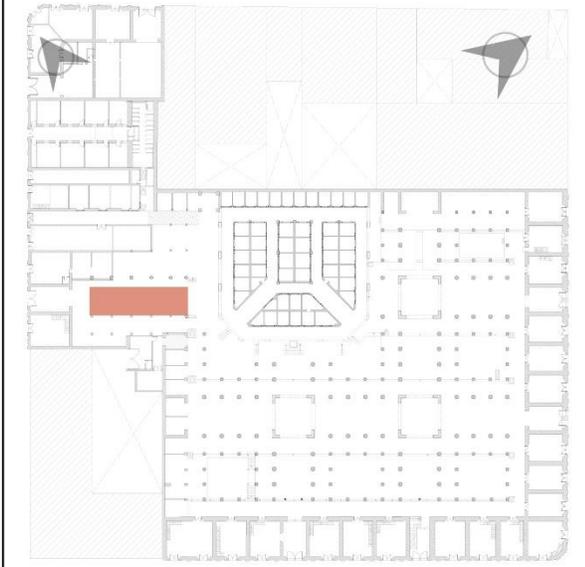
FICHA 121 REGISTRO FOTOGRÁFICO 120

POSIBLES CAUSAS DE DETERIORO Desgaste por uso y falta de mantenimiento Posibles golpes y falta de mantenimiento	
	DETERIORES PRESENTES suciedad y corrosion	CORROSION Y DESCOMPOSICION Corrosion y descomposicion

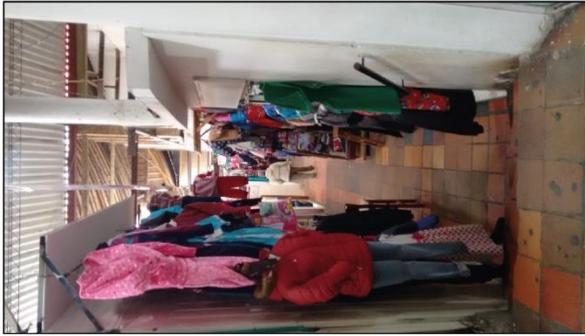
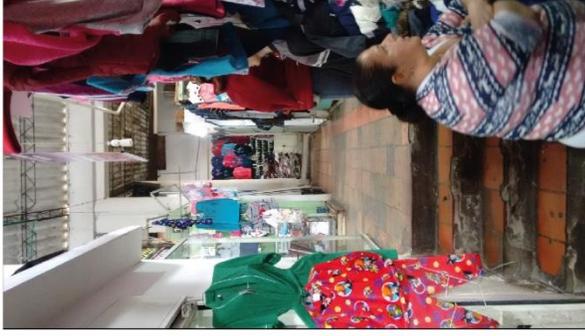
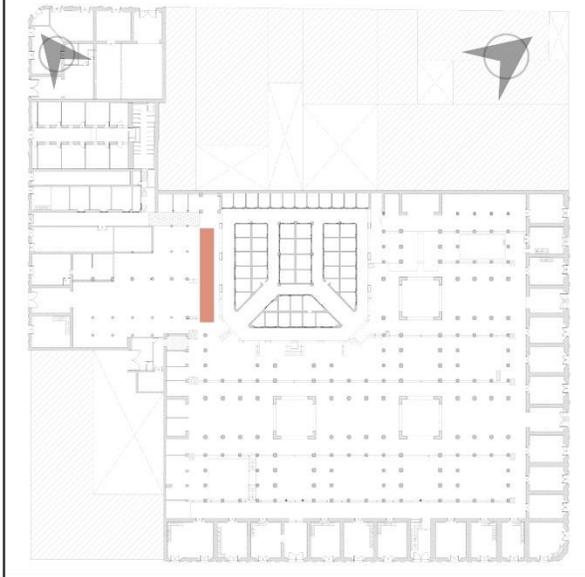
Leonardo Quiroga Jaramillo Rafael Mauricio Diaz Yañez Jeison Estiven Duque Cespedes	DIRECTORA: Arq.MG.Eliana Patricia Quintero Figueroa	Numero de ficha: 121 Octubre 2019

PLANO DE LOCALIZACION DE ESPACIO		MIXTO		POSIBLES CAUSAS DE DETERIORO Desgaste por uso y falta de mantenimiento Posibles golpes y falta de mantenimiento Desgaste por uso y falta de mantenimiento
	COMERCIO		USO:

DETERIOROS PRESENTES		ESTADO		DETERIOROS PRESENTES suciedad y corrosion Corrosion y descomposicion suciedad y corrosion
	MALO		BUENO

CARACTERISTICAS		REGULAR		X X X X X X X
	ELEMENTOS CONSTRUCTIVOS		MALO		
PISOS	Tableta de barro cocido 25'25 con junta de 1 cm. color rojo				
MUROS	Inexistente				
Columnas	Columnas en ladrillo, con revestimiento de cal y arena				
ESTRUCTURA DE CUBIERTA	Estructura metalica	X			
MANTO DE CUBIERTA	Teja de eternit y plastico	X			
CARPENTERIA	Inexistente				
Escaleras	Irregulares en cemento		X		
Otros

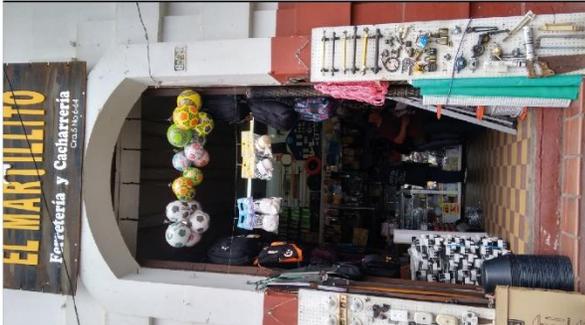
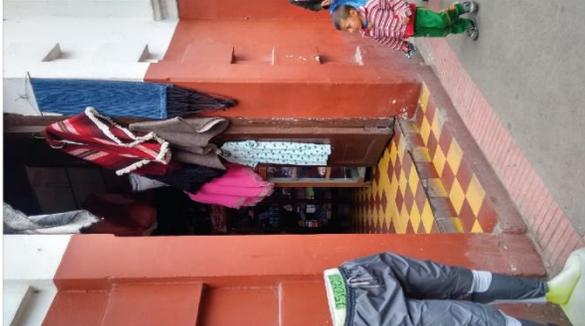
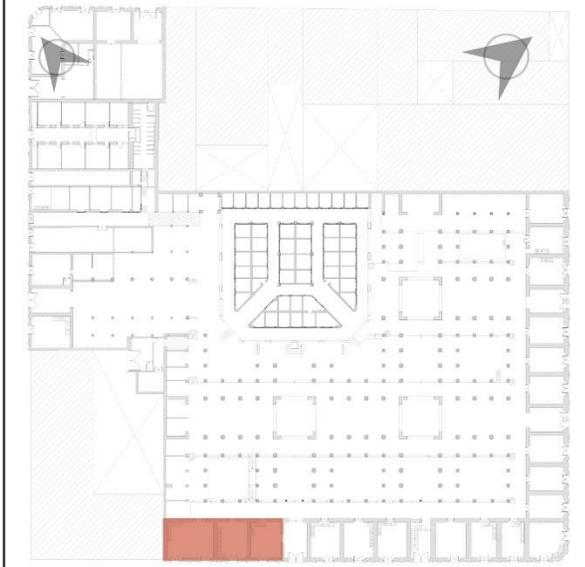
Leonardo Quiroga Jaramillo Rafael Mauricio Diaz Yañez Jeison Estiven Duque Cespedes	DIRECTORA: Arq.MG.Eliana Patricia Quintero Figueroa	Numero de ficha: 123 Octubre 2019

PLANO DE LOCALIZACION DE ESPACIO		MIXTO	POSIBLES CAUSAS DE DETERIORO Desgaste por uso y falta de mantenimiento	
			COMERCIO				DETERIOROS PRESENTES suciedad y corrosion
			USO:				
			ESTADO	REGULAR	BUENO	MALO	
ELEMENTOS CONSTRUCTIVOS	CARACTERISTICAS		<input checked="" type="checkbox"/>	<input type="checkbox"/>	<input type="checkbox"/>	<input type="checkbox"/>	
PISOS	Tableta de barro cocido 25'25 conjunta de 1 cm. color rojo		<input checked="" type="checkbox"/>	<input type="checkbox"/>	<input type="checkbox"/>	<input type="checkbox"/>	
MUROS	muros en tapia pisada y yeso Inexistente		<input type="checkbox"/>	<input type="checkbox"/>	<input type="checkbox"/>	<input type="checkbox"/>	
Columnas	Inexistente		<input type="checkbox"/>	<input type="checkbox"/>	<input type="checkbox"/>	<input type="checkbox"/>	
ESTRUCTURA DE CUBIERTA	Inexistente		<input type="checkbox"/>	<input type="checkbox"/>	<input type="checkbox"/>	<input type="checkbox"/>

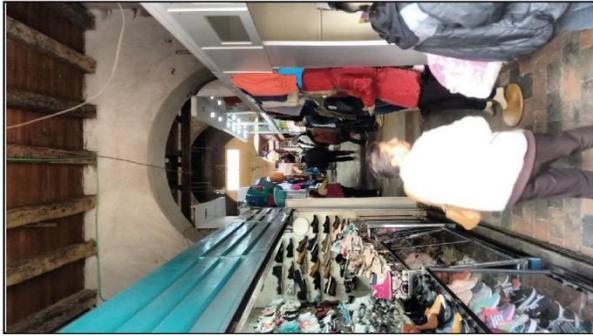
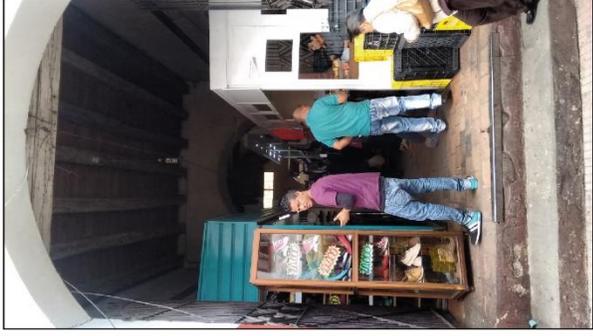
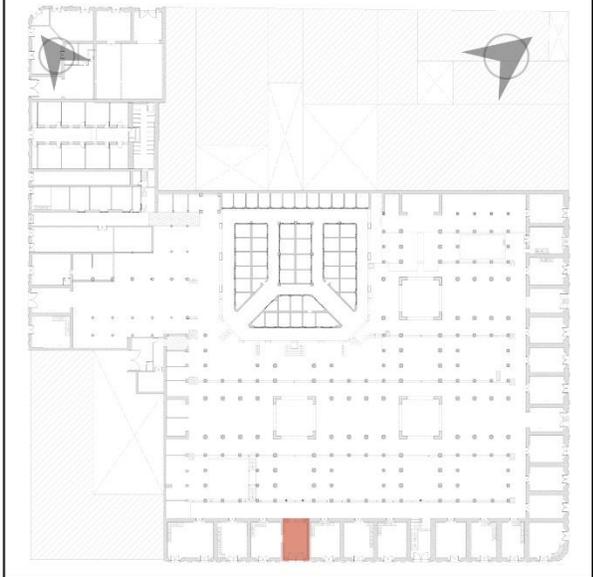
Leonardo Quiroga Jaramillo Rafael Mauricio Diaz Yañez Jeison Estiven Duque Cespedes	DIRECTORA: Arq.MG.Eliana Patricia Quintero Figueroa		Numero de ficha: 124 Octubre 2019

PLANO DE LOCALIZACION DE ESPACIO MIXTO		POSIBLES CAUSAS DE DETERIORO		
			Desgaste por uso y falta de mantenimiento Desgaste por uso y falta de mantenimiento

COMERCIO		DETERIOROS PRESENTES		
	suciedad y corrosion Corrosion y descomposicion		Corrosion y descomposicion Corrosion y descomposicion Falta de material, suciedad y corrosion suciedad y corrosion suciedad y corrosion

USO:		ESTADO		
	BUENO		REGULAR		
CARACTERISTICAS		MALO		POSIBLES CAUSAS DE DETERIORO	
PISOS Tableta de barro cocido 25'25 con junta de 1 cm. color rojo		X		Desgaste por uso y falta de mantenimiento	
MUROS Muros en tapia pisada		X		Desgaste por uso y falta de mantenimiento	
Columnas Inexistente		X		Desgaste por tiempo y falta de mantenimiento Posibles golpes y falta de mantenimiento	
ESTRUCTURA DE CUBIERTA Estructura caña brava		X		Desgaste por tiempo y falta de mantenimiento Desgaste por tiempo y falta de mantenimiento

MANTO DE CUBIERTA Teja de barro española		X		Desgaste por tiempo y falta de mantenimiento Desgaste por tiempo y falta de mantenimiento	
CARTENRIA puertas en metal forjado		X		Desgaste por tiempo y falta de mantenimiento Desgaste por tiempo y falta de mantenimiento	
Escaleras irregulares con ladrillos macizos		X		Desgaste por tiempo y falta de mantenimiento Desgaste por tiempo y falta de mantenimiento	
Otros		X		Desgaste por tiempo y falta de mantenimiento Desgaste por tiempo y falta de mantenimiento

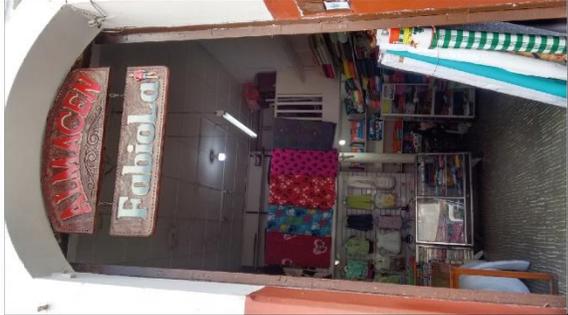
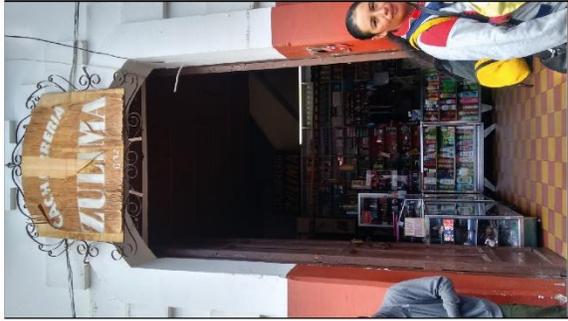
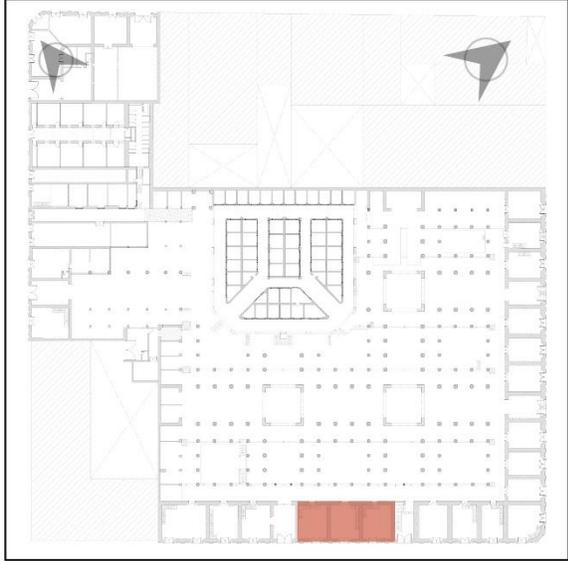
Leonardo Quiroga Jaramillo Rafael Mauricio Diaz Yañez Jeison Estiven Duque Cespedes	DIRECTORA: Arq.MG.Eliana Patricia Quintero Figueroa	Numero de ficha: 125	Octubre 2019

PLANO DE LOCALIZACION DE ESPACIO		COMERCIO DETERIOROS PRESENTES suciedad y corrosion	MIXTO POSIBLES CAUSAS DE DETERIORO Desgaste por uso y falta de mantenimiento
		USO: BUENO <input checked="" type="checkbox"/> REGULAR <input checked="" type="checkbox"/> MALO <input type="checkbox"/>	BUENO <input checked="" type="checkbox"/> REGULAR <input type="checkbox"/> MALO <input type="checkbox"/>

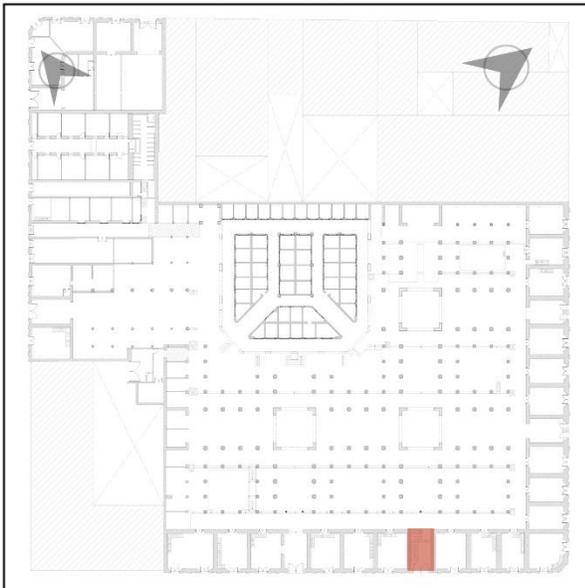
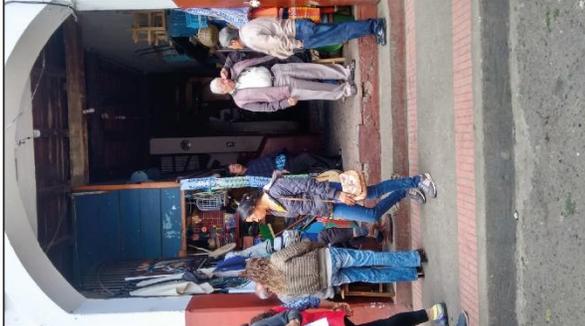
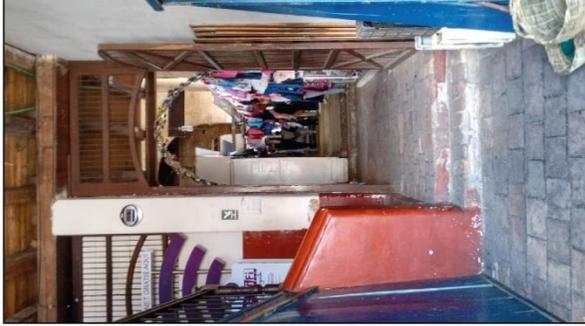
Leonardo Quiroga Jaramillo Rafael Mauricio Diaz Yañez Jeison Estiven Duque Cespedes	DIRECTORA: Arq.MG.Eliana Patricia Quintero Figueroa	Numero de ficha: 126 Octubre 2019

ELEMENTOS CONSTRUCTIVOS	CARATERISTICAS	USO:		COMERCIO		MIXTO	POSIBLES CAUSAS DE DETERIORO
		BUENO	REGULAR	MALO	COMERCIO		
PISOS	Tableta de barro cocido 25'25 con junta de 1 cm. color rojo		X				Desgaste por uso y falta de mantenimiento
MUROS	Muros en tapia pisada		X				Desgaste por uso y falta de mantenimiento
Columnas	Inexistente						
ESTRUCTURA DE CUBIERTA	Estructura caña brava		X				Desgaste por tiempo y falta de mantenimiento
MANTO DE CUBIERTA	Teja de barro española		X				Posibles golpes y falta de mantenimiento
CARPENRIA	puertas en metal forjado		X				Desgaste por tiempo y falta de mantenimiento
Escaleras	irregulares con ladrillos macizos		X				Desgaste por tiempo y falta de mantenimiento
Otros

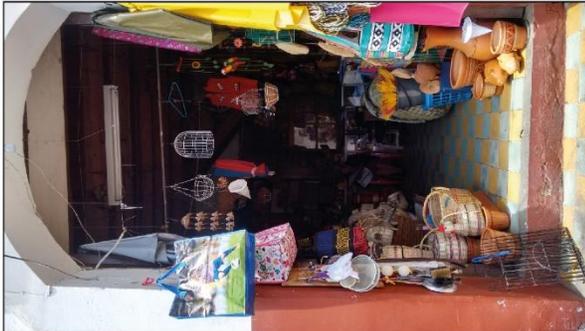
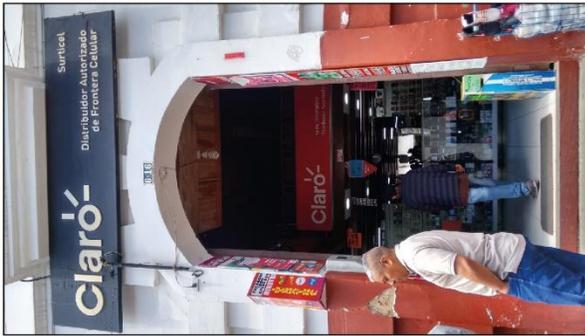
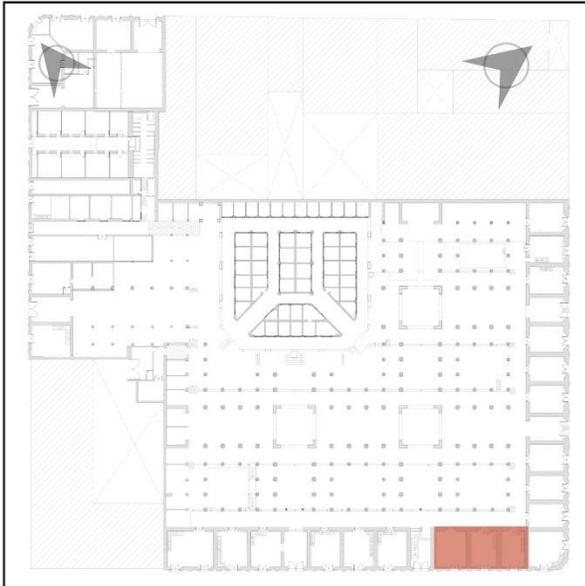
Leonardo Quiroga Jaramillo Rafael Mauricio Diaz Yañez Jeison Estiven Duque Cespedes	DIRECTORA: Arq.MG.Eliana Patricia Quintero Figueroa	Numero de ficha: 127 Octubre 2019

ELEMENTOS CONSTRUCTIVOS	CARACTERÍSTICAS	USO:		COMERCIO		POSIBLES CAUSAS DE DETERIORO
		BUENO	REGULAR	MIXTO	DETERIOROS PRESENTES	
PISOS	Tableta de barro cocido 25'25 con junta de 1 cm. color rojo		X			Desgaste por uso y falta de mantenimiento
MUROS	muros en tapia pisada y yeso	X				
Columnas	Inexistente					
ESTRUCTURA DE CUBIERTA	Inexistente					
MANTO DE CUBIERTA	Inexistente					
CARPENTERIA	Puertas en madera teca	X				
Escaleras	Irregulares en cemento		X			Desgaste por tiempo y falta de mantenimiento
Otros
