ESTUDIOS PRELIMINARES Y PROPUESTA ARQUITECTÓNICA PARA LA
CONSOLIDACIÓN Y CONSERVACIÓN DEL MONUMENTO NACIONAL CASA
DE MERCADO DE PAMPLONA NORTE DE SANTANDER.

UNIVERSIDAD DE PAMPLONA
FACULTAD DE INGENIERIAS Y ARQUITECTURA
DEPARTAMENTO DE ARQUITECTURA Y DISEÑO INDUSTRIAL
PROGRAMA DE ARQUITECTURA
PAMPLONA – NORTE DE SANTANDER
2019

MONOGRAFÍA TRABAJO DE GRADO PARA OPTAR EL TÍTULO DE
ARQUITECTOS

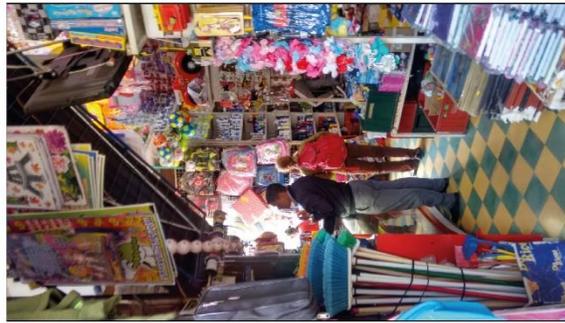
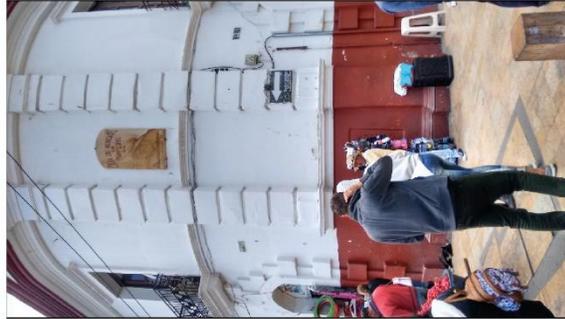
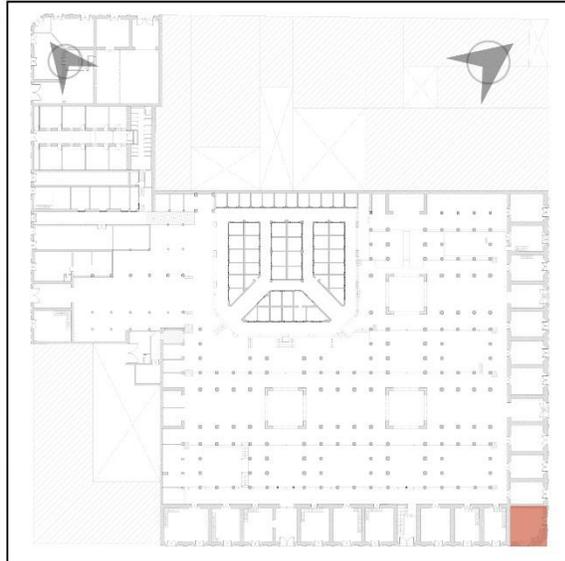
ELEMENTOS CONSTRUCTIVOS	CARACTERÍSTICAS	ESTADO		POSIBLES CAUSAS DE DETERIORO
		BUENO	REGULAR	
		USO:		
PISOS	Tableta de barro cocido 25*25 con junta de 1 cm. color rojo		X	Desgaste por uso y falta de mantenimiento
MUROS	muros en tapia pisada y yeso	X		
Columnas	Inexistente			
ESTRUCTURA DE CUBIERTA	Inexistente			
MANTO DE CUBIERTA	Inexistente			
CARPENTERIA	Puertas en madera teca	X		
Escaleras	Irregulares en cemento		X	Desgaste por tiempo y falta de mantenimiento
Otros

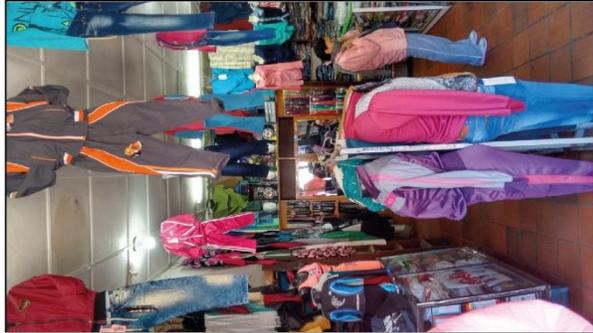
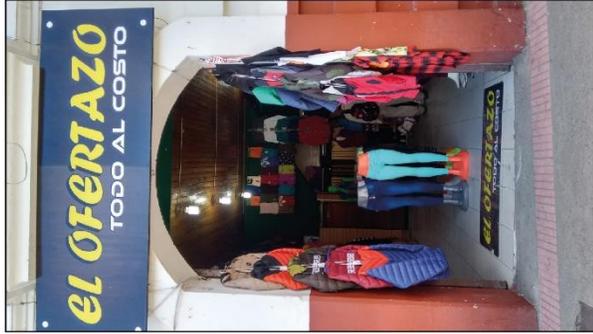
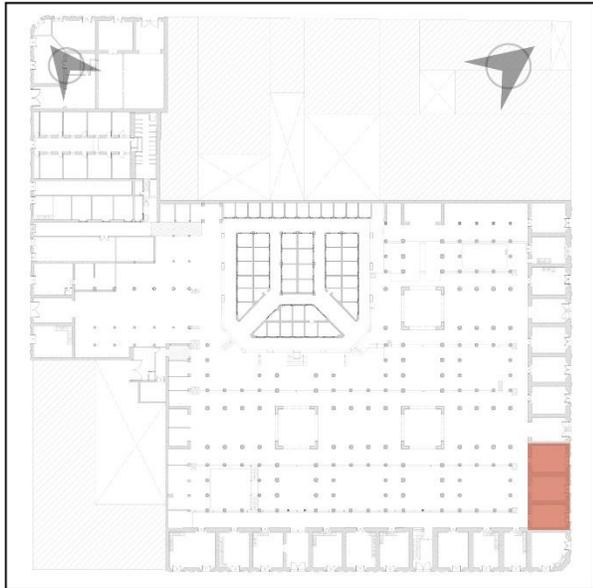
ELEMENTOS CONSTRUCTIVOS	CARACTERÍSTICAS	USO:		PLANO DE LOCALIZACIÓN DE ESPACIO		POSIIBLES CAUSAS DE DETERIORO
		BUENO	REGULAR	COMERCIO		
				MIXTO	COMERCIO	
PISOS	Tableta de barro cocido 25'x25 con junta de 1 cm. color rojo		X			Desgaste por uso y falta de mantenimiento
MUROS	muros en Tapia pisada y yeso	X				suciedad y corrosion
Columnas	Inexistente					
ESTRUCTURA DE CUBIERTA	Inexistente					
MANTO DE CUBIERTA	Inexistente					
CARTENRIA	Puertas en madera teca	X				
Escaleras	Irregulares en cemento		X			suciedad y corrosion
Otros						Desgaste por tiempo y falta de mantenimiento

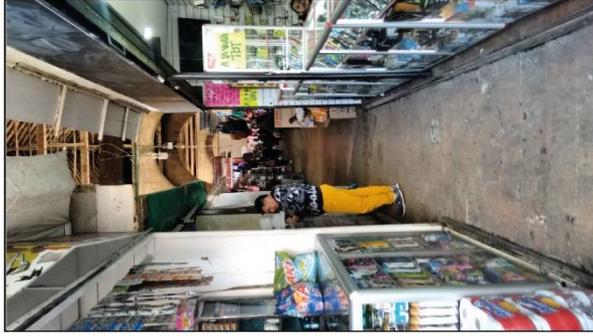
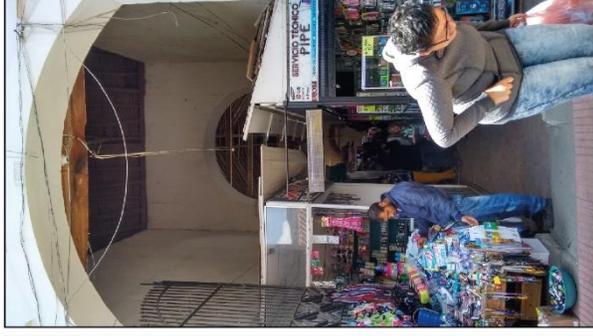
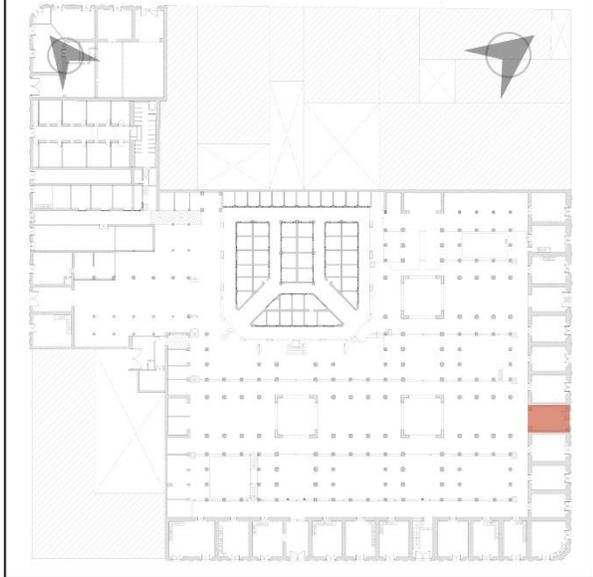
ELEMENTOS CONSTRUCTIVOS	CARACTERÍSTICAS	USO:		PLANO DE LOCALIZACION DE ESPACIO		POSIBLES CAUSAS DE DETERIORO
		BUENO	REGULAR	COMERCIO	MIXTO	
PISOS	Tableta de barro cocido 25*25 con junta de 1 cm. color rojo		X			Desgaste por uso y falta de mantenimiento
MUROS	Muros en tapia pisada		X			Desgaste por uso y falta de mantenimiento
Columnas	Inexistente					
ESTRUCTURA DE CUBIERTA	Estructura caña brava		X			Desgaste por tiempo y falta de mantenimiento
MANTO DE CUBIERTA	Teja de barro española		X			Posibles golpes y falta de mantenimiento
CARPIENRIA	puertas en metal forjado irregulares con ladrillos macizos		X			Desgaste por tiempo y falta de mantenimiento
Escaleras			X			Desgaste por tiempo y falta de mantenimiento
Otros

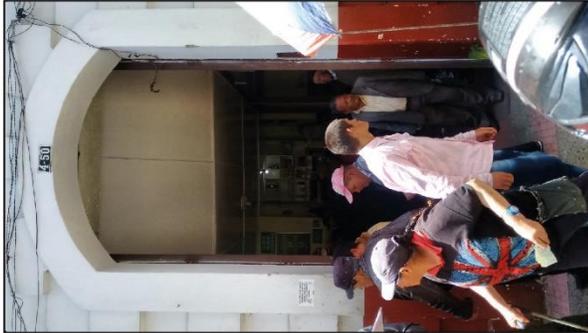
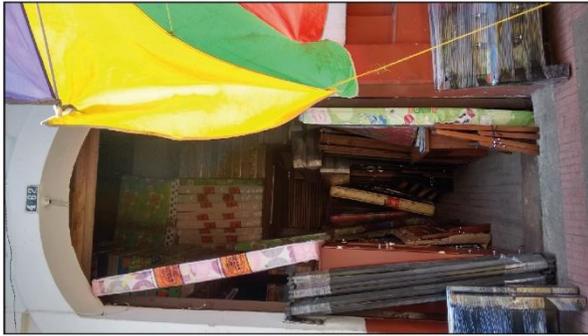
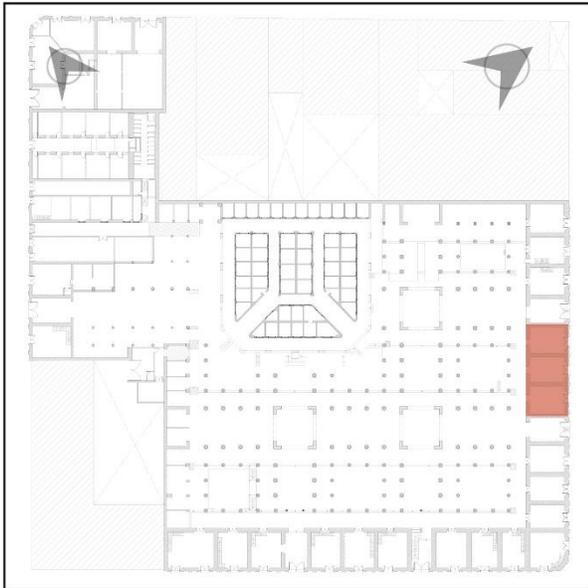
ELEMENTOS CONSTRUCTIVOS	CARACTERÍSTICAS	USO:		PLANO DE LOCALIZACION DE ESPACIO		POSIBLES CAUSAS DE DETERIORO
		BUENO	ESTADO REGULAR	COMERCIO	MIXTO	
PISOS	Tableta de barro cocido 25'25 con junta de 1 cm. color rojo		X			Desgaste por uso y falta de mantenimiento
MUROS	muros en tapia pisada y yeso	X				
Columnas	Inexistente					
ESTRUCTURA DE CUBIERTA	Inexistente					
MANTO DE CUBIERTA	Inexistente					
CARPENTERIA	Puertas en madera teca	X				
Escaleras	Irregulares en cemento		X			Desgaste por tiempo y falta de mantenimiento
Otros

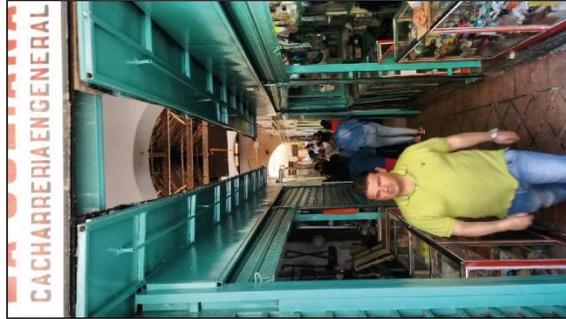
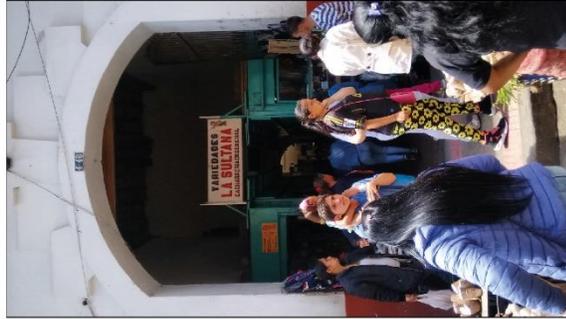
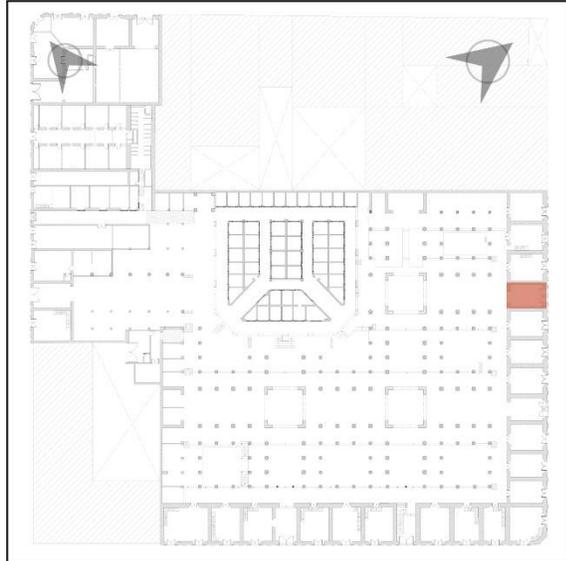
Numero de ficha: **132**

ELEMENTOS CONSTRUCTIVOS	CARACTERÍSTICAS	USO:		COMERCIO		POSIBLES CAUSAS DE DETERIORO
		BUENO	REGULAR	ESTADO	MIXTO	
				BUENO	MALO	
PISOS	Tableta de barro cocido 25'25 con junta de 1 cm. color rojo		X			Desgaste por uso y falta de mantenimiento
MUROS	Muros en tapia pisada		X			Desgaste por uso y falta de mantenimiento
Columnas	Inexistente					
ESTRUCTURA DE CUBIERTA	Estructura caña brava		X			Desgaste por tiempo y falta de mantenimiento
MANTO DE CUBIERTA	Teja de barro española		X			Posibles golpes y falta de mantenimiento
CARPENTERIA	puestas en metal forjado		X			Desgaste por tiempo y falta de mantenimiento
Escaleras	irregulares con ladrillos macizos		X			Desgaste por tiempo y falta de mantenimiento
Otros

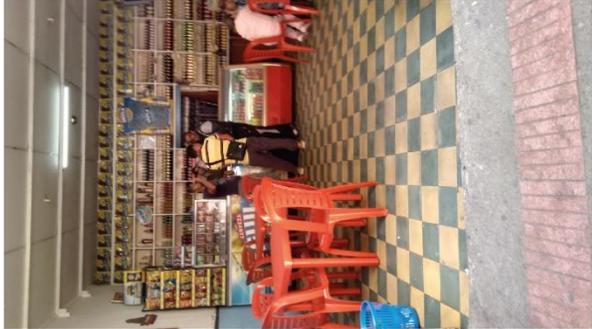
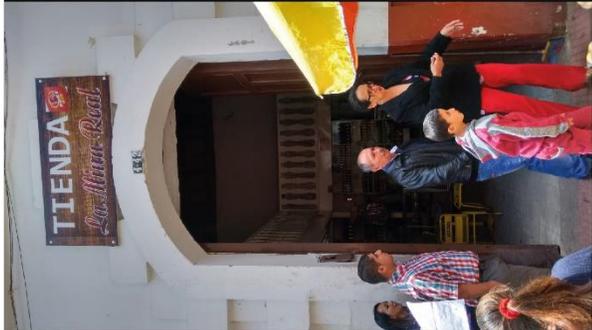
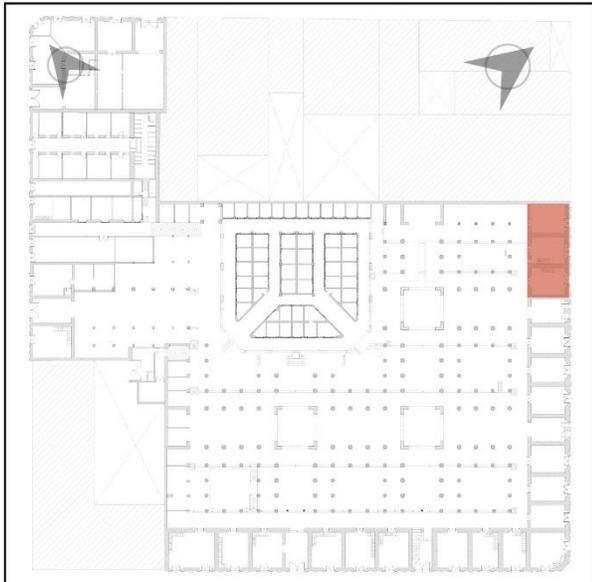
Leonardo Quiroga Jaramillo Rafael Mauricio Diaz Yañez Jeison Estiven Duque Cespedes	DIRECTORA: Arq.MG.Eliana Patricia Quintero Figueroa	Numero de ficha: 133 Octubre 2019

PLANO DE LOCALIZACION DE ESPACIO		MIXTO		POSIBLES CAUSAS DE DETERIORO Desgaste por uso y falta de mantenimiento
	COMERCIO		DETERIOROS PRESENTES suciedad y corrosion

USO:		ESTADO		Buena conservación
	BUENO		REGULAR

CARACTERISTICAS		MALO		Deterioro por uso y falta de mantenimiento
	Tableta de barro cocido 25*25 con junta de 1 cm. color rojo		X		
PISOS	muros en tapia pisada y yeso		X		Deterioro por uso y falta de mantenimiento
MUROS	Inexistente		X		
Columnas	Inexistente		X		Deterioro por uso y falta de mantenimiento
ESTRUCTURA DE CUBIERTA	Inexistente		X		
MANTO DE CUBIERTA	Inexistente		X		Deterioro por uso y falta de mantenimiento
CARTENRIA	Puertas en madera teca		X		
Escaleras	Irregulares en cemento		X		Deterioro por uso y falta de mantenimiento
Otros

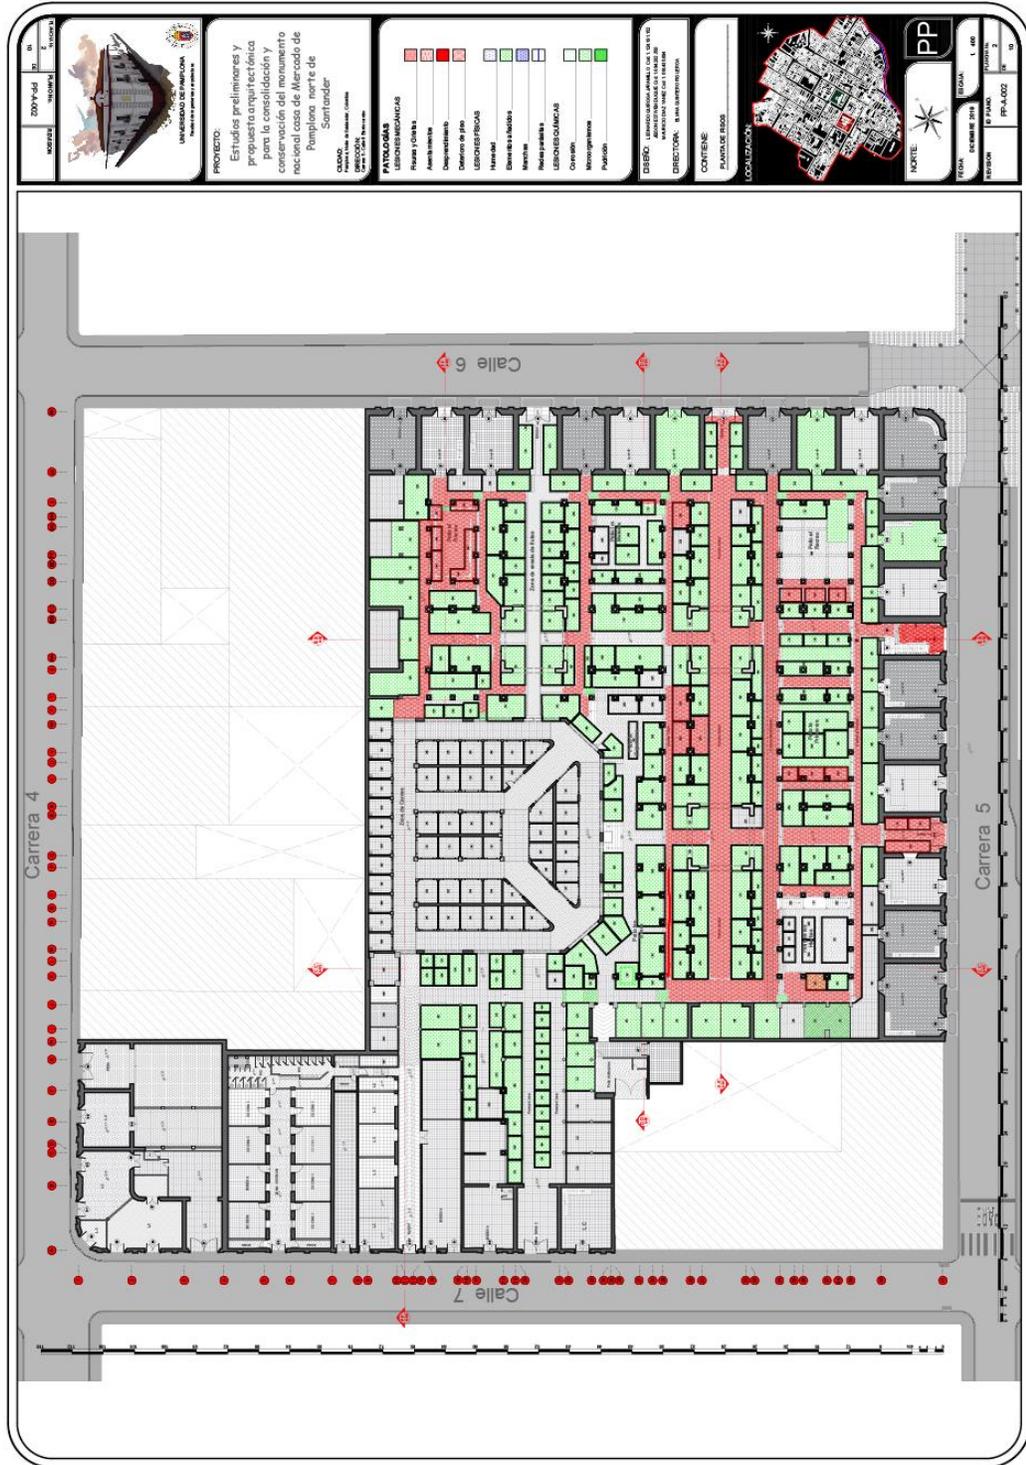
PLANO 27 PLANTA DE PISOS, PATOLOGÍAS

Con el estudio realizado sobre las patologías que se encontraron en la Casa de Mercado se pudo determinar que no sufre afectaciones en sus columnas, muros, y cubos de arco que puedan poner en riesgo la estabilidad del inmueble ni mucho menos la preservación del mismo, por este motivo no se hace necesario la intervención de actividades profundas, como por ejemplo puede ser las actividades de restauración estructural, de esta manera se pudo establecer a partir de este estudio que las lesiones presentadas en el inmueble son más de tipo desgaste en los acabados por mal uso, por el tiempo y por falta de intervenciones, de igual manera el desgaste que presenta en gran parte los pisos es muy notorio y se hace necesario la intervención para la recuperación de los mismos, por otra parte las actividades que ejercen los comerciantes que hacen uso del mismo son los causantes de que se presenten este tipo de patologías, la falta de inversión y las intervenciones por personal técnico autorizado están causando la pérdida de materiales originales de la Casa de Mercado.

Cabe resaltar que la parte de la estructura de la cubierta presenta alteraciones y variaciones que pueden causar daños severos dentro del inmueble debido a las lesiones que están sufriendo algunos elementos que componen la cubierta como tirantes vigas y alfardas que son los elementos más importantes de la estructura de la cubierta, por ende se hace necesario la intervención de mantenimiento y cambio de algunos materiales que ayuden a la estabilidad de la misma, para así de esta manera salvaguardar el patrimonio monumental y la preservación de las personas que hacen uso constante de la del mercado.
