PABELLÓN SAN MATEO

INVESTIGACIÓN DEL BIC-PABELLON DE LAS CARNES DE LA PLAZA SAN MATEO, A PARTIR DE UNA POSICIÓN TEORICA PROPIA FRENTE A LA INTERVENCIÓN DE BIENES DE INTERÉS PATRIMONIAL

Propuesta inicial de proyecto investigativo (Patrimonio)

Universidad de Pamplona

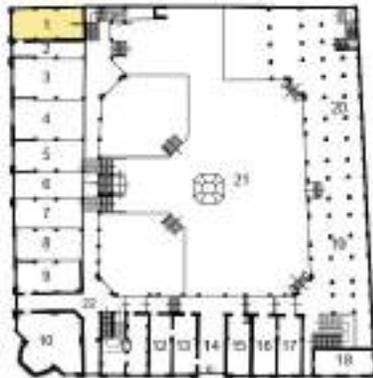
ELEMENTOS CONSTRUCTIVOS	DESCRIPCIÓN	ESTADO			DETERIORO	CAUSA
		B	R	M		
PISOS	EL PISO ES EN FRASCO DE CONCRETO			X	SE EVIDENCIA MOHO QUÍMICO	ES DEBIDO A LA HUMEDAD ASCENDENTE
MUROS	LOS MUROS SON CONSTRUÍDOS DE LADRILLOS EN UN SISTEMA DE MAMPUESTA		X		SE EVIDENCIA MANCHAS Y SUCIEDAD	ES DEBIDO A LA FILTRACIONES DE AGUA Y FALTA DE MANTENIMIENTO
ELEMENTOS CARPINTERIA	PUERTAS			X	NO HAY PUERTA Y SON SELLADAS EN LADRILLO	SON SELLADAS POR LA INSEGURIDAD Y POR LA INVASIÓN DEL VIENTO
	VENTANA		X		SE EVIDENCIA OXIDACIÓN EN EL MARCO Y BARRAS INTERNAS	ES DEBIDO A LA FILTRACIONES DE AGUA Y AL ENCONTRARSE EN LA INTemperie
ELEMENTOS ESTRUCTURALES	COLUMNA			X	SE EVIDENCIA DESPLOME DE MATERIAL EN UNA COLUMNA	ES DEBIDO AL DETERIORO DE LOS MATERIALES Y LA FILTRACIÓN DE AGUA
	VIGAS			X	SE EVIDENCIA DESPLOME DE MATERIAL EN UNA VIGA	ES DEBIDO AL DETERIORO DE LOS MATERIALES Y LA FILTRACIÓN DE AGUA
	ENTRE PLACA			X	SE EVIDENCIA DESPLOME DEL MATERIAL, MANCHA DE HUMEDAD Y MOHO	ES DEBIDO AL DETERIORO DE LOS MATERIALES Y LA FILTRACIÓN DE AGUA

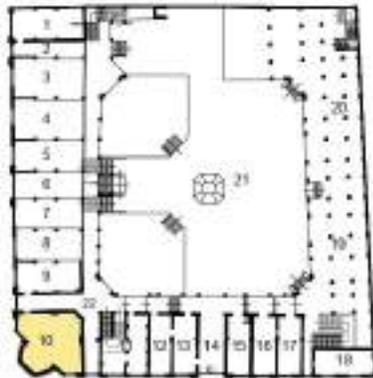
ELEMENTOS CONSTRUCTIVOS	DESCRIPCIÓN	ESTADO			DETERIORO	CAUSA
		B	R	M		
PISOS	EL PISO ES EN FRASCO DE CONCRETO		X		SE EVIDENCIA MANCHAS Y SUCIEDAD	ES DEBIDO A LA FALTA DE MANTENIMIENTO
MUROS	LOS MUROS SON CONSTRUJOS DE LADRILLOS EN UN SISTEMA DE MAMPUESTA		X		SE EVIDENCIA MANCHAS Y SUCIEDAD	ES DEBIDO A LA FILTRACIONES DE AGUA Y FALTA DE MANTENIMIENTO
ELEMENTOS CARPINTERIA	PUERTAS			X	NO HAY PUERTA Y SON SELLADAS EN LADRILLO	SON SELLADAS POR LA INSEGURIDAD Y POR LA INVADÓN DEL INMUEBLE
	VENTANA					
ELEMENTOS ESTRUCTURALES	COLUMNA	X			ESTÁN EN BUENAS CONDICIONES, PERO LA DENTURNO ES LA CORROSA	ES DEBIDO A LA FALTA INTERVENCIÓN QUE SE LE HA ECHO AL INMUEBLE
	VIGAS		X		SE EVIDENCIA SOLO HUMEDAD Y MOHO	ES DEBIDO AL LA FILTRACIÓN DE AGUA
	ENTRE PLACA		X		SE EVIDENCIA MANCHAS DE HUMEDAD Y MOHO	ES DEBIDO LA FILTRACIÓN DE AGUA
	ESCALERA					
OBSERVACIONES:						FECHA: 07/05/2021

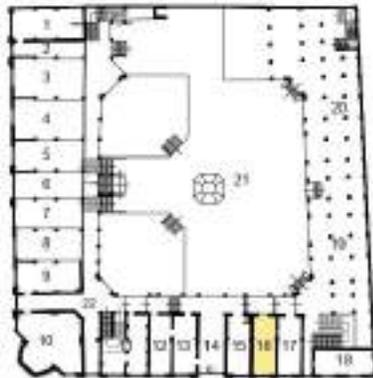
ELEMENTOS CONSTRUCTIVOS	DESCRIPCIÓN	ESTADO			DETERIORO	CAUSA
		B	R	M		
PISOS	EL PISO ES EN FRASCO DE CONCRETO	X			SE EVIDENCIA SUCIEDAD	ES DEBIDO A LA FALTA DE MANTENIMIENTO
MUROS	LOS MUROS SON CONSTRUJOS DE LADRILLOS EN UN SISTEMA DE MAMPORENIA		X		SE EVIDENCIA MANCHAS, SUCIEDAD Y PINTURA INADECUADA	ES DEBIDO A LA FALTA DE MANTENIMIENTO Y DE HAYA INTERVENCIÓN
ELEMENTOS CARPINTERIA	PUERTAS			X	NO HAY PUERTA Y SON SELLADAS EN LADRILLO	SON SELLADAS POR LA INSEGURIDAD Y POR LA INYADÓN DEL INAFLEBLE
	VENTANA					
ELEMENTOS ESTRUCTURALES	COLUMNA		X		SE EVIDENCIA MANCHAS, SUCIEDAD Y PINTURA INADECUADA	ES DEBIDO A LA FALTA DE MANTENIMIENTO Y DE HAYA INTERVENCIÓN
	VIGAS		X		SE EVIDENCIA MANCHAS, SUCIEDAD Y PINTURA INADECUADA	ES DEBIDO A LA FALTA DE MANTENIMIENTO Y DE HAYA INTERVENCIÓN
	ENTRE PLACA			X	SE EVIDENCIA DESPLOME DEL MATERIAL Y MANCHA DE HUMEDAD	ES DEBIDO AL DETERIORO DE LOS MATERIALES Y LA FILTRACIÓN DE AGUA

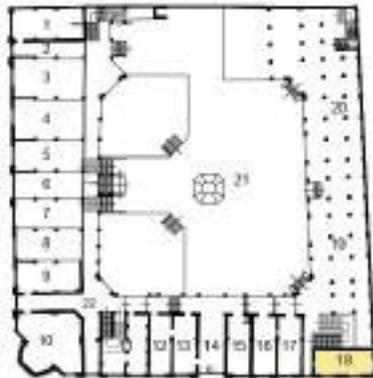
ELEMENTOS CONSTRUCTIVOS		DESCRIPCIÓN	ESTADO			DETERIORO	CAUSA
			B	R	M		
PISOS		EL PISO ES EN FRASCO DE CONCRETO			X	SE EVIDENCIA CRISTALES Y SUCIEDAD	ES DEBIDO A LA FALTA DE MANTENIMIENTO
MUROS		LOS MUROS SON CONSTRUJOS DE LADRILLOS EN UN SISTEMA DE MAMPUESTA			X	SE EVIDENCIA MANCHAS Y SUCIEDAD	ES DEBIDO A LA FILTRACIONES DE AGUA Y FALTA DE MANTENIMIENTO
ELEMENTOS CARPINTERIA	PUERTAS	SOLO ENCONTRAMOS LOS VAMOS Y SE ENCUENTRAS HUELLAS DE MARGOS DE MADERA			X	NO HAY PUERTA	POR EL DETERIORO Y EL ABANDONO DEL INMUEBLE
	VENTANA	SOLO ENCONTRAMOS EL VANO DE UNA VENTANA					
ELEMENTOS ESTRUCTURALES	COLUMNA	LA ESTRUCTURA ES EN CONCRETO ARMADO EN SISTEMA APORTEGADO			X	SE EVIDENCIA DESPLOME DE MATERIAL	ES DEBIDO AL DETERIORO DE LOS MATERIALES Y LA FILTRACION DE AGUA
	VIGAS	LA ESTRUCTURA ES EN CONCRETO ARMADO EN SISTEMA APORTEGADO			X	SE EVIDENCIA DESPLOME DE MATERIAL	ES DEBIDO AL DETERIORO DE LOS MATERIALES Y LA FILTRACION DE AGUA

ENTRE PLACA	LA ESTRUCTURA ES EN CONCRETO ARMADO EN SISTEMA APORTEGADO			X	SE EVIDENCIA DESPLOME DEL MATERIAL, MANCHA DE HUMEDAD Y MOHO	ES DEBIDO AL DETERIORO DE LOS MATERIALES Y LA FILTRACION DE AGUA
	ESCALERA						
OBSERVACIONES:							FECHA: 07/05/2021

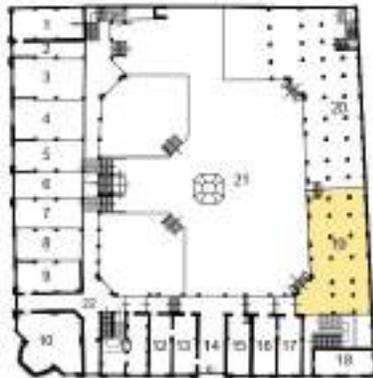
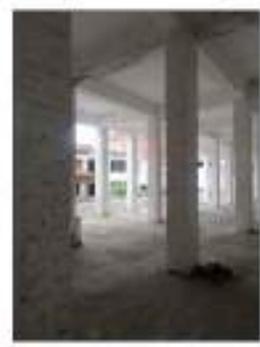
ELEMENTOS CONSTRUCTIVOS	DESCRIPCIÓN	ESTADO			DETERIORO	CAUSA	
		B	R	M			
PISOS	SE CONFORMA POR BALDOSA GRES PUESTO CON CEMENTO	X			SE EVIDENCIA SUCIEDAD	ES DEBIDO A LA FALTA DE MANTENIMIENTO	
MUROS	LOS MUROS SON CONSTRUIDOS DE LADRILLOS EN UN SISTEMA DE MAMPOSTERÍA		X		SE EVIDENCIA MANCHAS Y SUCIEDAD	ES DEBIDO A LA FILTRACIONES DE AGUA Y FALTA DE MANTENIMIENTO	
ELEMENTOS CARPINTERIA	PUERTAS						
	VENTANA						
ELEMENTOS ESTRUCTURALES	COLUMNA	LA ESTRUCTURA ES EN CONCRETO ARMADO EN SISTEMA APORTEGADO		X	SE EVIDENCIA MANCHAS, SUCIEDAD Y PINTURA INADECUADA	ES DEBIDO A LA FALTA DE MANTENIMIENTO Y DE MALA INTERVENCIÓN	
	VIGAS	LA ESTRUCTURA ES EN CONCRETO ARMADO EN SISTEMA APORTEGADO		X	SE EVIDENCIA MANCHAS, SUCIEDAD Y PINTURA INADECUADA	ES DEBIDO A LA FALTA DE MANTENIMIENTO Y DE MALA INTERVENCIÓN	
	ENTRE PLACA	LA ESTRUCTURA ES EN CONCRETO ARMADO EN SISTEMA APORTEGADO			X	SE EVIDENCIA DESPLOME DEL MATERIAL Y MANCHA DE HUMEDAD	ES DEBIDO AL DETERIORO DE LOS MATERIALES Y LA FILTRACION DE AGUA

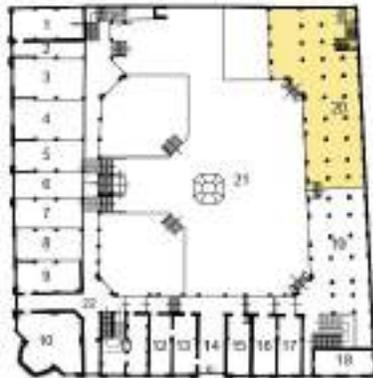
ELEMENTOS CONSTRUCTIVOS		DESCRIPCIÓN	ESTADO			DETERIORO	CAUSA
			B	R	M		
PISOS		EL PISO ES EN FRASADO DE CONCRETO			X	SE EVIDENCIA MOHO SUPERFICIAL, EXISTENCIA DE REDES GASTADAS Y SUCIEDAD	ES DEBIDO A LA HUMEDAD ACCIDENTE Y LA FALTA DE MANTENIMIENTO
MUROS		LOS MUROS SON CONSTRUJOS DE LADRILLOS EN UN SISTEMA DE MAMPORENIA		X		SE EVIDENCIA MANCHAS, SUCIEDAD Y PINTURA INADECUADA	ES DEBIDO A LA FALTA DE MANTENIMIENTO Y DE MALA INTERVENCIÓN
ELEMENTOS CARPINTERIA	PUERTAS						
	VENTANA						
ELEMENTOS ESTRUCTURALES	COLUMNA	LA ESTRUCTURA ES EN CONCRETO ARMADO EN SISTEMA APORTEGADO		X		SE EVIDENCIA MANCHAS, SUCIEDAD Y PINTURA INADECUADA	ES DEBIDO A LA FALTA DE MANTENIMIENTO Y DE MALA INTERVENCIÓN
	VIGAS	LA ESTRUCTURA ES EN CONCRETO ARMADO EN SISTEMA APORTEGADO		X		SE EVIDENCIA MANCHAS, SUCIEDAD Y PINTURA INADECUADA	ES DEBIDO A LA FALTA DE MANTENIMIENTO Y DE MALA INTERVENCIÓN
	ENTRE PLACA	LA ESTRUCTURA ES EN CONCRETO ARMADO EN SISTEMA APORTEGADO			X	SE EVIDENCIA DESPLOME DEL MATERIAL Y MANCHA DE HUMEDAD	ES DEBIDO AL DETERIORO DE LOS MATERIALES Y LA FILTRACION DE AGUA

ESCALERA	LA ESTRUCTURA ES EN CONCRETO ARMADO			X	SE EVIDENCIA DESPLOME DEL MATERIAL, MANCHA DE HUMEDAD Y MOHO	ES DEBIDO AL DETERIORO DE LOS MATERIALES Y LA FILTRACION DE AGUA
OBSERVACIONES:							FECHA: 07/05/2021

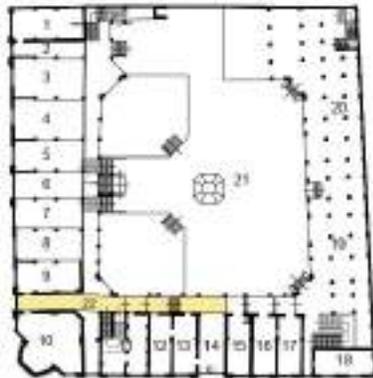
ELEMENTOS CONSTRUCTIVOS	DESCRIPCIÓN	ESTADO			DETERIORO	CAUSA
		B	R	M		
PISOS	EL PISO ES EN FRASCO DE CONCRETO			X	SE EVIDENCIA CRISTAS Y SUCIEDAD	ES DEBIDO A LA FALTA DE MANTENIMIENTO
MUROS	LOS MUROS SON CONSTRUJOS DE LADRILLOS EN UN SISTEMA DE MAMPUESTA			X	SE EVIDENCIA MANCHAS Y SUCIEDAD	ES DEBIDO A LA FILTRACIONES DE AGUA Y FALTA DE MANTENIMIENTO
ELEMENTOS CARPINTERIA	PUERTAS			X	NO HAY PUERTA	POR EL DETERIORO Y EL ABANDONO DEL INMUEBLE
	VENTANA					
ELEMENTOS ESTRUCTURALES	COLUMNA	X			SE EVIDENCIA MAL ESTADO DE LA PINTURA Y UN POCO DE HUMEDAD EN UNA COLUMNA	ES DEBIDO AL DETERIORO DE LOS MATERIALES Y LA FILTRACION DE AGUA
	VIGAS			X	SE EVIDENCIA DESPLOME DE MATERIAL	ES DEBIDO AL DETERIORO DE LOS MATERIALES Y LA FILTRACION DE AGUA
	ENTRE PLACA			X	SE EVIDENCIA DESPLOME DEL MATERIAL, MANCHA DE HUMEDAD Y MOHO	ES DEBIDO AL DETERIORO DE LOS MATERIALES Y LA FILTRACION DE AGUA
	ESCALERA					
OBSERVACIONES:						FECHA: 07/05/2021

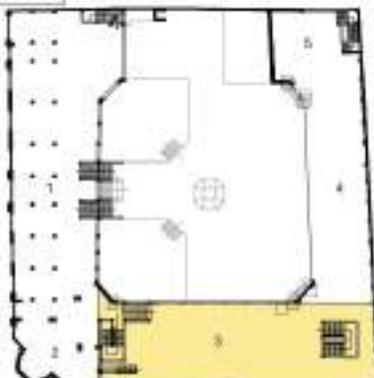
ELEMENTOS CONSTRUCTIVOS	DESCRIPCIÓN	ESTADO			DETERIORO	CAUSA
		B	R	M		
PISOS	EL PISO ES EN FRASCO DE CONCRETO, CON UN REVESTIMIENTO DE TELA ASFÁLTICA			X	SE EVIDENCIA GRIETAS Y SUCIEDAD	ES DEBIDO A LA FALTA DE MANTENIMIENTO
MUROS	LOS MUROS SON CONSTRUJOS DE LADRILLOS EN UN SISTEMA DE MAMPOSTERÍA		X		SE EVIDENCIA RANCHARS Y SUCIEDAD	ES DEBIDO A LA FILTRACIONES DE AGUA Y FALTA DE MANTENIMIENTO
ELEMENTOS CARPINTERIA	PUERTAS					
	VENTANA	SE LO ENCONTRAMOS LOS VIDOS Y SE ENCUENTRA HUELLAS DE MANOS DE MADERA			X	NO HAY PUERTA Y SON BELLADAS EN LADRILLO
ELEMENTOS ESTRUCTURALES	COLUMNA					
	VIGAS					
	ENTRE PLACA					
	ESCALERA

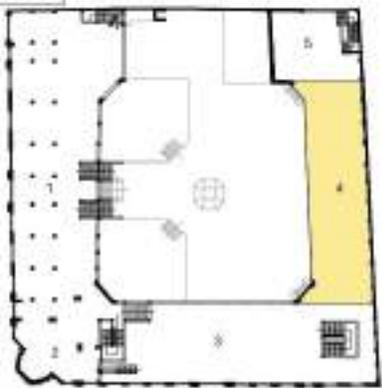
ELEMENTOS CONSTRUCTIVOS	DESCRIPCIÓN	ESTADO			DETERIORO	CAUSA
		B	R	M		
PISOS	EL PISO ES EN FRASCO DE CONCRETO, CON UN REVESTIMIENTO DE TELA ASFÁLTICA			X	SE EVIDENCIA GRIETAS Y SUCIEDAD	ES DEBIDO A LA FALTA DE MANTENIMIENTO
MUROS	LOS MUROS SON CONSTRUJOS DE LADRILLOS EN UN SISTEMA DE MAMPOSTERÍA		X		SE EVIDENCIA RANCHARS Y SUCIEDAD	ES DEBIDO A LA FILTRACIONES DE AGUA Y FALTA DE MANTENIMIENTO
ELEMENTOS CARPINTERIA	PUERTAS					
	VENTANA	SE LO ENCONTRAMOS LOS VIDOS Y SE ENCUENTRA HUELLAS DE MANOS DE MADERA			X	NO HAY PUERTA Y SON BELLADAS EN LADRILLO
ELEMENTOS ESTRUCTURALES	COLUMNA					
	VIGAS					
	ENTRE PLACA					
	ESCALERA
