**PRÁCTICA EMPRESARIAL COMO AUXILIAR RESIDENTE DE OBRA PARA LA  
SUPERVISIÓN Y SEGUIMIENTO DE LA CONSTRUCCIÓN DE OBRAS DE  
MITIGACIÓN DEL RIESGO EN MURO DE PROTECCIÓN CON GAVIONES EN EL  
MUNICIPIO DE EL MOLINO - LA GUAJIRA.**

**FACULTAD DE INGENIERIAS Y ARQUITECTURA  
DEPARTAMENTO DE INGENIERÍA  
PROGRAMA INGENIERÍA CIVIL**

**UNIVERSIDAD DE PAMPLONA  
PAMPLONA, 2022**

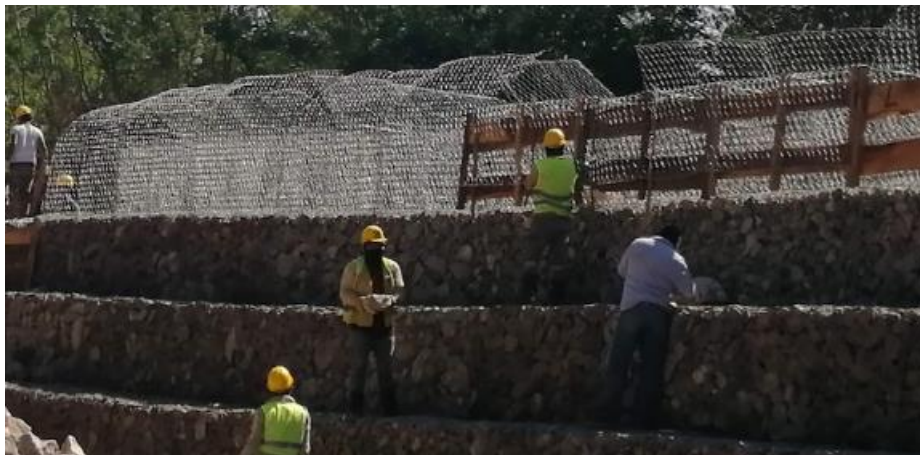
**Ilustración 6 Obreros con los elementos de seguridad**

Inicialmente en el transcurso de la semana 1 y 2 del desarrollo de las prácticas en la obra laboraban pocas cuadrillas, todas cumplían con todos los elementos requeridos como botas, pantalón largo, camisa manga larga, guantes y casco como se observa en las ilustraciones 4 y 5.

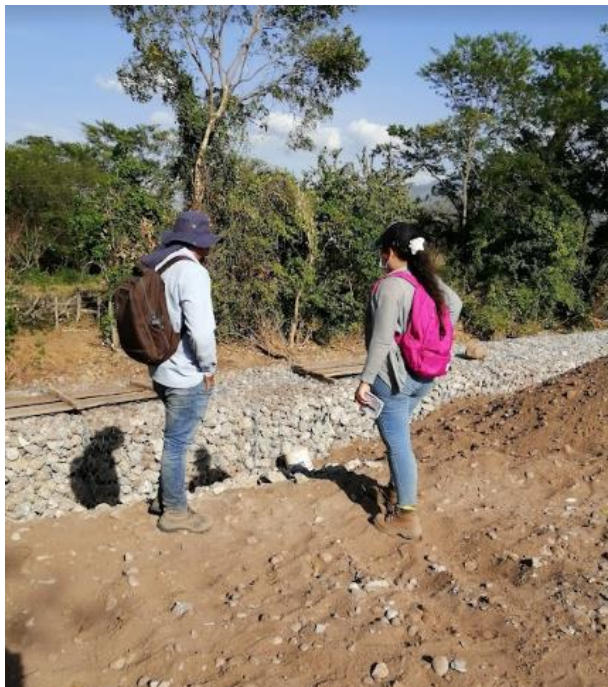
**Ilustración 15 Inspección a los gaviones**

Teniendo esto en cuenta, se realizó la recomendación a el contratista en un comité de obra y el residente a cargo socializó el tema con los obreros para que tuvieran esto en cuenta en la continuidad del muro, sin embargo, realizando la inspección en los siguientes tramos se notaron los mismos errores como se muestra en la ilustración 16.

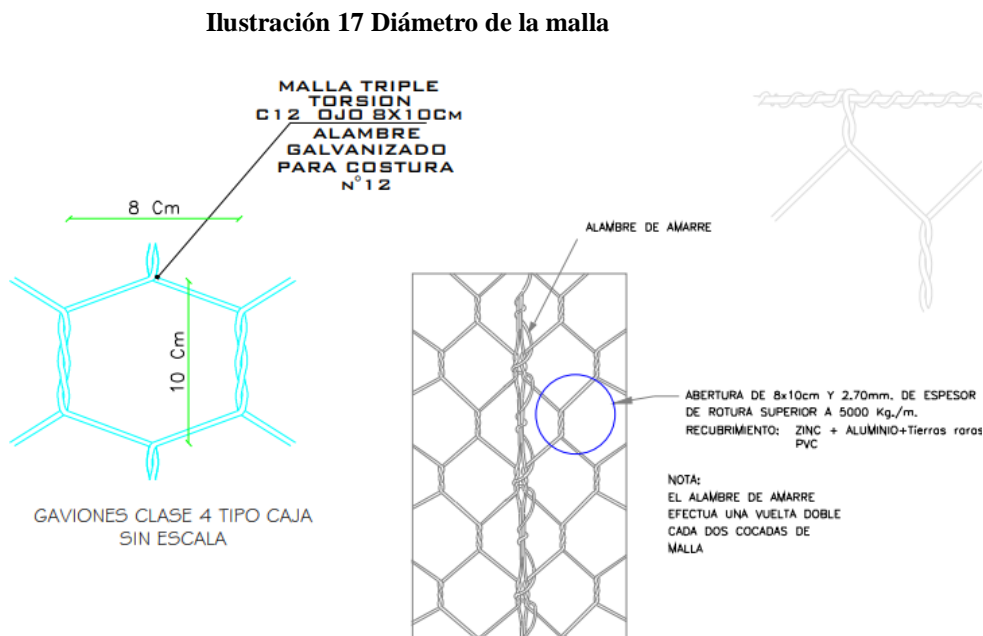
A continuación, se puede observar el detalle de los diámetros de la malla

En base a la ilustración 17 es posible identificar que, si la malla tiene una abertura de 10 cm, el material del relleno del gavión debe superar ese diámetro para que no se salga y no desestabilice el gavión.

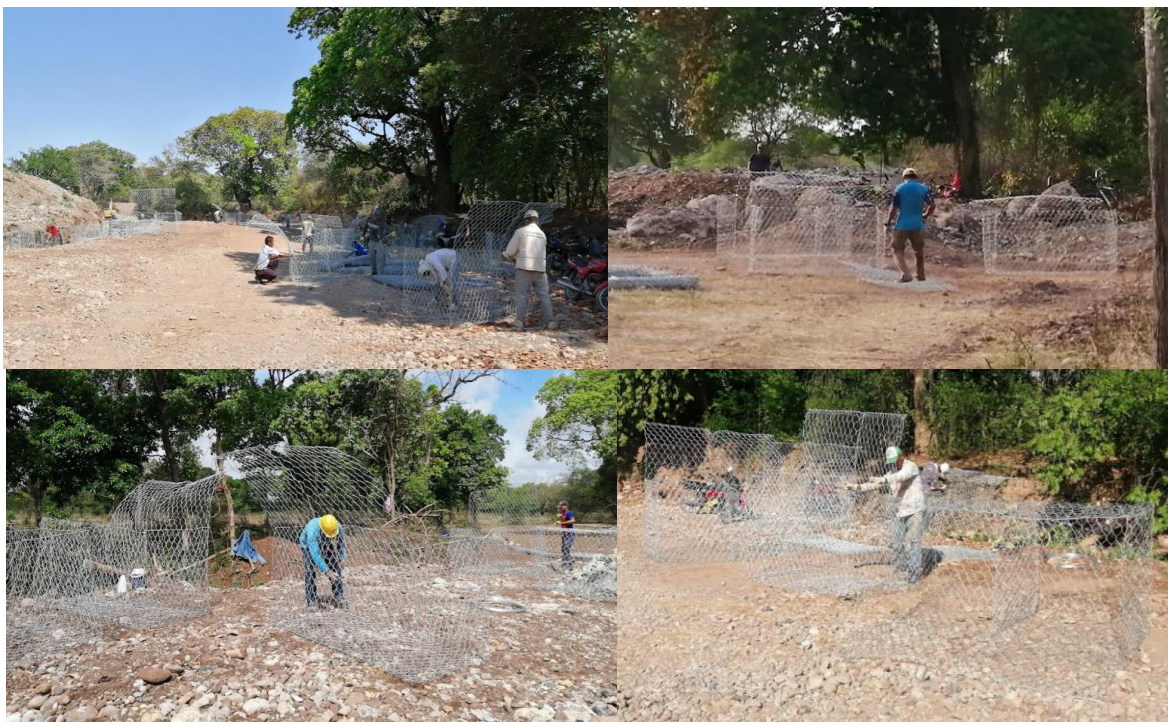
**Ilustración 29 Armado de la malla**

En esta actividad los obreros armaban la malla amarrando sus esquinas con alambre galvanizado y ubicando el diafragma correspondiente a cada malla, en el desarrollo de esta actividad no se presentaron inconvenientes salvo a la ausencia de material en algunas ocasiones que ocasionó imprevistos en la obra.

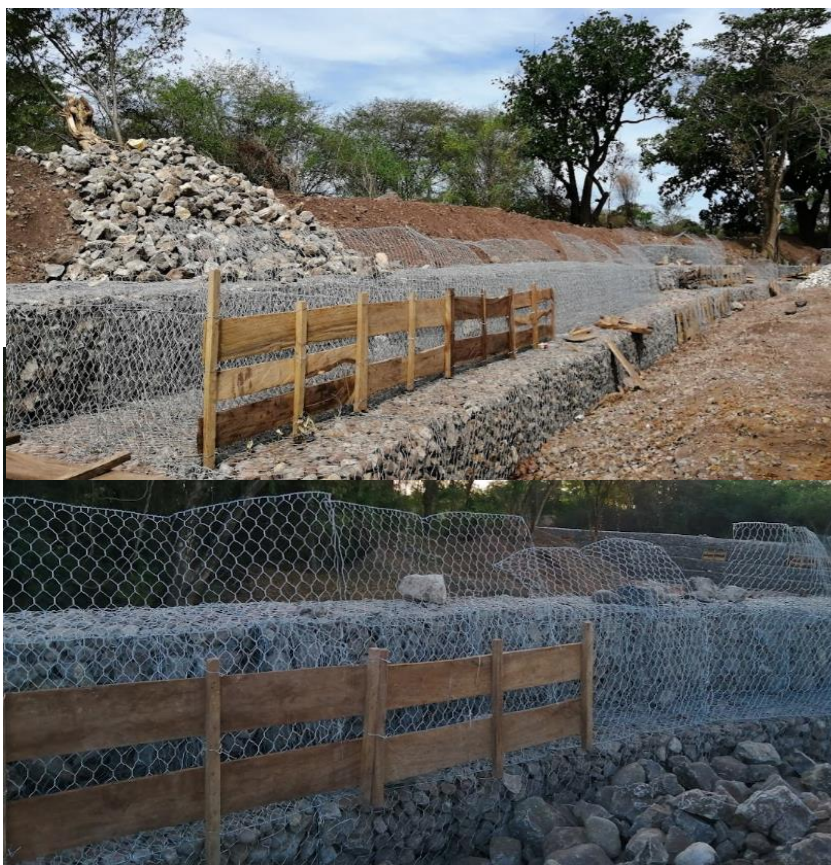
**Ilustración 32 Formaleteado las mallas**

Antes de llenar con rocas los gaviones los obreros ubicaban las formaletas para evitar pandeos en el alambre y mantenerlo estable, en muchos tramos del muro de presentaron deformaciones en la malla como se puede observar en la ilustración 33.
