Práctica empresarial como ingeniero auxiliar de residencia de obra y supervisión en las obras de Mantenimiento de muros y cubierta del centro Cultural Ramón Gonzales Valencia y Adecuación y Mantenimiento de Sedes educativas en el Municipio de Pamplona-Norte de Santander

Universidad de Pamplona
Facultad de Ingenierías y Arquitectura
Pamplona
2022

Proyecto de grado para optar al título de ingeniero civil

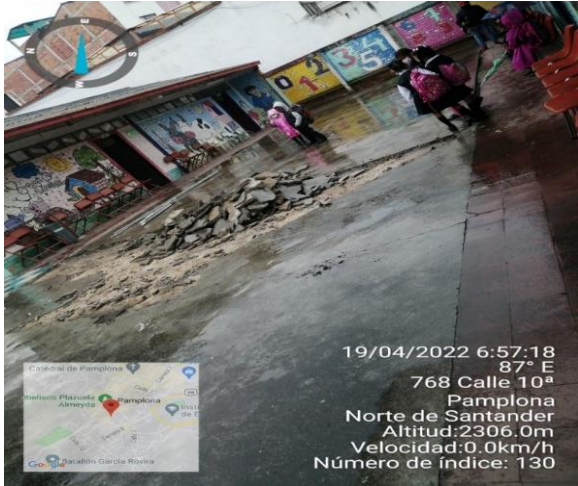
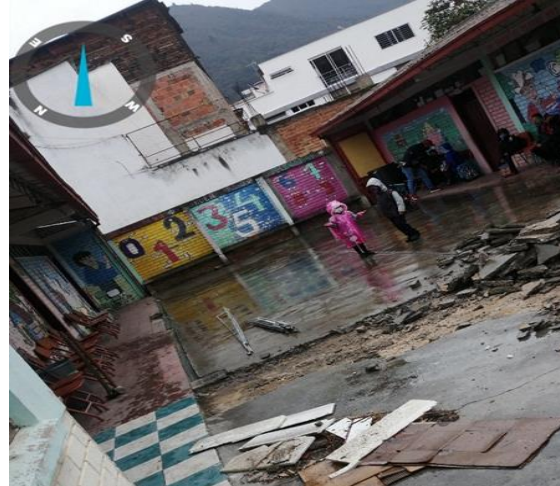
Figura 2.

En el patio del bloque de transición, se identificó un problema con la recolección de aguas lluvias, como se muestra en la figura 2, en el patio se tienen dos rejillas en los costados, estas canales no tienen la capacidad de transportar todo el caudal generado durante las precipitaciones lo que genera rebose y por tanto entrada de agua a los salones. Además, las rejillas metálicas están sueltas, dobladas lo que hace que las canales representen peligro para los estudiantes.

En la figura 2, también se puede observar el estado general de la pintura en los muros exteriores de los salones, debido al tiempo ya se evidencia la necesidad de pintar estos muros.

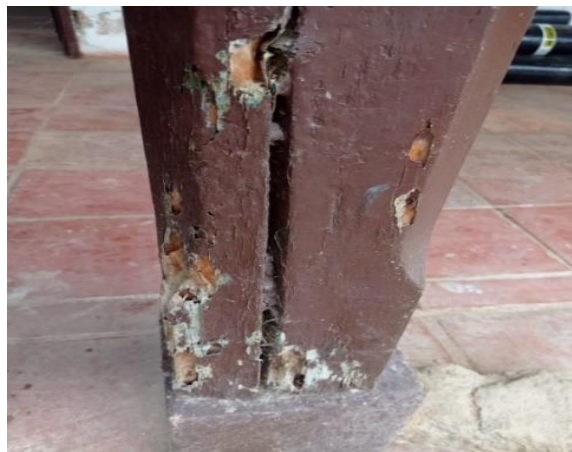
Figura 18.

En cuanto a las columnas e evidencio que algunas de las columnas en madera que soportan la cubierta en los patios presentan degradación en su zona inferior debido a agentes biológicos.

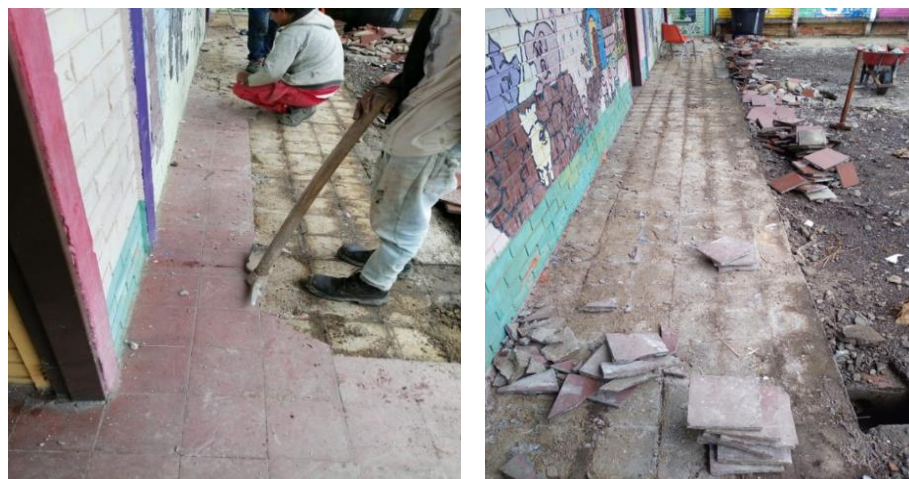
Figura 24.

Como se había previsto en el contrato, se levantó toda la tableta roja de los pasillos del bloque de transición mediante el uso de herramienta menor, la tableta se retiró con especial cuidado ya que el rector desea darle uso en otra sede.

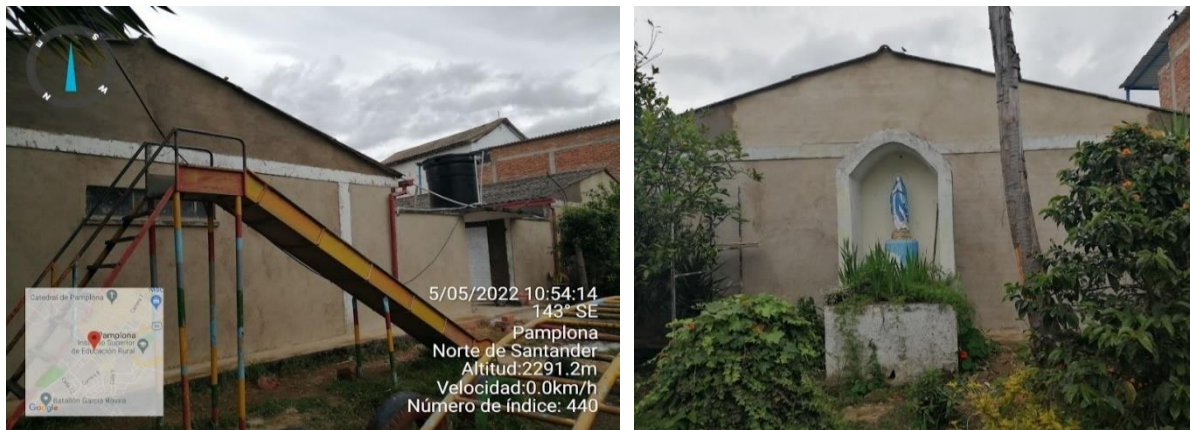
Figura 25.

La aplicación de pañete se realizó en la fachada del bloque de transición y en los muros de la rampa principal (salida del mismo bloque), se usó arena amarilla, la mezcla manejada según especificaciones fue de una proporción 1:4 y espesor de 2 cm, no se especificó ningún tratamiento previo al muro en ladrillo a la vista para mayor agarre de la mezcla. En la figura 22 se puede observar la zona intervenida.

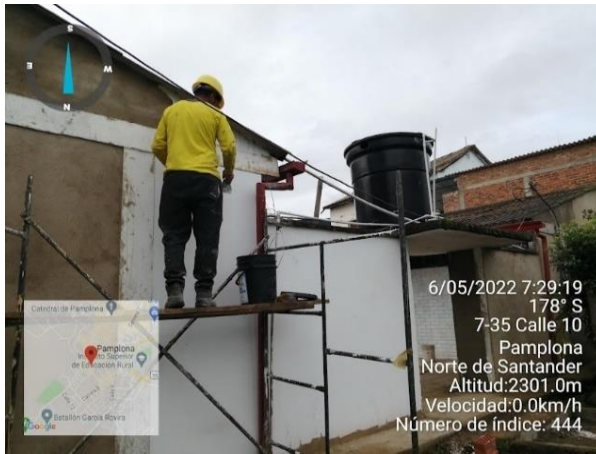
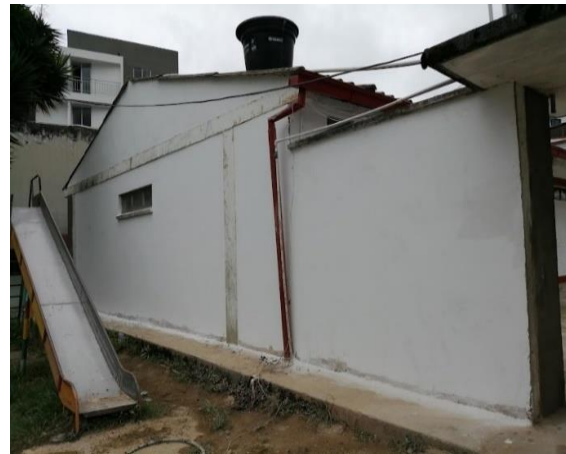
Figura 26.

El estucado se realizó con pasta fina en el muro que fue pañetado, posterior a esto fue lijado para obtener un acabado óptimo, se tuvieron algunos inconvenientes ya que se presentaron precipitaciones lo que suspendió la actividad en diversas ocasiones y, además provocó lavado del material por el agua suspendida desde la cubierta por que no tiene el alero suficiente para evitar escurrimiento. La figura 23 muestra la aplicación de la pasta.

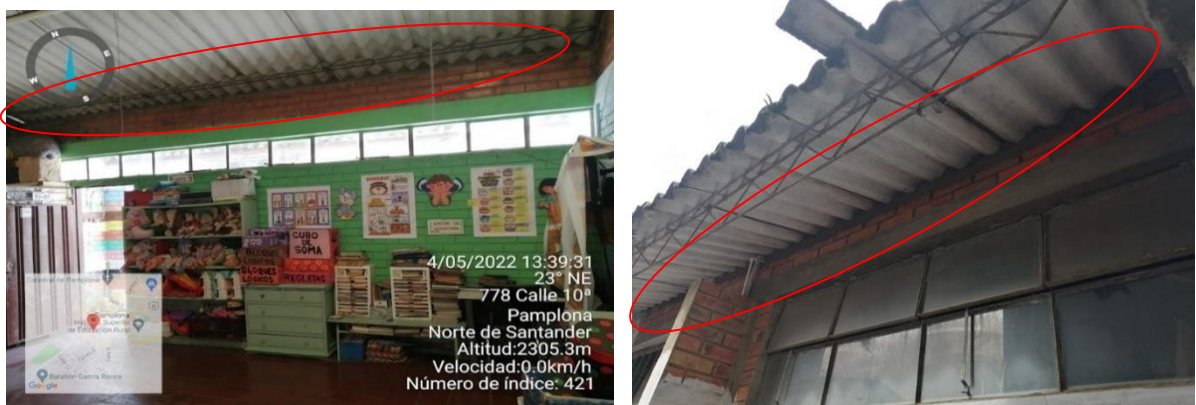
Figura 30.

Esta actividad consiste en el sellado de los espacios entre la cubierta y el remate del muro en todo el perímetro de los salones empleando ladrillos y mortero con una dosificación 1:4, esto con el fin de evitar la entrada de palomas.

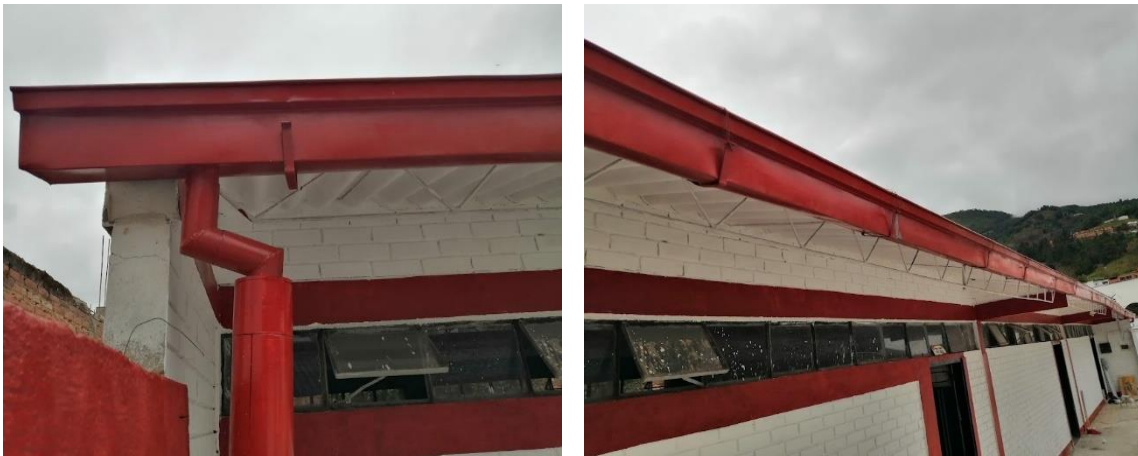
Figura 31.

Se realizó limpieza de las canales del mismo bloque, sellado de juntas y de perforaciones que generaban goteo con masilla tapa goteras según se especificó, así como también el reemplazo de todos los ganchos existentes. Pintura general de esta con esmalte del color original.

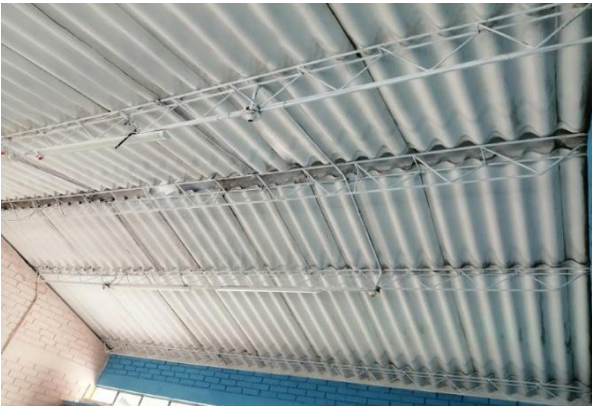
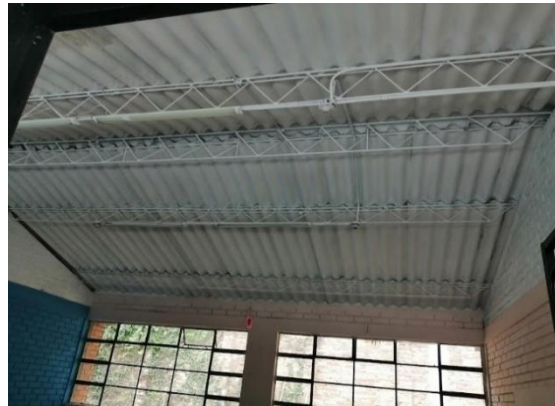
Figura 33.

Con el fin de obtener un mejor cubrimiento y agarre de la pintura, primero fue limpiada la cubierta en toda su área y, posteriormente fue pintada con pintura en vinilo tipo 1, dado el estado de los techos hubo zonas donde se le aplicaron varias capas de pintura y aun así no cubrió como se esperaba.

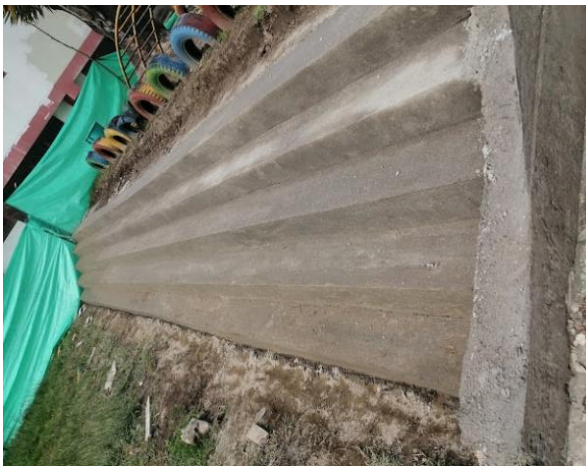
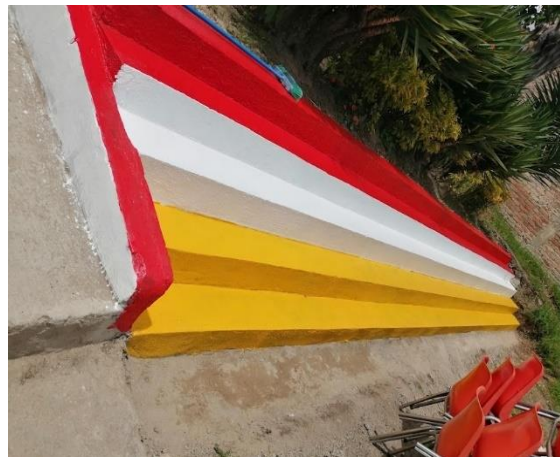
Figura 34.

Dado que en su mayoría la gradería estaba en estado de abandono, se procedió a realizar limpieza, retiro de maleza y musgo del concreto. Posteriormente se colocaron los respectivos hilos guías, tratando de nivelar en la mayor medida posible, varios de los escalones a lo largo de su longitud presentan una curva pronunciada, que al intentar nivelar se obtenían espesores de hasta 10 cm, por tanto, se optó por llevar la misma curva que presentaba ya que una nivelación no resultaba económicamente factible.

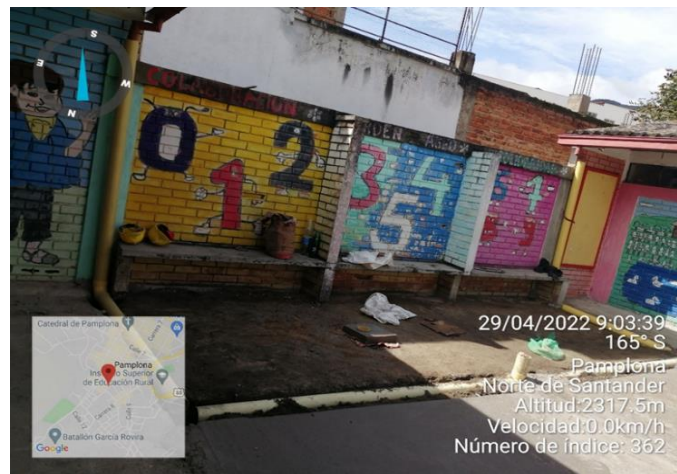
Figura 35.

Esta red de tuberías consistió en el reemplazo de los bajantes aumentando el diámetro del tubo de 3" a 4", se reemplazaron todos los ramales horizontales por tubería de 4", para la recolección de aguas lluvias se instalaron dos rejillas de piso, un sifón de piso para evitar los malos olores ya que esta tubería fue conectada a la red sanitaria de los baños para su respectiva evacuación y evitar la necesidad de hacer una caja de inspección, antes de fundir se verificó que la pendiente cumpliera con la normatividad para una adecuada evacuación.

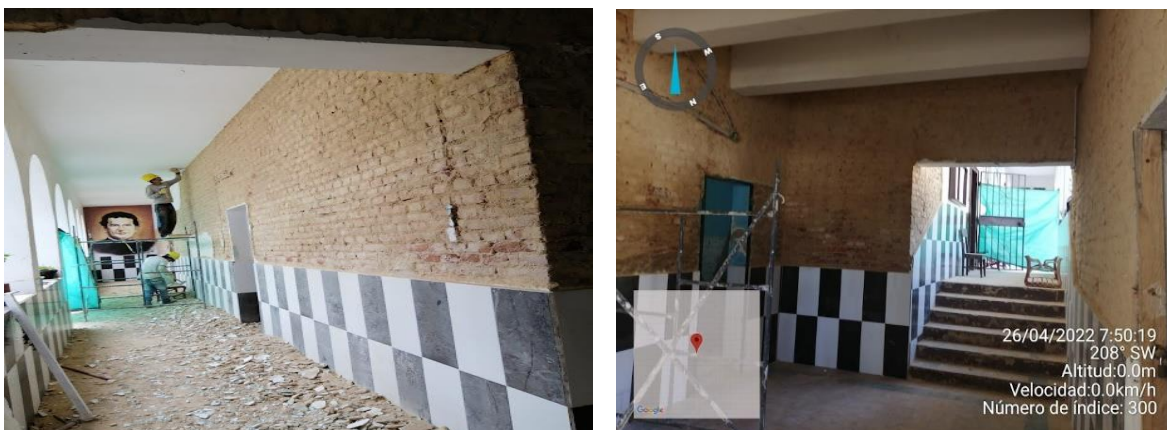
Figura 40.

Esta demolición se llevó a cabo en todos los muros frente a los baños y fachadas de estos, así como en un muro completo de un pasillo, mediante el uso de herramienta menor (porra y cincel), el rendimiento de la actividad fue relativamente alto dada la mala calidad del pañete, en la mayoría con solo darle un golpe con la porra este se desprendía.

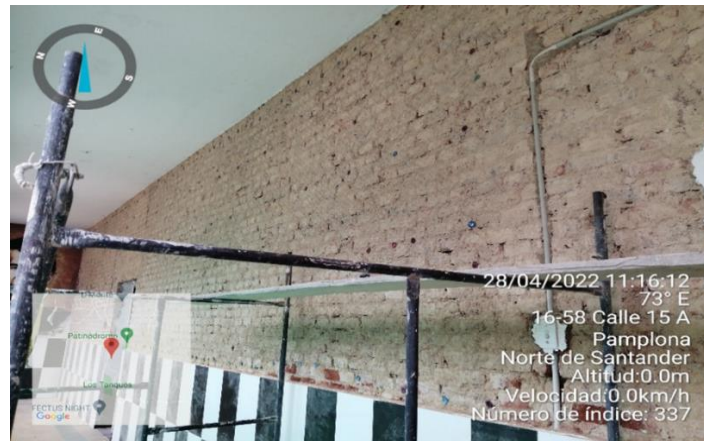
Figura 41.

Con el fin de conseguir un mejor agarre del pañete nuevo en los muros donde fue demolido, se especificó la instalación de malla gallinera en toda el área con puntillas y tapas, teniendo especial cuidado en que esta quedara bien tensada de manera que no quedaran zonas sueltas donde el pañete pudiera fisurarse o no se pudiera dar un adecuado acabado.

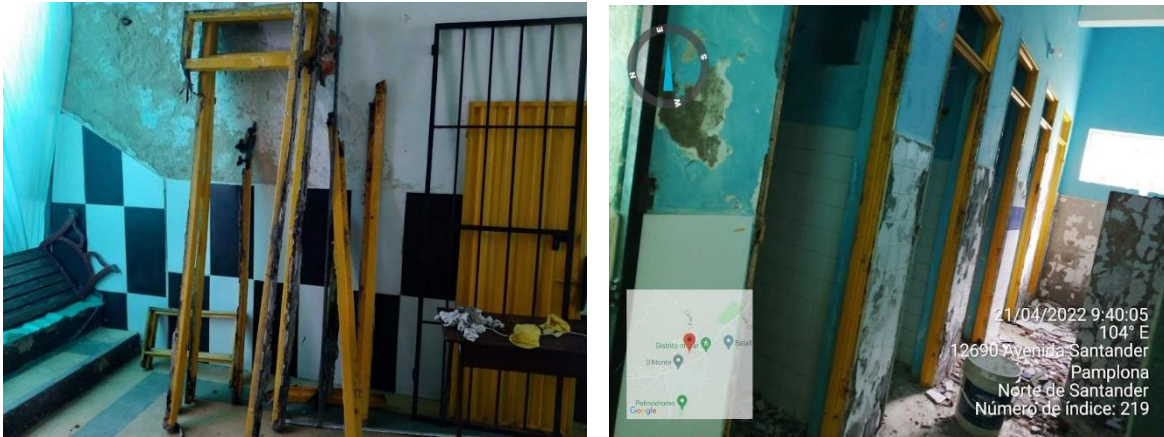
Figura 42.*Desmote de marcos y puertas metálicas*

Se desmontaron todas las puertas de los baños, esta es una actividad que no requiere mucho tiempo, posterior a esto se desmontaron todos los marcos, aunque se tuvo precaución cuando se retiraron, se produjo un alto grado de daño en los filos de los muros.

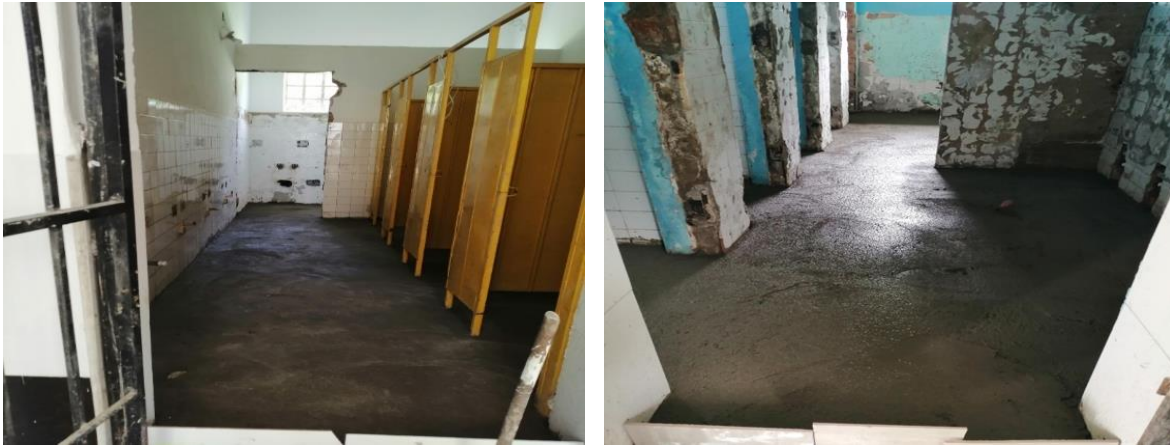
Figura 46.

El desnivel manejado en el antiguo piso visualmente no era agradable, en algunas zonas se obtuvo un desnivel de hasta 10 cm, adicional a esto, para realizar las instalaciones de tubería hidráulica y sanitaria se tuvo que excavar. En estas zonas se rellenó con material de excavación y se procedió a realizar el alistado de piso con arena lavada y una proporción de 1:3, manejando un espesor promedio de 3 cm y una pendiente funcional pero que no fuera perceptible a simple vista.

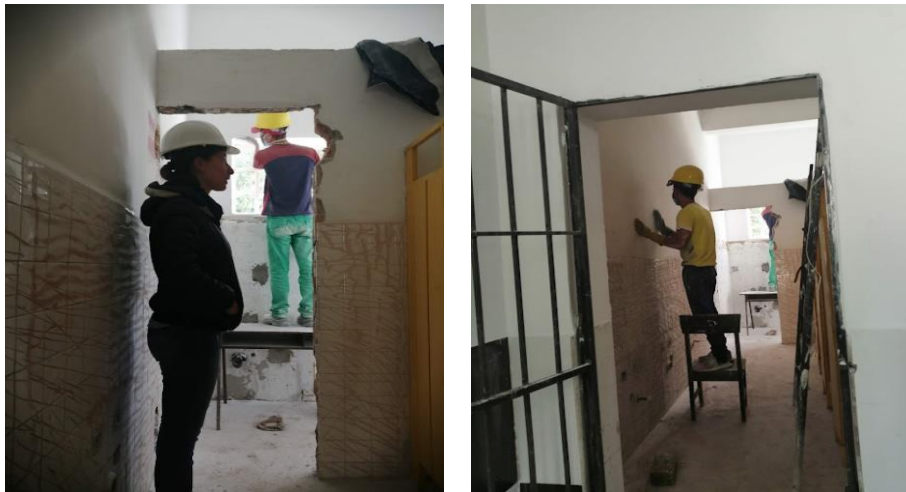
Figura 48.

Esta actividad además de realizarse en el pañete nuevo, se ejecutó en los muros de los baños, para esto previamente se limpió en la mayor medida la pintura antigua, durante el procedimiento de aplicación en el pañete nuevo, se evidencio que debido a la textura y porosidad dada por la arena lavada en los muros se requiere una cantidad mayor de pasta para lograr un buen acabado.

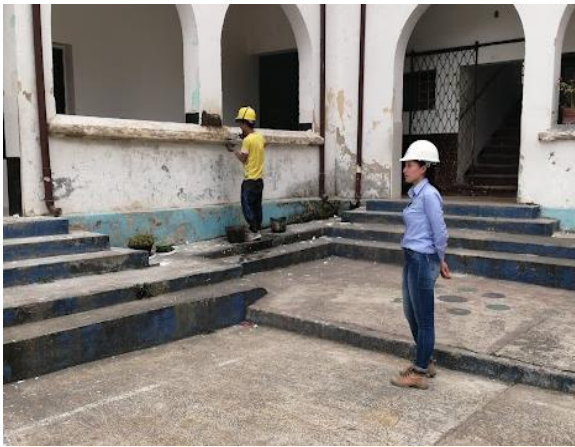
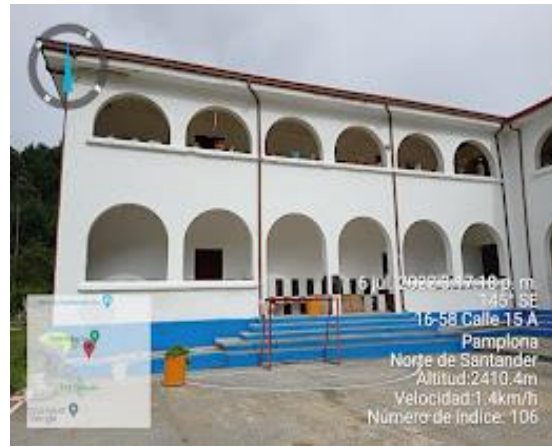
Figura 49.

Esta pintura englobó los muros previamente estucados, estos fueron limpiados del polvo generado por el proceso de lijado con el fin de evitar un posible desprendimiento de esta en un futuro. Fue necesario realizar tareas de pintura en los entrepisos contiguos a los muros pañetados ya que el mortero mancho la superficie. Se pintaron muros exteriores, frente a una cancha, a estos muros fue necesario realizarle revoques con mortero, y

aplicación de pasta en algunas zonas para mejorar el acabado de estos ya que, debido a la salpicadura de las aguas lluvias se generó daños notables en la mayoría de la pintura de la zona inferior de los muros, esto porque la finalización de los bajantes en su mayoría está a unos 15 cm aproximadamente del nivel del piso.

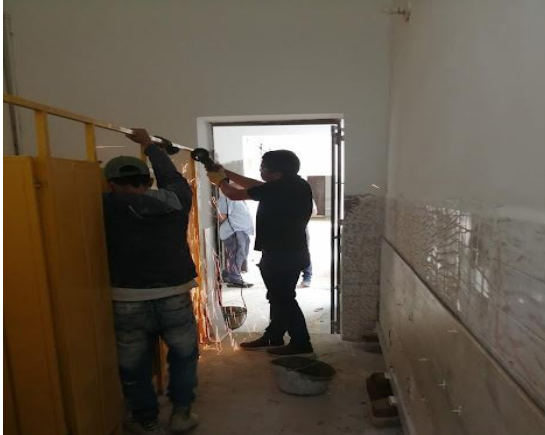
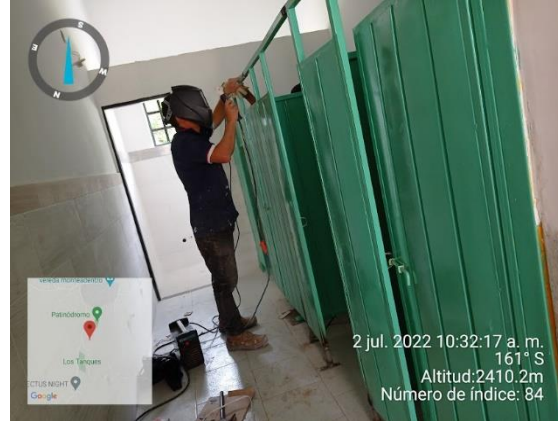
Figura 50.

A nivel general la estructura presentaba problemas de alineación en las puertas ocasionando que ninguna cerrara bien. Se desmontó toda la estructura cortándola en los extremos con pulidora y se cortaron las bases con las que estaba fijada en el suelo dado que estaban desalineadas y no se hacía posible trabajar con las mismas, se realizó el montaje de la misma soldando patas nuevas a la estructura y fijándola mediante tornillos al piso. Antes del montaje se realizó el proceso de pintura habiendo lijado y limpiado la superficie previamente.

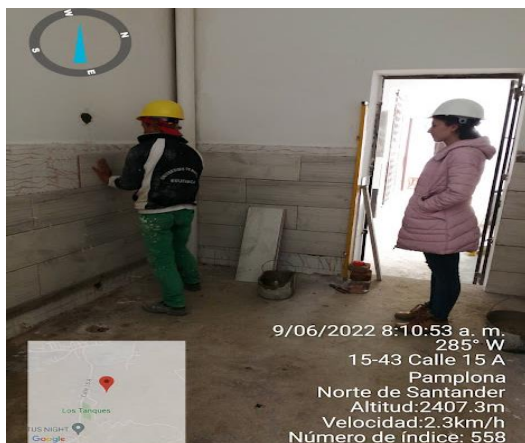
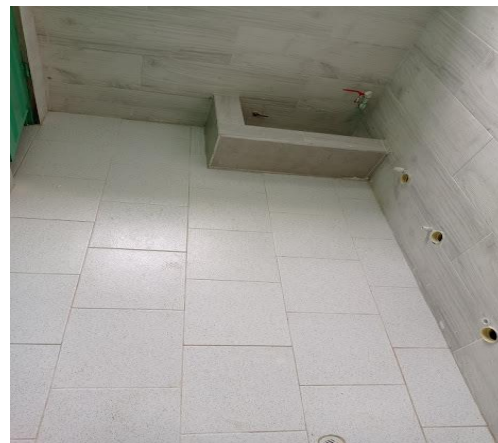
Figura 51.

Colocación de cerámica en muros de baños

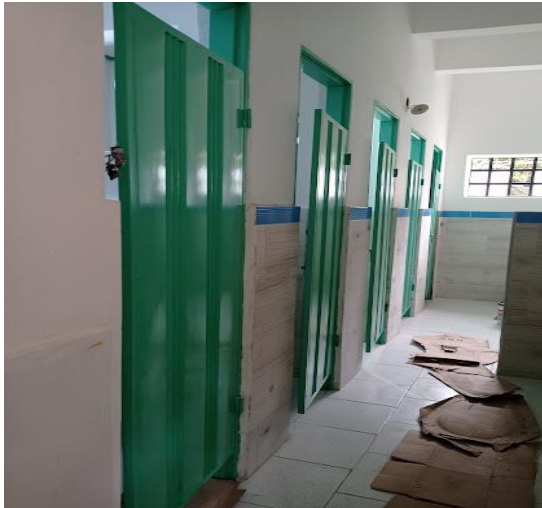
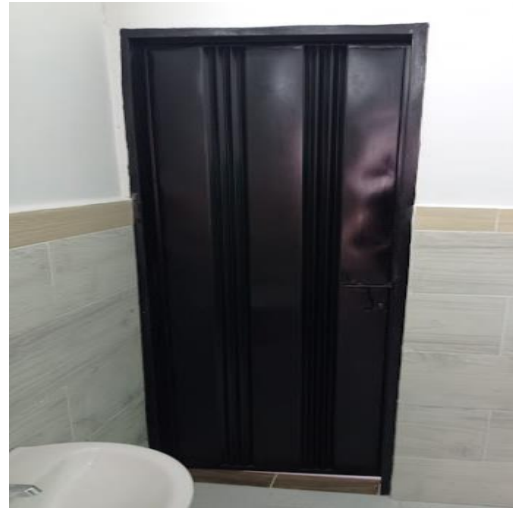
Figura 52.

Instalación de marcos con puertas metálicas baños Aparatos sanitarios

Estas puertas corresponden a las de los cubículos donde van los inodoros, se contempla en esta actividad el suministro e instalación de las puertas incluyendo el marco completo, dejando una altura entre la parte inferior de la puerta y el nivel del piso de 20 cm y un vano de ventilación en la parte superior. De esta actividad es importante verificar la adecuada nivelación de las puertas para evitar problemas al cerrarla, así como un llenado completo con mortero de los marcos.

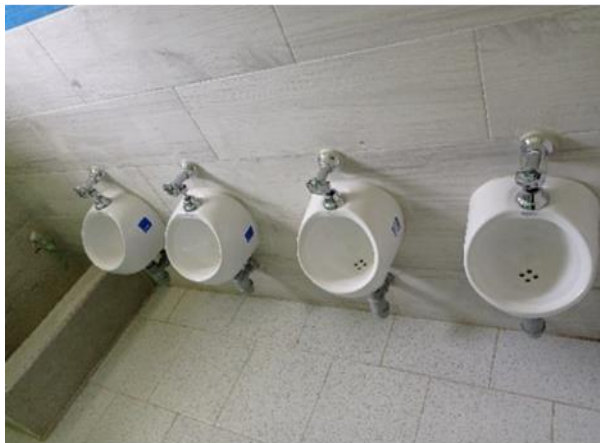
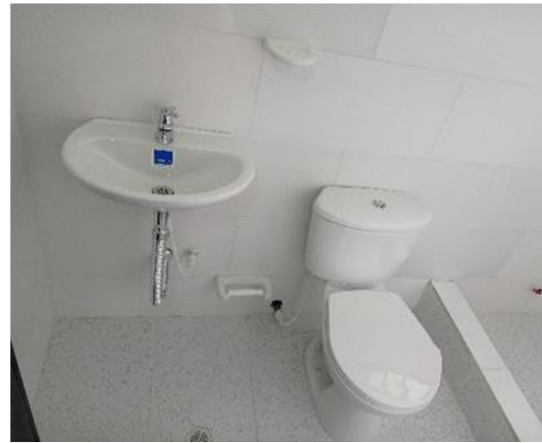
Figura 53.

Orinales, lavamanos e inodoros

En esta descripción se resumen tres ítems: reposición de aparatos sanitarios, lavamanos y orinales con llave todos estos con sus respectivos accesorios, los lavamanos y

orinales fueron instalados teniendo en cuenta la altura promedio de los niños que usan estos baños.

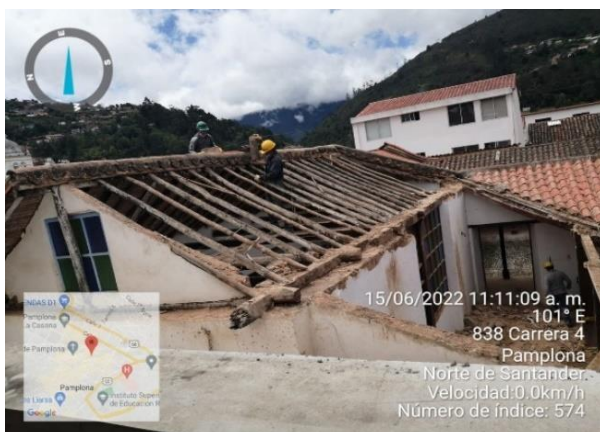
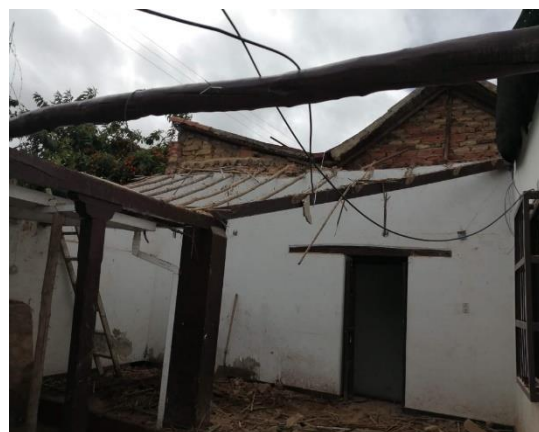
Figura 54.

Desmonte de cubierta

Se desmontaron las áreas presupuestadas de cubiertas, este desmonte constituía toda la estructura largueros, caña brava, tejas y mortero. Dada la estructura de los muros en tapia se hizo necesario cubrirlos con plástico de las precipitaciones que pudieran presentarse.

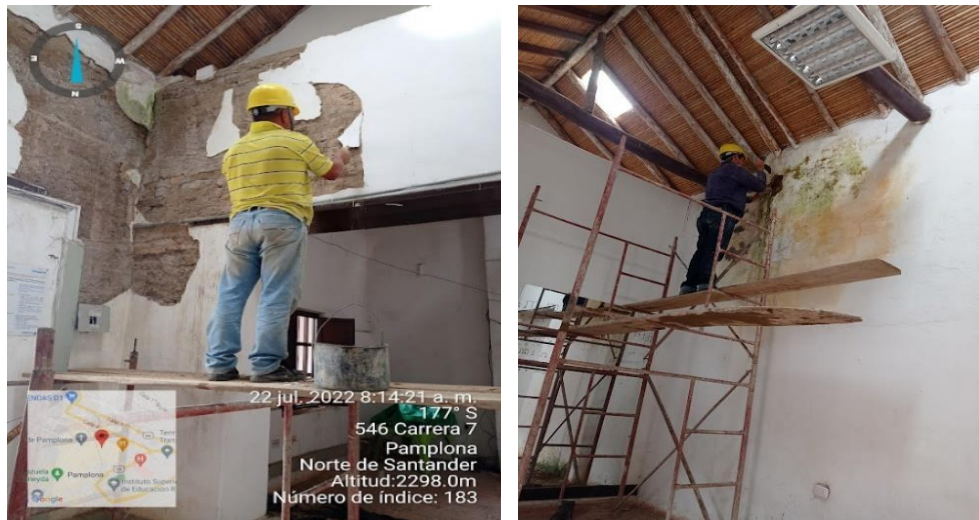
Figura 55.

Se realizó la demolición de pañete en mal estado debido a la humedad y en el remate de los muros en tapia donde se realizó el revoque entre la cubierta nueva, lo anterior se observa en la imagen:

Demolición de pañete

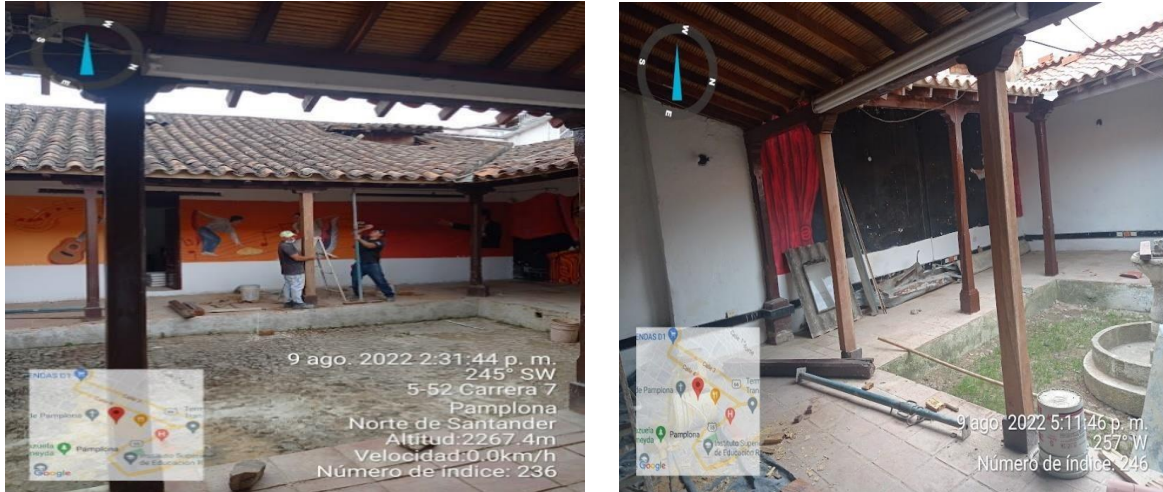
Figura 56.

Como se mostró en la inspección se observó el mal estado de cinco columnas de madera debido a la presencia de comején, para realizar en cambio del pilar, se realizó apuntalamiento de las vigas que soportaban la cubierta, tal como se observa en la figura 57, posterior a esto se nivelaron las columnas nuevas y se pintaron para dar el acabado de las existentes.

Instalación de columnas de madera

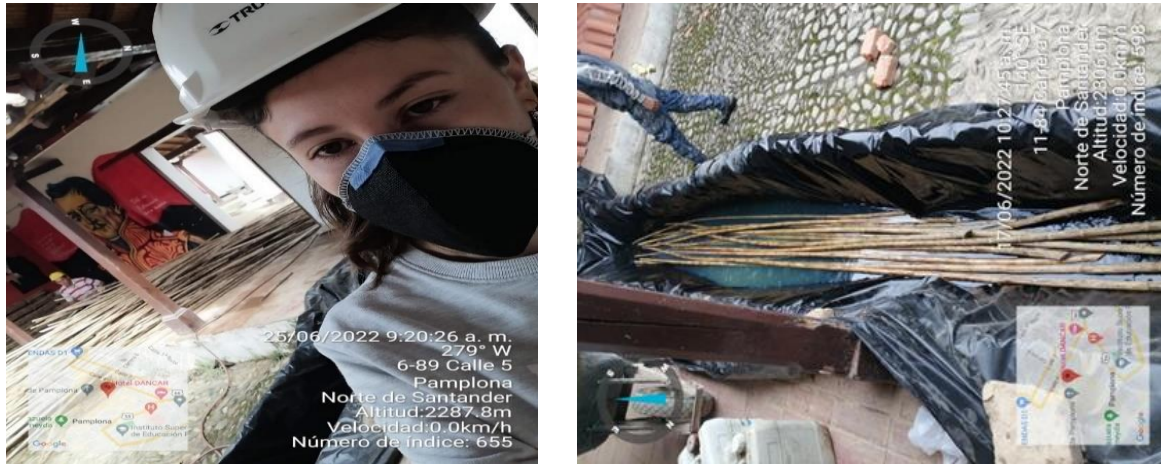
Figura 57.

Limpieza de caña e inmunización

Este proceso consistió en la inmunización de la caña brava con ACPM, sal y alcanfor para protegerla de insectos como el comején, hongos o bacterias. En la imagen se aprecia el procedimiento. Antes de comenzar el inmunizado la caña debe ser limpiada, removiendo la capa superficial. En cuanto a la estructura de madera, a esta se le aplica una capa de barniz para madera con el fin de brindarle protección.

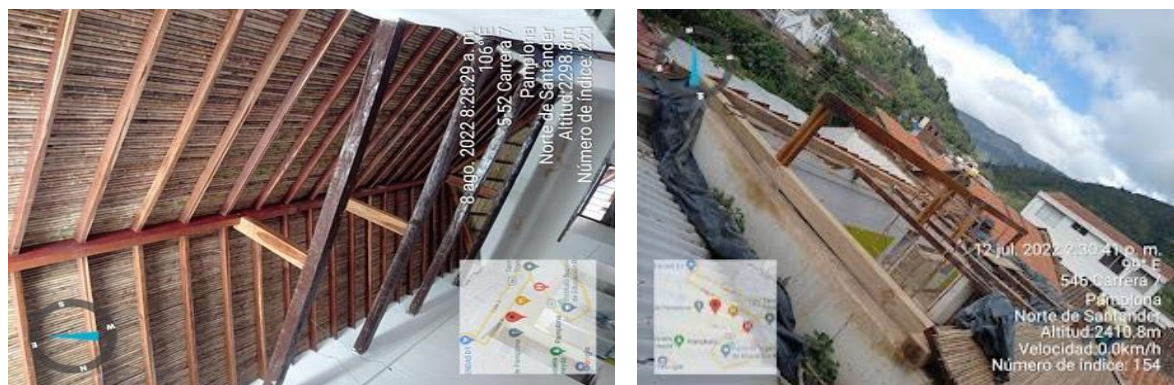
Figura 58.

Se realizó la instalación de cuatro puntales que contribuya al soporte de las cargas generadas por la cubierta. Durante el proceso de retiro de la cubierta se evidencio el mal estado de la viga perimetral por lo que se realizó el cambio de esta.

Puntal de refuerzo y viga perimetral de 18x18

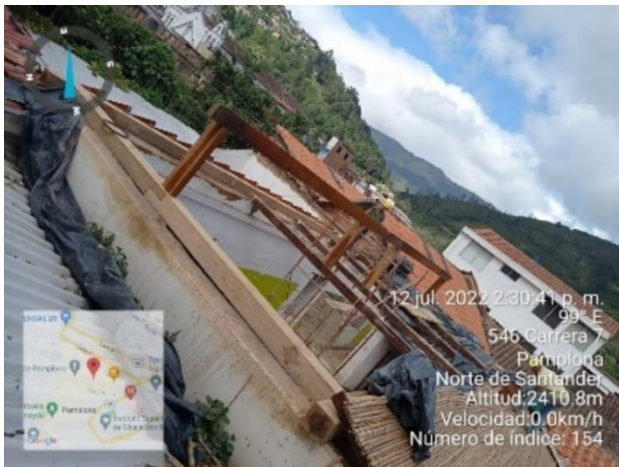
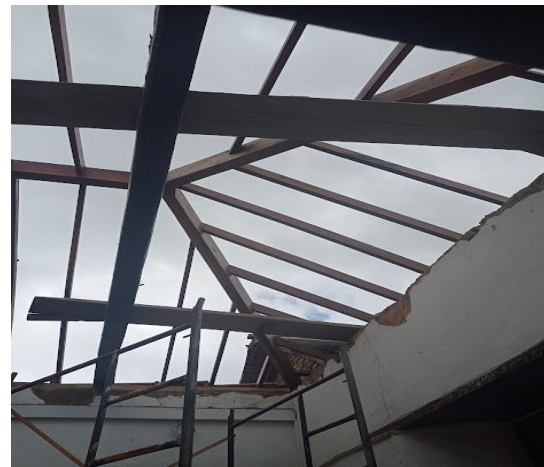
Figura 59.

Viga cumbrera y limatesa

Consiste en la instalación de la viga cumbrera y 2 vigas limatesa en el salón de teatro cuya cubierta tiene 3 caídas y cuatro puntales para brindar apoyo a la cubierta. Para fijar los puntales a la cumbrera se realizó un corte para empalmar mediante el uso de tornillos.

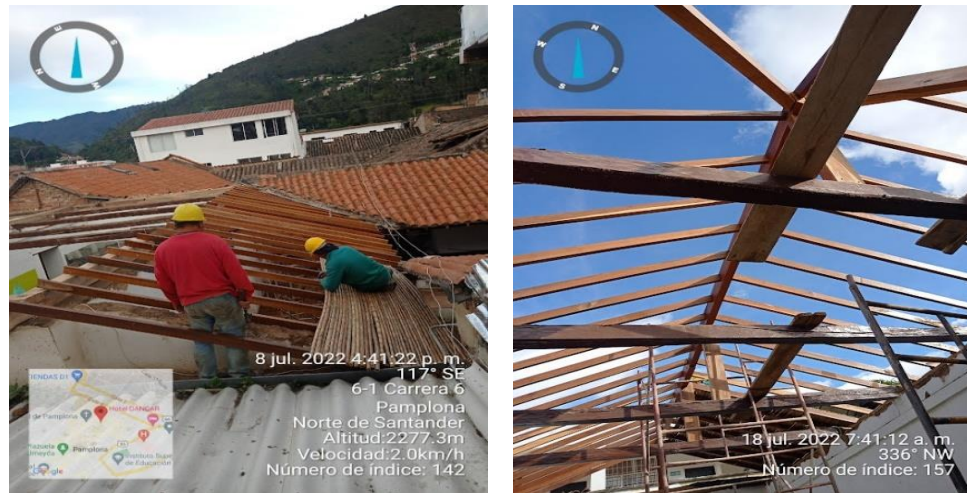
Figura 60.

Estructura de cubierta e instalación de caña

Se realizó la instalación de lo correspondiente a los durmientes con espacios entre ellos de 0,4 m, durante el proceso se verificó el alineamiento en ambos extremos con un hilo guía. Para el empalme entre estos y la cumbrera se usaron puntillas de 3" y se tuvo especial cuidado en el acabado brindado en los cortes de los empalmes.

La instalación de la caña se realiza sobreponiendo las cañas y entrelazando con una cuerda o en este caso alambre manejable en los extremos de manera que todas queden

derechas y se evite tener la mayor cantidad de espacios entre cañas posible. Se usaron puntillas de 2”.

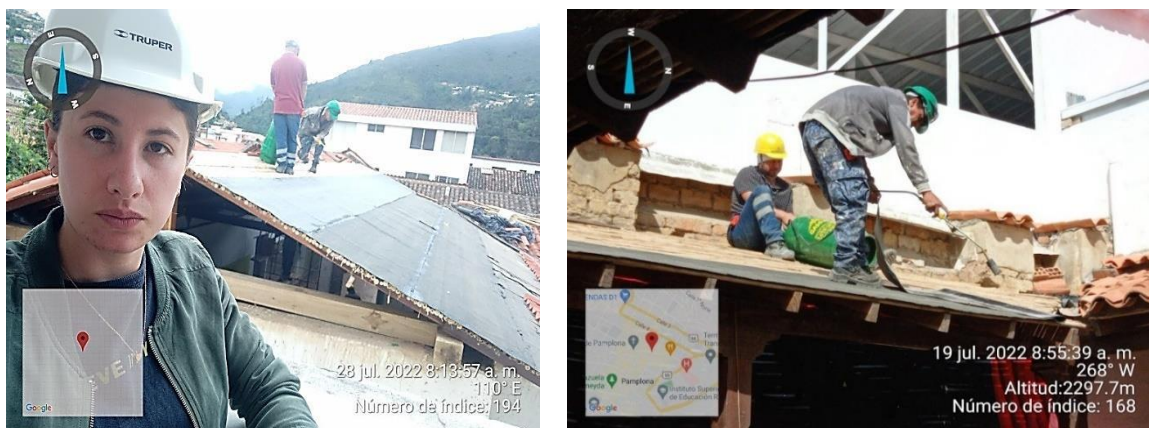
Figura 61.

Instalación manto asfáltico

Posterior a la instalación de la caña se procede a la colocación del manto asfáltico con ayuda de un soplete, el calor generado permite un adecuado empalme del manto y adherencia con la superficie de la caña.

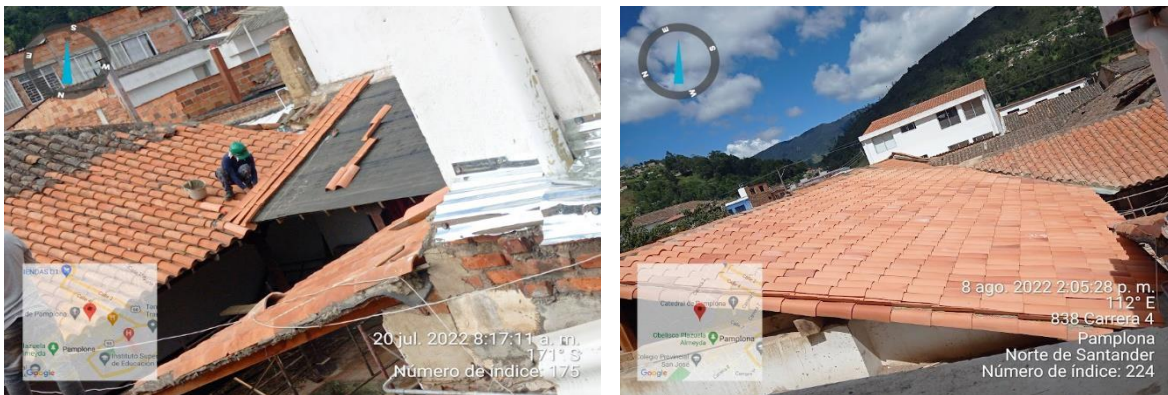
Figura 62.

Instalación teja

Sobre el manto ya instalado se procede a la colocación de teja de barro colonial con mortero 1:4. Para su instalación es necesario llevar hilos guía tanto verticalmente como horizontalmente para llevar un adecuado alineamiento de las tejas. Antes de su instalación se realizó un proceso de selección de acuerdo a sus medidas ya que todas las piezas no presentan uniformidad.

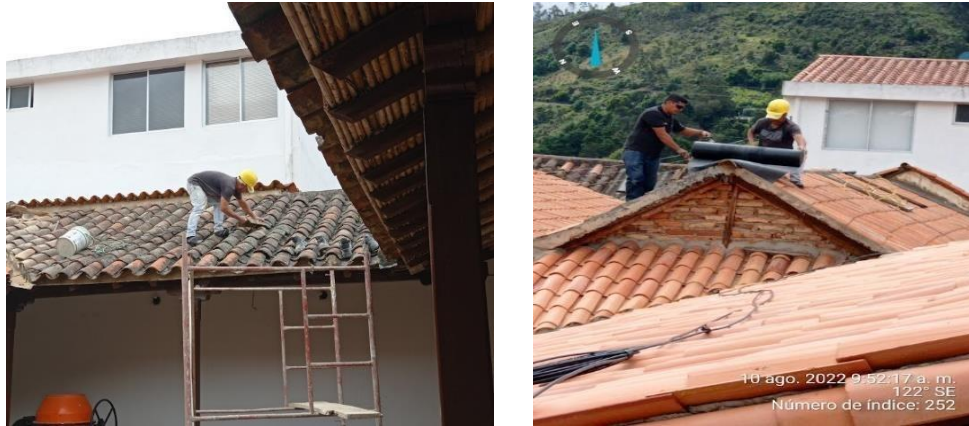
Figura 63.

Se realizó el cambio de tejas partidas, se cubrió con manto asfáltico toda la cumbre donde se generaban goteras debido al inadecuado empalme entre la nueva y la existente:

Cambio de tejas y mantenimiento de goteras

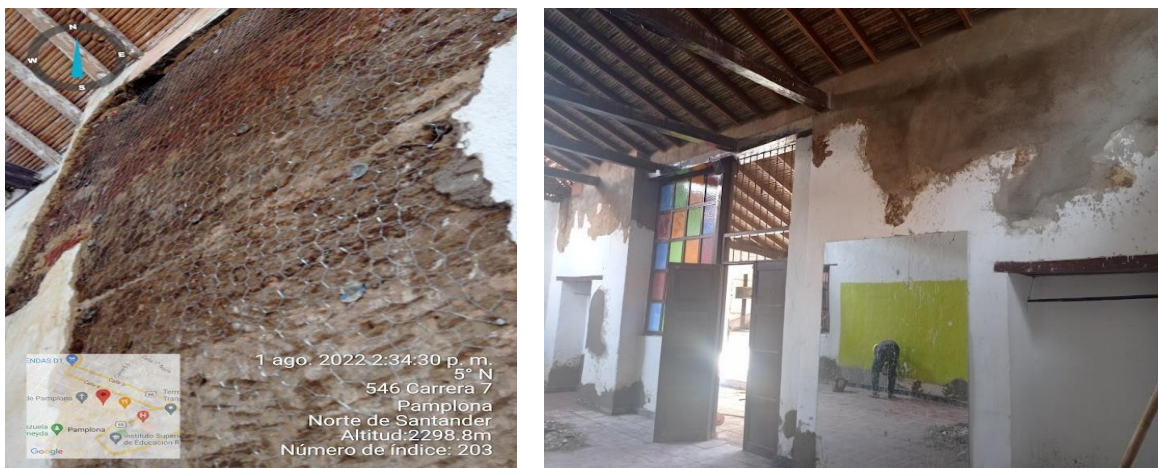
Figura 64.

Malla y pañete sobre tapia

Teniendo en cuenta el tipo de muro se optó por la instalación del pañete con malla gallinero para generar mayor adherencia, se manejó una dosificación 1:4 para a mezcla con espesores menores a 1 cm dado que el pañete existente debido a su composición era considerablemente delgado.

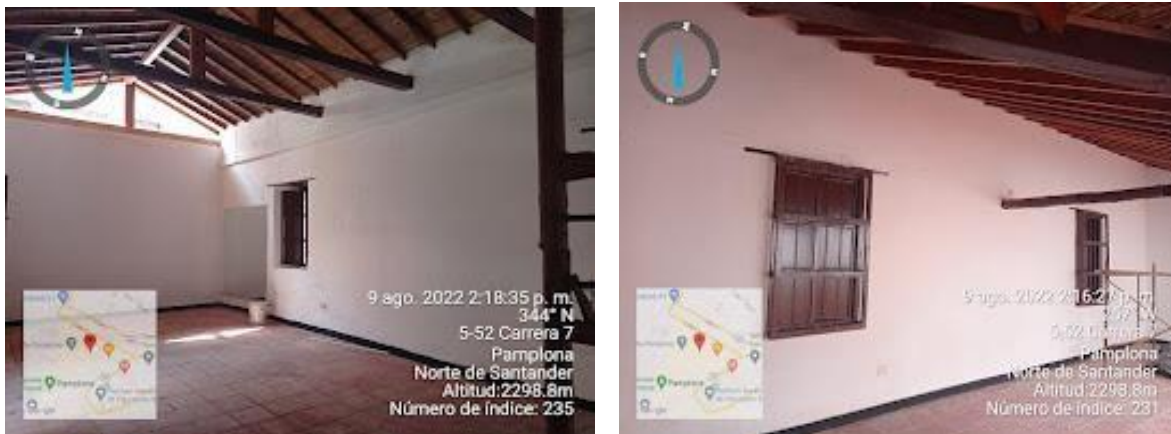
Figura 65.

Pintura en vinilo

De acuerdo a lo observado se hizo necesario realizar a actividad de pintura con vinilo tipo 1 en toda la Escuela, respetando los murales existentes.

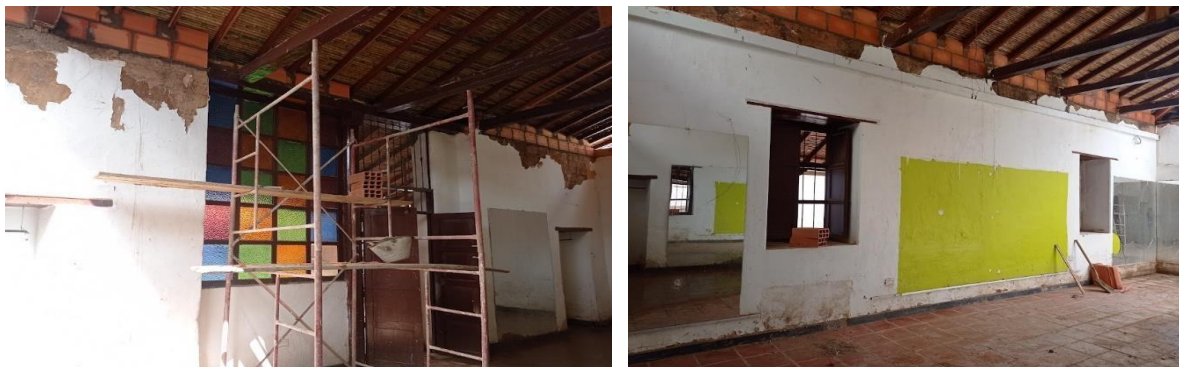
Figura 66.

Revoque

Este consistió en la terminación entre el muro en tapia y la cubierta nueva con bloque, ladrillo y mortero ya que los espacios entre estos oscilaron entre los 0,30 y 0,45 m de altura.

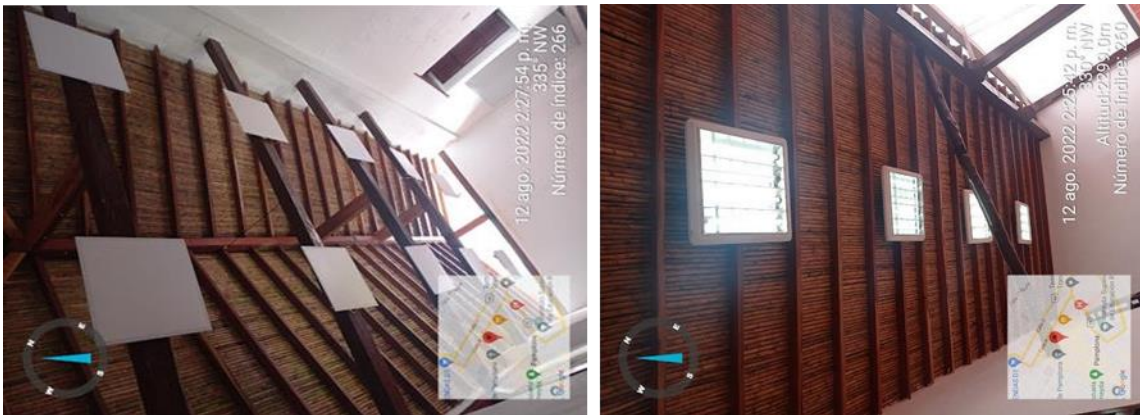
Figura 67.

Salidas para luminarias

Se realizó la instalación de 10 luminarias nuevas, en uno de los salones donde fue cambiada completamente la cubierta. En otras zonas de la escuela donde se cambió la cubierta, antes de realizar este proceso se desmontaron luminarias en óptimas condiciones, las cuales se instalaron después de la terminación de la actividad de cubierta.
