PRÁCTICA EMPRESARIAL COMO AUXILIAR DE SUPERVISIÓN E INTERVENTORÍA
EN OBRAS DE INFRAESTRUCTURA VIAL EN EL MUNICIPIO DE FORTUL ARAUCA,
OFICINA DE PLANEACIÓN E INFRAESTRUCTURA

BREYTNER JEANCLAUDE ROJAS MORALES

INGENIERIA CIVIL
DEPARTAMENTO DE INGENIERIA CIVIL, AMBIENTAL Y QUIMICA
FACULTAD DE INGENIERIAS Y ARQUITECTURA
UNIVERSIDAD DE PAMPLONA
PAMPLONA
2022

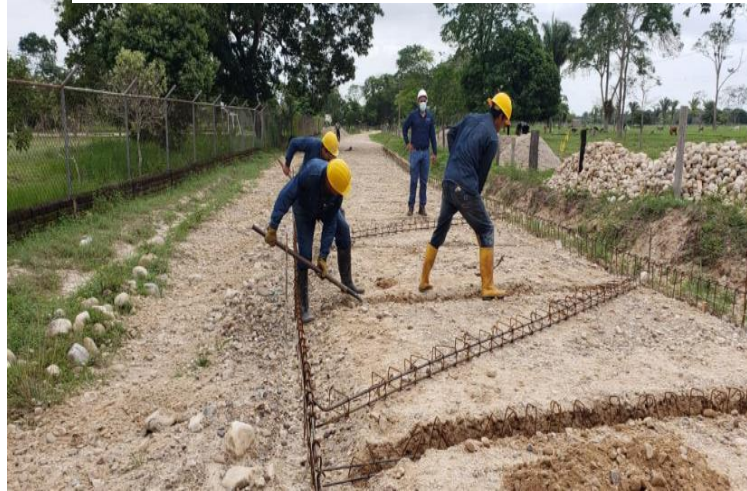
Figura 7: Excavación Varia sin Clasificar

Actividad	Descripción	Equipo	Observaciones
Excavaciones varias sin clasificar	Consistió en excavar 64,05 m ³ , para los diferentes elementos estructurales de la placa huella.	Herramienta menor	Durante la ejecución de la obra se cuantifico un aproximado de 10 m ³ de más a la cantidad programada. En la figura 7. Se observa el proceso in situ

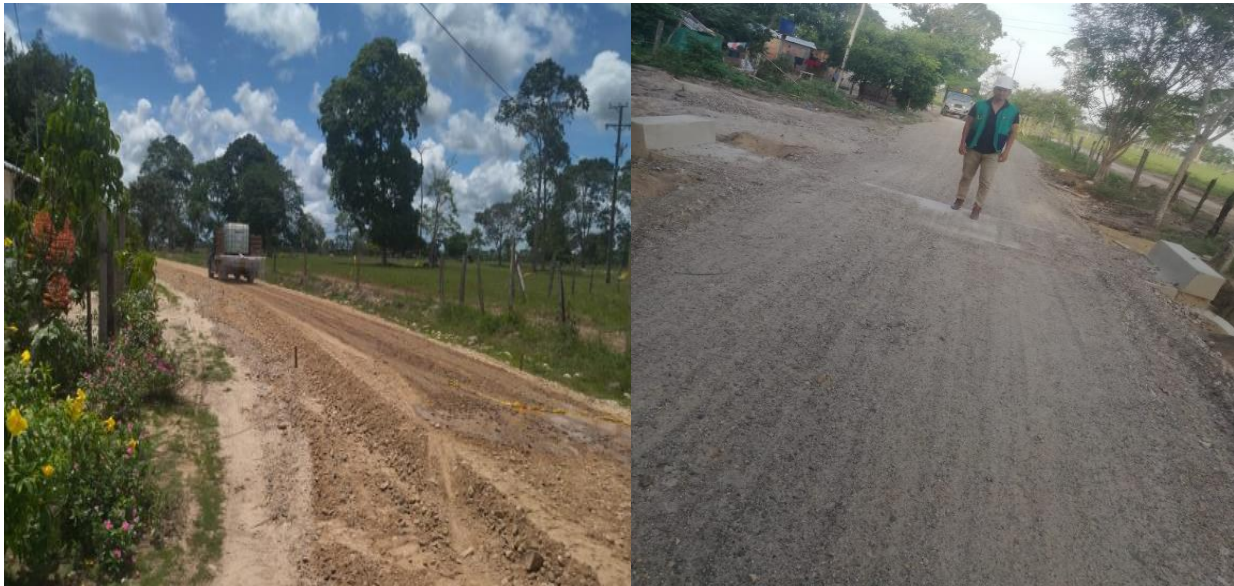
Figura 8: Aplicación de Subbase Granular

<p>Material granular tipo C.</p>	<p>Consistió en descargar, extender y compactar el material granular hasta conformar una capa de 15 cm.</p>	<p>Motoniveladora, vibro compactador, carrotanque, herramienta menor</p>	<p>526,25 m³ en material granular para el cumplimiento de la actividad</p> <p>En la figura 8. Se observa la supervisión para así verificar el cumplimiento de las especificaciones técnicas.</p>
<p>Concreto para placa huella resistente 21 MPA.</p>	<p>Consistió en la fabricación e instalación de concreto de 300 PSI.</p>	<p>Mezcladora, vibro de concreto y herramienta menor.</p>	<p>Para 700 ml de placa huella.</p> <p>En la figura 9. Se observa la estructura de la placa huella,</p>
<p>Concreto solado resistente 14 MPA tipo F riostra</p>	<p>Aplicación de concreto de 14 MPA tipo F para solados de los elementos estructuras.</p>	<p>Mezcladora y herramienta menor</p>	<p>En la figura 10. Se observa la ejecución de la actividad un total de 58,58 me en concreto.</p>

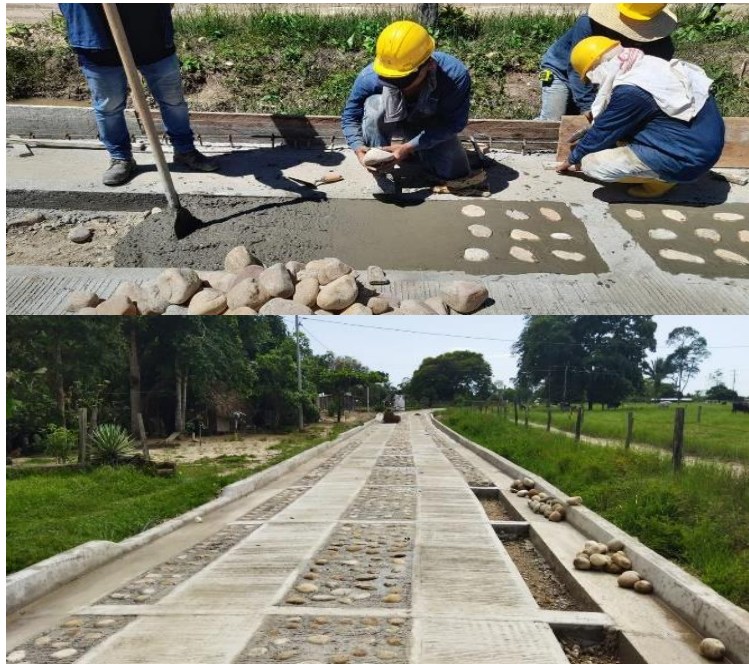
Figura 11: Colocación Piedra Pegada Concreto Clase D

<p>Piedra pegada concreto clase D.</p>	<p>Consistió en la fabricación e instalación de un 60% de concreto de 300 PSI y un 40% de piedra bola tamaño máximo de 4”</p>	<p>Mezcladora, vibro de concreto y herramienta menor</p>	<p>Respuesta a notificación de mal proceso constructivo. <u>Apéndice I.</u></p> <p>En la figura 11. Se observa el proceso constructivo.</p>
<p>Acero de refuerzo Fy 420 MPA</p>	<p>Consistió en el corte, figuración, amarre e instalación del acero de refuerzo</p>	<p>Herramienta menor y cizalla manual</p>	<p>En la figura 12. Se observa el amarre y colocación del acero en obra.</p>
<p>Relleno para estructuras con recebo.</p>	<p>Se instalo material de recebo para la conformación de la subrasante ya que en algunos tramos estaba por debajo de la cota de diseño.</p>	<p>Herramienta menor, volqueta, retrocargador y equipos de topografía.</p>	<p>Se utilizaron 183,50 m³ de material de recebo, cantidad menor a la programada.</p> <p>En la figura 13. Se observa el proceso constructivo.</p>

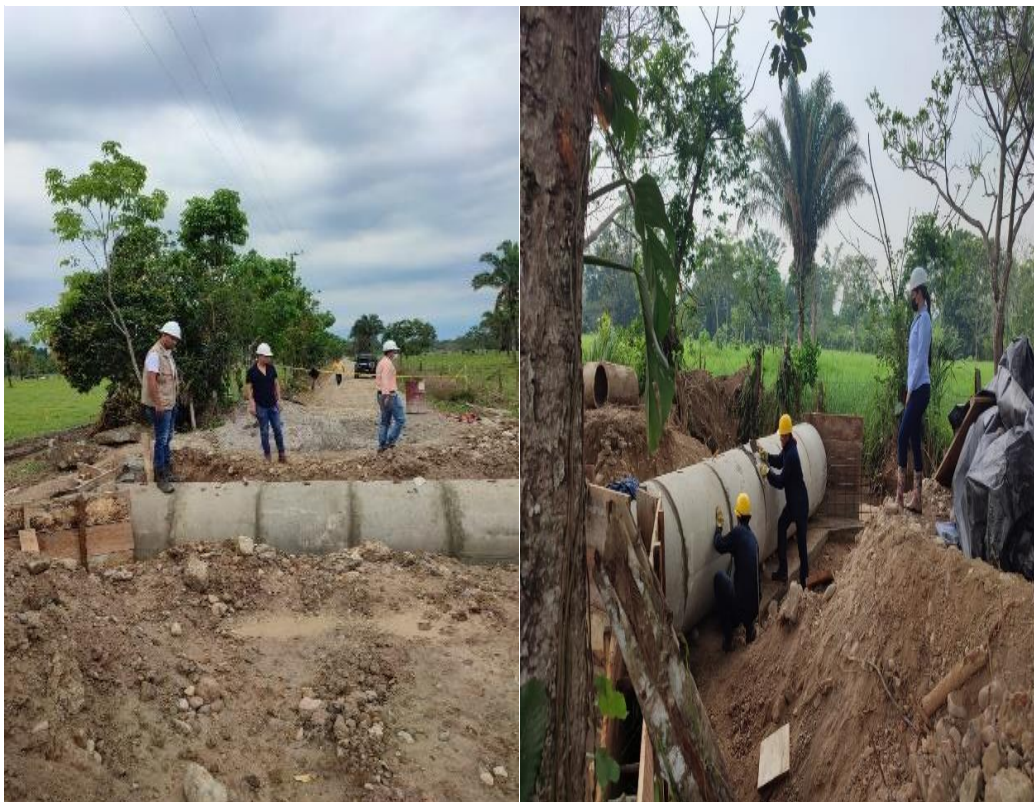
Figura 14: Colocación de tubería de concreto reforzado de 21 MPA 900 mm

<p>Tubería de concreto de 21 MPA de 900 mm de diámetro</p>	<p>Instalación de 6 tubos por alcantarilla, para un total de 42 unidades de un metro de longitud.</p>	<p>Herramienta menor, retrocargador.</p>	<p>En la figura 14 se observa la colocación de los tubos, cumpliendo con las especificaciones.</p>
<p>Demolición de estructuras existentes</p>	<p>Se demolieron las alcantarillas existentes de 24" en algunos puntos.</p>	<p>Retroexcavadora, volqueta y herramienta menor</p>	<p>Se hizo la demolición de 58,16 m3 lo cual se observa en la figura 15.</p>
<p>Excavación para box culvert</p>	<p>Consistió en la excavación de 79,20 m3.</p>	<p>Retrocargador y herramienta menor</p>	<p>En la figura 16 se observa la ejecución de la actividad</p>

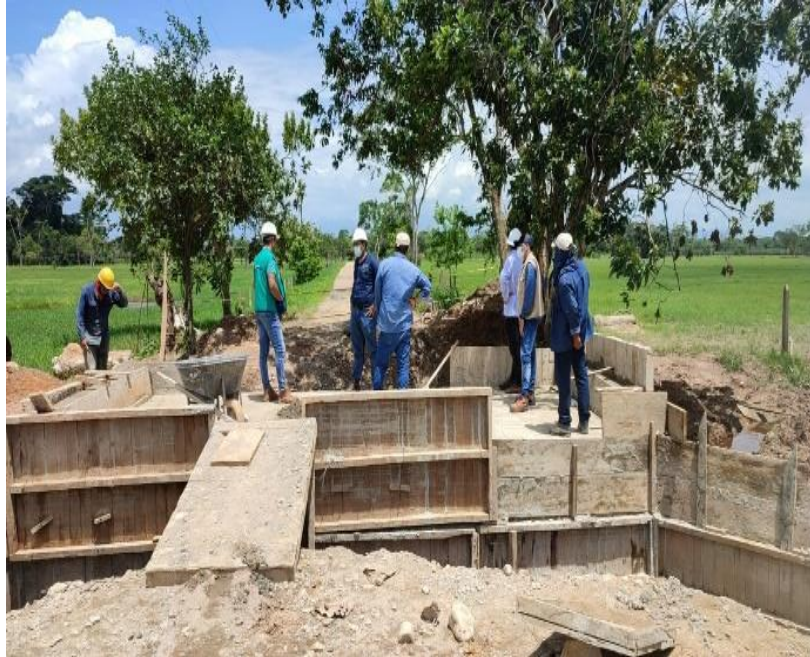
Figura 17: Concreto de resistencia de 21 MPA clase D

<p>Concreto de 21 MPA</p>	<p>Consistió en la fabricación y vaciado de 38,15 m³ de concreto en los diferentes elementos del box-culvert</p>	<p>Volqueta, vibrador de concreto, mezcladora.</p>	<p>Se superviso el proceso constructivo y las dosificaciones de la mezcla, en la figura 17 se observa lo descrito anterior.</p>
<p>Acero de refuerzo Fy 420 MPA</p>	<p>Configuración de 3.140,34 kg de acero para la estructura del box culvert</p>	<p>Herramienta menor y cizalla</p>	<p>En la figura 18 se observa el proceso constructivo in situ.</p>
<p>Material granular drenante</p>	<p>Fabricación de una capa de 20 cm de piedra bola</p>	<p>Volqueta y herramienta menor</p>	<p>La cantidad de material utilizado fue de 10,30 m³ de piedra bola. En la figura 19 se observa el proceso constructivo.</p>
<p>Geotextil tipo NT-2500 o similar no tejido</p>	<p>Instalación geotextil en el área del box culvert</p>	<p>Herramienta menor</p>	<p>En la figura 20 se observa la instalación de 63,70m² de geotextil, cubriendo el área total a intervenir.</p>

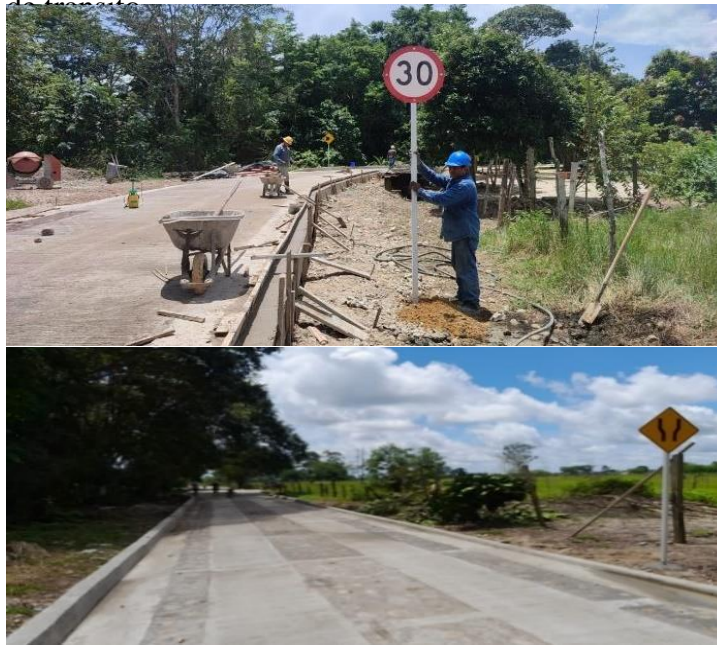
Figura 21: Suministro e instalación de señal vertical

Suministro e instalación de señal vertical de tránsito.	Se instalaron 10 unidades De señales de tránsito de lámina galvanizada retro reflectivo.	Herramienta menor	En la figura 21 se observa la señal de velocidad y la ubicación del tramo de la bahía.
Plan de manejo de tránsito	Implementación del plan de manejo de tránsito	No aplica	se verifico que el contratista cumpliera con el plan de manejo, ver <u>Apéndice H.</u> en la figura 22 se observa la señalización durante la ejecución de la obra.
Plan de manejo ambiental	Implementación del plan de manejo ambiental	No aplica	En el <u>Apéndice H.</u> se encuentra el plan de manejo ambiental. En la figura 23 se observa la mitigación ambiental, con la siembra de árboles.
Caracterización vial	Consiste en realizar el inventario de los elementos y las características viales existentes.	No aplica	Mediante resolución 412 del 26 de febrero de 2020 del ministerio de transporte.

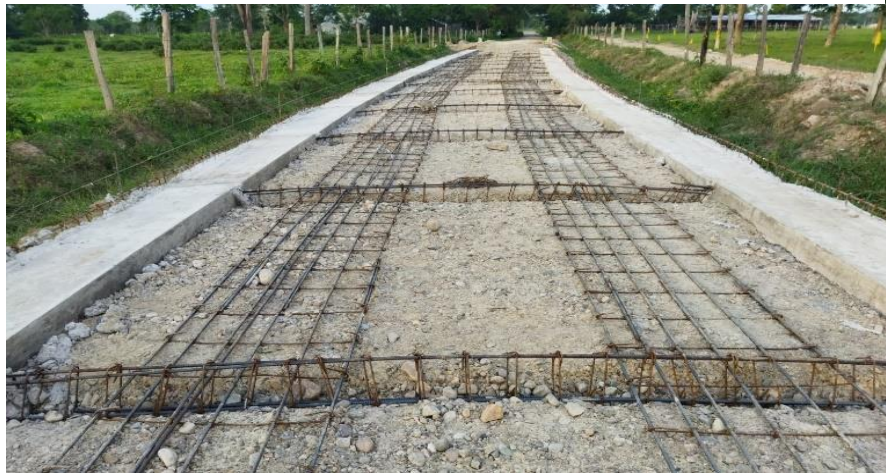
Figura 34: Vaciado del concreto

Para el vaciado del concreto se verifico que el terreno estuviera nivelado, libre de escombros y elementos extraños, la figura 34 muestra el vaciado del concreto.

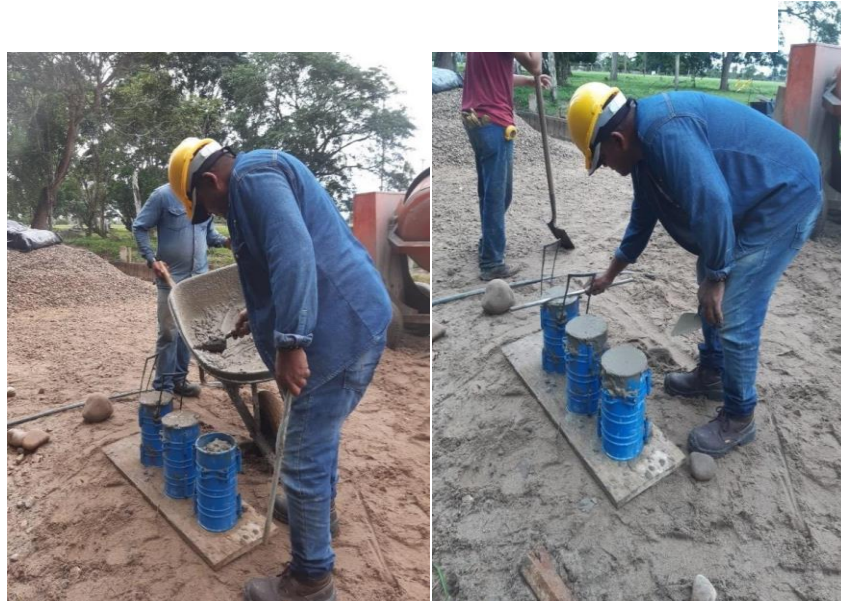
Figura 41: Llenado de concreto de cilindros

figuras 41 y 42 muestran respectivamente el llenado de concreto los cilindros y los ensayos in situ de los materiales utilizados.
