**PRÁCTICA EMPRESARIAL COMO AUXILIAR DE INGENIERIA EN LA OFICINA  
DE PLANEACIÓN DEL MUNICIPIO DE CHITAGA NORTE DE SANTANDER,  
PARA LA SUPERVISIÓN SEGUIMIENTO Y CONTROL DE LOS DIFERENTES  
PROYECTOS DE OBRAS CIVILES.**

UNIVERSIDAD DE PAMPLONA  
FACULTAD DE INGENIERÍA Y ARQUITECTURA  
DEPARTAMENTO DE INGENIERÍA CIVIL, AMBIENTAL Y QUÍMICA  
PROGRAMA DE INGENIERÍA CIVIL  
PAMPLONA  
2024

TRABAJO DE GRADO PARA OBTENER EL TÍTULO DE INGENIERO  
CIVIL

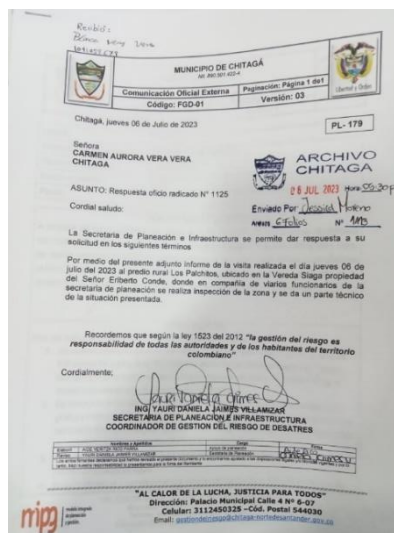
*Ilustración 51. Respuesta a solicitud Eriberto Aurora Vera. Fuente oficina de Planeación Chitaqá.*

se realizó la visita al predio del señor Eriberto Conde, el cual solicito inspección del predio que estaba en posible riesgo al estar cerca de un deslizamiento de gran magnitud con procesos denuncionales en la parte alta de la vereda.

De acuerdo con los hallazgos encontrados en la visita se considera que la vivienda del señor Erberto Conde Quiñones se encuentra construida en una zona de alto riesgo de Deslizamiento o movimiento en masa.

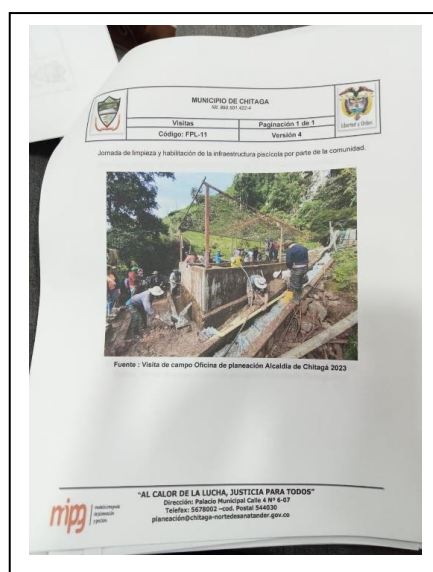
Ilustración 63. Jornada de limpieza y habilitación pascícola por parte de la comunidad. Fuente oficina de planeación Chitagá.

Luego de la visita realizada a la vereda El roble en el sector de la truchera y de haber hecho las observaciones a los problemas que afectaron esta zona se hizo la aproximación de pérdidas de 150.000 a 200.000 unidades de trucha, lo cual afecta la economía de esta zona al ser la principal fuente de ingresos empleo. El acceso a la

1. Contratar maquinaria pesada con el fin de dar acceso a la zona.
2. Gestionar recursos monetarios para la compra de semilla de alevinos y así poder reconstruir el negocio el cual es la mayor fuente de ingresos para los habitantes de la vereda.

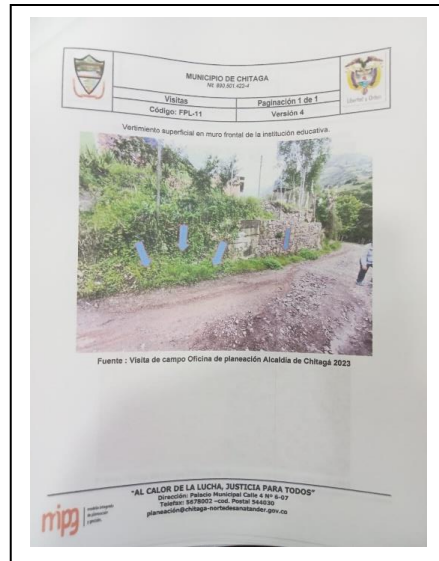
*Ilustración 72. Vertimiento superficial en muro frontal de la infraestructura educativa. Fuente oficina de planeación Chitagá.*

Al finalizar la visita y luego de haber realizado las observaciones se hace reunión con los miembros de la oficina de planeación para dar posibles soluciones u opiniones que contribuyan con el mejoramiento de la infraestructura escolar, dando como recomendaciones la construcción de un filtro en la parte lateral del colegio que impida la entrada de aguas internas a la sede.

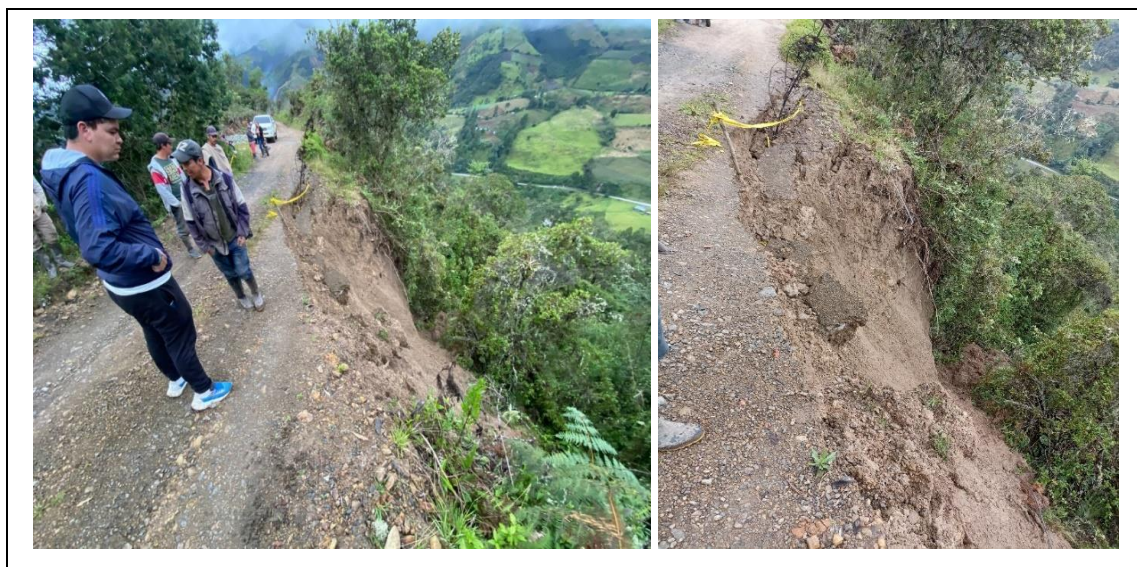
Ilustración 76. Visita de inspección. Fuente propia.

Al realizar la visita se observó una corona de deslizamiento de tipo rotacional de aproximadamente unos 10 metros de alto y 14 metros de ancho lo cual causo afectaciones a la infraestructura vial vulnerando la estabilidad del terraplén, por lo cual es necesario intervenir esta zona.

En las opciones se estableció la construcción de un muro, gaviones o la estructura con tubería de perforación, llegando a la conclusión de que lo más adecuado sería la estructura en H la cual generaría más resistencia y estabilidad.
