**Práctica Empresarial Como Auxiliar De Ingeniería En El Proyecto De  
Mantenimiento Y Reparación De La Vía Bogotá – Villavicencio (Tramo K50+000 Al  
K85+600) En La Empresa DUMONT INGENIERÍA S.A.S**

**Universidad De Pamplona**

El desarrollo de la práctica se realizó DUMONT Ingeniería S.A.S, empresa dedicada a la construcción y mantenimiento de obras de ingeniería civil. La propuesta consistió en brindar apoyo técnico como auxiliar de ingeniería en las actividades de reparación y mantenimiento de infraestructura vial, hidráulica y demás obras complementarias, en el tramo comprendido entre el K50+000 y el K85+600 de la vía Bogotá – Villavicencio.

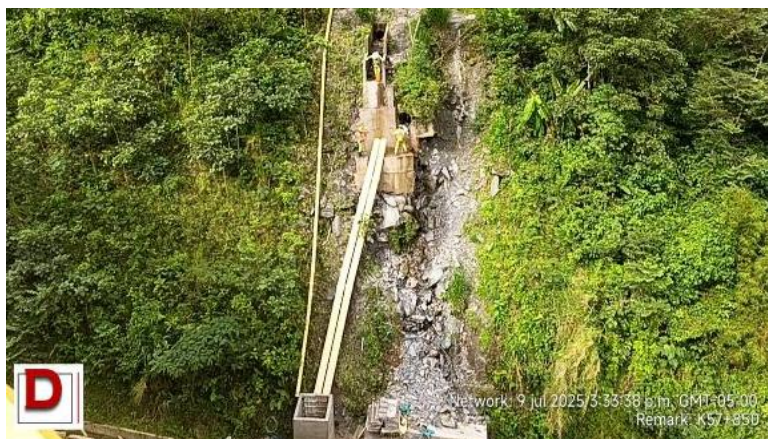
**Figura 3.***Estado de la obra*

**Objeto.** Rehabilitación del dissipador de energía, el cual presentaba afectaciones estructurales asociadas a movimientos de tierra en el sector. La intervención contempló la demolición parcial de los elementos deteriorados y la posterior reconstrucción de los componentes requeridos para restablecer las condiciones funcionales y operativas de la estructura.

*Nota.* Fotografía del estado del avance de la obra en el K57+850 al ingreso como pasante en la empresa.

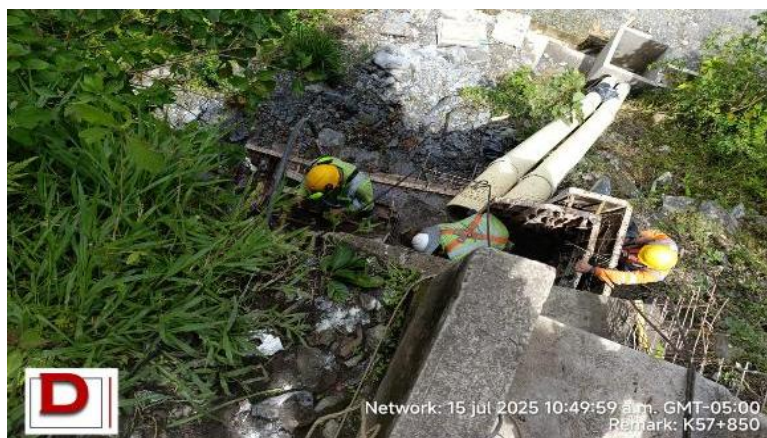
**Figura 7.**

En cumplimiento de la programación establecida, durante la jornada se realizó el proceso de encofrado de la placa en la caja principal. El encofrado se realizó con formaleta metálica, con el fin de proceder al posterior vaciado del concreto clase E, tal como se evidencia en la Figura 7.

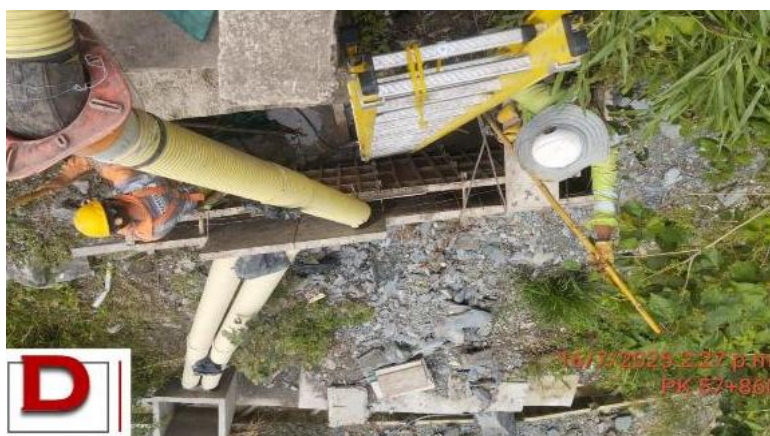
**Figura 8.**

*Nota.* Se muestra el encofrado de los muros que conforman la estructura de la caja principal y posterior fundida de concreto por medio de tubería corrugada.

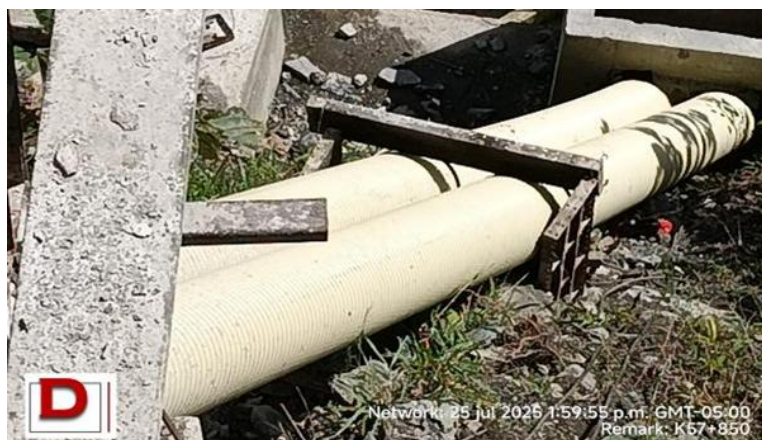
**Figura 9.**

Debido a que la tubería permanecía expuesta, fue necesaria la construcción de un dado de protección. Se realizó en mezcla de concreto de resistencia 2.500 psi, ubicado en el punto medio de la tubería (a 15 metros), según se muestra en la Figura 9. Este elemento se diseñó como apoyo estructural destinado a proteger la conducción frente a cargas externas, posibles asentamientos diferenciales y esfuerzos derivados de la longitud considerable de la tubería.

*Nota.* Se muestra la instalación de formaleta para la construcción de un dado de protección para la tubería instalada.

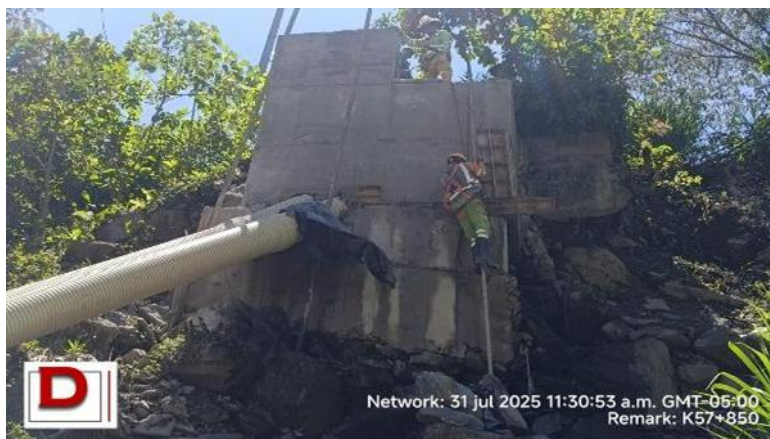
**Figura 10.**

Una vez cumplidos los 7 días de tiempo de fraguado se hace el retiro de la formaleta, dando así por finalizada la reconstrucción y reparación del disipador, conforme se presenta en las Figuras 10 y 11.

*Nota.* Se muestra el retiro de la formaleta de las cajas.

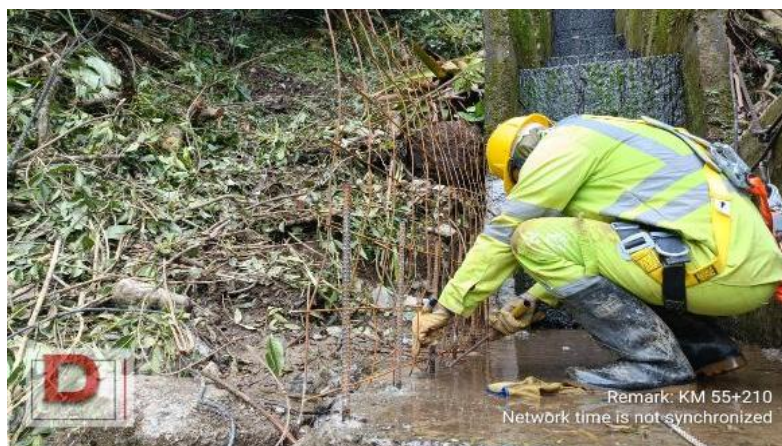
**Figura 24.**

Con base en los planos y especificaciones suministradas (figura 12), se procedió a iniciar la reparación del dissipador. En primera medida, se ejecutó la demolición de las secciones deterioradas de las aletas, dejando las superficies libres para la colocación del refuerzo. Para ello, se emplearon barras de acero de  $\frac{1}{2}$ " de diámetro y resistencia de 6000 psi, dispuestas con una separación de 20 cm. Una vez instalado el acero de refuerzo, se procedió a la colocación de la malla electrosoldada, cuyo dimensionamiento dependió de las características geométricas de cada muro o aleta. El amarre de la malla se efectuó mediante alambre negro, fijándola a las barras previamente ancladas, tal como se aprecia en la Figura 24.

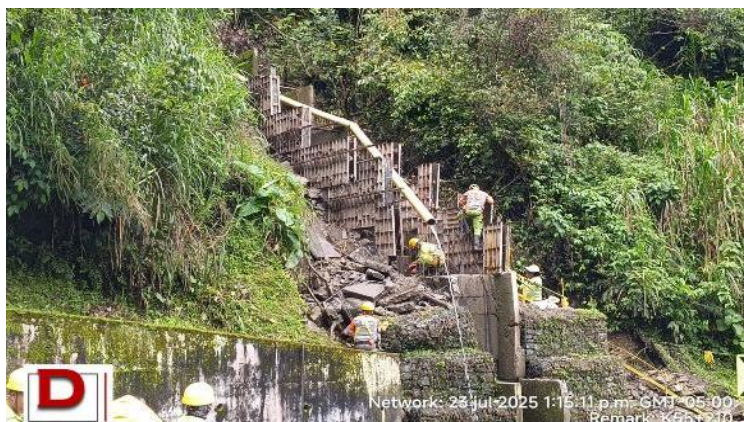
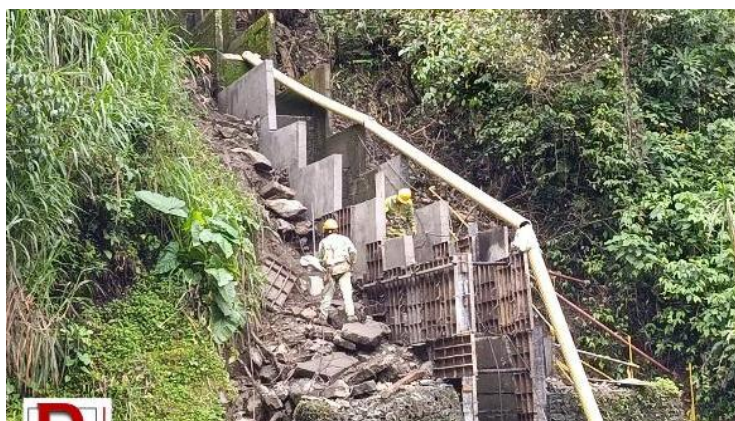
De igual forma, las Figuras 25 y 26 muestran las actividades subsiguientes, consistentes en el encofrado de las aletas y el vaciado del concreto, verificándose un espesor final de 15 cm conforme a lo especificado.

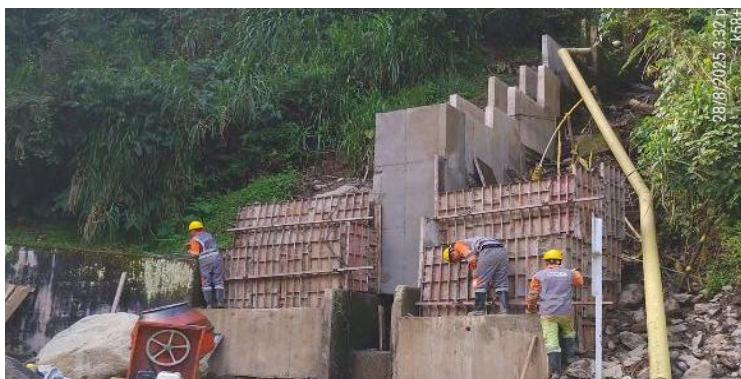
**Figura 28.**

Inicialmente, se procedió a la instalación de la formaleta metálica sobre las caras expuestas del muro de gaviones. Mediante el uso de separadores se garantizó el recubrimiento uniforme, asegurando un espesor de 10 cm conforme a las especificaciones del diseño, ver figura 28.

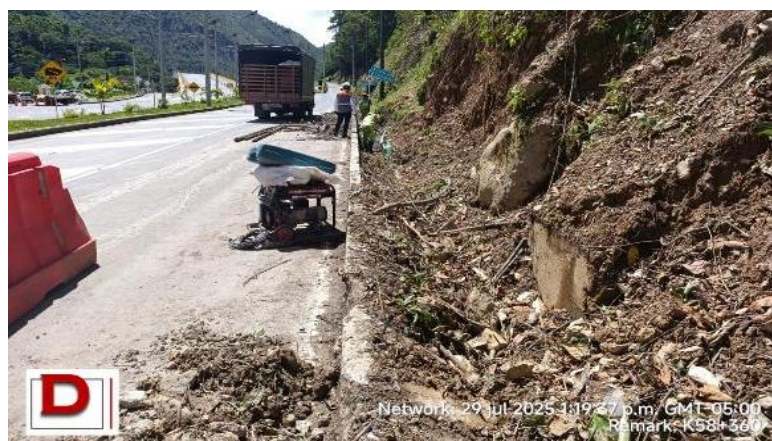
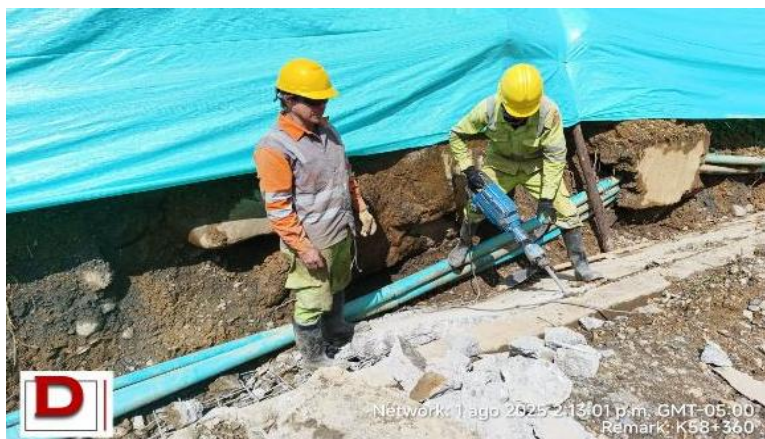
Primeramente, como se observa en las figuras 37 y 38, se realizó la limpieza manual del canal y retiro de los escombros generados, Luego de forma manual, se excava el talud, para dar forma y espacio al nuevo muro. También se demolió el muro caído, ver figura 28, para disposición del material.

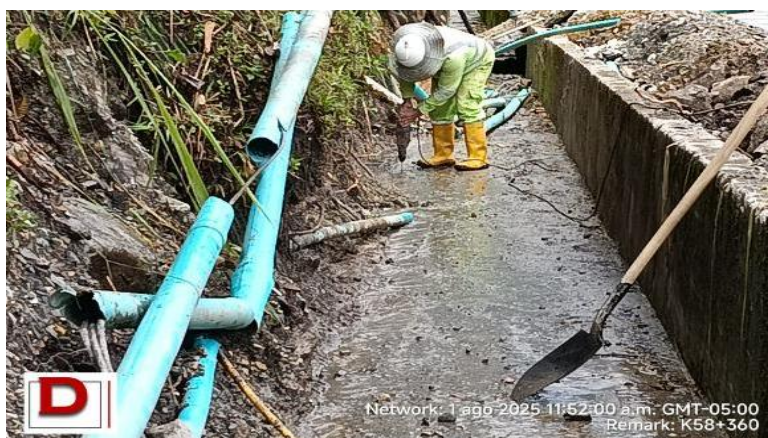
El 01 de agosto, se empieza con la construcción del muro. Primero, se hizo la perforación e instalación de anclajes al suelo, que conectarían al muro aumentando su estabilidad y capacidad de soporte, junto con la malla electrosoldada.

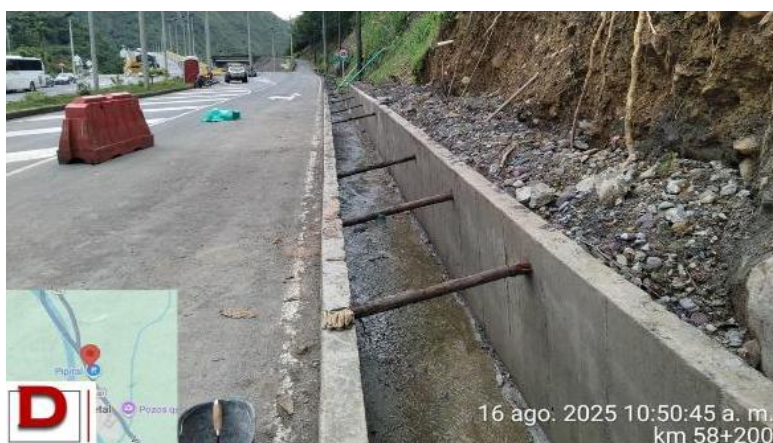
**Figura 42.**

**Complicaciones.** Esta obra, tubo algunas implicaciones a unos días de agosto de haberse construido, al instalar relleno de material en la parte posterior a este, solicitado por la concesión.

Debido al incumplimiento con los tiempos de curado del concreto para alcanzar su resistencia, el muro comenzó a inclinarse debido a la carga del material. como medida de mitigación y corrección, para evitar que el muro, se siguiera inclinando, instalaron viguetas que ayudaran a soportar las cargas y estabilizarlo, esto se puede apreciar en la figura 42.

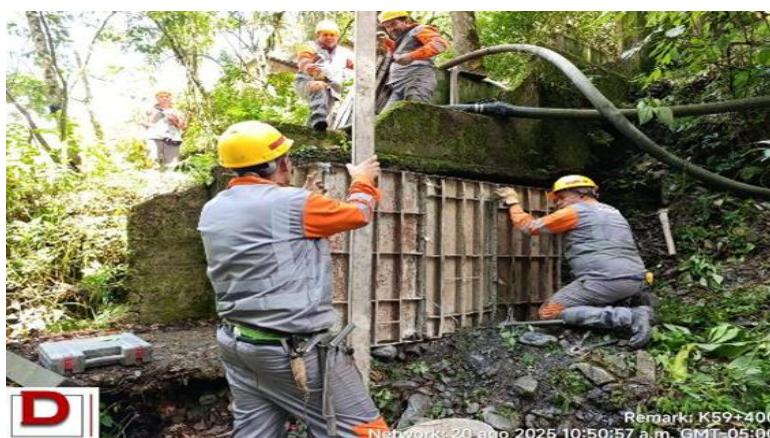
**Figura 52.**

**Objeto:** Obra de reparación y construcción de aletas y recalces del dissipador. Esta obra se realizó como obra de mantenimiento teniendo en cuenta que el dissipador se encontraba en deterioro y malas condiciones.

El día 20 de agosto, se realizó el encofrado y fundida del recalce del dissipador, que constaba de dos niveles como se aprecia en la figura 52. Para su construcción se fundieron 5.35 m<sup>3</sup> de concreto ciclópeo. Al día siguiente, 21 de agosto, se realizó el desencofrado de los tres recalces y se procedió a avanzar con la reparación de las aletas ubicadas metros arriba del dissipador.

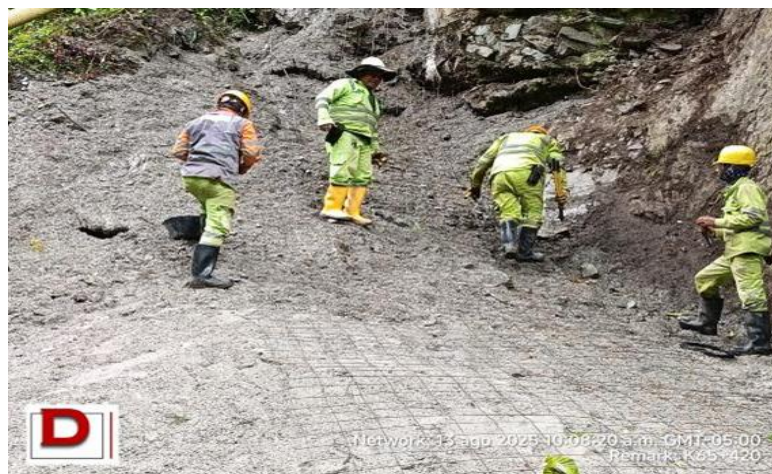
**Figura 67.***Instalación de Malla Electrosoldada*

En este punto, también se presentaba movimiento de tierras, y agrietamiento en las bases que soportan el pilar del puente, para ello la concesión resuelve, que se realice un revestimiento en pañete con un espesor de 10 cm y reforzado con la instalación de malla electrosoldada y varillas de acero de refuerzo 6000 psi de ½ pulgada.

Luego de despejar el área, se instalaron alrededor de 116 m<sup>2</sup> de malla electrosoldada sobre toda el área preparada anteriormente. Para la instalación de la malla, primero se instalaron 25 anclajes en acero a 3m de profundidad distribuidos uniformemente sobre la superficie, dejando un gancho de 15 cm, para el amarre de la malla.

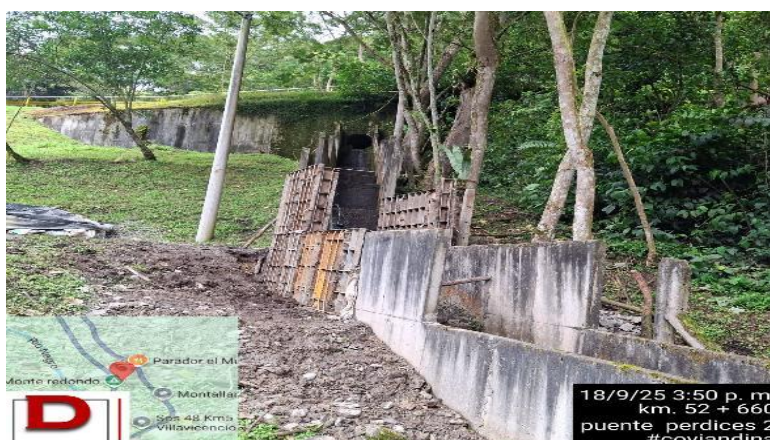
**Figura 85.***Encofrado de Aletas*

**Objeto:** Reparación de placas y aletas que conforman la estructura del dissipador. La estructura se encontraba en deterioro debido a la exposición al medio ambiente.

Al siguiente día, se instaló el refuerzo mediante anclajes en las aletas derecha e izquierda del dissipador. Estos anclajes de acero de  $\frac{1}{2}$  pulgada, se incrustaron a 3 metros de profundidad perforando la estructura para luego hacer la instalación de la malla electrosoldada. Ese mismo día se realizó el encofrado y vaciado de concreto, dejando por terminada la reparación de las aletas.

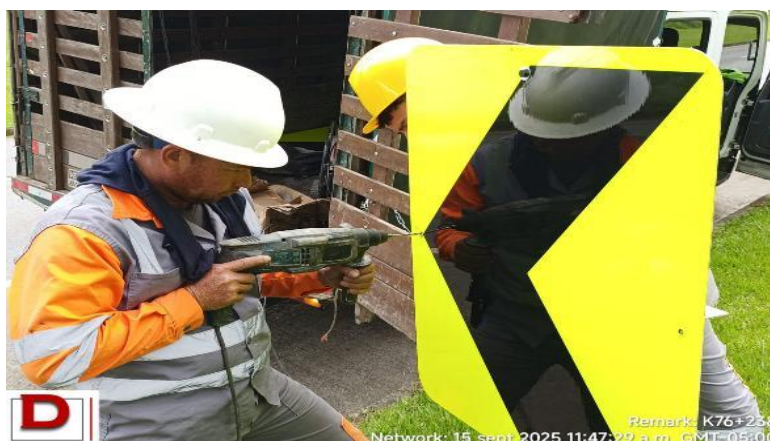
**Figura 89.**

La actividad comprendió el retiro de la señalización existente, la cual presentaba deterioro y su reemplazo por nueva señalización metálica. Para su instalación, se realizaron perforaciones en la señalización y se fijaron los postes existentes a una altura entre 1.5 m y 2.0 m desde el nivel del piso, asegurando su correcta alineación, verticalidad y visibilidad para los usuarios de la vía.

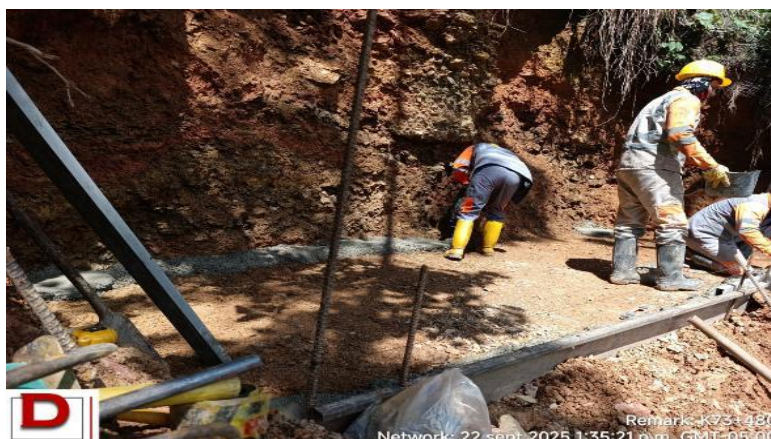
**Figura 112.***Encofrado de Placa*

Una vez adecuado la superficie del terreno, asegurando su estabilidad y nivelación, se realizó la construcción de la placa base. Esta placa abarcó un área de 11.66 m<sup>2</sup>

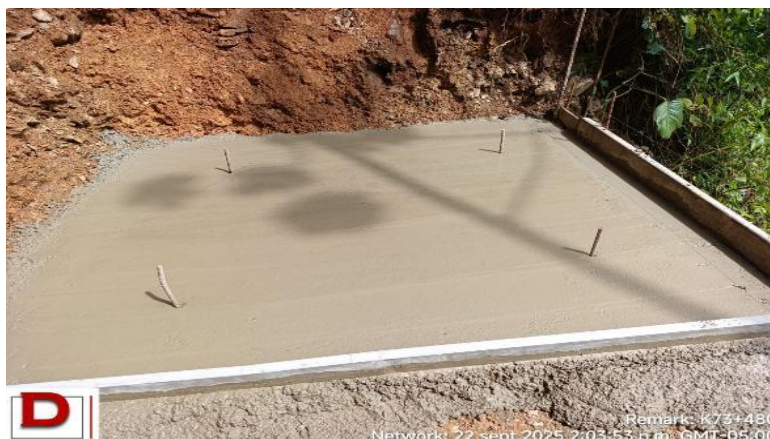
**Figura 113.***Construcción de Placa*

Se realizó la construcción de 11.6 m<sup>2</sup> de solado en concreto clase E, como placa base para la ubicación de los gaviones. Dentro de la placa se instalaron varillas de acero de ½ pulgada de 0.4 m que servirían como sujeción de los gaviones a la placa.

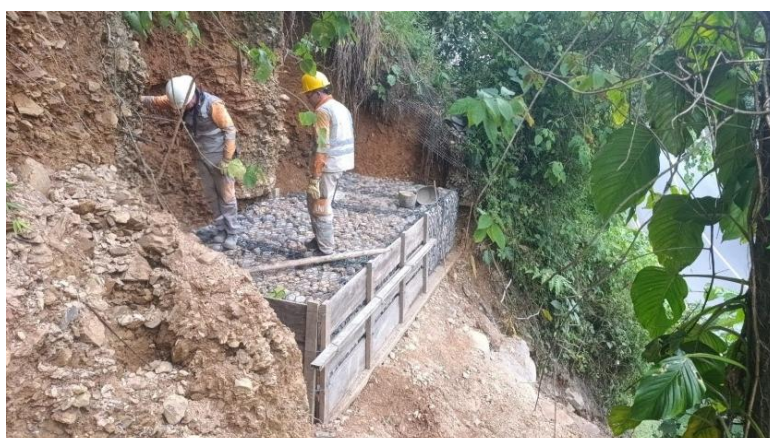
**Figura 114.***Construcción de Gavión*

El proceso constructivo del muro en gaviones se realizó por nivele desarrollando las mismas actividades en cada uno de ellos. Inicialmente, se realizó la instalación y amarre de la malla para conformación de gaviones cuya medida estándar es de 2x1x1 metros. Dentro de estas, se ubicó el material pétreo asegurando la mayor densidad posible entre estos.

*Nota.* Se instala alrededor del gavión formaleta en madera para mantener la forma e integridad del gavión durante el proceso de llenado.

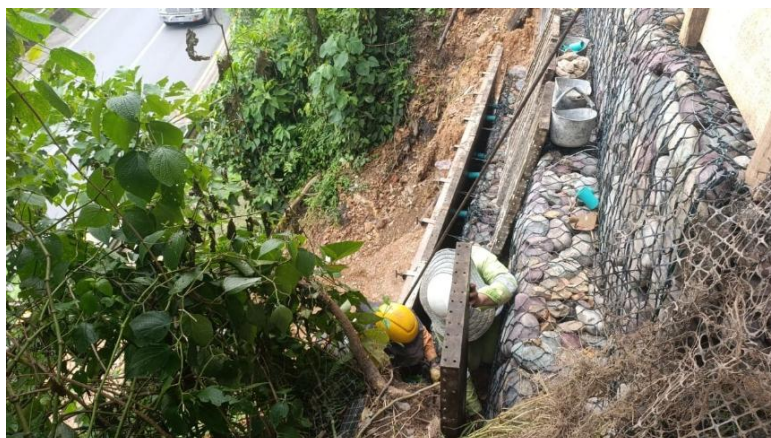
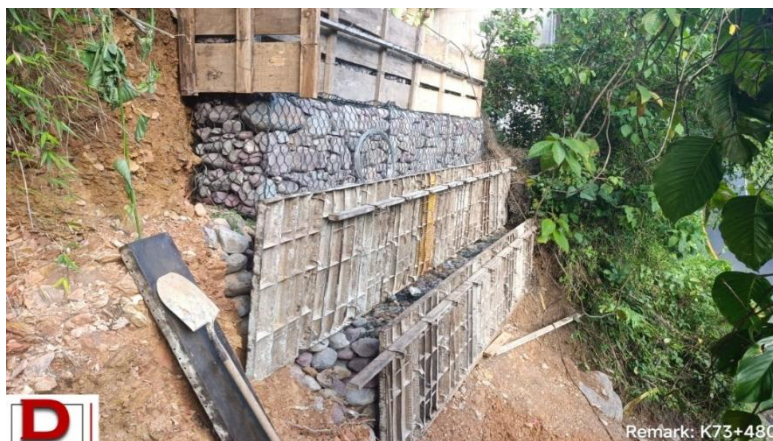
### **Figura 115.**

El revestimiento de los gaviones se realizó con mezcla de concreto clase E, elaborado en sitio. Para su elaboración, se instala formaleta metálica sobre las caras descubiertas del gavión.

Se verifica que la separación de la formaleta y la estructura sea de 10 cm para asegurar recubrimiento de la estructura.

La formaleta para el encofrado debe estar correctamente alineada y nivelada, para garantizar una superficie uniforme.

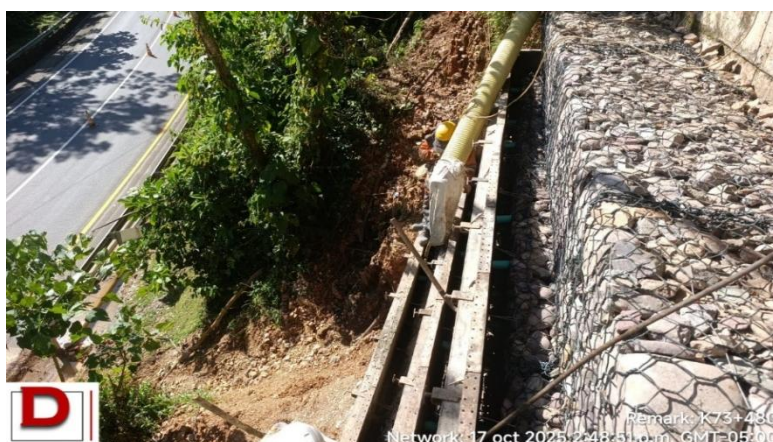
**Figura 117.***Vaciado de Concreto Para Revestimiento*

Para la ejecución de esta actividad se habilitó un área de trabajo en la parte superior del talud, donde se dispuso la zona de preparación de la mezcla. Adicionalmente, se instaló una línea de tubería que permitió conducir el concreto desde la parte superior hasta el interior del gavión, facilitando el vaciado de la mezcla.

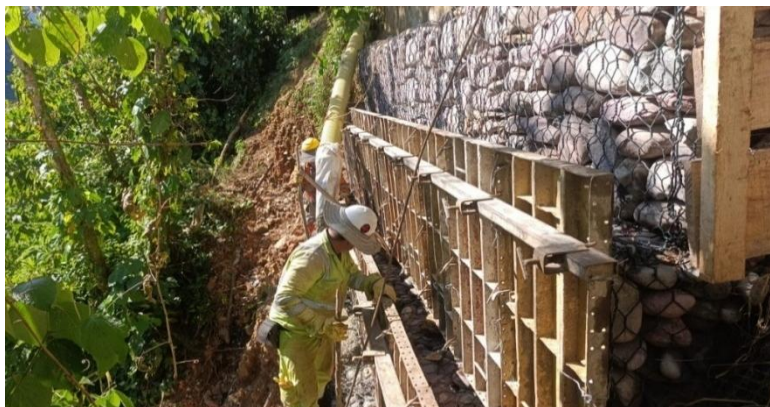
**Figura 118.**

El vaciado del concreto se ejecutó por secciones a lo largo del cuerpo del gavión, garantizando un llenado progresivo y controlado. Durante el proceso, se aplicó vibrado interno con el fin de eliminar vacíos, burbujas de aire y posibles zonas de segregación, lo que permitió mejorar la densidad, uniformidad y adecuada compactación de la mezcla.

La obra fue culminada y entregada el día 23 de octubre, finalizando con las actividades de desencofrado del muro en gavión y la verificación de sus condiciones estructurales y de acabado.

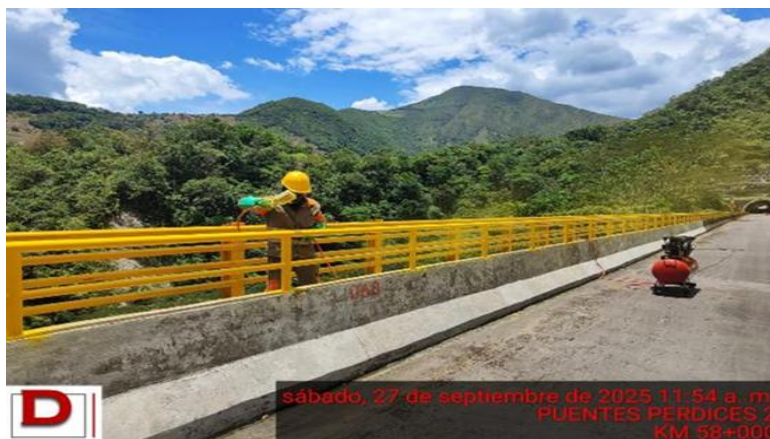
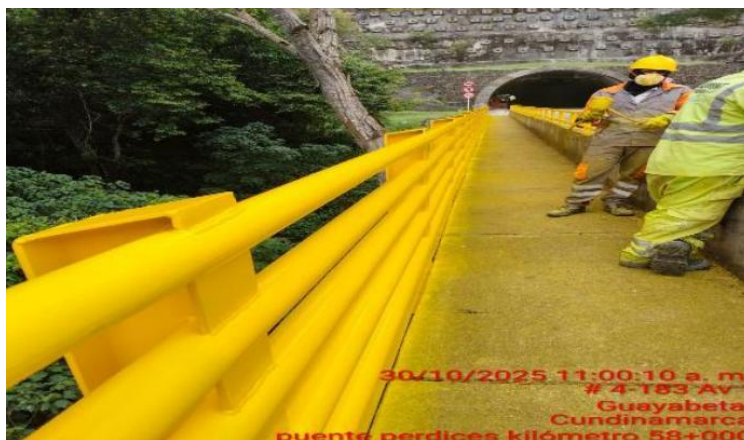
**Figura 121.**

La última obra ejecutada por la empresa, con la cual se dio por finalizado el contrato con la concesión y culminó mi etapa de práctica profesional, correspondió al mantenimiento del puente Perdices, ubicado en la abscisa K58+000. Las actividades desarrolladas tuvieron como objetivo el mantenimiento de la estructura metálica del puente, especialmente las barandas y parales, que presentaban deterioro por la exposición prolongada a la intemperie.

Posteriormente, se procedió a la aplicación de pintura por capas, utilizando métodos manuales asistidos con compresor de aire. La primera capa consistió en un imprimante anticorrosivo, encargado de generar una barrera protectora y favorecer la adherencia del recubrimiento. Una vez seca esta capa, se aplicó una mano de pintura intermedia y finalmente una

capa de acabado, que proporcionó una mejor cobertura, resistencia y apariencia estética a la estructura.

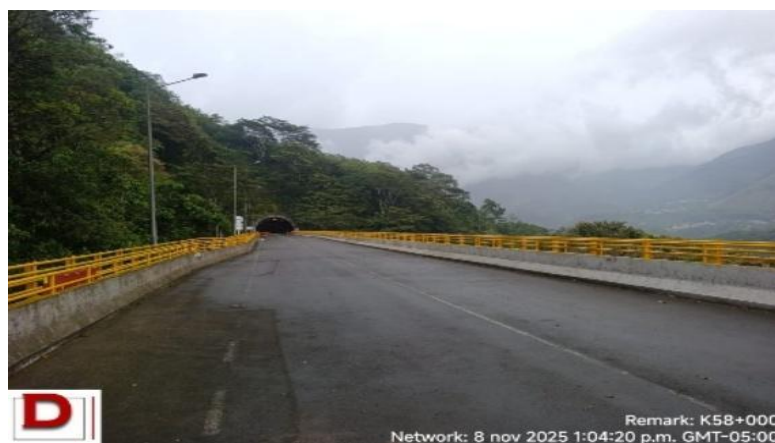
**Figura 123.**

Durante la ejecución se presentaron algunas complicaciones asociadas a las condiciones climáticas y a riesgos mecánicos. Las lluvias constantes y la alta humedad de la zona afectaron el

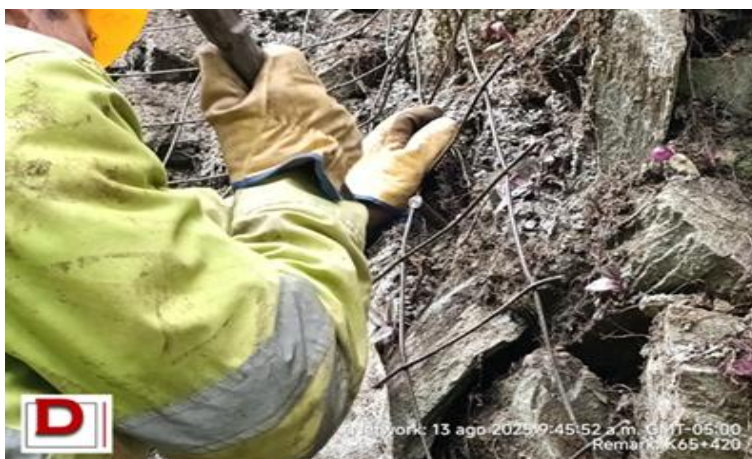
**Figura 125.**

Posteriormente, se llevó a cabo la verificación de la instalación de anclajes y la separación de la malla electrosoldada, comprobando que la disposición de los anclajes cumpliera con las

especificaciones del diseño estructural y que la malla se instalara con la separación adecuada, garantizando la correcta distribución de los esfuerzos y la adherencia con el concreto proyectado.

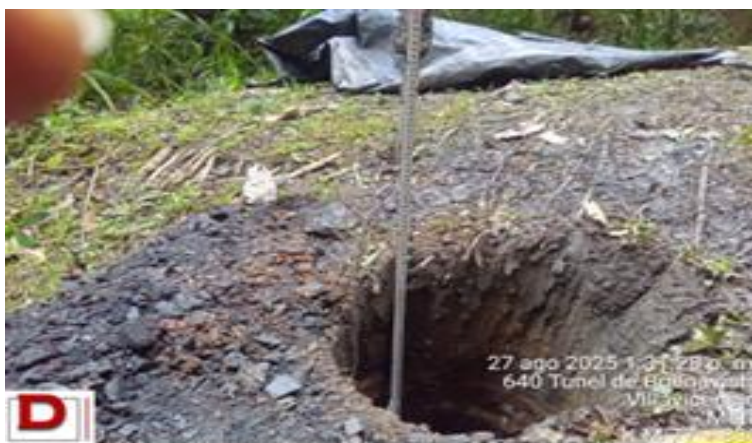
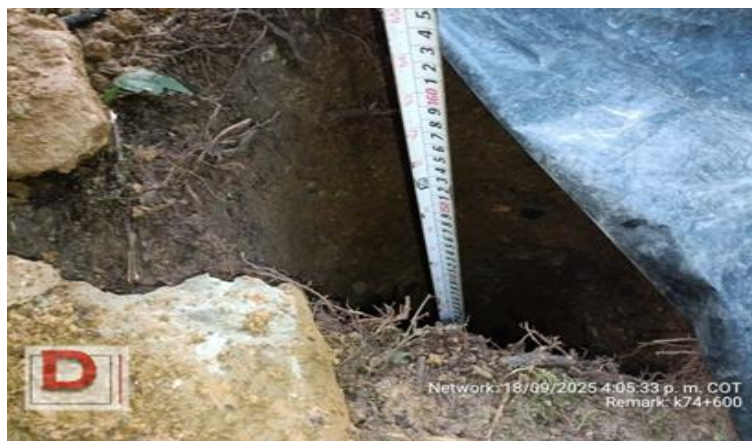
**Figura 126.**

**Excavación puntos de anclajes.** Se realizó la verificación de la profundidad de excavación de los anclajes, midiendo cada perforación para asegurar que alcanzara la profundidad mínima requerida en planos (1.5 metros), condición indispensable para que el anclaje desarrolle la resistencia y capacidad de carga exigidas

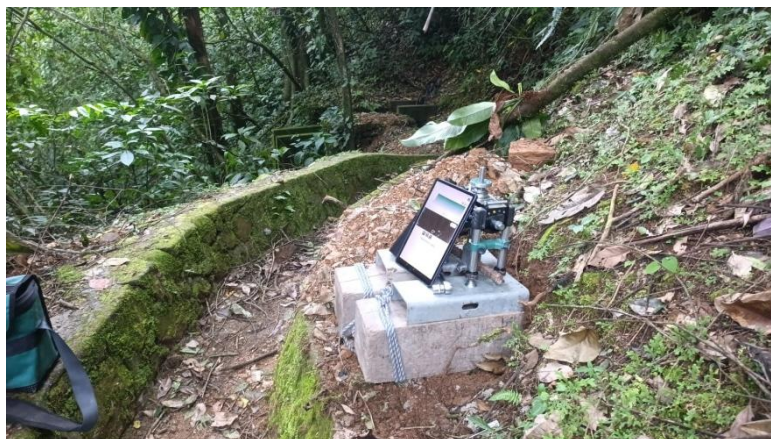
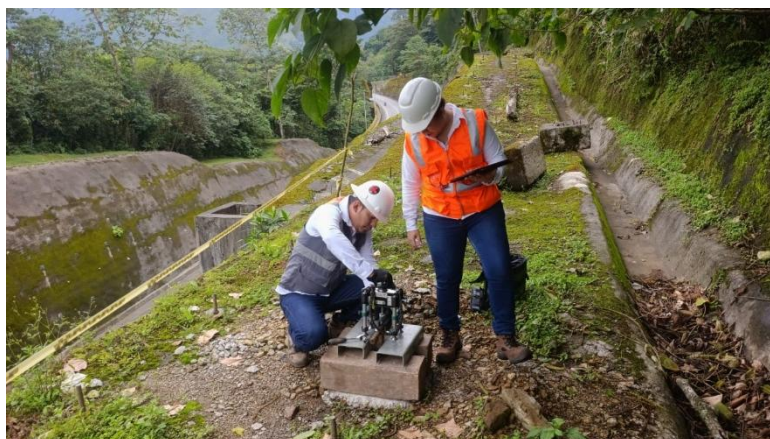
**Figura 129.***Ensayo Puntos de Anclajes*

Durante esta actividad se utilizó el equipo de ensayo mediante el cual se aplicó una carga controlada sobre los anclajes instalados para verificar su capacidad de adherencia al terreno o al material de empotramiento. El procedimiento fue ejecutado por personal especializado bajo la supervisión del ingeniero residente.

Se realizó el ensayo para un total de 76 anclajes instalados.

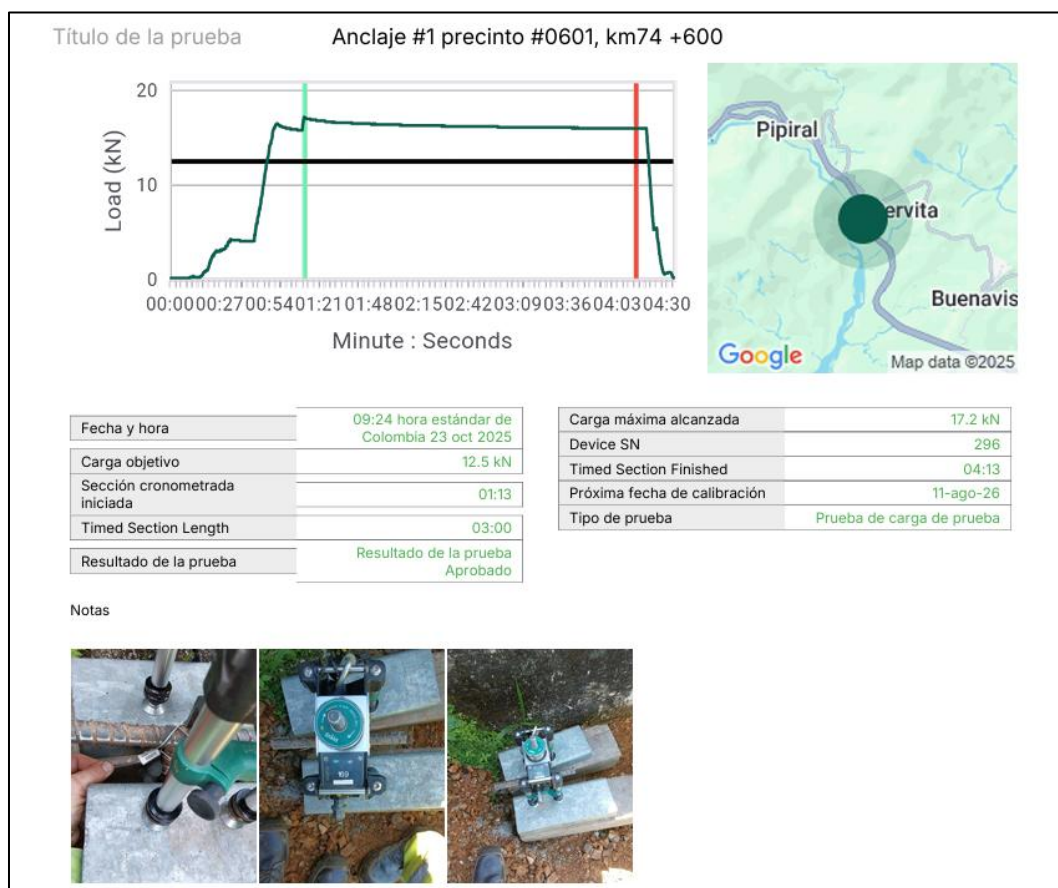
**Figura 131.**

**Carga Objetivo:** 12.5 kN

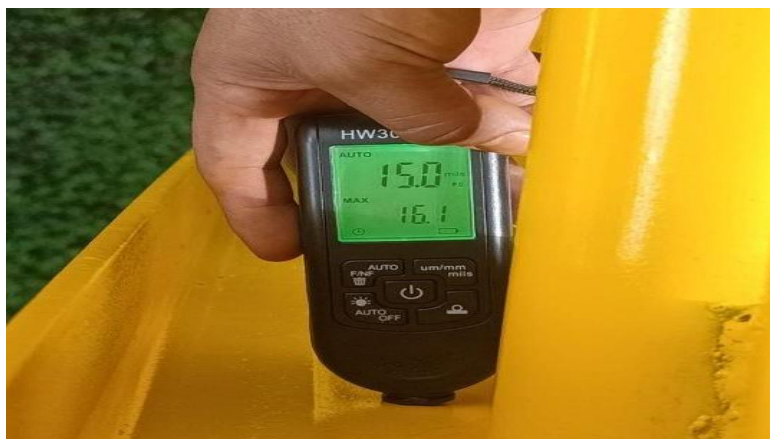
**Figura 135.***Medición de Primera Capa de Pintura*

En las figuras 102 y 103 de la siguiente tabla, muestra las mediciones realizadas, mediante el medidor de espesor de pintura, cuyo valor arrojó 15 mils para la primer mano de pintura, y 15.9 para la segunda capa de pintura aplicada. El dato arrojado también considera el espesor de la antigua capa de pintura de aproximadamente 4 mils.
