Práctica Empresarial Como Auxiliar de Ingeniería Civil Para el  
Fortalecimiento de los Procesos Técnicos y Administrativos en la Secretaría  
de Infraestructura y Obras del Municipio de La Jagua de Ibirico, Cesar

Juan David Reyes Rodríguez

Trabajo de Grado para Optar el Título de Ingeniero Civil

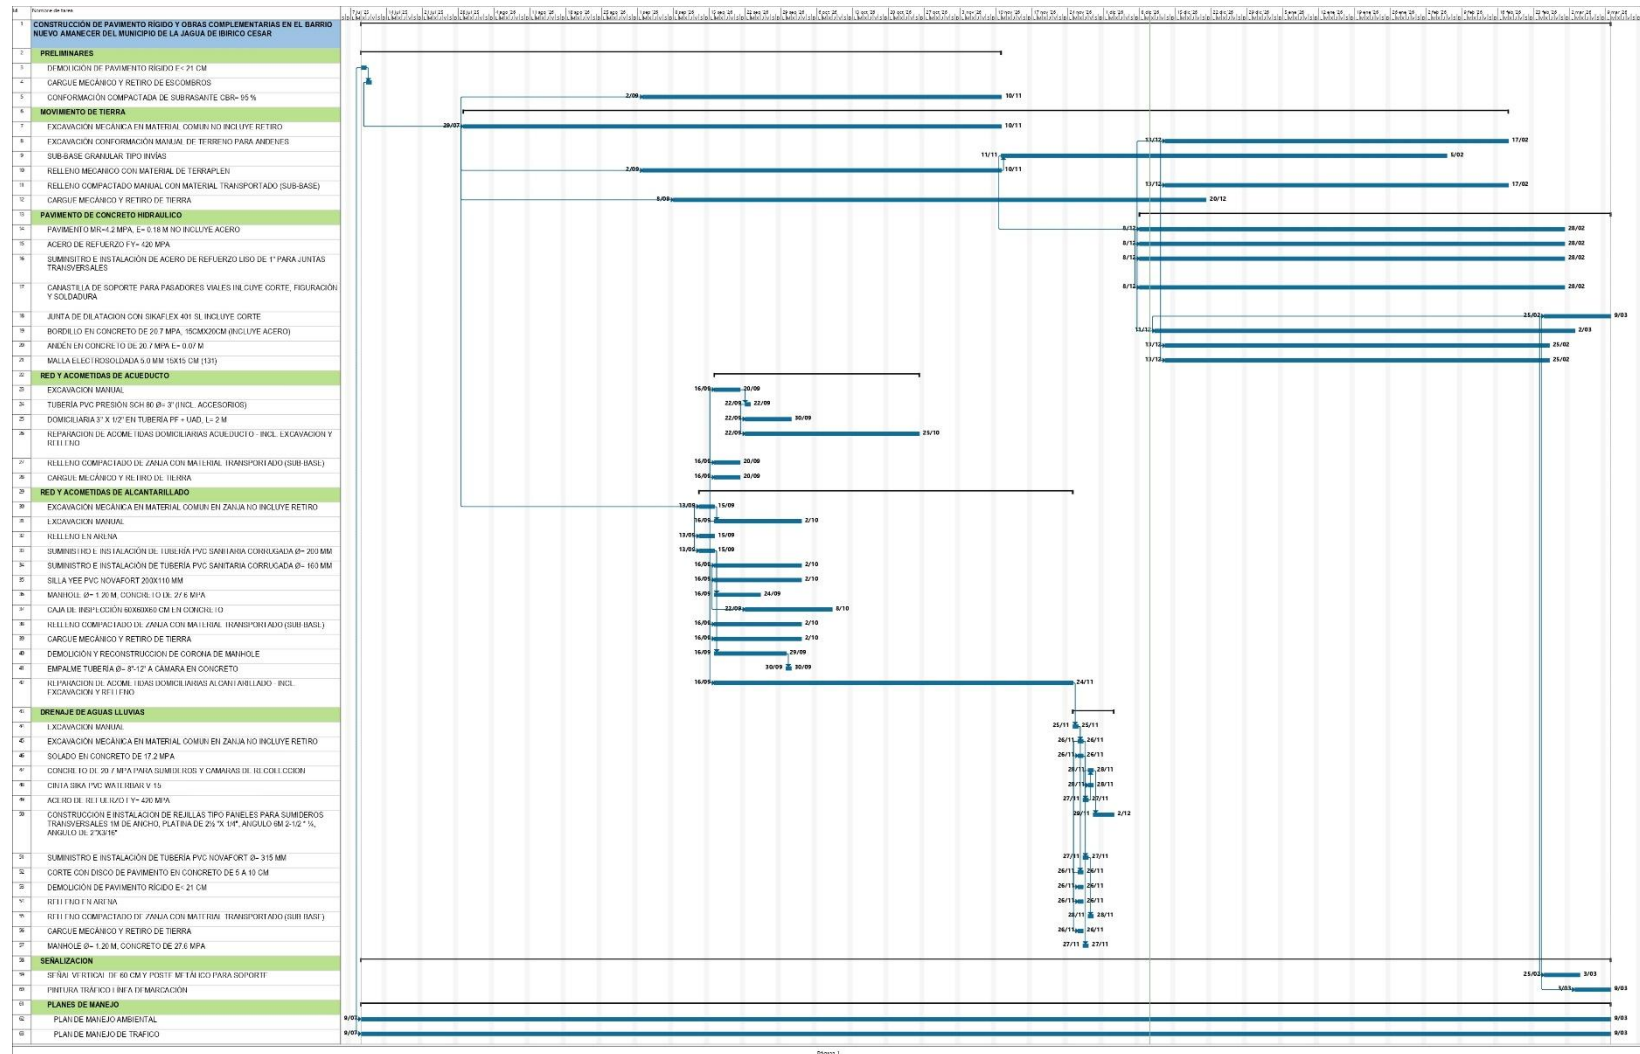
**Figura 21**  
Cronograma oficial del proyecto

Durante cada visita se revisaba el cronograma de obra suministrado por el contratista, presentado en la figura 21, con el propósito de comparar el avance real con la programación establecida. Este ejercicio permitió constatar si las actividades se estaban ejecutando conforme a lo previsto y detectar de manera temprana cualquier desviación que pudiera afectar el desarrollo del proyecto y ocasionar retrasos o inconvenientes a futuro.

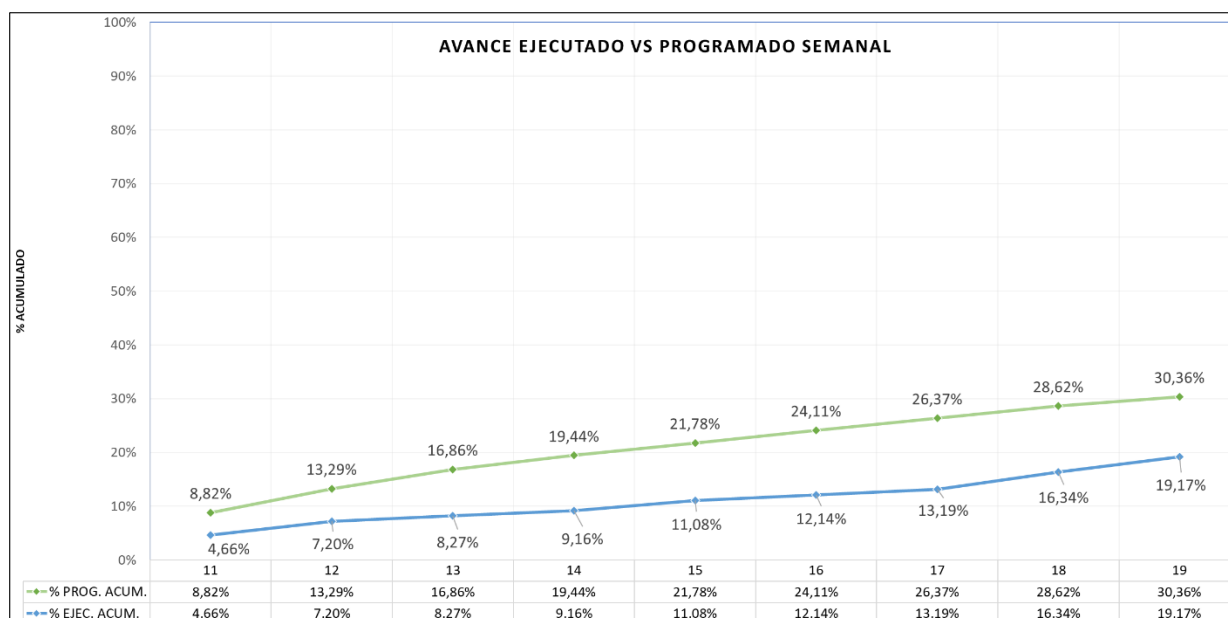
**Figura 28.**  
Curva S de seguimiento del proyecto

Por otra parte, la figura 28 presenta la curva S correspondiente al periodo de intervención del proyecto, que abarcó dos meses de ejecución bajo el acompañamiento del practicante. Este gráfico permite comparar el avance físico acumulado ejecutado semana a semana con respecto al avance físico programado según la planificación inicial. La lectura simultánea de ambas curvas facilitó la identificación objetiva de los retrasos presentados durante la ejecución, evidenciando las desviaciones del proyecto frente a la programación establecida. Para ver la Curva S mas a detalles dirigirse al [Apéndice D](#).

Nota: Curva S de seguimiento del proyecto la cual evidencia de manera objetiva el avance acumulado ejecutado frente al avance acumulado programado del proyecto.

Esta situación puede atribuirse, en parte, a la temporada de lluvias registrada en el municipio de La Jagua de Ibirico, registrando precipitaciones promedio con picos de hasta 92 mm en el mes, como se observa en la figura 23, esto generó dificultades para desarrollar algunas actividades contempladas en el contrato. De igual forma, se puede observar que, en las últimas semanas, el avance ejecutado semanal aumento considerablemente, esto puede atribuirse a que para esas fechas las precipitaciones fueron casi nulas, y las pocas que había, ocurrían en horarios nocturnos y de baja intensidad, lo que permitió a los frentes de trabajo la ejecución de más actividades en la jornada de trabajo, viendo reflejado así en el considerable avance físico en esas semanas. Adicionalmente, se presentaron inconvenientes operativos asociados a la maquinaria disponible en obra, lo que limitó la continuidad y el rendimiento de varias labores programadas. Estos factores, combinados, incidieron directamente en el incumplimiento del avance físico inicialmente proyectado.

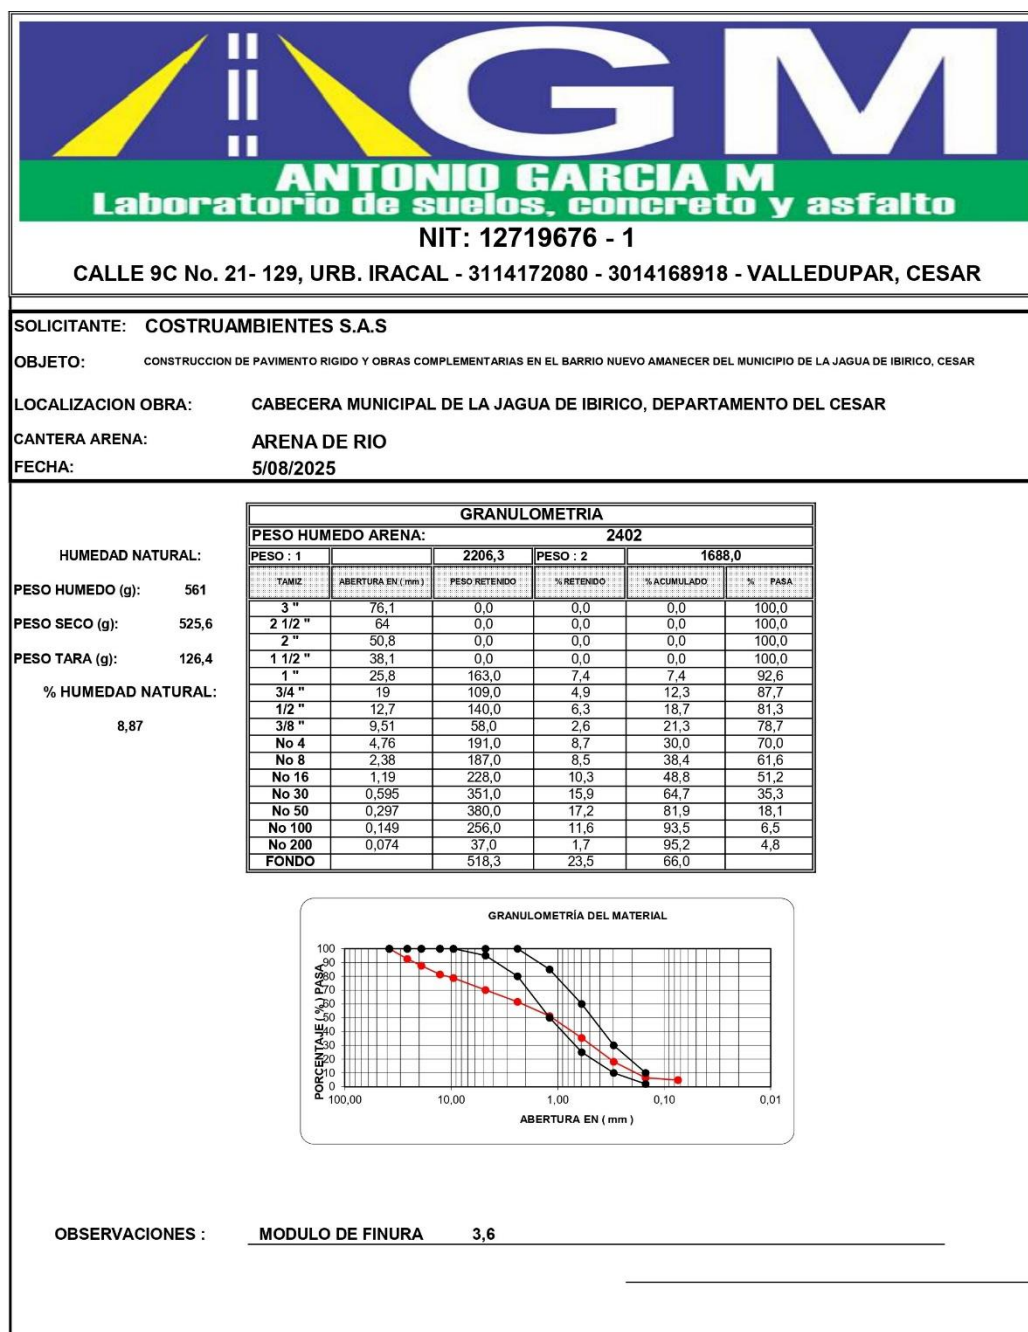
**Figura 46.**

Por otra parte, se analizó el diseño de mezclas suministrado por el contratista, presentado en la figura 46, con el propósito de verificar que los materiales empleados en la elaboración del concreto cumplieran con los estándares de calidad establecidos por la norma INVIAS 2022, específicamente en el artículo 630. Este proceso de verificación incluyó la revisión detallada de las propiedades físicas y granulométricas de los agregados, dado que su calidad influye directamente en la resistencia y durabilidad del pavimento hidráulico. En primera instancia, se examinó el agregado fino utilizado en la producción del concreto. La tabla 2 muestra los resultados obtenidos en los ensayos de laboratorio realizados al material y los contrasta con los valores mínimos requeridos por la norma.

Nota: Resultados del ensayo de granulometría para la arena de río utilizada para la mezcla de concreto hidráulico.

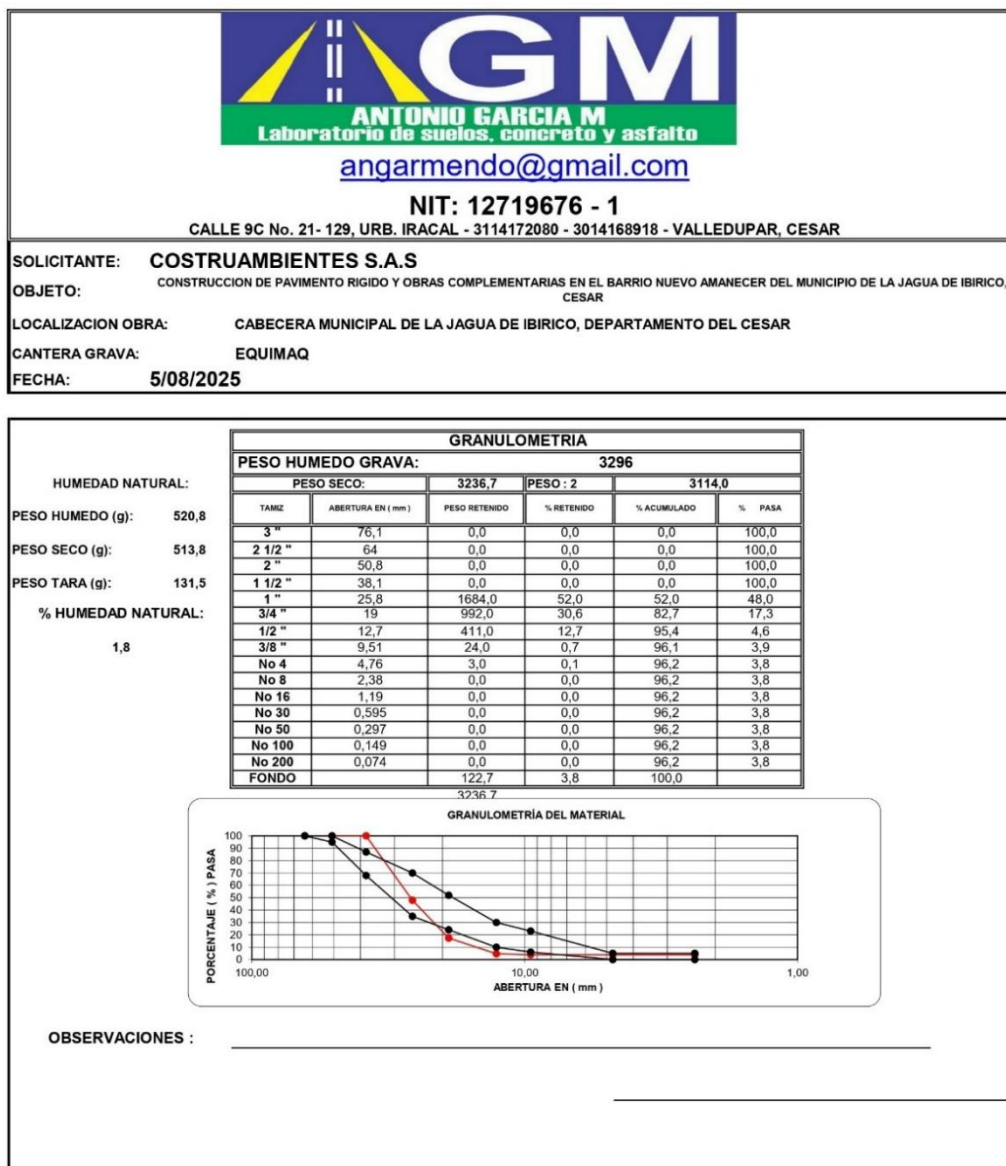
**Figura 47.**

Por otra parte, la figura 47 muestra los resultados del agregado grueso obtenidos de los ensayos de laboratorio. El agregado grueso analizado cuenta con un tamaño máximo nominal de 1" (25.4 mm), "teniendo en cuenta que el numeral 500.2.1.3.2 del artículo 500 del manual de carretes del INVIAS 22 indica que el tamaño máximo nominal del agregado no debe superar un tercio (1/3) del espesor de diseño de la capa de rodadura". (INVIAS, 2022), y considerando que la

Nota: Resultados del ensayo de granulometría del agregado grueso utilizado para la mezcla de concreto hidráulico.
