**Práctica empresarial como auxiliar del ingeniero residente en la ejecución de 586 metros  
lineales de vía tipo placa huella con revisión técnica complementaria de redes  
hidrosanitarias en el municipio de Herrán, Norte de Santander**

Universidad de Pamplona  
Facultad de Ingenierías y Arquitectura  
Departamento de Ingeniería Ambiental, Civil y Química  
Programa Ingeniería Civil  
Pamplona  
2025

Trabajo de Grado para Optar el Título de Ingeniero Civil

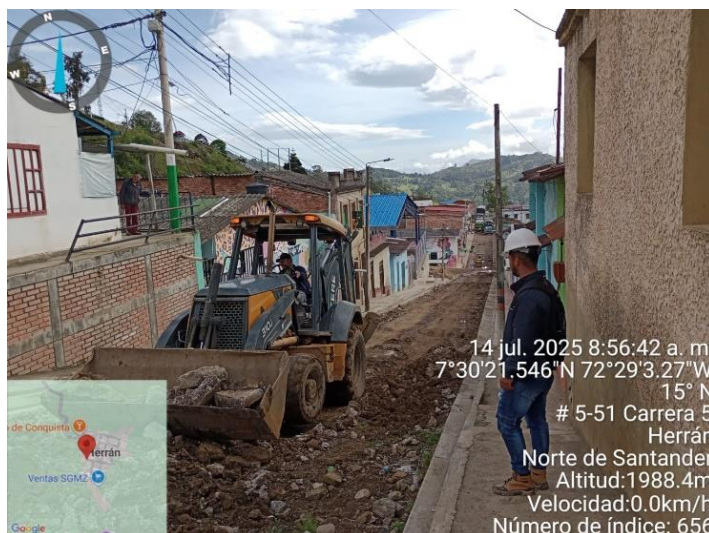
**Figura 6.**

*Retiro de escombros carrera 5 entre calle 5-6.*

*Nota:* Excavación y conformación de subrasante, retiro de escombros del pavimento existente y apoyo con retrocargador bajo supervisión en sitio.

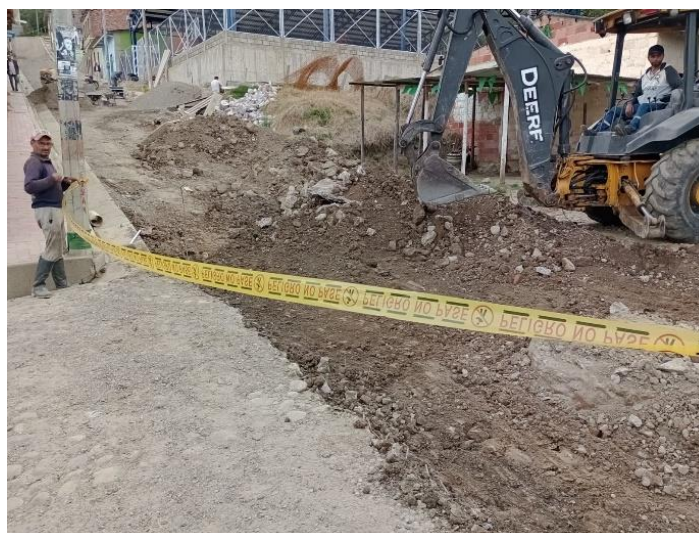
**Figura 7.**

*Retiro de material y su debida señalización.*

*Nota:* Control perimetral del área de excavación mediante cinta de seguridad, retiro de escombros del pavimento existente y conformación de la subrasante con apoyo de retroexcavadora (gestión de accesos peatonales y seguridad en obra).

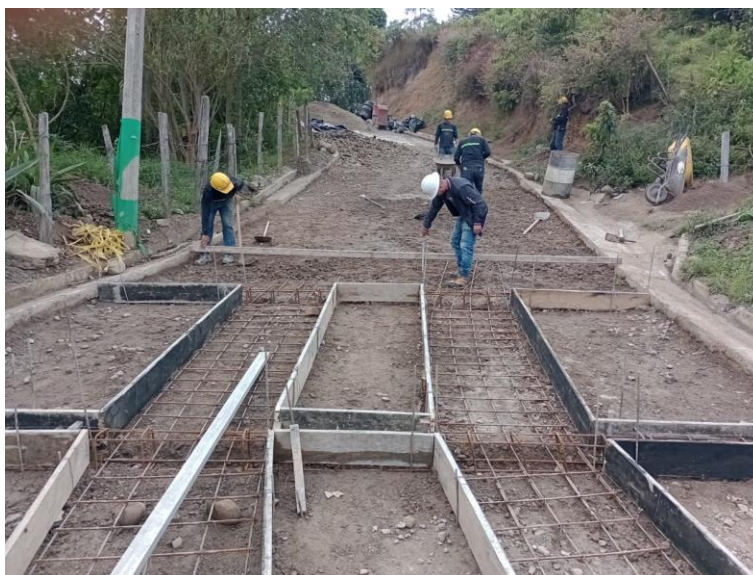
**Figura 8.**

*Verificación en campo de los diseños constructivos.*

*Nota:* Verificación en campo de los diseños constructivos de la vía tipo placa huella, comprobando profundidad antes de la colocación del hierro y las formaletas.

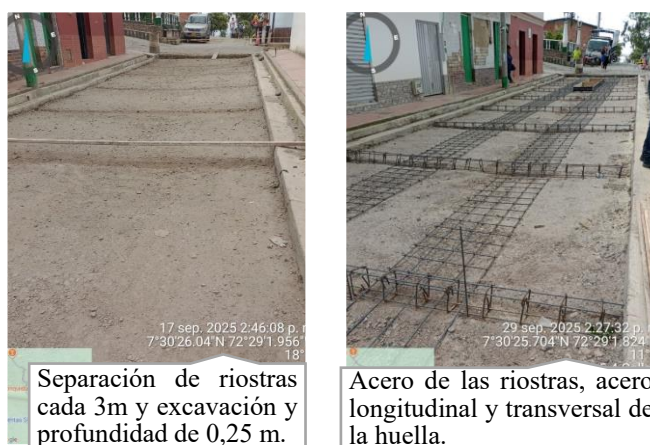
**Figura 13.**

*Preparación de la estructura de la placa huella en la Cra 5 (Calles 5 y 6).*

*Nota:* Carrera 5, entre calles 5 y 6 (Herrán). Armado del acero de refuerzo para placa huella y vigas de amarre; verificación de alineación y separaciones antes del encofrado y del concreto.

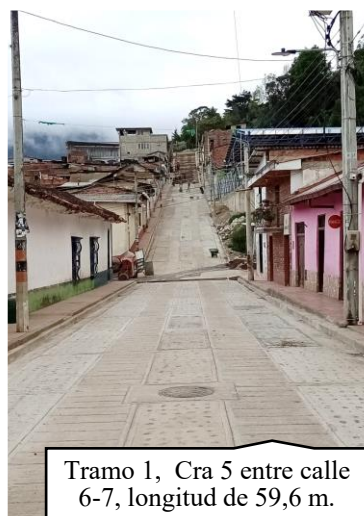
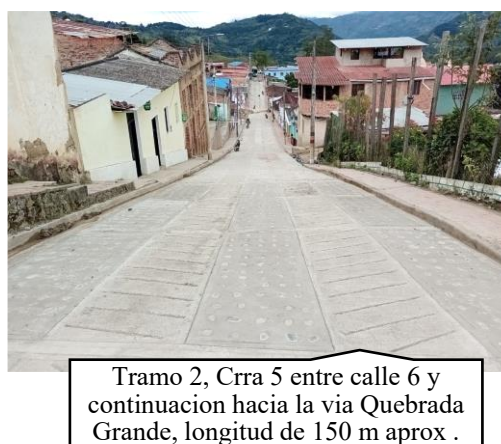
**Figura 16.**

Al cierre de la práctica empresarial, el proyecto de construcción de la vía tipo placa huella quedó con un avance físico aproximado del 45 %, correspondiente a la ejecución de 210 metros lineales de placa huella sobre un total proyectado de 586 metros lineales (Ver figura 16). Estos 210 m ejecutados incluyen la construcción de la estructura de la placa en concreto reforzado en los tramos previamente replanteados, con su respectiva conformación de la subrasante y de la estructura de soporte, dejando el resto del trazado en diferentes etapas de preparación para la posterior ejecución (actividades de adecuación de terreno, conformación de taludes y avance parcial en la estructura de pavimento). De esta manera, el proyecto se entregó con una parte significativa de la sección vial construida y operativa, mientras que el tramo restante quedó pendiente de ejecución en fases posteriores.

*Tramos de placa huella terminada.*

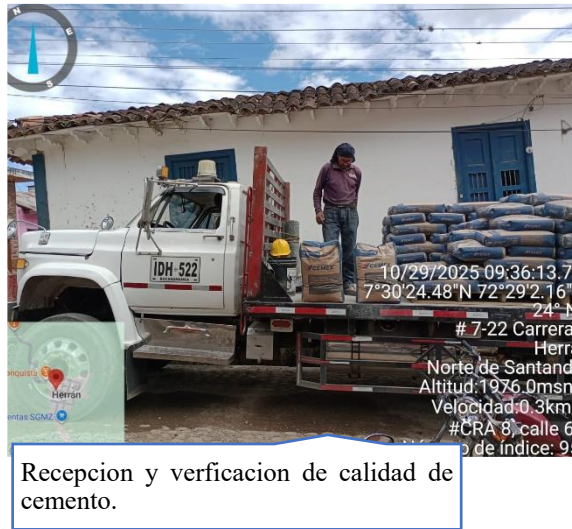
Recepcion y verficacion de calidad de cemento.

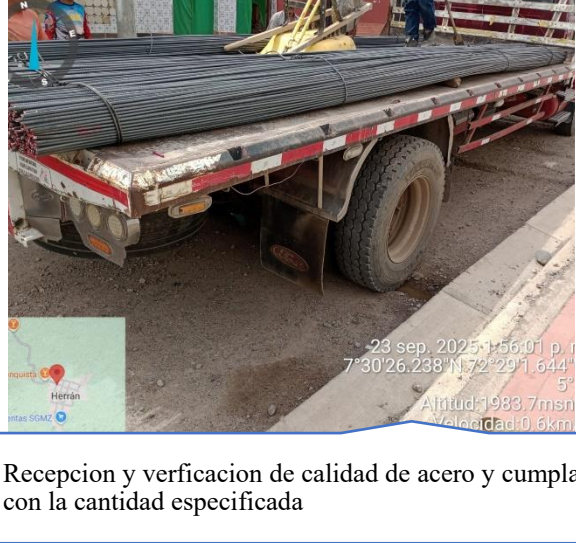
Recepcion y verficacion de calidad de acero y cumpla con la cantidad especificada

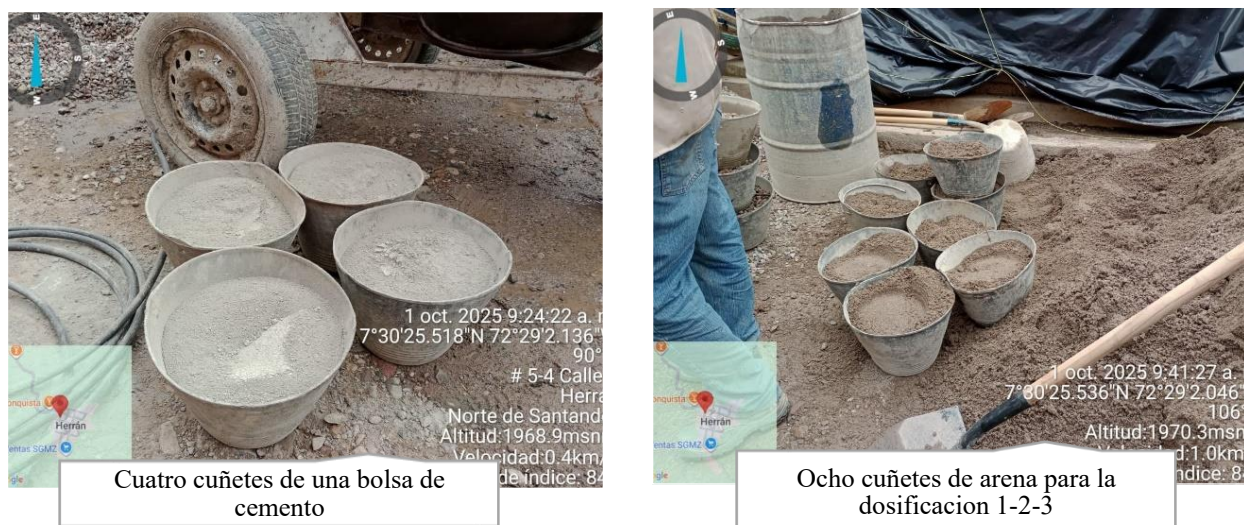
**Figura 24.**

*Control de dosificación para concreto de 21 MPa (3000 psi) en obra.*

*Nota:* Control de dosificación en obra mediante medición por volumen, para la preparación de concreto con resistencia característica de 21 MPa (3000 psi).

Se realizó la verificación del número de baldes por componente (cemento, arena, grava y agua) antes del mezclado, garantizando la uniformidad de la mezcla y cumplimiento de las especificaciones técnicas del proyecto. Esta actividad forma parte del control rutinario en campo para asegurar la calidad del concreto empleado en la ejecución de la vía tipo placa huella.

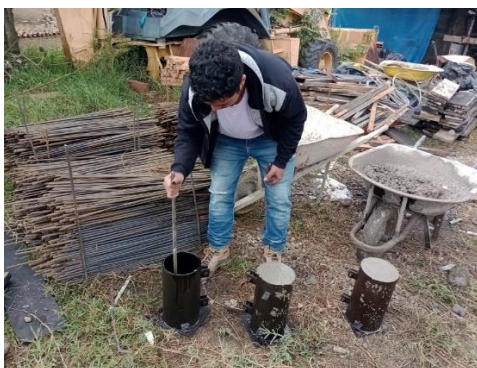
**Figura 25.**

*Elaboración de cilindros de concreto para ensayos a compresión.*

*Nota:* Elaboración de cilindros de concreto en obra para verificar la resistencia a compresión del material, como parte del control de calidad exigido para la placa huella.

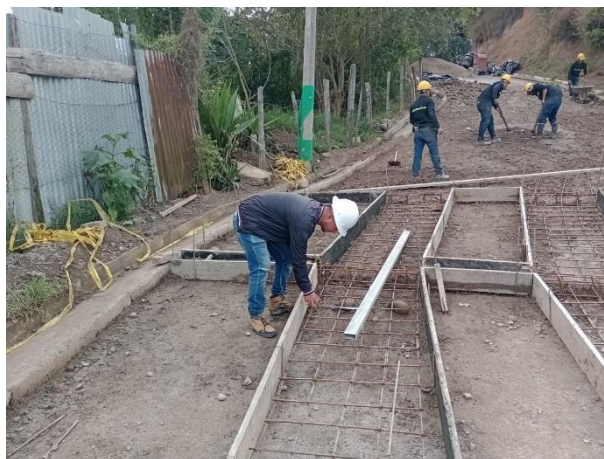
**Figura 28.**

Además, se verificó el cumplimiento de parámetros como el espesor de la placa de concreto (0,20 m), la correcta disposición del acero de refuerzo, la separación de estribos en las riostras (25 cm), y la distancia entre varillas longitudinales y transversales en la placa (20 cm) (Ver figura 21 y 22), todas en varilla de 3/8". También se supervisó el uso de separadores para garantizar el recubrimiento adecuado del acero.

*Verificación de especificaciones.*

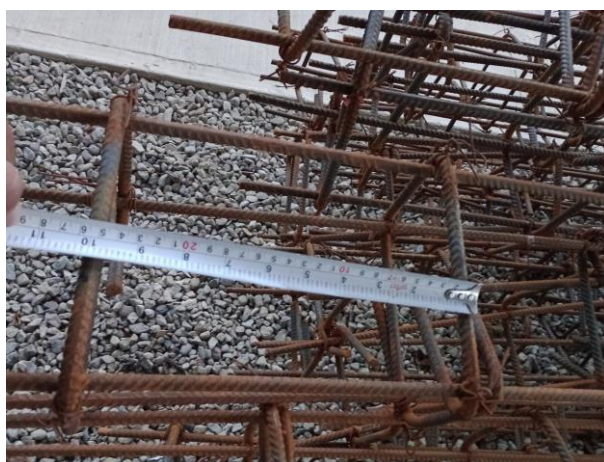
**Figura 29.**

*Verificación de cumplimiento de parámetros.*
