**Práctica Empresarial Como Auxiliar Residente En La Supervisión Y Control De Obra  
De Las Estructuras Del Acueducto Municipal De Pamplona En La Empresa  
Empopamplona S.A. E.S.P**

**Tatiana Boyacá Sánchez**

**Trabajo de Grado para Optar el Título de Ingeniero Civil**

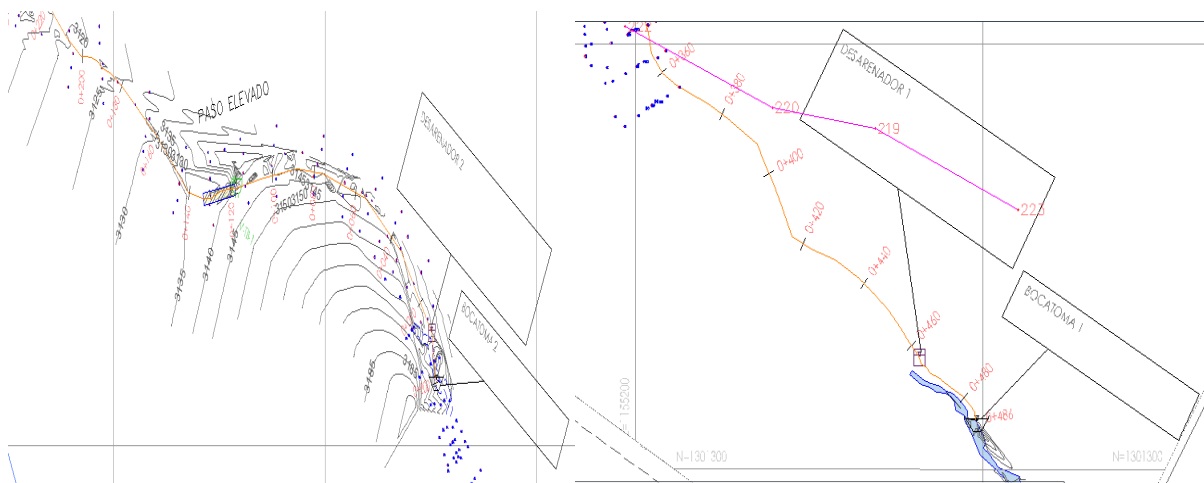
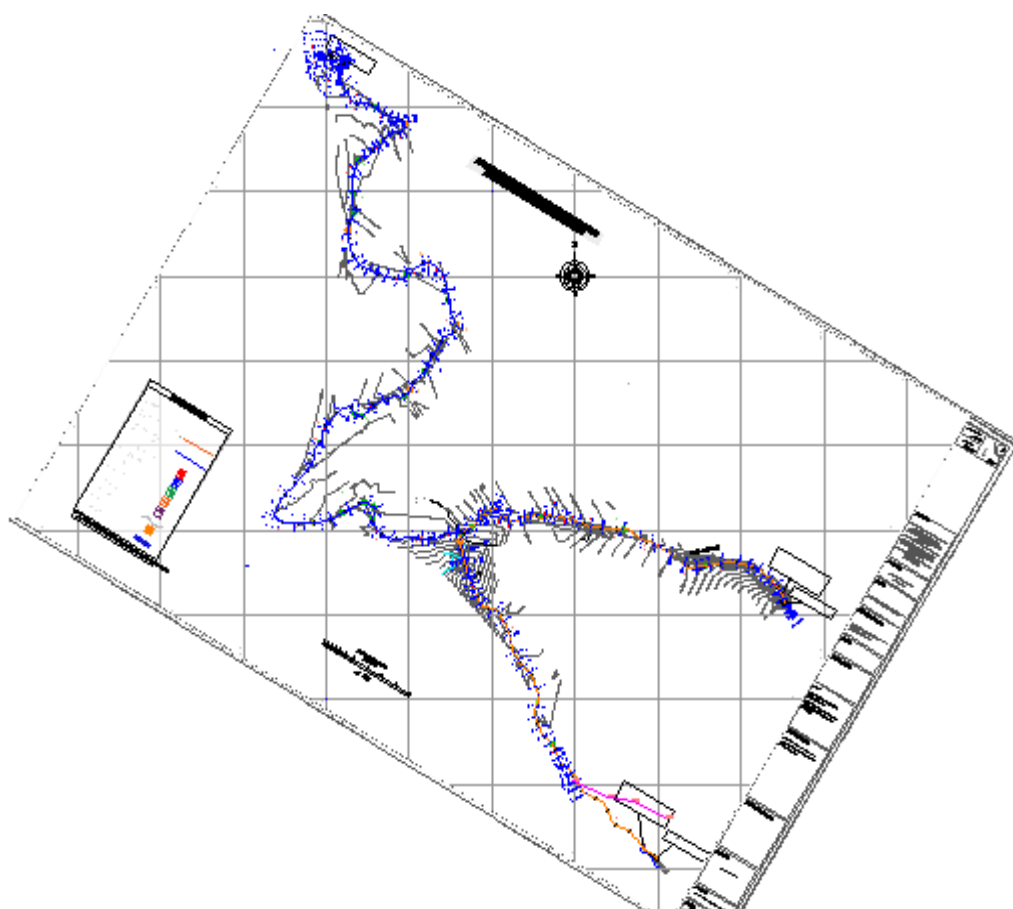
**Figura 4.**

La **Figura 4** corresponde a una sección del plano topográfico utilizado durante el replanteo de la línea de conducción del acueducto. En este material se observan las curvas de nivel, el trazado proyectado y la ubicación preliminar de estructuras como pasos elevados, captaciones y desarenadores. Este plano fue fundamental para verificar las condiciones reales de la topografía con lo establecido en el diseño, permitiendo identificar zonas críticas donde fue necesario ajustar distancias, pendientes y puntos de apoyo.

*Plano en AUTOCAD-Topografía acueducto Pamplona después de replanteo*

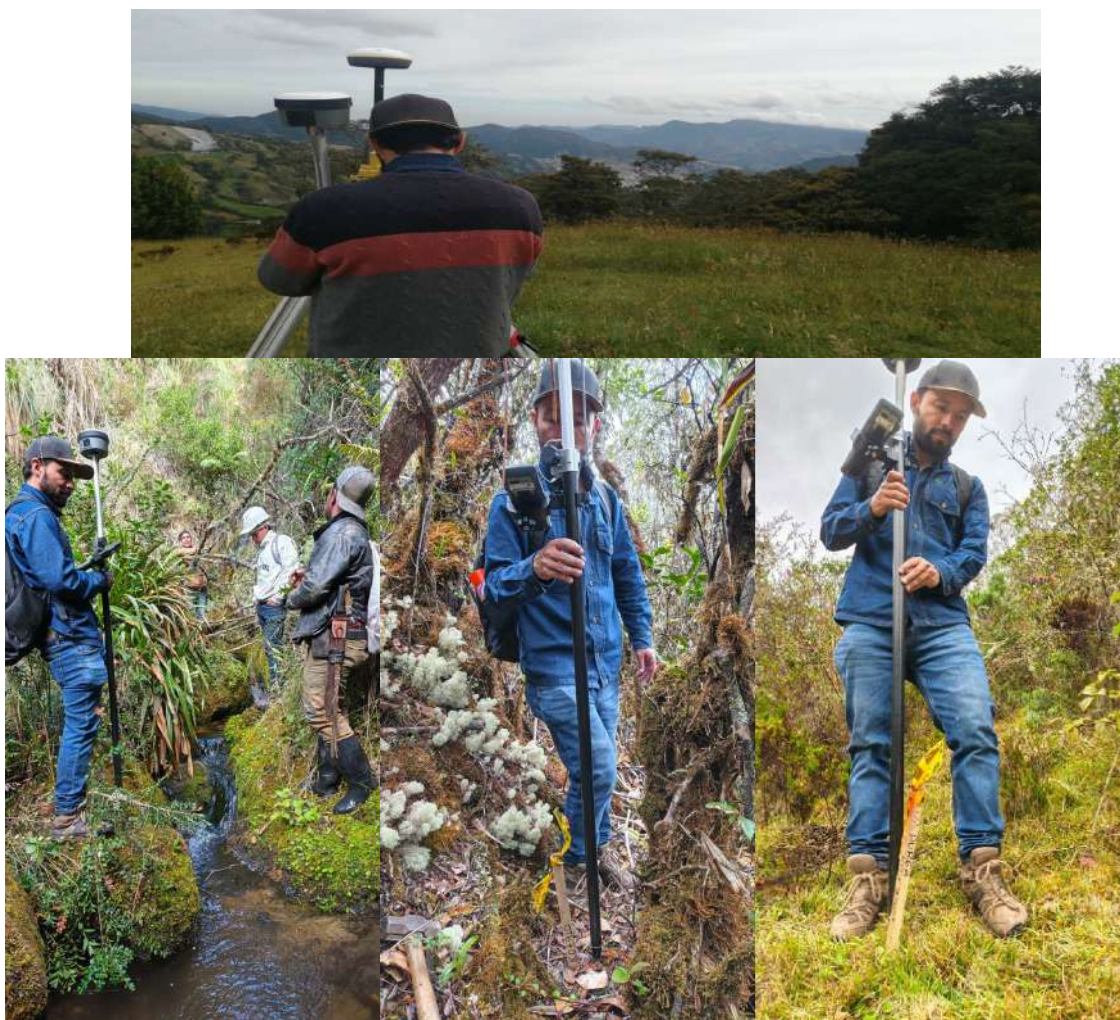
**Figura 11.**

Durante las actividades de replanteo y verificación topográfica, se registraron diferentes puntos del trazado de la línea de conducción, así como la revisión de cotas y pendientes reales en campo. Estas inspecciones permitieron confirmar la correspondencia entre los planos y la topografía existente, tal como se evidencia en la **Figura 11**, donde se observa la labor del personal topográfico en terreno.

*Registro topográfico en campo*

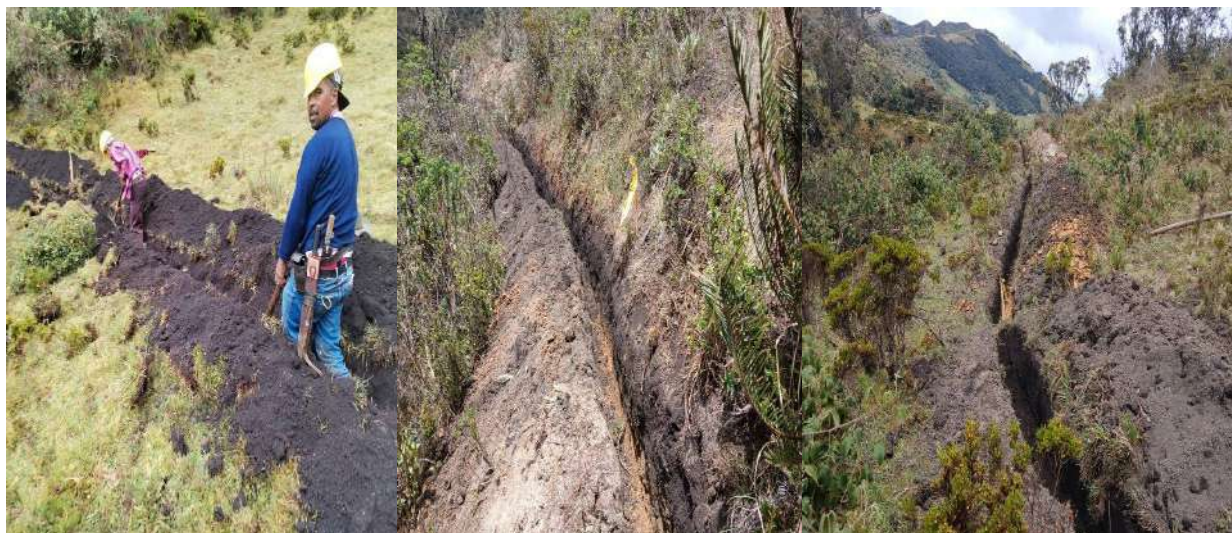
**Figura 19.**

Las excavaciones para la instalación de la manguera de conducción fueron supervisadas en campo para verificar dimensiones, alineación y estabilidad del fondo de zanja. En la **Figura 19** se muestra la excavación correspondiente a unos de los tramos intervenidos, donde se evidencia el avance de las labores y las condiciones del terreno.

*Excavaciones para la instalación de la línea de conducción*

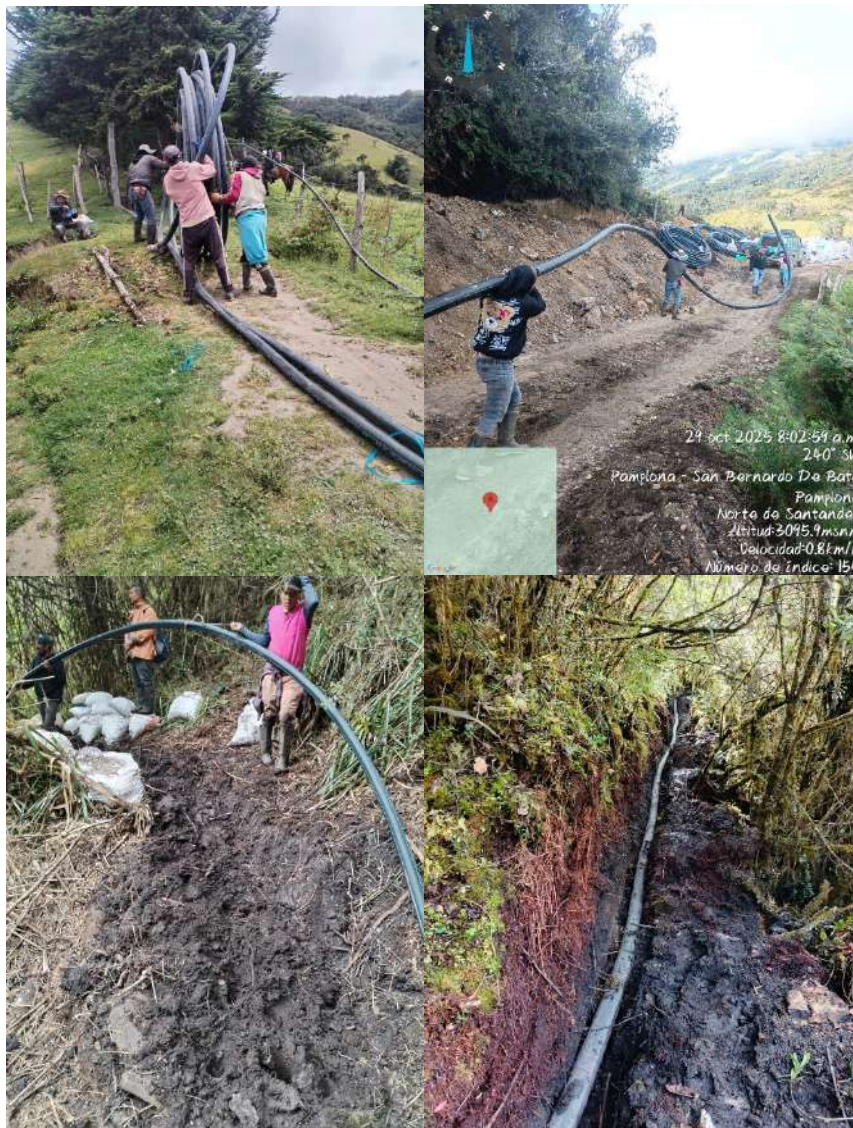
### **Figura 22.**

La instalación de la manguera de conducción requirió supervisión constante para garantizar la correcta alineación, temperatura de termofusión, profundidad y continuidad de los empalmes. Como se observa en la **Figura 22**, el personal realizó el estirado y posicionamiento

de la manguera sobre el fondo de zanja, asegurando el cumplimiento de las especificaciones técnicas.

#### *Estirado y posicionamiento de la manguera*

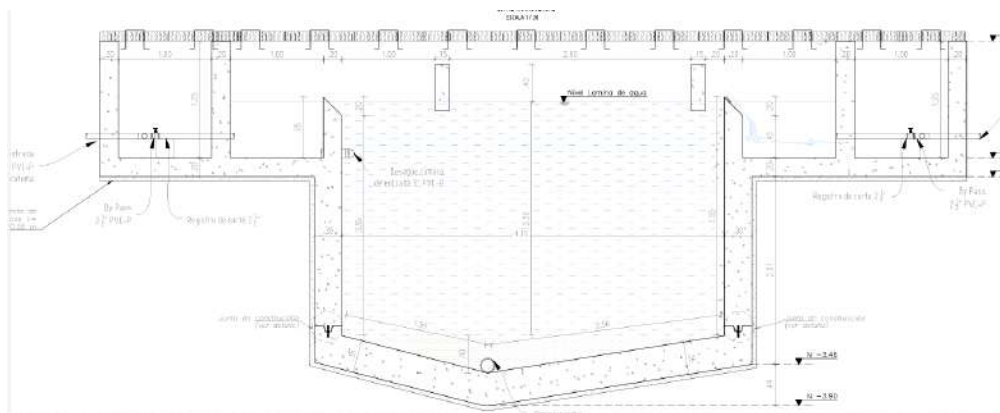
**Figura 39.***Desarenador Para Acueducto Las Tomas 1\_Corte Transversal*

Además, se supervisaron actividades como replanteo, excavación, armado de acero, encofrado, fundida y control de calidad del concreto. Se verificó que la estructura ejecutada se ajustara al diseño y que los parámetros hidráulicos fueran funcionales de acuerdo con la normativa vigente.

Nota. Corte transversal del desarenador 1 según el diseño aprobado, utilizado para el replanteo y verificación en campo de cotas, niveles y dimensiones antes y durante su construcción. La versión completa del plano se encuentra disponible en el **Apéndice C**.

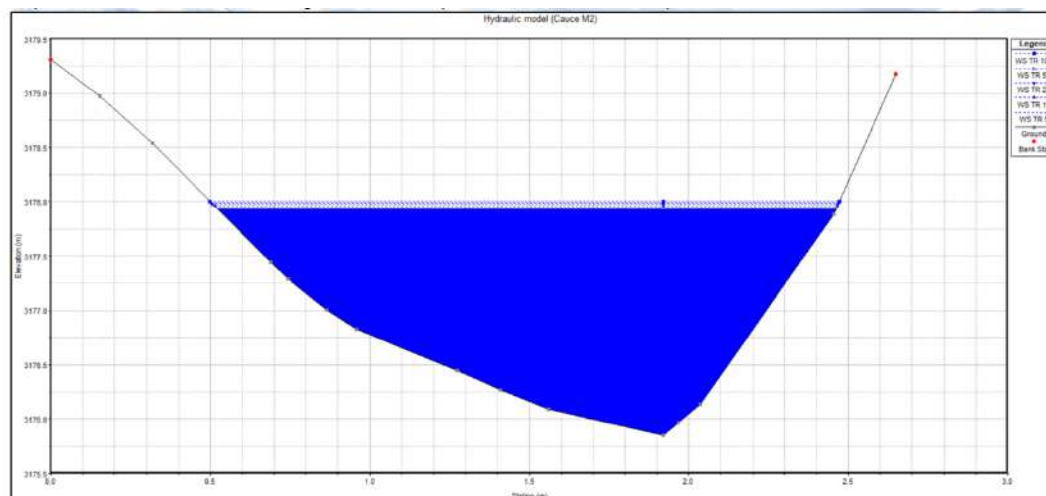
**Figura 42.**

Las **Figuras 42,43 y 44** presentan los calados obtenidos para los diferentes periodos de retorno en las secciones aguas arriba, aguas abajo y en la zona de bocatoma. Estas figuras

*Calado de la sección aguas arriba de la estructura en los diferentes periodos de retorno*

De acuerdo con los resultados del modelo hidráulico para la microcuenca 1, se confirma que el cauce posee capacidad suficiente para transportar los caudales asociados a todos los periodos de retorno evaluados, sin generar riesgo de desbordamiento en la zona de la estructura proyectada.

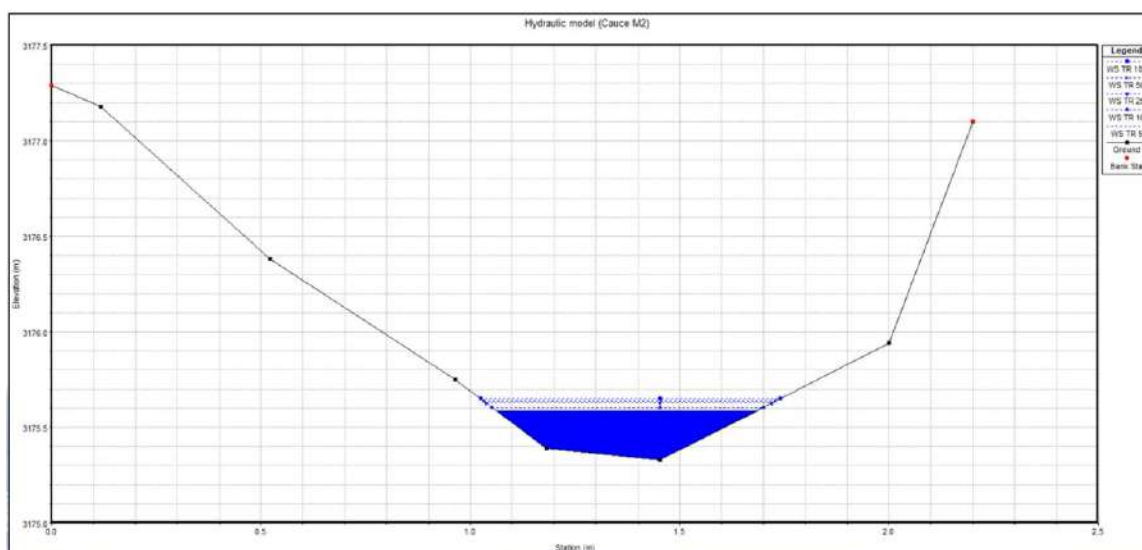
**Figura 43.**

*Calado de la sección aguas debajo de la estructura en los diferentes periodos de retorno*

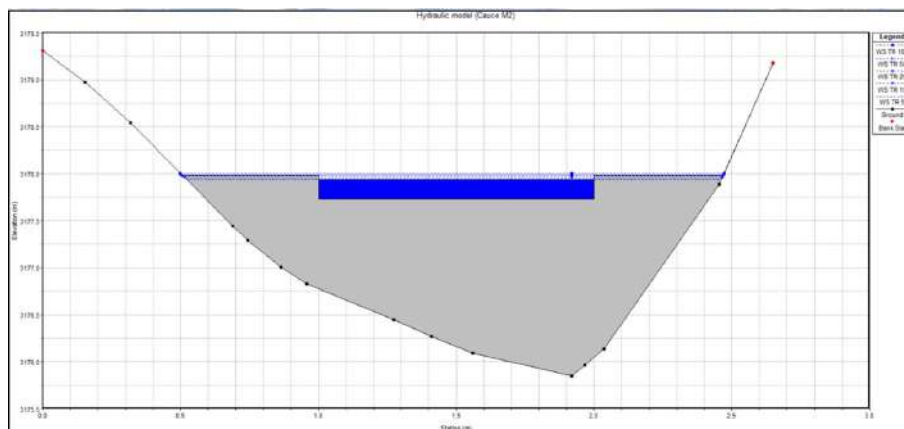
**Figura 44.**

*Calado del cauce en la sección donde se encuentra la bocatoma*

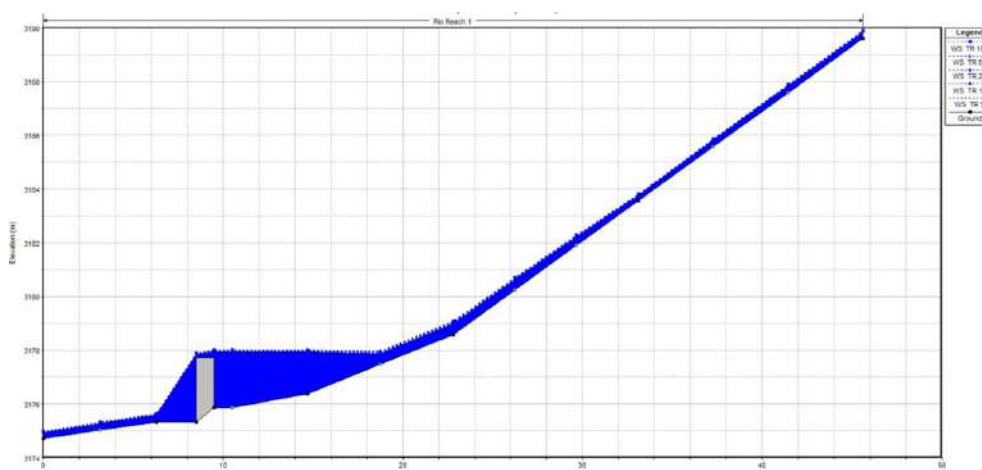
**Figura 45.**

La **Figura 26** muestra el perfil longitudinal del cauce para los caudales simulados. Este resultado es clave para verificar la estabilidad del tránsito del flujo y confirmar que las láminas de agua se mantienen por debajo de la geometría del cauce.

*Perfil del cauce para los diferentes periodos de retorno*

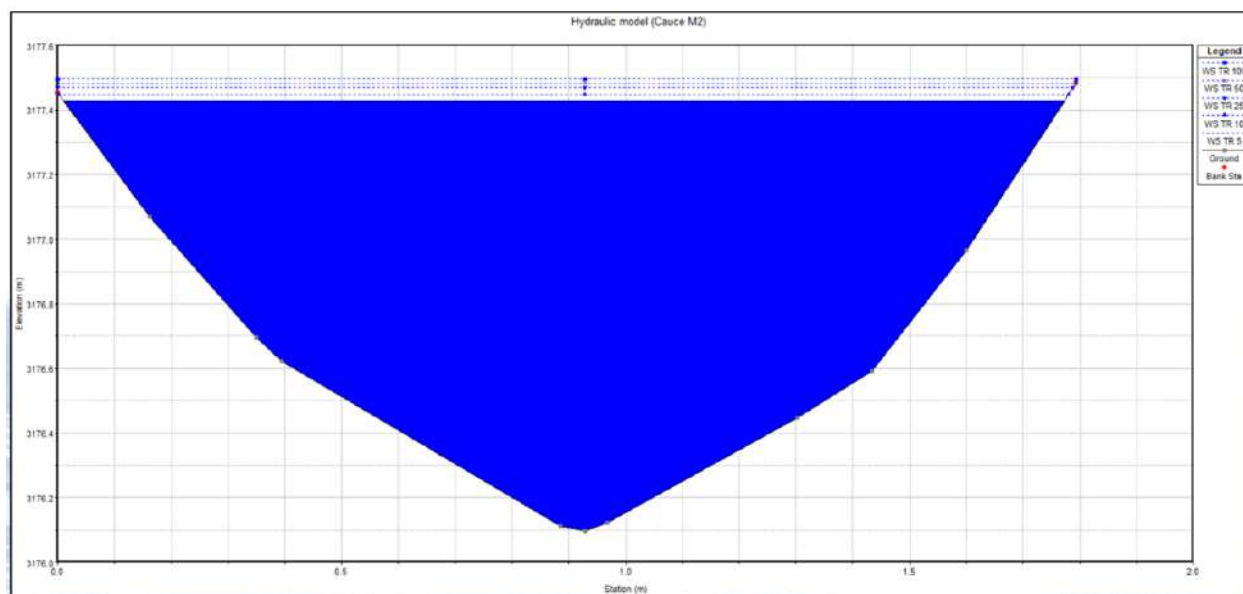
**Figura 47.**

Las **Figuras 47, 48 y 49** corresponden al calado en las secciones aguas arriba, aguas abajo y en la bocatoma respectivamente, mientras que la Figura 50 presenta el perfil longitudinal del cauce simulado. Estas gráficas, generadas directamente por el software hidráulico, permiten verificar el comportamiento del flujo en cada tramo y su respuesta frente a los caudales de diseño.

*Calado de la sección aguas arriba de la estructura en los diferentes periodos de retorno*

El análisis hidráulico para la microcuenca 2 demuestra que el cauce puede transportar sin dificultad los caudales máximos simulados, sin riesgo de desbordamiento, manteniendo niveles de lámina de agua dentro de la geometría existente. Este comportamiento respalda la viabilidad de la estructura de captación proyectada y permite establecer las dimensiones recomendadas para la bocatoma.

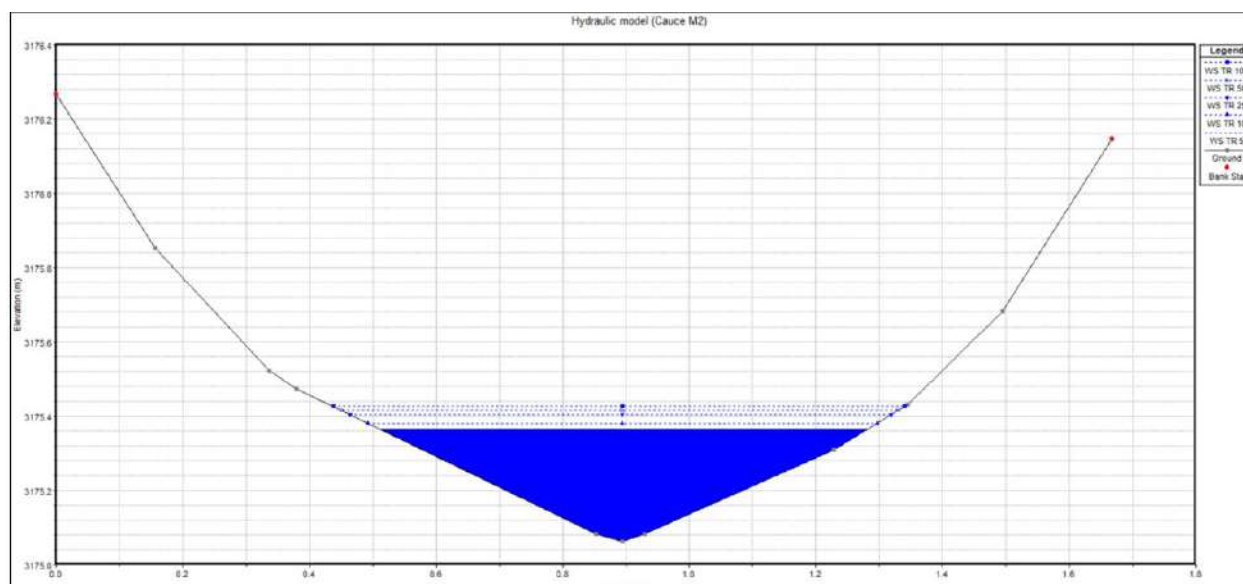
**Figura 48.**

*Calado de la sección aguas debajo de la estructura en los diferentes periodos de retorno*

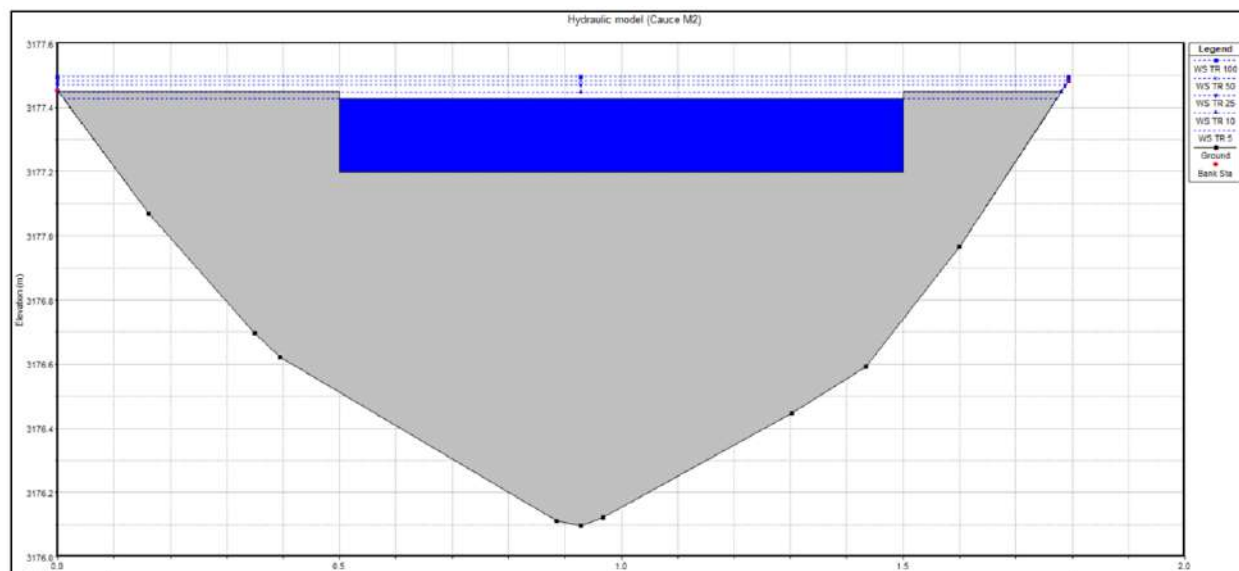
**Figura 49.**

*Calado del cauce en la sección donde se encuentra la bocatoma.*

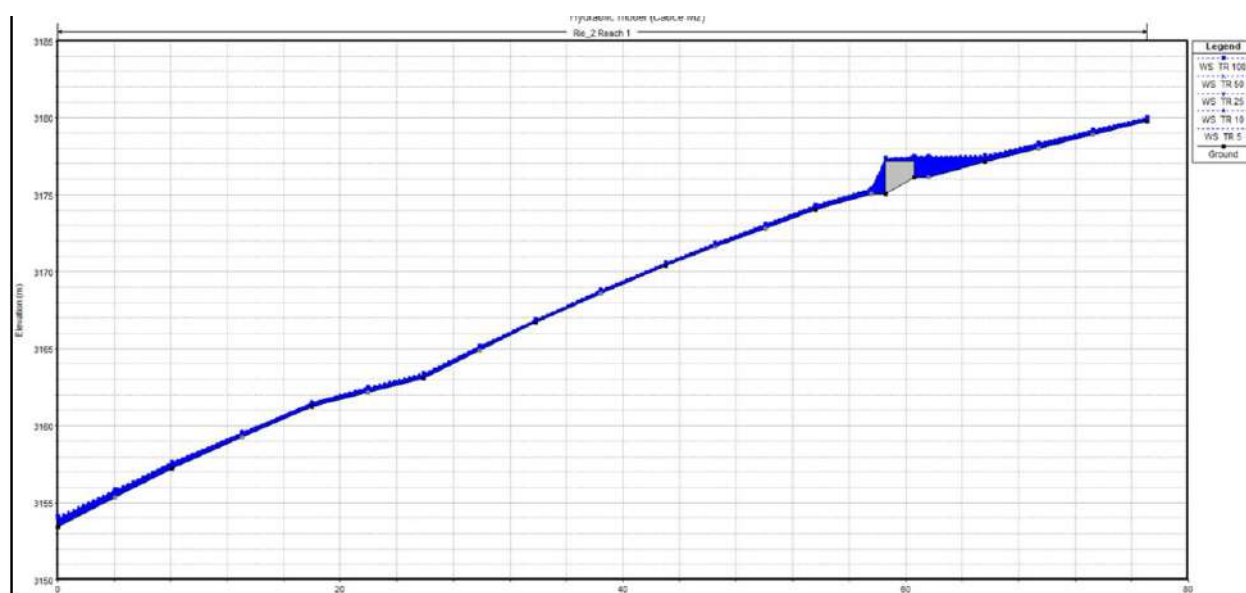
**Figura 50.**

*Perfil del cauce para los diferentes periodos de retorno*
