**Práctica Empresarial como Auxiliar de Residencia de Obra en la Construcción del Edificio  
"RIVER TOWER" de la Constructora Pérez y Asociados S.A.S, en el Municipio de  
Pamplona, Norte De Santander**

**Trabajo de Grado para Optar el Título de Ingeniero Civil**

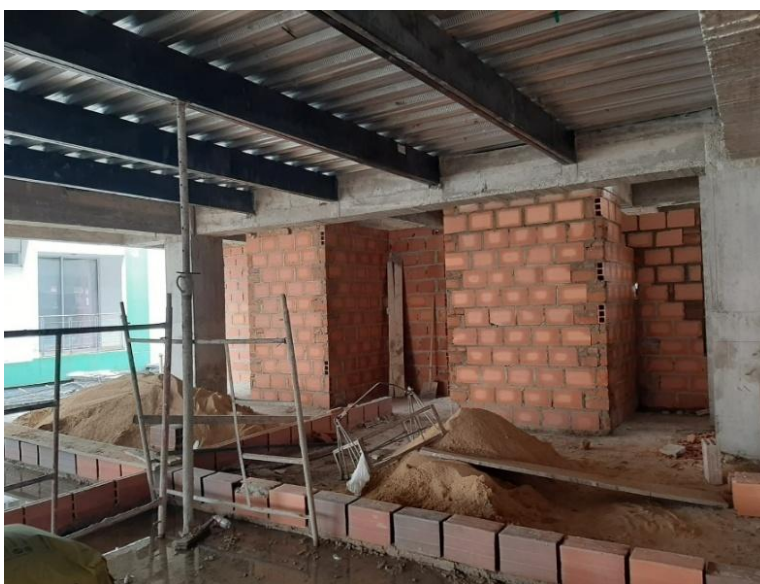
**Figura 34.**

Esta supervisión permitió mantener un control adecuado sobre la correcta ejecución de los muros, la alineación, plomo y nivel, así como sobre el desempeño general del equipo encargado.

**Nota:** En la imagen se observa el desarrollo de las actividades de mampostería ejecutadas en el nivel 5, correspondiente a la segunda planta destinada a uso residencial. **Fuente:** Elaboración propia.

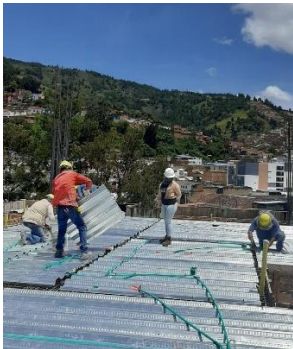
| <b>Aspecto del SST supervisado</b> | <b>Intervención y/o aporte realizado</b> |
|---|---|
| <p><b><i>Uso adecuado de EPP</i></b></p> | <ul style="list-style-type: none"> <li>- Se brindó acompañamiento permanente al personal para el uso correcto del arnés, casco, guantes y protección visual.</li> <li>- Se realizaron observaciones directas cuando se evidenciaron incumplimientos y se conversó con los trabajadores para reforzar la importancia del autocuidado.</li> </ul> |

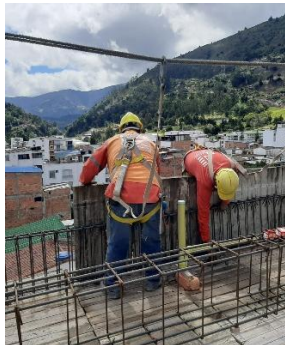
| <b>Aspecto del SST supervisado</b> | <b>Intervención y/o aporte realizado</b> |
|---|---|
| <p><b><i>Trabajos en altura</i></b></p> | <ul style="list-style-type: none"> <li>- Se verificó la correcta instalación de líneas de vida, puntos de anclaje y barandas de protección.</li> <li>- Se hizo la observación técnica cuando se identificaron riesgos asociados a superficies inestables o ausencia de sujeción, solicitando correcciones inmediatas.</li> </ul> |

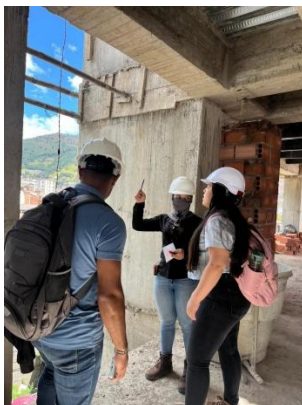
### ***Control de áreas y circulación***

- Se supervisó el orden y la limpieza en zonas de tránsito, evitando obstrucciones y riesgos de caídas al mismo nivel.
- Se conversó con el personal operativo para reorganizar materiales que generaban peligros en los accesos.
- Se supervisó la seguridad de los visitantes durante las visitas académicas, garantizando que ingresaran únicamente a áreas permitidas y bajo las condiciones de protección requeridas.

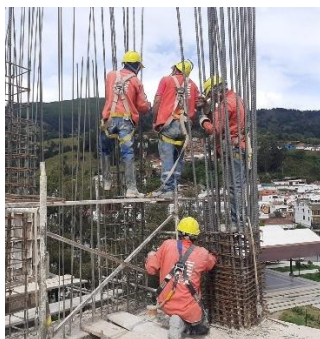
### ***Condiciones inseguras en procesos estructurales***

- Se identificaron situaciones inseguras durante el armado de acero, encofrado y vaciado de concreto, como elementos sin sujeción o formaleas inestables.
- Se indicó al personal la necesidad de corregir estas condiciones antes de continuar con la actividad.

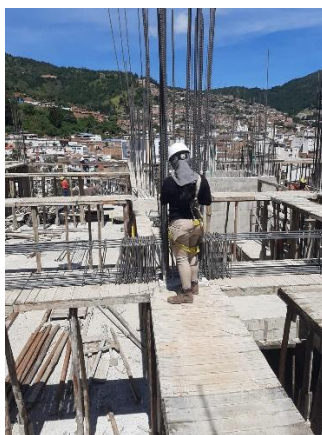
### ***Inspecciones diarias de SST***

- Se realizó el diligenciamiento de formatos de inspección de EPP, herramientas y equipos.
  - Se informó a la supervisión cuando se detectaron hallazgos que requerían atención prioritaria.
-

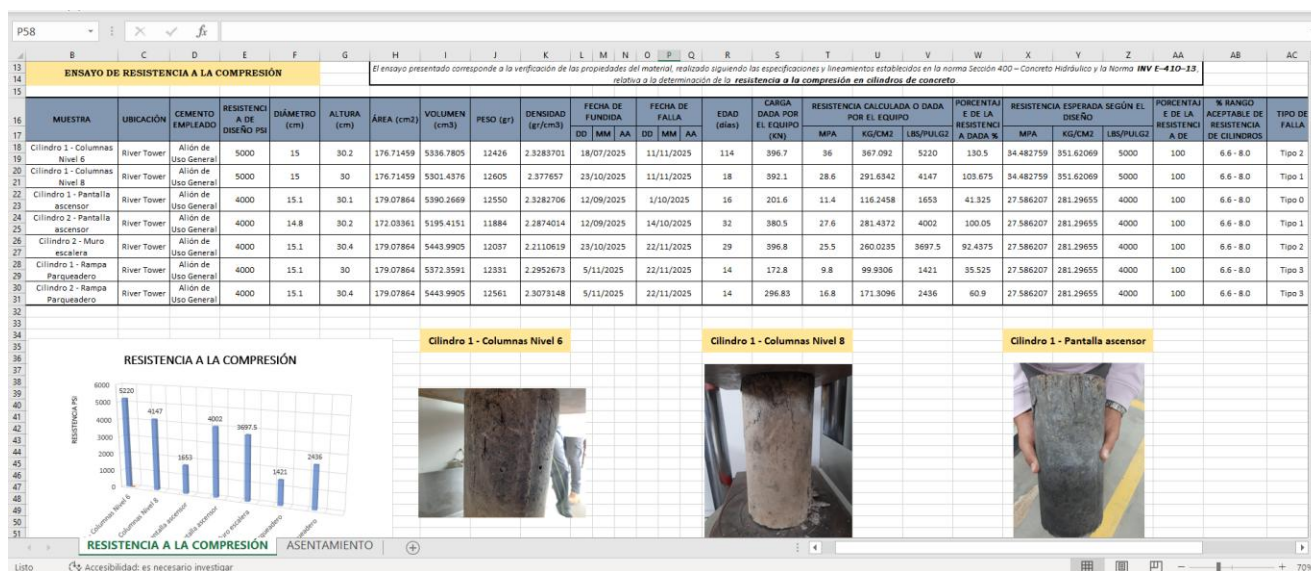
Figura 53.

En total se tomaron siete muestras de concreto, correspondientes a diferentes elementos estructurales de la obra. De estas, las probetas ensayadas a edades más avanzadas 29, 32 y 114 días lograron cumplir o incluso superar la resistencia de diseño especificada, demostrando un buen comportamiento del concreto en condiciones de madurez adecuada.

Según el análisis y la inspección visual, seis de los siete cilindros presentaron una falla tipo 3 y uno una falla tipo 2, patrones considerados típicos para probetas de concreto sometidas a compresión. La repetitividad en el modo de falla indica un comportamiento estructural coherente del material, condiciones de carga adecuadas y una adecuada homogeneidad del concreto, por lo que los resultados obtenidos se consideran representativos y confiables para la evaluación de la resistencia del elemento.

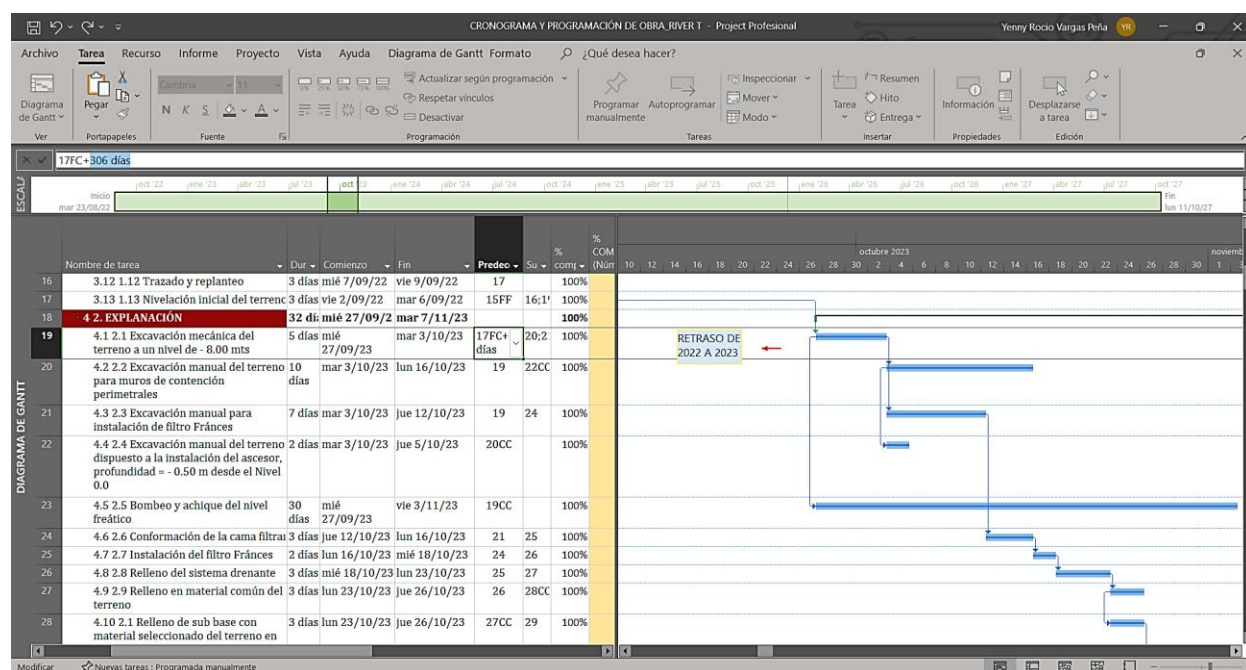
**Figura 66.**

Durante el análisis cronológico se evidenció que la obra mantiene actualmente un buen ritmo de ejecución, presentando solo pocos atrasos acumulados. El retraso más significativo se registró en el periodo de los años 2022-2023, cuando la obra se detuvo temporalmente por temas relacionados con la licencia de construcción. No obstante, a partir del año 2024 las actividades se reanudaron de manera continua y, hasta la fecha, no se han presentado nuevas interrupciones relevantes.

*Retraso de la obra en el periodo de 2022-2023*

**Nota.** En la figura se evidencia el periodo de cese y retraso de actividades comprendido entre 2022 y 2023, originado por factores administrativos. Dicho intervalo fue incorporado y

documentado dentro del cronograma, donde se estableció formalmente la pausa programada en la ejecución del proyecto. **Fuente:** Elaboración propia.

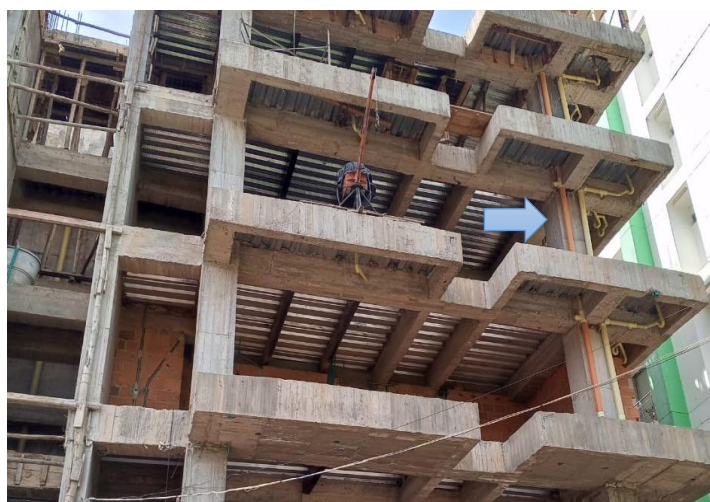
**Figura 68.**

*Bajante principal no prevista en planos sanitarios*

**Nota.** La imagen evidencia la presencia de tuberías y componentes sanitarios que no estaban contemplados en los planos originales, producto de modificaciones contractuales que aún no han sido incorporadas en la documentación técnica del proyecto. **Fuente:** Elaboración propia.

Los hallazgos más relevantes se localizaron en la bajante de aguas lluvias ubicada en la parte posterior del edificio, así como en varios tramos interiores donde las tuberías no coincidían con el diseño previsto, ya sea por ajustes constructivos, interferencias con elementos estructurales o reubicaciones realizadas por el personal de obra durante la instalación. Estas modificaciones acumuladas a lo largo de todos los niveles motivaron la necesidad de revisar integralmente la red sanitaria del proyecto, evaluando no solo la instalación ya realizada, sino también la forma en que estas variaciones podrían afectar la continuidad, funcionalidad y coherencia del sistema en los pisos superiores. En consecuencia, se procedió a levantar la información directamente en campo, documentar cada cambio y actualizar la representación digital mediante la edición de planos y la elaboración del modelado correspondiente, con el fin de reflejar fielmente las condiciones reales de la obra.

Tras identificar las modificaciones en campo, se procedió a actualizar los planos hidrosanitarios en AutoCAD, incorporando los ajustes detectados en todos los niveles del edificio. Este proceso incluyó la corrección del trazado de tuberías, la ubicación de bajantes, las pendientes requeridas y la distribución de aparatos y accesorios, asegurando que la documentación técnica reflejara con precisión las condiciones reales de la obra.

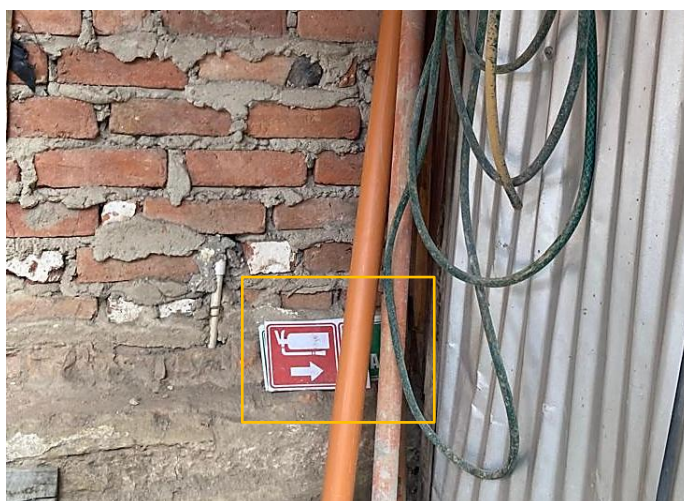
**Figura 73.**

Durante las inspecciones realizadas en obra se evidenció que el edificio no contaba con un sistema de evacuación diseñado, ni con planos que definieran claramente las rutas de salida en

*Señalización no distribuida*

**Nota.** En la imagen se evidencia que sí se dispone de la señalización necesaria; sin embargo, esta no se encuentra almacenada ni distribuida correctamente en las zonas de riesgo donde debería ubicarse según los parámetros de seguridad establecidos. **Fuente:** Elaboración propia.

Con base en estos hallazgos, se procedió a desarrollar el diseño completo del sistema de evacuación, el cual incluyó la definición de rutas, puntos de salida, zonas seguras y ubicación de
