PRÁCTICA EMPRESARIAL EN CALIDAD DE AUXILIAR DE INGENIERÍA CIVIL EN LA
SUPERVISIÓN DE MANTENIMIENTO DE VIAS RURALES DESDE LA OFICINA DE
PLANEACIÓN E INFRAESTRUCTURA DEL MUNICIPIO DEL PLAYON-SANTANDER.

TRABAJO DE GRADO PARA OPTAR EL TÍTULO DE INGENIERO CIVIL

UNIVERSIDAD DE PAMPLONA FACULTAD DE INGENIERIAS Y ARQUITECTURA.

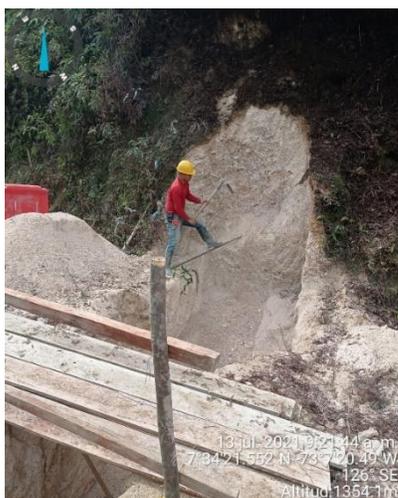
En la construcción de alcantarilla se realizó de manera manual, para crear el canal de conducción de las aguas de escorrentía dentro de la placa huella.

ilustración 10: excavación manual para alcantarilla-javier sepulveda

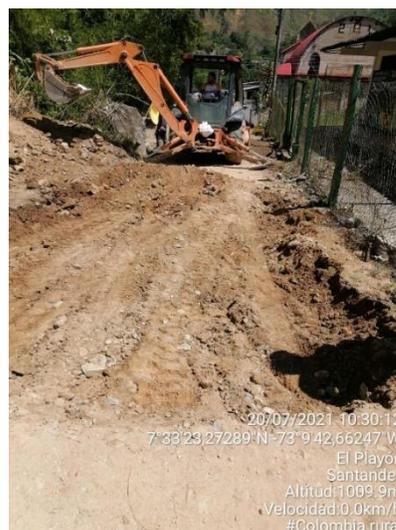
En la placa huella se realizó de manera mecánica para bajar el perfil de la subrasante aproximadamente 30 centímetros para la aplicación de subbase. De forma manual se realizaron

ilustración 11: excavación mecánica para placa huella de 30 cm- javier sepulveda

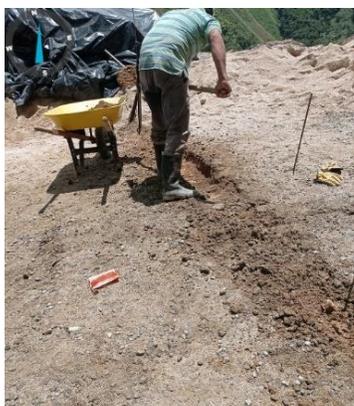
excavaciones para la conformación de la cuneta en la cual también se incluye la nivelación y el replanteo.

ilustración 12: excavación manual para cuneta-javier sepulveda

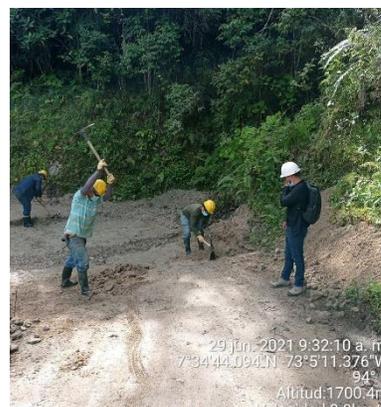
En la construcción de batea se realizó excavaciones manuales de aproximadamente de 40 cm dentro de las cuales se incluye la nivelación y el replanteo sin equipo topográfico. Las ilustraciones 10,11,12,13 muestran las evidencias de los tipos de excavaciones que se realizaron.

ilustración 13: excavación para batea- javier sepulveda

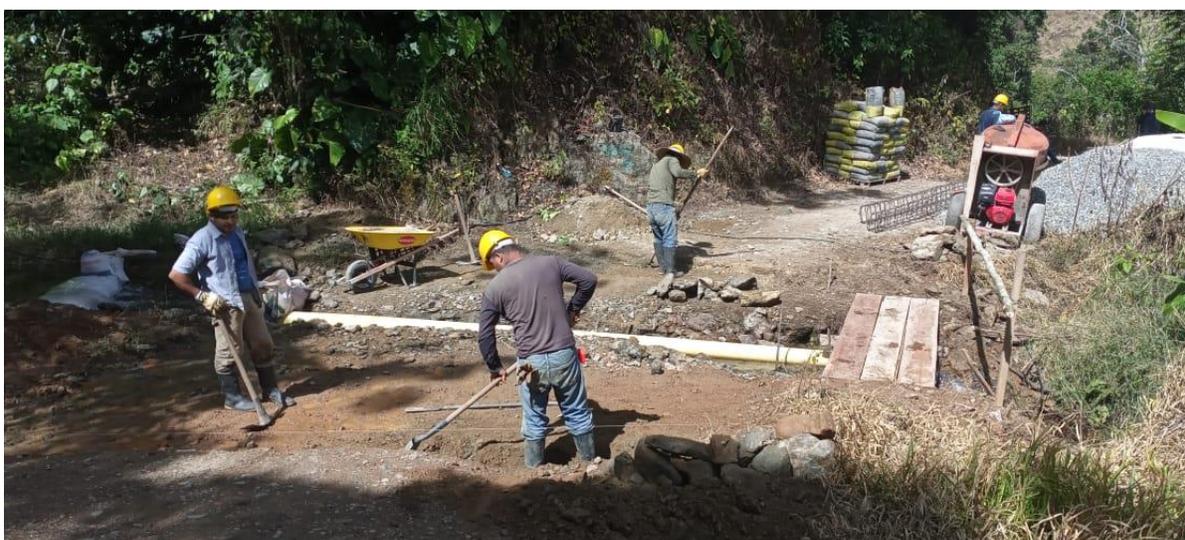
Esta actividad se realizó por medio de excavaciones manuales, formando una cuneta para insertar tubos PVC de tal forma que el cauce se conduzca por medio de ellos y así se puedan realizar las actividades posteriores sin mayor dificultad por cause del agua. Cabe resaltar que estos tubos luego se rellenaran en concreto de 3000 psi. La ilustración 14 muestra la evidencia de la actividad de control de aguas por medio de tuberías de PVC

ilustración 14: control de aguas- javier sepulveda

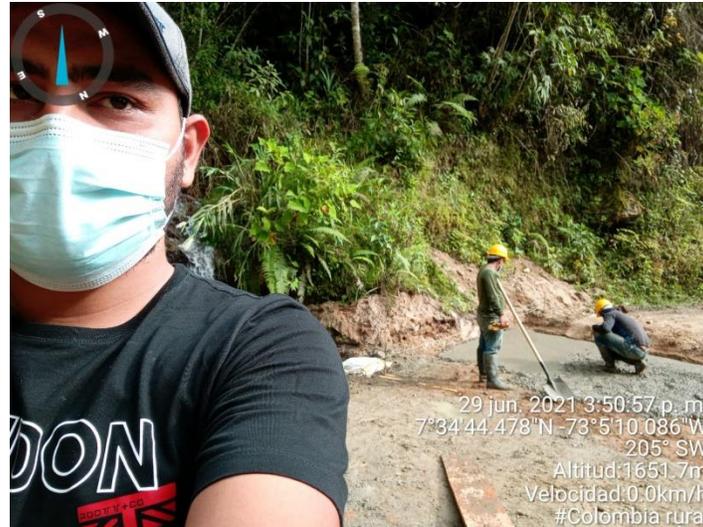
Se suministro e instalo solado en concreto de 2000 psi para mejorar la cimentación, este solado tuvo un espesor de 5 cm y se instaló sobre el fondo limpio y nivelado de la excavación, con previa verificación y aprobación de la Interventoría, tanto de su cota y dimensiones en planta como de su idoneidad para atender la capacidad portante prevista. La ilustración 15 muestra la evidencia de placa o solado de 2000 psi.

ilustración 15: fundida de concreto de 2000 psi-
javier sepulveda

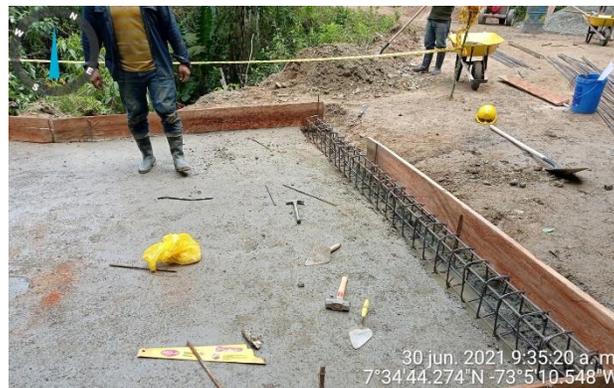
esta actividad consiste en el armado instalación de vigas de 15x25 cm con varillas longitudinales de 1/2“y flejes de 3/8” cada 15 cm. Además del encofrado y fundida en concreto de 3000 psi; esta actividad fue supervisada verificando el distanciamiento del acero según como lo indica los planos de la cartilla de Colombia rural y la dosificación de los agregados para la elaboración del concreto. (Mirar anexo A y C) La ilustración 16 muestra la evidencia de instalada de viga de cimentación para batea.

ilustración 16: instalación de viga de cimentación
para batea-javier sepulveda

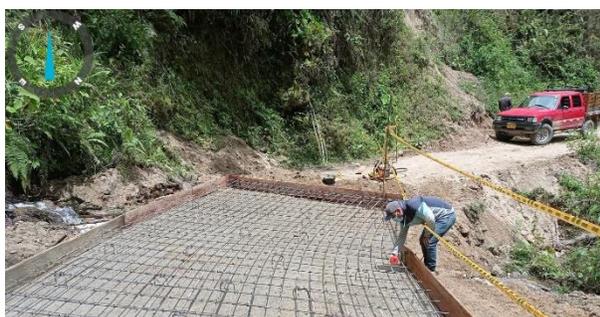
En esta actividad se realizó el armado de acero por medio de una parrilla con varillas longitudinales de 1/2” y transversales de 3/8” se paradas entre ellas a 12 cm, con traslapes mayores o iguales a 70 cm como lo marca los diseños de la cartilla de Colombia rural. (mirar anexo A). además de la fundida en concreto de 3000 psi. La ilustración 17 muestra el armado de acero para placa de batea, la ilustración 18 muestra la fundida de placa en concreto de 3000 psi.

ilustración 17: armado de acero de placa para batea – javier sepulveda

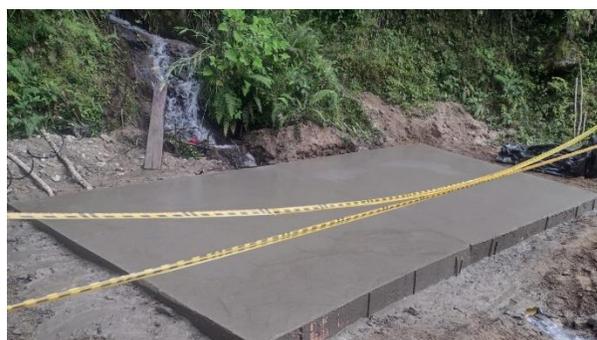
ilustración 18: placa para batea en concreto de 3000 psi- javier sepulveda

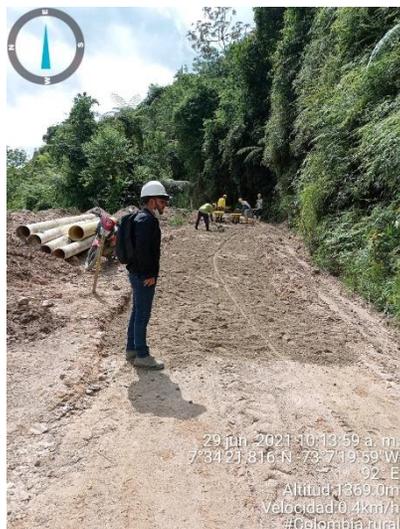
Esta actividad hace referencia a la instalación de subbase granular clase c , la cual fue extendida en dos capas de 15 cm cada una y previamente compactadas y niveladas como lo indica la cartilla de Colombia rural.

ilustración 19: tendido de subbase granular- javier sepulveda

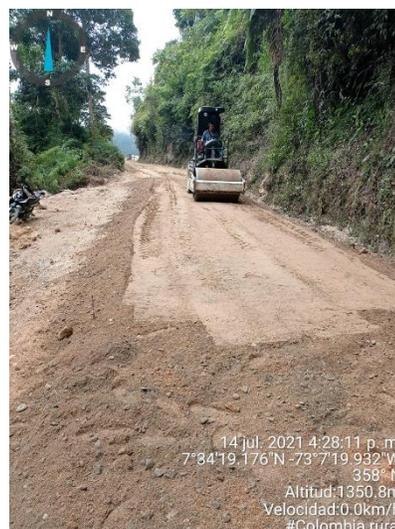
Para dicho trabajo y con el fin de que el terreno quedara en óptimas condiciones para la construcción de la placa en concreto se utilizó un vibro-compactador de 8.2 toneladas. Para la verificación de que la subbase cumpliera con las propiedades requeridas se exigió ensayos a dicho material el cual se encuentra en el anexo F. La ilustración 19 muestra el tendido de subbase granulas, la ilustración 20 muestra la compactación de la subbase granular.

ilustración 20: compactado de subbase- javier sepulveda

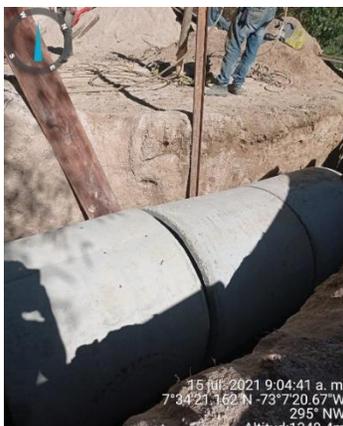
Esta actividad hace referencia al suministro e instalación de tubería en concreto reforzado, dentro de la cual se necesitó de un sujetador y fuerza bruta para bajar dicha tubería; además que se niveló con anterioridad el asentamiento para permitir un buen encaje y que en un futuro el agua de escorrentía transite sin ningún problema. La ilustración 21 muestra la instalación de tubería en concreto reforzado.

ilustración 21: tubería concreta reforzado para alcantarilla- javier sepulveda

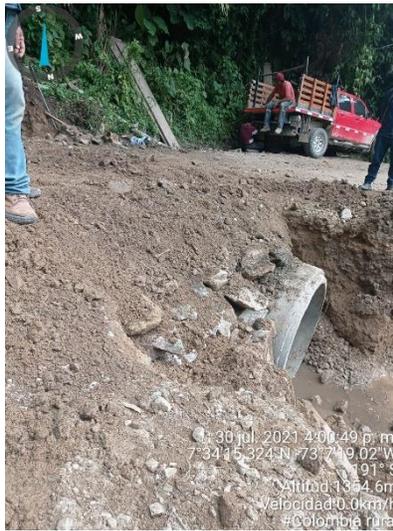
Esta actividad hace referencia al relleno de excavación hecha para suministrar la tubería en concreto reforzada, la cual como lo indica la cartilla de Colombia rural debe tener al menos una capa de 60 cm, y para que en el momento de compactar la estructura no sufra daños. La ilustración 22 muestra el perfil de un relleno de canal de alcantarilla.

ilustración 22: relleno de alcantarilla- javier sepulveda

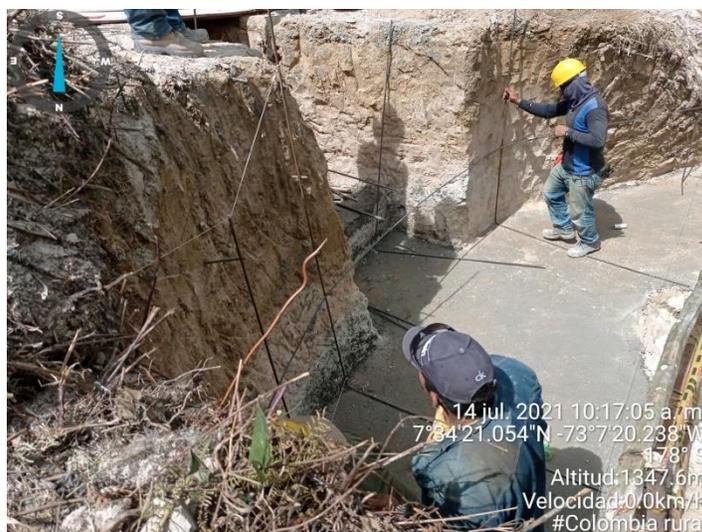
En esta actividad se realizó armado de acero de ½” y fundida en concreto de 3000 psi para así permitir una buena conducción del agua y que no se cause daños con el tiempo en la estructura. La ilustración 23 muestra el cabezal de la alcantarilla 1.

ilustración 23: cabezal alcantarilla - javier sepulveda

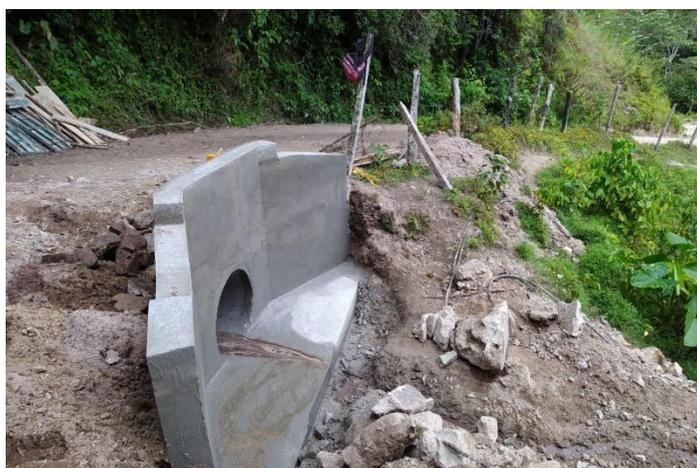
Esta actividad hace referencia a la construcción del muro y las aletas en la parte de salida de la alcantarilla. Se hizo el respectivo armado de acero tanto transversal 3/8", y vertical 1/2" además de la fundida en concreto de 3000 psi. Dentro del proceso constructivo se verifico distanciamiento y la correcta colocación del acero y dosificación a la hora de la elaboración del concreto. La ilustración 24 muestra el perfil de las aletas y muro de pantalla de la alcantarilla 2.

ilustración 24: muro pantalla y aletas- javier sepulveda

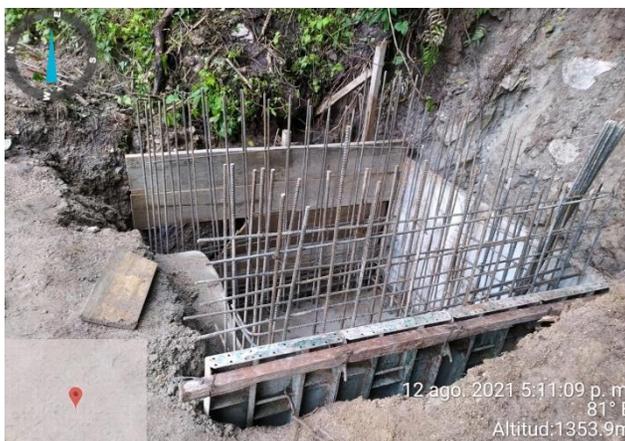
esta actividad hace referencia a la construcción de una caja en concreto reforzado la cual debe tener como dimensiones mínimas 1.60 m de ancho por sus lados y 1.40 m de profundidad como lo indica la cartilla de Colombia rural (Anexo A). Esta obra es la encargada de recibir el agua de escorrentía y conducirla por la tubería de la alcantarilla, el refuerzo en acero fue en varillas de $\frac{1}{2}$ ", y en concreto reforzado de 3000 psi. La ilustración 25,26 muestra el armado de acero y la poceta ya fundida de la alcantarilla.

ilustración 25: acero de refuerzo poceta-javier sepulveda

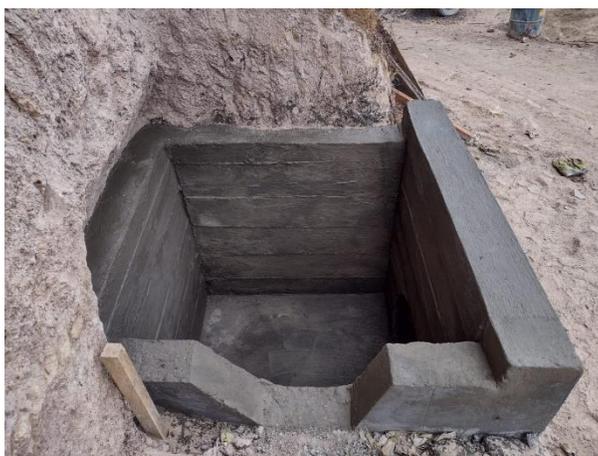
ilustración 26: poceta-javier sepulveda

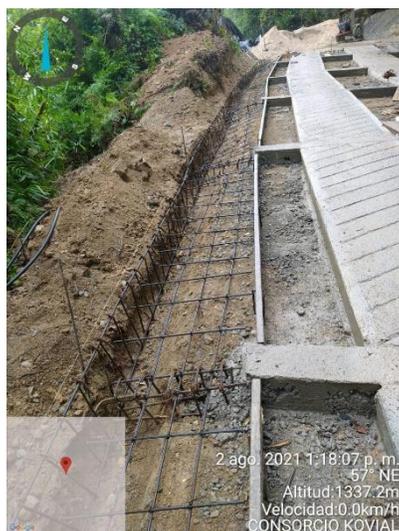
Esta obra se puede describir como un segmento de losas. Cada losa tiene una longitud de 3.00 m y está compuesta por dos vigas riostra la cual atraviesa la losa de manera transversal al inicio y al final de la misma, dos huellas fundidas en concreto reforzado de 3000 psi cada una de 90 cm de ancho, en medio de estas dos huellas se encuentra concreto ciclópeo hecho en concreto de 3000 psi y piedra menor o igual a 4" de diámetro con una dimensión de 90 cm y a los lados de la huella un sobre ancho de 25 cm en concreto ciclópeo seguida cada una por una cuneta de 70 cm en concreto reforzado de 3000 psi. Cada una de estas especificaciones son siguiendo el modelo de la cartilla de Colombia rural. La ilustración 27,28,29,30 muestra las actividades necesarias para construir una placa huella.

ilustración 27: armado de acero de cuneta – javier sepulveda

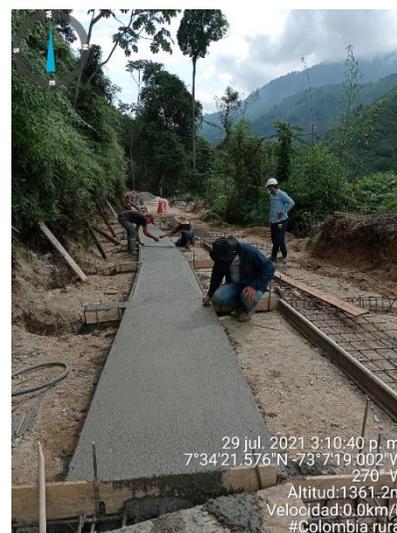
ilustración 28: fundida de huella en concreto de 3000 psi- javier sepulveda

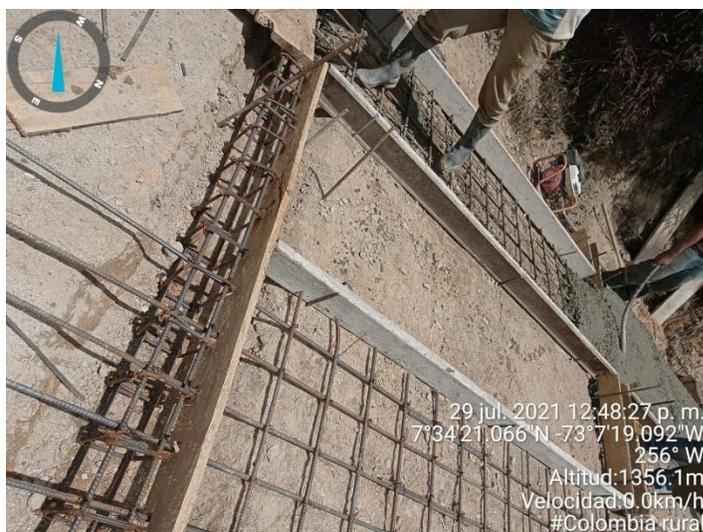
ilustración 29: acero de refuerzo placa huella- javier sepulveda

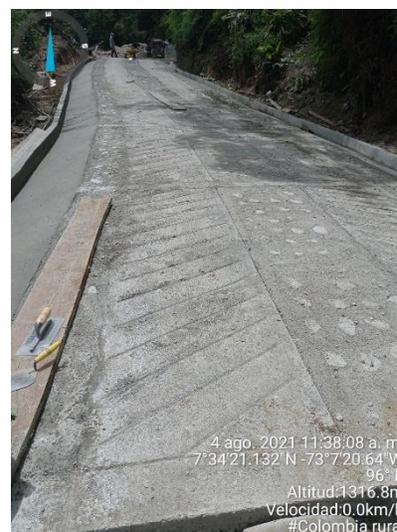
ilustración 30: placa huella- javier sepulveda.

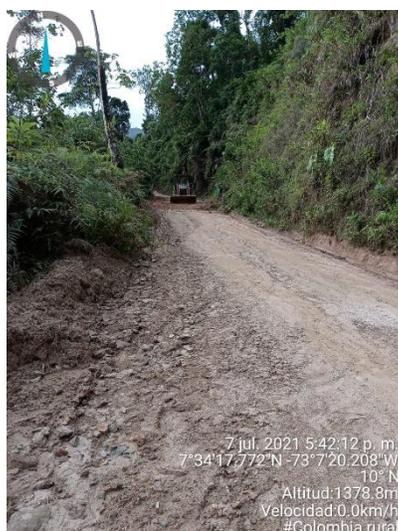
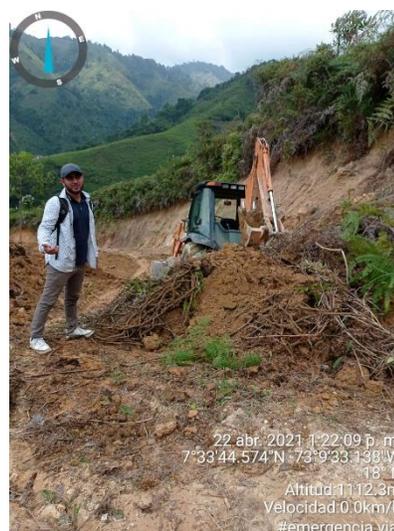
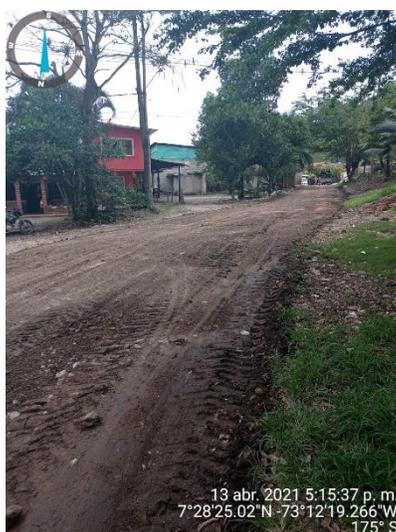
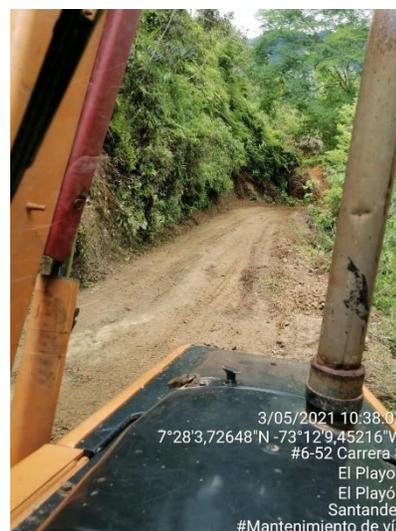
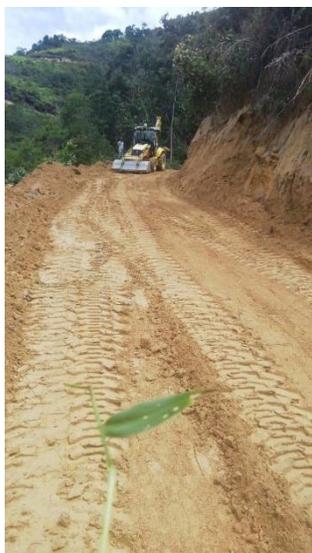
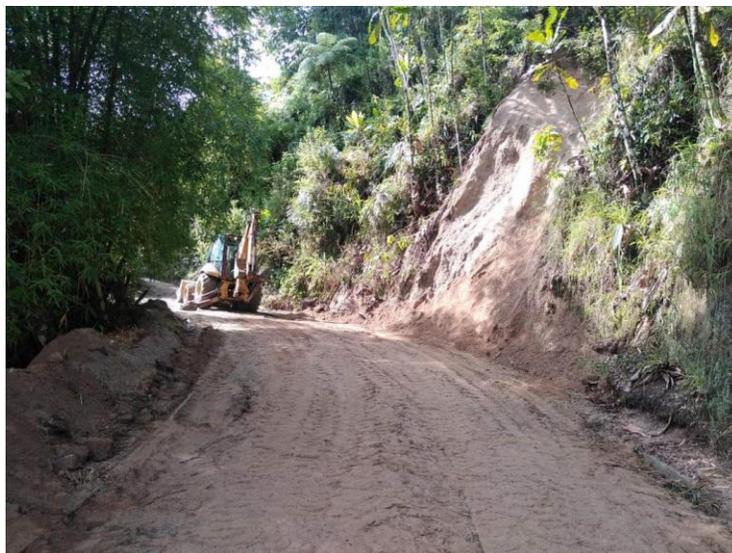
esta actividad hace referencia al mantenimiento de vías rurales por medio de maquinaria pesada como motoniveladora, pajarita y vibro compactador. Este mantenimiento consta de la nivelación, compactación y perfilado de la subrasante; además de la conformación de la cuneta. algunos de estos tramos se les adiciono recebo para mejorar la subrasante.

Las ilustraciones 31,32,33,34,35,36 muestran el mantenimiento de vía en las diferentes veredas del municipio de El playón.

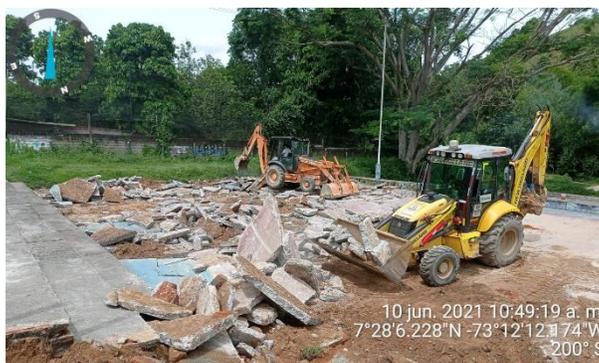
Esta obra se realizó en la zona urbana del municipio de el Playón- Santander con el fin de acondicionar el terreno para una obra donada por el ministerio de cultura que es un parque del modelo sacúdete. Se realizaron demolición de placa con maquinaria pesada, retiro de los mismos y el relleno del lugar con material seleccionado; este relleno se realizó con capas de aproximadamente 30 cm y luego se procedió a compactar cada una de ellas, dándole así una mayor estabilidad al terreno. Las ilustraciones 37,38, 39 muestran las actividades realizadas en el relleno.

ilustración 37: demolición de escombros- javier sepulveda

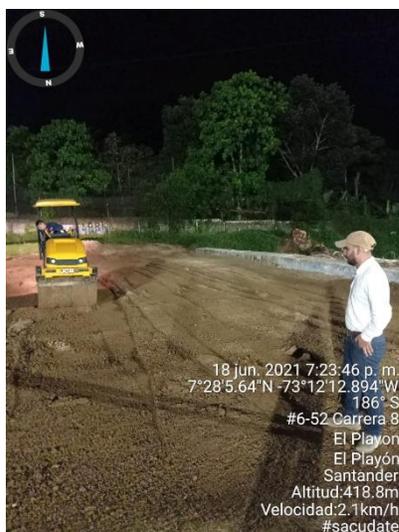
ilustración 38: compactación capa-javier sepulveda

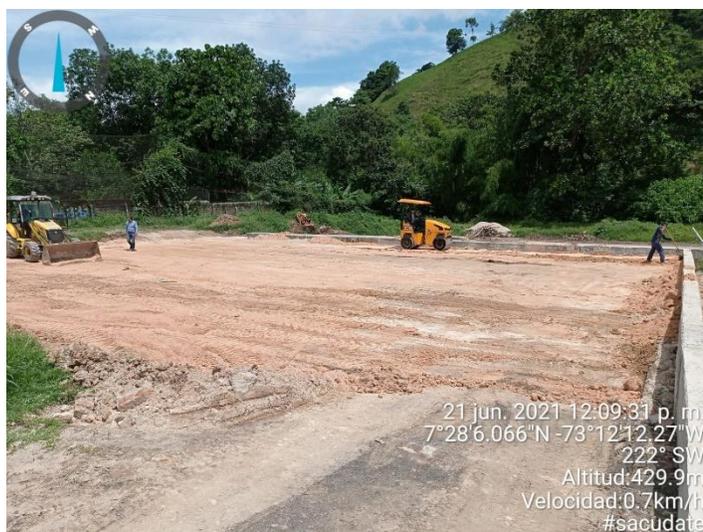
ilustración 39: relleno- javier sepulveda

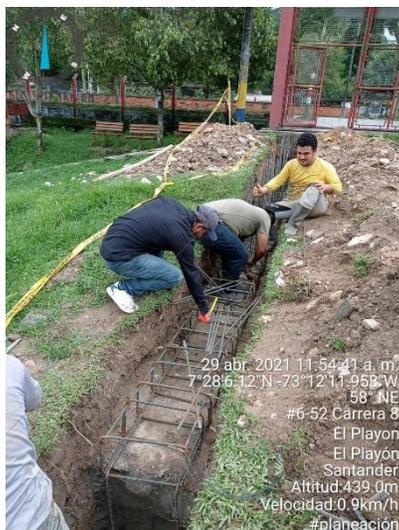
En esta obra se hizo el seguimiento a la mayor parte de las actividades ya que era dentro del mismo casco urbano, se realizó un muro en concreto reforzado con ancho de 30 cm y una altura variante; además de una viga de cimentación corrida de 60x25 cm en acero de ½”, el acero que se utilizó en la estructura del muro fue de ½” tanto vertical como transversal y fue fundida en concreto de 3000 psi. A la hora de las visitas siempre se verifico que las actividades que se estuvieran realizando cumplieran con las medidas pedidas en los planos arquitectónicos. Las ilustraciones 40,41 muestran algunas de las actividades supervisadas en la construcción de muro para parque sacúdete.

ilustración 40: armado de acero para muro- javier sepulveda

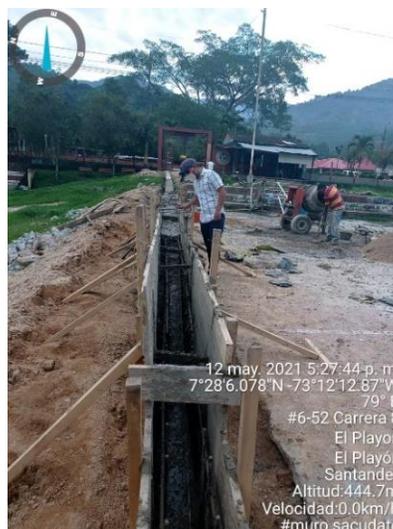
ilustración 41: fundida de concreto 3000 psi para muro- javier sepulveda.

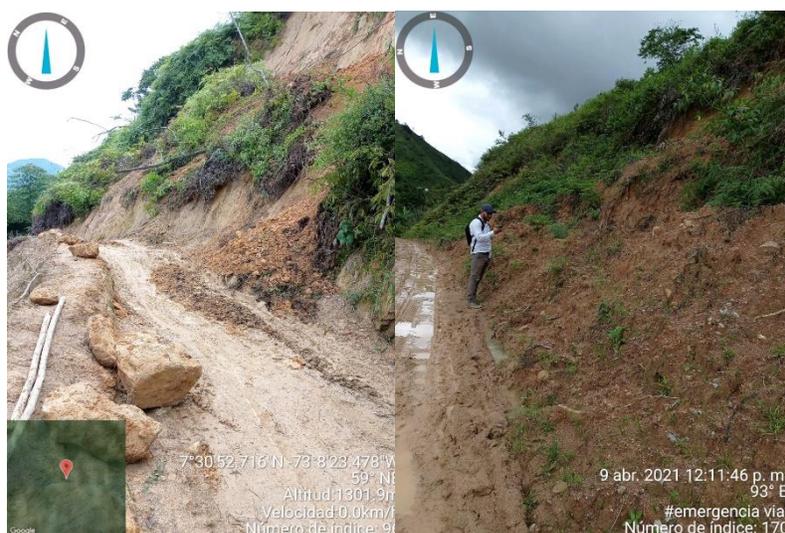
Se pudo evidenciar que gracias a la ola invernal la cual ha sufrido el país, el corredor vial del municipio de el playón se encuentra en muy mal estado, salvando 2 de los corredores viales de las trece veredas que tiene el municipio, donde se evidencio derrumbes, desbancada de la calzada, mal estado de la vía y obras de arte totalmente destruidas. La ilustración 43 muestra el estado de la vía y la toma de geoposicionamiento del lugar.

ilustración 43: revisión corredora vial- javier sepulveda

Se realizó una visita por los corredores viales, tomando un registro fotográfico para luego elaborar un informe a gestión del riesgo; del cual salió el contrato de obra 0095 de 2021 de mejoramiento de vías terciarias. NOTA: informe en el anexo B.

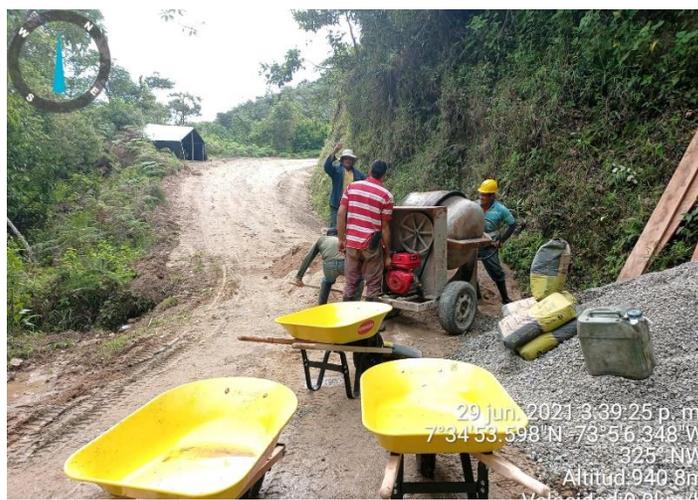
El mezclado de los materiales se realizó in situ en mezcladoras con capacidad de 0,10 m³, durante un tiempo mínimo dos minutos para lograr una distribución y mezclado uniforme de los materiales, para evitar la segregación de la mezcla durante el transporte al sitio de vaciado. La ilustración 48 muestra el mezclado de un bulto de cemento.

ilustración 48: mezclado- javier sepulveda

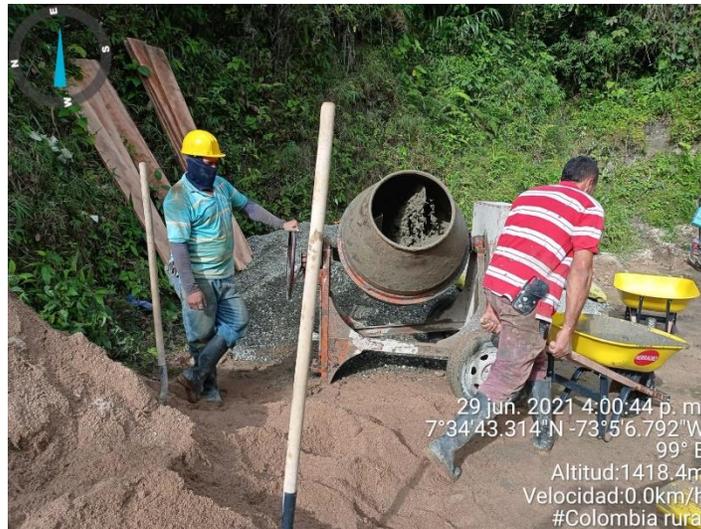
El transporte de la mezcla se realizó en lapsos de tiempo corto y cuidadosamente para garantizar la homogeneidad del concreto, la segregación y pérdidas de material. La ilustración 49 muestra el transporte en carretilla del concreto de 3000 psi.

ilustración 49: transporte del concreto- javier sepulveda

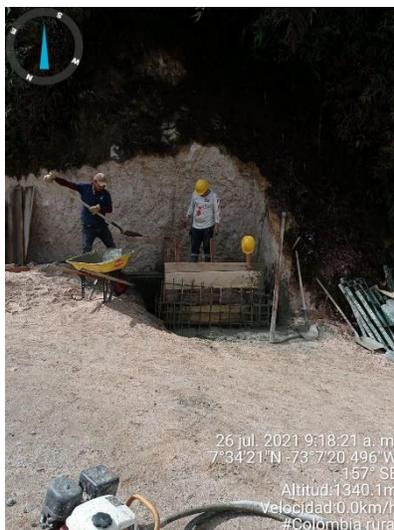
- Realizar el vaciado lo más cerca posible de la zona de aplicación final.
- La altura de vaciado no superara 1,20 m de altura.

La ilustración 50 muestra el vaciado de concreto por medio de pala en una poceta de alcantarilla.

ilustración 50: vaciado del concreto – javier sepulveda

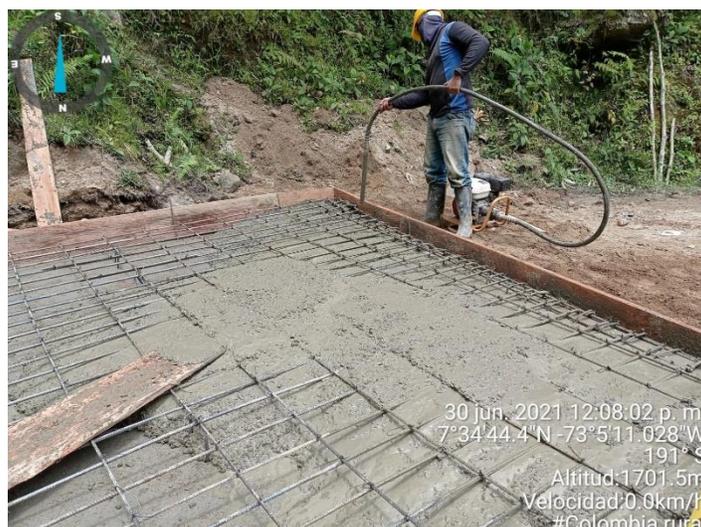
Durante el mezclado, transporte y vaciado del concreto se forman vacíos de aire dentro de la mezcla los cuales son necesarios eliminar para evitar variaciones en la resistencia del concreto. Para este proceso se utilizó un vibrador de inmersión el cual se introducía a través de la mezcla con un tiempo no mayor a 15 segundos para darle una mejor homogeneidad y eliminar los vacíos presentes. La ilustración 51 muestra el vibrado de concreto de una placa de batea

ilustración 51: vibrado del concreto – javier sepulveda

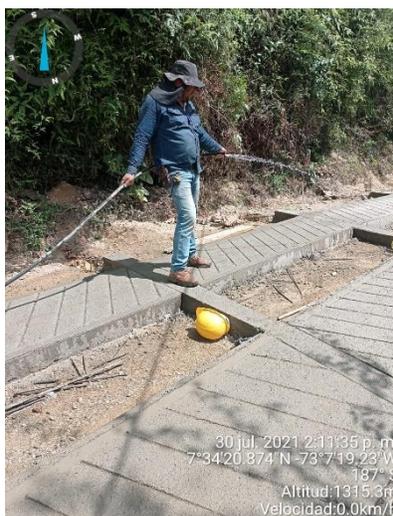
Al iniciar el proceso de fraguado del concreto es importante retardar la pérdida de humedad y mantener la temperatura por un lapso de tiempo en la losa para permitir la hidratación completa del cemento y obtener la resistencia deseada. Para la losa se realizó el curado con agua, rociando constantemente la superficie del pavimento y así evitar un falso fraguado. La figura 52 muestra el curado de las huellas de placa huella.

ilustración 52: curado del concreto – javier sepulveda

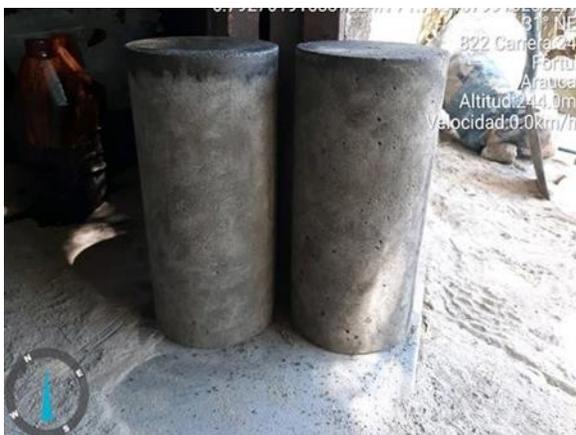
Durante la fundida de las losas del pavimento se tomaron muestras de mezcla para la elaboración y curado de especímenes de concreto los cuales se ajustan a la norma NTC 550. Los resultados de dichos ensayos se encuentran en el anexo E. En la ilustración 53 se muestra muestras de cilindro para ensayo de resistencia del concreto. Ilustración 54 se muestra la prueba de slump para observar la homogeneidad del concreto.

Ilustración 53: toma de muestras para ensayo de resistencia del concreto- Javier sepulveda

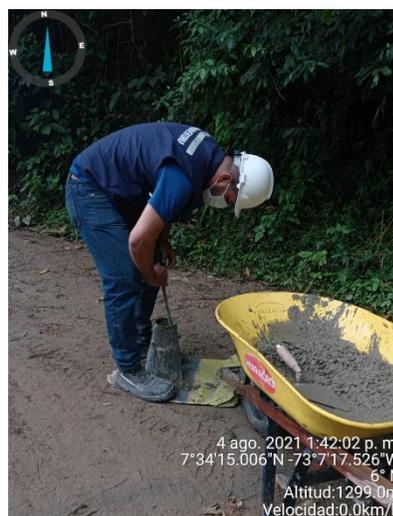
ilustración 54: prueba de slump- javier sepulveda
