PRÁCTICA EMPRESARIAL COMO AUXILIAR DEL INGENIERO RESIDENTE DE OBRA  
EN EL CONTRATO QUE TIENE COMO OBJETO LA CONSTRUCCIÓN DEL COLEGIO  
DIEZ EN EL MUNICIPIO DE CHARALÁ SANTANDER

Trabajo de grado para optar por el título de Ingeniero Civil

UNIVERSIDAD DE PAMPLONA

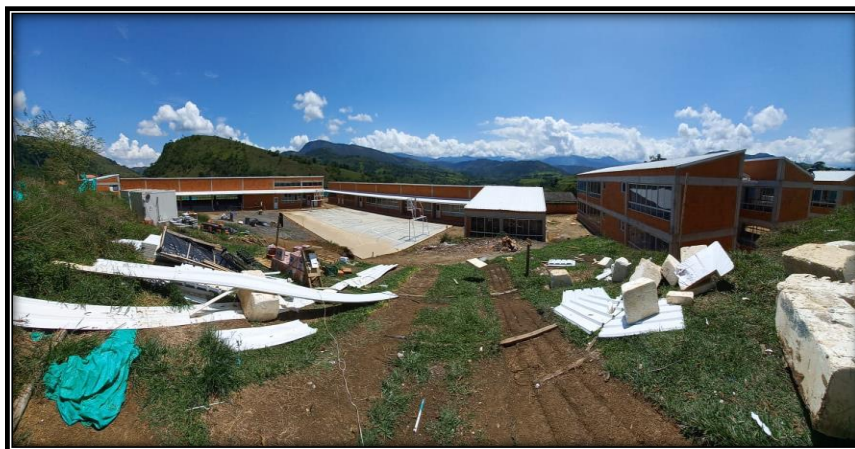
Figura 1, I.E. Helena Santos Rosillo, fachada principal. Fuente: propia.

El proyecto se basa en la construcción de la nueva sede principal del colegio Helena Santos Rosillo del municipio de Charalá, Santander, el cual hace parte de la mejora, ampliación y calidad de infraestructura presente otorgado por el FFIE, el cuál contribuirá a un mayor desarrollo para la región, beneficiando a más de 800 estudiantes con nuevas aulas y espacios adecuados para su formación integral, esparcimiento y educación básica primaria y secundaria.

| Figura 1, I.E. Helena Santos Rosillo, fachada principal. Fuente: propia..... | 14 |

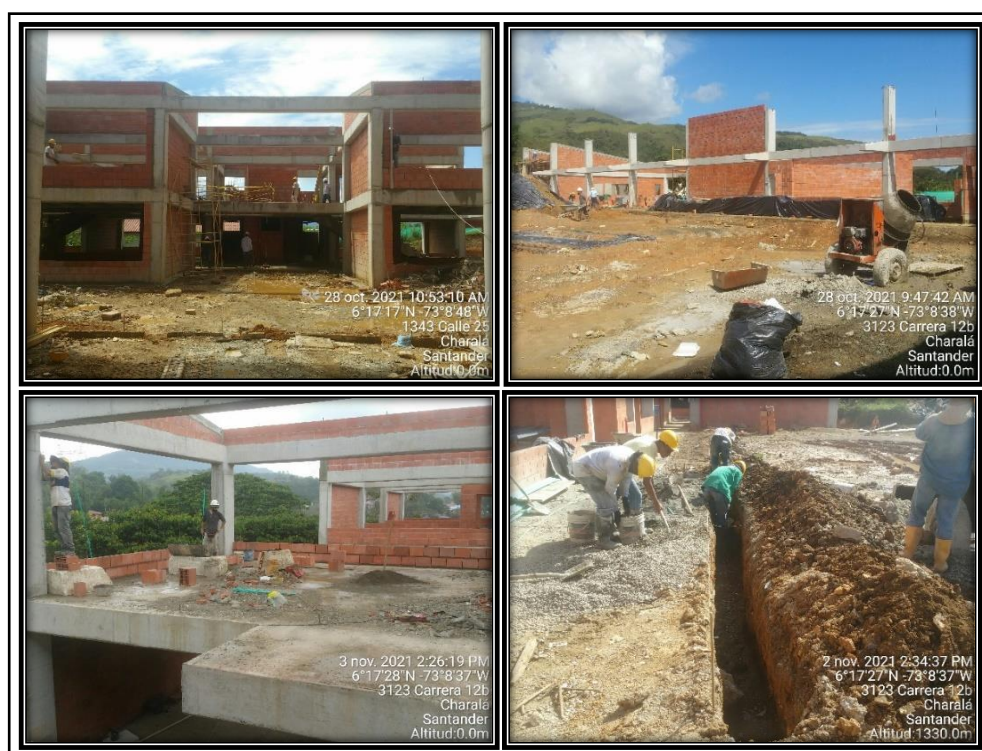
En varias partes del proyecto se evidencia una gran cantidad de escombros y residuos los cuales obstaculizan las actividades llevadas a cabo, el transporte de material y aumentan el riesgo de accidentes para el personal.

Figura 4, Revisión de avances existentes

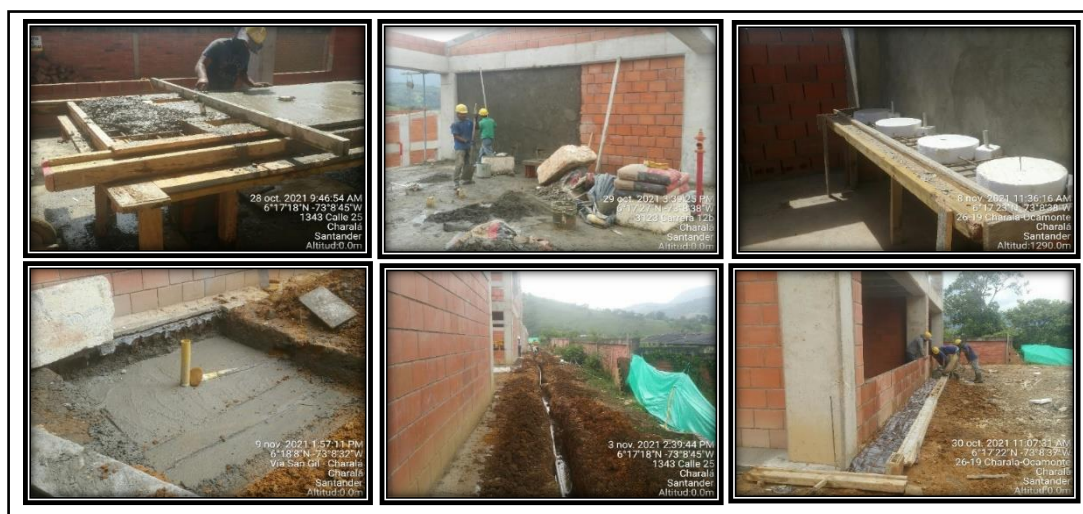
Figura 9, Actividades supervisadas corte quincenal uno.

De izquierda a derecha y de arriba a hacia abajo, se evidencian las siguientes actividades en la anterior figura. Armado de aceros y fundida de mesones de laboratorios. Construcción de mampostería aulas de clase y pañetado de tableros. Armado de aceros y fundida de mesones para baterías sanitarias bloques C y D. Excavado, armado de aceros y fundida fosos para ascensores. Excavación perimetral red de tubería hidráulica. Instalación de malla electrosoldada y fundida de andenes perimetrales.

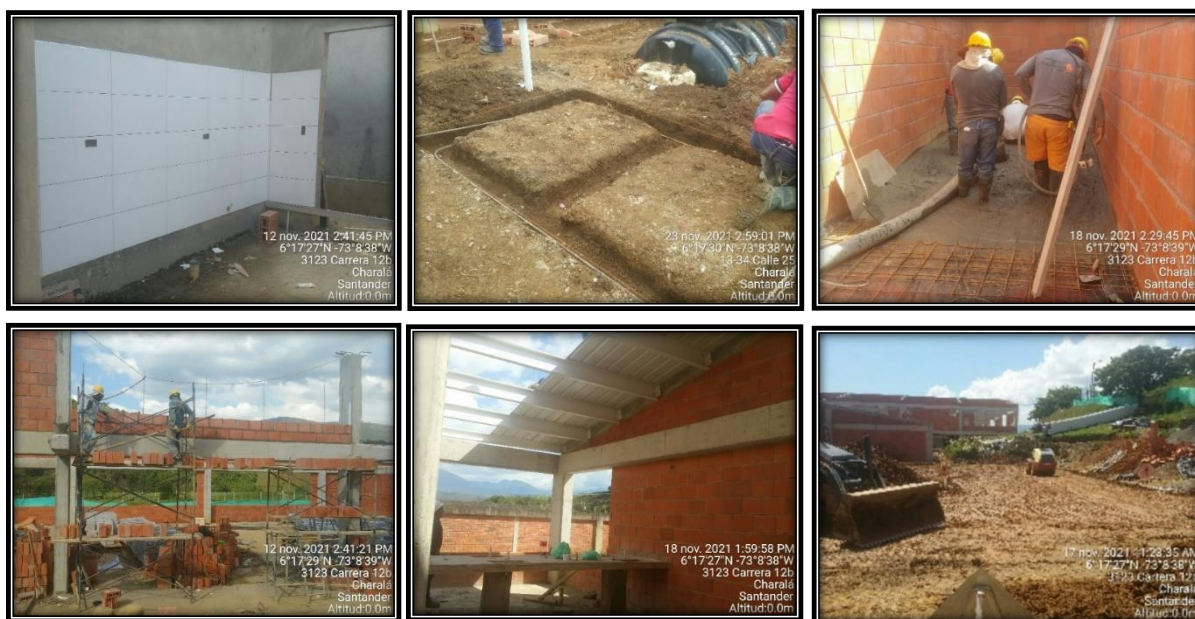
Figura 11, Actividades supervisadas corte quincenal dos.

De izquierda a derecha y de arriba a hacia abajo, se evidencian las siguientes actividades en la anterior figura. Inicio de enchapado cocina. Excavación para cimentación cuarto de bombas. Instalación malla electrosoldada y fundida de tarima y respectivo depósito. Construcción mampostería pantallas bloque A. Instalación cubierta bloque C. Relleno y compactado cancha multifuncional.

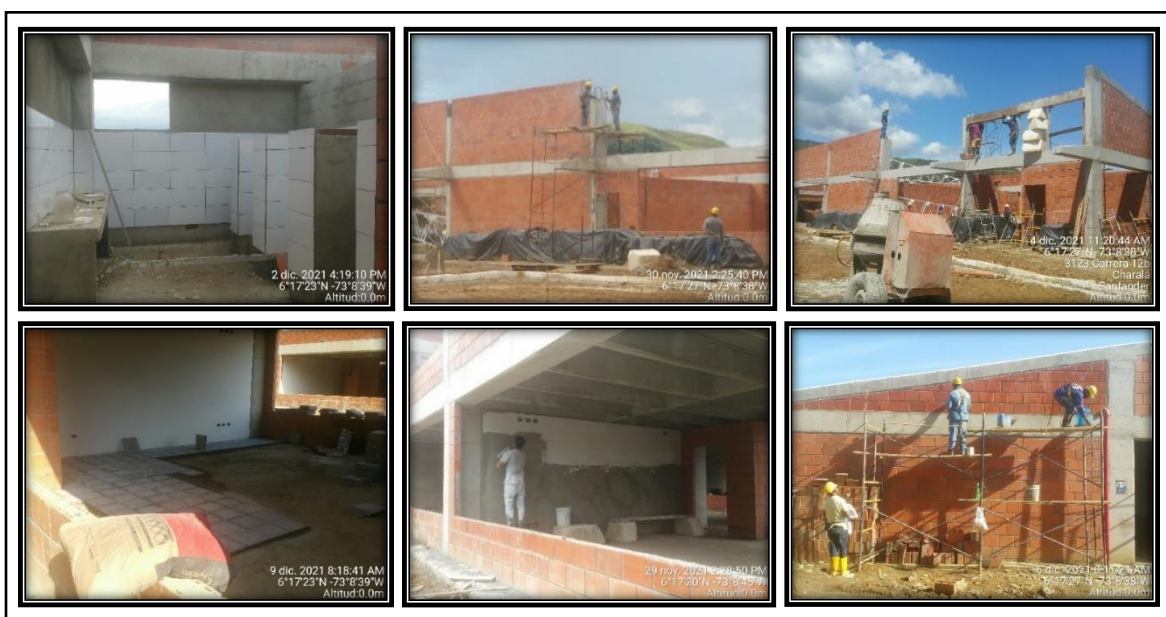
Figura 13, Actividades supervisadas corte quincenal tres.

De izquierda a derecha y de arriba a hacia abajo, se evidencian las siguientes actividades en la anterior figura. Armado de aceros y fundida de mesones de laboratorios. Instalación enchape

baterías sanitarias bloque D. Demolición parcial columnas bloque A. Construcción vigas dinteles bloque A. Instalación pisos aulas de clases. Estucado tableros aulas de clase. Limpieza y aplicación de impermeabilizante fachadas exteriores.

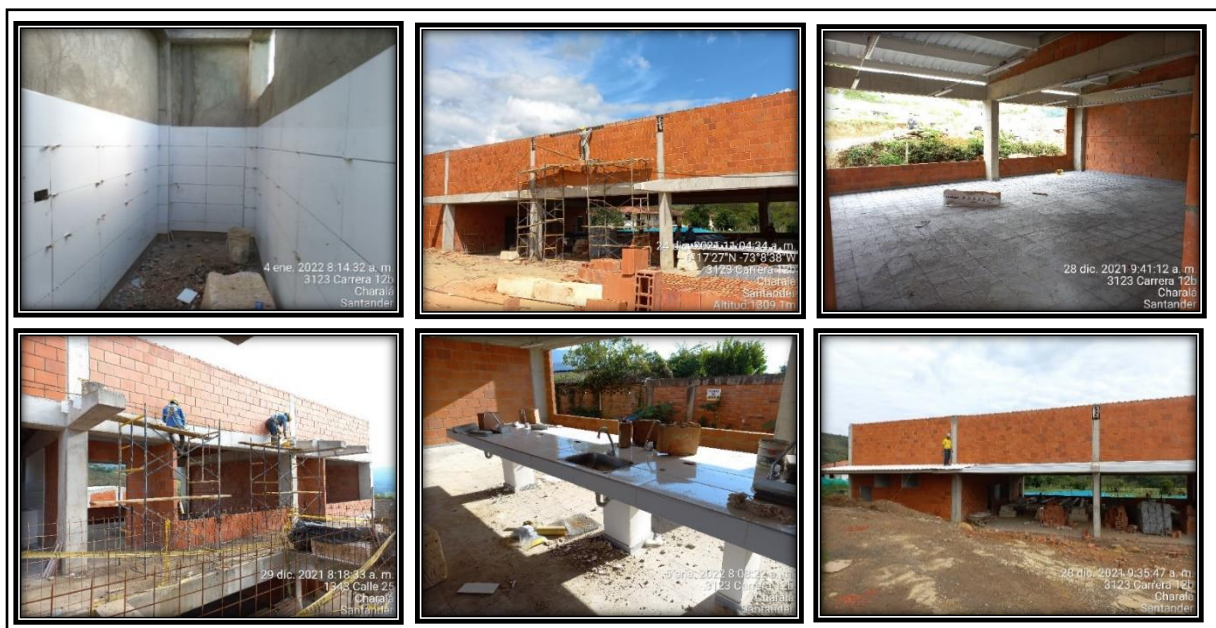
Debido a un mal proceso constructivo y llamado de atención por parte de la interventoría en obra, se evidencio la ausencia de vigas canchadas en las pantallas frontales del bloque A, disminuyendo su resistencia ante posibles eventos sísmicos, razón por la cual se decidió remover la última hilada de bloques para añadir la viga canchada y anclarla a las futuras columnetas.

Figura 17, Actividades supervisadas corte quincenal cinco.

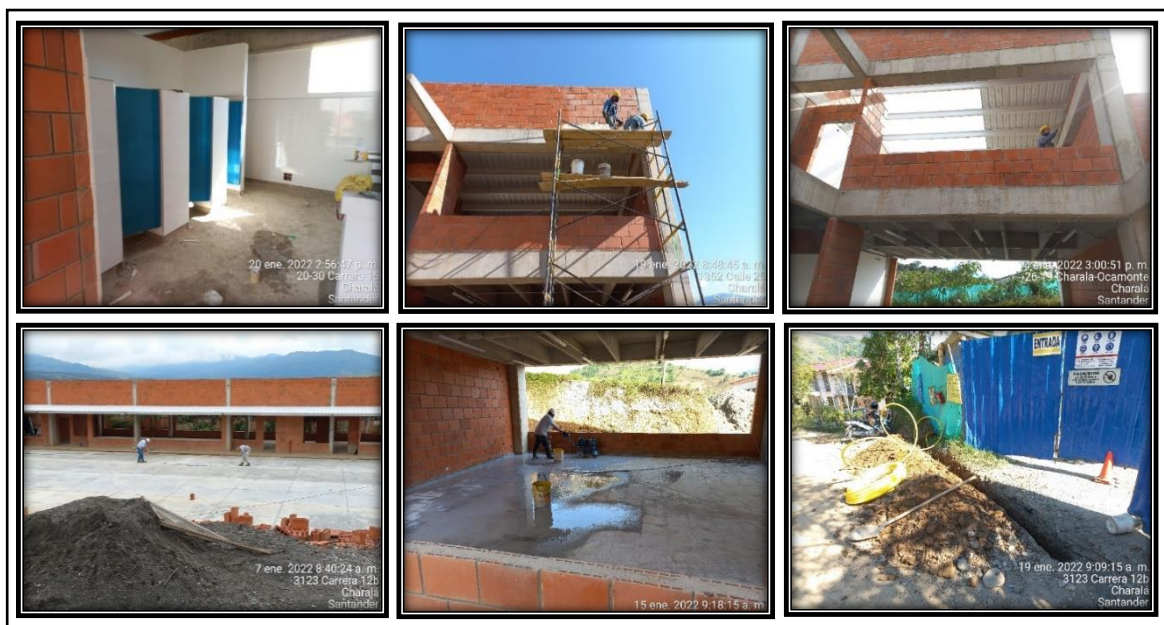
Figura 19, Actividades supervisadas corte quincenal seis.

De izquierda a derecha y de arriba a hacia abajo, se evidencian las siguientes actividades en la anterior figura. Instalación puertas baterías bloques C y D. Limpieza y aplicación de impermeabilizante fachadas exteriores. Instalación de cubierta bloque C. Sellado de juntas cancha multifuncional. Pulido de pisos aulas de clases. Excavación perimetral red de gas.

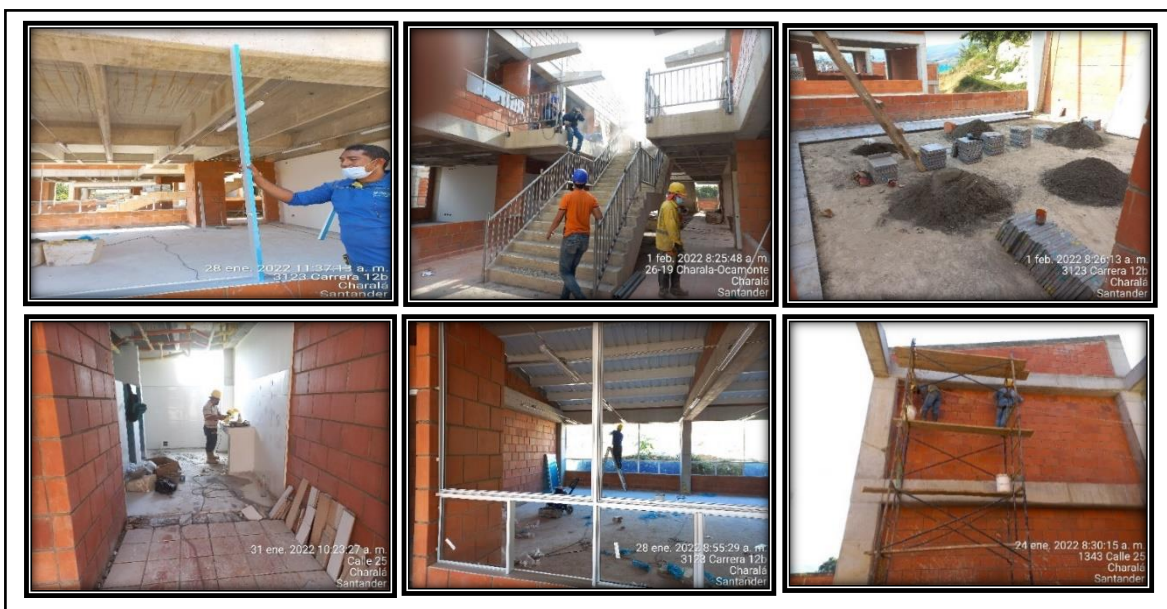
Figura 21, Actividades supervisadas corte quincenal siete.

De izquierda a derecha y de arriba a hacia abajo, se evidencian las siguientes actividades en la anterior figura. Ajuste vanos ventanas. Instalación gres pasillos bloques C y D. Instalación pisos aulas de clases. Instalación pocetas mesones de baterías sanitarias. Instalación ventanería aulas de clases. Limpieza y aplicación de impermeabilizante fachadas exteriores.

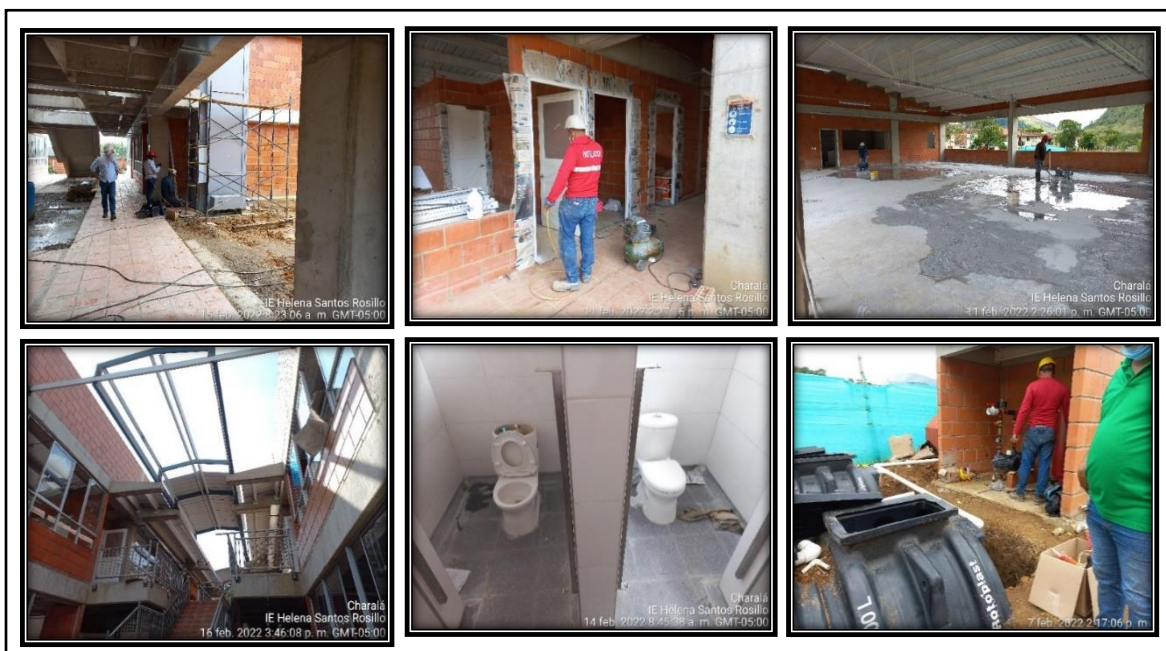
Figura 23, Actividades supervisadas corte quincenal ocho.

De izquierda a derecha y de arriba a hacia abajo, se evidencian las siguientes actividades en la anterior figura. Instalación ascensor bloque C. Pintando puertas aulas de clases. Pulido de piso comedores. Instalación de cubierta pasillos segundo nivel bloques C y D. Instalación aparatos sanitarios preescolar. Instalación bombas hidráulicas.

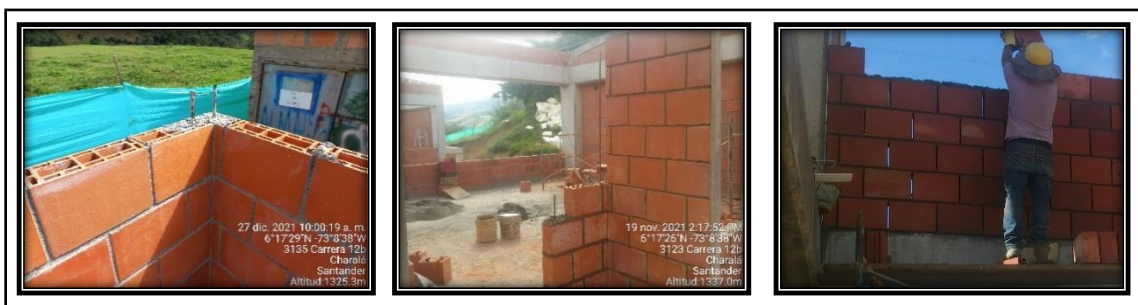
Fue necesario en un par de ocasiones demoler completamente algunas secciones de mampostería por los errores constructivos anteriormente mencionado, ya que no cumplían con los requerimientos exigidos por el contratante, en la última imagen se evidencian juntas sin rellenos.

Figura 24, Mampostería general.

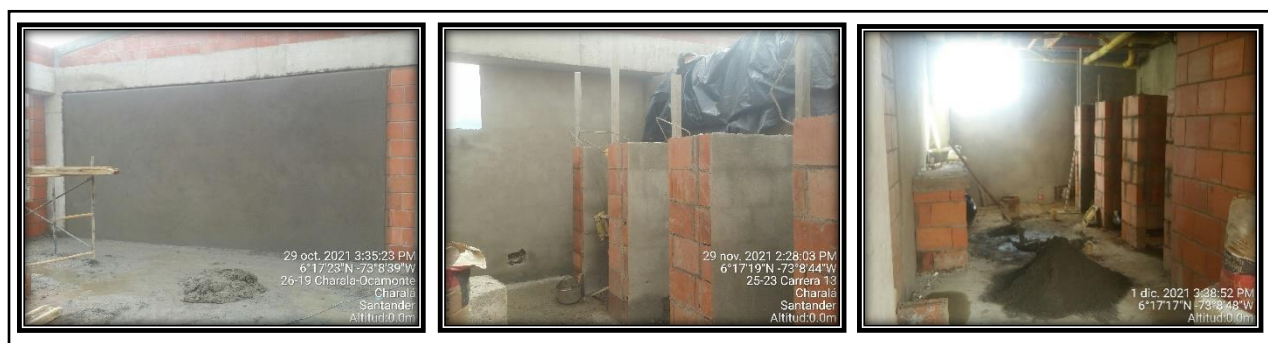
Figura 25, Pañetes en aulas y baterías sanitarias.

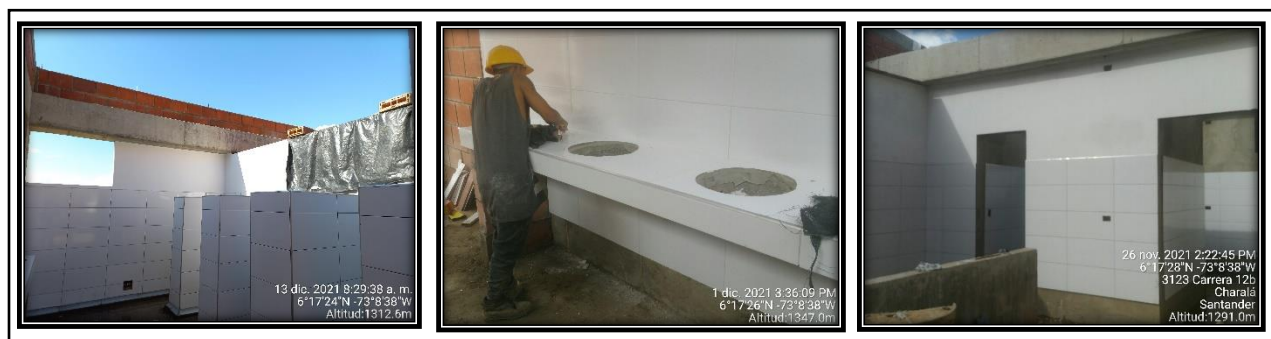
También fue necesario supervisar minuciosamente todas las actividades de enchape puesto que los oficiales generaban un exceso en los desperdicios al no reutilizar recortes sobrantes sino dañar piezas nuevas y completas. Para la parte de fragua o emboquillado, fue necesario esperar que las zonas enchapadas tuvieran puesta su respectiva cubierta, ya que, a experiencia del ingeniero residente, poner la boquilla y dejarla a la intemperie la pone amarilla y de mal aspecto visual, además es imposible de limpiar y sería necesario removerla y volverla a poner.

Figura 26. Enchape en baños, mesones y cocina.

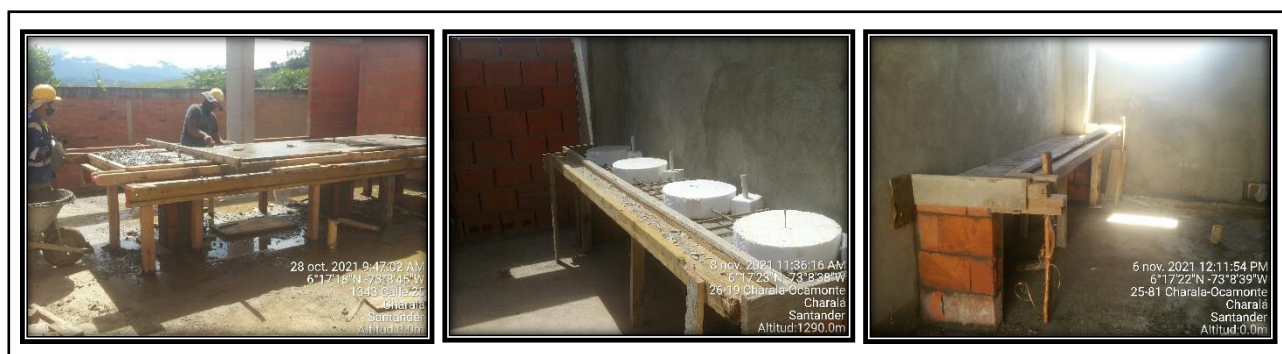
Para estas actividades se procedió a realizar el respectivo armado de las parrillas de cada uno de los mesones tanto para los dos laboratorios en bloque B y las baterías sanitarias en los bloques C y D. En cada caso, no existía una especificación técnica o plano alguno que indicara la disposición de los aceros, su cantidad y su diámetro, por lo tanto, a juicio del ingeniero residente

Teniendo en cuenta las respectivas medidas de los lavamanos o pocetas, con el icopor de las placas aligeradas sobrante, se moldeó el espacio requerido (.037m de diámetro) y fueron puestos en sus futuras ubicaciones, respetando los puntos hidráulicos y sanitarios para evitar futuras labores de adecuaciones y detalles.

Figura 27, Construcción mesones de laboratorios y baños

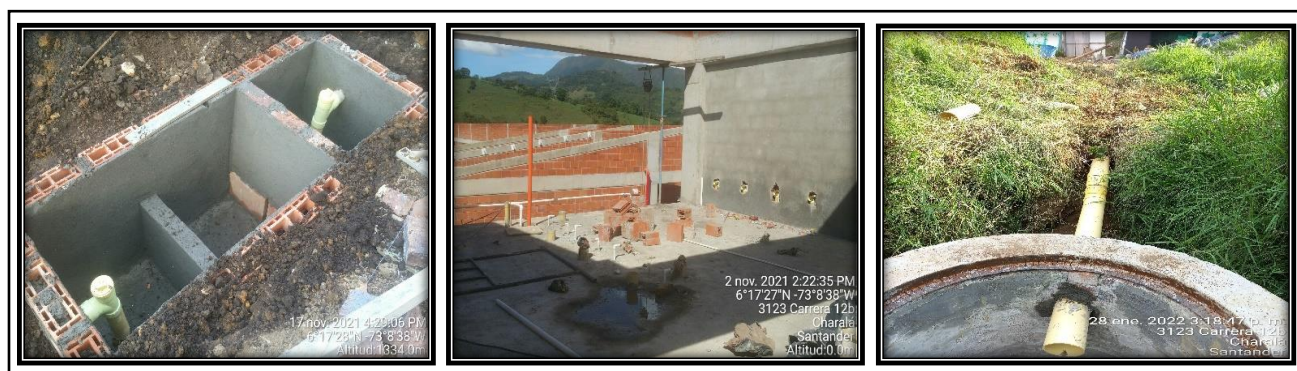
Para la construcción de los registros, se tuvo en cuenta las especificaciones técnicas en los planos y las respectivas ubicaciones, puesto que existían registros más grandes y profundos que otros. También se dio la supervisión respecto a la impermeabilización de los mismos registros, la trampa de grasas en la cocina y las cañuelas en los fondos. Las pendientes en lo que corresponde a la parta sanitaria, de igual forma según las especificaciones variaban entre 0.5% y 1.5% dependiendo del diámetro de las tuberías.

Figura 28, Construcción trampa de grasas, puntos hidráulicas e instalación tuberías sanitarias

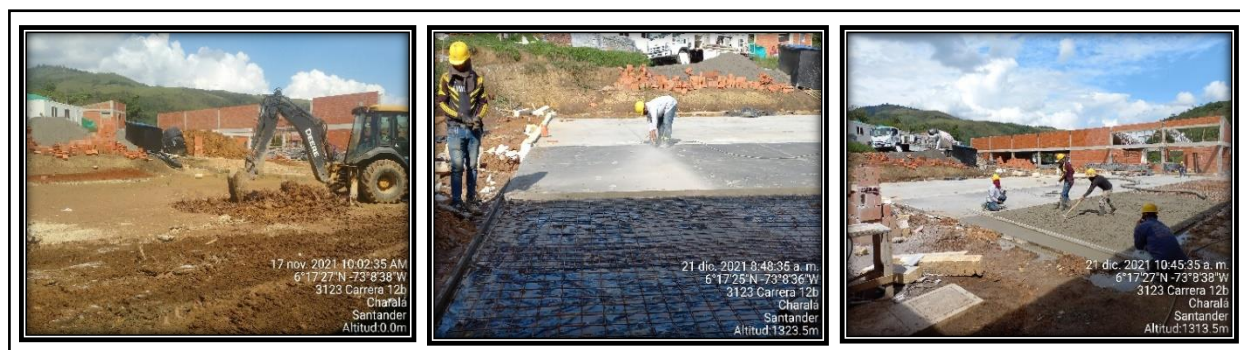
Figura 29, Construcción cancha multifuncional

La cancha multifuncional contaba con vigas perimetrales, las cuales fueron fundidas con concreto premezclado de 3000 psi, y poseían acero de refuerzo de  $\frac{1}{2}$ " con estribos de  $\frac{3}{8}$ " espaciados cada 0.20 metros. La base de la misma cancha fue cubierta con plástico negro para proteger la malla electrosoldada del suelo natural y los efectos corrosivos por humedad. Fue necesario fundir la cancha por tramos, cuatro para ser exactos, debido al mal tiempo y que a las pocas horas de fundir dicho concreto era necesario pasar la pulidora para dar un acabado liso y adecuado.

Una vez realizado todo lo anterior, con ayuda de una pulidora con disco diamantado, se dividió en cuadros toda la cancha para crear las juntas de dilatación y evitar el fisuramiento por las futuras cargas vivas. Estas juntas de dilatación fueron rellanadas con un material plástico para evitar acumulación de suciedad y proteger a las mismas. Finalmente fueron pintadas las líneas de las canchas de microfútbol, baloncesto y voleibol e instalados los marcos para los dos primeros.

Se da por cumplida la actividad de la cancha multifuncional al ser construida por completo. Se vació por partes iguales, cuatro, una diaria, se instaló malla electrosoldada y plástico en el terreno natural para proteger el acero de la corrosión. El concreto para fundir fue premezclado con resistencia de 3000 psi, vibrado en su momento manualmente y como las demás estructuras en concreto, se tomaron las muestras en cilindros para el respectivo ensayo de compresión.

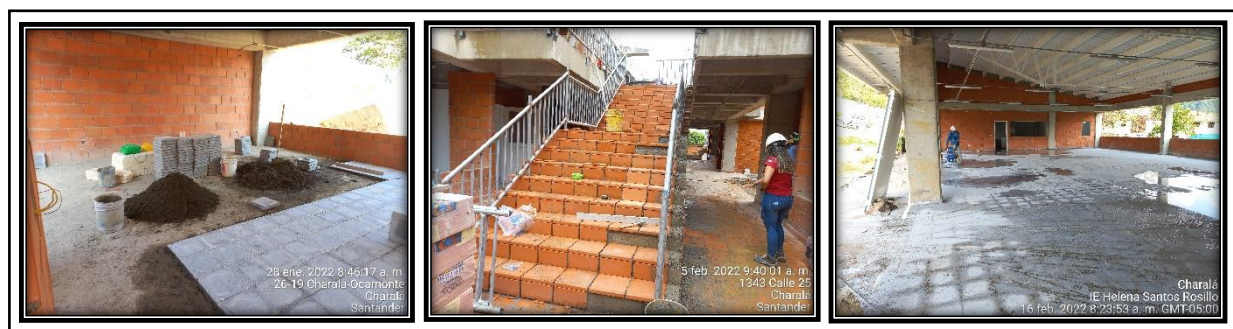
Figura 30, Instalación de pisos en general.

El proyecto contaba con dos tipos de pisos, tableta en granito para las aulas internas de los bloques y gres para sus pasillos y escaleras. La actividad dio inicio en el bloque B ya que fue el primer bloque con cubierta totalmente terminada. Se fundió una plantilla en todo el proyecto para cada uno de los pisos entre 0.05 y 0.07 metros con el fin de dar nivel a los pisos y pendiente adecuada para evacuar las aguas a futuro.

Todos los pisos en tableta de granito fueron pulidos, actividad llevada a cabo por varios oficiales con destroncadoras o pulidoras las cuales poseían cuatro tipos de piedras diferentes con el fin de dar un acabado brillante y parejo. Se resalta que esta actividad dio comienzo únicamente en los recintos con ventanería y puerta instalados, ya que pasada la última piedra y brillado el piso, ninguna persona podía entrar a los lugares terminados.

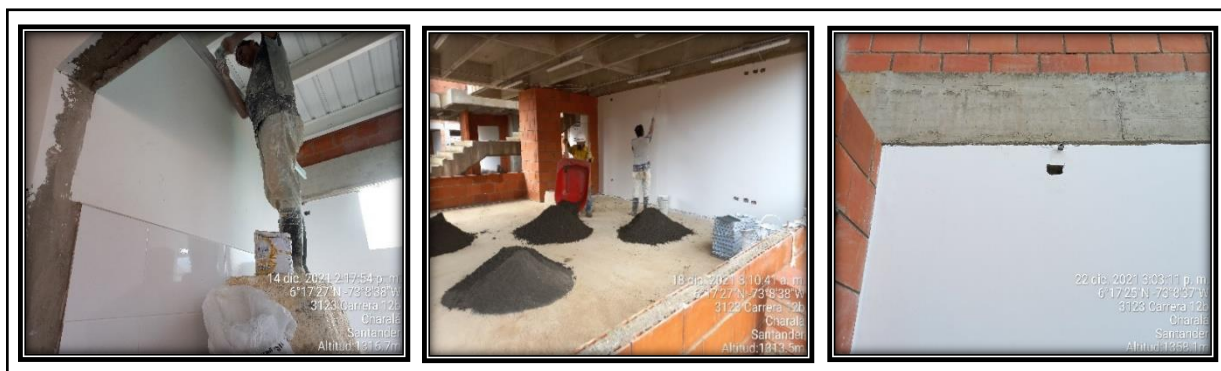
Figura 31, Estucado general

La actividad de estucado correspondía únicamente a las zonas de cocina, baños de todo el proyecto y a las respectivas paredes donde irían ubicados los tableros en las aulas de clases. Fue una actividad con un gran rendimiento por la habilidad presentada por el oficial y su ayudante. El pañete fue aplicado incluso en zonas que aún no poseían cubierta, pues era un pañete plástico impermeabilizante. Fue necesario llamar la atención al oficial varias veces por el aseo durante sus labores ya que salpicaba en gran cantidad la mampostería a la vista y otros elementos, los cuales

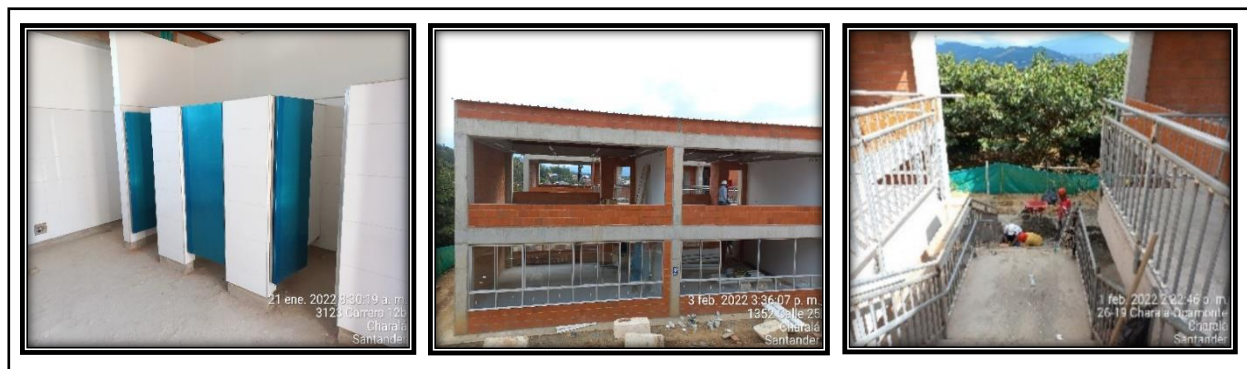
Figura 32, Instalación puertas, ventanería y barandales

Este hito contaba con tres actividades diferentes, las cuales eran, instalación de ventanería, instalación de puertas e instalación de barandas en escaleras y corredores del segundo piso en bloques C y D. Todas las actividades mencionadas fueron culminadas con éxito y en poco tiempo debido a la agilidad y destreza de los oficiales a cargo.

De igual forma, la ventanería en general del proyecto fue instalada rápidamente, a excepción de algunos sitios en los cuales los vanos estaban malos y fue necesario realizar cortes para dar cabida a los marcos.

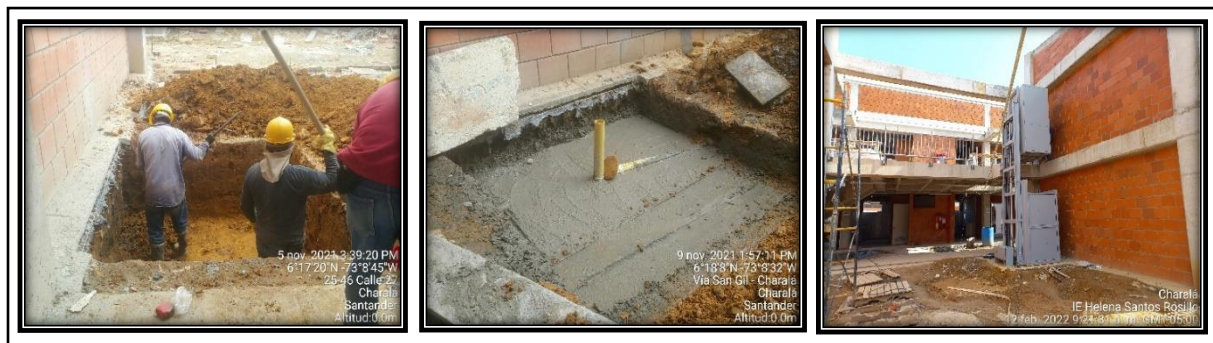
Figura 33, Instalación ascensores

La actividad inicialmente dio comienzo con la excavación y fundida de los fosos para los dos ascensores ubicados en los bloques C y D, para personas en condición de discapacidad. Fue necesario la adecuación de un filtro en las bases para evacuar cualquier tipo de humedad. Se cumplieron las especificaciones técnicas en cuanto las vigas de cimentación, las cuales contaban con aceros longitudinales de  $\frac{1}{2}$ " y flejes de  $\frac{3}{8}$ ". El concreto fue realizado en obra.

La instalación de los ascensores fue programada tiempo después y realizada por personal especializado proporcionado por la empresa fabricante. Durante el tiempo de la presente práctica empresarial se culminó por completo la instalación del ascensor en el bloque C.

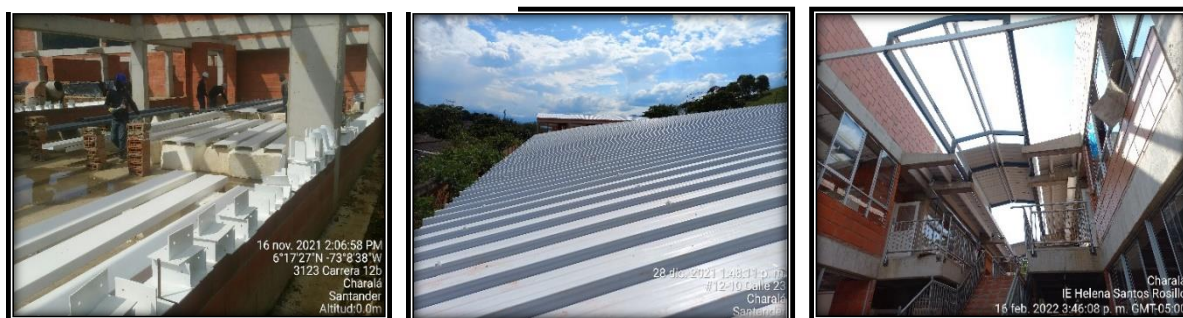
Figura 34, Instalación de cubierta

Las labores de cubierta fueron las más extensas del proyecto en cuanto tiempo, debido que los perfiles metálicos tenían retrasos en a su llegada a la obra, el pintado anticorrosivo, color blanco y soldado de los mismos era necesario antes de su ubicación final. Igualmente ocurrió el mismo proceso con las cerchas metálicas correspondientes al bloque A, las platinas en las que reposaban los perfiles y los tensores necesarios. La instalación de la cubierta en UPVC era muy rápida. En el transcurso de la práctica fue instalado casi en su totalidad la cubierta del proyecto, quedando únicamente pendientes las secciones de los pasillos en el segundo nivel de los bloques C y D.

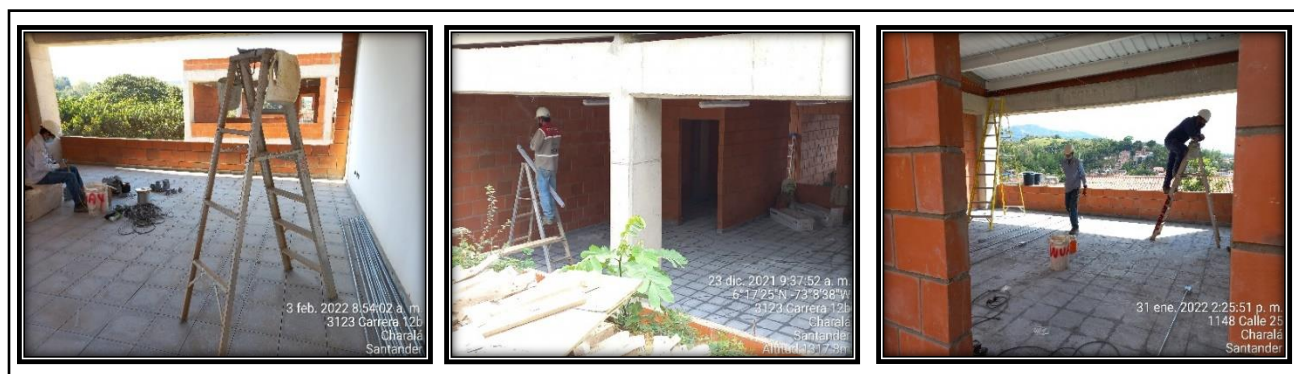
Figura 35, Instalaciones eléctricas

Entre las actividades eléctricas, se supervisó la instalación de la tubería metálica tanto en aulas como en pasillos del proyecto. El personal fue proporcionado por la misma empresa contratada. En general no se presentó inconveniente alguno en el desarrollo de esta actividad. De igual forma el cableado a esta tubería se realizó satisfactoriamente con el uso de una sonda metálicas para introducir los diferentes cables de energía y comunicaciones.

La instalación de lámparas en cada una de las zonas respectivas fue una labor más tediosa y extensa debido a la cantidad de cables por conectar. En algunas ocasiones fue necesario desmontar y reinstalar algunas lámparas por mal funcionamiento o mala instalación en sus soportes.

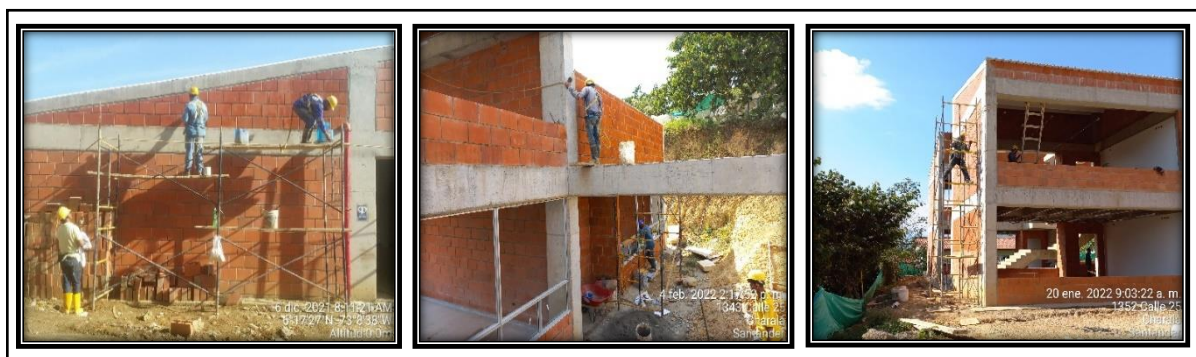
Figura 36, Limpieza general fachadas exteriores

Para el desarrollo de esta actividad se procedió a la capacitación de los auxiliares de construcción debido al uso del Ácido Nítrico, el cual es necesario para la remoción rápida y efectiva de manchas con cemento. A la par de esta actividad, los auxiliares debían resanar los

huecos en las juntas de mampostería y aplicar el respectivo hidrófugo con el fin de impermeabilizar todas las fachadas y protegerlas de humedades y filtraciones.

También fue aplicado el producto Sika-Flex entre la unión de los elementos estructurales y la mampostería para dar acabado y sellado a las juntas de dilatación y de igual forma, protegerlos de filtraciones. Estas actividades dieron inicio en el bloque B, seguido del bloque A y finalmente los bloques C y D.

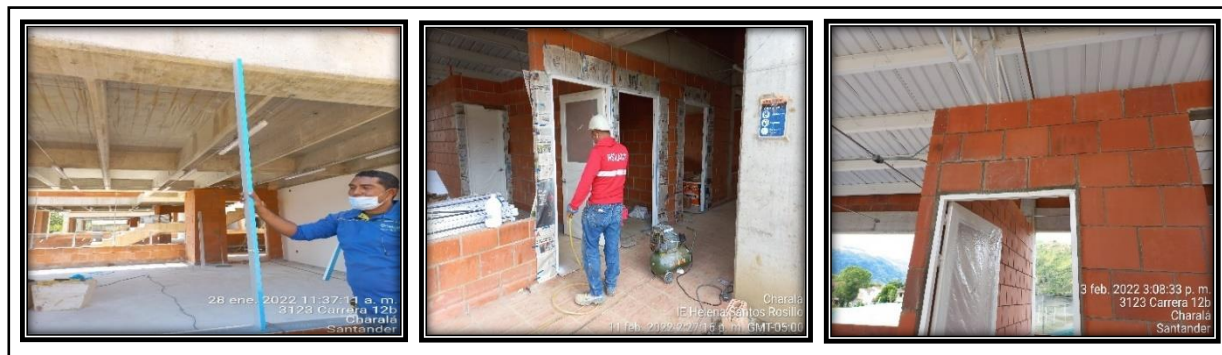
Figura 37, Detallado vanos puertas y ventanas

Debido a algunas deflexiones en las vigas de cubierta y errores constructivos en la mampostería fue necesario adecuar ciertos vanos de puertas y ventanas, ya que, a la hora de instalar estos elementos, no encajaban con sus respectivas medidas.

Una vez instaladas las puertas y ventanas, fue necesario el llenado con mortero en los espacios vacíos, especialmente de ventanas, en las cuales se encontraban espacios de hasta 2 y 3 centímetros entre los marcos y muros. Las puertas metálicas de las aulas de clase y demás zonas del proyecto a excepción de baterías sanitarias debieron ser rellenas en sus marcos por agujeros hechos por el mismo fabricante con el fin de evitar inestabilidad.

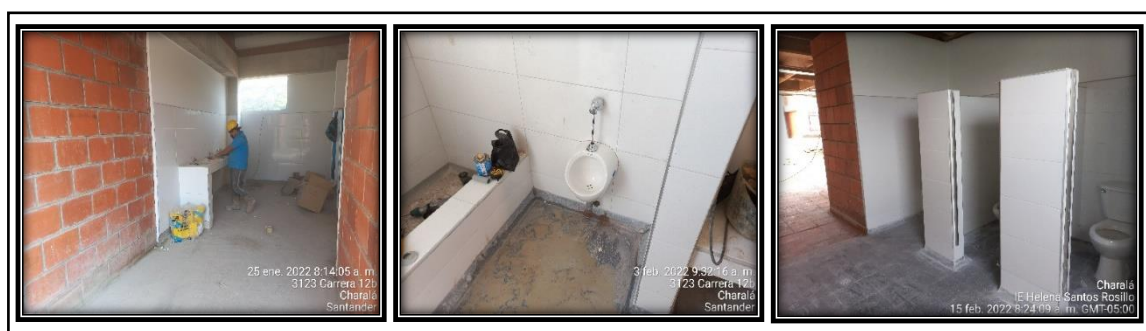
Figura 38, Instalación aparatos sanitarios y accesorios

Todos los aparatos sanitarios, lavamanos y orinales del proyecto fueron instalados en sus respectivas zonas, y a su vez, cada uno de ellos fue probado, verificando su correcto funcionamiento y chequeo de fugas en los puntos hidráulicos.

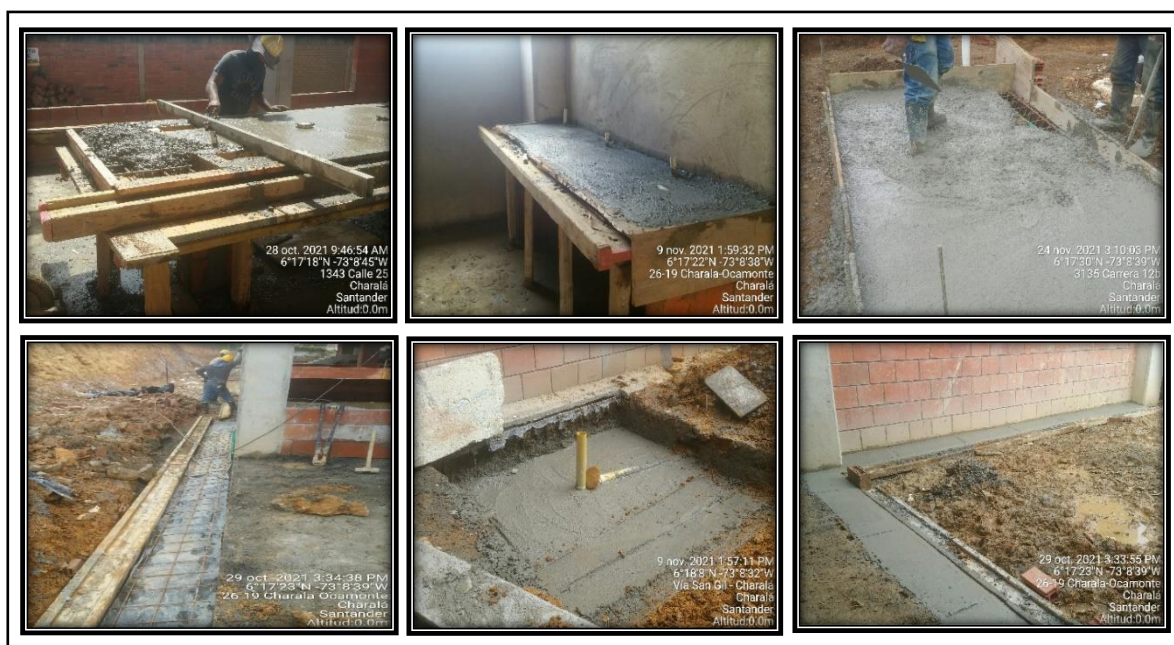
Figura 46, Elementos fundidos con concreto hecho en obra.

Como anotación especial, fueron pocos los elementos fundidos con concreto hecho en obra, tales como mesones de laboratorios y baterías sanitarias, andenes perimetrales y algunas vigas cintas. Los demás elementos faltantes fueron fundidos con concreto premezclado suministrado por la concretera CEMEX de la ciudad de San Gil y al cual se le hicieron los respectivos ensayos de asentamiento y compresión del concreto.
