APOYO COMO INGENIERO CIVIL EN FORMACIÓN AUXILIAR RESIDENTE EN  
LA SUPERVISIÓN Y EJECUCIÓN DE LAS DISTINTAS OBRAS  
COMPLEMENTARIAS PARA LA PROTECCIÓN DEL GASEODUCTO  
GIBRALTAR-BUCARAMANGA PERTENECIENTE A LA EMPRESA  
PROMIORIENTE S.A. E.S.P. UBICADO ENTRE LAS ZONAS RURALES DE LOS  
MUNICIPIOS DE LABATECA-CHITAGA, DEPARTAMENTO NORTE DE  
SANTANDER A CARGO DE LA EMPRESA CONTRATISTA INDUSTRIAS EL  
ZUTA

UNIVERSIDAD DE PAMPLONA  
FACULTAD DE INGENIERIAS Y ARQUITECTURA  
PROGRAMA DE INGENIERIA CIVIL  
PAMPLONA  
2016

Trabajo de grado en la modalidad de práctica empresarial presentado como  
requisito para optar el título de ingeniero civil

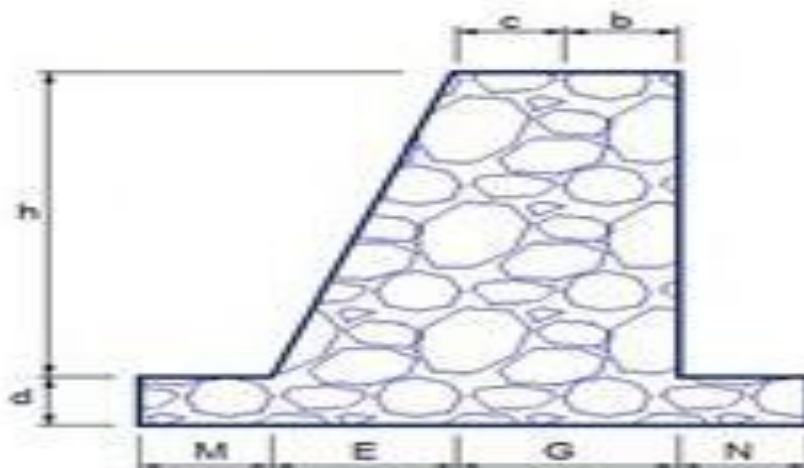
Figura 6. Ejemplo de muro en concreto ciclópeo.

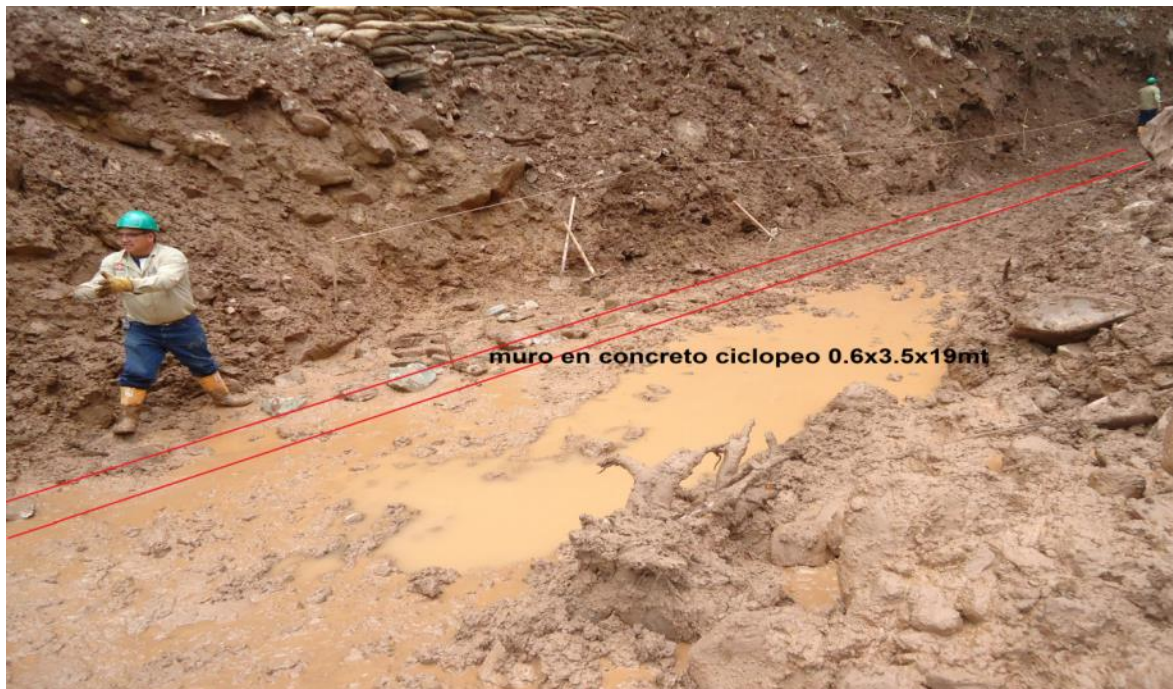
Este proceso consistió en ubicar las partes laterales del cauce en el cual quedara ubicado el muro en concreto ciclópeo. Después de ubicado estos dos lugares se procede a realizar una excavación con el objetivo de localizar el ducto, después de localizado el ducto este será tomado como punto de referencia ya que este debe quedar en el centro del muro.

Figura 16. Localización de muro en concreto ciclópeo lado Gibraltar.

**Figura 17. Localización de muro en concreto ciclópeo lado Gibraltar.**

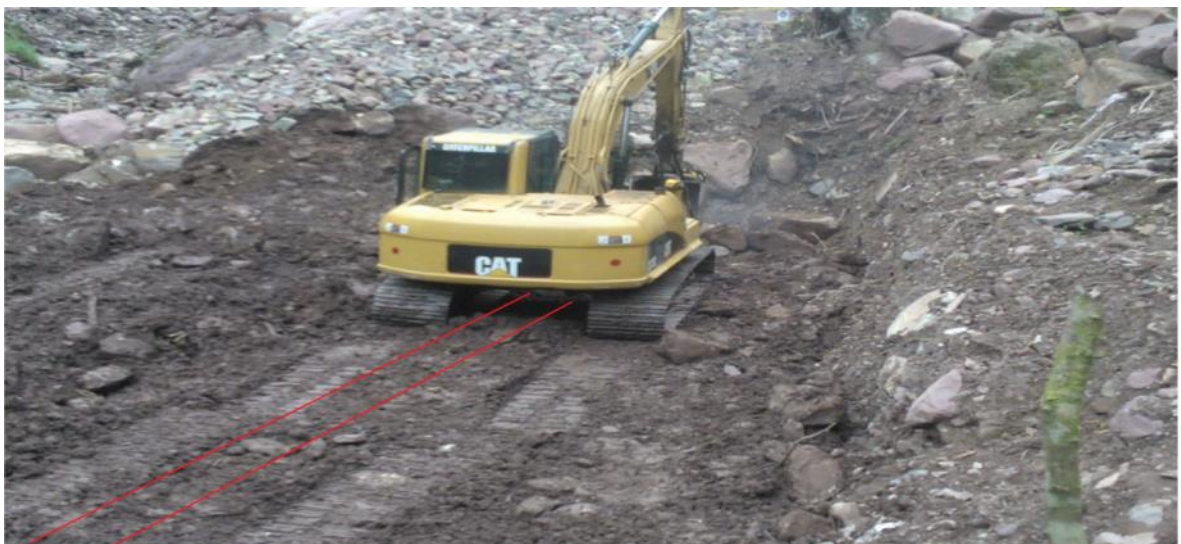
Este proceso consistió en realizar las excavaciones necesarias con una retroexcavadora 320c para ubicar el ducto y lograr la profundidad necesaria para iniciar con el proceso constructivo del muro en concreto ciclópeo.

**Figura 18. Excavación mecánica (retroexcavadora 320c).**

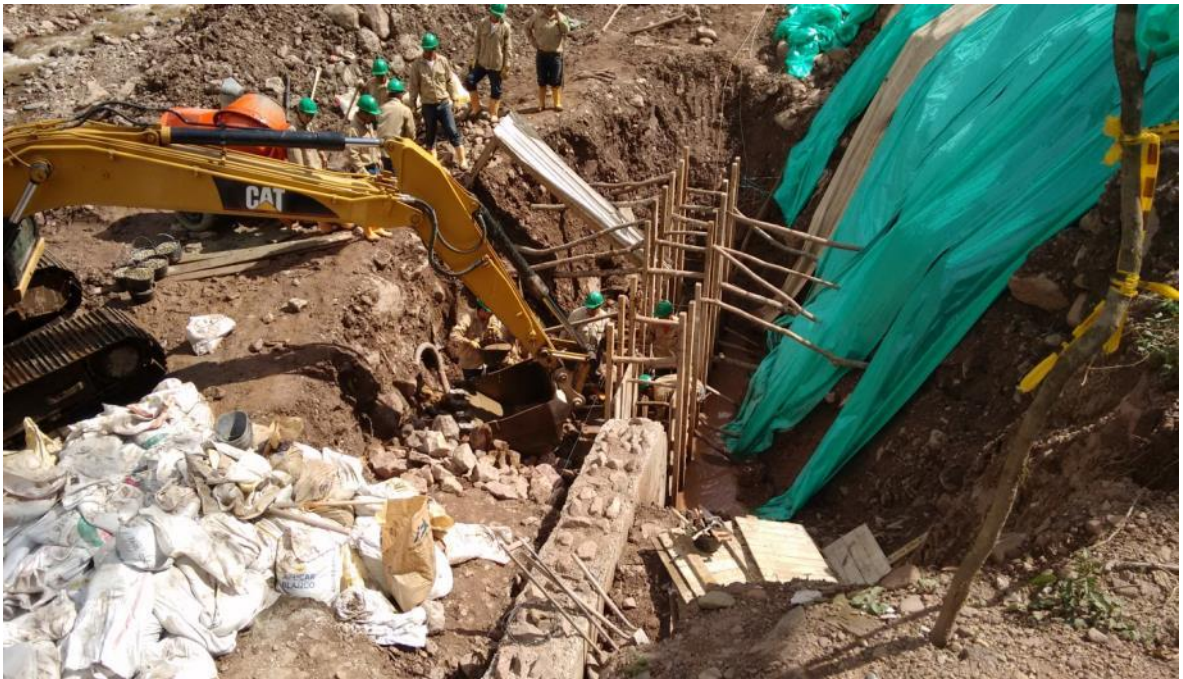
Solado: después de lograr la profundidad deseada se inició la evacuación de aguas que entran a la zanja debido a infiltración de la quebrada, después de efectuar esto se procede a ubicar el solado el cual es un concreto de 3000 psi con piedras incrustadas esto para que el muro tenga más agarre a la hora de fundirlo, las dimensiones de este solado fueron de 10cm de espesor por 70cm de ancho. Cabe aclarar que el solado ayuda a nivelar el terreno y facilita la encofrada.

Encofrado: ultimado el solado se procede a tomar los niveles necesarios y los alineamientos correspondientes para poder iniciar el encofrado. Este proceso consiste en ubicar formaletas de madera a lado y lado del muro para darle la forma espesor y longitud que los planos demandan.

Fundido: este proceso consiste en realizar concreto de 3000 psi e ir depositándolo a medida que se fabrica dentro de la formaleta, creando capaz entre 20-50cm de espesor en medio de estas capaz se depositaran capaz de piedras de 10 y 12". Este proceso es repetitivo hasta lograr la altura deseada.

**Figura 19. Encofrado y fundido de muro en concreto ciclópeo.**

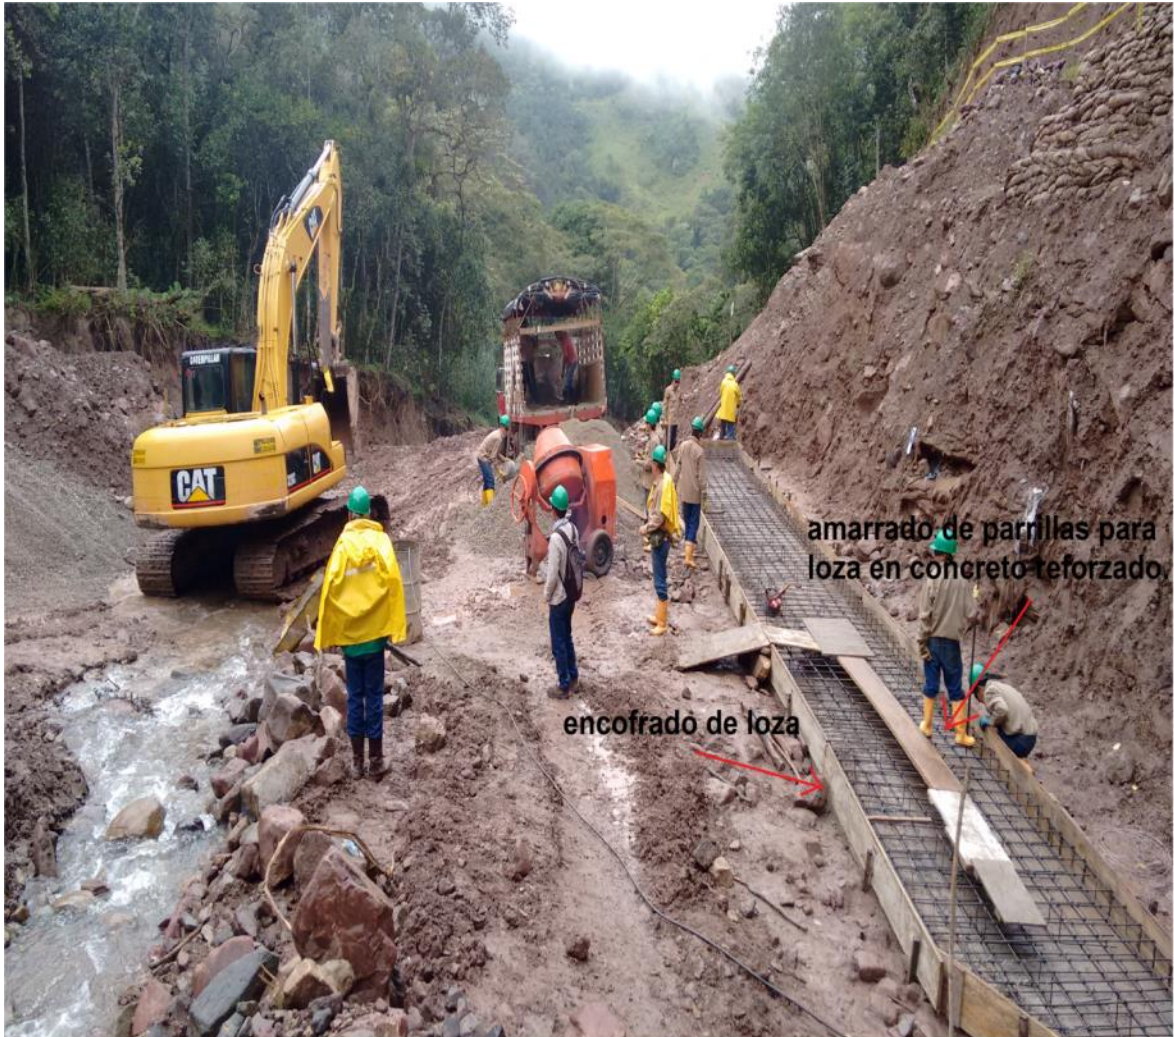
Este proceso se ejecuta después de secado el solado, consiste en armar parrillas en este caso acero de ½” con una separación de 20cm en ambos sentidos.

Después de amarrar todo el acero necesario para las parrillas se procede a tomar los niveles necesarios para iniciar con el encofrado el cual será el que le dará la forma a la loza con ayuda de formaleta de madera.

Figura 21. Parrillas armadas y encofrado de la loza.

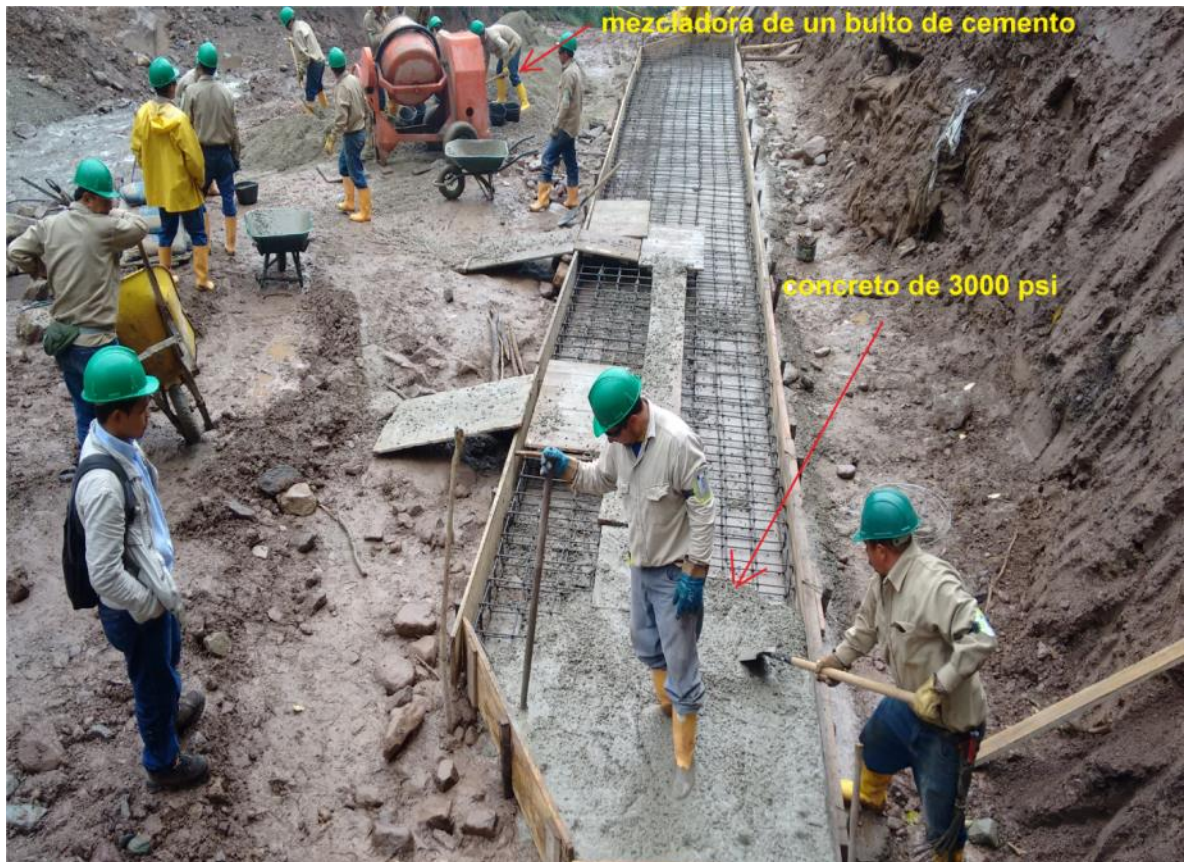
Finalizado el encofrado de la loza se procede a organizar todo el material cerca del lugar del fundido. Finalizado esto se inicia el batido de la mezcla e instalación de esta en el lugar hasta lograr la altura y longitud deseada.

Figura 22. Fundido de loza reforzada.

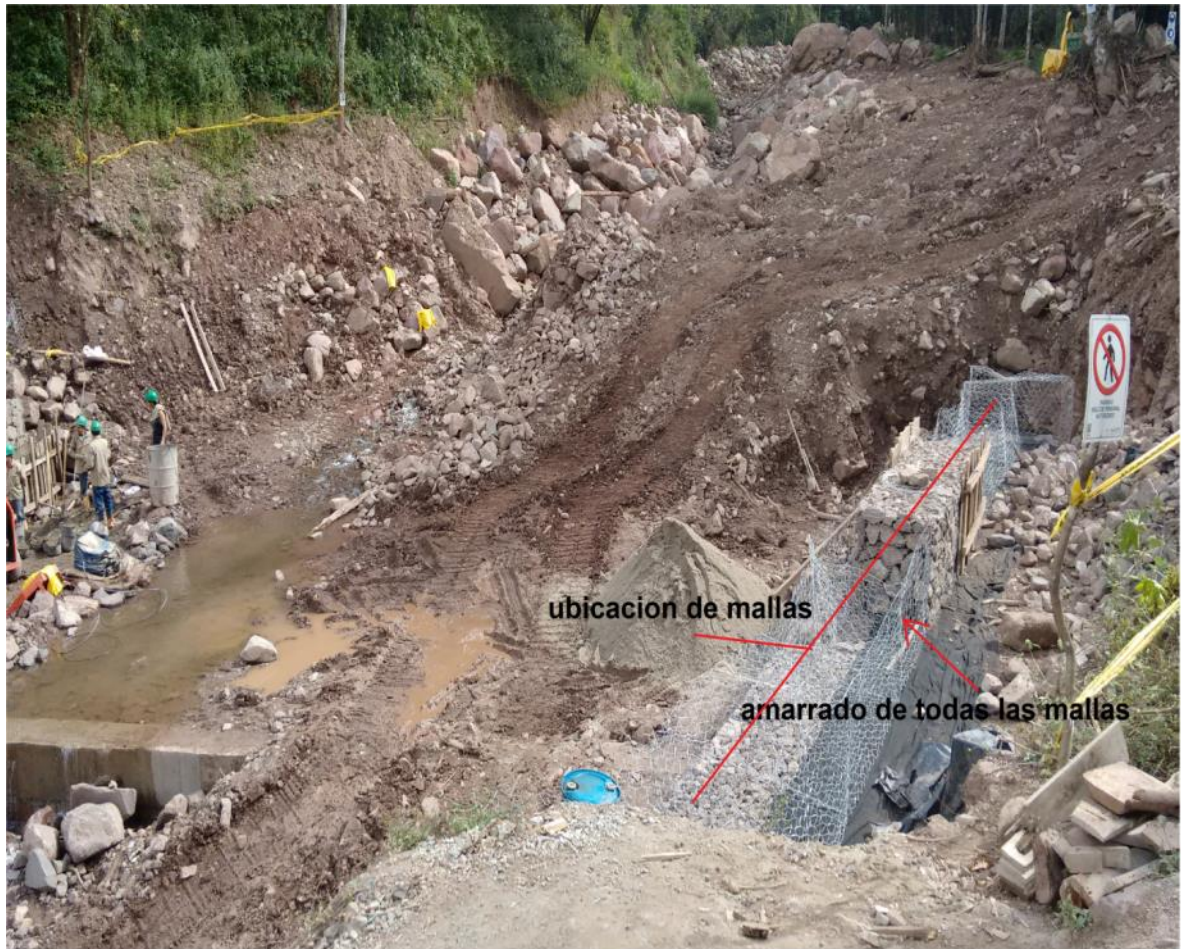
Después de transportados las mallas tipo gavión a la obra se procedió a armar y amarrar este para así obtener la figura que este debe dar. Después de tener los gaviones necesarios armados se procedió a ubicarlos en el sitio en el cual quedaron, todos estos se amarraron uno al otro para armar una sola estructura entre todos.

Figura 23. Ubicado de mallas y amarrado de estas.

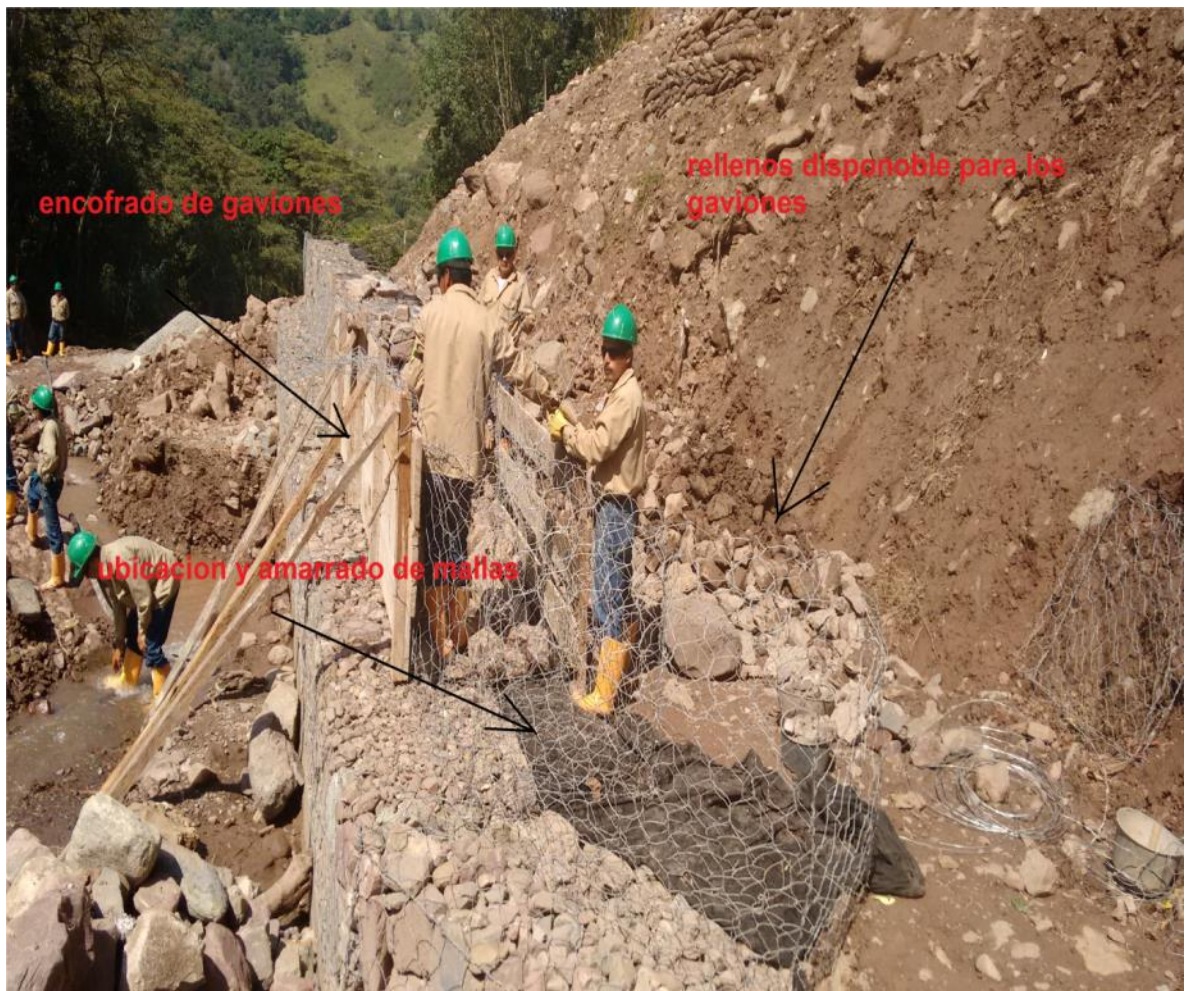
Después de armar las mallas de gavión y ubicarlas en el lugar que quedaron se procedió a ubicar un hilo el cual nos aseguró que la fila del gavión quedara recta, después de esto se instalaron tableros de madera de manera longitudinal al gavión esto para evitar que la roca deformara la parte frontal y trasera de la estructura, estos tableros fueron asegurados con listones de madera ya que con ayuda de estos se obtuvo más seguridad para el encofrado.

Finalmente se procede a colocar manualmente piedra a piedra dentro de la malla y ubicándolas de la mejor manera para que estas encajaran entre sí, este proceso se hizo hasta rellenar completamente el gavión.

Figura 24. Encofrado y relleno manual del gavión.

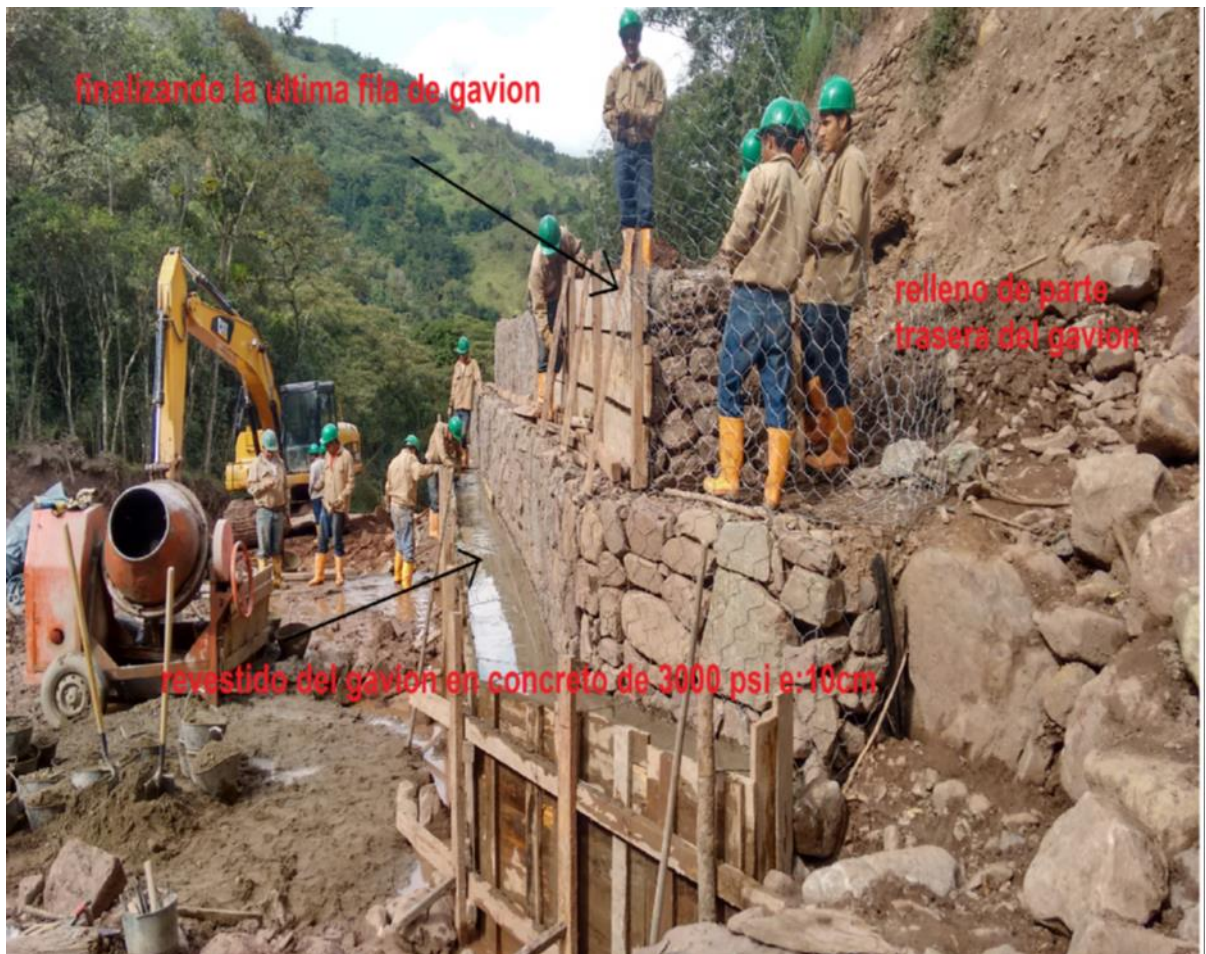
este proceso consistió en darle al gavión un revestido en concreto de 3000 psi con un espesor 10cm, antes de colocar el concreto en su destino se procedió a encofrar toda la fila del gavión para que la fundida sea monolítica. El gavión fue revestido tanto forntal como en su parte posterior.

Para realizar el relleno con ayuda mecanica se ubico en la parte trasera del gavión un geotestil el cual cumple la función de drenar las aguas pero evitando que los limos del suelo sean arrastrados de esta forma se impedira que hayan posible hacentamientos.

Figura 25. Revestido de gavión y relleno de su parte trasera.

La ejecución de esta obra, busca la estabilización del talud, permitiendo que las aguas, que se infiltran en este, sean drenadas por el gavión y el geotextil, impidiendo que las partículas más pequeñas del suelo, pasen por este y evitando finalmente un asentamiento brusco del suelo.

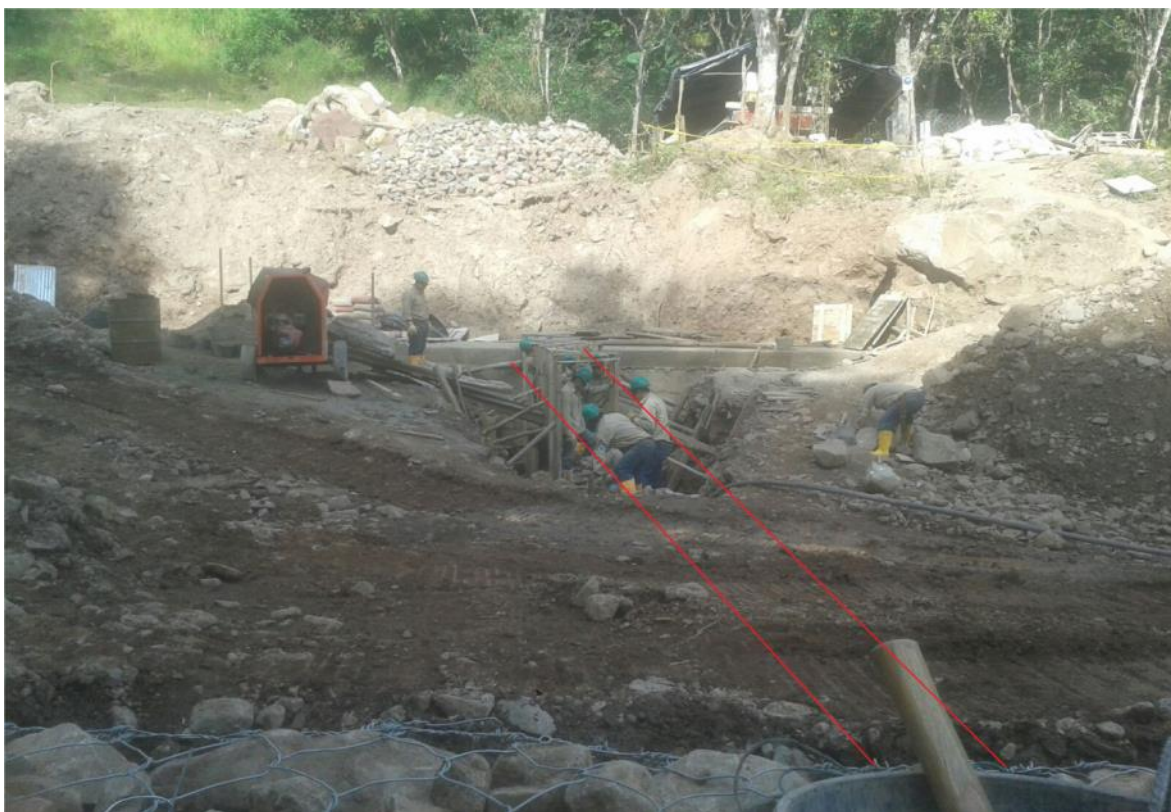
Este proceso consistió en ubicar los dos extremos por donde cruza el ducto, partiendo desde esa información se ubicaron dos puntos separados 1,50mt creando una línea imaginaria paralela al ducto.

**Figura 26. Ubicación del punto inicial de la pantalla.**

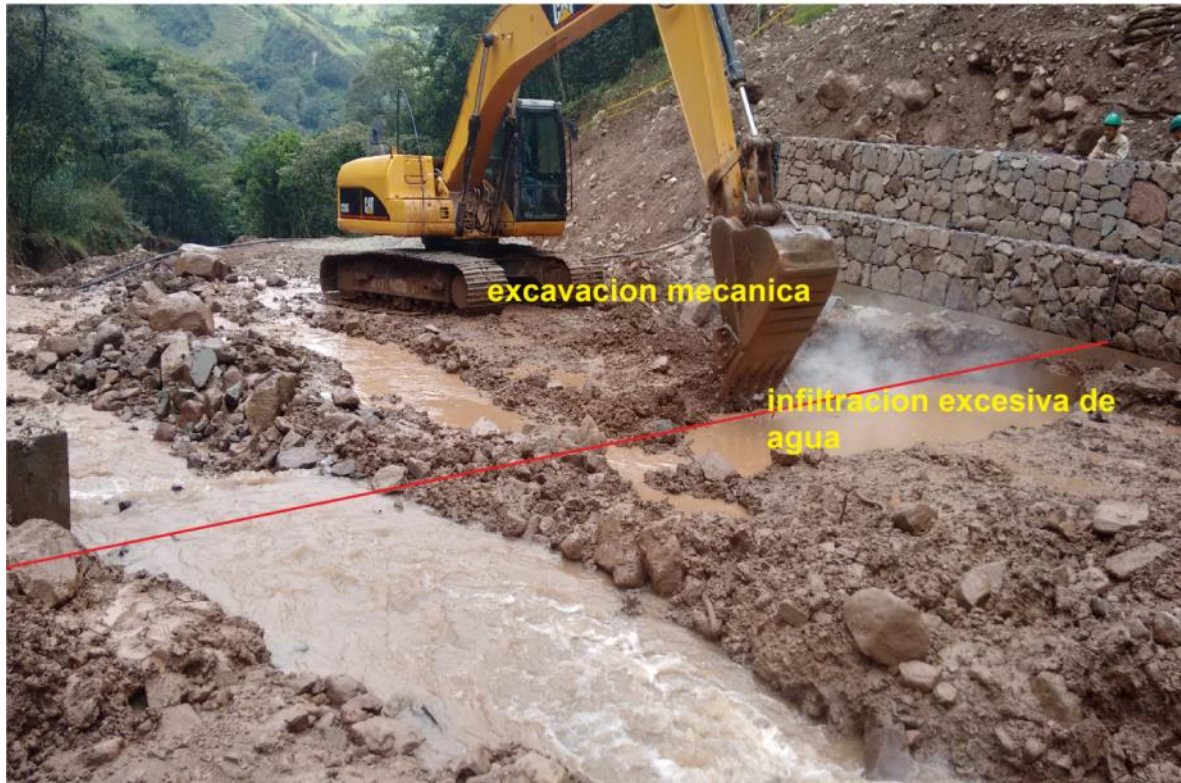
Debido que la pantalla en concreto ciclópeo se encuentra a una profundidad considerable se debe usar ayuda mecánica y a esto se le incluye otro agravante y es que el muro va a atravesar el cauce situación que complica la construcción ya que se infiltró mucha agua. Por esta razón fue vital el uso de la retroexcavadora 320c.

**Figura 27. Excavación mecánica con presencia de agua.**

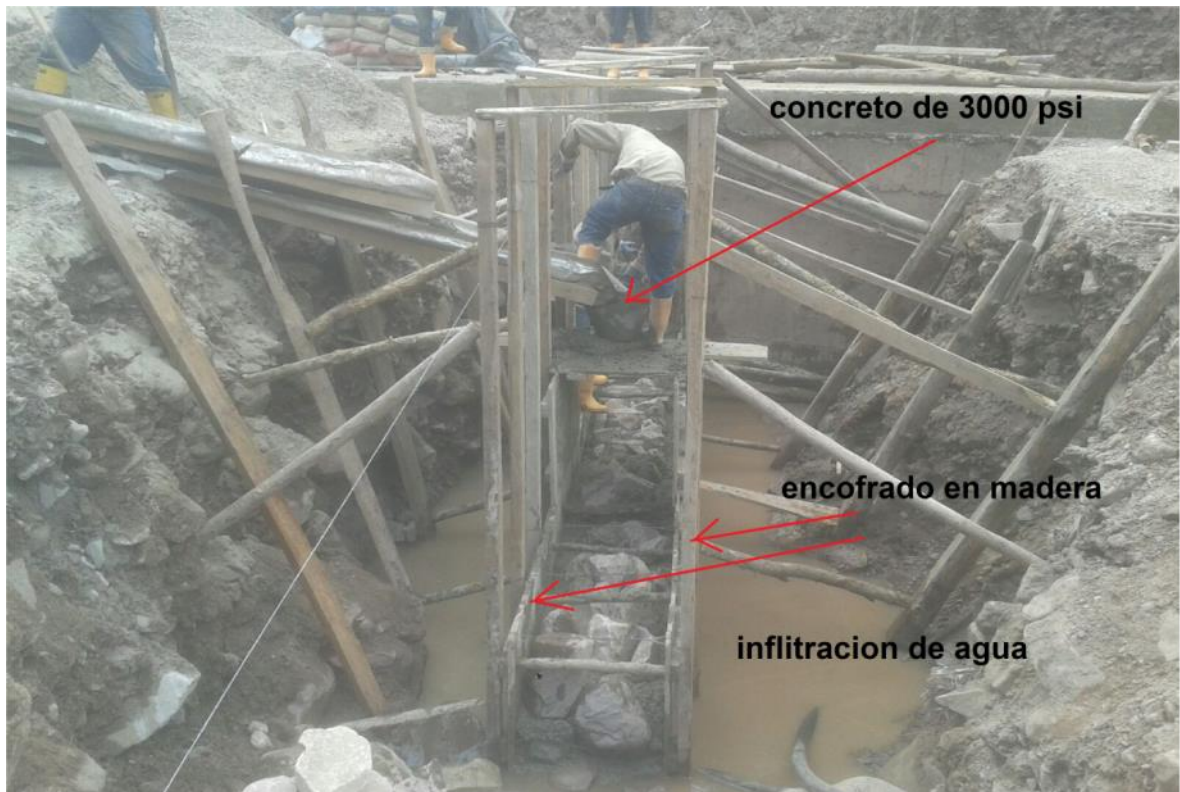
Terminada las excavaciones se procedió a ubicar formaleta de madera a cada lado del muro separada una de la otro 90 cm. Terminada esta actividad se procedió a iniciar con el fundido del muro en concreto ciclópeo, debido que la pantalla por condiciones hídricas no se puede fundir monolíticamente, toco dejar

en la parte final de cada tramo una inclinación aproximada de 45° esto con el fin de que cada sección tuviera un mejor agarre entre sí.

**Figura 28. Fundido de tramo 1 de pantalla en concreto ciclópeo.**

Debido que el muro construido pasaba la quebrada de un punto a otro fue necesario realizar la fundida de la estructura en tres secciones. Finalizada la excavación para fundir un tramo del muro y obtenida la profundidad necesaria, hubo que sacar con ayuda de motobombas toda el agua infiltrada de la quebrada en el punto.

Finalizada la excavación de cada tramo se procedía a evacuar las aguas infiltradas con ayuda de la retroexcavadora, después de sacada el agua se ubicaba en el suelo un concreto pobre. Después de secado este concreto procedamos a realizar el encofrado el cual con ayuda del solado se hizo más fácil, debido que este piso le brindo más estabilidad y fijación a la formaleta y parales de madera, ubicada la formaleta esta era alineada con la parte antecesora de la pantalla.

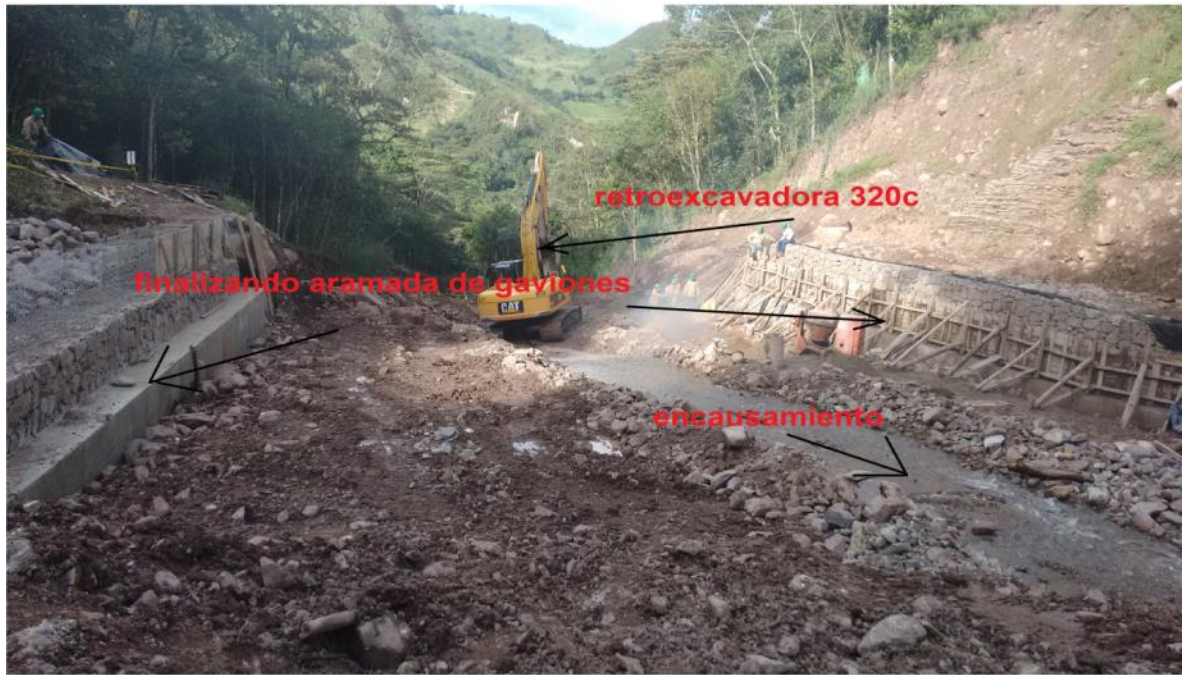
El cauce de la quebrada burgueño fue mejorado y fue ubicado en el centro de la pantalla la cual tendrá como objetivo resistir los inviernos fuertes que se presentan en la región. Este cauce fue modificado con la ayuda mecánica de una retroexcavadora 320c.

**Figura 29. Mejoramiento del cauce con retroexcavadora.**

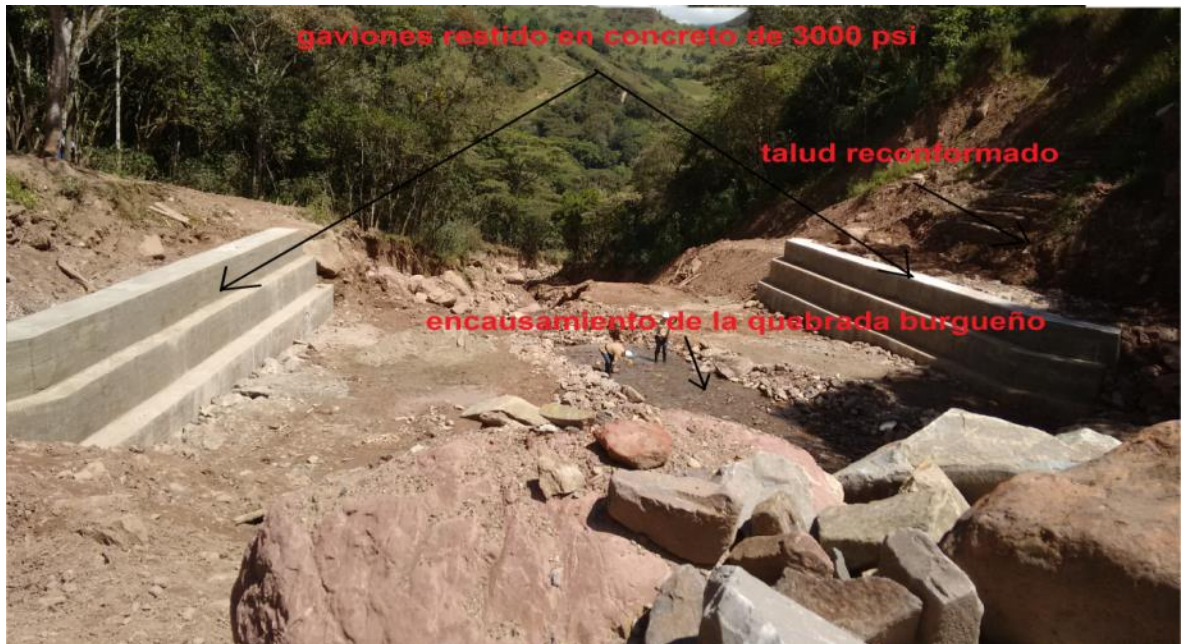
**Figura 30. Obra terminada vista frontal aguas arriba.**

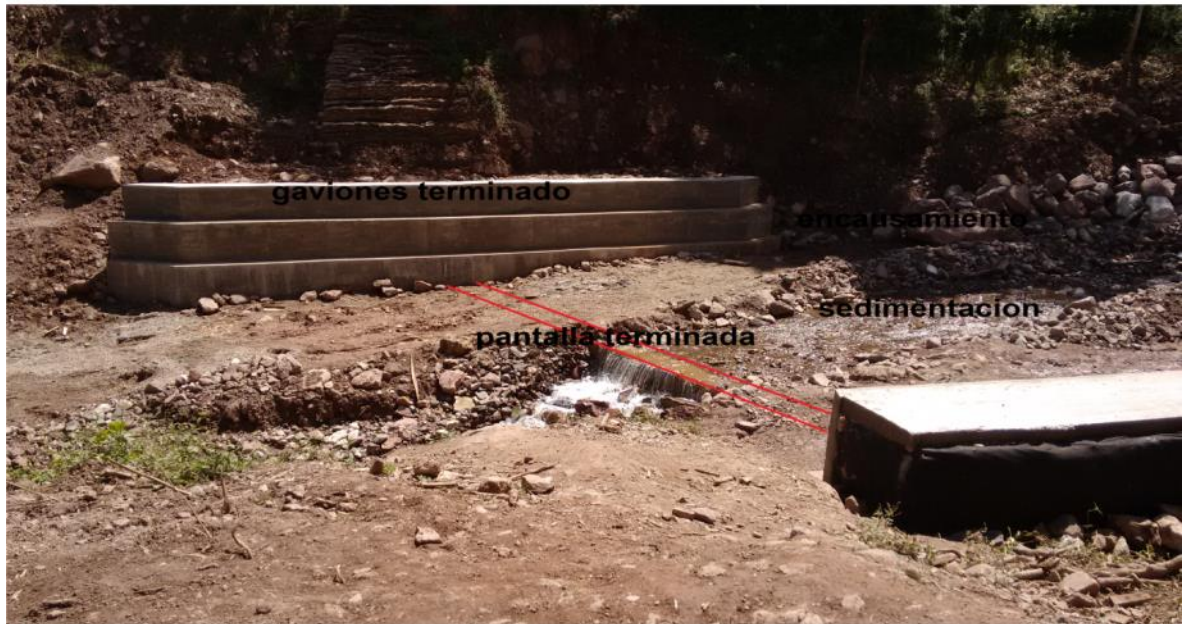
**Figura 31. Vista lateral de obra terminada.**

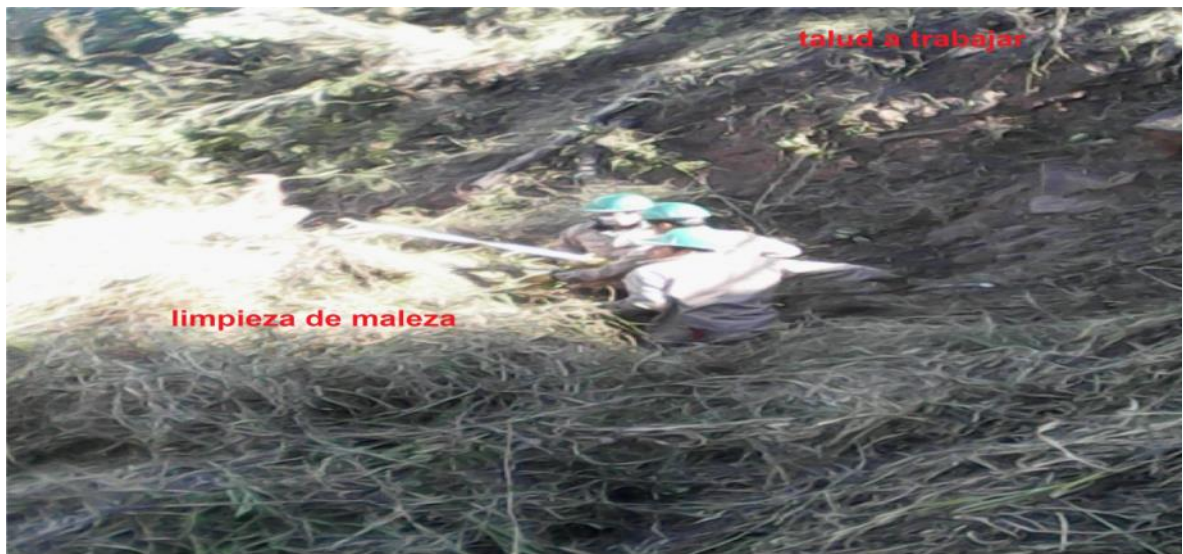
Este proceso consiste en realizar una limpieza para ubicar los distintos puntos en los cuales se debe realizar este tipo de diseño para la protección del Gasoducto Gibraltar-Bucaramanga.

**Figura 32. Limpieza para posible ubicación de rocas.**

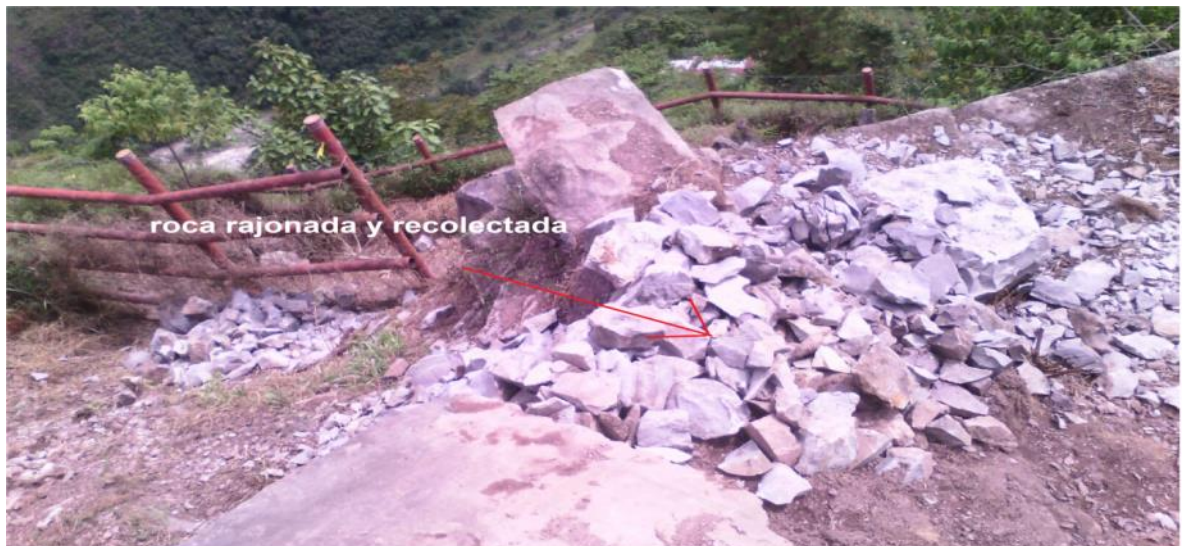
Después de ubicadas las rocas de gran tamaño que por su peso afectan al ducto, se realizó la rajonada de estas que consiste en aplicarles golpes con grandes cantidades de fuerza a la roca con una maseta (porra), esto se efectuó repetitivas ocasiones hasta logran destruir el material y así poderlo usar.

**Figura 33. Recolección de rocas.**

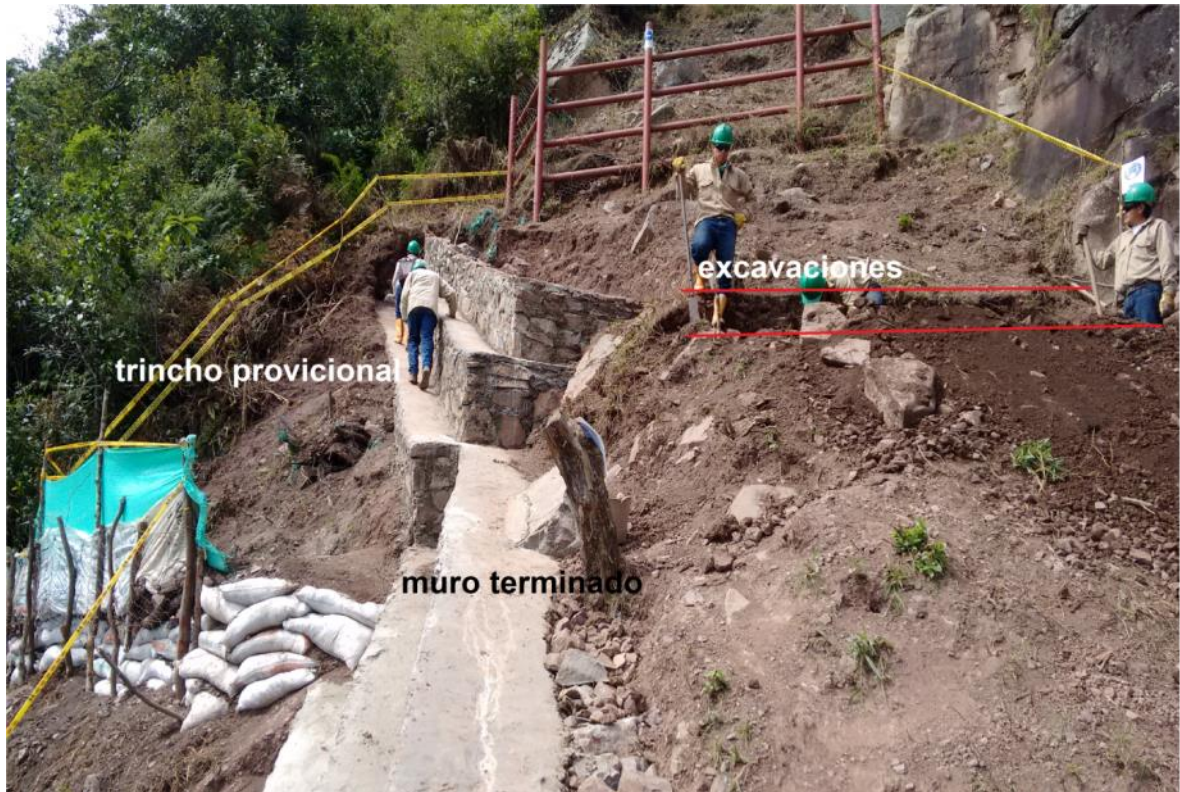
Este proceso consistió en realizar un canal manualmente en el cual quedara ubicada parte del muro, esto se realizó para evitar que el muro quedara en la parte superficial y esto causara su inestabilidad. Esta excavación tiene dimensiones de 30cm de profundidad por 1mt de ancho.

**Figura 34. Excavación manual para muro.**

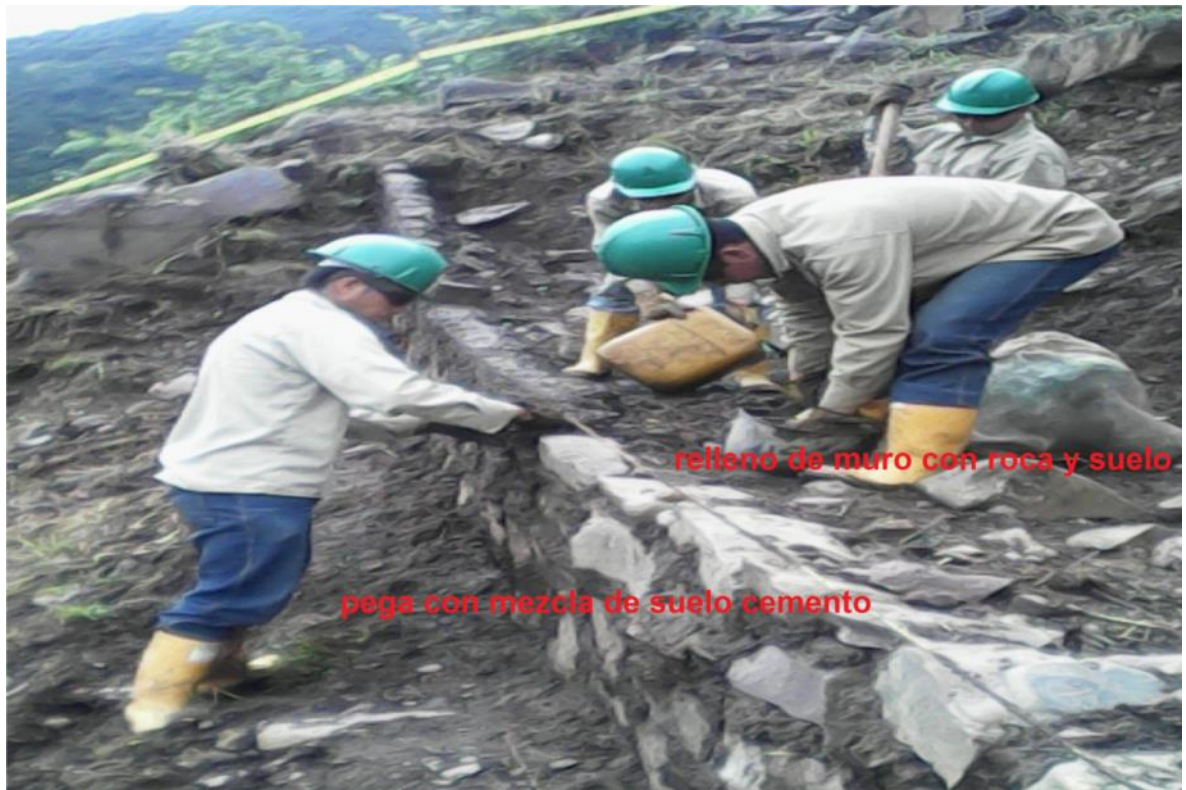
Después de realizada la excavación se procedió a realizar la mezcla entre suelo y cemento, el suelo extraído de la excavación fue usado para producir este tipo de mezcla. Después de preparada la mezcla se procede a pegar la roca, llevando el muro en su interior roca y suelo.

**Figura 35. Pegado de roca y relleno de muro.**

Después de pegar la roca y alcanzar la altura necesaria se procede a instalar una capa de mezcla de suelo cemento en la parte superior del muro, lo cual le brindó un mejor acabado y le disminuirá la infiltración del agua hacia su interior.

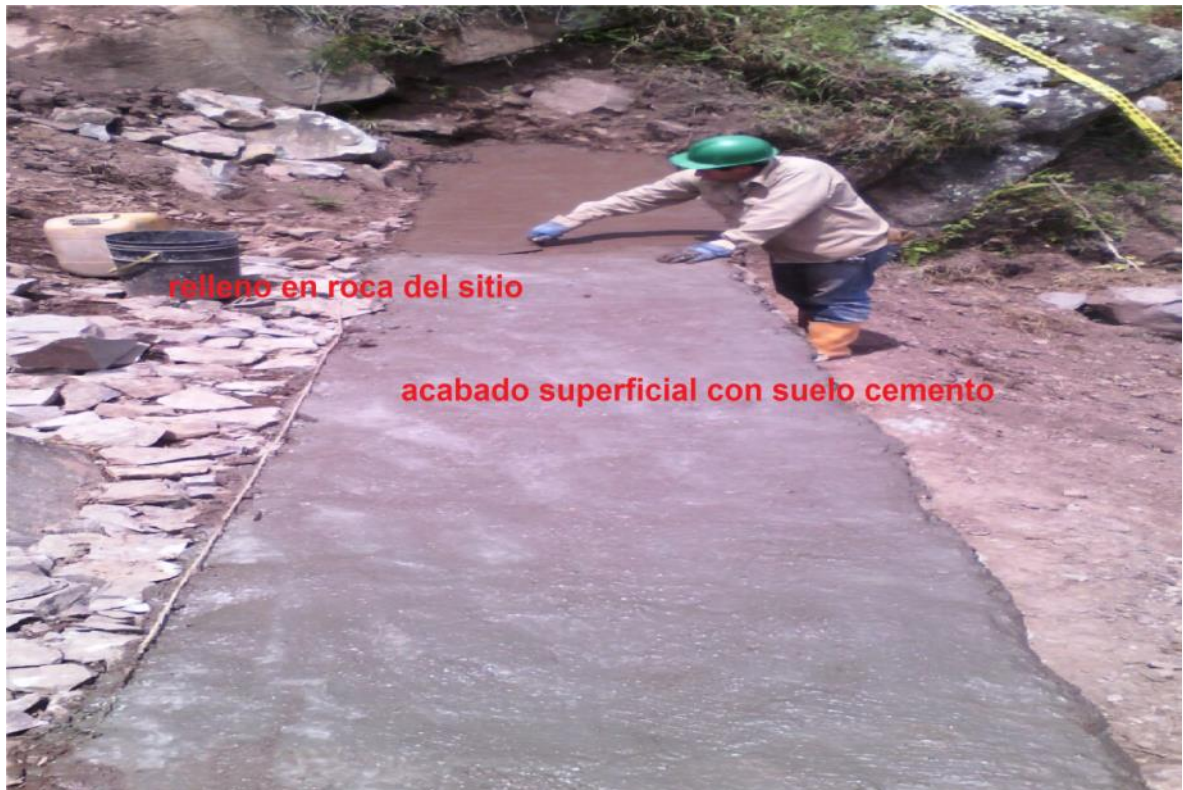
Por último se realizó una adecuación manual del terreno en la parte superior de cada muro, esto con el objetivo de disminuir la pendiente que presenta el talud y rellenar la parte trasera del muro ya terminado.

**Figura 36. Acabado superficial de muro.**

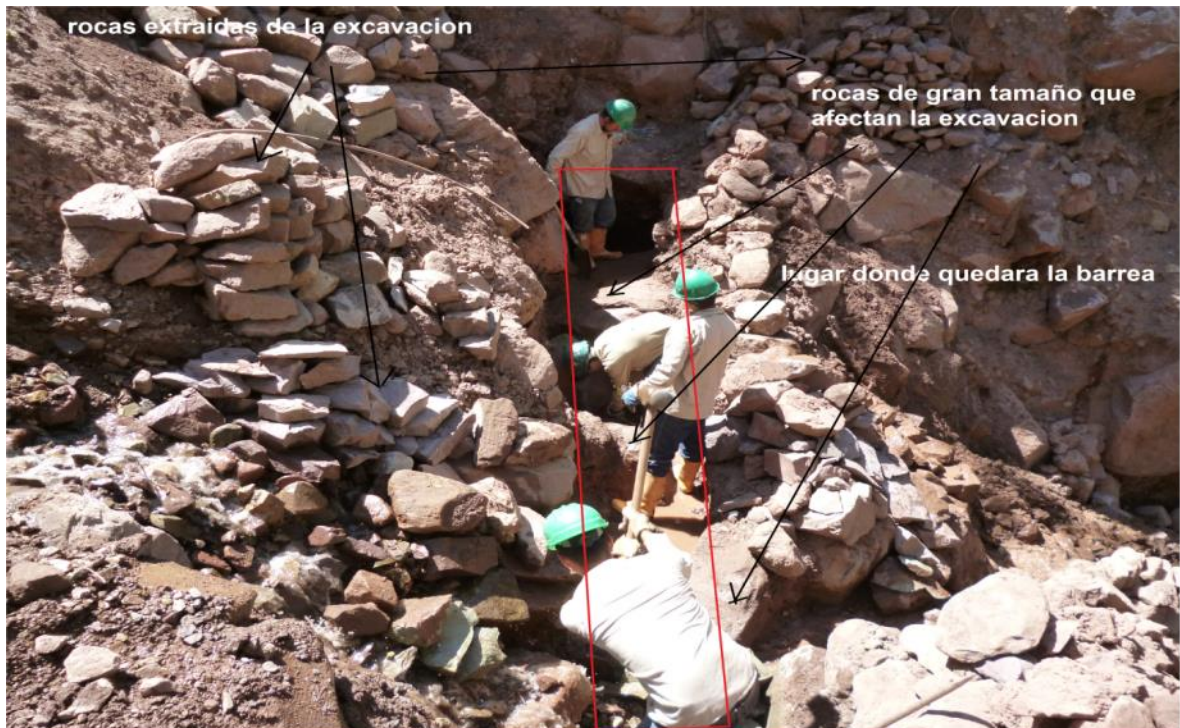
Después de ubicar los puntos donde quedarían las barreras se inició con las excavaciones manuales, dichas excavaciones se dificultaron por el alto contenido de rocas de gran tamaño en el cauce, lo que provoco buscara alternativas como taladrar la rocas para así de esta forma poderlas fracturar con facilidad y poder cumplir nuestros objetivos.

Figura 37. Excavación manual para barreras transversales al cauce.

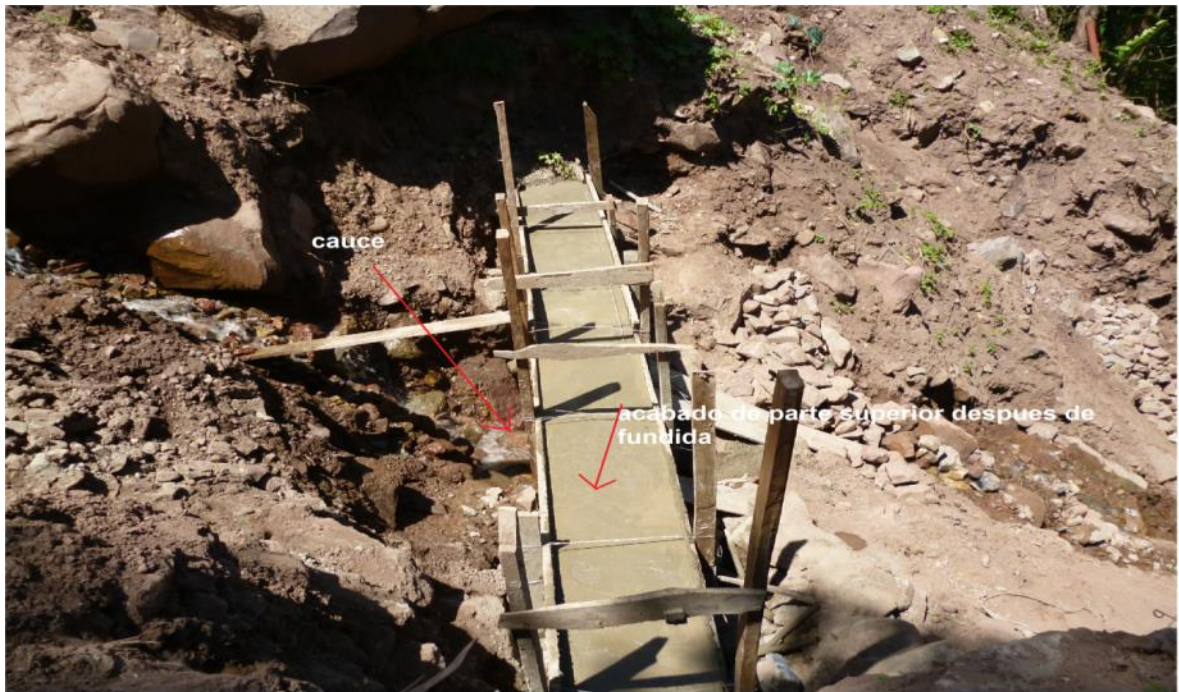
**Figura 39. Fundida finalizada.**

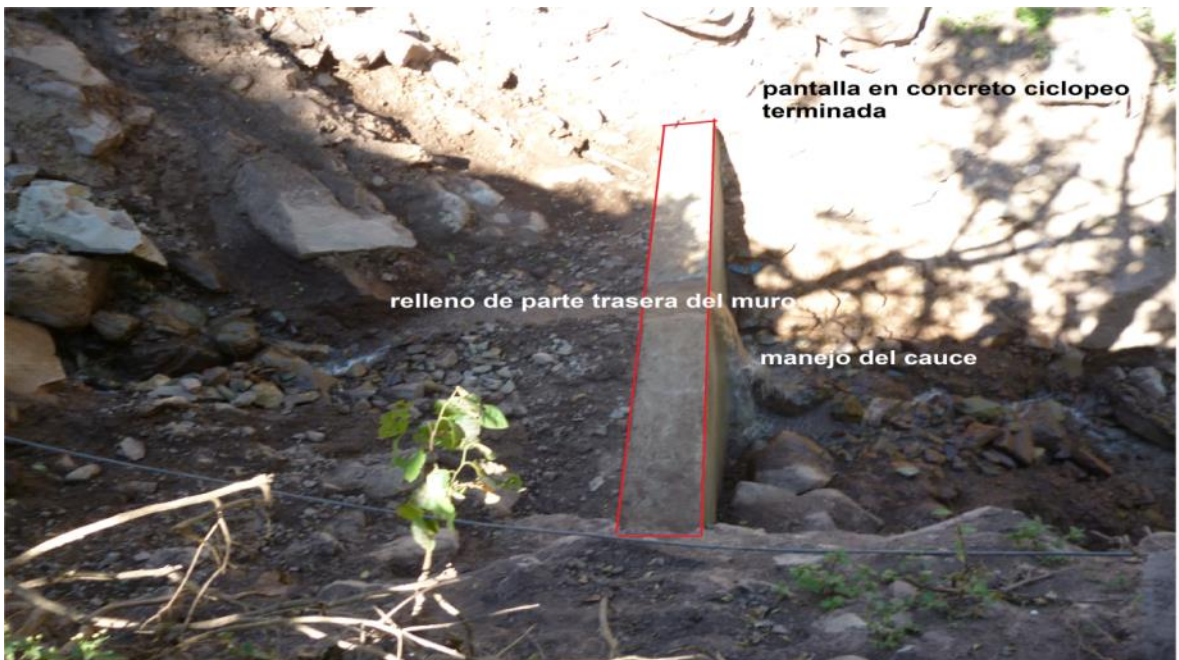
**Figura 40. Pantalla finalizada y relleno de su parte trasera efectuado.**
