APOYO COMO INGENIERO CIVIL EN FORMACIÓN AUXILIAR RESIDENTE EN  
LA SUPERVISIÓN Y EJECUCIÓN DE LAS DISTINTAS OBRAS  
COMPLEMENTARIAS PARA LA PROTECCIÓN DEL GASEODUCTO  
GIBRALTAR-BUCARAMANGA PERTENECIENTE A LA EMPRESA  
PROMIORIENTE S.A. E.S.P. UBICADO ENTRE LAS ZONAS RURALES DE LOS  
MUNICIPIOS DE LABATECA-CHITAGA, DEPARTAMENTO NORTE DE  
SANTANDER A CARGO DE LA EMPRESA CONTRATISTA INDUSTRIAS EL  
ZUTA

UNIVERSIDAD DE PAMPLONA  
FACULTAD DE INGENIERIAS Y ARQUITECTURA  
PROGRAMA DE INGENIERIA CIVIL  
PAMPLONA  
2016

Trabajo de grado en la modalidad de práctica empresarial presentado como  
requisito para optar el título de ingeniero civil

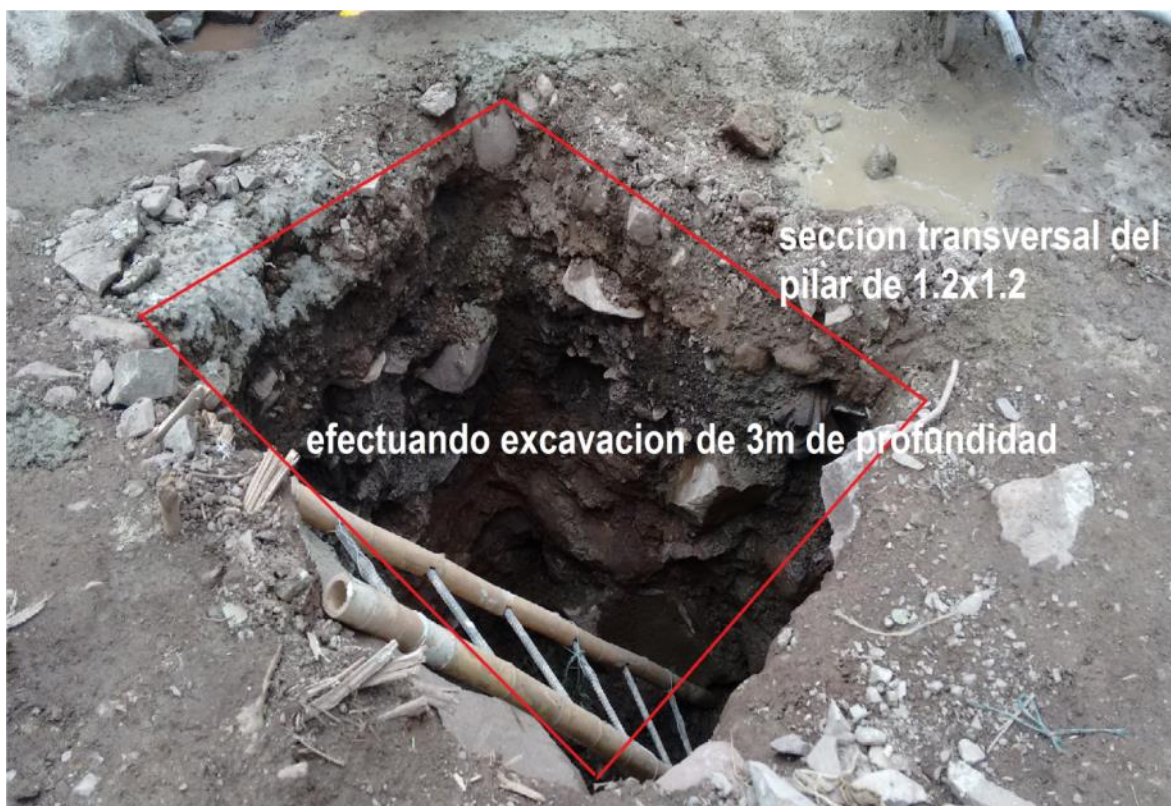
Realizado el replanteo del terreno el cual tuvo como objetivo nivelar el suelo se iniciaron las excavaciones, el diseño inicialmente contemplaba dos filas, ubicadas en las partes laterales de la losa pero debido a la gran cantidad de rocas que se presentó en todas las excavaciones realizadas se decidió ubicar una tercera fila en el centro de la losa con el concreto ciclópeo sobrante. En cada fila se efectuaron 6 pilares cada uno con una sección transversal de 1.2x1.2m.

**Figura 41. Excavación manual para pilares.**

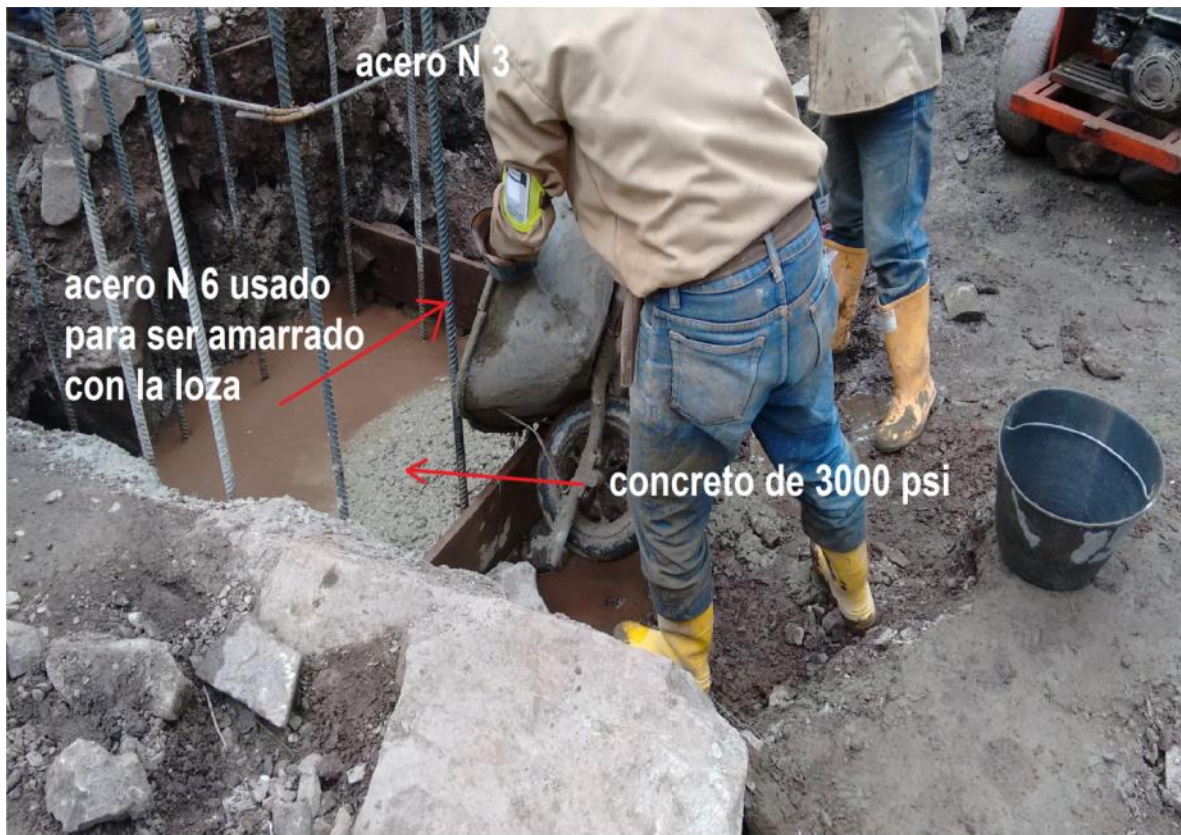
El proceso de fundido de los pilares consistió en rellenar el orificio excavado con capas de concreto de 3000 psi, cada capa entre 20 y 30 cm después de colocada la capa se le ubicaba arriba de esta una capa de rocas de 10 y 12" este proceso se realizó en repetidas ocasiones hasta lograr la altura de cada pilar.

Cuando el concreto ciclópeo llevaba una altura de 2.30m se procedían a ubicar 12 barras de acero N°6 con una longitud de 2m, estas barras eran atadas a un estribo de acero N° 3 para que estas estuvieran separadas adecuadamente. Estas barras tendrían la finalidad de ser amarradas con el acero de la loza.

Figura 42. Fundido de pilar.

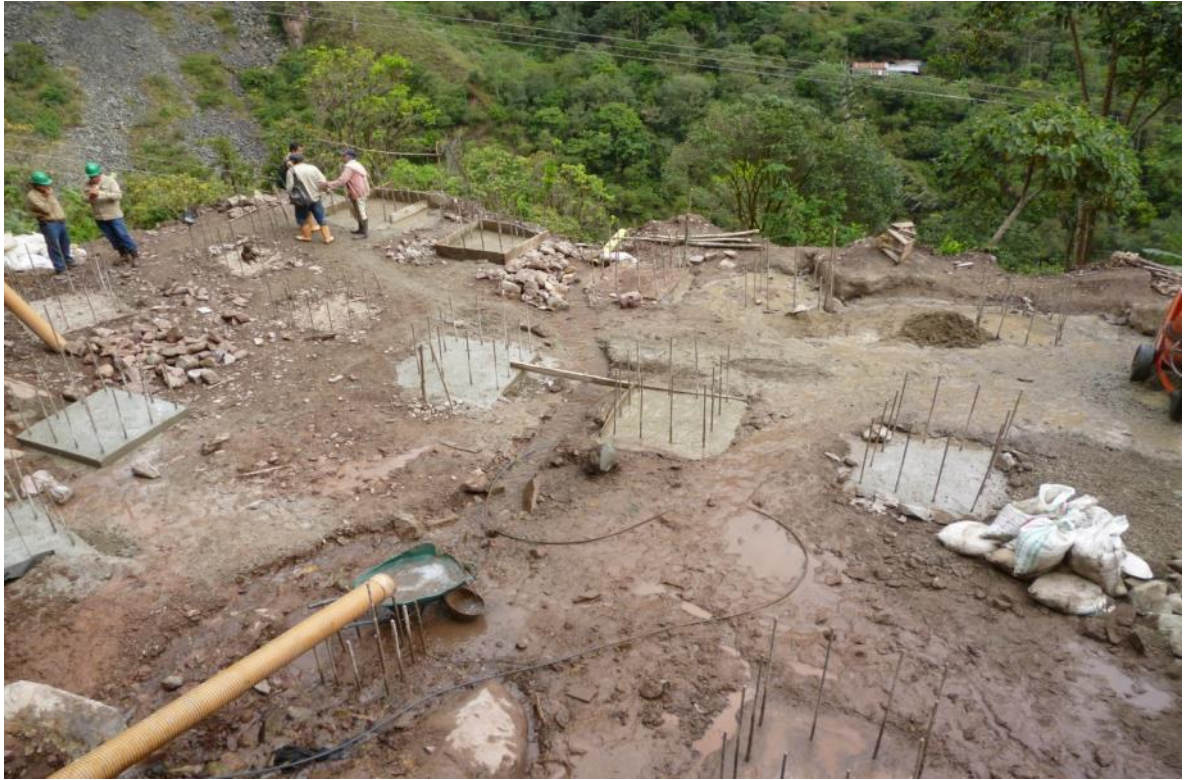
**Figura 43. Pilares fundidos.**

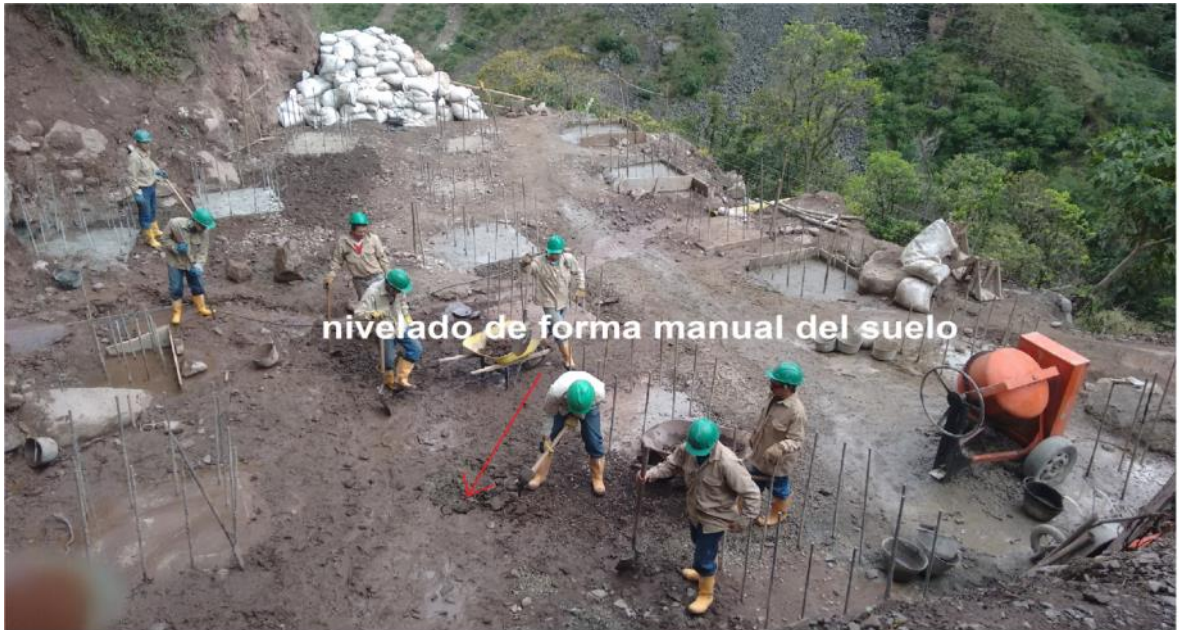
Después de terminar con la fundida de los 18 pilares se procedió a realizar un replanteo del terreno con el fin de mejorar el nivel suelo, dándole una pequeña inclinación a la parte central de la loza para encausar las aguas en la parte central de la estructura y no alterar el curso o dirección de la quebrada.

**Figura 44. Replanteo del terreno**

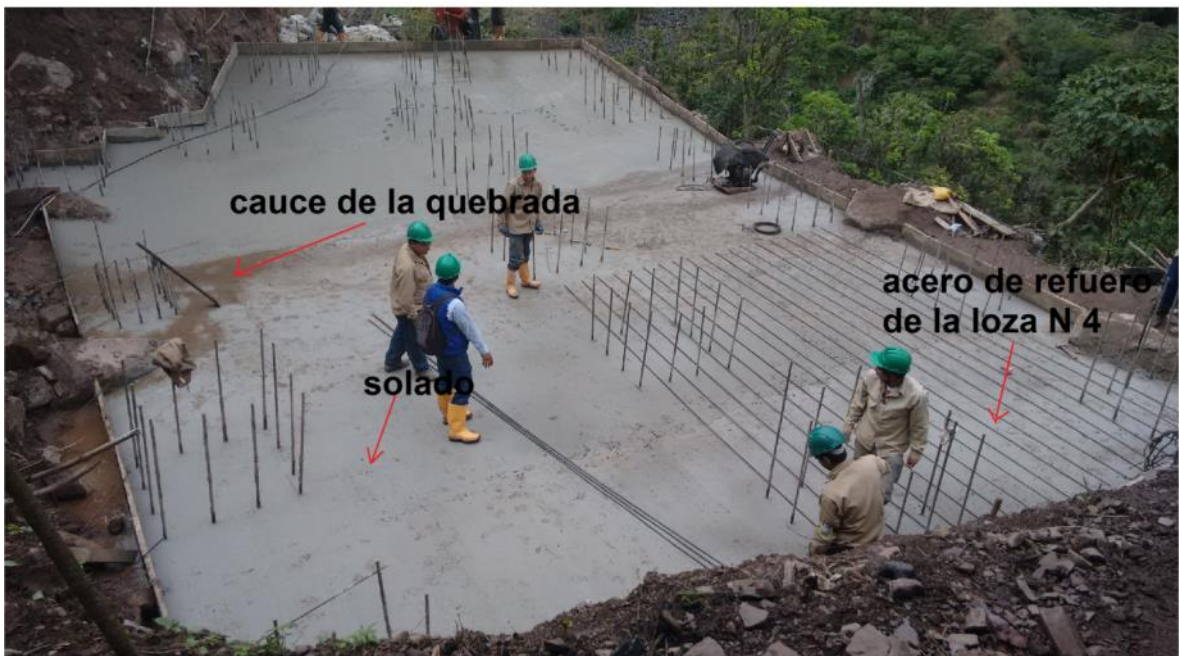
Después del mejorado el terreno se procedió ubicar sobre este un concreto pobre con la función de separar el acero del suelo y de esta forma darle más limpieza al sitio de trabajo.

**Figura 45. Recubrimiento del suelo con concreto pobre y extendido del acero de refuerzo.**

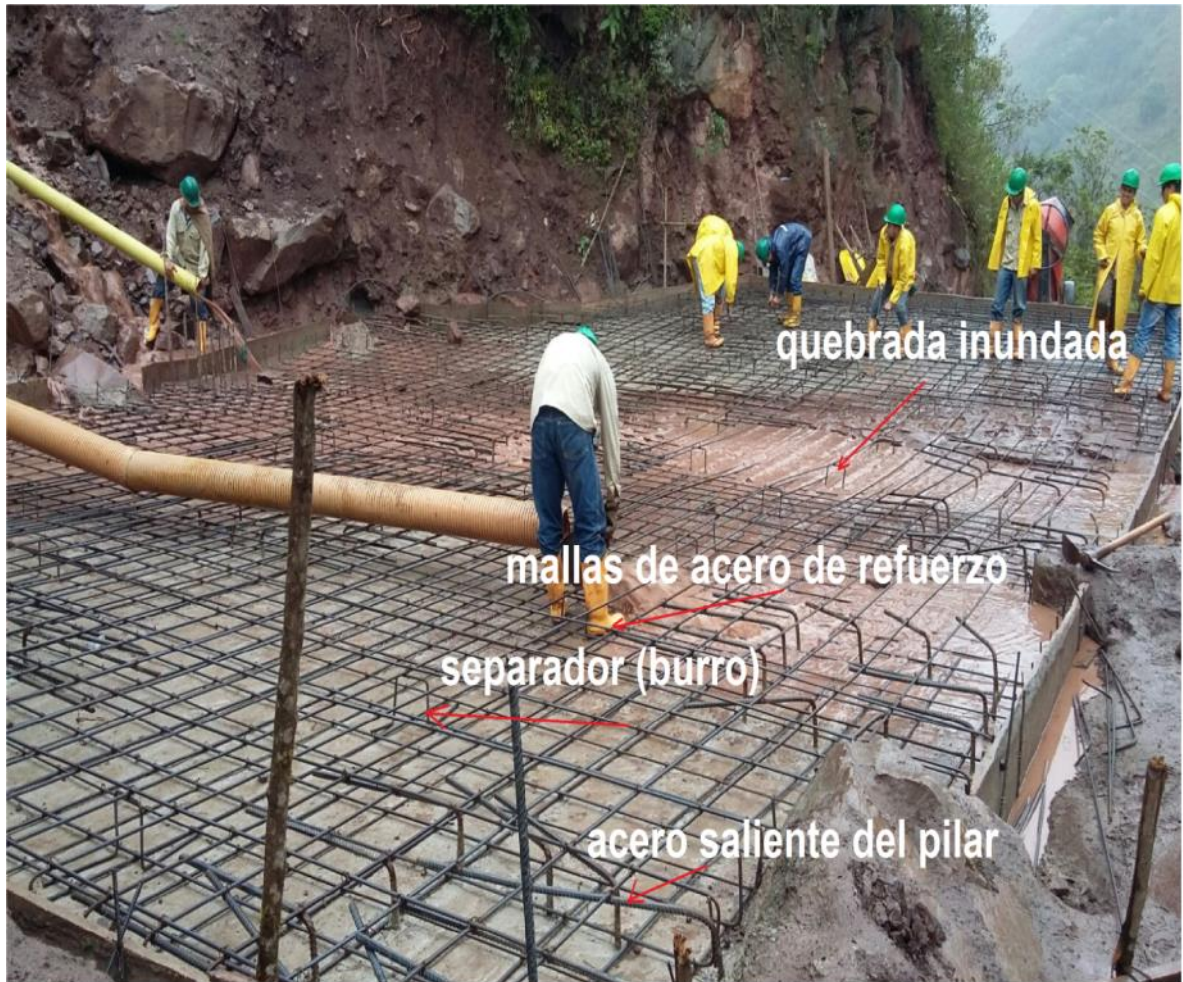
El armado de acero consistió en construir en el sitio dos mallas de aceros N°4 en ambos sentidos con una matriz de 20x20cm, las cuales fueron separadas 20cm una de la otra, estos armazones de acero fueron separado con el acero saliente de los pilares para que así estos quedaran embebidos dentro de la losa.

Figura 46. Armado de mallas con acero de refuerzo con presencia de lluvias e inundación de la quebrada.

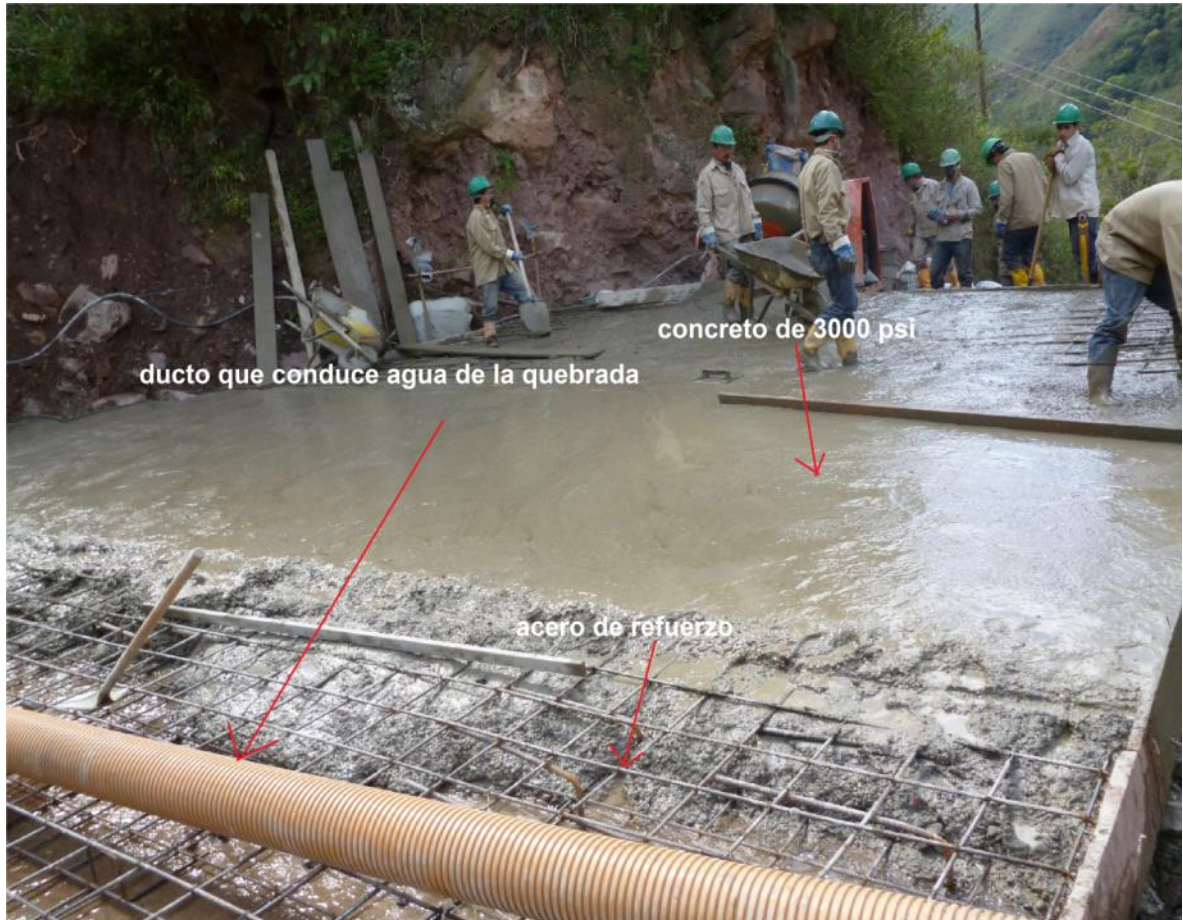
Después de armadas las dos mallas de acero de refuerzo procedieron a limpiar el lodo que arrastro y deposito en el sitio de trabajo la crecida de la quebrada, finalizada la limpieza se realiza el movimiento del material necesario para la fundida de la loza al punto donde se acordó realizar la mezclada. Después de ubicar todo el material en el sitio seleccionado se inició la batida de concreto de 3000 psi con ayuda mecánica.

**Figura 47. Fundida de loza**

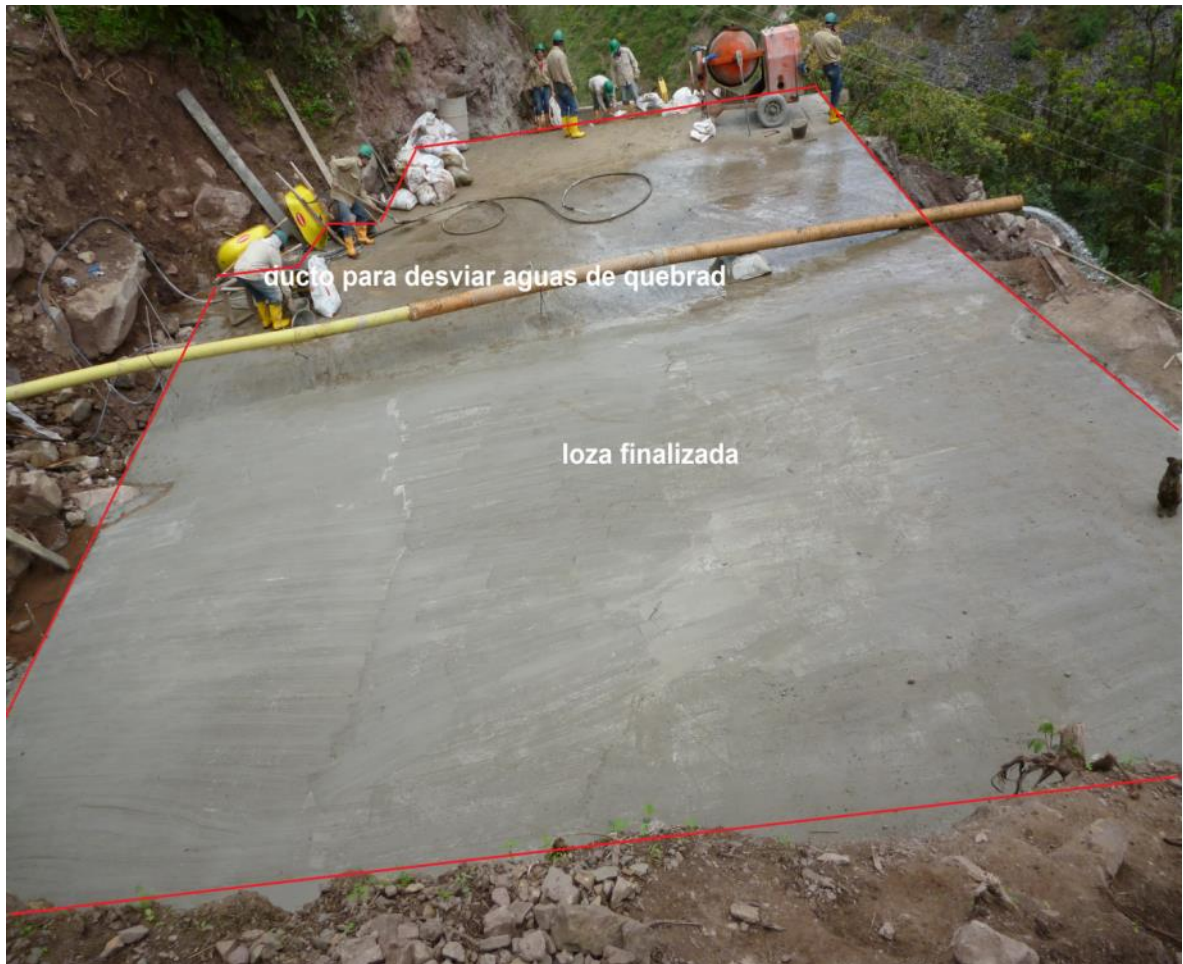
**Figura 48. Fundido de loza finalizado.**

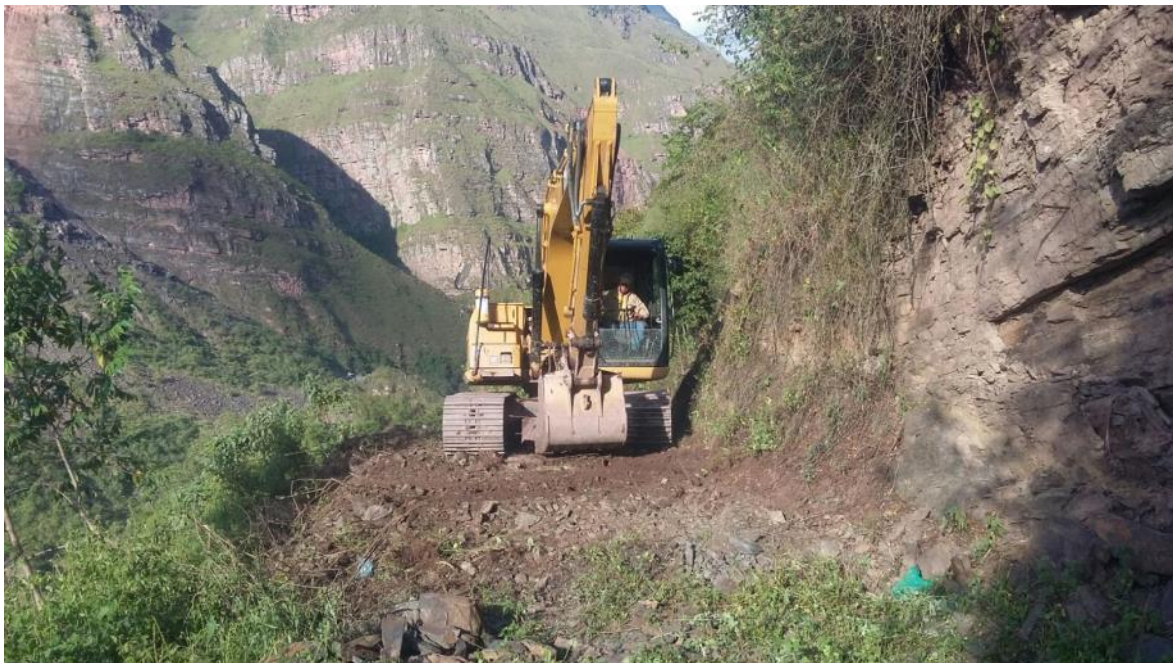
Debido a la complejidad de acceso que se encuentra el sitio fue necesaria la ayuda de una retroexcavadora 320d, la cual facilito ingreso como lo fue de personal, material y equipo.

**Figura 49. Apertura de vía de acceso a obra con retroexcavadora 320d.**

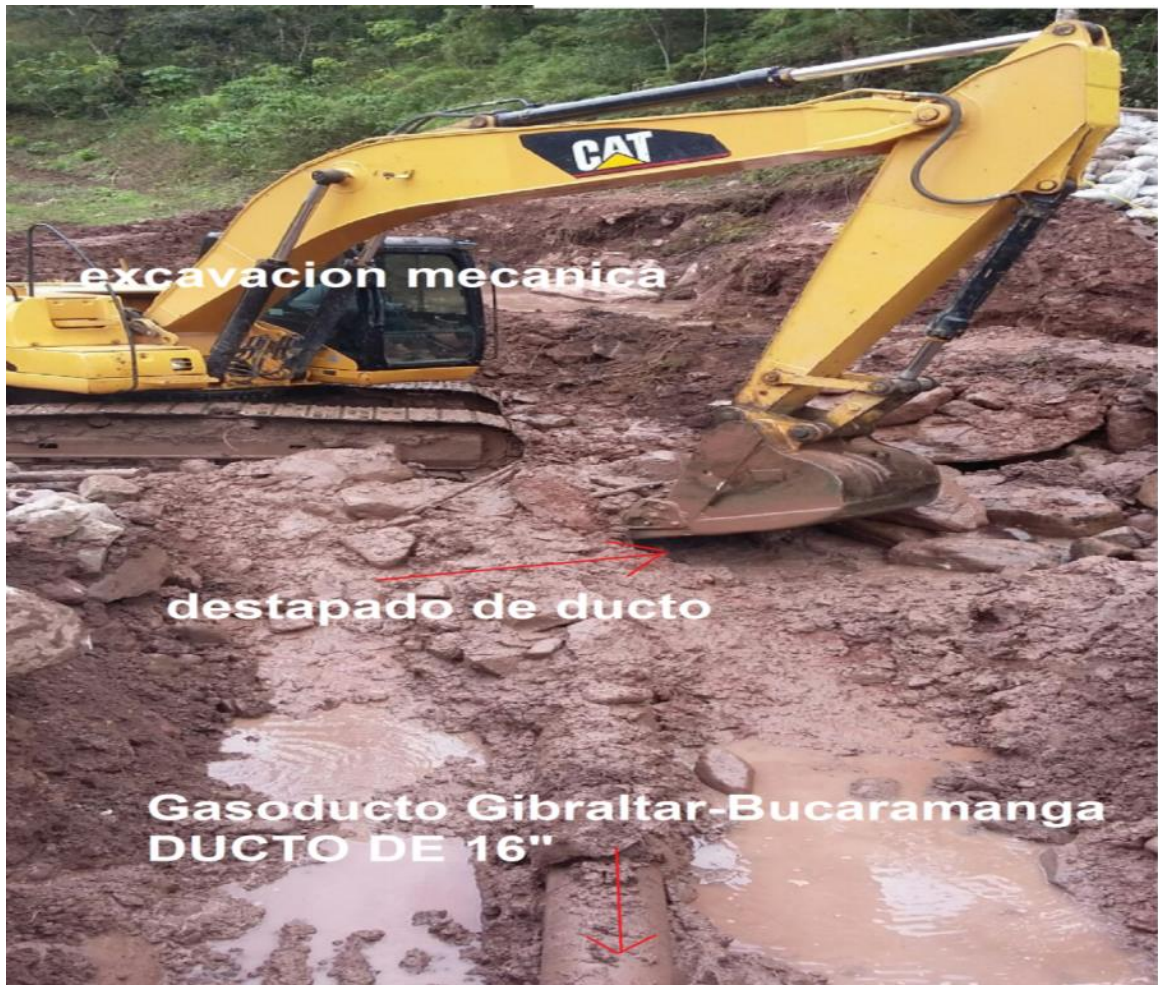
La ayuda de esta maquinaria pesada facilito las labores de ejecución en la quebrada ya que realizar excavación manual era algo muy dificultoso debido a la profundidad del tubo y la gran cantidad de material rocoso que se encontraba en la parte superior de este. Debido al servicio prestado por este tipo de maquinaria se pudo optimizar el rendimiento de la obra y facilitar la labor en esta.

**Figura 50. Liberado de ducto Gibraltar-Bucaramanga.**

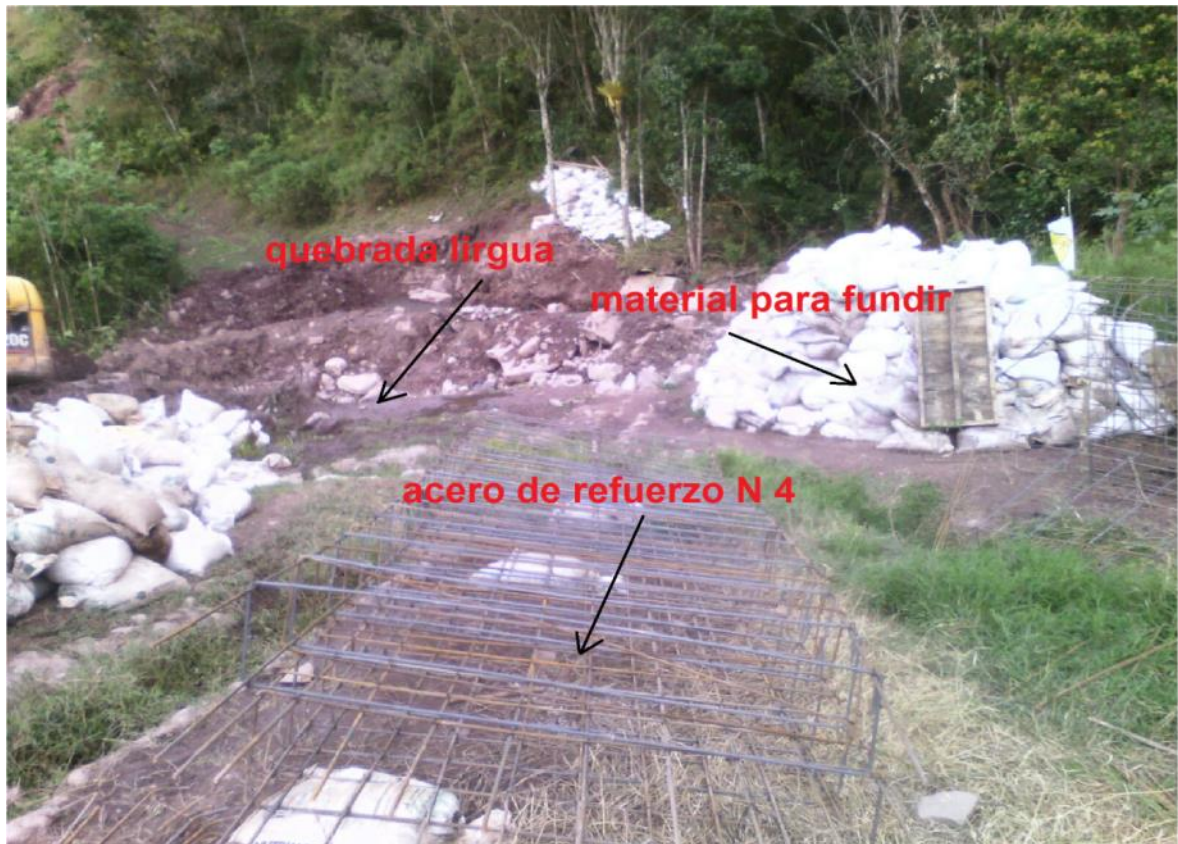
Para optimizar el rendimiento de la obra fue necesario realizar el armado del acero de refuerzo de manera paralela a la excavación. Ya que el fundido era necesario realizarlo por tramos facilito la armada del acero, puesto que solo se armaba el acero necesario para el tramo.

Después de armado el acero de refuerzo este era levantado y transportado con ayuda de la retroexcavadora 320d.

**Figura 51. Armado de acero fuera del sitio de fundida.**

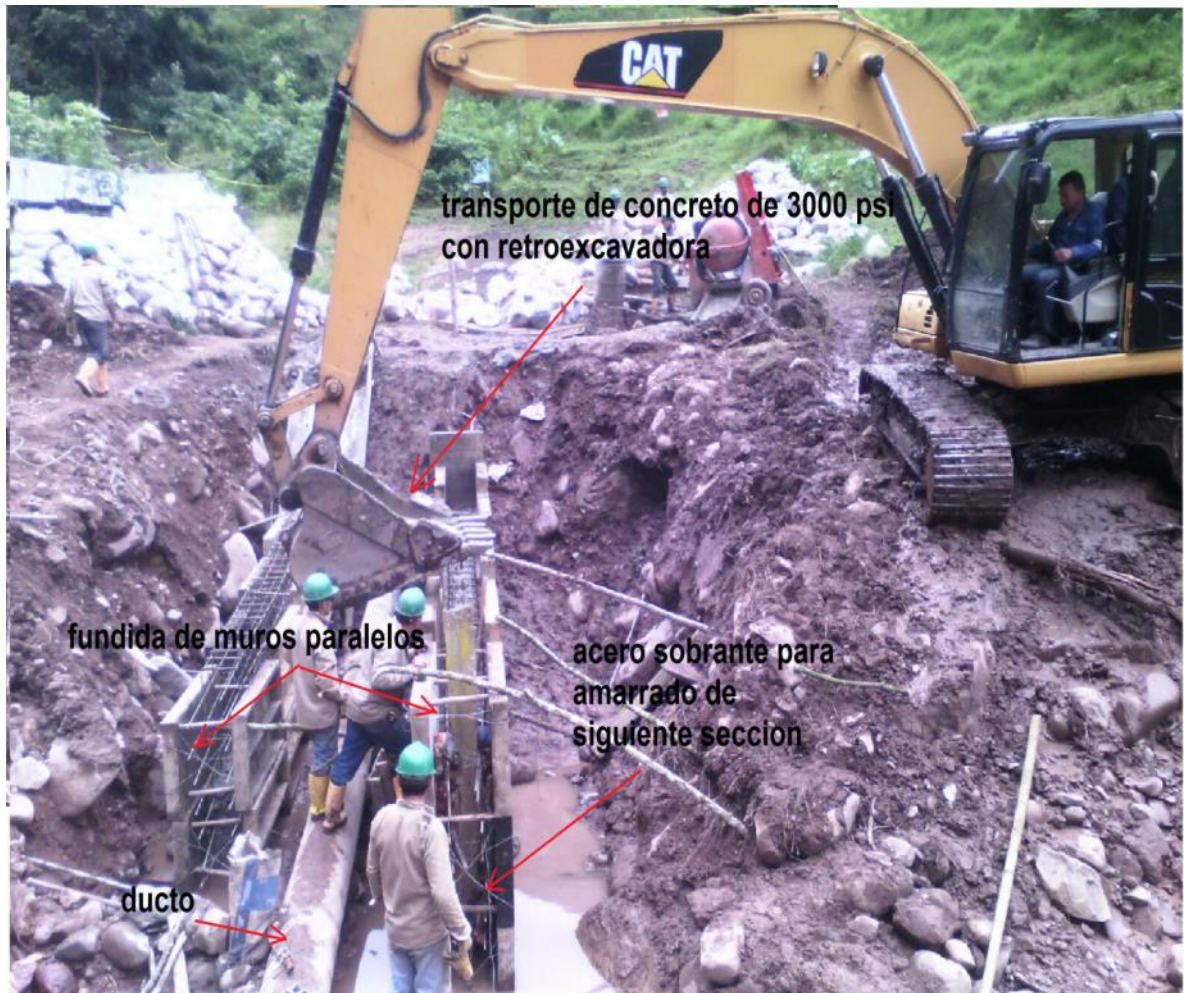
Debido que el muro construido pasaba la quebrada de un punto a otro fue necesario realizar la fundida de la estructura en tres secciones. Finalizada la excavación para fundir un tramo del muro y obtenida la profundidad necesaria, hubo que sacar con ayuda de motobombas toda el agua infiltrada de la quebrada en el punto.

Posteriormente de este proceso fue necesario arrojar en el lugar donde quedarían los muros un concreto pobre, para así poder evitar que el acero se contaminara con el suelo saturado, secado dicho concreto se inició el proceso de encofrado en el cual se utilizó formaleta de madera.

Por ultimo finalizado la instalación de las formaletas y realizado el alineamiento que este demanda se realizó el fundido, en el cual fue de gran ayuda la presencia de la retroexcavadora, ya que el concreto batido por la mezcladora era depositado en el balde de la máquina y esta transportaba el concreto al sitio.

**Figura 52. Fundida de muros de cárcamo de forma paralela.**

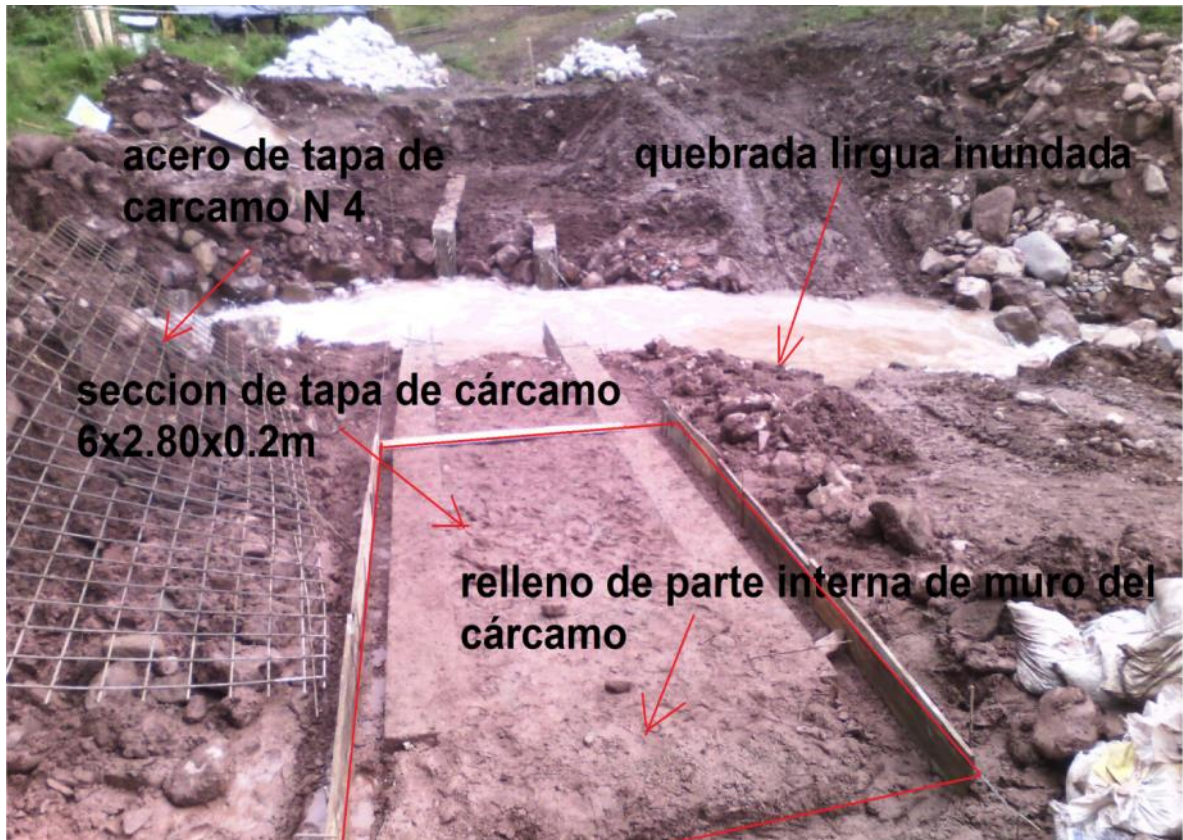
Finalizada la fundida de cada una de las secciones de los muros de cárcamo se inició con el relleno de su parte interior, en este proceso se realizaron capas de 50cm de espesor las cuales eran compactadas manualmente, este proceso se hizo hasta lograr la altura de los muros.

El acero de refuerzo N°4 de la tapa el cual fue armado de forma mutua con la actividad de relleno consistió en armar una malla de refuerzo con matriz 0.15x0.15, la cual resistirá los esfuerzos transmitidos por el material que deposite la quebrada al pasar el tiempo.

**Figura 53. Relleno del interior y acero de tapa del cárcamo.**

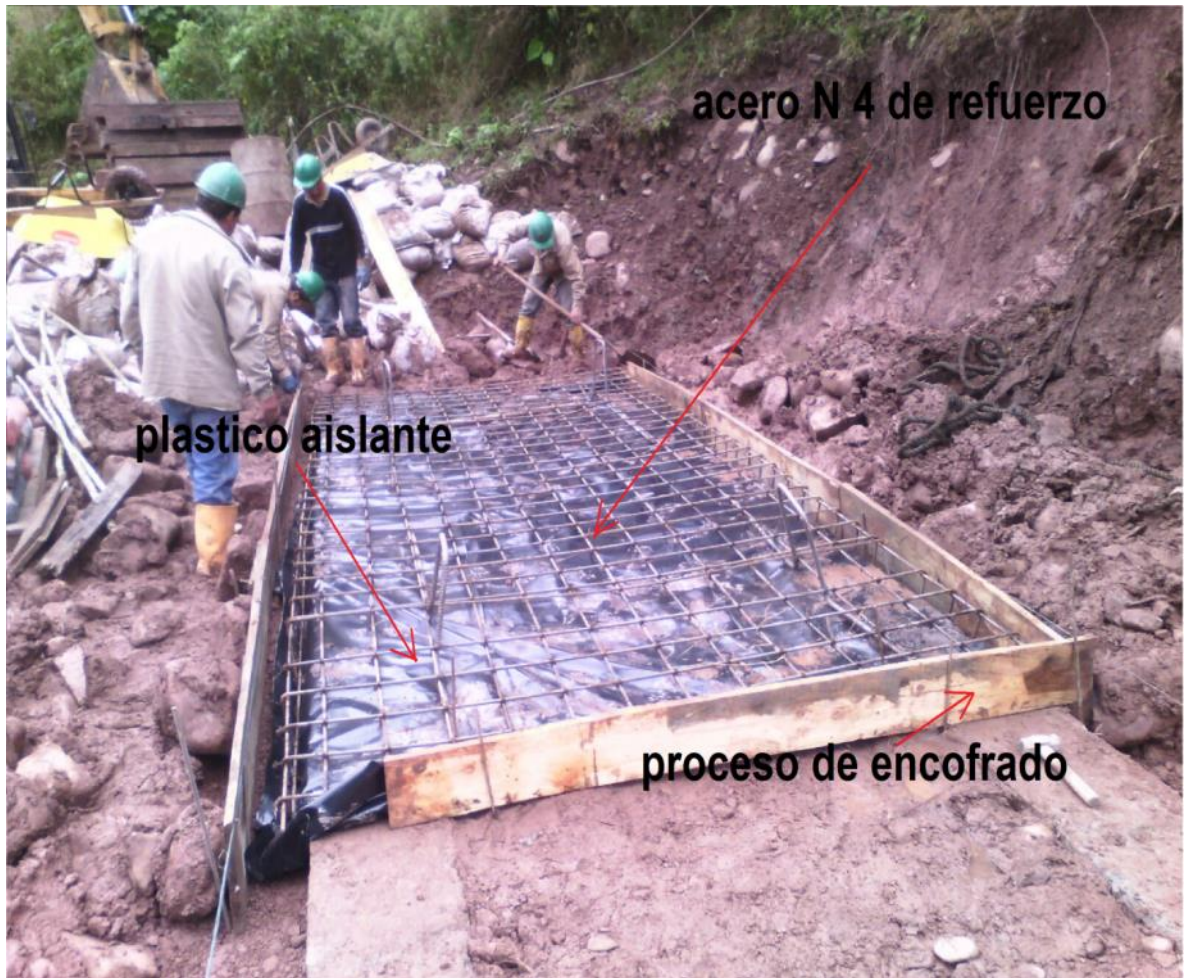
El proceso de encofrado consistió en ubicar formaleta de madera (tabla) en las partes laterales de la tapa para que estas pudieran dar la forma adecuada y la altura que exige el diseño.

Finalizada la encofrada se procedió a ubicar un plástico debajo donde quedaría la tapa, con el fin de que la tapa sea una estructura independiente de los muros y para evitar que el concreto de 3000 psi sea contaminado con el relleno.

**Figura 54. Encofrado de tapa de cárcamo.**

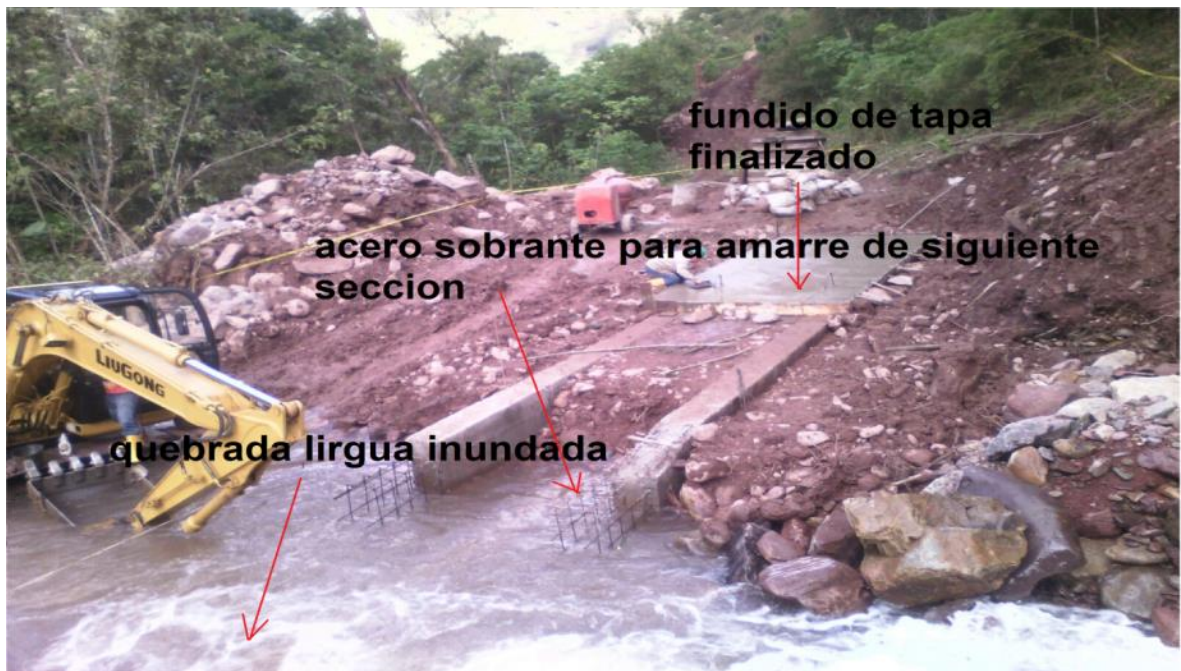
**Figura 55. Finalizado de fundida de tapa.**

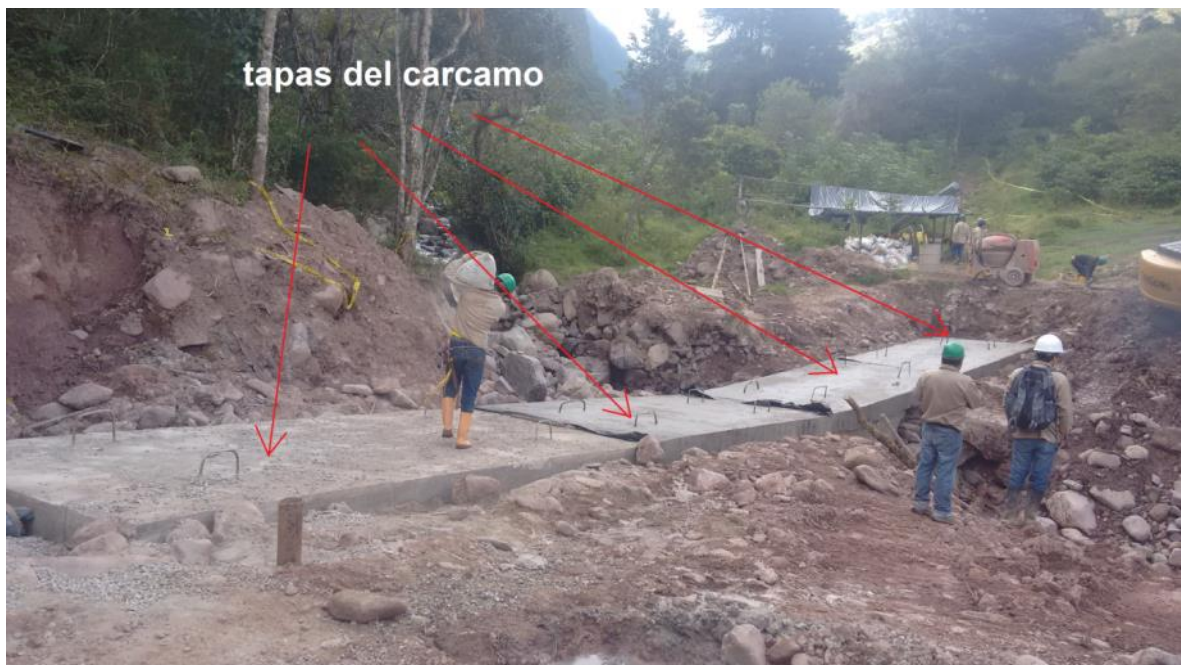
**Figura 56. Fundido de todas las tapas del cárcamo.**

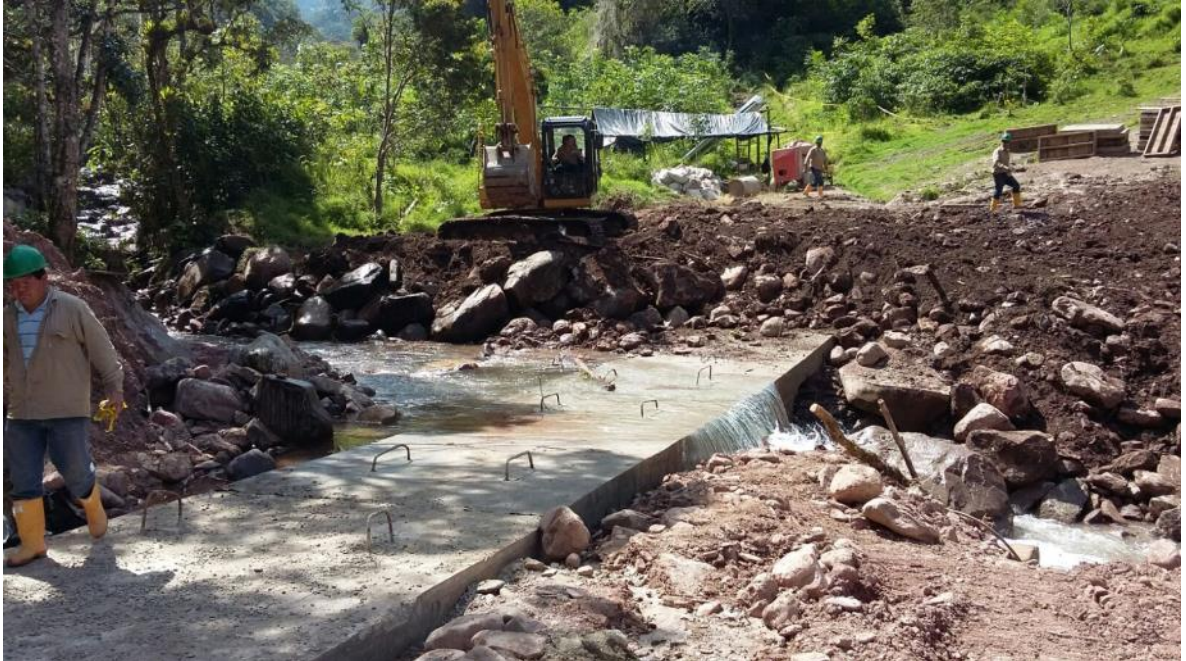
Finalizada la construcción del cárcamo se realizó un relleno aguas arriba del cárcamo con el fin de levantar el cauce y de esta manera evitar que el agua se infiltre por la parte inferior de los muros y provoque una socavación y una eventual caída de los muros, lo que dio por finalizada la obra.

**Figura 57. Obra finalizada.**

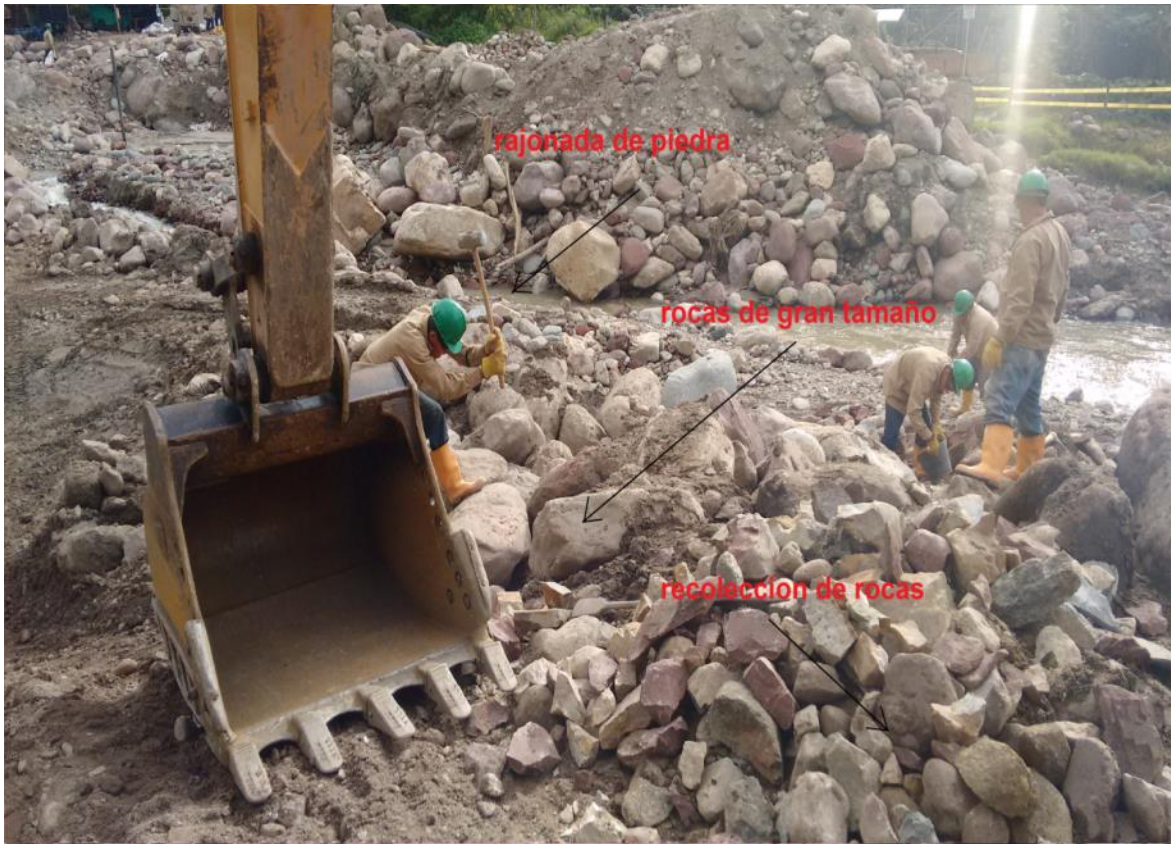
El proceso consistió en realizar la mayor recolección de rocas del mismo sitio para usarlas en el proceso de relleno del gavión, las rocas las cuales poseen tamaños excesivamente grandes fueron rajonadas de forma manual para así darle un tamaño más fácil de manejar.

Figura 58. Acopio y rajonada de piedra.

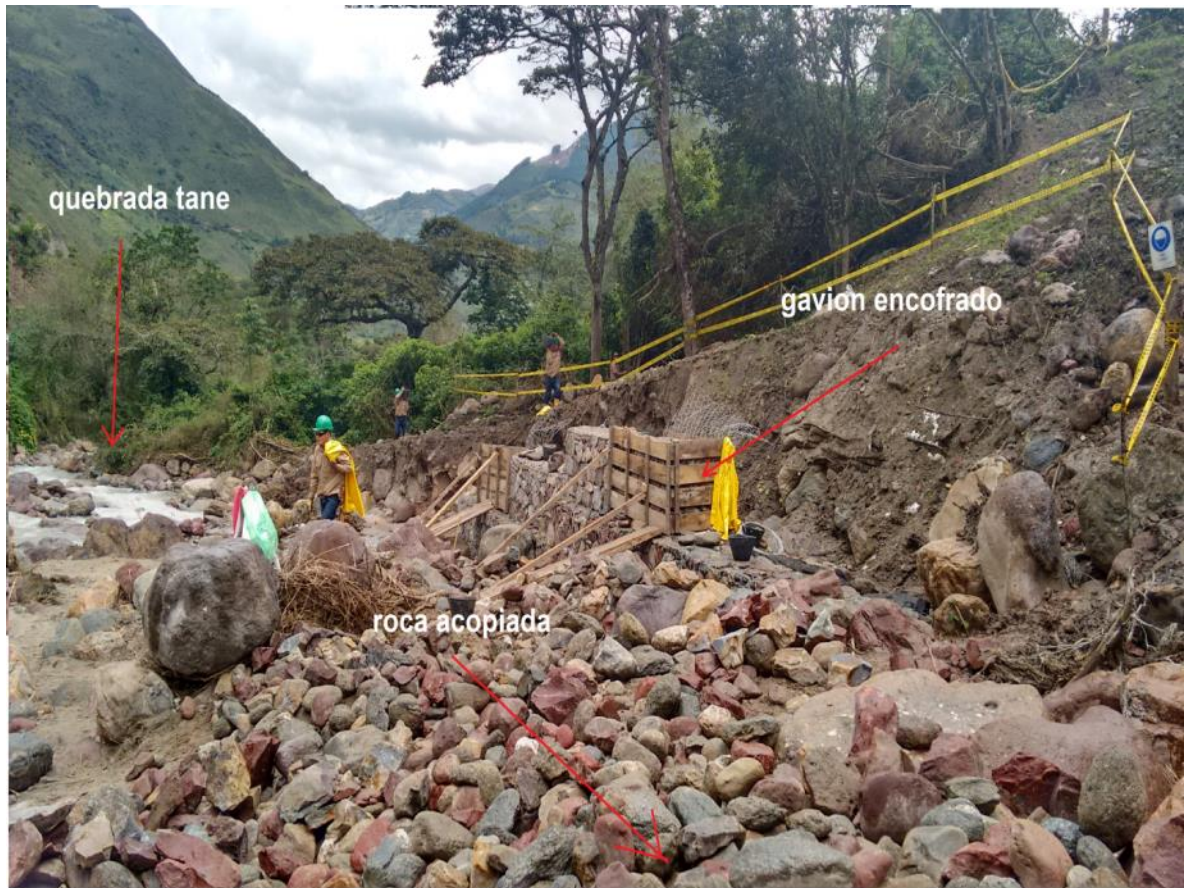
El proceso consistió en ubicar en la parte lateral del gavión formaleta de madera, la cual tiene como objetivo brindarle una forma plana en las partes encofradas, aparte de darle un mejor acabado asegurarse que los gaviones se encuentren alineados.

**Figura 59. Gavión encofrado.**

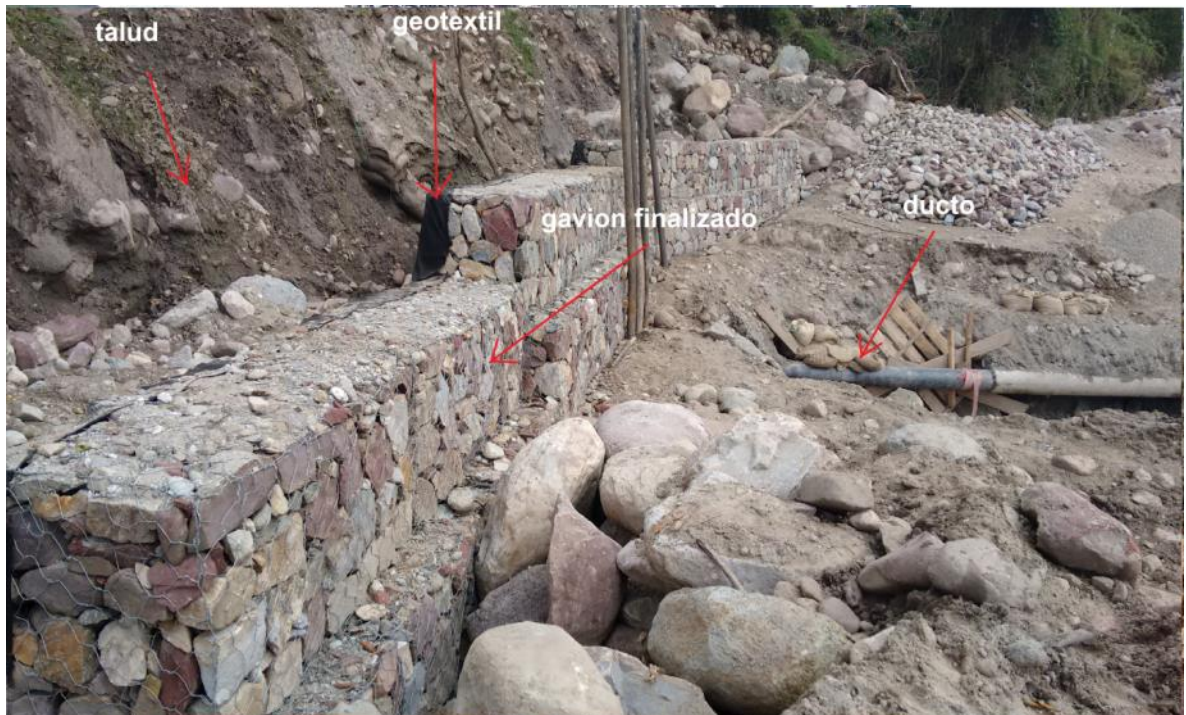
Este es el último proceso que se realiza para dar finalizado la construcción del muro gavión, consistió en ubicar dentro de la malla hexagonal manualmente rocas acopiadas, ubicándolas de la mejor manera dentro de la malla para que estas puedan encajar de la mejor manera.

**Figura 60. Muro en gavión finalizado.**

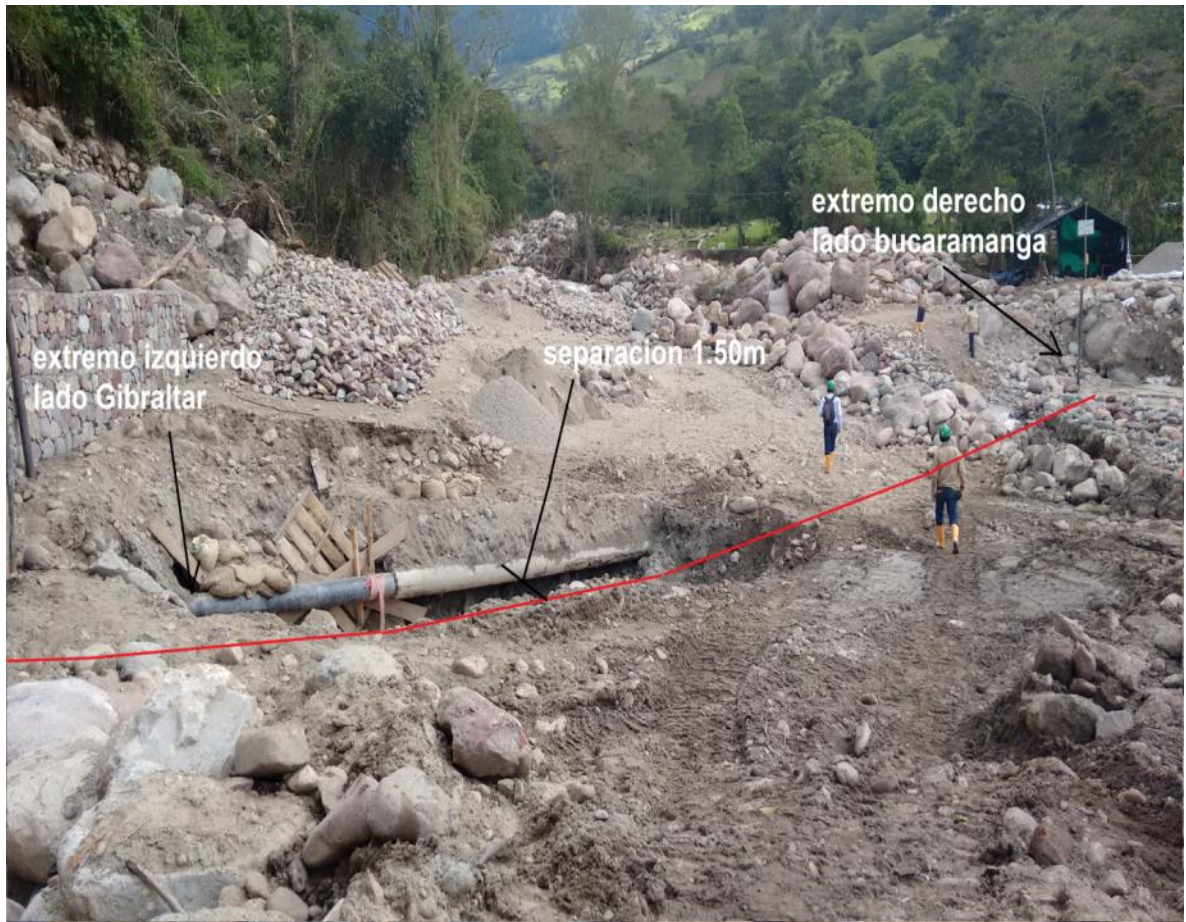
Para la ubicación de la pantalla se realizó una excavación en los extremos donde quedara situada, esto se realiza con el objetivo de ubicar el Gasoducto Gibraltar-Bucaramanga ya que la pantalla ira de forma paralela al ducto y solo estará separada de este 1.50m.

**Figura 61. Liberación de ducto y ubicación de pantalla de fijación.**
