APOYO COMO INGENIERO CIVIL EN FORMACIÓN AUXILIAR RESIDENTE EN  
LA SUPERVISIÓN Y EJECUCIÓN DE LAS DISTINTAS OBRAS  
COMPLEMENTARIAS PARA LA PROTECCIÓN DEL GASEODUCTO  
GIBRALTAR-BUCARAMANGA PERTENECIENTE A LA EMPRESA  
PROMIORIENTE S.A. E.S.P. UBICADO ENTRE LAS ZONAS RURALES DE LOS  
MUNICIPIOS DE LABATECA-CHITAGA, DEPARTAMENTO NORTE DE  
SANTANDER A CARGO DE LA EMPRESA CONTRATISTA INDUSTRIAS EL  
ZUTA

UNIVERSIDAD DE PAMPLONA  
FACULTAD DE INGENIERIAS Y ARQUITECTURA  
PROGRAMA DE INGENIERIA CIVIL  
PAMPLONA  
2016

Trabajo de grado en la modalidad de práctica empresarial presentado como  
requisito para optar el título de ingeniero civil

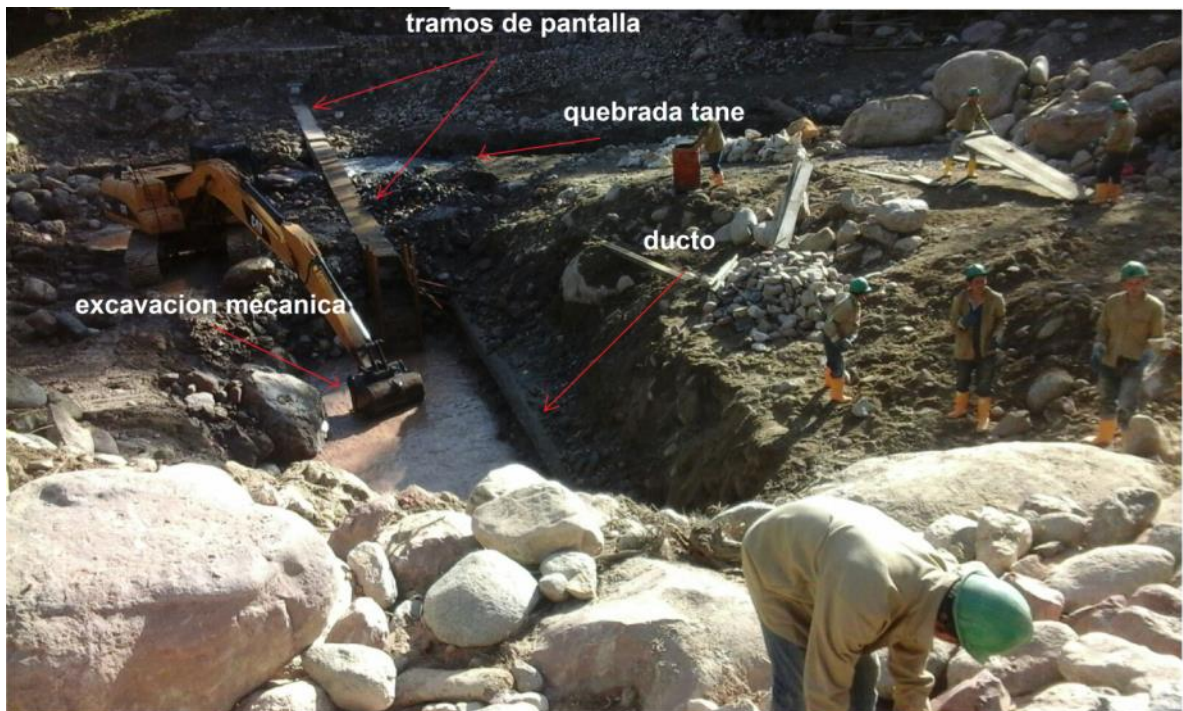
Realizada la liberación del Gasoducto y ubicado el lugar donde quedara la pantalla se realizó la excavación con ayuda de una retroexcavadora 320c, esta actividad de exacción se realizó con el mayor cuidado debido a la gran cercanía al ducto.

Se realizaron excavaciones por tramo de igual manera al proceso constructivo de la pantalla, llegada la pantalla al centro del cauce, este fue desviado, actividad que se facilitó gracias a que poseía gran cobertura en su valle de inundación.

**Figura 62. Excavación de tramo para pantalla de fijación.**

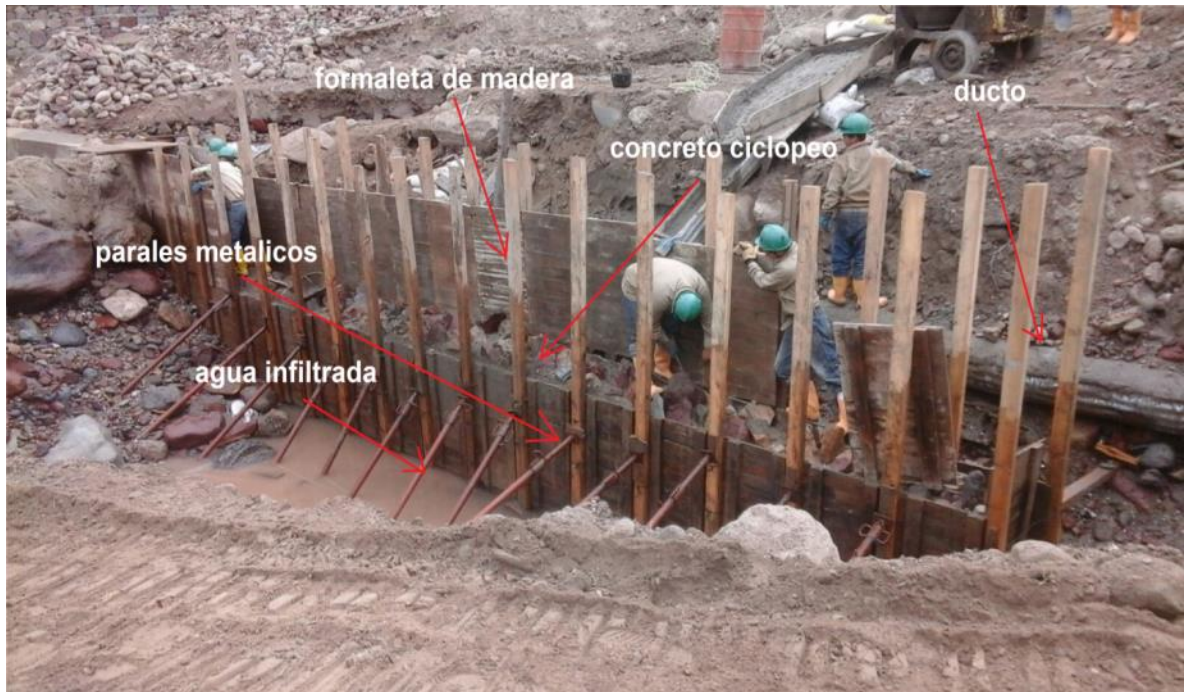
Finalizada la excavación de cada tramo se procedía a evacuar las aguas infiltradas con ayuda de la retroexcavadora, después de sacada el agua se ubicaba en el suelo un concreto pobre. Después de secado este concreto procedamos a realizar el encofrado el cual con ayuda del solado se hizo más fácil, debido que este piso le brindo más estabilidad y fijación a la formaleta y parales de madera, ubicada la formaleta esta era alineada con la parte antecesora de la pantalla.

**Figura 63. Proceso de encofrado de pantalla de fijación.**

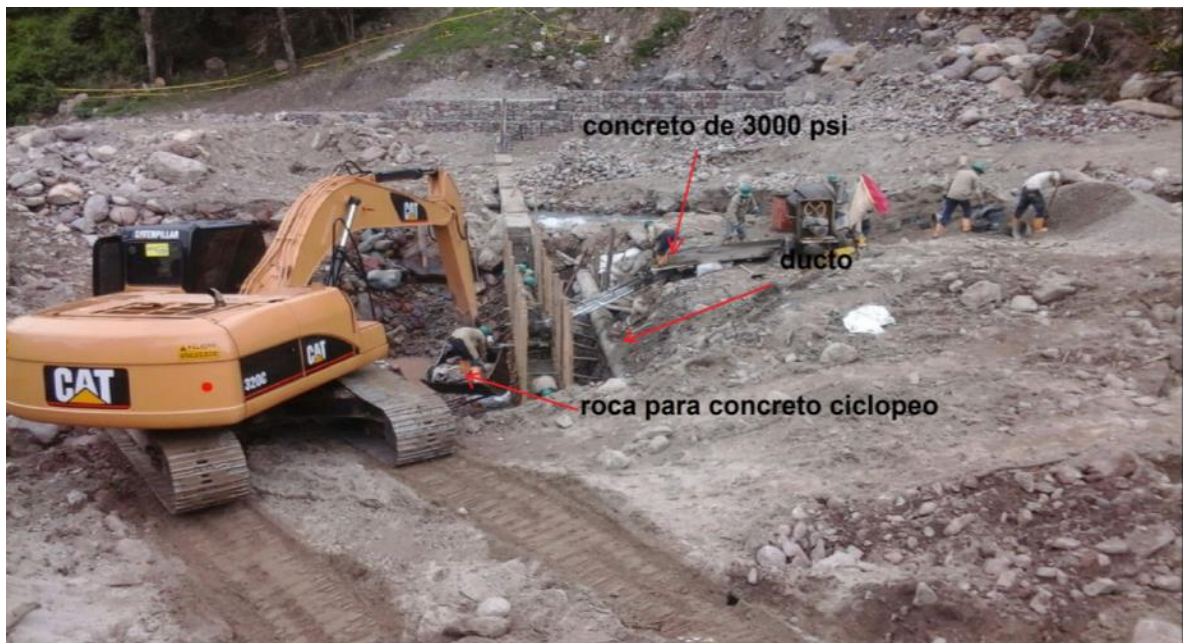
Finalizado el proceso de encofrado se proseguía a realizar el fundido del tramo de la pantalla, como la pantalla de fijación fue hecha en concreto ciclope el proceso de fundido consistió en ubicar capas de concreto de 3000 psi y cada una de estas capas se le agregaban rocas de 10 y 12", hasta lograr a altura desea. En la parte final de cada tramo se terminó con una inclinación aproximada de 45° esto con el fin de que la siguiente sección tenga mejor agarre con la parte antecesora.

**Figura 64. Fundido de tramo N°3 de la pantalla.**

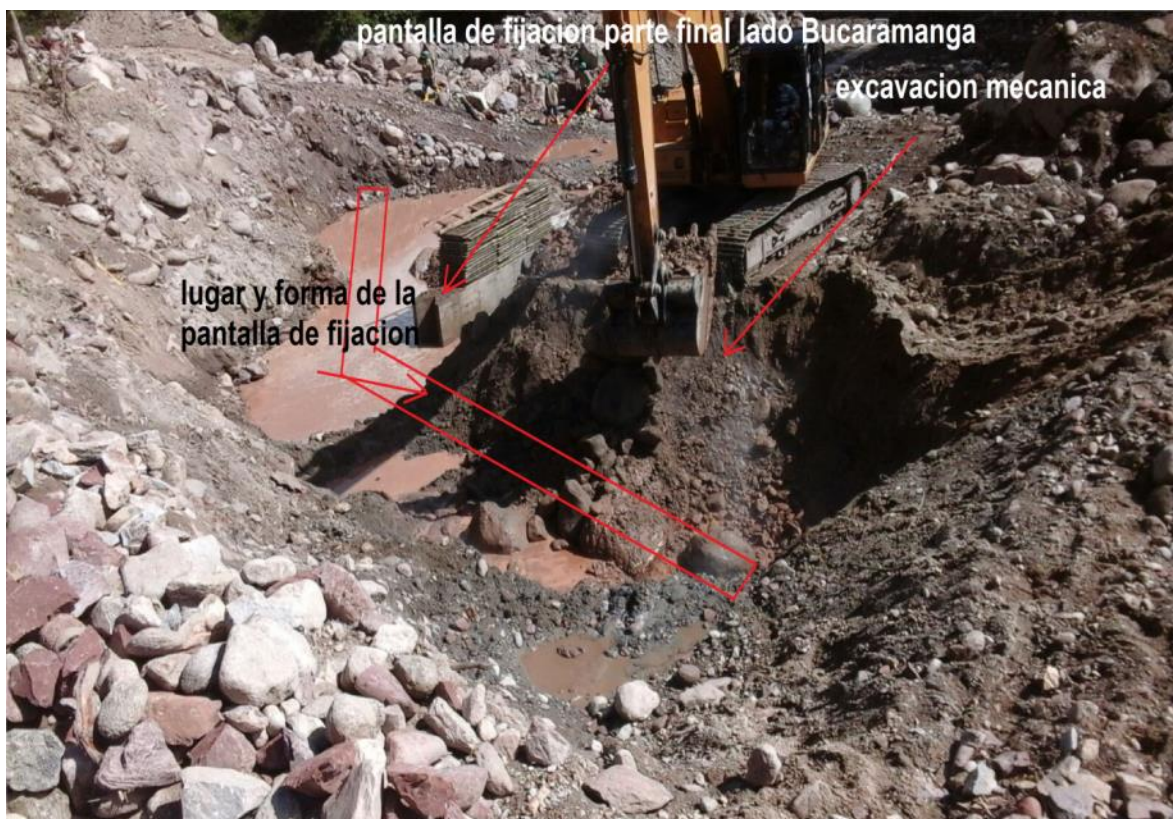
La excavación se realizó justo en la parte terminal de la pantalla de fijación lugar donde se ubicó el muro, esta excavación se realizó a una profundidad de 3m ya que el diseño demanda dicha profundidad. La forma del muro es en v lo que hace que la excavación no debilite el talud.

Figura 65. Excavación mecánica de muro en concreto ciclópeo.

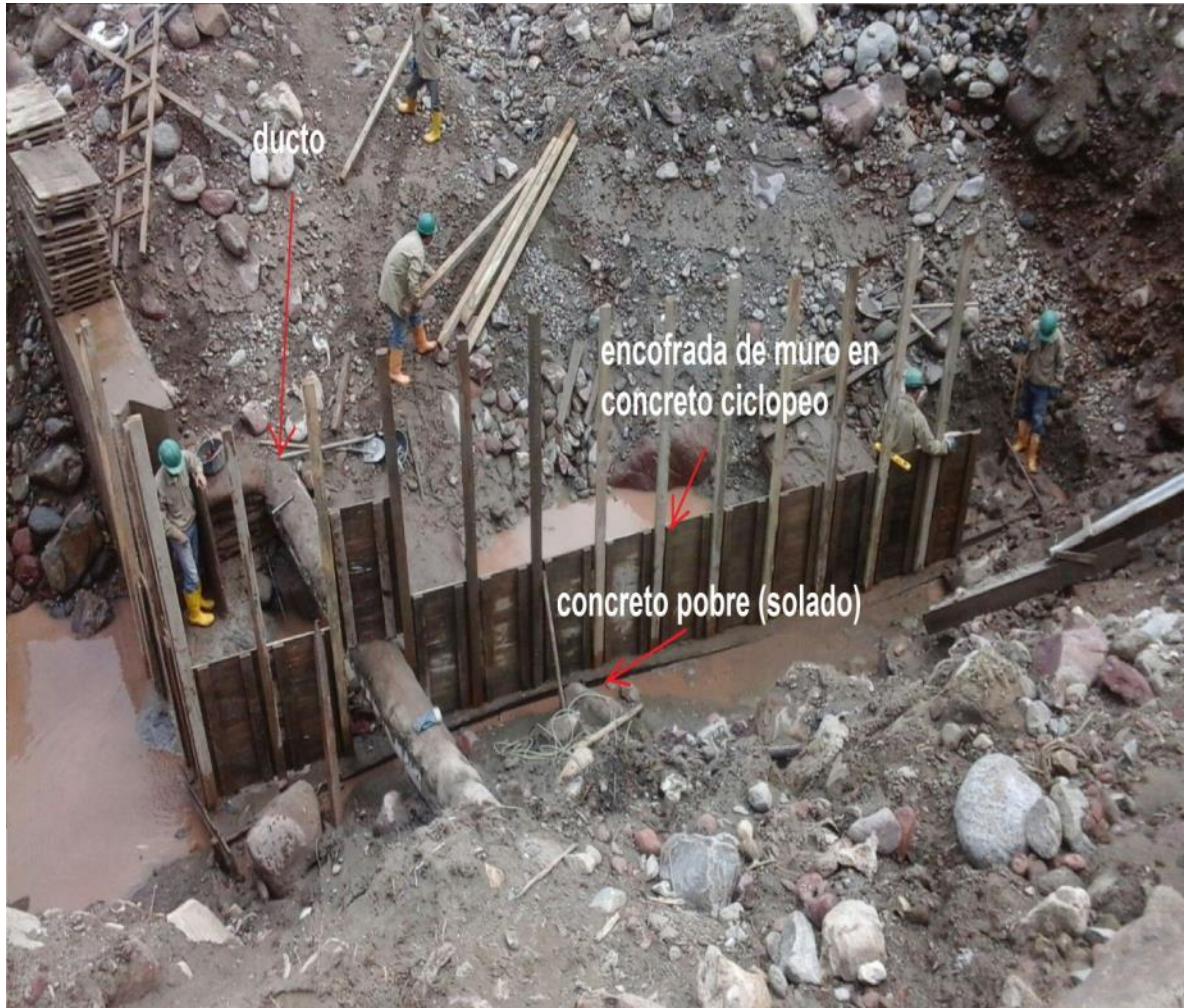
Terminada toda la excavación que demanda el diseño se procede a ubicar en la parte baja de la excavación un solado para mantener limpia esta parte de la excavación. Debido a que el muro en la parte superior termina en una forma de trapecio rectángulo, esto implicó encofrar solo la parte baja del muro la cual era en forma de rectángulo y proceder a fundirla, después de finalizada esta parte se encofro la parte superior y se inicia su posterior fundida.

Figura 66. Encofrado de parte baja del muro en concreto ciclópeo.

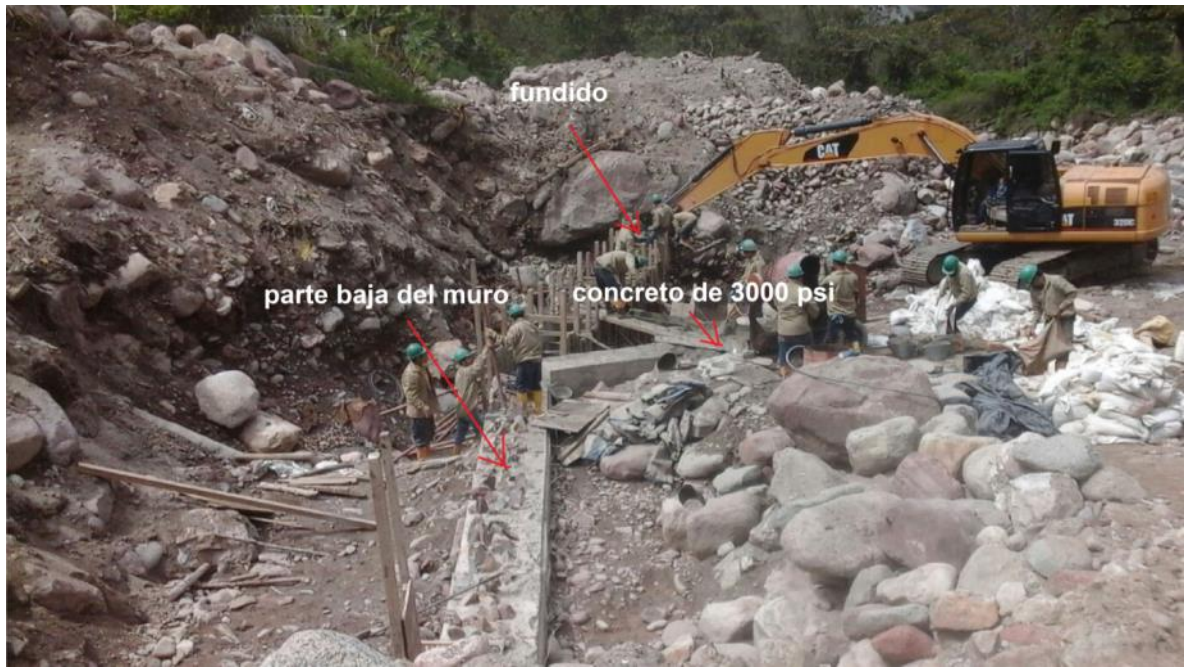
**Figura 67. Fundido de la parte baja del muro.**

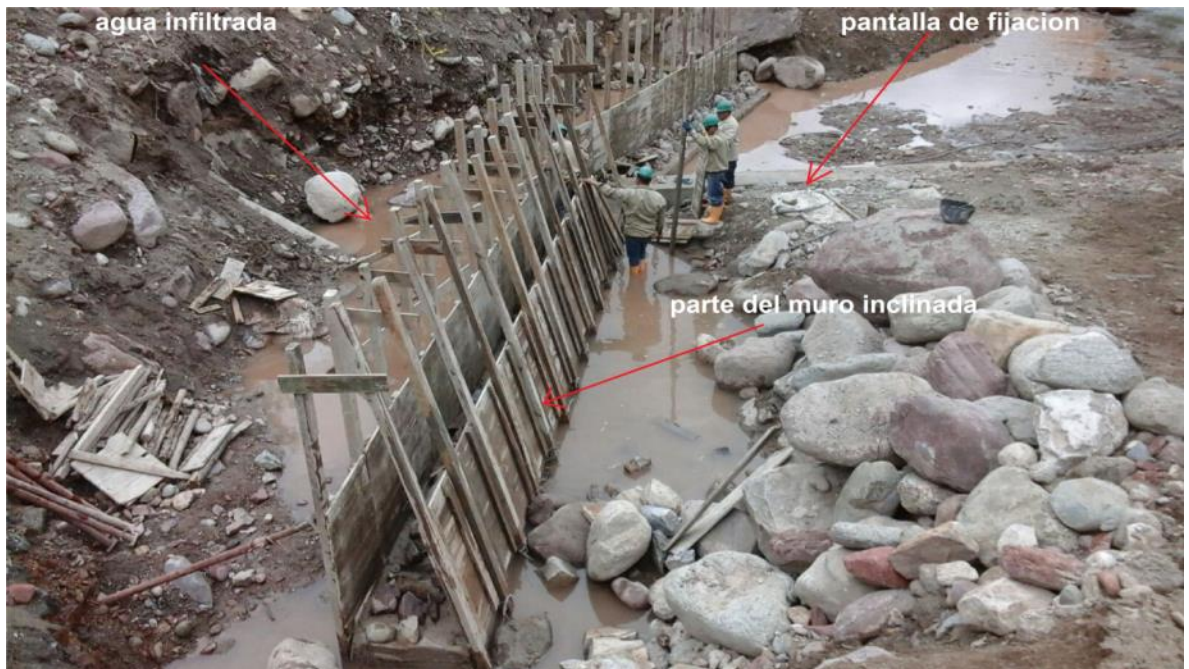
**Figura 68. Encofrado de parte inclinada del muro en concreto ciclópeo.**

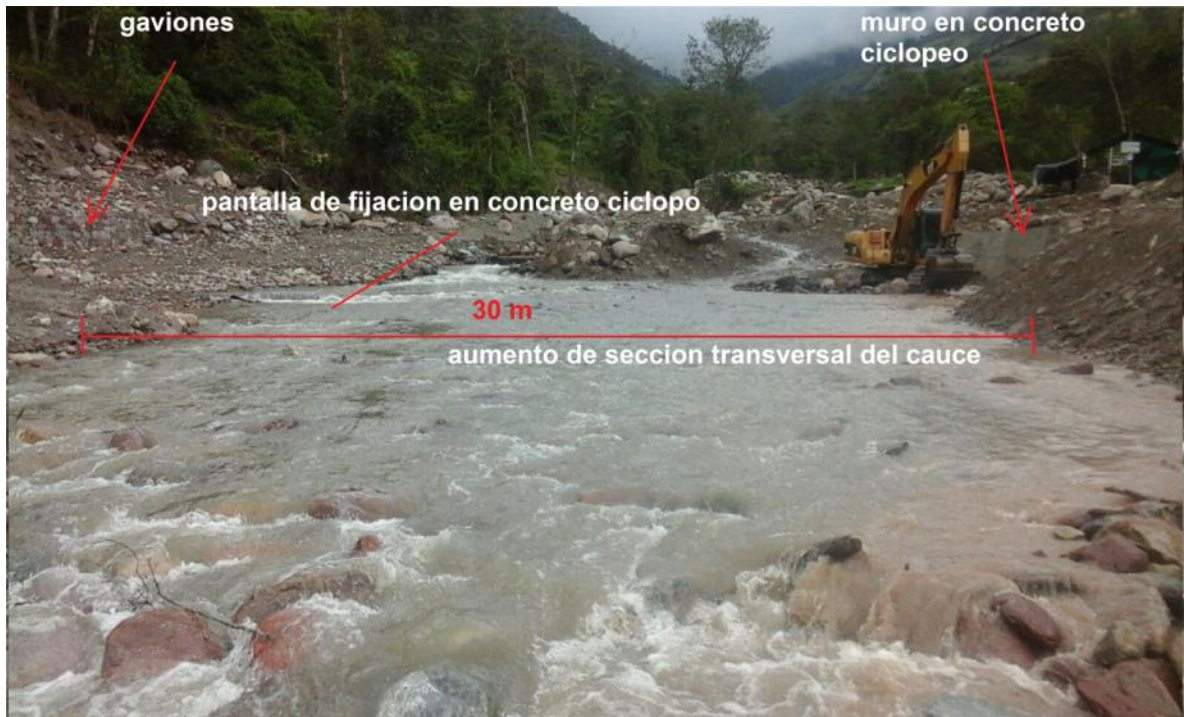
Para dar finalizada la obra se aumentó el área de la sección transversal del cauce en todo el tramo del cauce que ocupaba la obra, esto con el fin de disminuir la velocidad del fluido en este trayecto y evitar que este socave y deje expuesto al ducto en eventuales crecida, esta actividad se realizó con ayuda de la retroexcavadora.

Figura 69. Manejo del cauce y finalizado de obra.

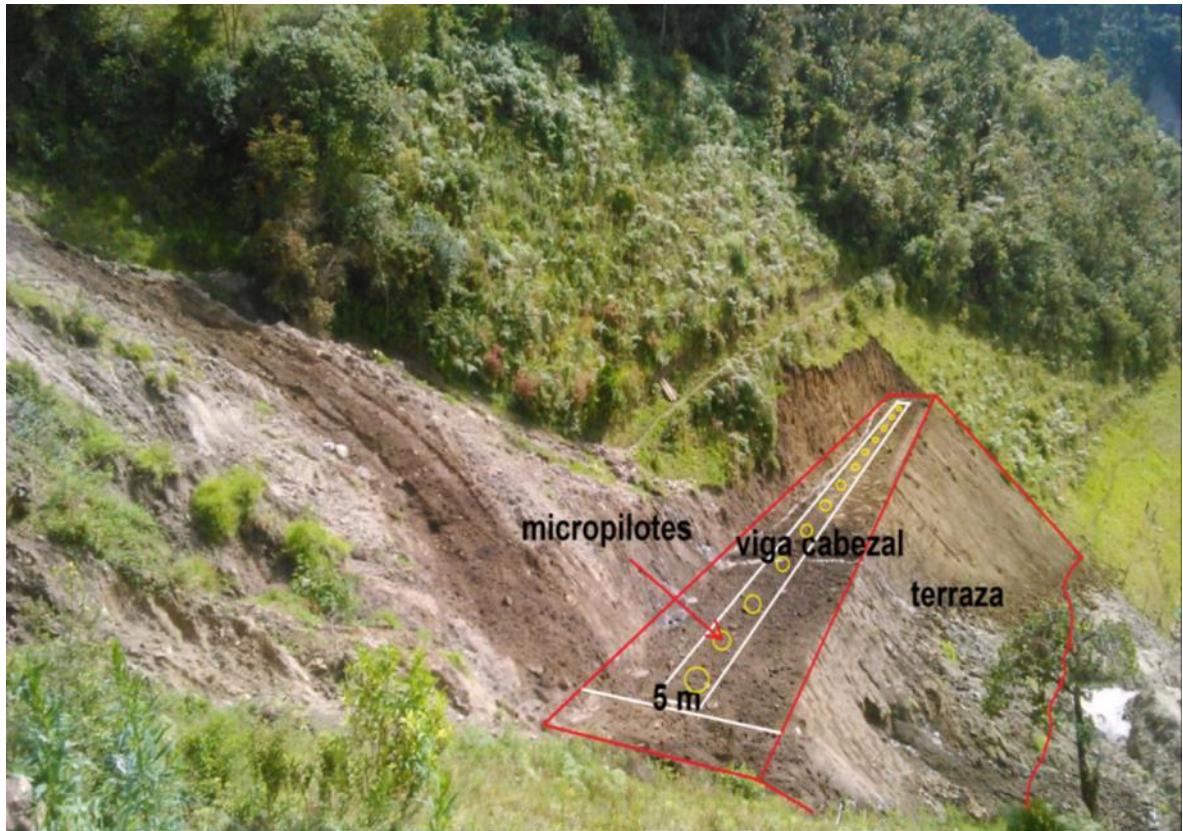
Para realizar la ubicación de los micropilotes debió construirse una terraza en la cual reposara toda la construcción, esta terraza está separada del ducto 10m y fue construida de forma paralela a este, finalizada la ejecución de la terraza se procedió a ubicar la viga en la parte central de la terraza, después de ubicar la viga cabezal se ubican los micropilotes los cuales irán en el centro de la viga y tendrán una separación horizontal de 1.50m.

**Figura 70. Ubicación de micropilotes metálicos.**

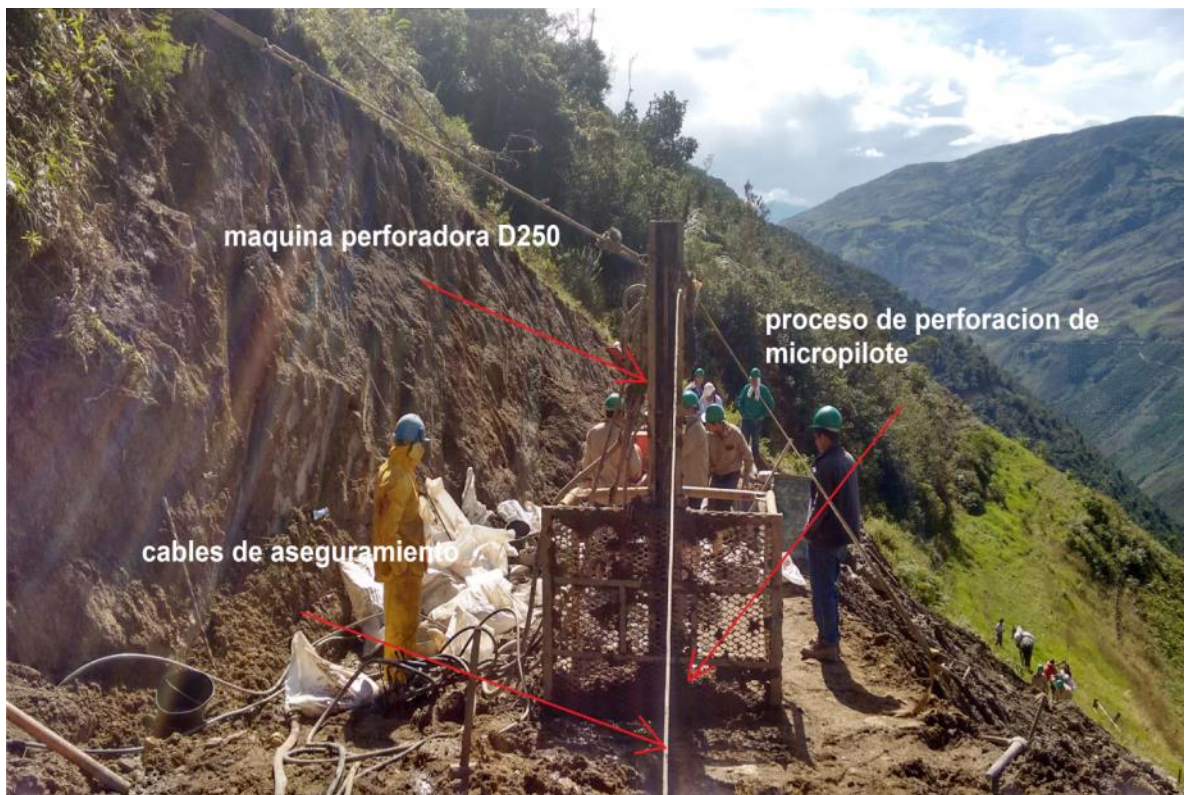
Ubicados los lugares de los micropilotes se iniciaron las perforaciones con la máquina perforadora D250, el proceso consistió en ubicar la canasta de dicha máquina de tal manera que el que el taladro coincidiera con el lugar donde se ubicó previamente el micropilote, después de ubicada la canasta se procedió a nivelarla para que la perforación fuera completamente vertical, finalmente se

Finalizada la ubicación de la maquina se siguió con la perforación este proceso consistió en taladrar de forma vertical el suelo y agregar piezas de un metro al taladro cada vez que este se profundizaba, a medida que el taladro aumentaba su hondura a este se le inyectaba agua con el objetivo de suavizar el suelo y aligerar el proceso de perforación. Aseguramiento

**Figura 71. Perforación con maquina D250.**

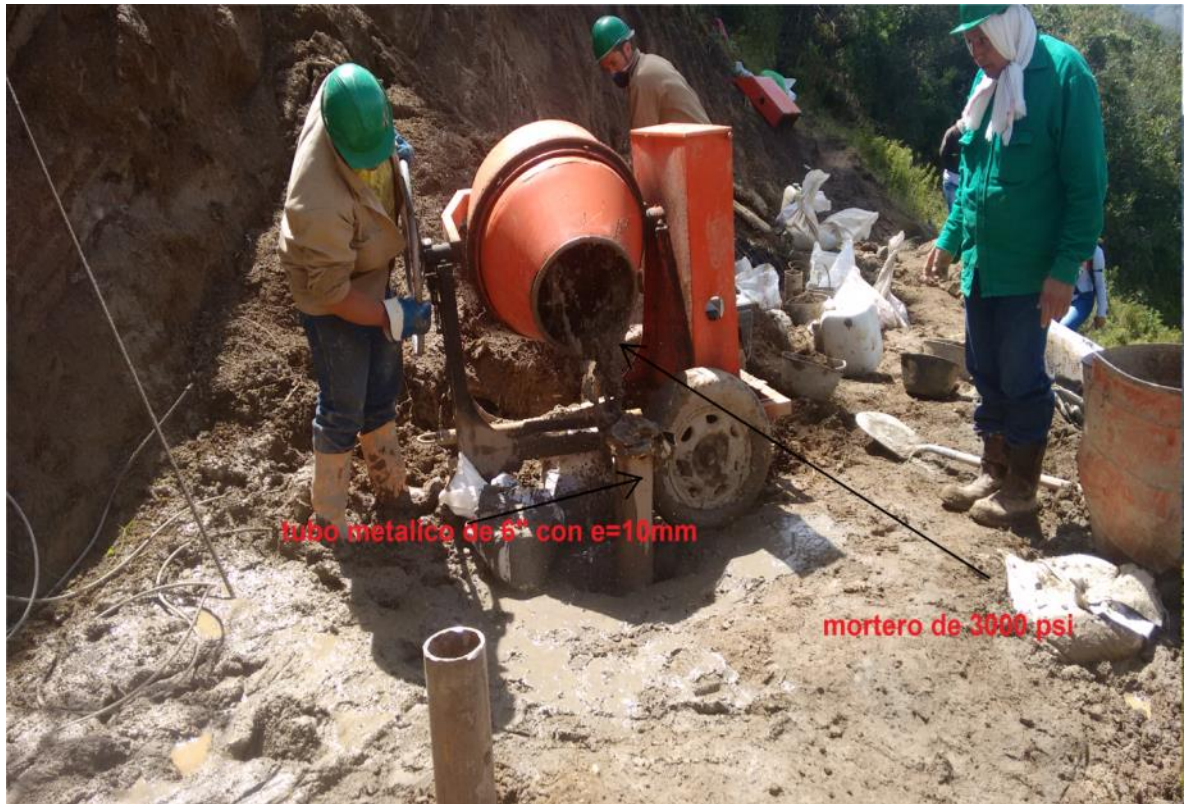
Completada la perforación la cual tiene un diámetro de 30cm se procede a hincar un tubo metálico de 10m el cual tiene 6" de diámetro y posee un espesor de 10mm, debido al gran tamaño y peso que este posee esta actividad se realiza con ayuda de la retroexcavadora 320. Introducido el tubo en la perforación se procedió a agregarle a este un recubrimiento el cual fue un mortero de 3000psi, posterior a

esto se inició el fundido del núcleo del micropilote el cual se hizo con concreto de 3000psi.

**Figura 72. Fundido de micropilote metálico.**

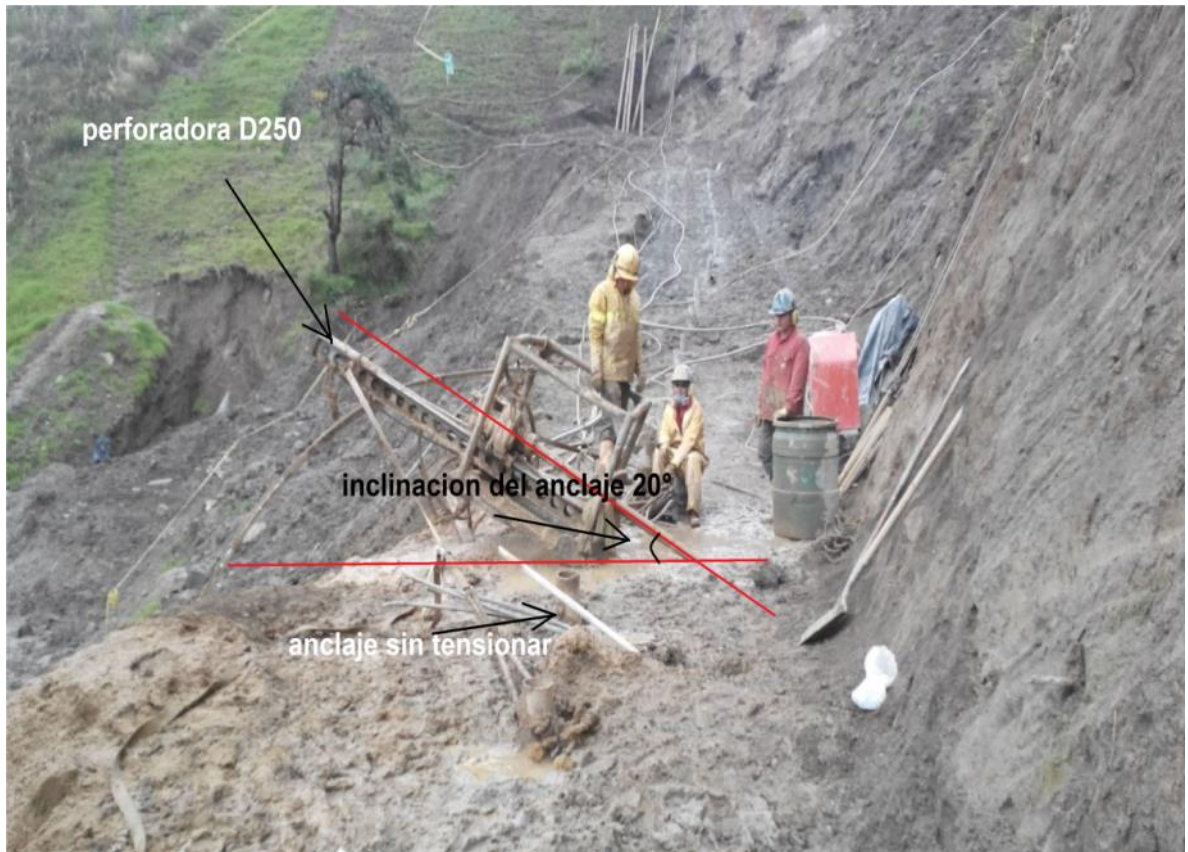
Ubicado el lugar de los anclajes los cuales quedaron a 1m de las micropilotes y paralelos a estos, se iniciaron las perforaciones las cuales fueron hechas a una profundidad de 20m, el proceso de perforación consistió en agregarle piezas de 1m al taladro a medida que este avanzaba, para facilitar la perforación se le inyectaba agua a presión para mejorar la perforación.

**Figura 73. Perforación para anclajes activos.**

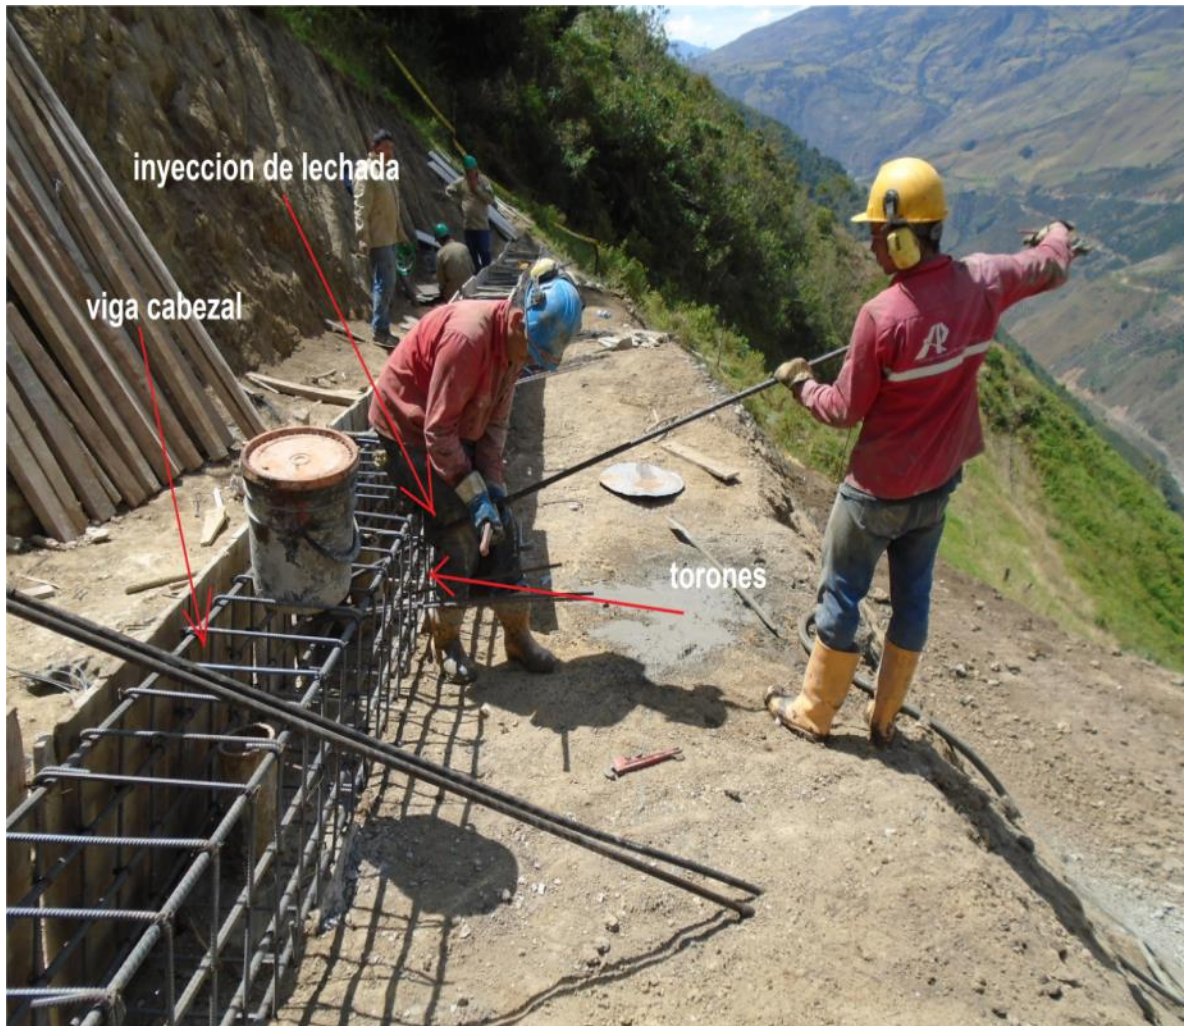
Finalizada la perforación se inicia la instalación de los torones los cuales fueron 3 cables de acero en cada perforación, dichos cables tienen una longitud de 20m y tienen un diámetro de 0,6". El número de cables que se usen dependerá directamente de la resistencia que estos irán a soportar. Para la instalación de estos cordones se usaron vainas de protección de cordones, para inyección se efectuó por medio de un tubo de 16mm. La inyección se realizó con lechada cementicia la cual será la que formara el bulbo de presión, esta presenta una relación agua/cemento de 0.4, para que cumpla con una resistencia a los 7 días de 18Mpa

**Figura 74. Instalación de torones e inyección de lechada.**

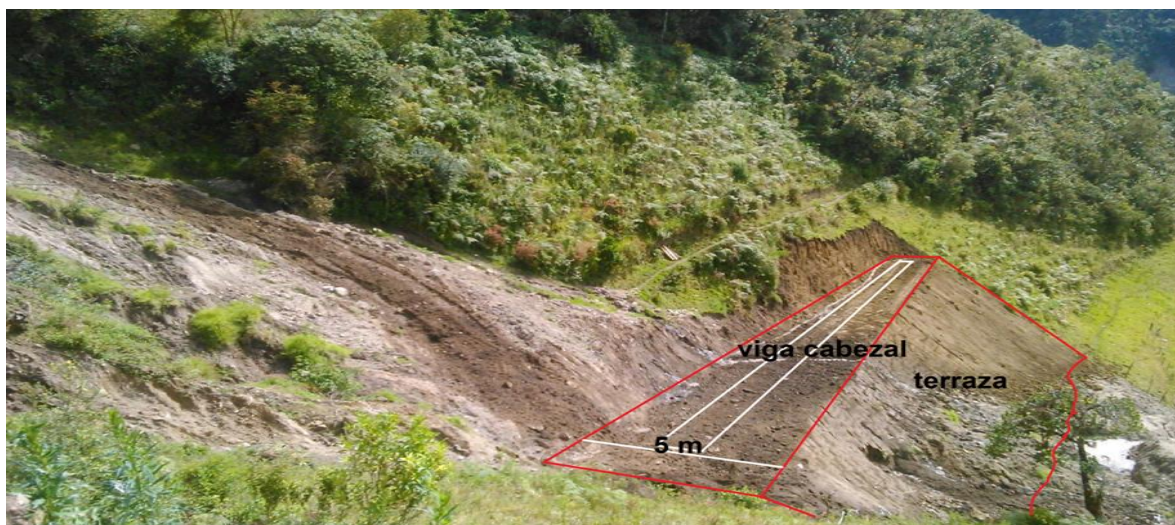
La ubicación de la viga cabezal fue efectuada posteriormente a la construcción de la terraza, esta fue ubicada primero que los micropilotes y con esta se pudo ubicar los micropilotes metálicos.

**Figura 75. Construcción de terraza y ubicación de viga cabezal.**

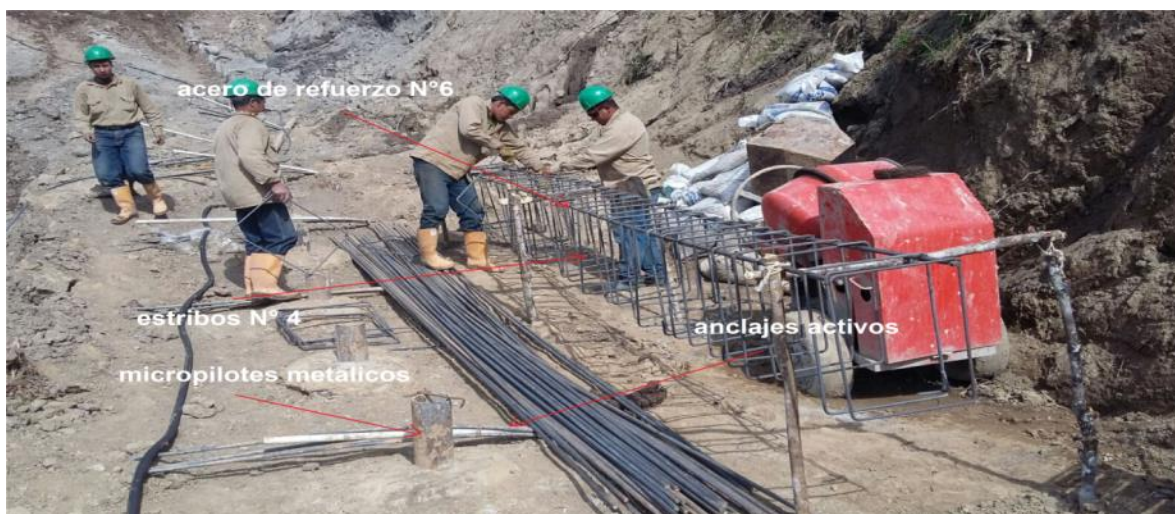
Finalizada la construcción de los micropilotes se procedió a realizar el armado de acero el cual tiene una distribución de 8 barras de acero N°6 en forma longitudinal y estribos N°4 los cuales están separados 15cm, la actividad de figurado de acero y armado de la viga cabezal se efectuó de forma paralela a la construcción de los anclajes activos, lo que permitió finalizar el encofrado junto con la inyección de los anclajes

**Figura 76. Armado de acero de refuerzo de viga cabezal.**

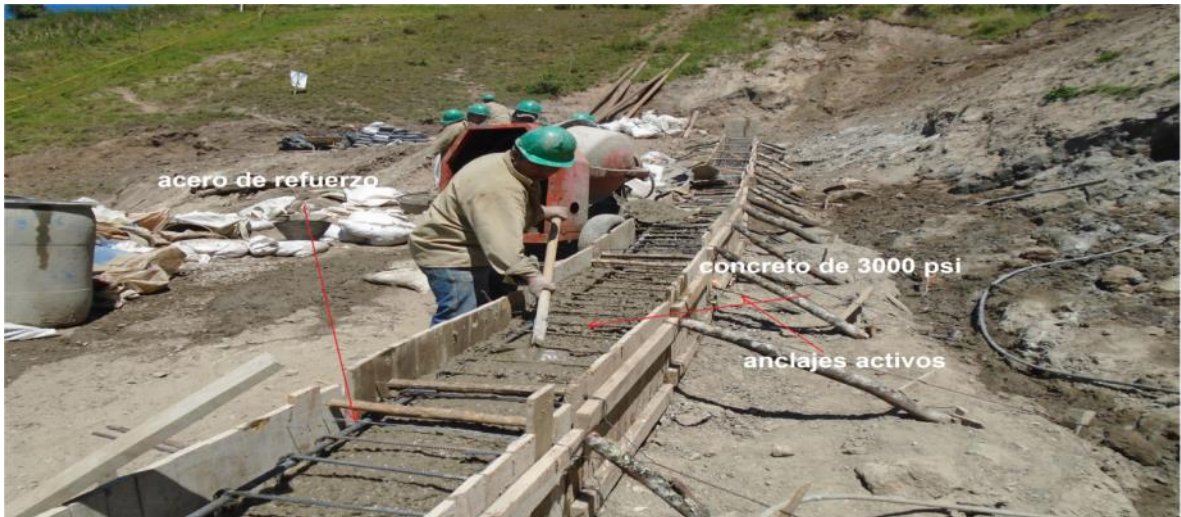
Finalizado el armado de acero de refuerzo y realizado el encofrado se inició el fundido de la viga cabezal la cual se realizó con concreto de 3000 psi el proceso de fundido se realizó monóticamente. Finalizado el fundido se encuentra en espera por lograr su resistencia máxima la cual es al día 28 ya que no se usó ningún aditivo o acelerante.

Figura 77. Fundido de viga cabezal.

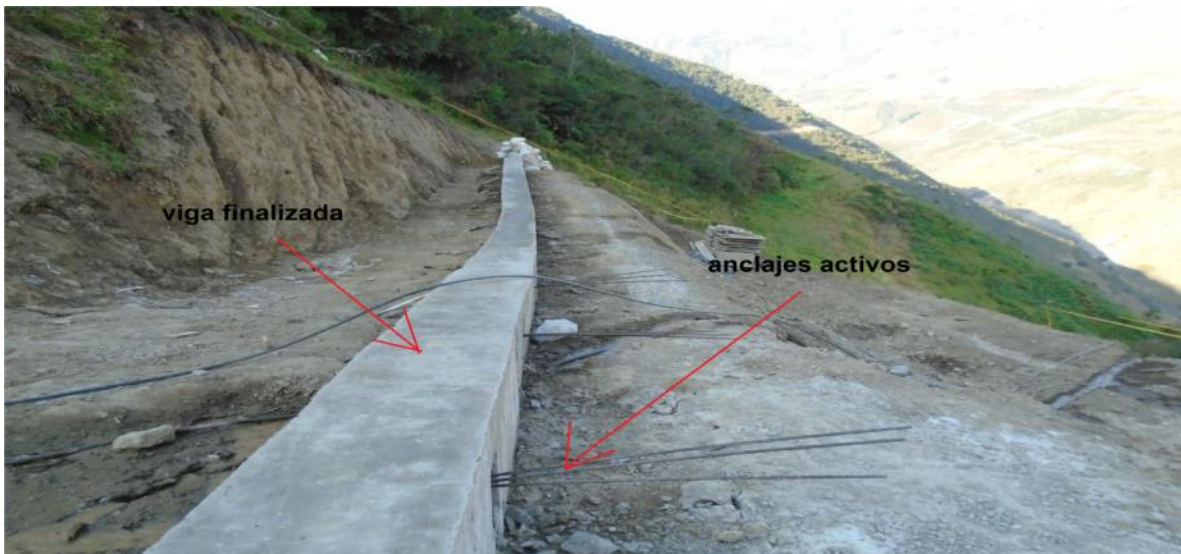
Figura 78. Viga finalizada

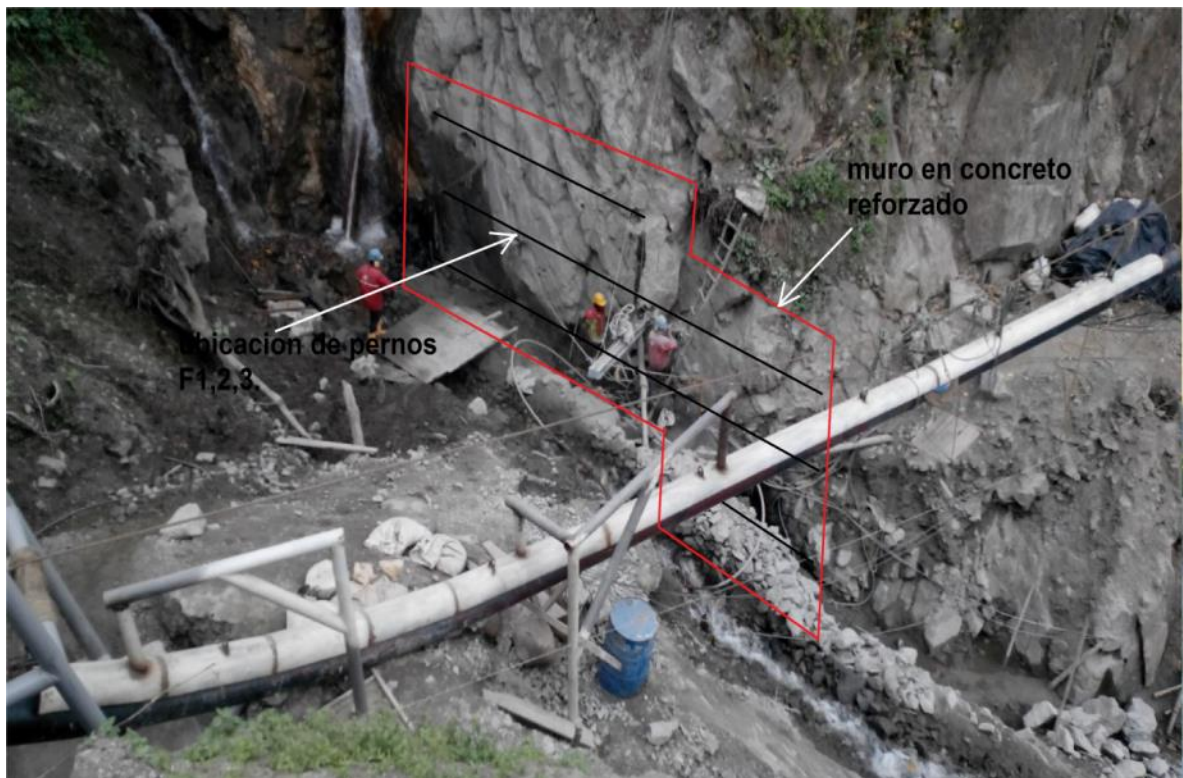
Para realizar la ubicación de los pernos se realizó un replanteo del terreno en el cual se profundizó el lugar donde quedarían los muros, ubicados los muros se procedió a marcar el lugar donde quedarían los pernos.

Figura 79. Ubicación de muro y pernos.

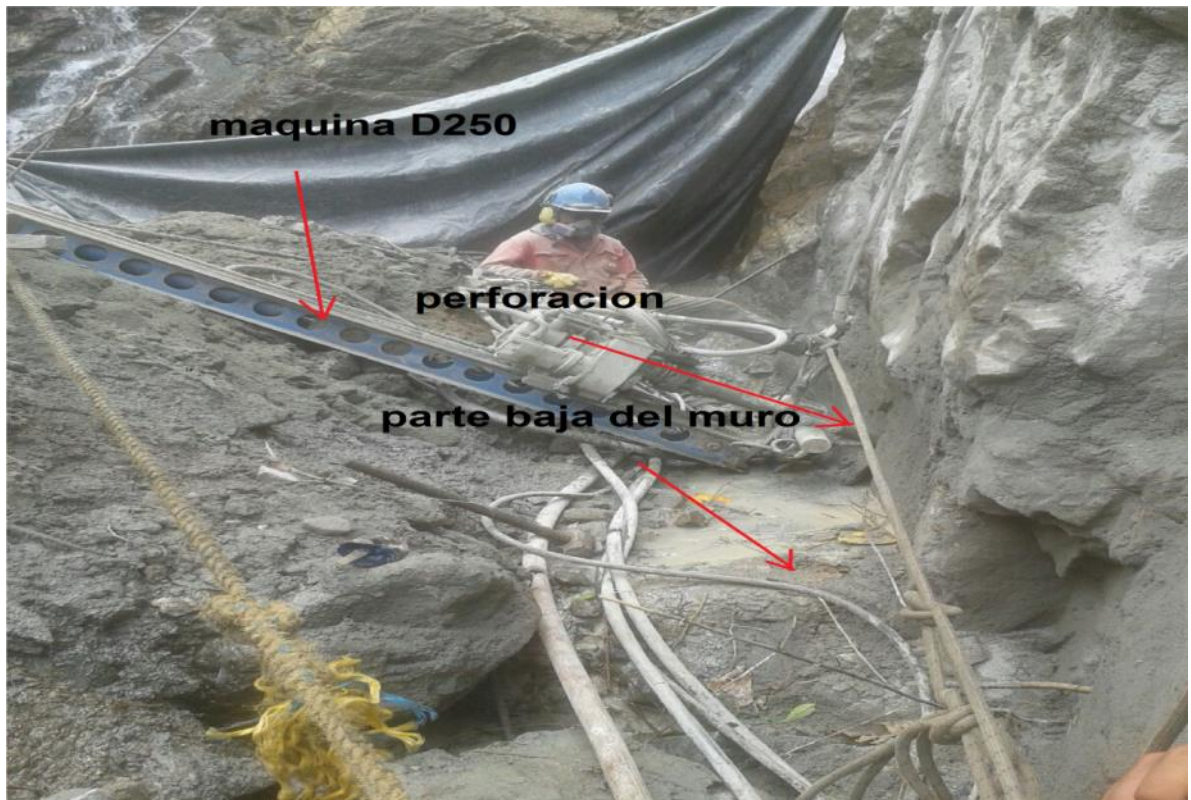
Realizada la ubicación de cada uno de los pernos se procede a asegurar la maquina D250 con la cual se realizó esta actividad. Para realizar las perforaciones la canasta de la maquina fue asegurada en la parte superior del talud, después de asegurada la maquina se continuo con el inicio de las perforaciones las cuales se realizaron a una inclinación de 20°.

**Figura 80. Inicio de perforaciones para pernos.**

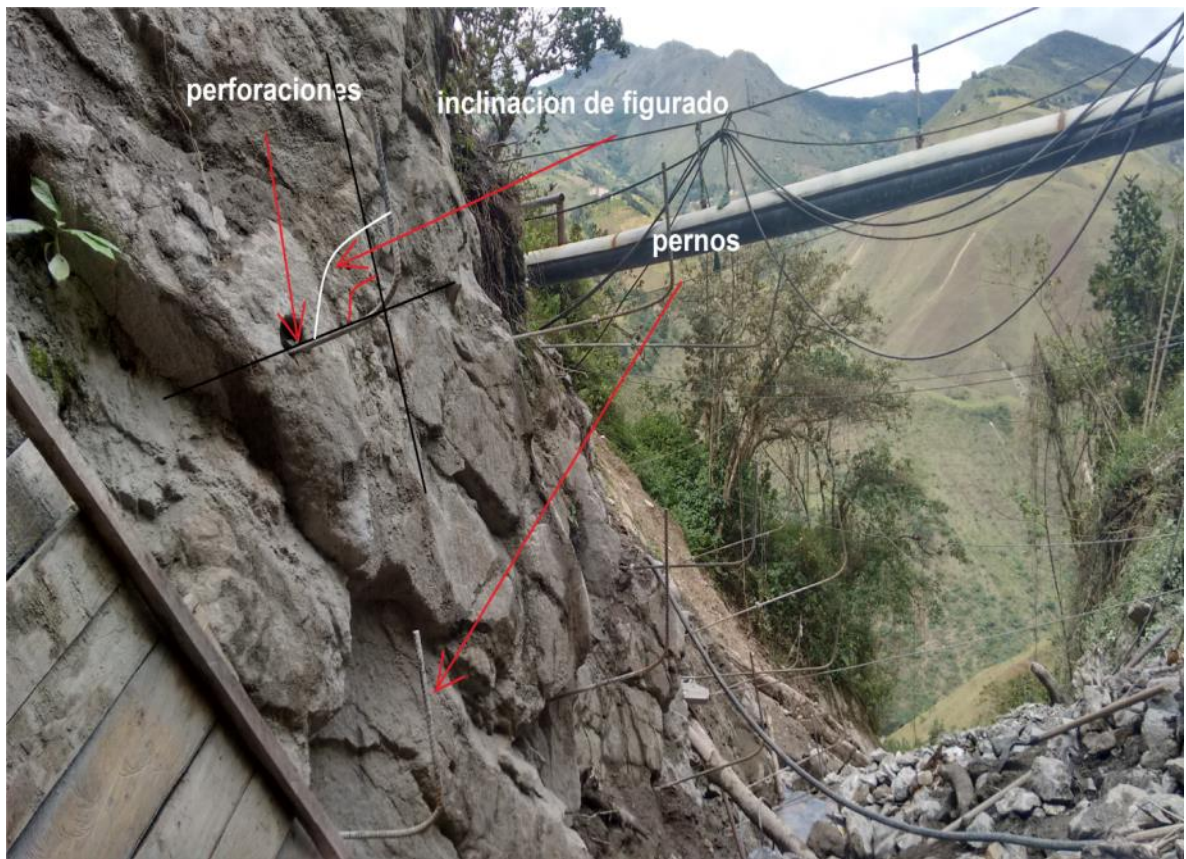
Para el fundido de los pernos se utilizó una lechada la cual presentaba una relación agua/cemento de 0,5, el proceso de fundido se realizó pos secciones, se realizaba el fundido de la mitad de cada perno y posterior la siguiente parte, debido que el perno no es tensionado y se realizó en roca maciza no hubo la necesidad de inyectar la mezcla a presión, solo se introdujo moviendo la barra de acero para que esta se acomodara lo mejor posible.

**Figura 81. Fundido de perno.**

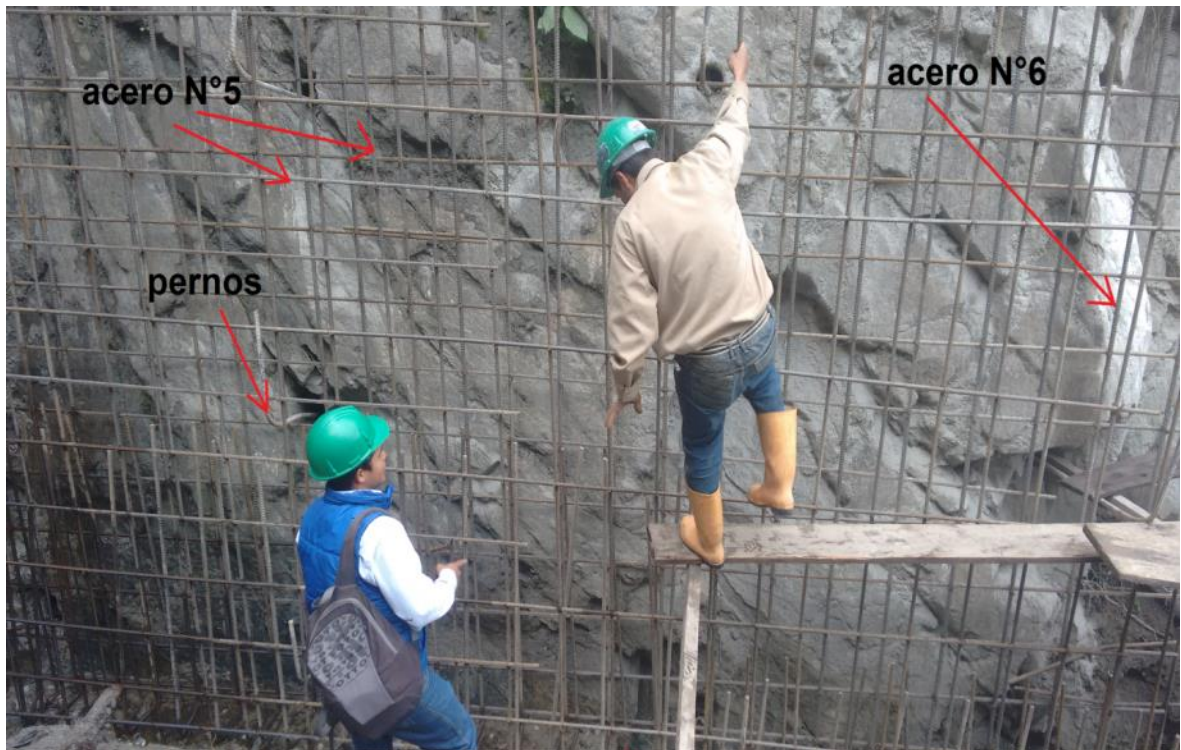
Finalizadas las perforaciones y fundidas correspondiente a los pernos, se ubicó en la parte baja del muro un concreto pobre para descansar todo el acero que el muro llevara y evitar que se contamine. Después de ubicado y secado el solado se inició con el armado del acero el cual contenía acero N°6 ubicado en la cara trasera del muro y acero N°5 en el resto de este. En el proceso de armado del acero se

amarraron cada uno de los pernos en la malla de acero de la cara delantera de tal forma que quedaran los pernos dentro del núcleo del muro.

**Figura 82. Armado de acero y amarrado de pernos al muro.**

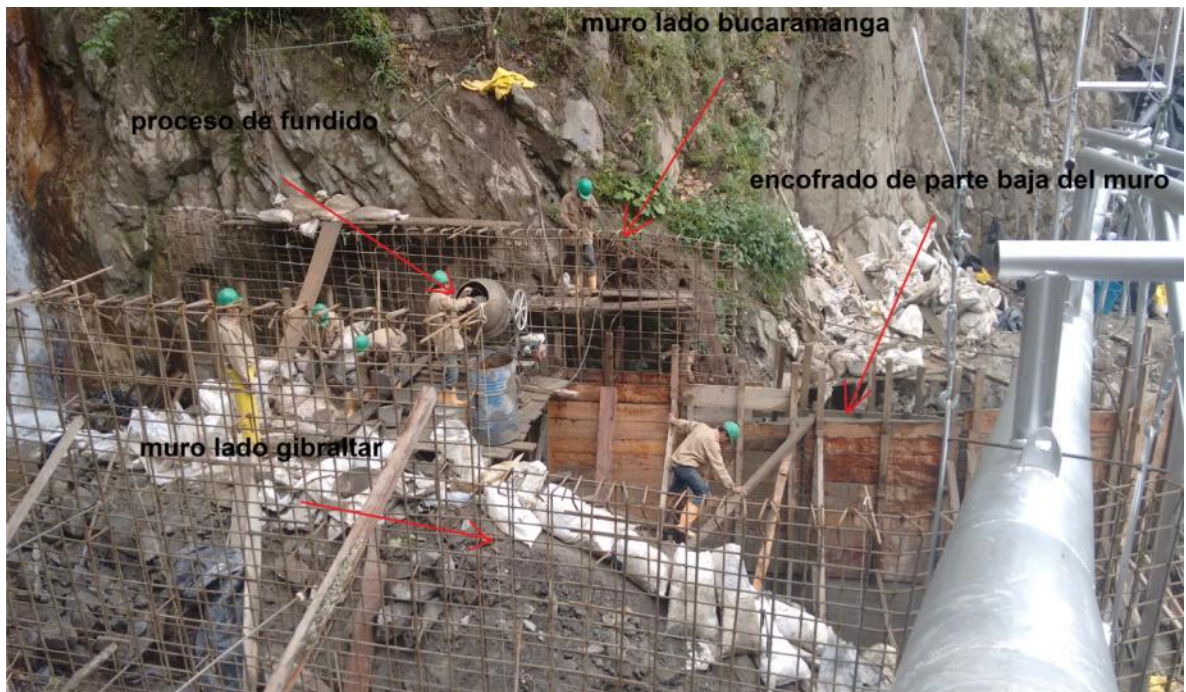
Finalizado el armado del acero de refuerzo se inició con el encofrado el cual debido a las condiciones del lugar, la dificultad del ingreso de material y la escasa área de trabajo nos vimos en la obligación de realizar para cada muro dos secciones de fundido, lo que provoco que solo se encofrara de la parte baja del muro y su eventual fundida.

**Figura 83. Proceso de fundido de muro lado Bucaramanga.**

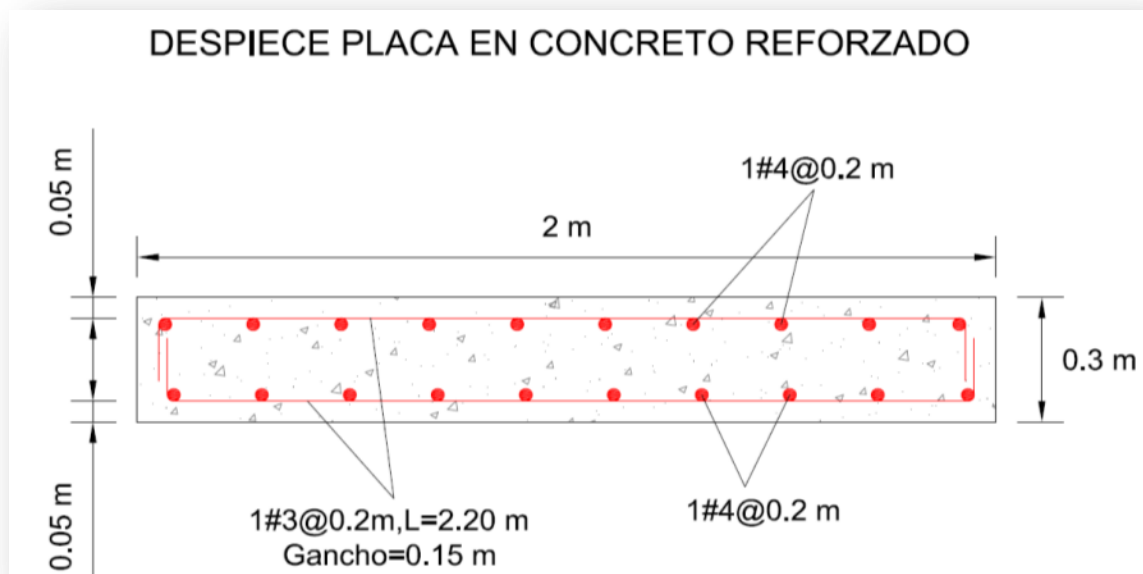
- ACERO DE REFUERZO DE LA LOZA
