APOYO COMO INGENIERO CIVIL EN FORMACIÓN AUXILIAR RESIDENTE EN  
LA SUPERVISIÓN Y EJECUCIÓN DE LAS DISTINTAS OBRAS  
COMPLEMENTARIAS PARA LA PROTECCIÓN DEL GASEODUCTO  
GIBRALTAR-BUCARAMANGA PERTENECIENTE A LA EMPRESA  
PROMIORIENTE S.A. E.S.P. UBICADO ENTRE LAS ZONAS RURALES DE LOS  
MUNICIPIOS DE LABATECA-CHITAGA, DEPARTAMENTO NORTE DE  
SANTANDER A CARGO DE LA EMPRESA CONTRATISTA INDUSTRIAS EL  
ZUTA

UNIVERSIDAD DE PAMPLONA  
FACULTAD DE INGENIERIAS Y ARQUITECTURA  
PROGRAMA DE INGENIERIA CIVIL  
PAMPLONA  
2016

Trabajo de grado en la modalidad de práctica empresarial presentado como  
requisito para optar el título de ingeniero civil

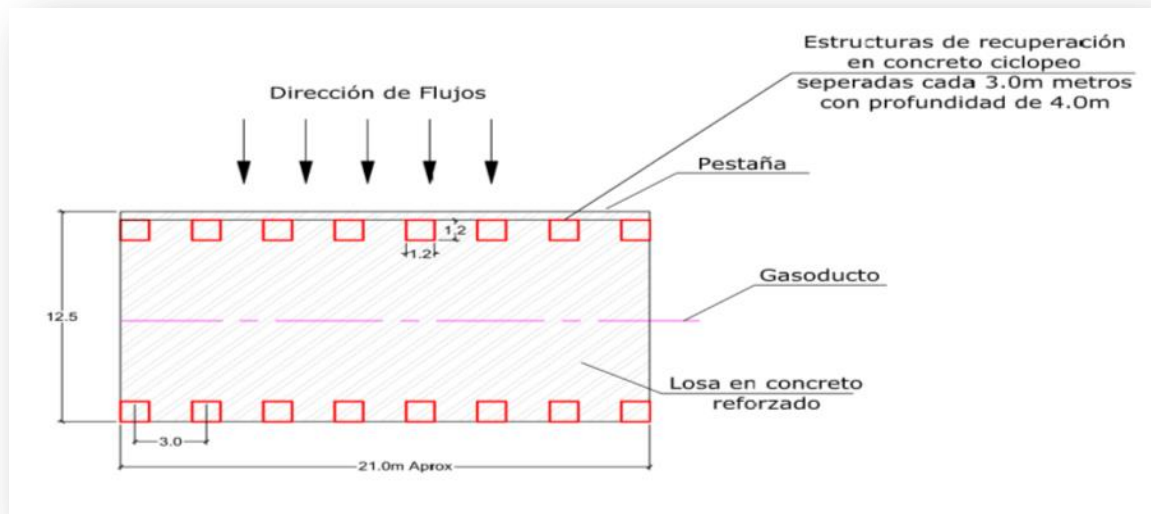
- VISTA SUPERIOR DE LA LOZA

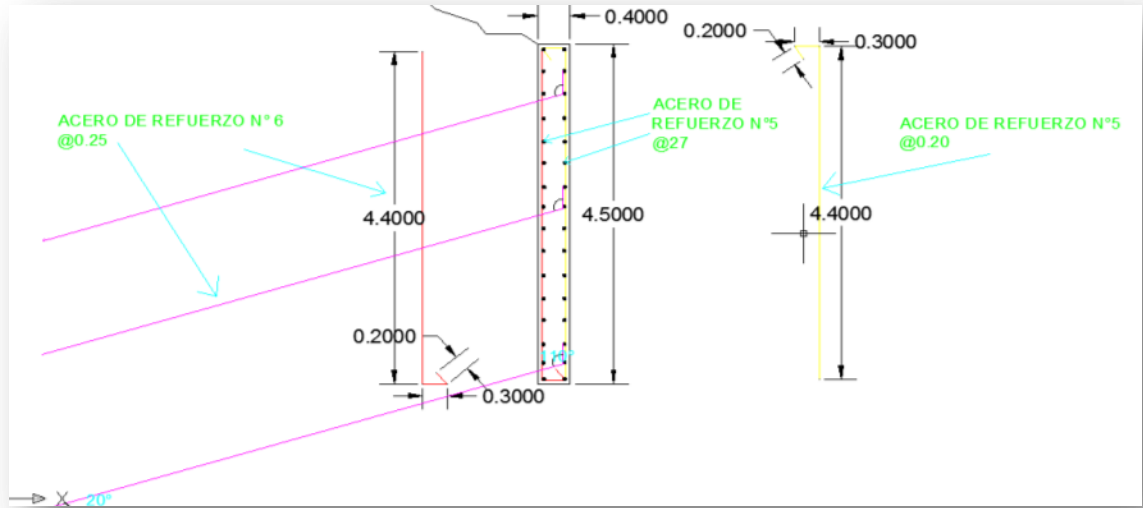
- **DETALLE DE ACERRODE REFUERZO PARA MURO.**

Finalizadas las perforaciones y fundidas correspondiente a los pernos, se ubicó en la parte baja del muro un concreto pobre para descansar todo el acero que el muro llevara y evitar que se contamine. Después de ubicado y secado el solado se inició con el armado del acero el cual contenía acero N°6 ubicado en la cara trasera del muro y acero N°5 en el resto de este. En el proceso de armado del acero se
