**ZONAS DE RIESGO POR EFECTO DE LA CARBONATACIÓN ACELERADA  
EN ESTRUCTURAS DE CONCRETO REFORZADO A CAUSA DEL DIÓXIDO DE  
CARBONO (CO<sub>2</sub>) VEHICULAR EN PAMPLONA, NORTE DE SANTANDER**

**UNIVERSIDAD DE PAMPLONA  
FACULTAD DE INGENIERIAS Y ARQUITECTURA  
MAESTRÍA EN INGENIERÍA AMBIENTAL  
PAMPLONA, NORTE DE SANTANDER  
2018**

**Tesis de grado para optar por el título de  
MAGISTER EN INGENIERÍA AMBIENTAL**

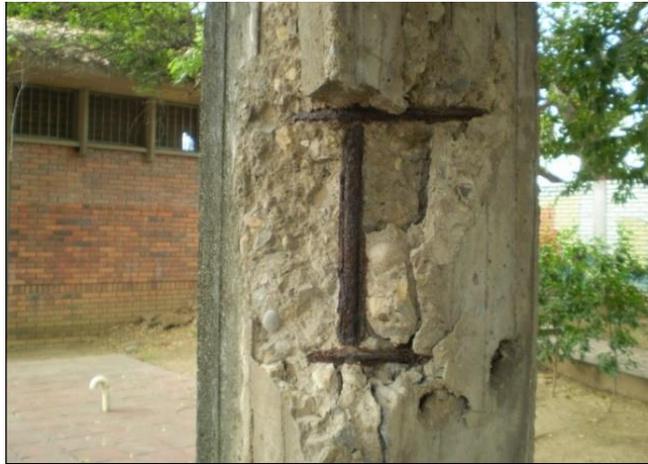
La Figura 1 representa una doble patología de proceso avanzado de carbonatación y despasivación del acero de refuerzo en una de las seis columnas de apoyo del tanque aéreo de almacenamiento de agua potable del ICBF en la ciudad de Cúcuta. El daño es tan severo que el elemento estructural no tiene reparación, o resultaría muy costosa y tediosa.

**Figura 1** Proceso de carbonatación y despasivación de un elemento estructural

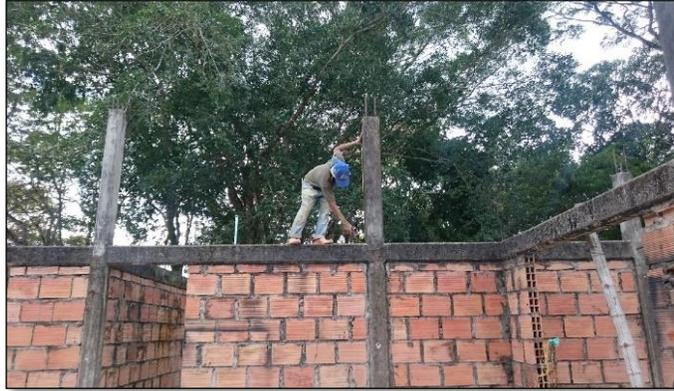
En este contexto se considera el concepto **de edificación expuesta**. Una edificación se considera expuesta si en su construcción no se usaron materiales internos y externos para la protección del concreto, en cuyo caso el material está de cara directamente al medio ambiente donde puede llegar con relativa facilidad el contaminante (Figura 2). Una construcción protegida obedece a enchapes, pinturas y acabados especiales que evitan la contaminación de los materiales internos siendo su aseo una tarea sencilla y económica (NSR, 2010; Quintero, Solano y Pandales, 2013).

**Figura 2** Estructura en concreto y mampostería expuesta sin protección

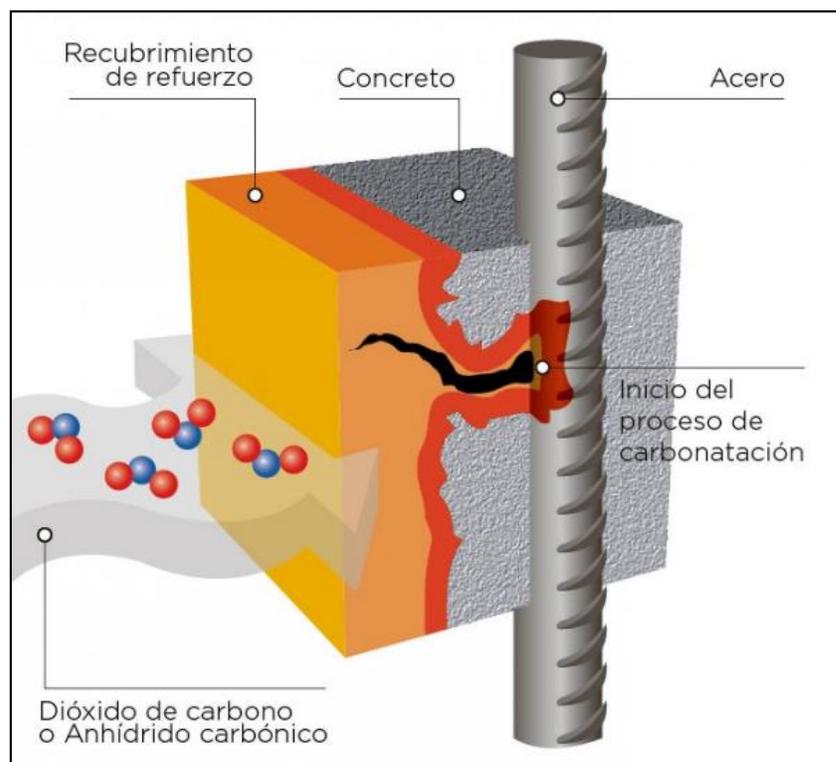
Durante la carbonatación, los componentes de hidróxido de calcio ( $\text{CaOH}_2$ ) de la pasta de cemento reaccionan con el ácido carbónico leve creado cuando el dióxido de carbono ( $\text{CO}_2$ ) se disuelve en el agua atrapada en los poros del hormigón. El hidróxido de calcio  $\text{Ca}(\text{OH})_2$  (con alto pH) pasa a carbonato de calcio  $\text{CaCO}_3$  el cual tiene un pH más neutral (Sullivan, William y Dowding, 2007; ARGOS, 2012; Calvo y Sierra, 2015). En la Figura 3 se muestra la representación gráfica del proceso de carbonatación.

**Figura 3** Proceso de carbonatación

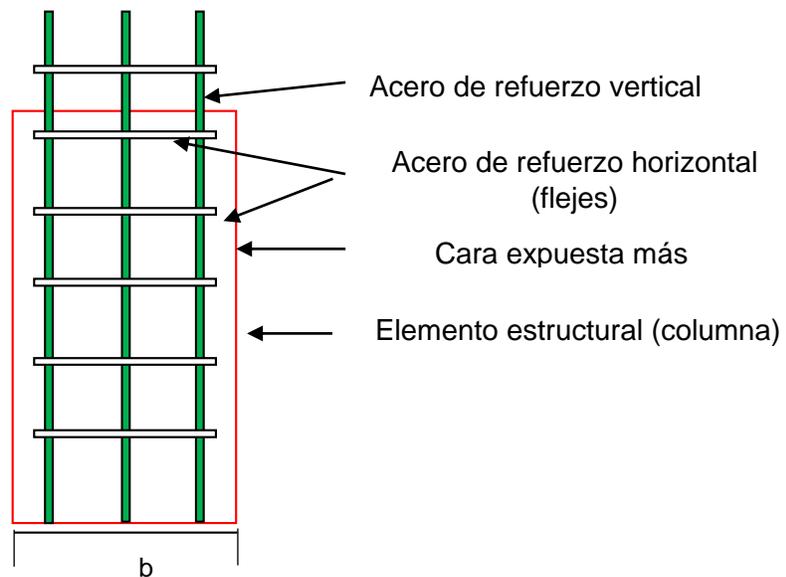
En la Figura 4 se muestra una representación preliminar del elemento estructural a intervenir. Representa el detalle de una columna de concreto reforzado de 40 centímetros de ancha (sección  $b$  de la Columna) armada con tres barras de acero por cada lado (seis varillas de acero) previamente escogida y a la que se le va a intervenir una de sus caras para realizar el proceso de carbonatación.

**Figura 4** Presentación preliminar del elemento estructural a intervenir

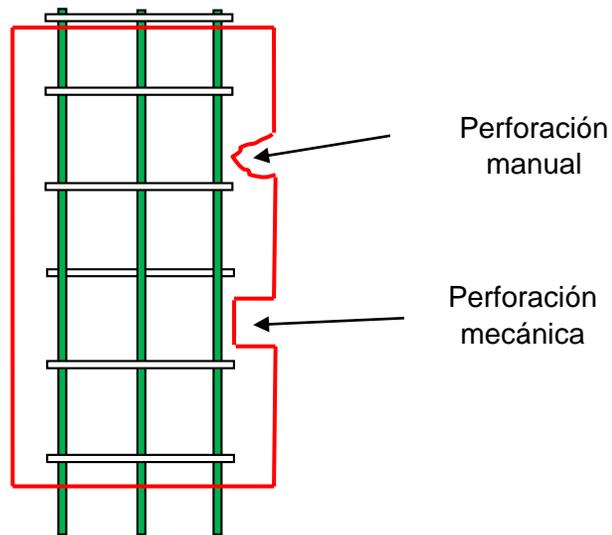
En la Figura 5 se muestra la representación del elemento estructural perforado.

**Figura 5** Elemento estructural perforado.

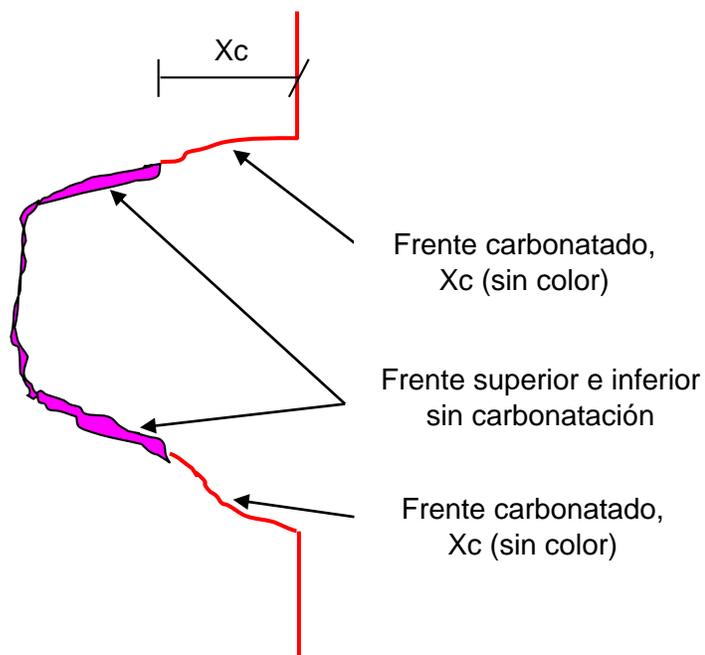
En la Figura 6 se aprecia las manchas color púrpura dejadas por la reacción de la fenolftaleína con el cemento. Cuando no aparece color la zona se considera entonces lesionada con presencia de carbonatos.

**Figura 6** Posición del frente de carbonatación

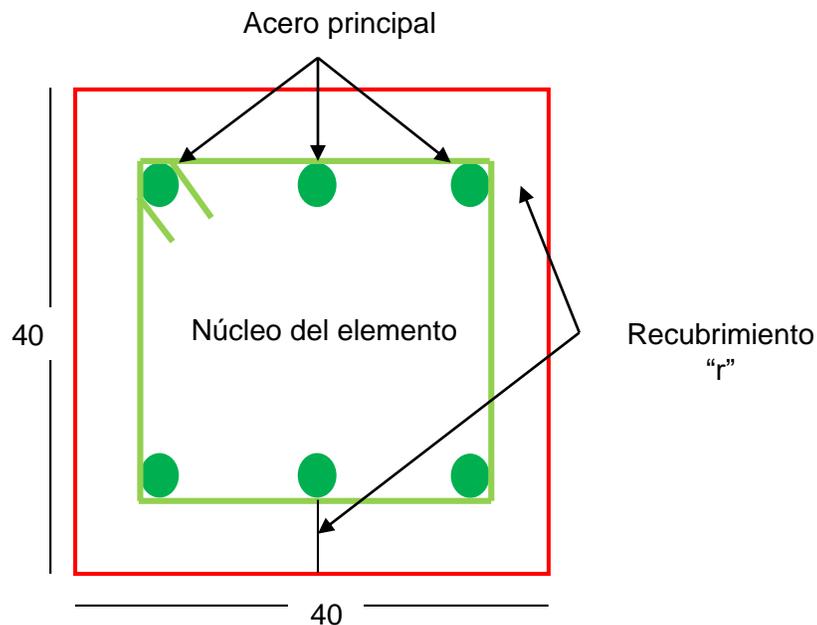
En la Figura 7 se muestra la representación de la sección cuadrada de un elemento estructural tipo columna.

**Figura 7** Sección cuadrada de un elemento estructural tipo columna

La NSR-10 permite usar recubrimientos de 2.5, 4.0, 5.0 y 7.5 cm para elementos expuestos dependiendo del grado de agresividad del medio. No obstante, el calculista determina que espesor usar de acuerdo a factores dentro de la misma normatividad, el clima, nivel de exposición y uso previsto para la construcción (NSR, 2010).

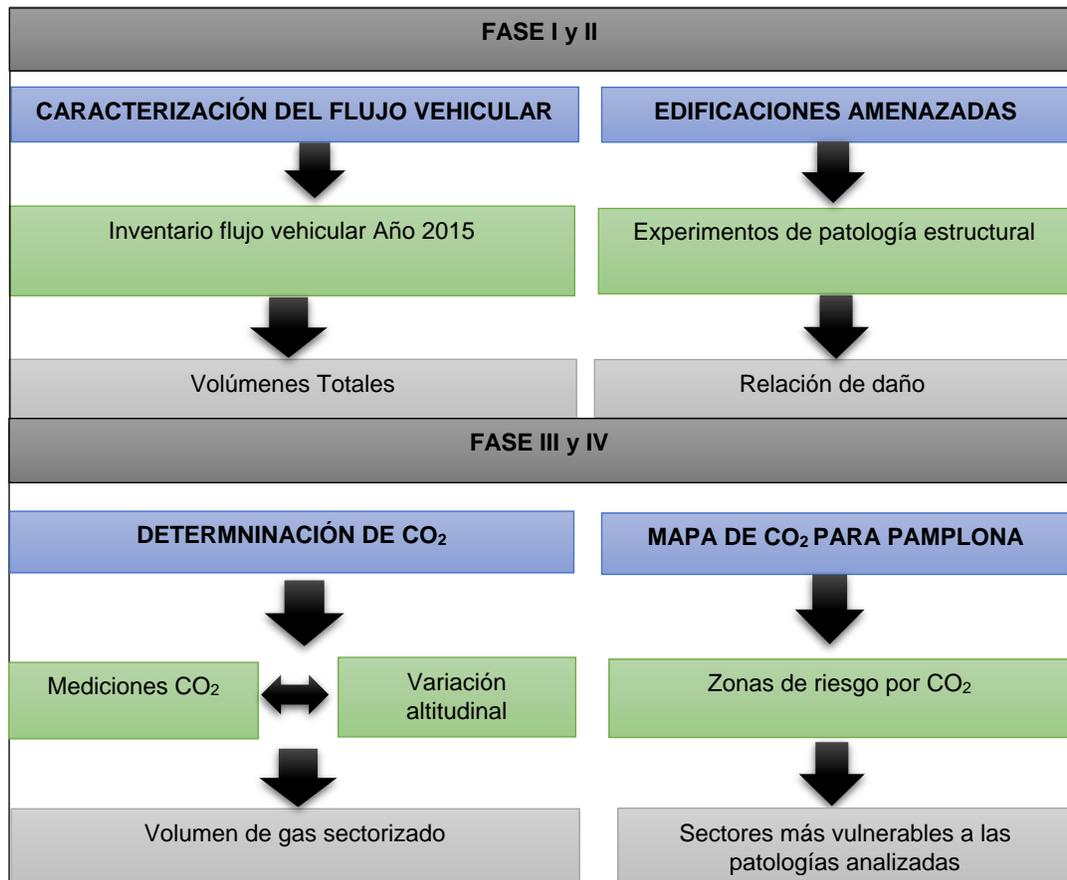
La investigación se desarrolló en cuatro escenarios para determinar los valores y comportamientos de la información obtenida. En la Figura 9 se presenta la estructura metodológica establecida.

**Figura 9** Metodología de la Investigación

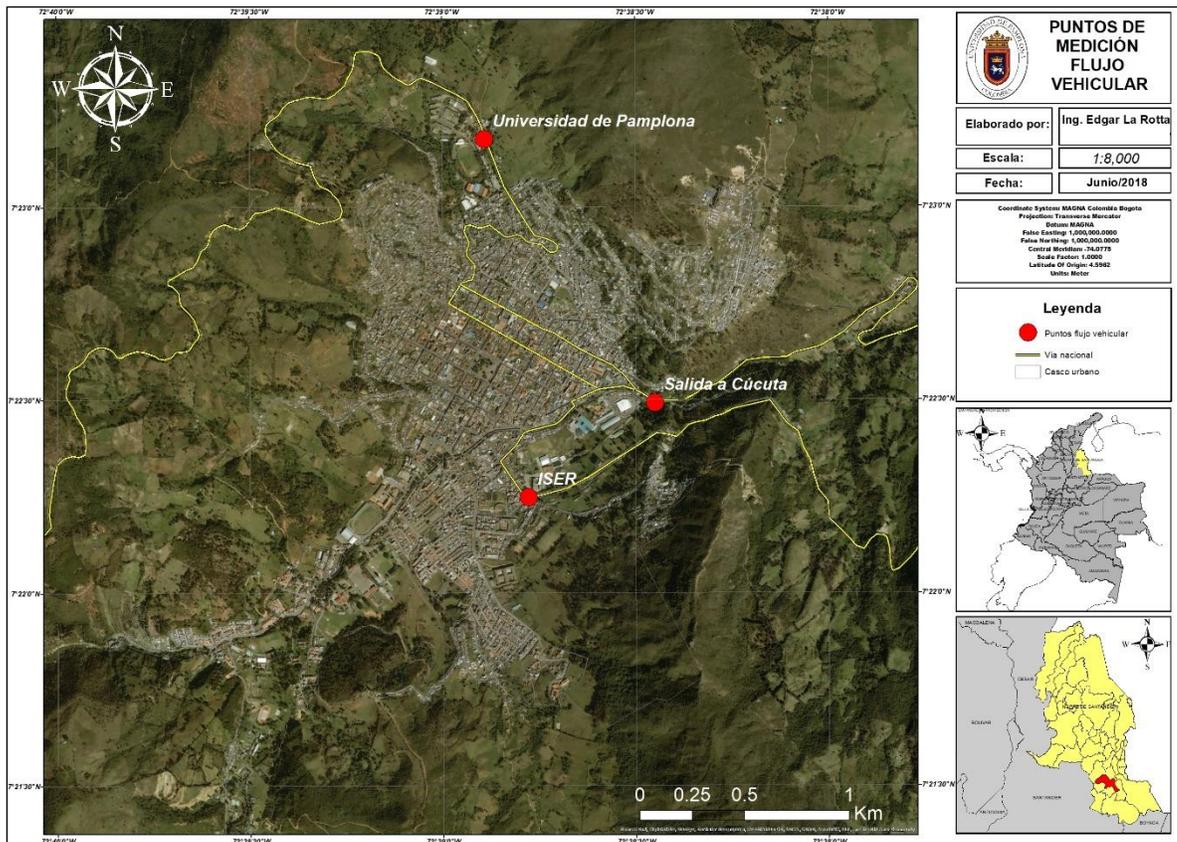
El Ministerio de Transporte provee de una serie de protocolos para que las entidades públicas o privadas realicen estudios asociados a la movilidad y sean considerados como oficiales para que en su lectura e interpretación se hable un solo lenguaje. Para el desarrollo de la presente investigación era preciso determinar la cantidad de vehículos en un momento dado en el sector donde se realizarían las demás pruebas, los corredores viales escogidos fueron las salidas del municipio de Pamplona hacia las Rutas Nacionales. En la Figura 10 se presenta la localización general de los puntos de aforo de flujo vehicular.

**Figura 10** Localización general puntos de aforo de flujo vehicular

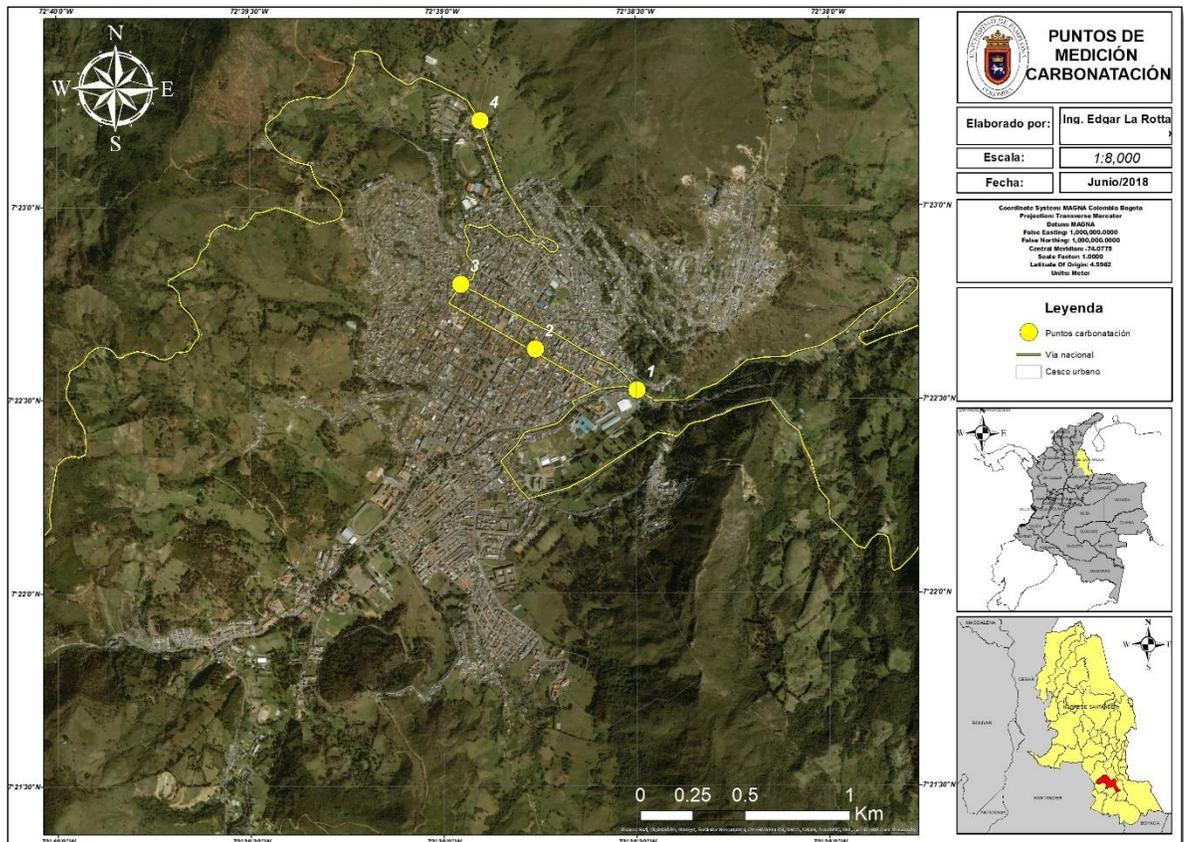
**Figura 11** Localización general de los puntos de medición de carbonatación

En la Figura 11 se presenta la localización general de los puntos de medición de carbonatación, de acuerdo a las especificaciones que se tuvieron en cuenta para dichas mediciones y pruebas. El primer punto se localizó en la salida hacia la ciudad de Cúcuta, el segundo punto se ubicó en la calle 4 (vía nacional) en cercanías al Palacio de Justicia, el tercer punto se localizó sobre la vía nacional en el barrio San

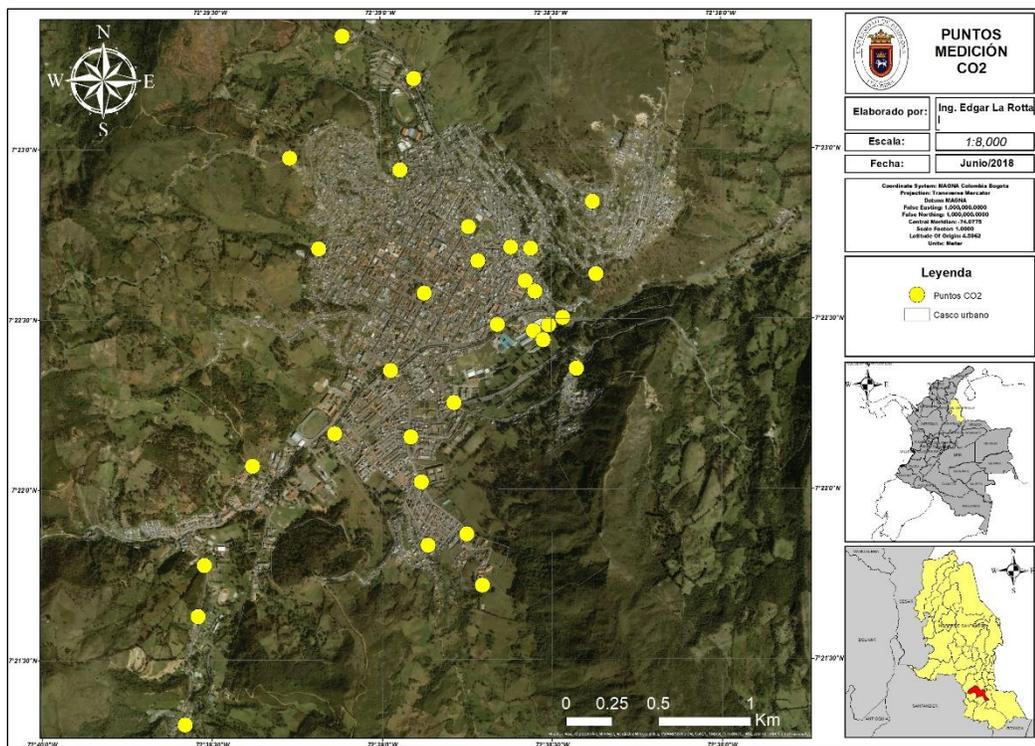
En cada punto de medición se tomó lectura en intervalos de cada 5 minutos para cada variable analizada (Dióxido de carbono y Temperatura ambiente). En la Figura 12 se presenta la ubicación de los puntos de medición de Dióxido de Carbono y temperatura en el municipio de Pamplona.

**Figura 12** Ubicación puntos de medición de Dióxido de Carbono (CO<sub>2</sub>)

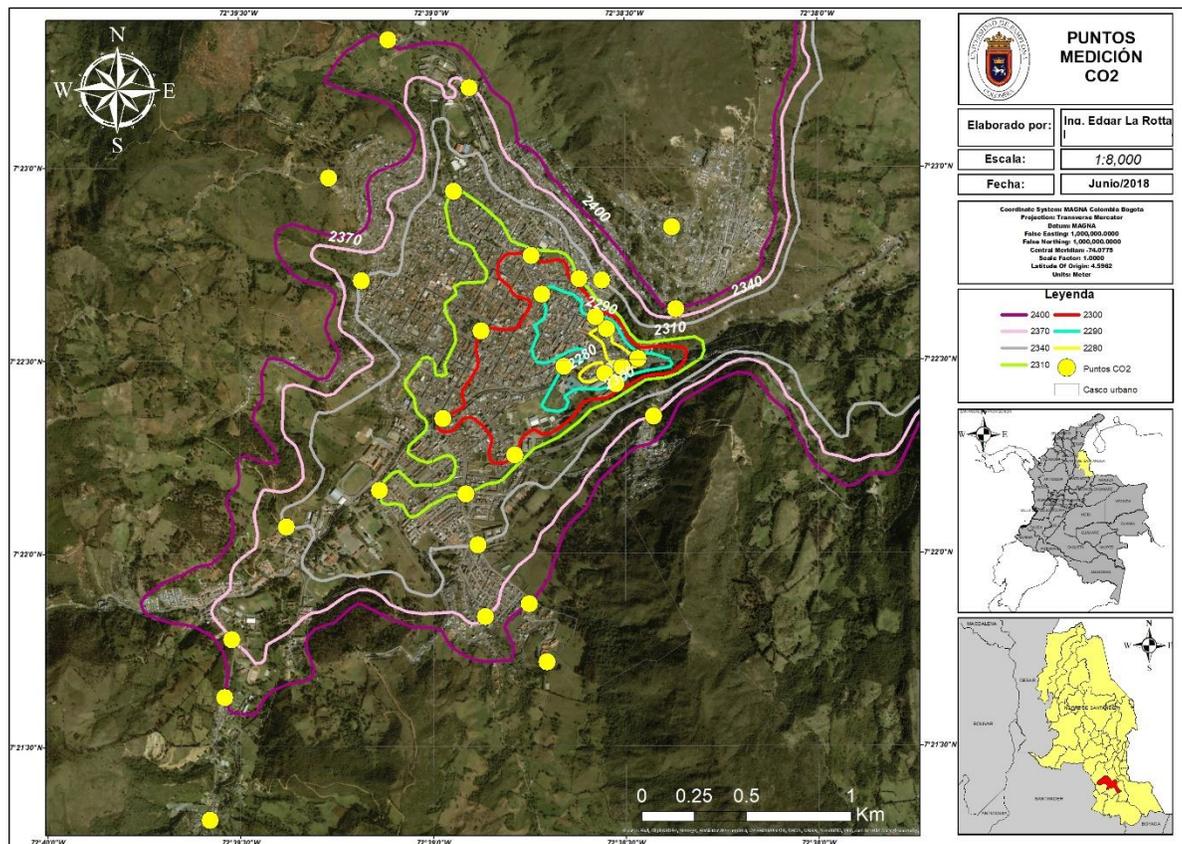
En la Figura 13 se presenta la localización de los puntos de medición de Dióxido de Carbono en el municipio de Pamplona teniendo en cuenta la variación altitudinal (curvas de nivel). Por cada curva de nivel se tomaron cuatro puntos de medición, de acuerdo a la orientación (Norte, Sur, Este, Oeste) y con esto, se registraron tres mediciones de CO<sub>2</sub> y temperatura en cada orientación en intervalos de 5 minutos como se mencionó anteriormente. En total se realizaron dos monitoreos durante los meses de abril y mayo del presente año.

**Figura 13** Puntos de medición de Dióxido de carbono por curva de nivel

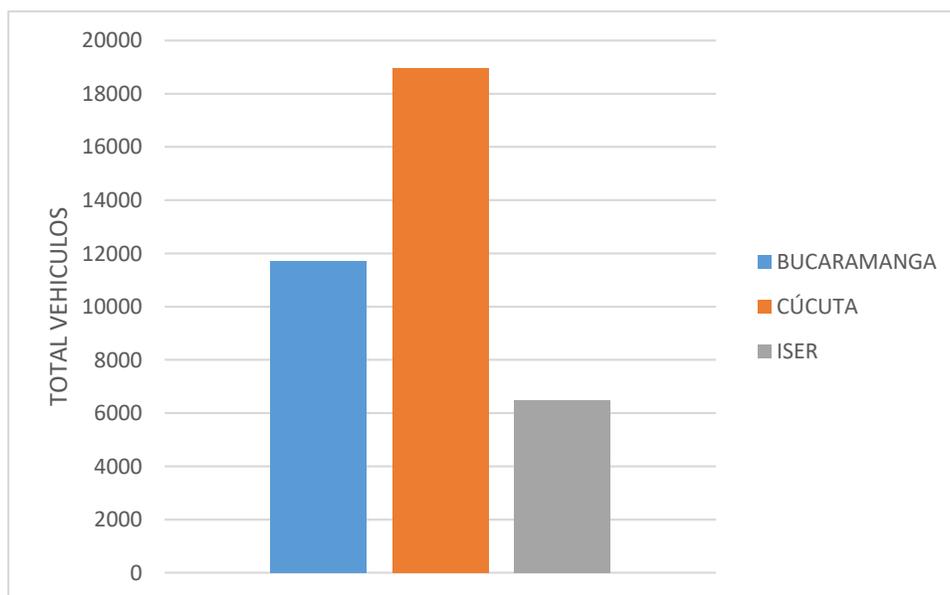
En la Figura 14 se presenta la cuantificación total de los vehículos que transitaron por los principales corredores del municipio de Pamplona durante el periodo de aforo.

**Figura 14** Total de vehículos transitados durante el periodo de aforo

Como se observa, en la estación ubicada a un costado de la vía a Cúcuta se presentó el mayor número de vehículos transitados de distinto tipo, seguido de la estación ubicada a un costado de la vía a Bucaramanga. Por otra parte, se presentó una diferencia significativa entre el total de vehículos transitados por la estación ISER y las otras dos estaciones, puesto que durante el periodo de aforo se presentó un represamiento del flujo vehicular sobre la vía a Saravena a causa de un deslizamiento de tierra que tuvo incomunicada la vía por varios días, generando una disminución considerable en el número de vehículos transitados que llegaban al municipio.

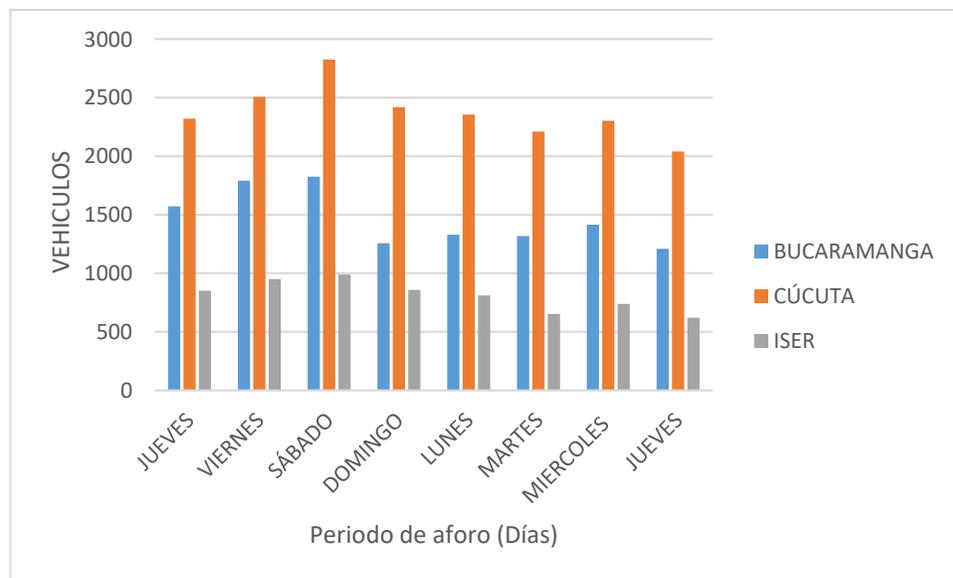
En la Figura 15 se presenta el volumen de vehículos que circularon durante el periodo de aforo vehicular en las tres estaciones de aforo.

**Figura 15** Volumen de vehículos transitados durante el periodo de aforo

Según lo mostrado en la Figura 15, se presentó mayor número de vehículos transitados durante el fin de semana en que se realizó el aforo vehicular y durante la semana se presentó una disminución continua en el flujo vehicular transitado, en

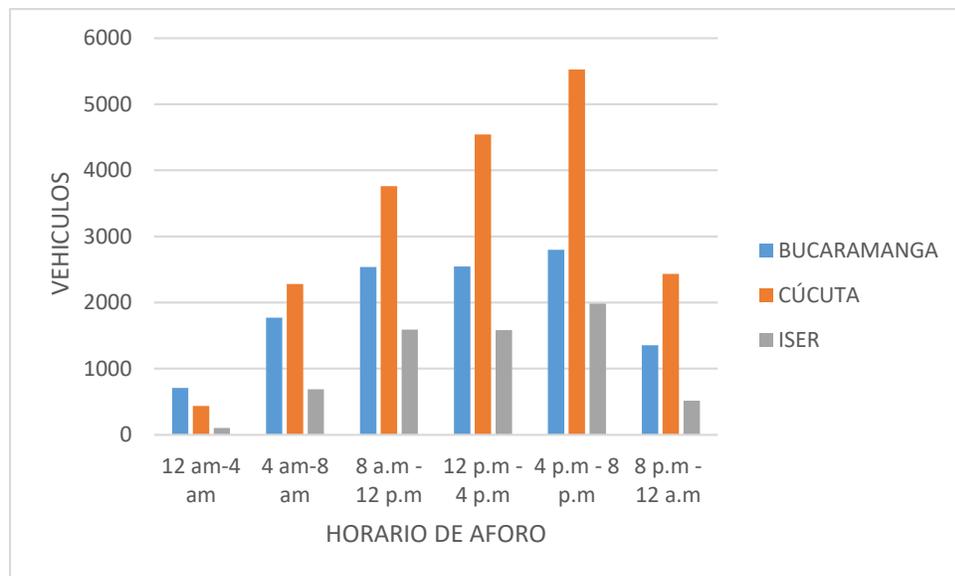
En la Figura 16 se muestra el volumen de vehículos registrados en las tres estaciones de aforo de acuerdo al horario de aforo vehicular.

**Figura 16** Volumen de vehículos transitados por horario de aforo

En la Figura 16 se observa que el mayor número de vehículos transitan en el horario de 4 pm a 8 pm, comportamiento que se registró en las tres estaciones de aforo. En este caso, la tendencia del flujo vehicular inicia en el horario de 12 am a 4 am y a medida que transcurre el día el aumento es continuo hasta las horas de la tarde, donde se presenta el máximo número de vehículos transitados. El comportamiento registrado del flujo vehicular durante las horas del día es un indicador para el análisis de los compuestos contaminantes emitidos por los vehículos durante el día y con esto, establecer controles de tránsito en el municipio.

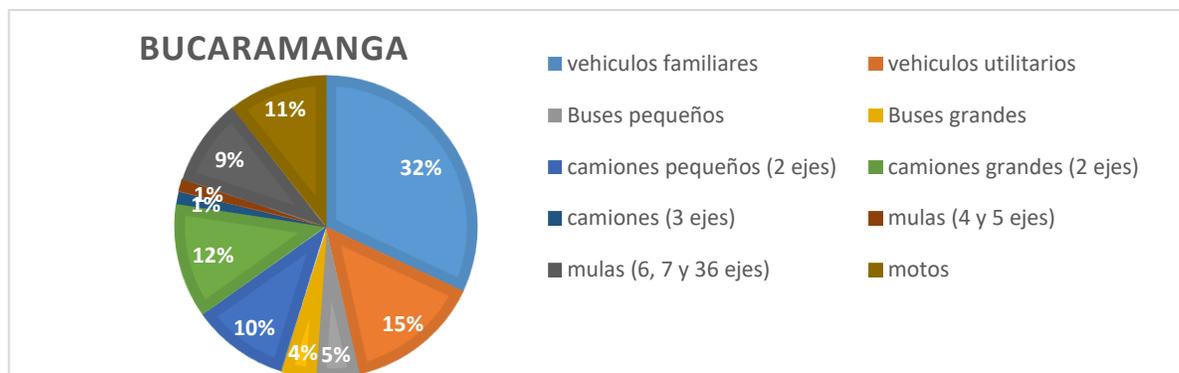
**Figura 17** Distribución porcentual de los vehículos transitados por la estación de aforo vía a Bucaramanga

En las Figuras 17, 18 y 19 se muestra la distribución porcentual de los distintos tipos de vehículos cuantificados en las tres estaciones de aforo, de acuerdo a las categorías establecidas por el INVIAS y según el número de ejes de cada uno.

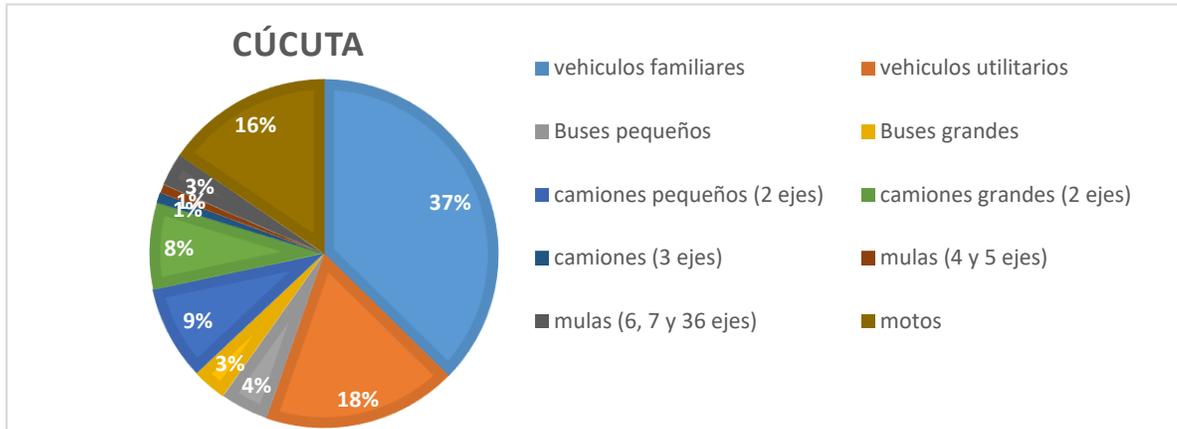
**Figura 18** Distribución porcentual de los vehículos transitados por la estación de aforo vía a Cúcuta

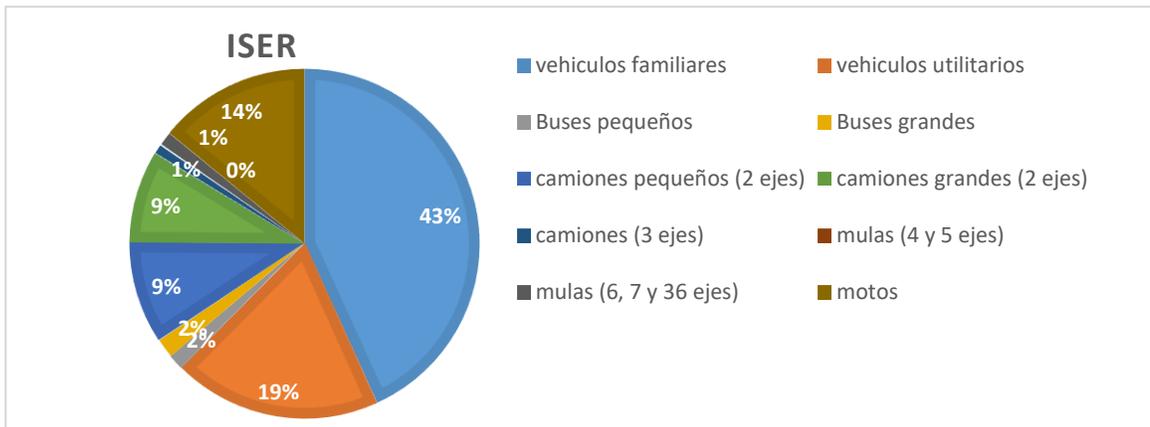
**Figura 19** Distribución porcentual de los vehículos transitados por la estación de aforo ISER

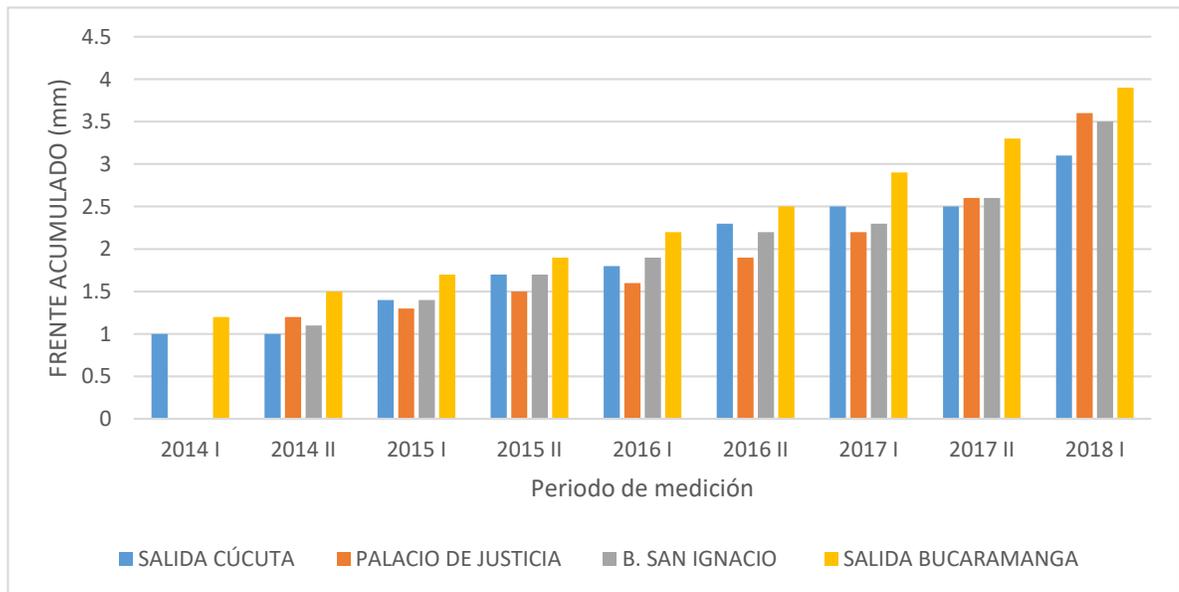
En la Figura 20 se presentan los valores registrados de las profundidades registradas de los frentes de carbonatación en las edificaciones expuestas a la

carbonatación por la influencia del Dióxido de Carbono CO<sub>2</sub> en los tres puntos de medición establecidos para el periodo de medición. Cabe mencionar que los datos presentados corresponden al valor acumulado del frente de carbonatación durante los últimos cinco años, en periodos de seis meses.

**Figura 20** Frente de carbonatación acumulado para el periodo de medición

Según los resultados obtenidos, se presenta una variación en la profundidad de penetración para los cuatro puntos de medición; en general, el avance de carbonatación más significativo se presentó en el punto ubicado sobre la vía a Bucaramanga en cercanías a la entrada de la Universidad de Pamplona, seguido del punto localizado en el barrio San Ignacio y el Palacio de Justicia. En el caso de la edificación expuesta localizada en la salida a Cúcuta se presentaron los menores valores del frente de carbonatación, indicando que hay mayor influencia del Dióxido de carbono emitido por el flujo vehicular transitado por la vía a Bucaramanga que por la vía a Cúcuta.

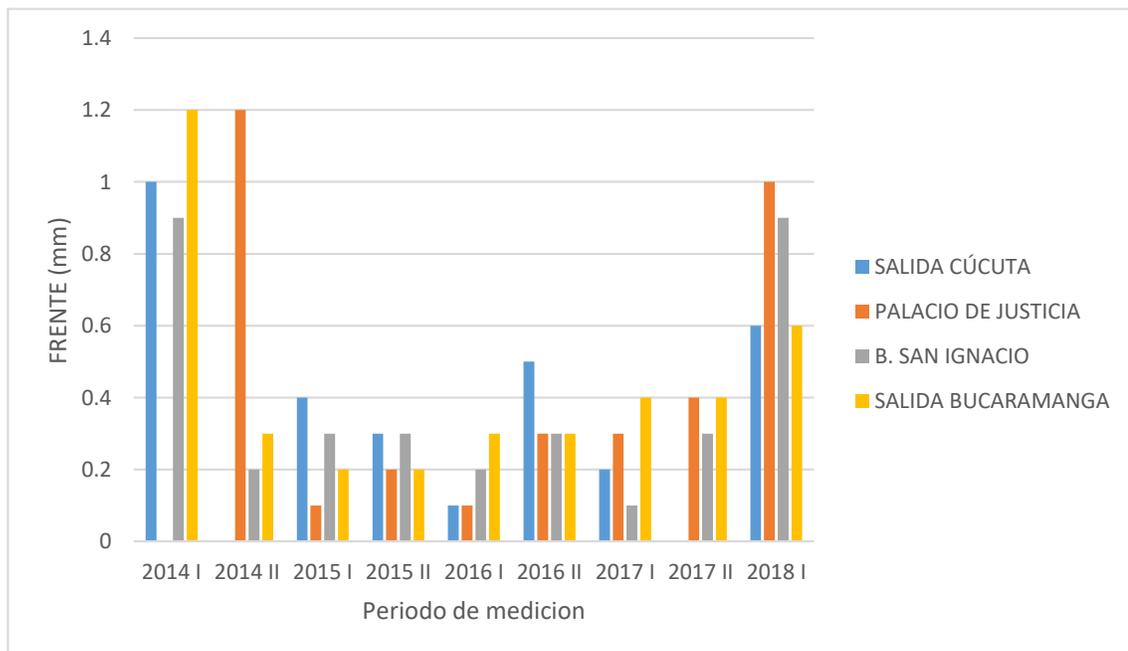
Así mismo, en la Figura 21 se presenta la variación general de los frentes de carbonatación en cada punto de medición.

**Figura 21** Frente de carbonatación general para el periodo de medición

Como se observa, se presenta un avance más notorio en el frente de carbonatación registrado para el periodo 2014 I-2014 II y para el ultimo frente de carbonatación registrado, en el periodo 2018 I; en los demás periodos de medición se presentaron valores poco avanzados del frente de carbonatación y, en general, en el punto de medición donde se presentó mayor avance fue en el punto ubicado sobre la vía a Bucaramanga, comportamiento que coincide con el gran número de vehículos transitados por este importante corredor vial. Las otras estaciones con un importante avance en el frente de carbonatación son las ubicadas sobre la vía a Cúcuta y la ubicada en cercanías al Palacio de Justicia. Por otro lado, la estación ubicada en cercanías al barrio San Ignacio presento los menores valores de avance en el frente de carbonatación, indicando una reacción lenta por parte del CO<sub>2</sub> y los componentes del concreto en las edificaciones analizadas en este punto.

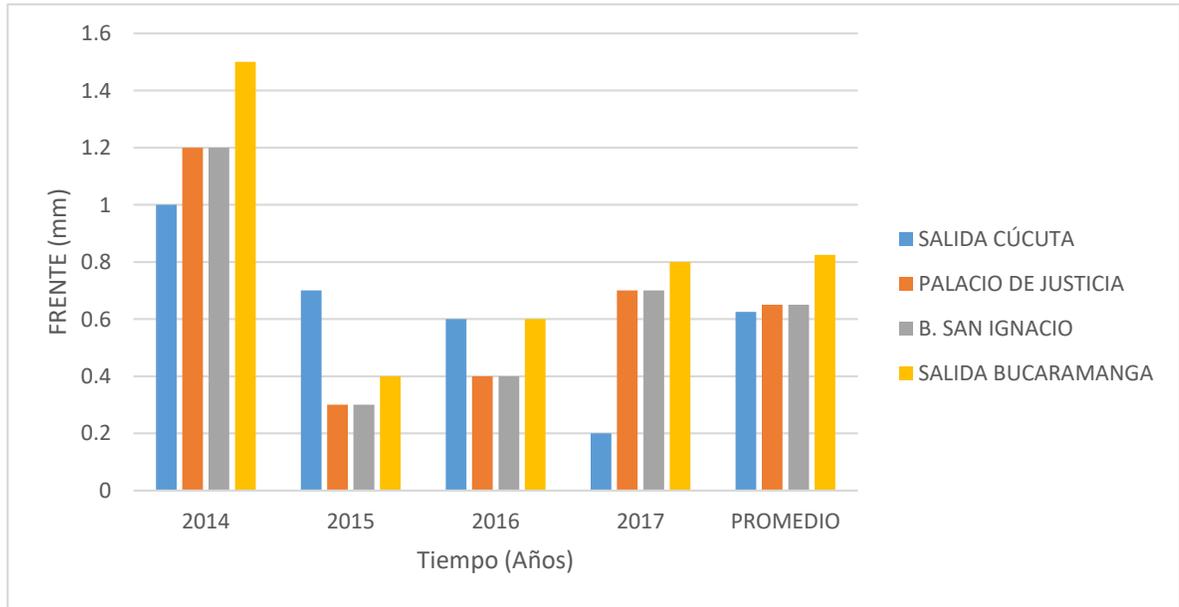
En la Figura 22 se muestra el avance del frente de carbonatación anual para los puntos de medición establecidos en el municipio de Pamplona.

**Figura 22** Avance anual del frente de carbonatación

De acuerdo a los resultados obtenidos, los frentes de carbonatación registrados en todos los puntos de medición reflejan un estado de carbonatación avanzado; sin embargo, la Norma Sismo Resistente (2010) permite ciertas tolerancias cuando el proceso se ha detectado a tiempo. En este caso, los frentes de carbonatación analizados no superan los valores máximos permitidos por la NSR-10, pues ninguno sobrepasa el recubrimiento de la estructura, indicando que el estado de avance de la carbonatación aun no alcanza el acero de refuerzo (proceso de corrosión o despasivación). Así mismo, se observa que estado más avanzado del frente de carbonatación se presenta en el punto localizado en la salida a Bucaramanga, seguido del punto localizado sobre la salida a Cúcuta y en general, para todos los casos, se presentó un avance más rápido durante el año 2014 en comparación con los últimos años de registro; los años en que se presentó un menor avance en el frente de carbonatación fueron el 2015 y 2016 en todos los puntos de medición. Respecto a los valores promedio se observa que en la mayoría de los puntos de medición se supera el frente de carbonatación.

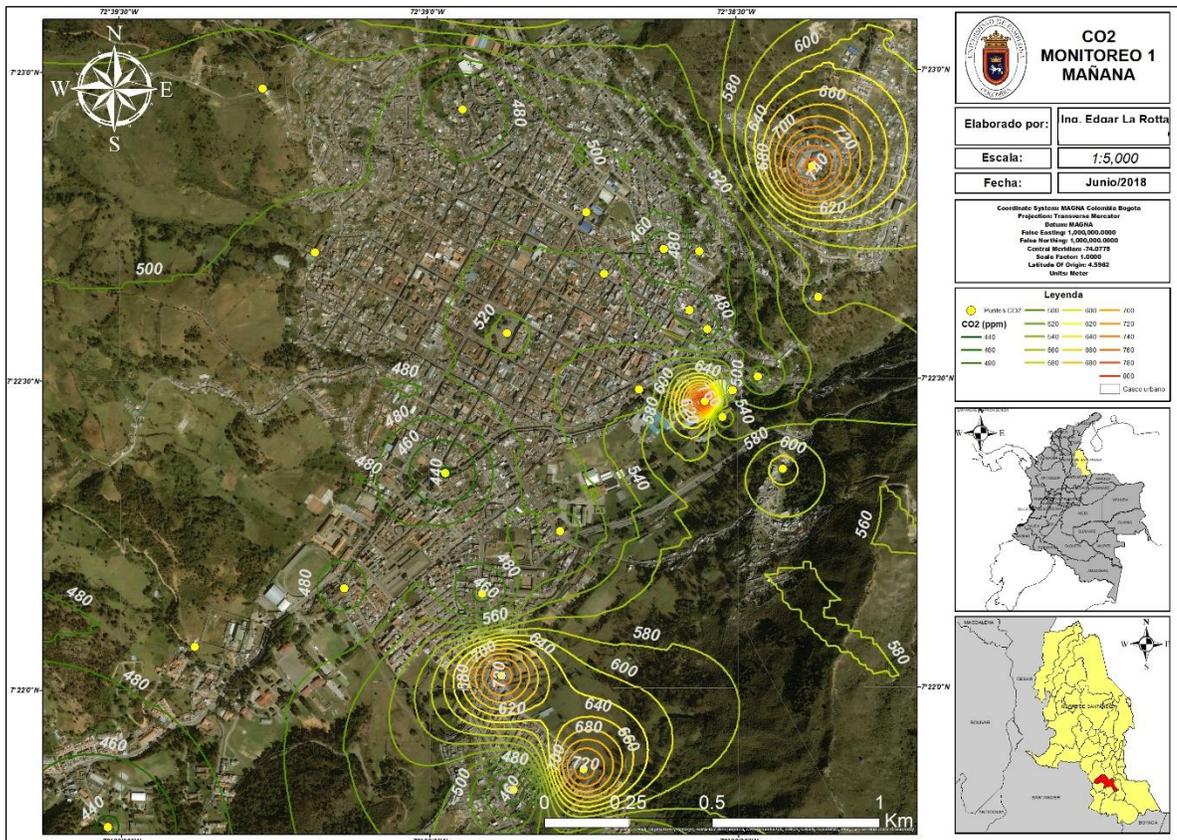
En la Figura 23 se presenta el comportamiento espacial de Dióxido de Carbono correspondiente al primer monitoreo en las horas de la mañana.

**Figura 23** Comportamiento espacial CO<sub>2</sub> monitoreo 1-Mañana

Se observa un aumento en las concentraciones de CO<sub>2</sub> en las horas de la mañana sobre los puntos localizados en cercanías al Terminal de Transportes Pamplona y

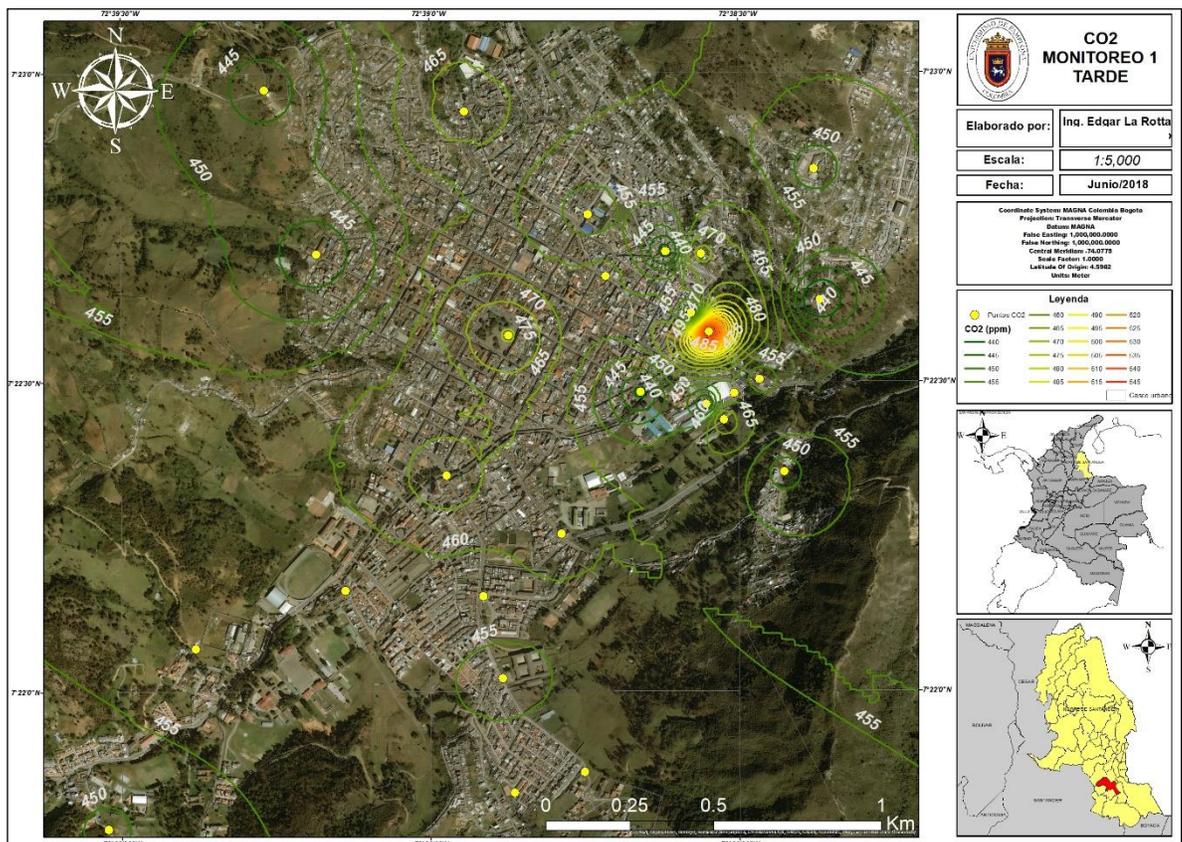
En la Figura 24 se presenta el comportamiento espacial de Dióxido de Carbono correspondiente al primer monitoreo en las horas de la tarde.

**Figura 24** Comportamiento espacial CO<sub>2</sub> monitoreo 1-Tarde

Como se observa, las mayores concentraciones de Dióxido de Carbono se presentan en cercanías al Terminal de Transportes, sobre la vía principal que va hacia la ciudad de Cúcuta, zona donde confluyen gran cantidad de vehículos, sobre todo buses intermunicipales y vehículos de carga pesada como mulas y camiones. En los demás puntos de monitoreo que abarcan el casco urbano del municipio las concentraciones se mantienen constantes y no superan los 480 ppm. En comparación con las concentraciones registradas en el monitoreo de la mañana, las concentraciones disminuyeron notoriamente en todo el casco urbano, pues se encuentran en el rango de 440 y 500 ppm, mientras que las registradas en la mañana superan los 700 ppm. Además, en la tarde, las concentraciones disminuyeron gradualmente en la zona periférica y céntrica del municipio, concentrándose los valores solo en la parte norte.

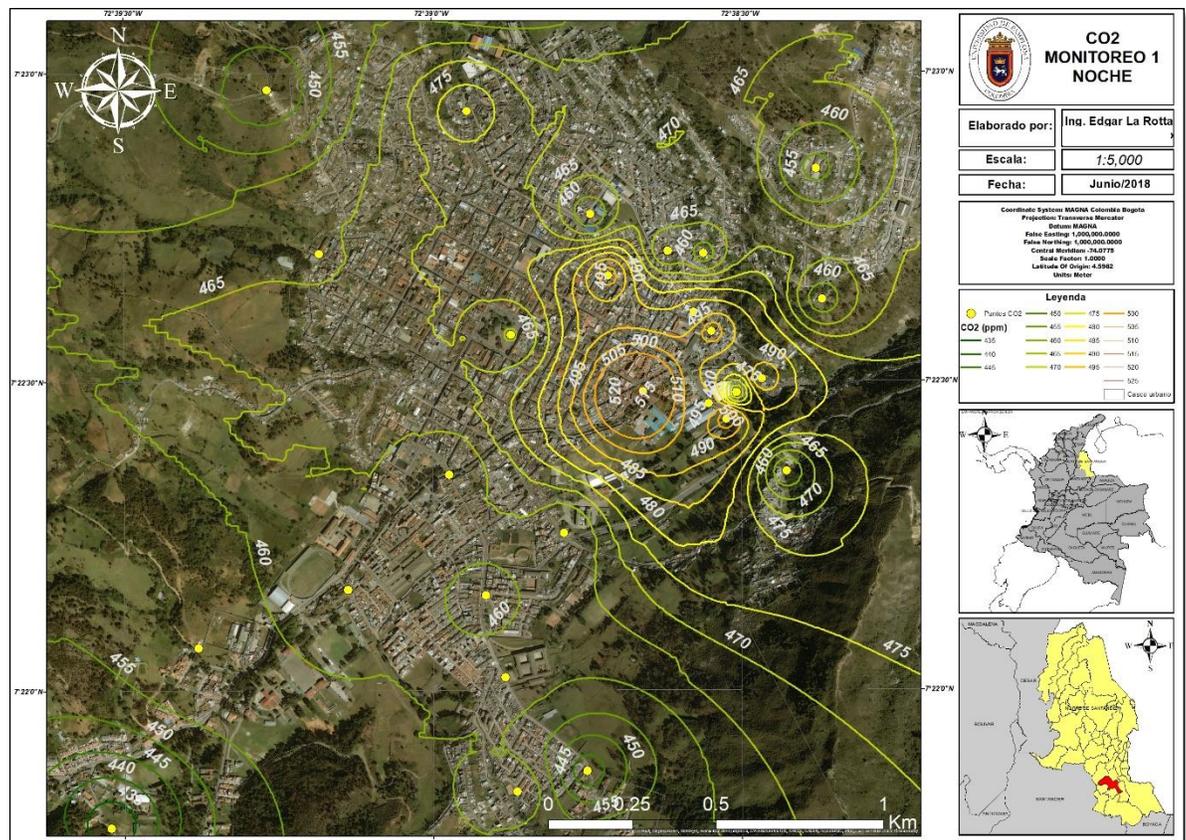
En la Figura 25 se presenta el comportamiento espacial de Dióxido de Carbono correspondiente al primer monitoreo en las horas de la noche.

**Figura 25** Comportamiento espacial CO<sub>2</sub> monitoreo 1-Noche

En las horas de la noche, se observa una disminución notoria de las concentraciones de Dióxido de Carbono en todo el municipio, incluyendo la zona Norte donde durante las horas del día aumentaron considerablemente las concentraciones. Aunque no se presenta un punto donde confluyen los valores de CO<sub>2</sub>, se registraron algunas concentraciones de 510 y 515 ppm, en cercanías al hospital del municipio. En general, en las horas de la noche las concentraciones tienden a dispersarse y a disminuir por el poco flujo vehicular que transita por los corredores viales del municipio. En este caso, se mantiene la tendencia de los valores más altos de Dióxido de Carbono en la zona norte del municipio y los más bajos en la zona céntrica y periférica.

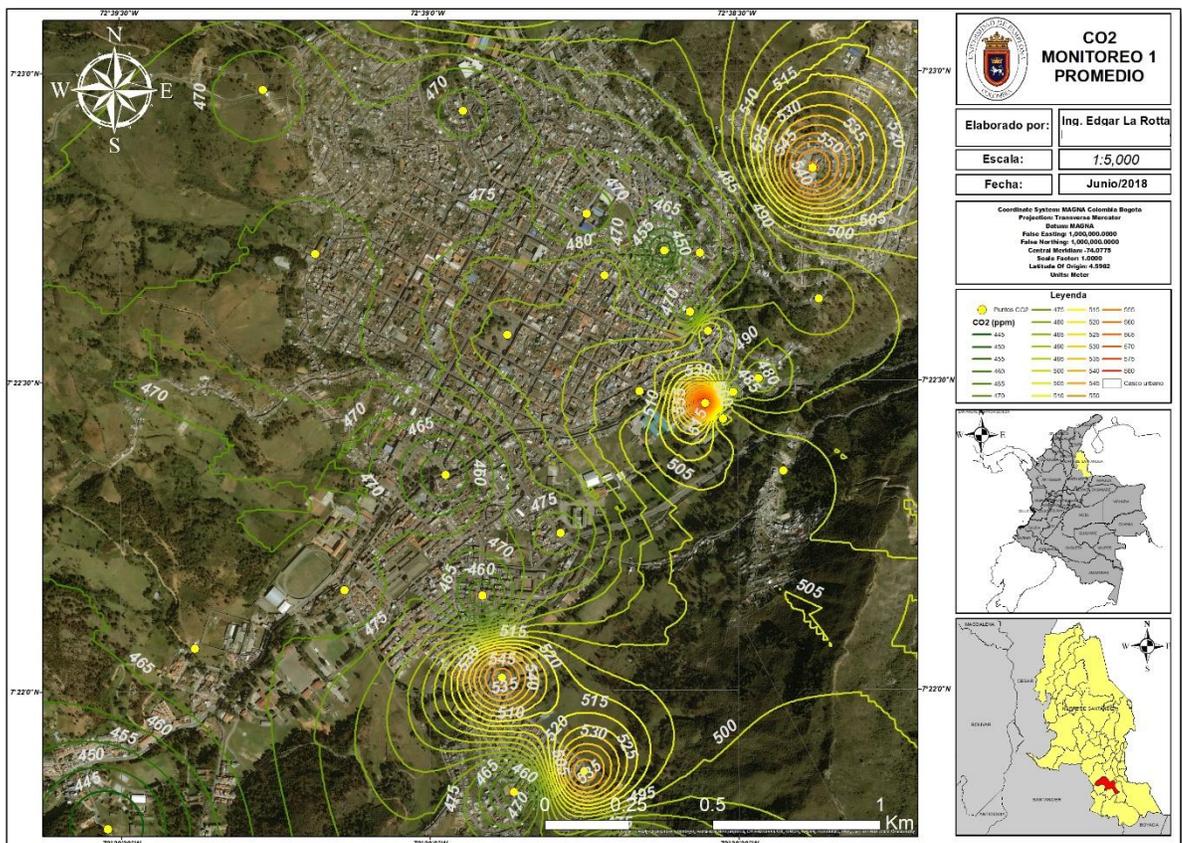
**Figura 26** Comportamiento espacial CO<sub>2</sub> monitoreo 1-Promedio

En la Figura 26 se presenta el comportamiento espacial de Dióxido de Carbono correspondiente al primer monitoreo en promedio.

Los valores representados espacialmente en la Figura 26 dan cuenta del comportamiento del Dióxido de Carbono durante el primer monitoreo realizado en

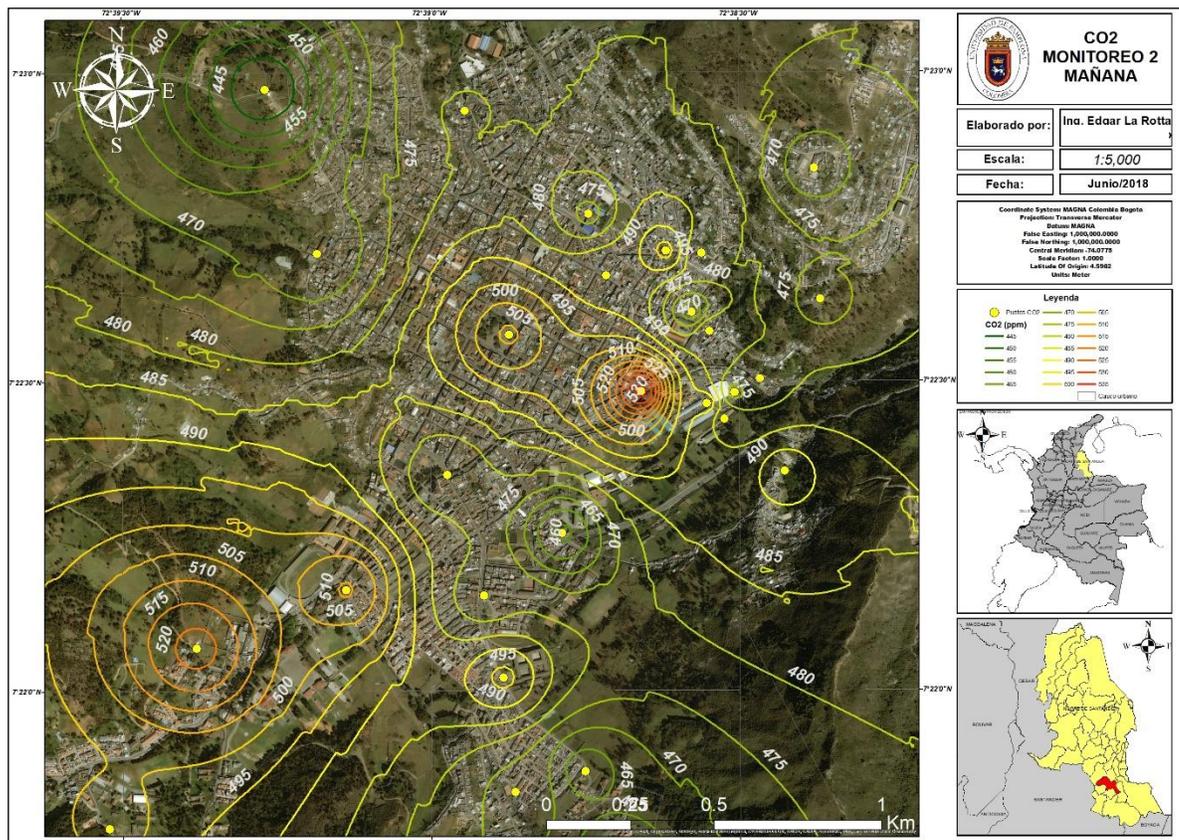
**Figura 27** Comportamiento espacial CO<sub>2</sub> monitoreo 2-Mañana

A continuación, se presentan los resultados obtenidos del monitoreo de Dióxido de Carbono realizado en el mes de mayo de 2018. En la Figura 27 se presenta el comportamiento espacial de Dióxido de Carbono correspondiente al segundo monitoreo en las horas de la mañana.

Como se observa en la Figura 27, las máximas concentraciones de CO<sub>2</sub> registradas en el segundo monitoreo se presentan en la zona Norte, en cercanías al Terminal de Transportes; sin embargo, en comparación con el primer monitoreo realizado en las horas de la mañana, no se observa la confluencia de las concentraciones de CO<sub>2</sub> hacia la zona Noreste y Noroeste. En este caso, se presentaron concentraciones de 520 y 530 ppm en la zona céntrica (Parque central) y valores cercanos a los 450 ppm en la zona periférica y la zona sur del municipio. Las concentraciones registradas en las horas de la mañana durante este monitoreo no superan los 535 ppm, caso contrario a las registradas en el primer monitoreo, que las máximas concentraciones superaban los 720 ppm; este comportamiento está influenciado por el flujo vehicular que transita mensualmente y la incidencia de la velocidad y dirección del viento que tiende a depositar y acumular los contaminantes hacia zonas específicas.
