**ZONAS DE RIESGO POR EFECTO DE LA CARBONATACIÓN ACELERADA  
EN ESTRUCTURAS DE CONCRETO REFORZADO A CAUSA DEL DIÓXIDO DE  
CARBONO (CO<sub>2</sub>) VEHICULAR EN PAMPLONA, NORTE DE SANTANDER**

**UNIVERSIDAD DE PAMPLONA  
FACULTAD DE INGENIERIAS Y ARQUITECTURA  
MAESTRÍA EN INGENIERÍA AMBIENTAL  
PAMPLONA, NORTE DE SANTANDER  
2018**

**Tesis de grado para optar por el título de  
MAGISTER EN INGENIERÍA AMBIENTAL**

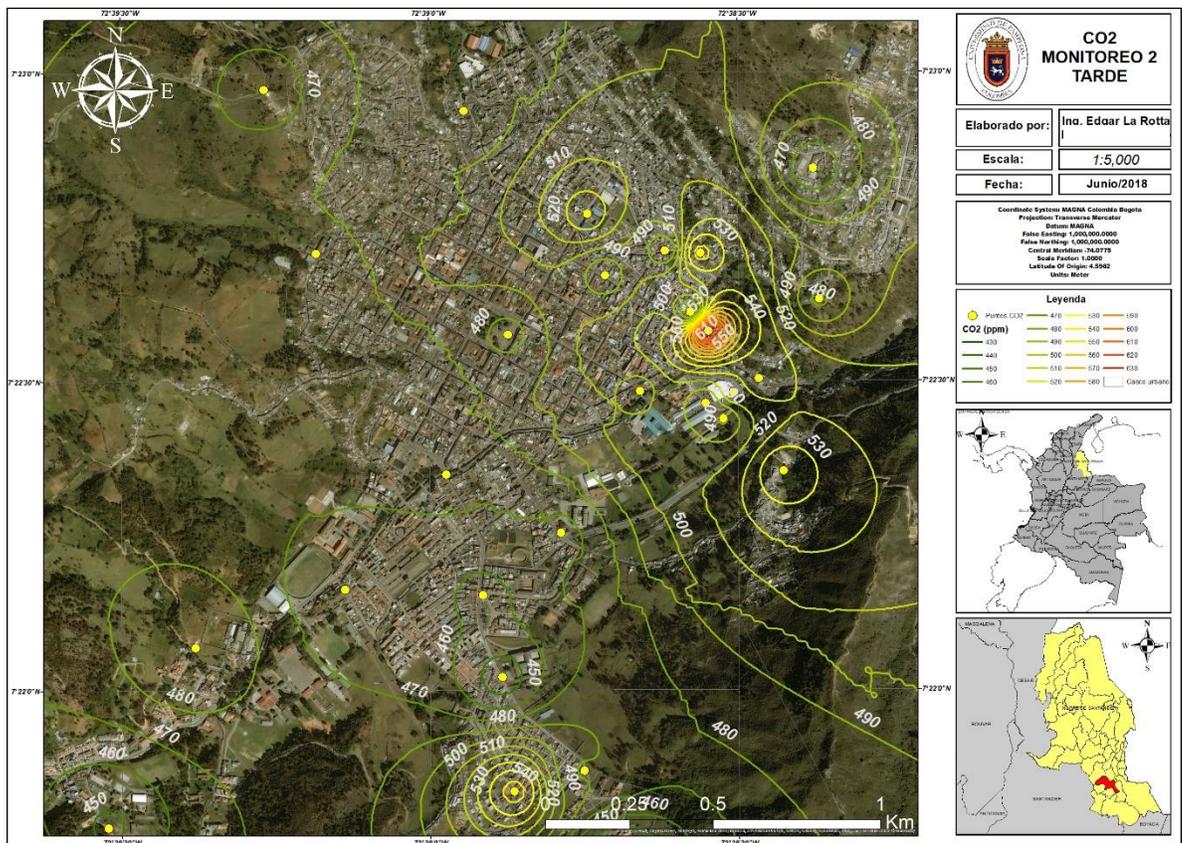
**Figura 28** Comportamiento espacial CO<sub>2</sub> monitoreo 2-Tarde

En la Figura 28 se presenta el comportamiento espacial de Dióxido de Carbono correspondiente al segundo monitoreo en las horas de la tarde.

En este caso, las mayores concentraciones de Dióxido de Carbono cercanas a los 620 ppm, confluyen en la zona Norte del municipio, sobre la vía a Cúcuta en cercanías al colegio San Francisco, zona muy transitada por distintos tipos de vehículos, entre los que se destacan buses grandes y vehículos de carga pesada. Por otra parte, en los demás puntos de monitoreo de CO<sub>2</sub> se registraron concentraciones que no superan los 520 ppm. Así mismo, se observó un leve aumento en las concentraciones registradas sobre la zona Noreste en el barrio San Pedro. En comparación con las concentraciones registradas durante el primer monitoreo en las horas de la tarde, aumentaron en cierta proporción, llegando al rango de los 630 ppm.

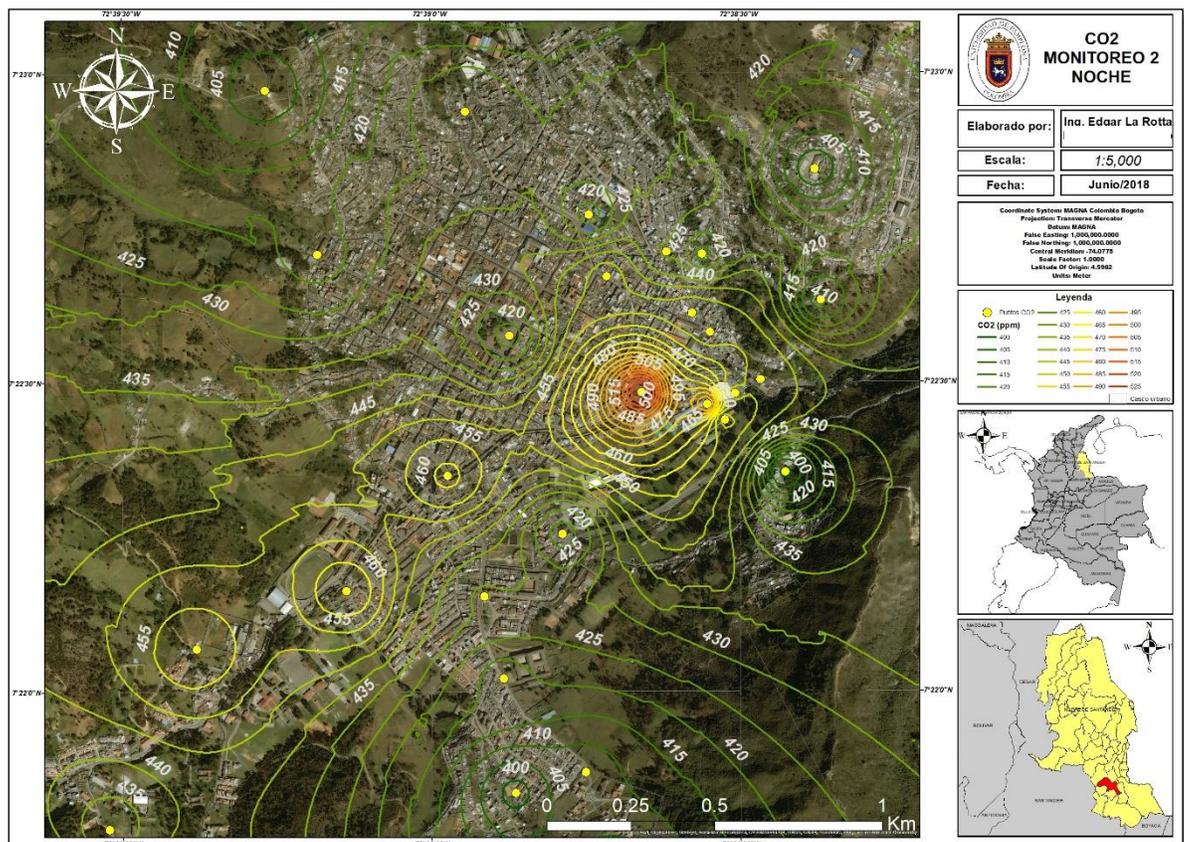
**Figura 29** Comportamiento espacial CO<sub>2</sub> monitoreo 2-Noche

En la Figura 29 se presenta el comportamiento espacial de Dióxido de Carbono correspondiente al segundo monitoreo en las horas de la noche.

Durante el segundo monitoreo de CO<sub>2</sub> realizado en las horas de la noche se registraron concentraciones entre los 400 y los 520 ppm en el casco urbano del

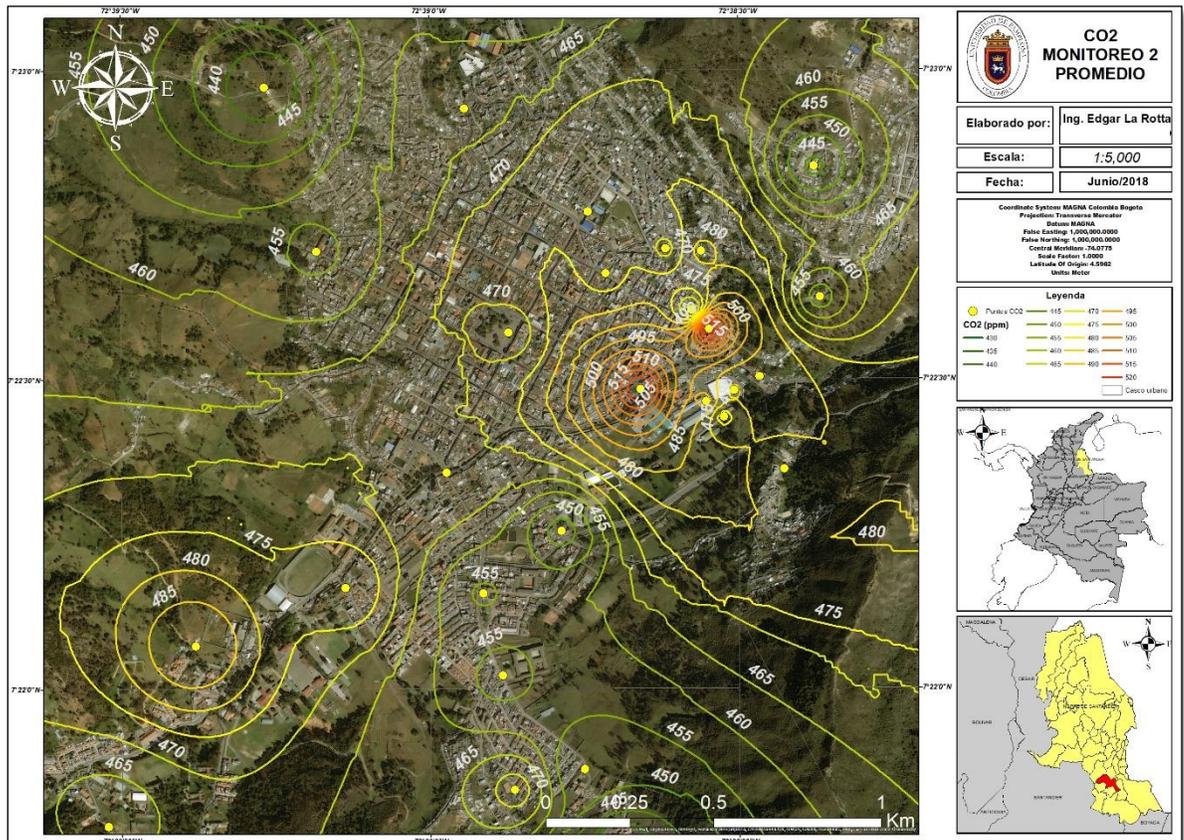
**Figura 30** Comportamiento espacial CO<sub>2</sub> monitoreo 2-Promedio

En la Figura 30 se presenta el comportamiento espacial de Dióxido de Carbono correspondiente al segundo monitoreo en promedio.

En general, durante el segundo monitoreo de CO<sub>2</sub>, realizado en el mes de mayo se presentaron dos zonas estratégicas en el municipio, donde confluyen las mayores concentraciones de Dióxido de Carbono, con valores entre los 500 y los 515 ppm, debido principalmente a la influencia del flujo vehicular que transita por las vías principales del municipio. Al igual que en los anteriores registros, sobre la zona céntrica y periférica del municipio se presentaron los valores mínimos de

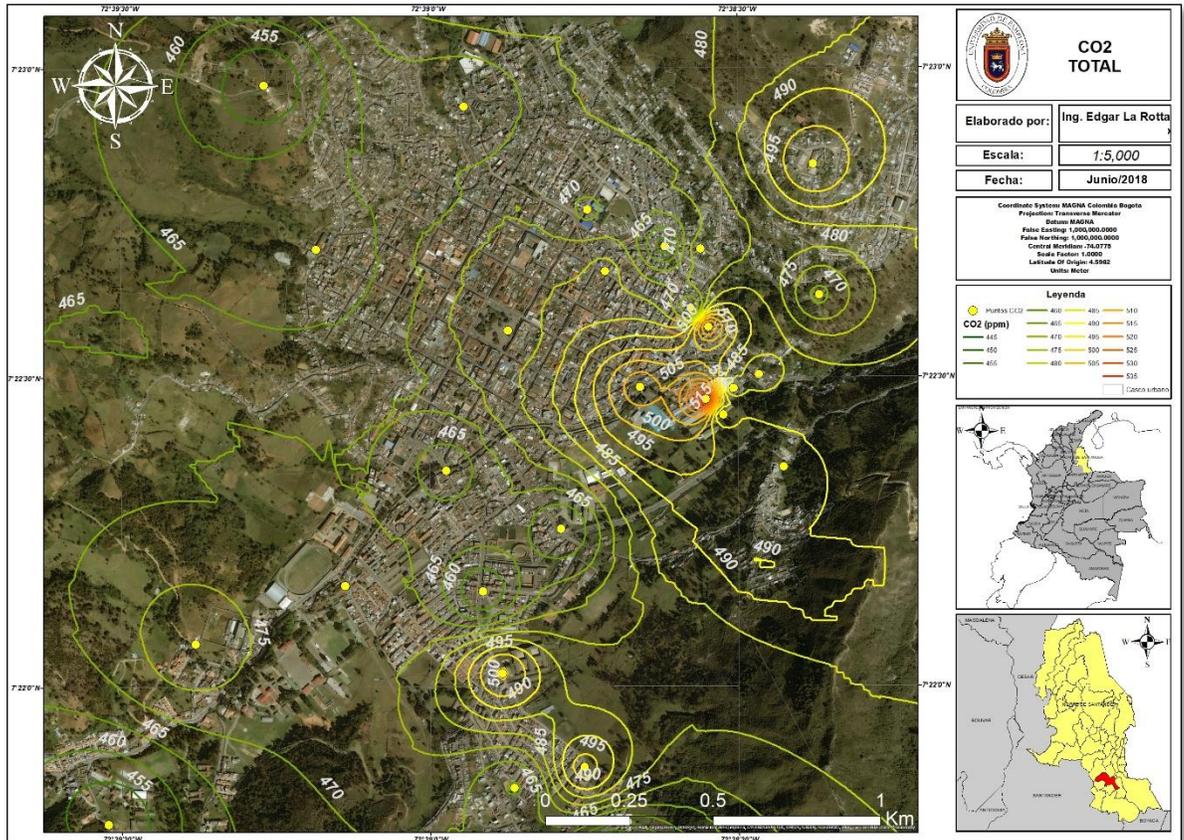
**Figura 31** Comportamiento espacial del CO<sub>2</sub> Total

En la Figura 31 se presenta el comportamiento espacial de Dióxido de Carbono total en el municipio de Pamplona, correspondiente a las concentraciones promedio de los monitoreos realizados durante los meses de abril y mayo.

Los monitoreos realizados reflejan que el Dióxido de Carbono total registrado se encuentra en el rango de los 445 a los 530 ppm; los valores máximos se presentaron en la zona Norte en los puntos de monitoreo establecidos sobre las cotas 2280 y 2290 Norte, en cercanías al Terminal de Transportes del municipio y sobre la vía principal en cercanías al colegio San Francisco, lugares donde concurren gran cantidad de vehículos de carga pesada y buses intermunicipales. Las menores

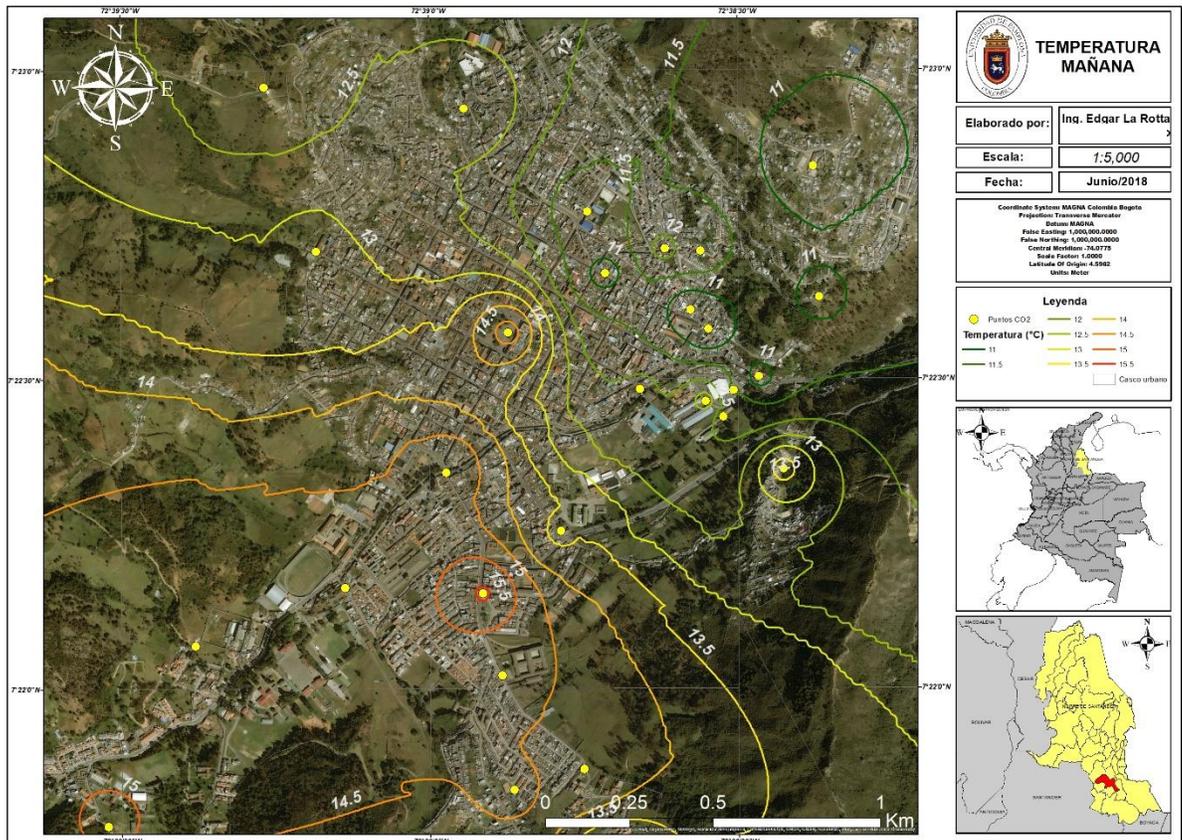
**Figura 32** Comportamiento espacial de la Temperatura-Mañana

A continuación, se presenta el análisis del comportamiento espacial de la temperatura ambiente registrada durante el periodo de muestreo del Dióxido de Carbono. En la Figura 32 se presenta el comportamiento espacial de la temperatura promedio registrada en las horas de la mañana para los dos monitoreos realizados.

En general, durante las horas de la mañana no se presenta mayor variación en la Temperatura ambiente registrada, el rango se encuentra entre los 12 y los 15,5 °C.

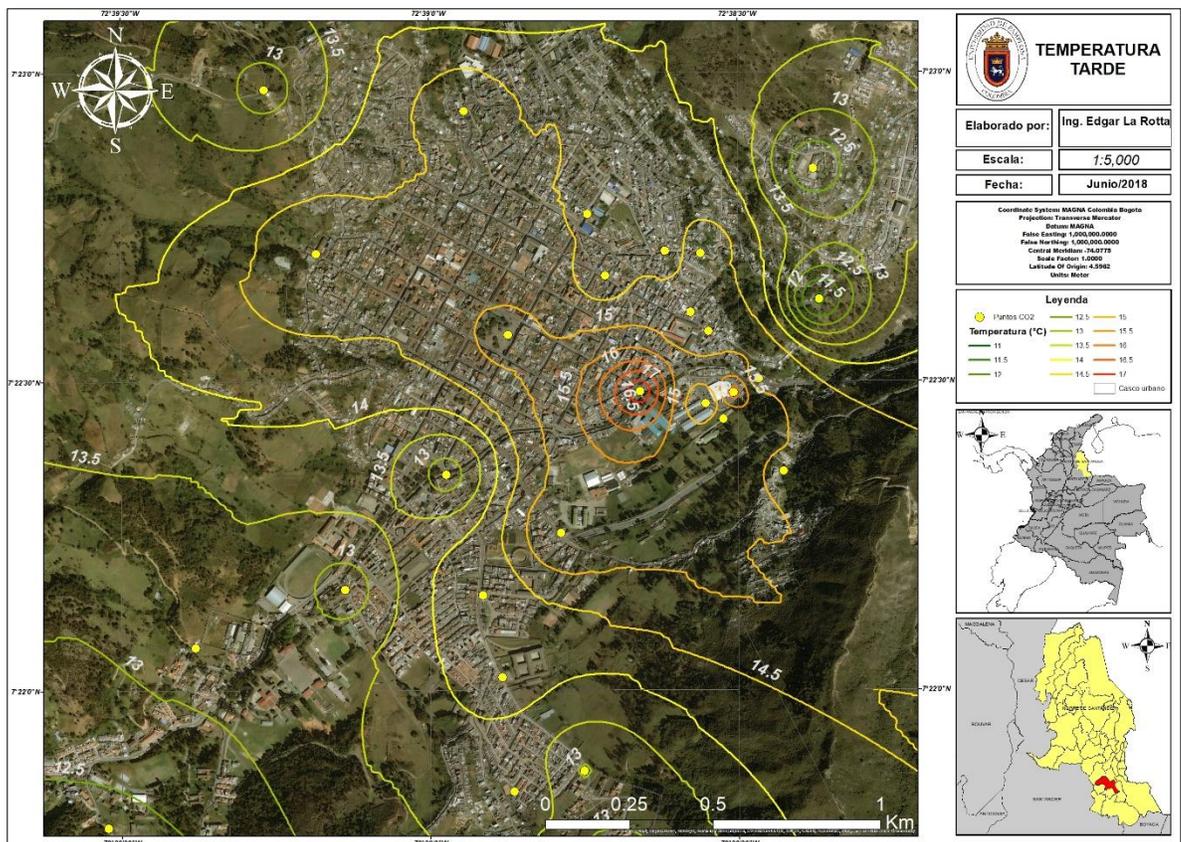
**Figura 33** Comportamiento espacial de la Temperatura-Tarde

En la Figura 33 se presenta el comportamiento espacial de la temperatura promedio registrada en las horas de la tarde para los dos monitoreos realizados.

Como se observa, en las horas de la tarde las temperaturas se encuentran entre los 12,5 y 17°C. En este caso, los valores más altos de temperatura se registraron en la zona Norte en cercanías al Hospital del municipio. Además, se mantiene la tendencia de los valores bajos hacia las zonas altas del municipio; hacia la zona céntrica se presentaron valores medios, cercanos a los 15,5 °C.

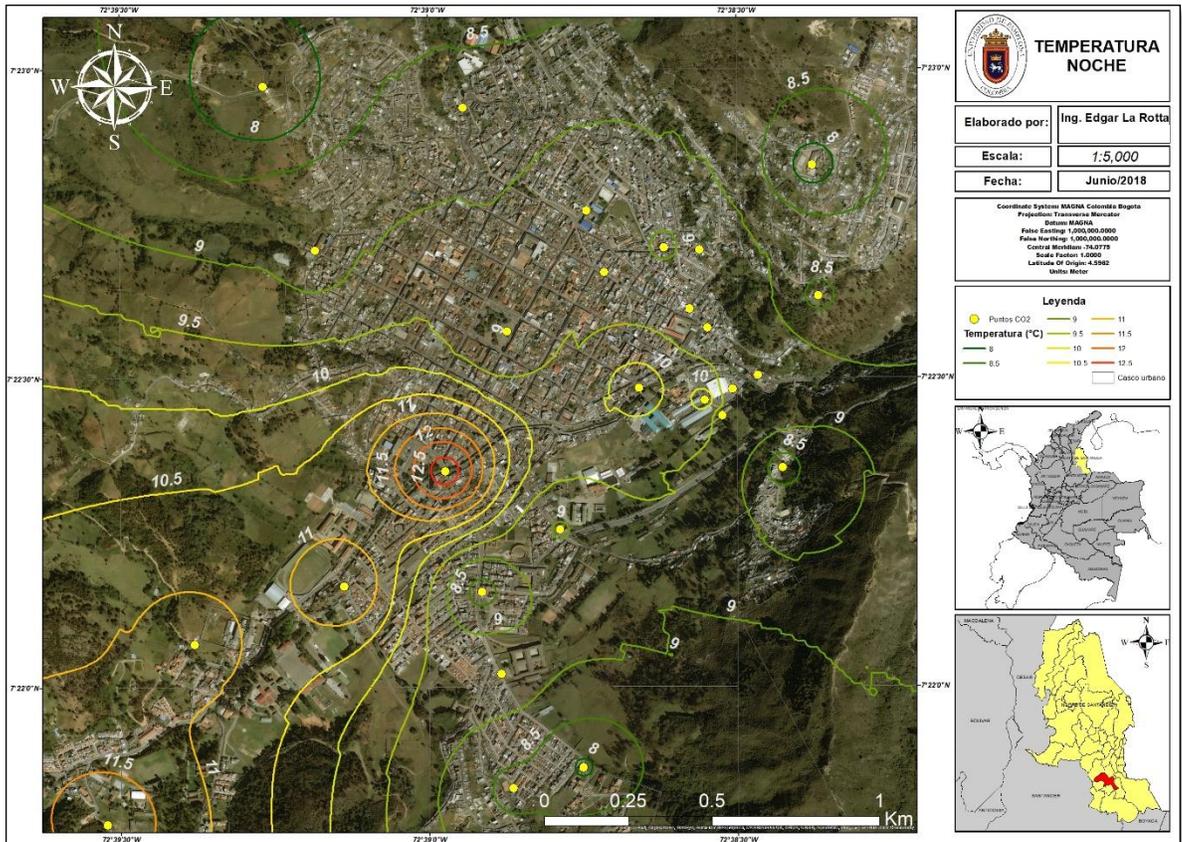
**Figura 34** Comportamiento espacial de la Temperatura-Noche

En la Figura 34 se presenta el comportamiento espacial de la temperatura promedio registrada en las horas de la noche para los dos monitoreos realizados.

Para el caso de los valores de temperatura registrados en las horas de la noche, los rangos se encuentran entre los 8 y los 12,5 °C, coincidiendo con la temperatura media del municipio durante la noche. De igual forma, los valores más bajos se presentaron en la zona periférica del municipio y el valor más alto (12,5 °C) se registró en la zona cercana a la Plazuela Almeyda.

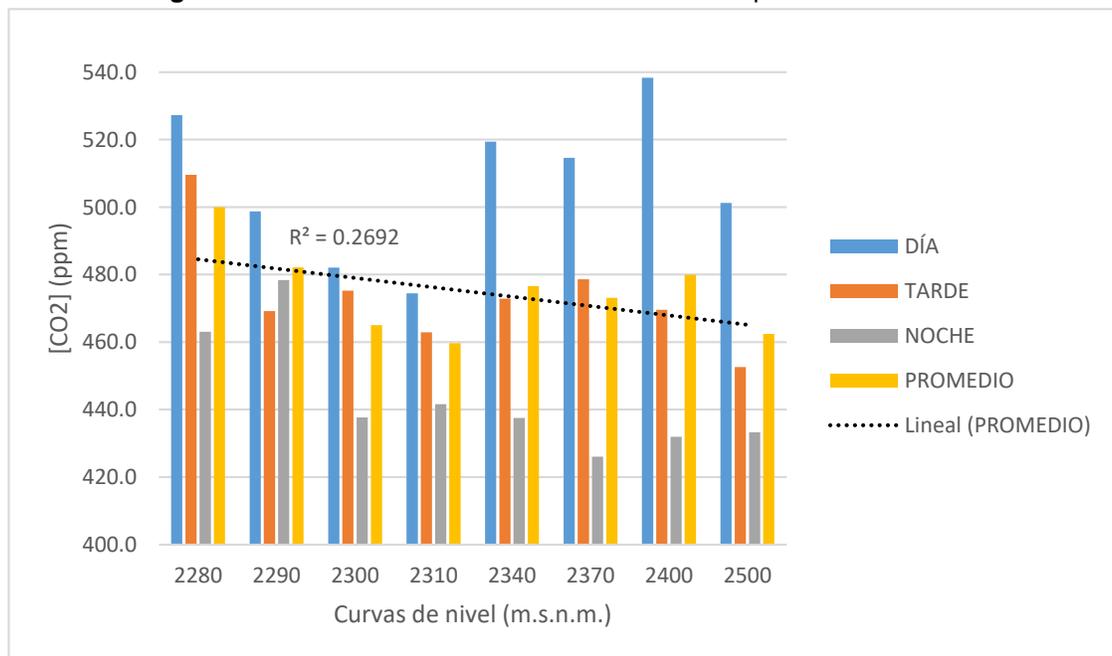
**Figura 35.** Concentraciones de dióxido de carbono por curva de nivel.

En la figura 35 se observa las concentraciones de dióxido de carbono por cada una de las curvas de nivel a las cuales realizaron monitoreo. Las mayores concentraciones en todas las curvas se presentan en el monitoreo de la mañana, en segundo lugar, en el monitoreo de la tarde y de último en el monitoreo de la noche, esto puede estar asociado a la actividad fotoquímica, además del aumento de emisiones por fuentes fijas y móviles en horas de la mañana. La línea de tendencia se estableció para el promedio de los tres monitoreos como se aprecia en la figura 35, y presenta un  $R^2$  o coeficiente de determinación de 0.2692, esto indica que el modelo no es completamente ajustado a la variable que se está analizando.

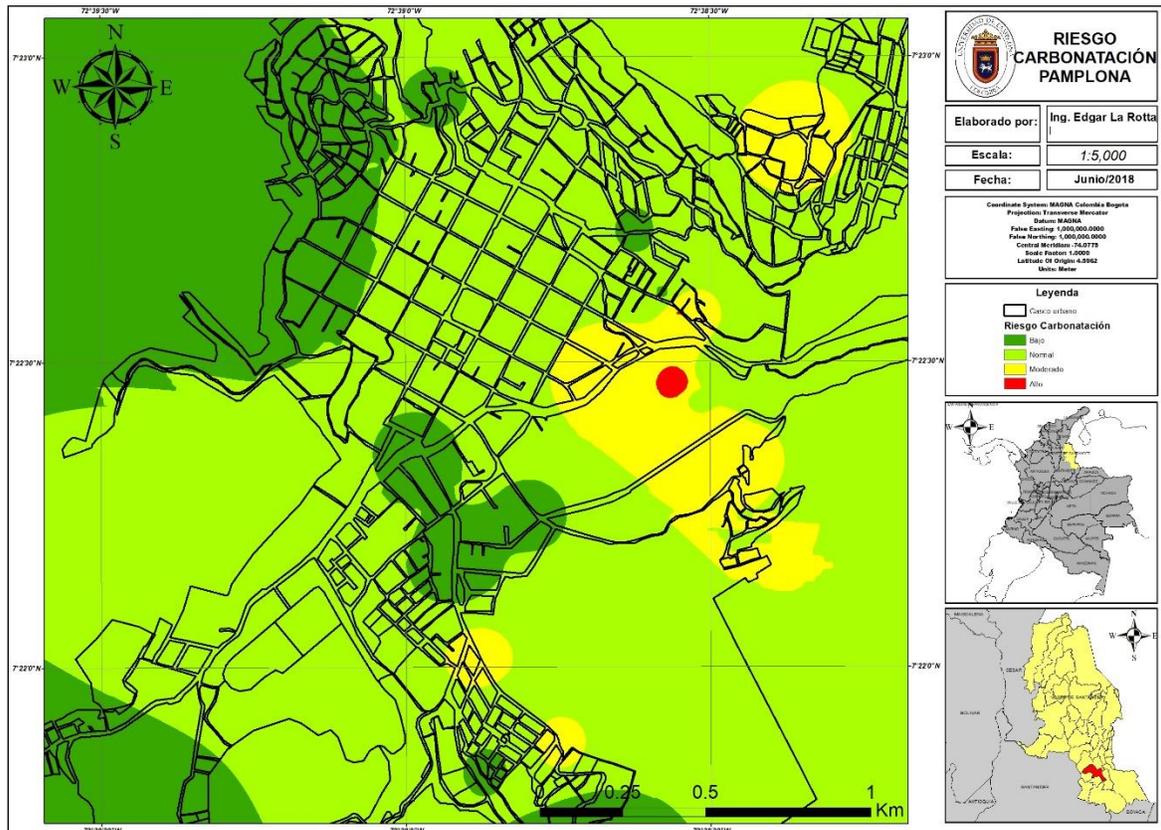
**Figura 36** Mapa de riesgo por Dióxido de Carbono para el municipio de Pamplona

En la Figura 36 se presenta el mapa de riesgo por Dióxido de Carbono para el municipio de Pamplona, elaborado a partir de la determinación del Dióxido de Carbono y teniendo en cuenta los valores obtenidos del estado del frente de carbonatación en los últimos años. De acuerdo a esto, se establecieron rangos del nivel de riesgo al que pueden verse expuestas las estructuras ubicadas a los costados de las vías principales del municipio, donde el flujo vehicular es constante.

En la Tabla 5 se muestran los rangos establecidos para la determinación del nivel de riesgo por Dióxido de Carbono en el municipio de Pamplona, teniendo en cuenta la relación entre las concentraciones de CO<sub>2</sub> y los valores determinados del frente de carbonatación.

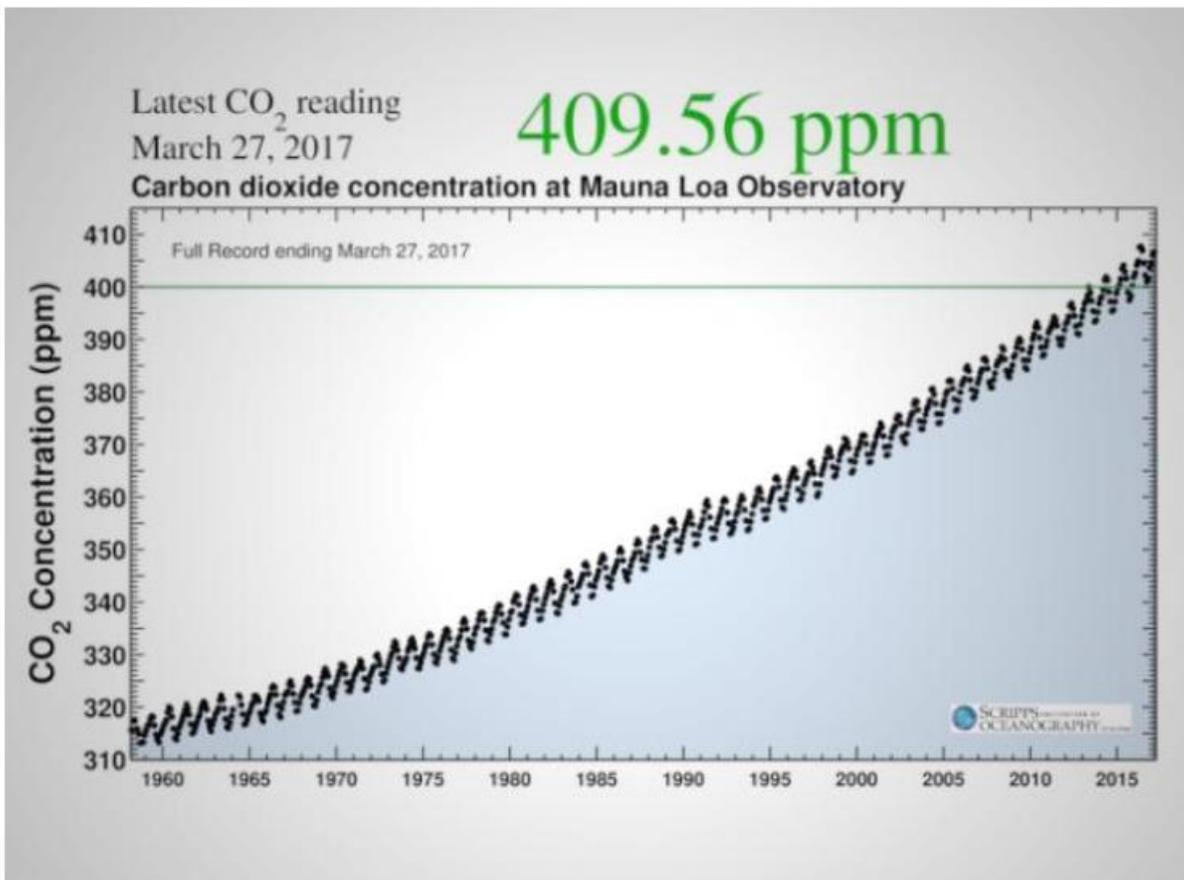
**Figura 37.** Concentración de dióxido de carbono en el observatorio Mauna Loa.

El aumento del gas CO<sub>2</sub> pasó de ser una simple estadística a ocupar la atención de gobiernos a nivel mundial, la tendencia normal que simulaba una línea recta horizontal empezó a adquirir una pendiente hasta convertirse en exponencial, de esto modo, de seguir así la situación y las políticas que aborden verdaderas soluciones a esta problemática ambiental deber ser no solamente técnica sino política, de lo contrario la curva pasará a ser una línea vertical que ocasionará sin lugar a dudas verdaderas catástrofes humanas parecidas a otras reacciones propias de la naturaleza como los huracanes, los terremotos, los deslizamientos, las inundaciones, entre otros. En la siguiente figura se muestra la curva de CO<sub>2</sub> utilizada en mayor proporción por los académicos. Se aprecia la curva de contaminación del observatorio Mauna Loa en el pacifico tomando cada vez más valor sobre el eje vertical.

En esta figura el lector puede comparar los valores obtenidos para las mediciones realizadas en la ciudad de Pamplona y la tendencia mundial, lo cual indica que no estamos lejos del promedio anual.
