Práctica Empresarial como Auxiliar de Residente en el Proyecto de Interventoría Técnica,
Administrativa, Financiera y Ambiental al Mejoramiento y Mantenimiento de Vías Terciarias
Mediante la Operación del Banco de maquinaria del Departamento de Arauca

Trabajo de Grado para Optar el título de ingeniero civil

Universidad de Pamplona

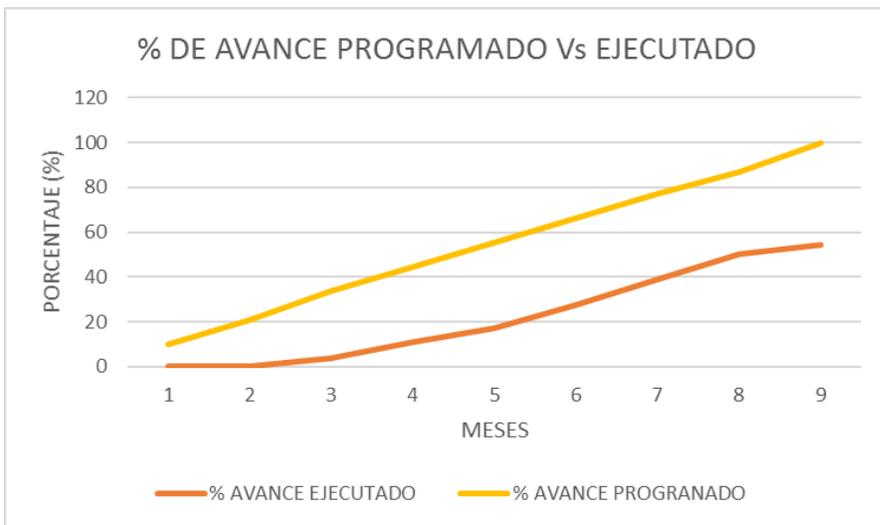
Grafica 1 % de avance programado vs ejecutado

La gráfica mostrada a continuación se presenta para dar una mayor visualización de los datos de la tabla anterior respecto a los avances de obra programados y los avances de obra ejecutados en porcentajes.

En esta grafica al igual que en la tabla anterior se muestra un kilometraje ejecutado de 517 kilómetros en el noveno mes, pero en ejecución solo han transcurrido 11 días de dicho mes.

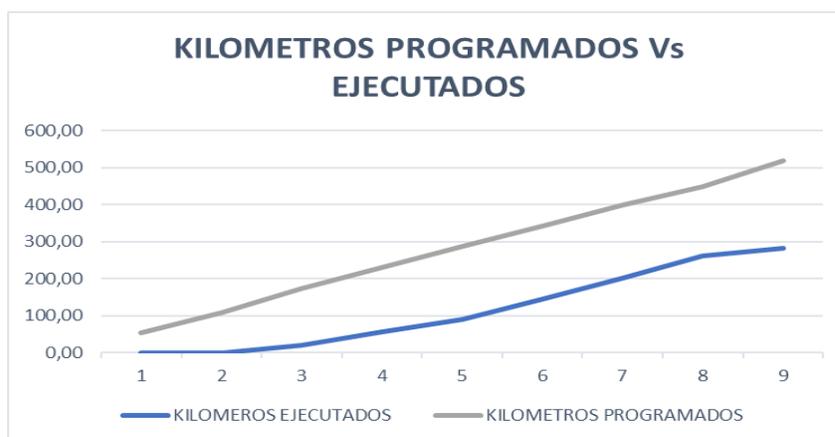
Grafica 2. Kilómetros programados vs ejecutados

A la fecha 22 de noviembre de 2019 del presente informe solo han transcurrido once (11) días del noveno mes del contrato de obra, debido a los tiempos invertidos en reparación de la maquinaria al inicio del plazo contractual, a la falta de un vibro-compactador y los constantes periodos de lluvias presentados durante la ejecución del contrato, el contratista tiene un significativo atraso del 37,34% en el avance de obra, este atraso significa que el contratista no podrá alcanzar la meta de realizar el mantenimiento de 517 Km de vías terciarias en el municipio de Arauca en el plazo de nueve (09) meses estipulados en el contrato.

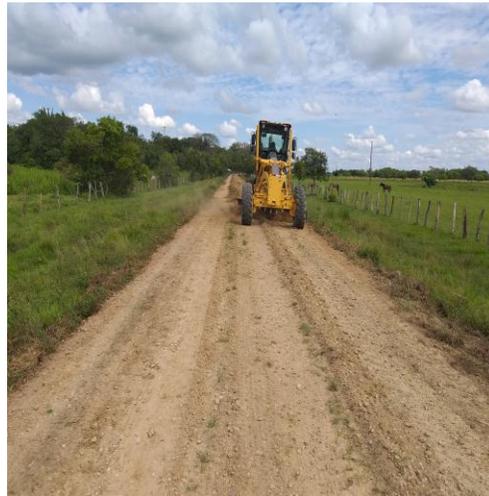
Figura 1. Trabajo de motoniveladora 1.

Motoniveladora: con esta máquina se realizaba el descapote de las vías, se realizaba el nivelado, cuneteo y recuperación del material extendido de la vía, los rendimientos de las motoniveladoras bajaban cuando la vía contaba con humedades altas debido a las precipitaciones y cuando los anchos de vía eran superiores a los estipulados, esta máquina presento fallas durante la ejecución del contrato, la motoniveladora es la máquina que encabeza el mantenimiento de las vías terciarias.

Motoniveladora del grupo de maquinaria número 1 realizando trabajo de conformación de la vía.

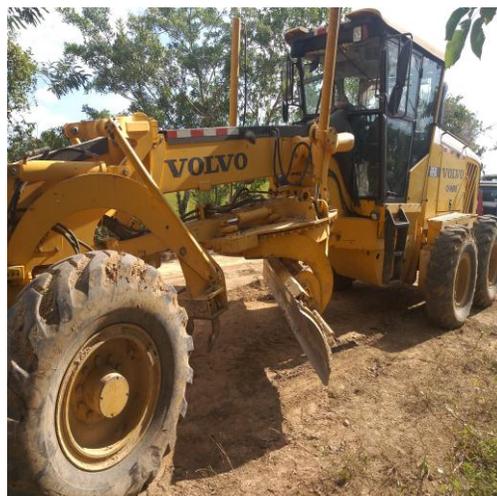
Figura 2. Motoniveladora 2.

La moto niveladora numero 2 fue pues en obra menos tiempo que numero 1, debido a que presento diferentes fallas en el desarrollo de la ejecución del contrato.

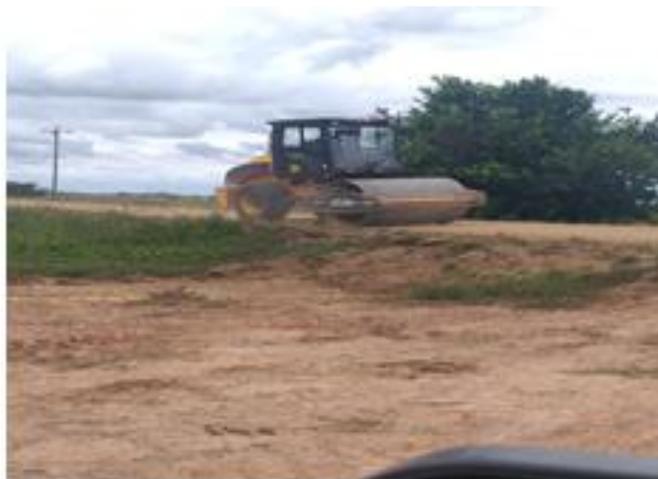
Figura 3. Trabajo de vibro compactador 1.

Vibro compactador: para dar un acabado final al mantenimiento se realiza la compactación de las vías garantizando una mejor estabilidad, el vibro-compactador VM75 JCB modelo 2014 serial GATVM075C02901431 presento persistentes fallas y no ha sido posible obtener el cigüeñal impidiendo poner este en obra, ocasionando grandes atrasos en la obra.

El vibro compactador número 1 fue el único equipo de compactación que fue utilizado en obra debido a que el vibro compactador número 2 debido a diferentes fallas no se pudo utilizar.

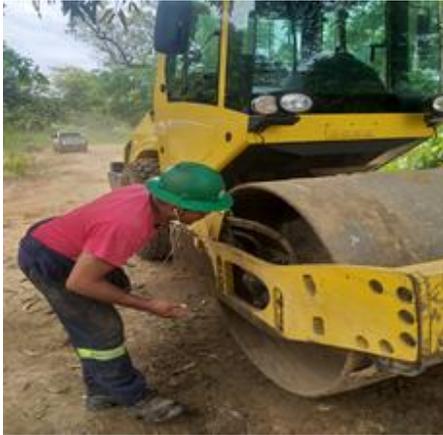
Figura 4. Diagnóstico de vibro compactador 1.

Durante la ejecución del contrato el vibro compactador presento leves fallas las cuales fueron reparadas en el sitio de trabajo por el mecánico encargado.

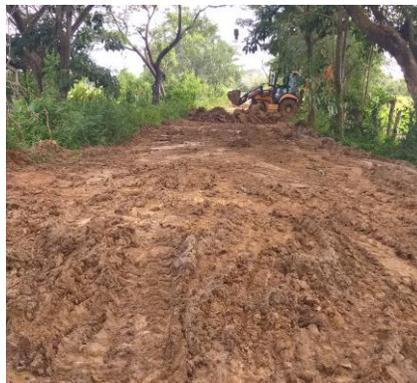
Figura 5. Trabajo retroexcavadora de llantas

Retroexcavadora de llantas: esta maquinaria era usada para el drenaje de los puntos críticos con la cual de hacia una zanja, se removían los lodos del fondo de los puntos críticos, también era usada para cargar las volquetas con el material recuperado de los costados de las vías.

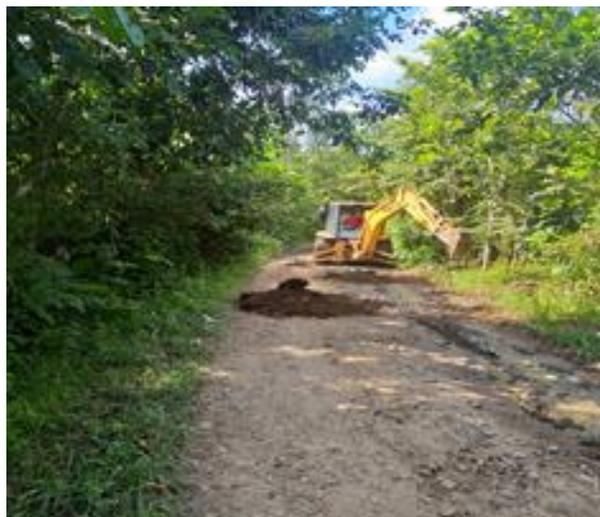
Figura 6. Recolección de material.

La recolección de material extendido en los bordes de la vía mediante esta maquinaria fue de suma importancia para la reparación de puntos críticos.

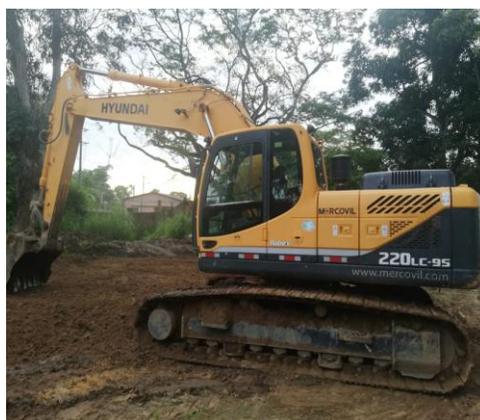
Figura 7. Trabajo de excavadora de oruga.

Excavadora sobre oruga: con esta máquina se realizaban labores de drenaje de puntos críticos, recolección de material del borde de las vías el cual se disponía en las volquetas, con las luvias el trabajo de esta maquinaria se veía afectado ya que al llover reincidía la problemática de las aguas retenidas en los puntos críticos cuando estos no se lograban intervenir completamente antes de dichas precipitaciones. Debido a las actividades varias que realizaba esta maquinaria las cuales se destinaban en diferentes tiempos y tramos y que no tiene actividad fija destinada el rendimiento no tiene parámetros para su cálculo, cabe resalta que la maquinaria realizaba a cabalidad y correctamente dichas actividades asignadas. La excavadora no realizo labores continuas y únicas a su disposición por lo cual no fue posible calcular el rendimiento en base a una actividad específica.

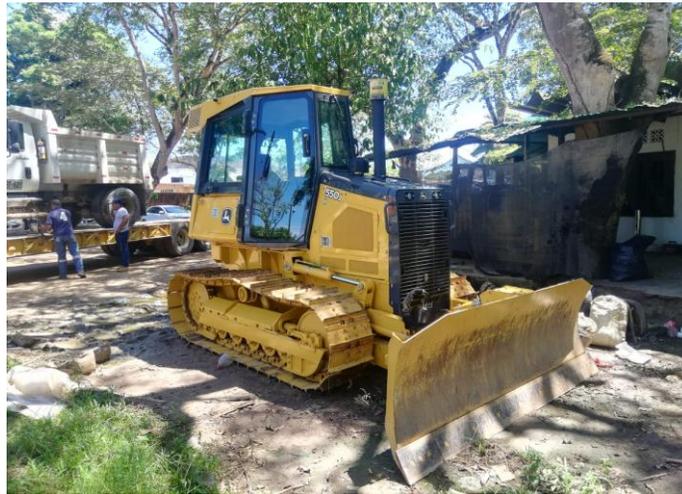
Figura 8. Bulldozer J550.

Bulldozer: esta máquina era usada en los tramos de vías que habían perdido grandes volúmenes del material que las conformaba, con este se hacía una mayor descapote, recolección y recuperación de material, las vías en las cuales fue necesario la implementación de esta máquina, son en aquellas que su estado era crítico casi en su totalidad, esta maquinaria marcaba un buen rendimiento, pero debido a las condiciones climáticas no llegaba a su óptimo rendimiento, el factor de rendimiento esperado se basaba en anchos de vías de 4,5 m condición que no se cumplía ya que el ancho promedio de las vías es de 7 m lo cual también justifica el bajo rendimiento del Bulldozer, el rendimiento esperado está basado en datos de obra realizadas anteriormente.

El bulldozer fue de gran importancia en el transcurso del proyecto debido a la gran capacidad de recuperar material y realizar descapote.

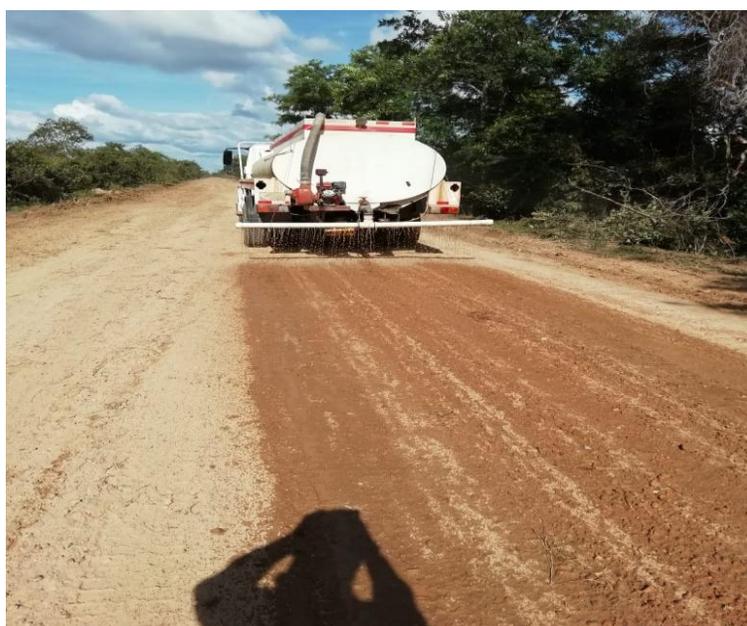
Figura 9. Trabajo de camión tanque 1 placa OET-636.

Camión tanque: la tarea de este vehículo era el de la recolección del agua mediante una motobomba instalada en su parte trasera y la del riego de agua en la vía para humedecerla y poder dar una buena compactación, debido a las precipitaciones presentadas durante la ejecución del contrato este vehículo no trabajo a la par de la maquinaria ya que en zonas u ocasiones el terreno no requería de humedad más de la que tenía naturalmente. Debido a las humedades que presentaba el terreno la velocidad promedio de irrigación era de 8 Km/h, era mayor de la calculada, esto se debe a que dicha velocidad esperada fue tomada teniendo en cuenta que las vías se encontraban con humedad casi nula, lo cual no se cumplía debido a que se realizaron trabajos en tiempos de invierno.

La humectación del material permitía realizar una mejor compactación de la vía dando a la misma mayor estabilidad e impermeabilidad, el agua utilizada para esta labor fue extraída de los puntos estipulados en el permiso de Corporinoquia en el permiso de concesión de aguas mediante motobombas ubicadas en la parte posterior de cada carro tanque.

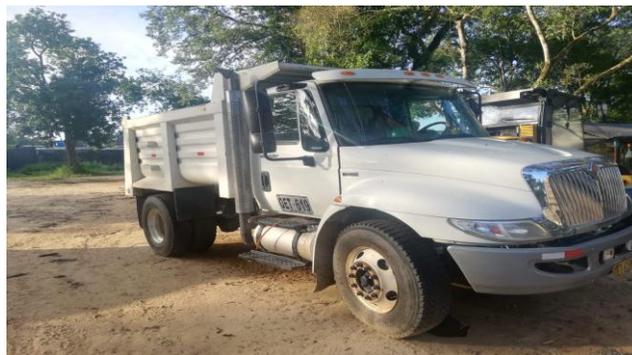
Figura 11. Volqueta placa OET-619.

Volqueta: el uso de este vehículo era para el cargue y vertido del material recuperado en las vías, y el cual sería dispuesto en puntos diferentes de los que fueron recuperados, las volquetas no siempre trabajaban a lleno total ya que no siempre se obtenían grandes volúmenes de la recuperación de material extendido en las orillas de las vías. Las volquetas no eran cargadas periódicamente y cuando se realizaba cargue de ellas no se realizaba de manera continua ya que las cantidades de material recolectado eran pequeño e inconsistentes, los tramos de los viajes eran muy variados, no permite realizar un cálculo con periodos de cargue, transporte y descargue.

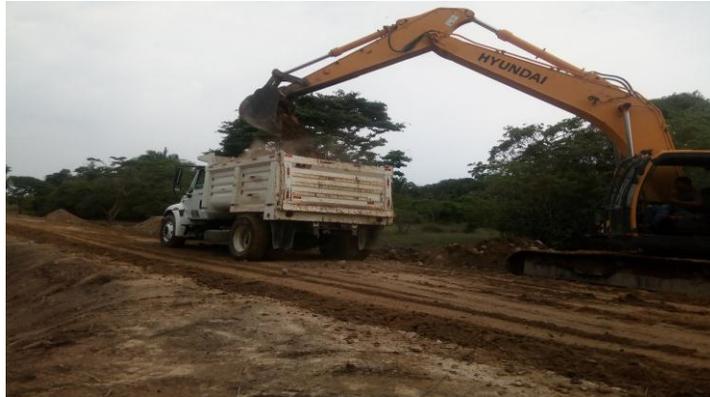
Figura 12. Material transporta y dispuesto en volqueta.

En la imagen se observa la excavadora de orugas cargando una de las volquetas con material recuperado de los bordes de la vía, este material fue puesto en un punto crítico de otro tramo de vía.

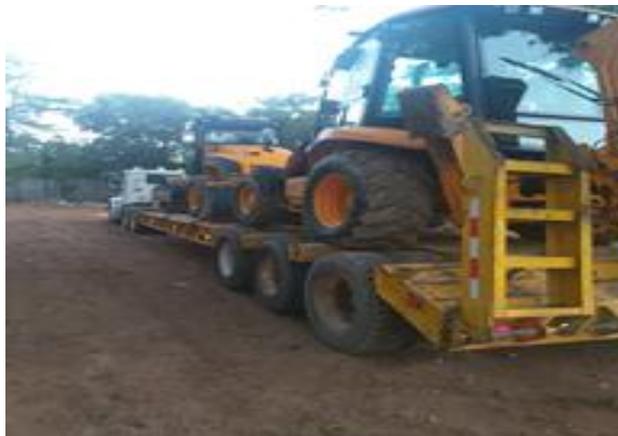
Figura 13. Trabajo de cama baja.

Tracto camión & cama baja: este vehículo era utilizado para el transporte de la maquinaria de una zona de trabajo a otra, o de la zona de trabajo al parqueadero de la maquinaria y viceversa, los tiempos de traslado de la maquinaria en este vehículo dependían de la distancia y el estado de las vías.

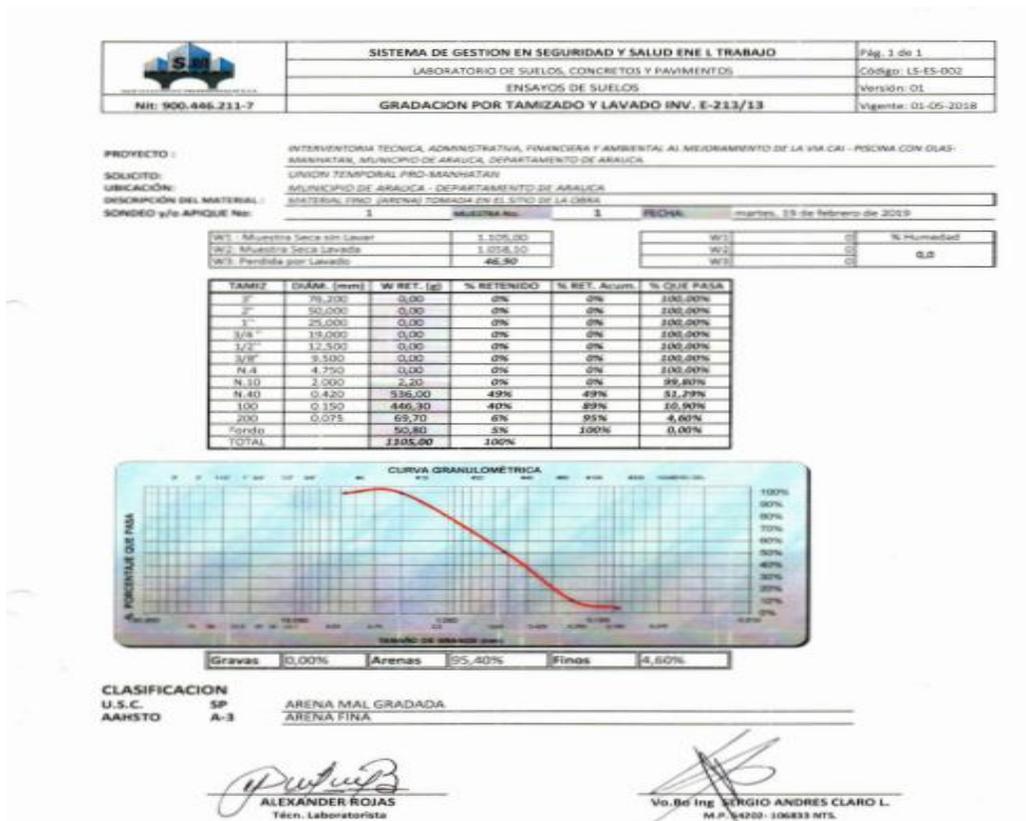
Figura 18 ensayo de gradación por tamizado y lavado

El ensayo de gradación y cada uno de los diferentes ensayos fueron realizado por un laboratorio de suelo certificado de la ciudad de Arauca.

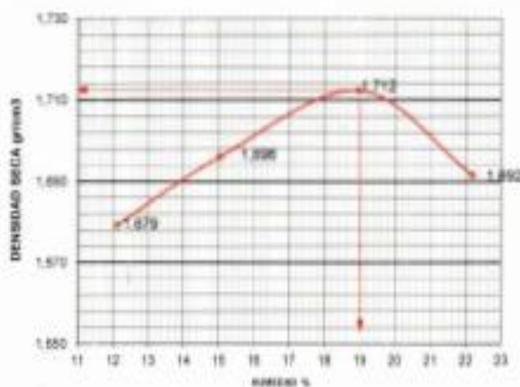
DENSIDAD MÁXIMA = 1,712 g/cm³
 HUMEDAD ÓPTIMA = 19,00 %

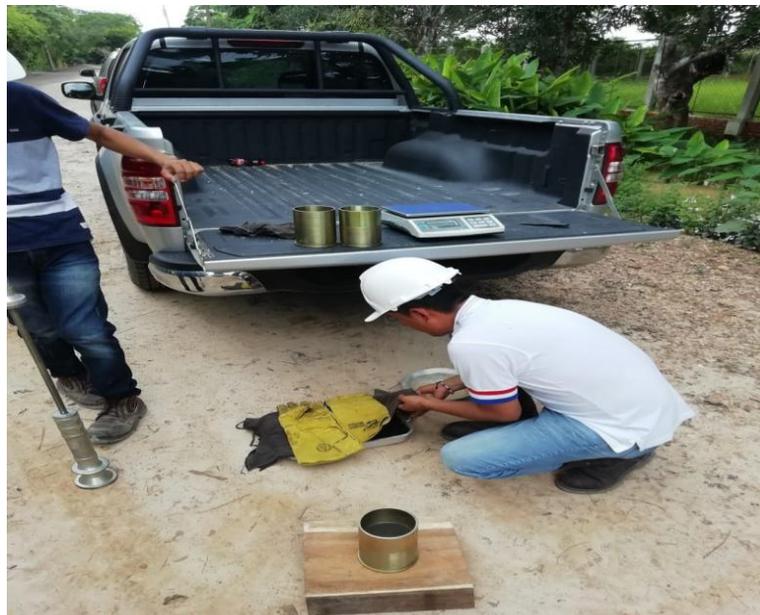
Figura 25. Toma de muestras.

Se tomo una muestra representativa para la realización de ensayos de laboratorio, se realizo la toma de temperatura en obra antes de extender el asfalto.

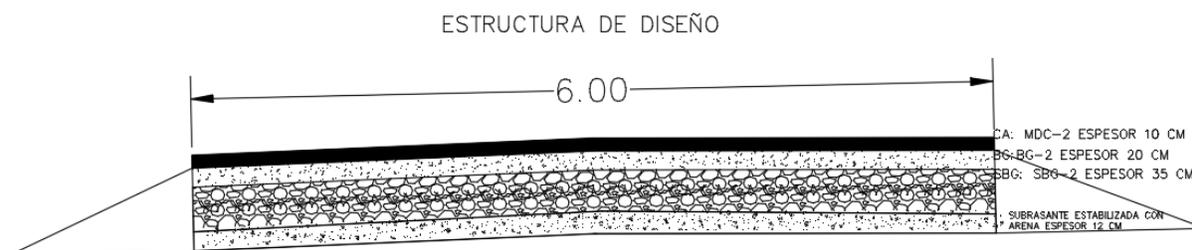
Figura 33. Estructura de diseño SECOP I. (2018)

De acuerdo con las opciones planteadas en la carta número 3, teniendo en cuenta las canteras existentes en el departamento, tomando como referencia la estructura diseñada para los demás tramos del contrato y a criterio propio recomiendo usar la opción 1 de diseño, la cual contempla una capa asfáltica MCD-2 con espesor de 10 cm, base granular BG-2 de 20 cm y subbase granular SBG-2 de 35 cm, además recomiendo realizar una estabilización de 30 cm a la subrasante con arena (SECOP, 2018).
