PRÁCTICA EMPRESARIAL COMO AUXILIAR DE INGENIERO RESIDENTE DE OBRA,  
EN LA PAVIMENTACIÓN DE VÍAS URBANAS Y RURALES EN LOS DISTINTOS  
MUNICIPIOS DEL DEPARTAMENTO DEL HUILA, PARA LA UNIÓN TEMPORAL VÍAS  
DEL HUILA 2019

Trabajo de grado para optar por el título de Ingeniero Civil

UNIVERSIDAD DE PAMPLONA  
PAMPLONA,  
2020

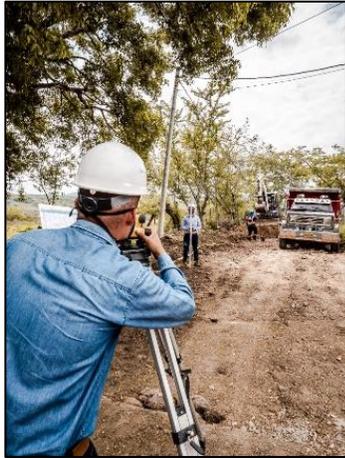
*Ilustración 4. Nivelación de terreno, Fuente: Muñoz Cortes*

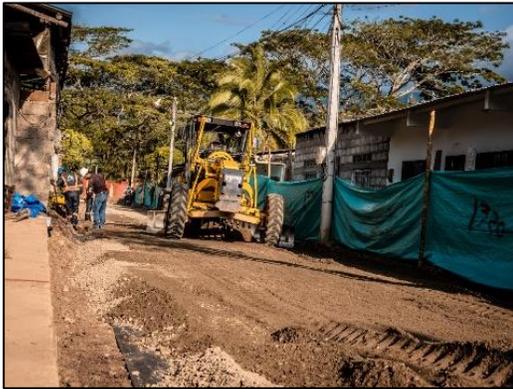
*Ilustración 5. Excavación y replanteo, Fuente: Muñoz Cortes*

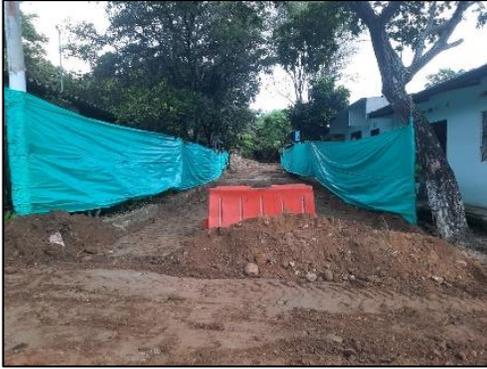
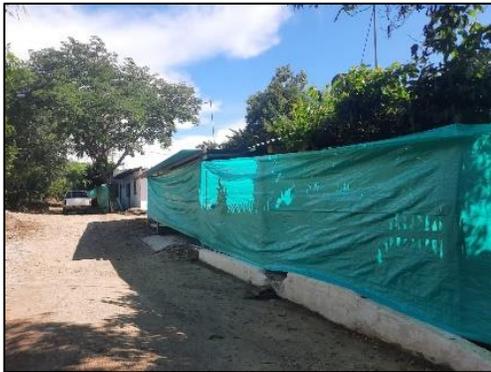
Se comprobó que el tramo a intervenir se aislara completamente, por lo que el contratista instaló un cerramiento provisional en lona.

**Ilustración 6. Cerramiento, fuente: Muñoz Cortes, Fuente: Muñoz Cortes**

**Ilustración 7. Cerramiento, fuente: Muñoz Cortes**

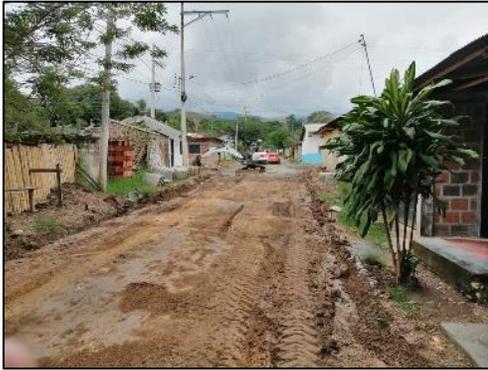
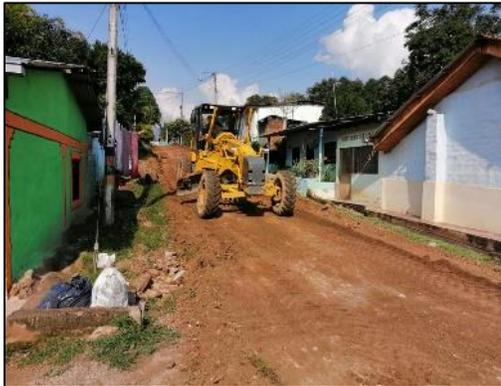
Durante este proceso de excavación se verificó que se cumplieran las profundidades establecidas en los diseños de topografía **Apéndice C, Diseño Tramo 2.** Estos fueron suministrados por el contratante (Gobernación del Huila).

Para la conformación de la calzada se realizó la re nivelación y la compactación del terreno existente, con adiciones de material si era necesario.

**Ilustración 8. Excavación, Fuente: Muñoz Cortes**

**Ilustración 9. Excavación, Fuente: Muñoz Cortes**

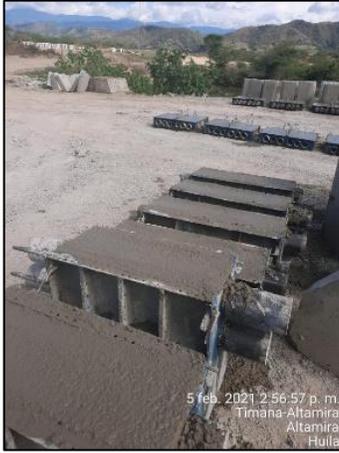
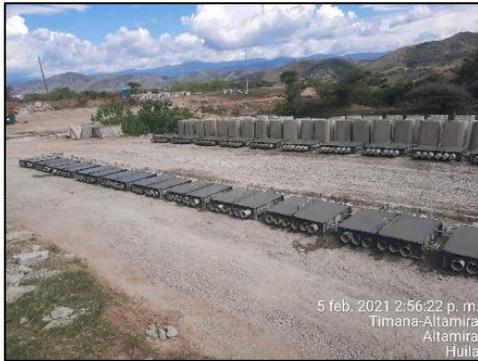
Para este proyecto los bordillos son prefabricados por parte del contratista y se realizan en planta de concreto de Altamira-Huila, estos se rigen a la norma técnica NTC 4109. Los cuales tienen las siguientes especificaciones técnicas:

**Ilustración 10.Fabricación de sardineles,  
fuente: Muñoz Cortes**

**Ilustración 11.Fabricación de sardineles,  
fuente: Muñoz Cortes**

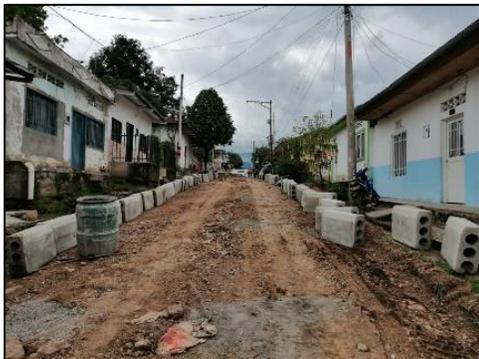
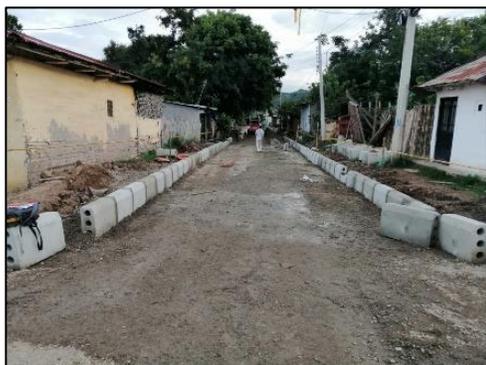
Para la instalación de los bordillos se hace acompañamiento y se verifica que la topografía marque niveles, para realizar los respectivos ajustes al terreno, si se debe rellenar o excavar.

**Ilustración 12. Instalación de sardineles,  
fuente: Muñoz Cortes**

**Ilustración 13. Instalación de sardineles,  
fuente: Muñoz Cortes**

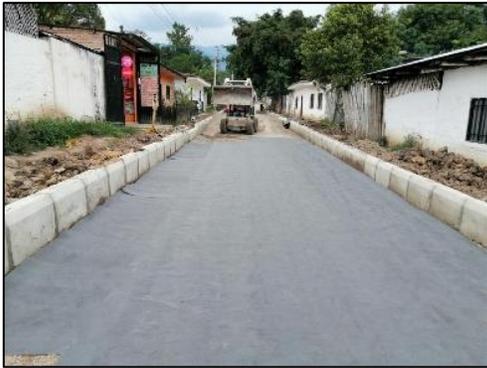
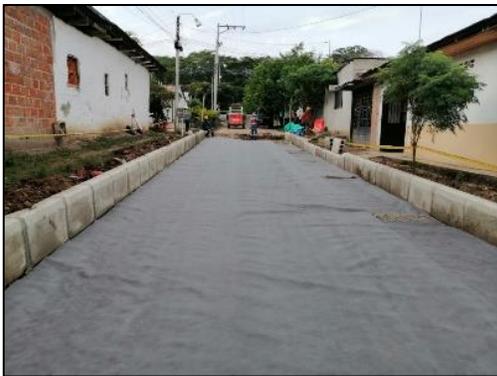
Se comprobó que la instalación del geotextil se hiciera correctamente, este tiene como función principal separar la subrasante con la base granular, y se instala cuando la subrasante ya esté totalmente preparada, verificando que no quedarán dobleces ni arrugas en este, se verifico que se cumpliera con los 60 cm de traslapo, y con cada detalle de la norma INVIAS 232-13, para los tramos del municipio del agrado se utilizó geotextil 601HM.

**Ilustración 14. Instalación de geotextil,  
fuente: Muñoz Cortes**

**Ilustración 15. Instalación de geotextil,  
fuente: Muñoz Cortes**

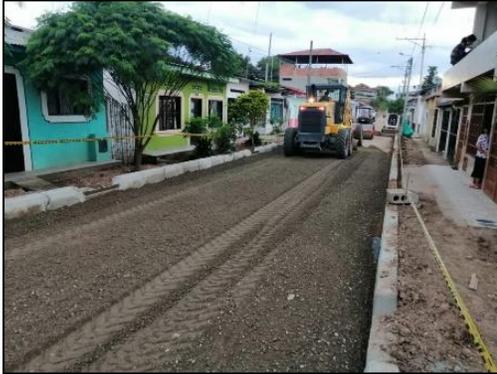
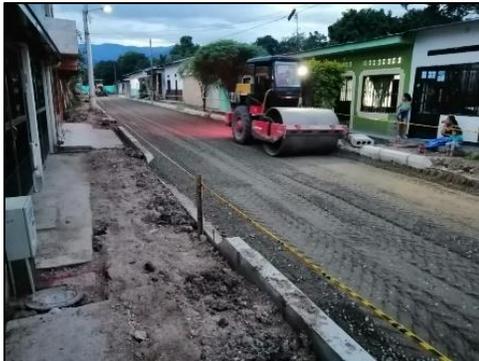
Para la seriada de la base se instalan tacos a nivel para verifica que está quede de 15 cm de espesor según los requerimientos del INVIAS 330, a la base se le añadió agua para aumentar el porcentaje de humedad y así evitar segregación en la extendida y compactación.

**Ilustración 16. Extendida de base, Fuente: Muñoz Cortes**

**Ilustración 17. Sello de base granular, Fuente: Muñoz Cortes**

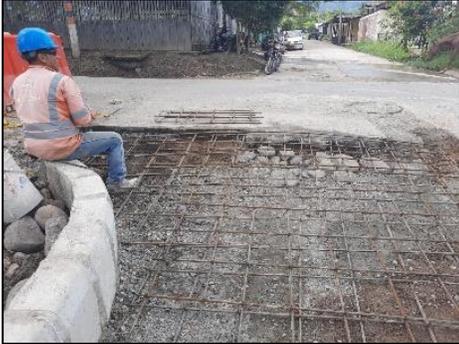
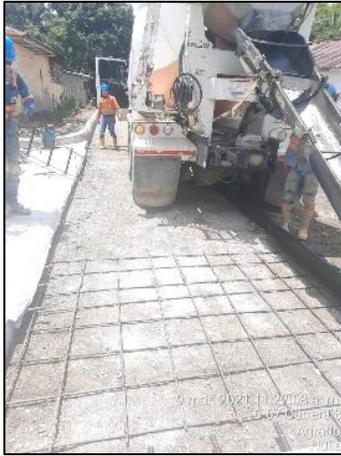
Comprobar la correcta instalación de las parrillas en acero de refuerzo, ubicadas en los puntos de mayor concentración de cargas (Intersecciones, Pozos de inspección y Sumideros).

**Ilustración 18. Instalación de parrillas,  
Fuente: Muñoz Cortes**

**Ilustración 19. Instalación de parrillas,  
Fuente: Muñoz Cortes**

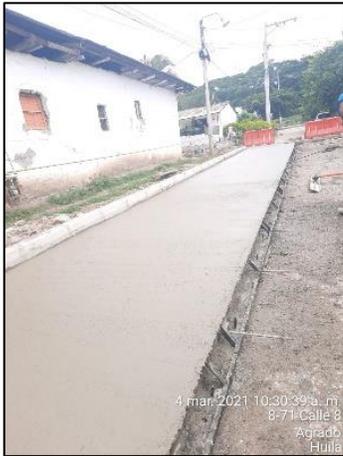
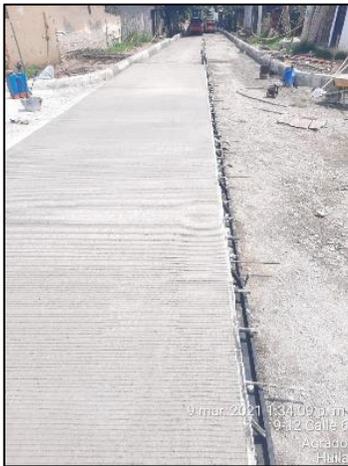
Las barras de amarre son para evitar corrimiento o desplazamiento de las franjas de losas. Las barras de amarre serán corrugadas de acero estructural con límite de fluencia  $f_y = 4200 \text{ kg/cm}^2$  debiendo quedar ahogadas en las losas a la mitad del espesor y en la posición indicada en el proyecto (Ramirez, 2019). Se verificó que cada barra de amarre cumpliera con la dimensión 0.85 metros, que la barra tuviera un diámetro de  $\frac{1}{2}$ " y que estuvieran a una separación de 1.2 metros

**Ilustración 20. Barras longitudinales, Fuente: Muñoz Cortes**

**Ilustración 21. Barras longitudinales, Fuente: Muñoz Cortes**

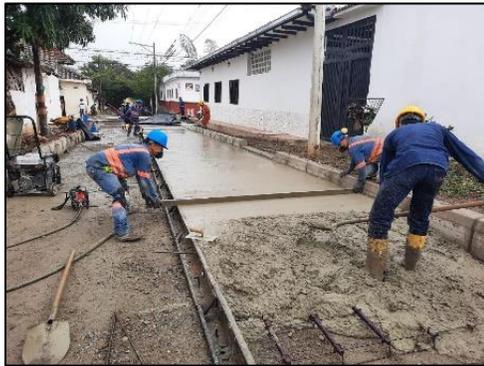
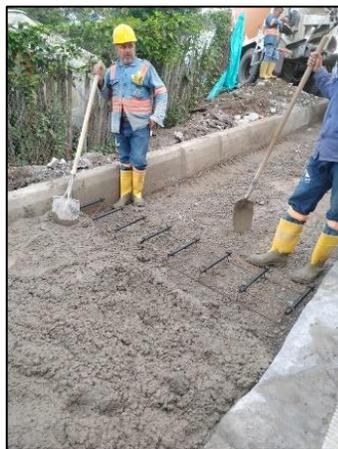
Se comprobó que al terminal cada losa fuera instaladas correctamente las barras pasa juntas o dovelas, estas son barras de acero liso, instaladas en las juntas de manera que no se restrinja el movimiento horizontal de losas, igualmente ayudan a disminuir la deflexión y los esfuerzos en las losas reduciendo en efecto el escalonamiento y el bombeo, dando como resultado un incremento en la vida útil del pavimento (Ramirez, 2019).

**Ilustración 22. Instalación de dovelas, fuente: Muñoz C**

**Ilustración 23. Instalación de dovelas, fuente: Muñoz**

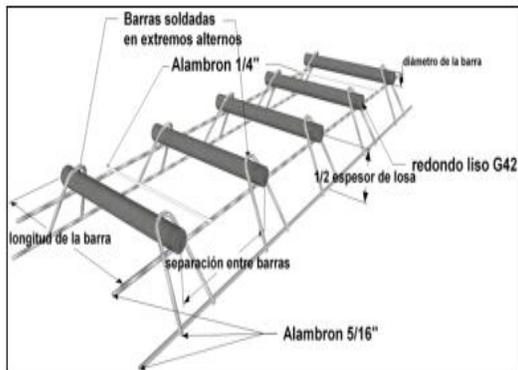
**Ilustración 24.DMD, Dovela; recuperado de <http://pasajuntas.com/Canastillas>**

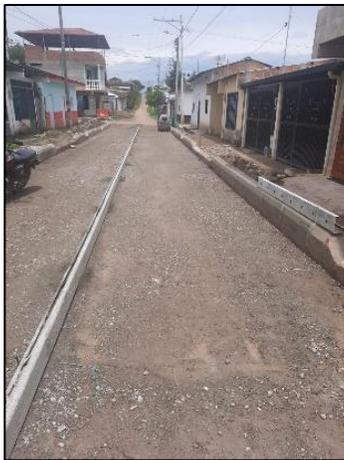
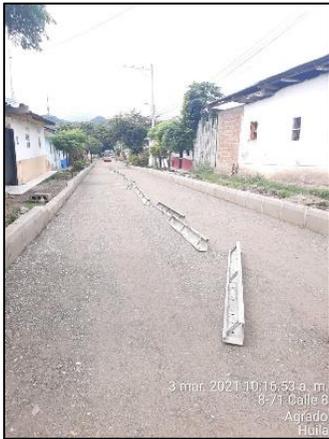
Ya en el lugar destinado para el descargue del concreto se debe tener el sitio listo con formaletas y humedecida la base granular de esta forma:

**Ilustración 25. Instalación de formaletas, Fuente; Muñoz Cortes**

**Ilustración 26. Instalación de formaletas, Fuente; Muñoz Cortes**

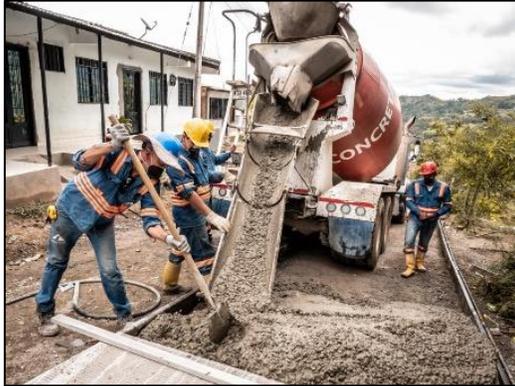
**Ilustración 27. Descarga de concreto,  
Fuente: Muñoz Cortes**

- Descargue del concreto In situ.
- Vibrado de concreto para eliminar burbujas de aire.
- Extendido de concreto con un espesor de 19 cm.
- Platachar para eliminar todas las rugosidades presentes en la superficie.
- Micro texturizado de la superficie.
- Agregue de aditivos (Curaseal, Eucobar) para proteger las losas del sol y pérdida de humedad.
- Rayado de losas para generar adherencia entre la capa de rodadura y la llanta del automotor.

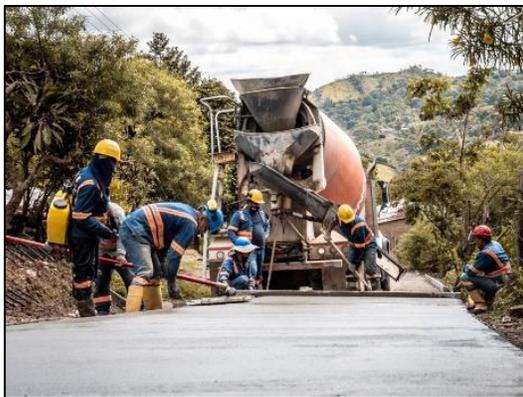
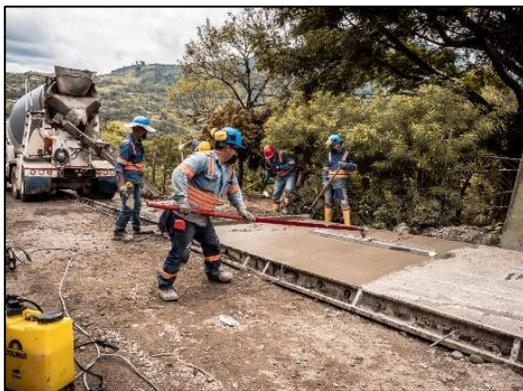
**Ilustración 28. Platacheo de losas, Fuente:  
Muñoz Cortes**

**Ilustración 29. Platacheo de losas, Fuente:  
Muñoz Cortes**

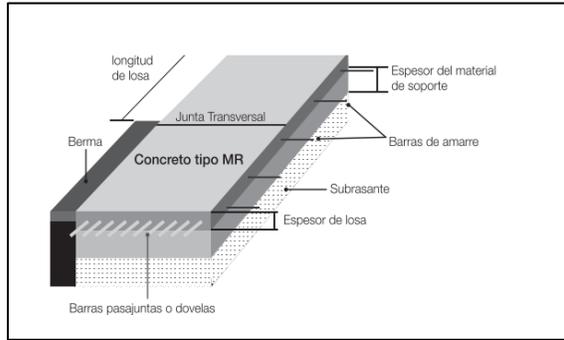
**Ilustración 30. Manual de diseño de pavimentos; Esquema de representativo de losa de pavimento rígido, recuperado de:**  
<https://www.invias.gov.co/index.php/archivo-y-documentos/documentos-tecnicos/3807-manual-de-diseno-de-pavimentos-de-concreto-para-vias-con-bajos-medio>

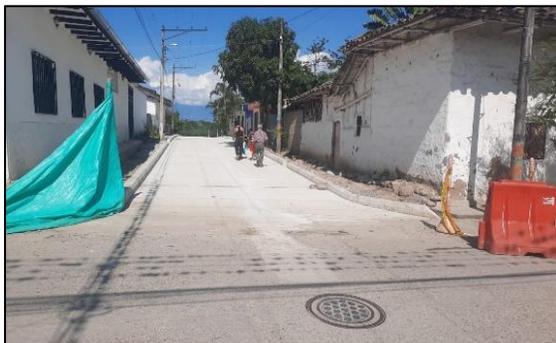
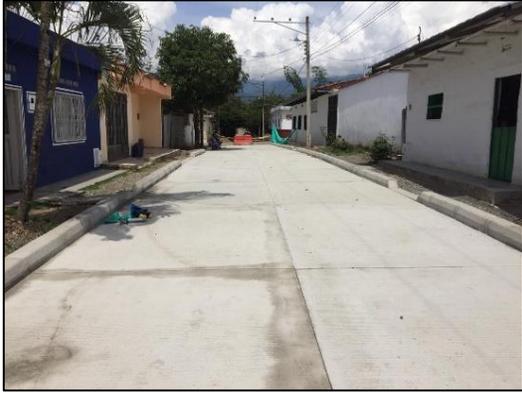
Para la terminación del proceso constructivo de las losas, se realizan cortes longitudinales y transversales después de 7 horas del proceso del fraguado de estas, para finalmente realizar el sello de juntas. Las juntas son parte importante de los pavimentos de concreto y se hacen con el fin de controlar los esfuerzos que se presentan en el concreto como consecuencia de los movimientos de contracción y de dilatación del material y a los cambios de temperatura y humedad, entre la cara superficial y la de soporte de las losas de concreto (MANUAL DE DISEÑO DE PAVIMENTOS DE CONCRETO).

**Ilustración 31. Terminación de losas, Fuente: Muñoz Cortes**

**Ilustración 32. Terminación de losas, Fuente: Muñoz Cortes**

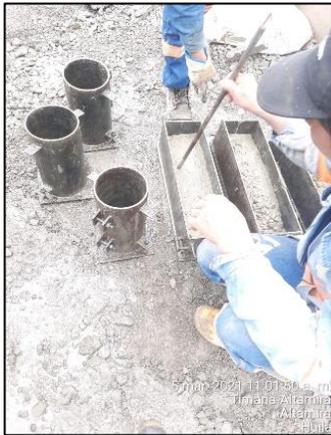
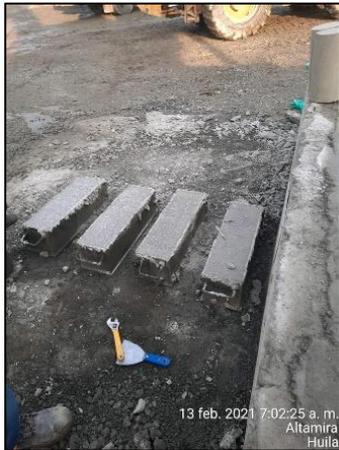
El ensayo de los cilindros se realiza para el concreto fresco que será depositado en obra, para estos se realizan tres capas de concreto para cada capa se ejecutan con la varilla compactadora 25 apasionamientos continuos por alrededor del cilindro, con la maceta de goma se dan de 10 a 15 golpes por el contorno de la formaleta.

**Ilustración 33. Ensayo de resistencia,  
Fuente: Muñoz Cortes**

**Ilustración 34. Ensayo de resistencia,  
Fuente: Muñoz Cortes**

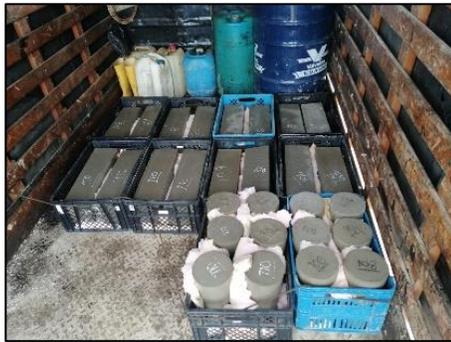
Después de 24 horas se desencofran las vigas y se agregan a una pila de curado. Las muestras se transportan a un laboratorio ubicado en Tesalia- Huila, los resultados de estas se evidencian en el **Apéndice E, Resultados de resistencia**, estos ensayos de flexión se realizaron a los 7, 14 y 28 días, para el transporte de las muestras estas se protegen con espuma y arena para evitar fracturas durante el transporte. Cumpliendo con los lineamientos de la NTC 550 numeral 10.

**Ilustración 35. Transporte de muestras  
a laboratorio, Fuente: Muñoz Cortes**

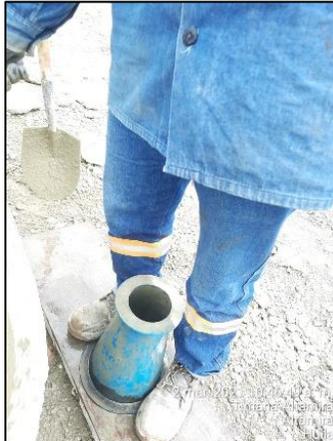
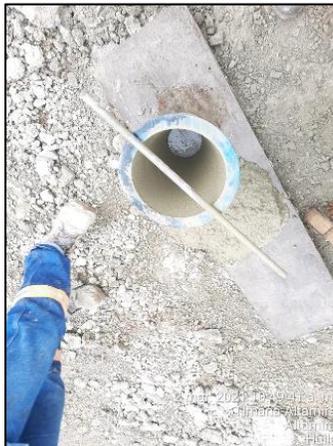
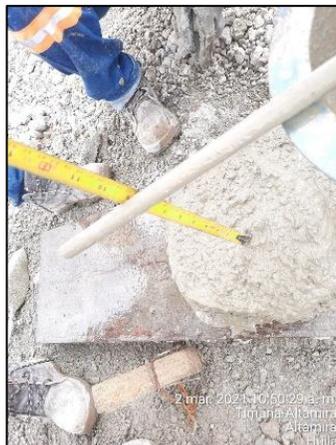
El ensayo del cono de Slump se realiza para verificar la fluidez del concreto siguiendo la normativa NTC 396

**Ilustración 36. Ensayo de cono de slump, Fuente: Muñoz Cortes**

**Ilustración 37. Equipos de ensayo de slump, Fuente: Muñoz Cortes**

**Ilustración 38. Fluidez del Concreto, Fuente: Muñoz Cortes**

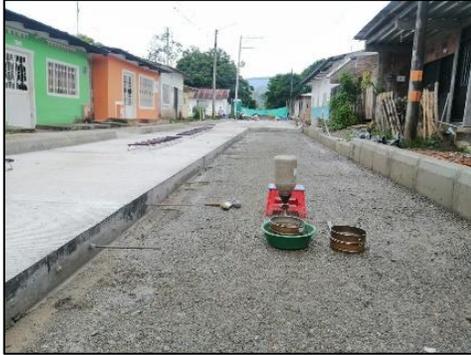
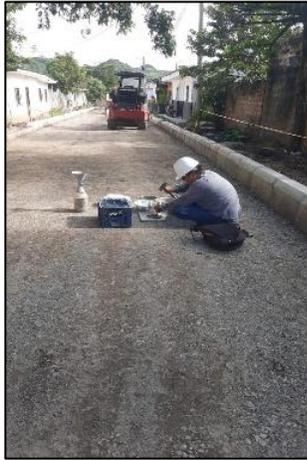
**Ilustración 39. Equipo de densidades,  
fuente: Muñoz Cortes**

**Ilustración 40. Ensayo de densidades cono de arena,  
Fuente: Muñoz Cortes**
