Práctica profesional como auxiliar residente de obra para la construcción de edificio multifamiliar “Casa San Clemente” en el municipio de Pamplona, Norte de Santander

Trabajo de Grado para Optar el título de Ingeniero civil

Universidad de Pamplona

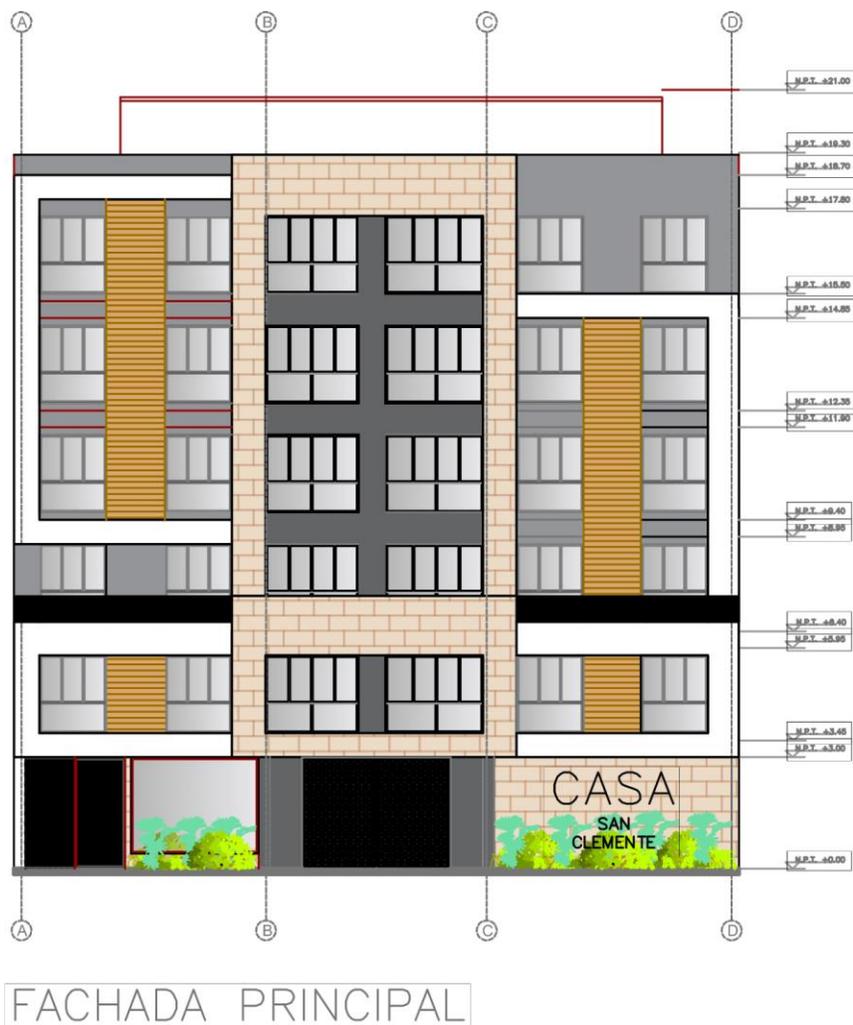
Ilustración 4 Fachada Casa San Clemente  
Fuente: Constructora Dinamic. (2020).

El proyecto Casa San Clemente contempla la construcción de dos torres de seis pisos ocupando un lote de 973.2 m<sup>2</sup> que consta de 23 apartamentos, 10 apartaestudios, 6 Dúplex, 2 Triplex, 31 parqueaderos y 21 bodegas con áreas de 2.8 m<sup>2</sup>, 3.4 m<sup>2</sup>, 4.8 m<sup>2</sup> y 5.6 m<sup>2</sup>.

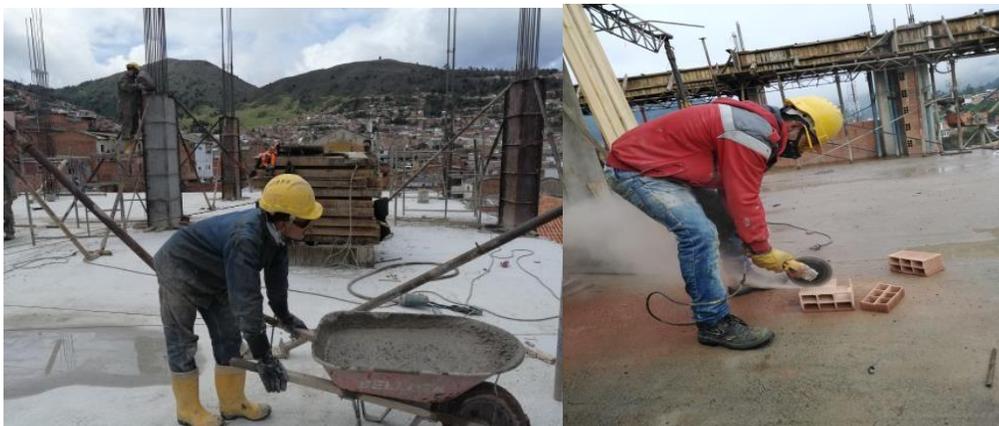
Ilustración 5 Elementos de protección personal  
Fuente: Bohórquez Laura 2020.

**3.2.2 Protección individual.** Es indispensable que toda persona que entre a la obra cumpla con los requisitos mínimos de protección. En el caso de los obreros tener en perfecto estado los implementos de protección personal como: casco, botas, gafas de seguridad. En caso de daño se debe solicitar nuevos implementos. Con el equipo de protección se evitaban numerosas lesiones en la cabeza, manos y pies.

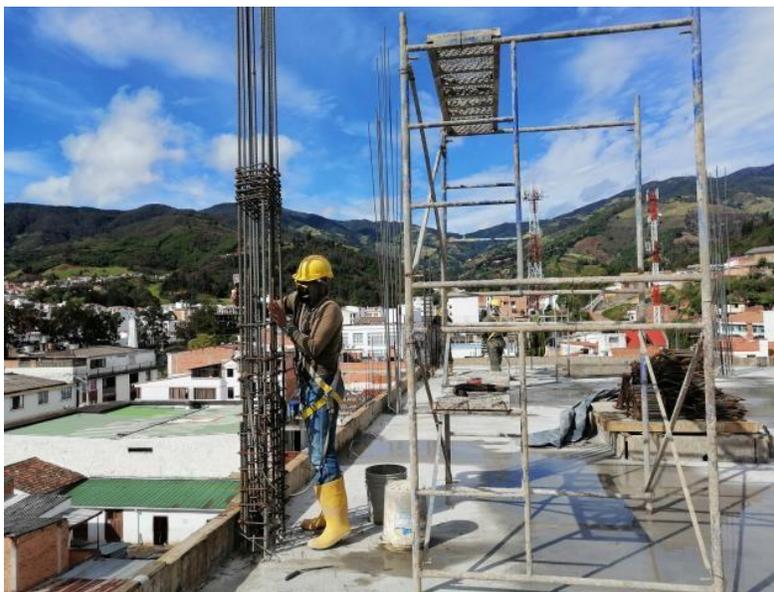
Ilustración 6 Correcto uso del arnés  
Fuente: Bohórquez Laura 2020.

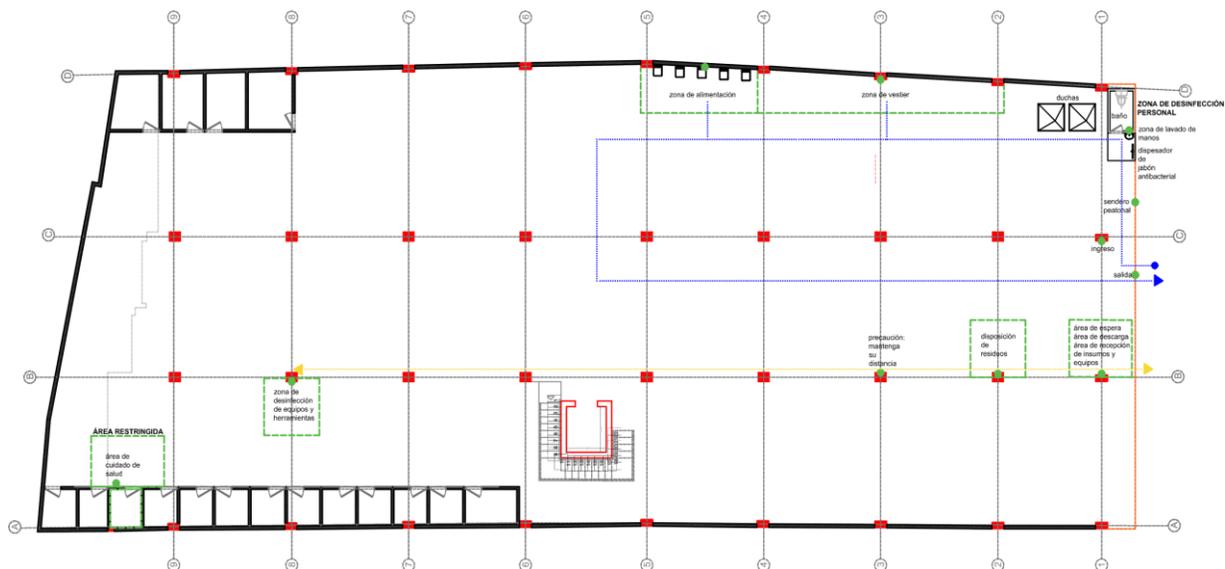
Ilustración 14 Plano de bioseguridad  
Fuente: Constructora Dinamic. (2020).

Se implementó un plano debido a la pandemia donde muestra los puntos de desinfección de los equipos y herramientas, el área de espera, descarga, recepción de insumos y equipos, disposición de residuos sólidos, zona de alimentación y la zona de desinfección personal como las duchas, el vestier y el baño.

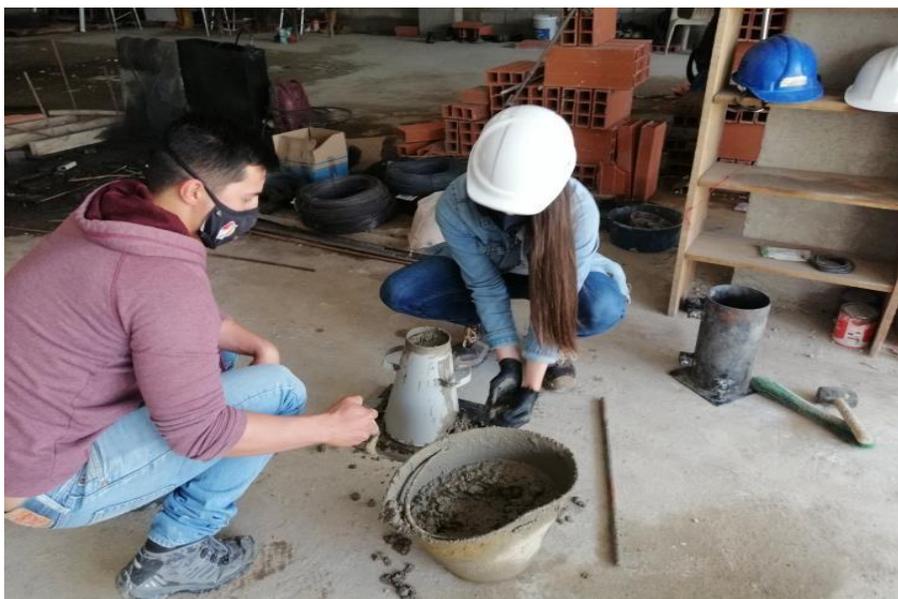
Ilustración 16 Toma de muestra ensayo de asentamiento  
Fuente: Bohórquez Laura 2020.

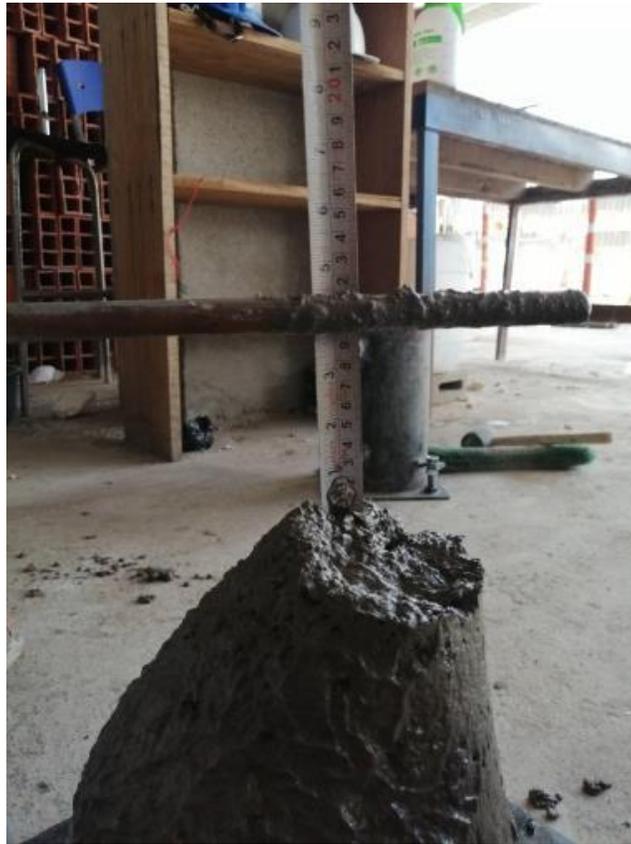
Ilustración 17 Ensayo de asentamiento al concreto  
Fuente: Bohórquez Laura 2020.

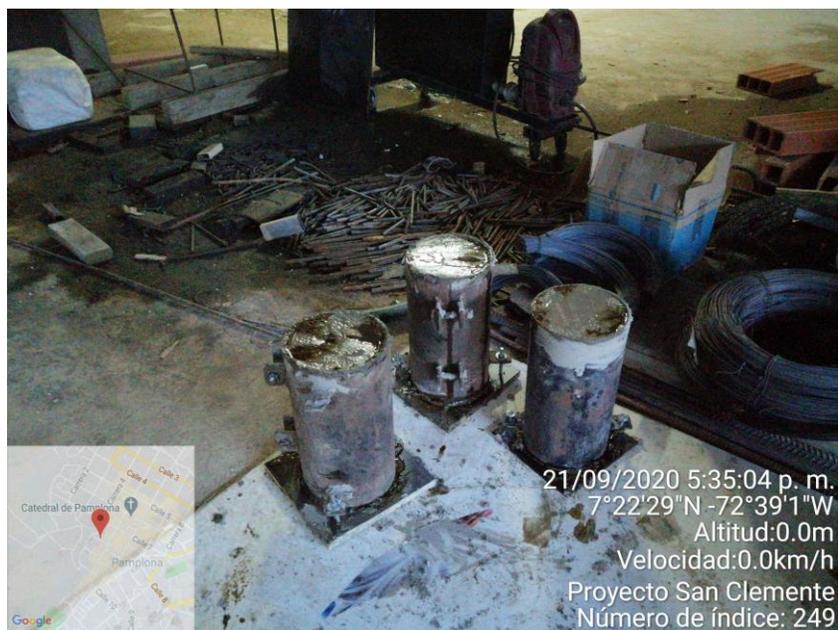
Se tomaron tres muestras para realizar el ensayo de resistencia al concreto la cual consistió en engrasar el molde, llenar el cilindro en tres capas iguales apisonándola con una varilla lisa distribuida en 25 golpes uniformemente, se golpeó el borde de los moldes de 10 a 15 veces con el martillo de goma con el fin de sacar las burbujas de aire atrapadas, después de tomar las muestras se colocaron en un lugar protegiéndolos del sol, viento o cualquier contaminación, después de 24 horas se desmoldaron las muestras y los especímenes obtenidos se sometieron a un proceso de curado y se realizaron los respectivos fallos de cada cilindro.

Ilustración 18 Toma de muestras resistencia a la compresión  
Fuente: Bohórquez Laura 2020.

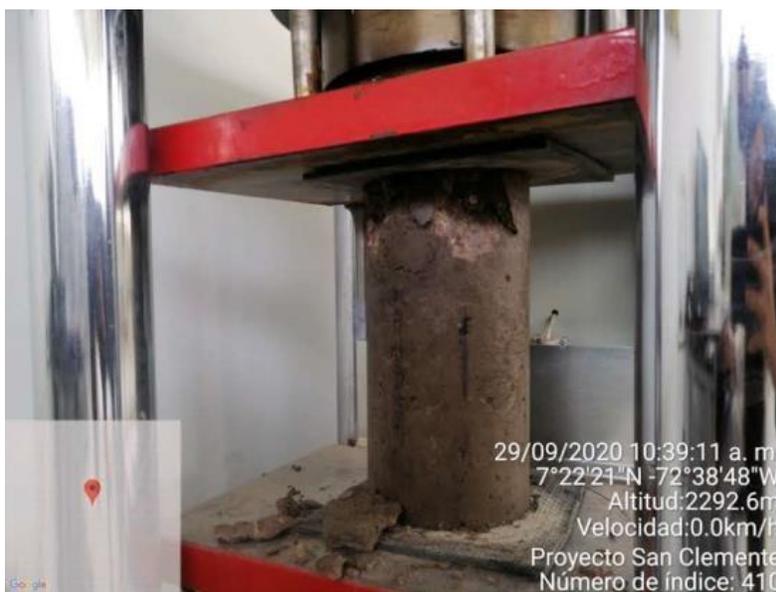
El primer cilindro se falló a los 7 días de haber tomado la muestra dando una resistencia de 1761.5 lbs/pulg<sup>2</sup>.

Ilustración 19 Fallo primer cilindro  
Fuente: Bohórquez Laura 2020.

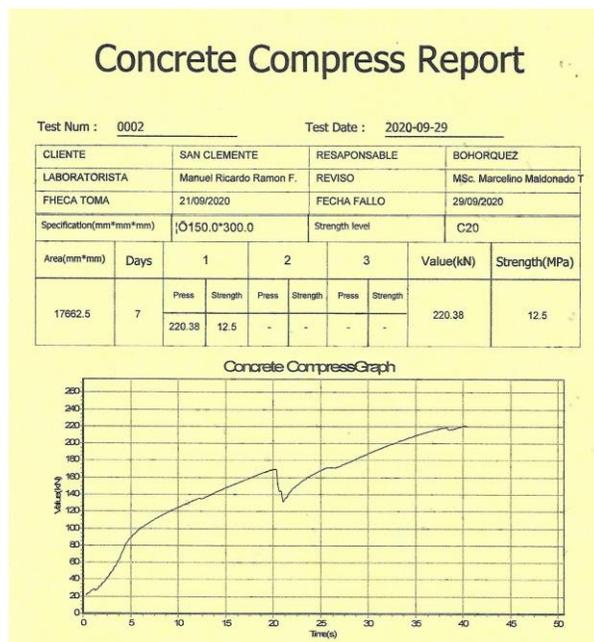
Ilustración 20 Resultado primer cilindro 7 días

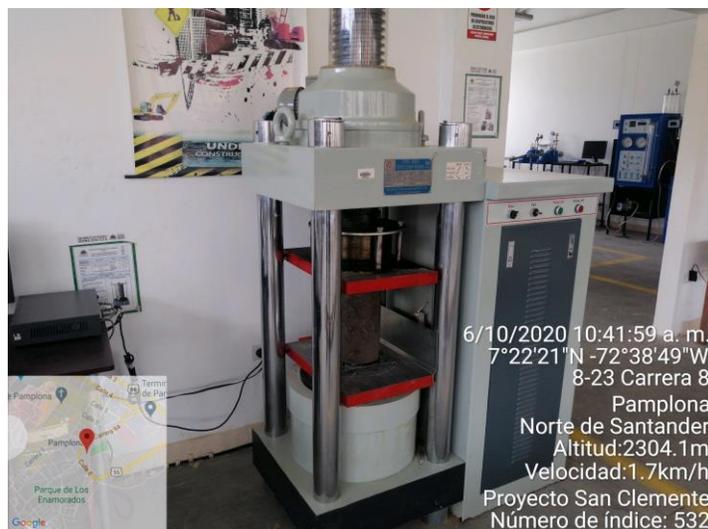
El segundo cilindro se falló a los 14 días arrojando un resultado de 1861.1 lbs/pulg<sup>2</sup> y se esperaba una resistencia de 2400 lbs/pulg<sup>2</sup>.

Ilustración 21 Fallo segundo cilindro

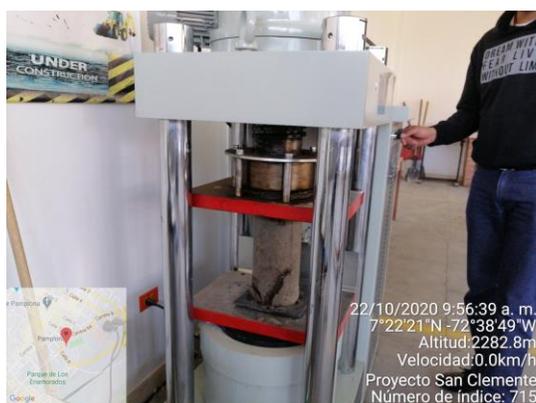
El tercer cilindro se falló a los 28 días dando una resistencia de 2367.2 lbs/pulg<sup>2</sup> y se esperaba una resistencia de 3000 psi.

### Ilustración 23 Fallo tercer cilindro

Con respecto al ensayo realizado el cilindro al momento de fallar lo mostro una falla de tipo E

(columnar) siendo esta una falla limpia y estable catalogada como una de las mejores fallas o mejor comportamiento.

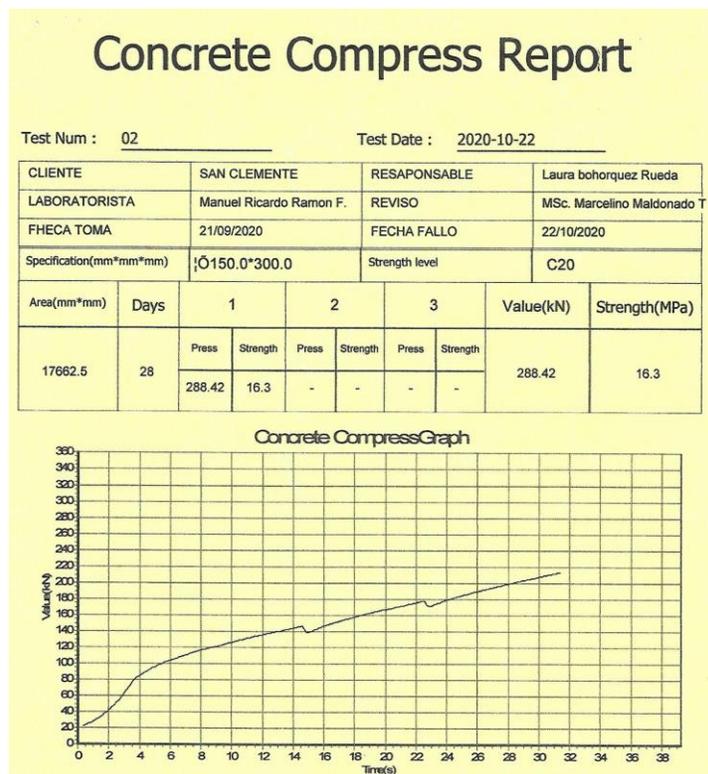
Ilustración 24 Resultado tercer cilindro 28 días

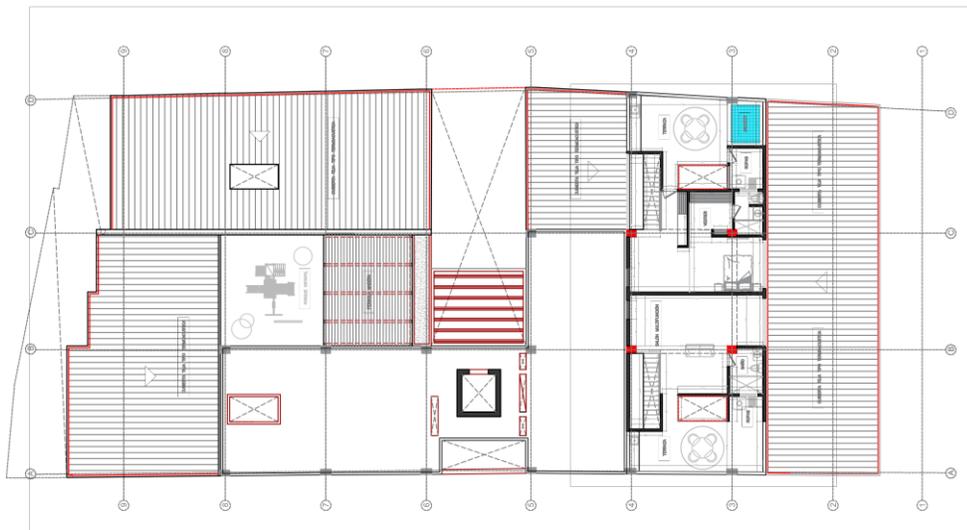
Ilustración 25 Plano cubiertas Casa San Clemente  
Fuente: Constructora Dinamic 2018

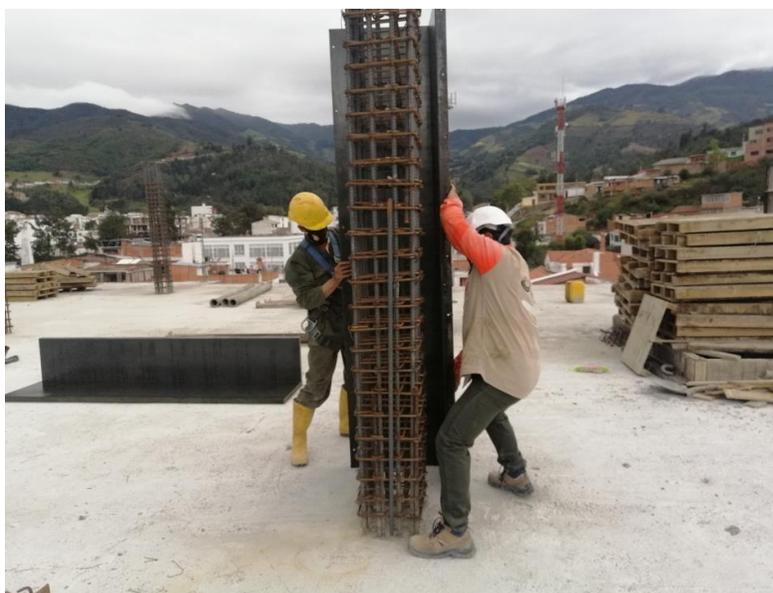
Ilustración 26 Encofrado de columnas  
Fuente: Bohorquez Laura 2020.

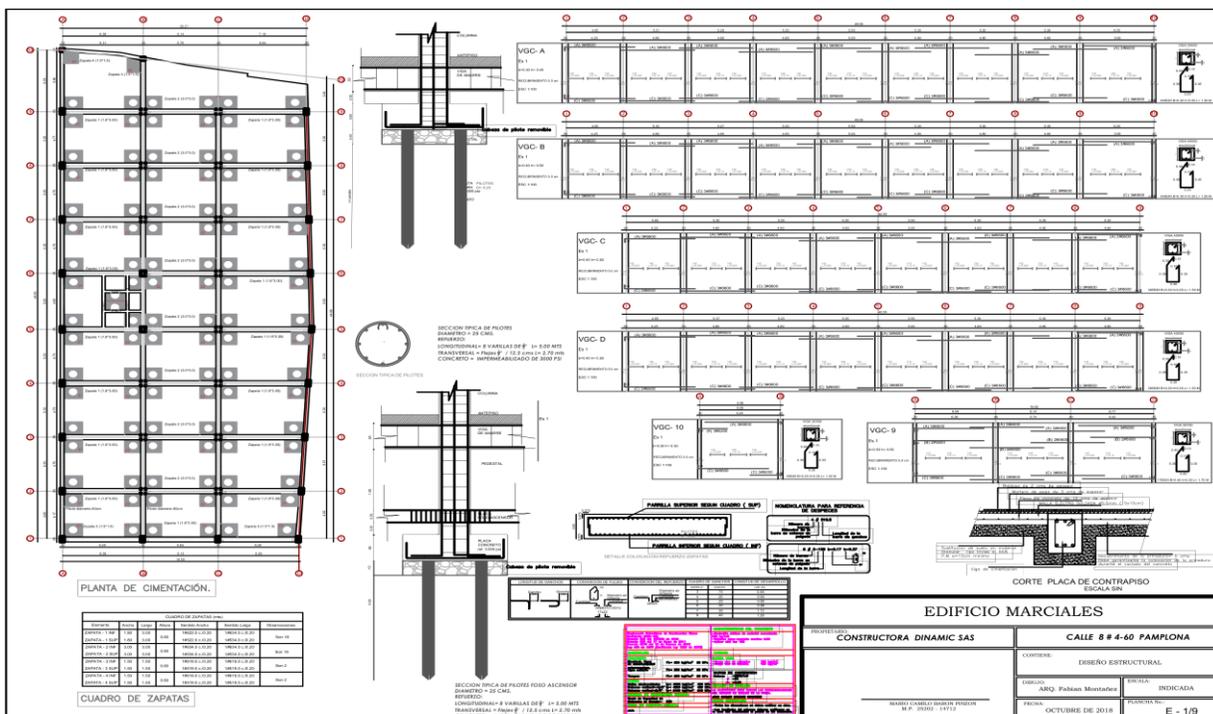
Ilustración 27 Diseño estructural Casa San Clemente  
 Fuente: Constructora Dinamic 2018

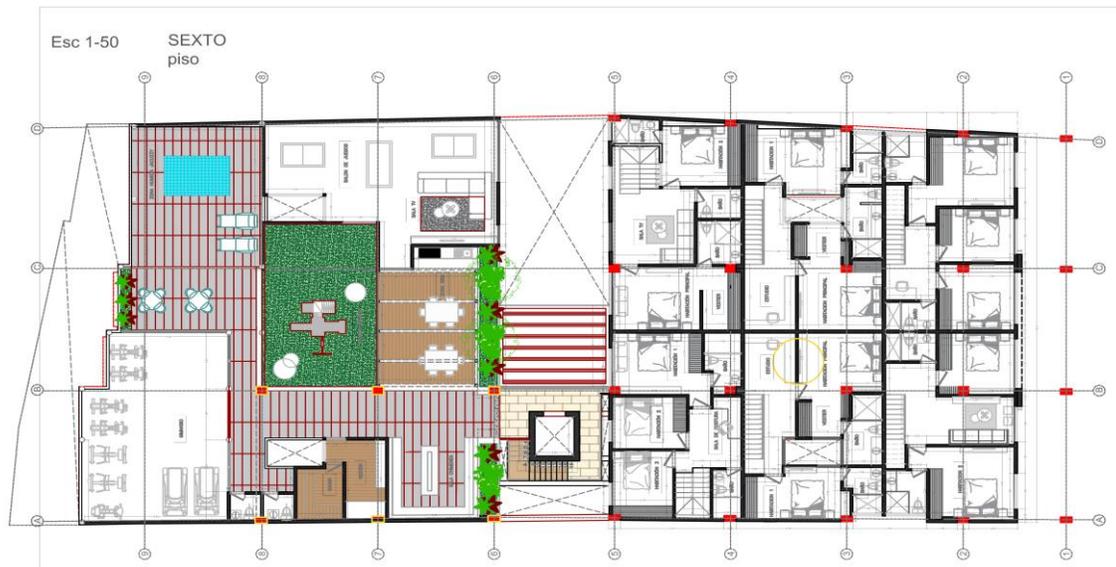
Ilustración 28 Zona social Casa San Clemente  
 Fuente: Constructora Dinamic 2018

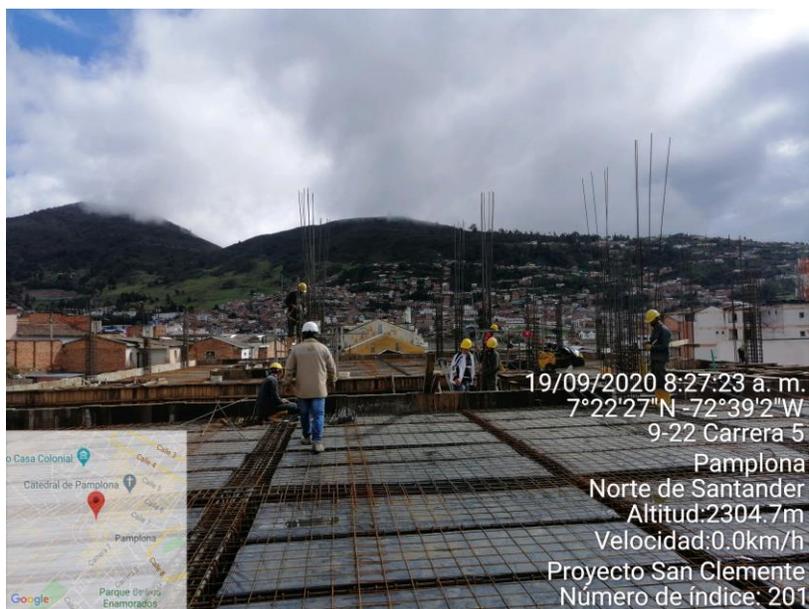
Ilustración 29 Instalación de Mallaelectrosoldada  
Fuente: Bohorquez Laura 2020

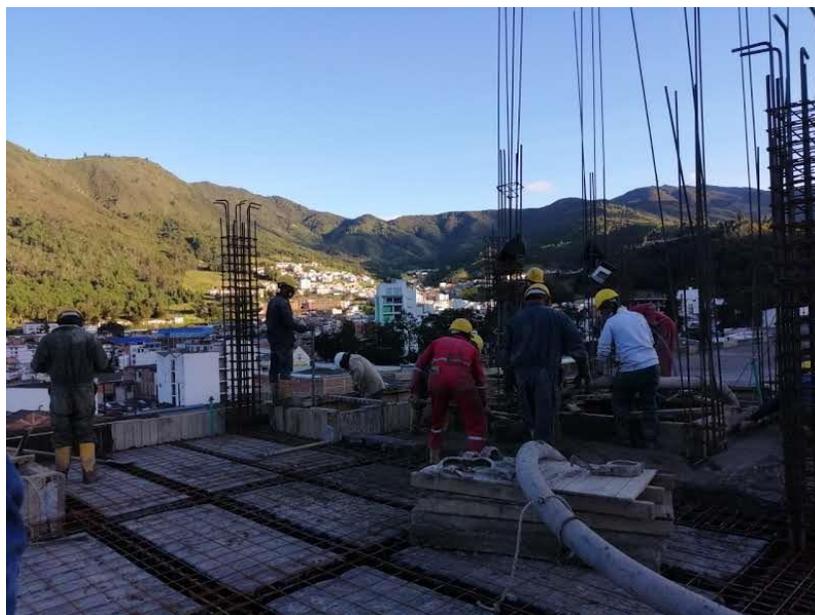
Ilustración 30 Fundida de placa  
Fuente: Bohorquez Laura 2020.

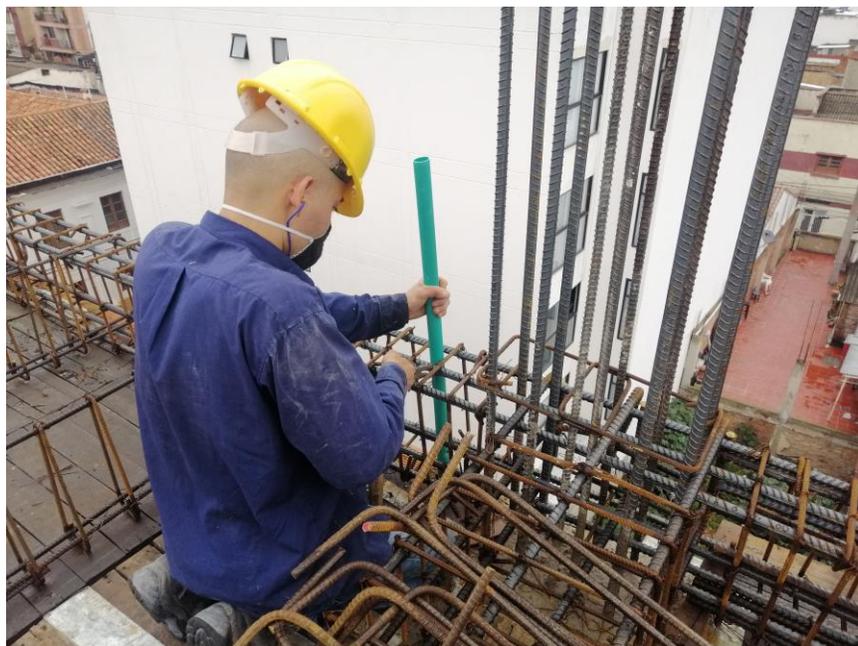
Ilustración 31 Instalación de tubería eléctrica  
Fuente: Bohorquez Laura 2020.

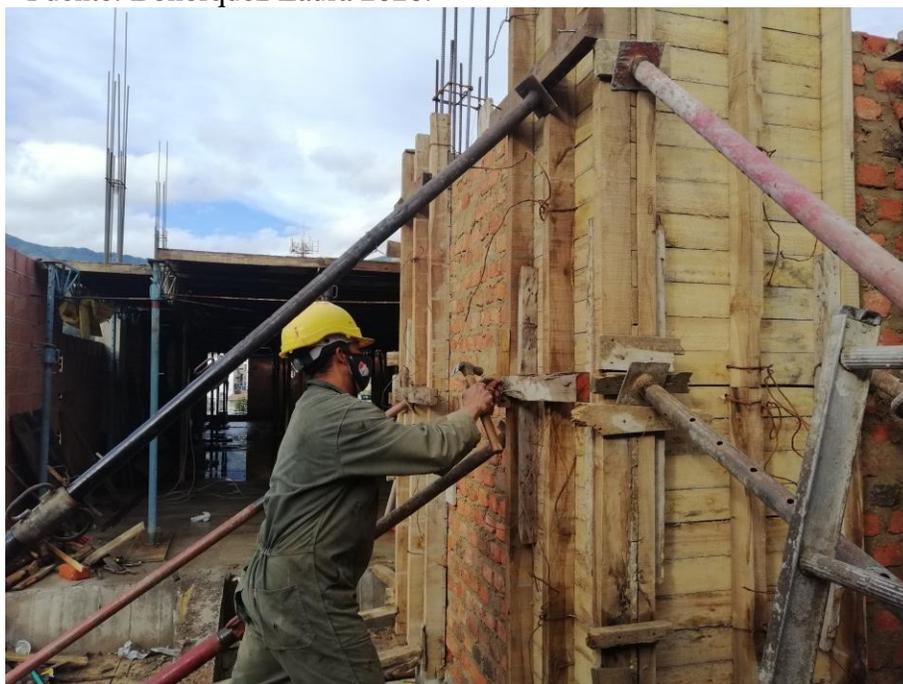
Ilustración 32 Encofrado columnas del ascensor  
Fuente: Bohorquez Laura 2020.

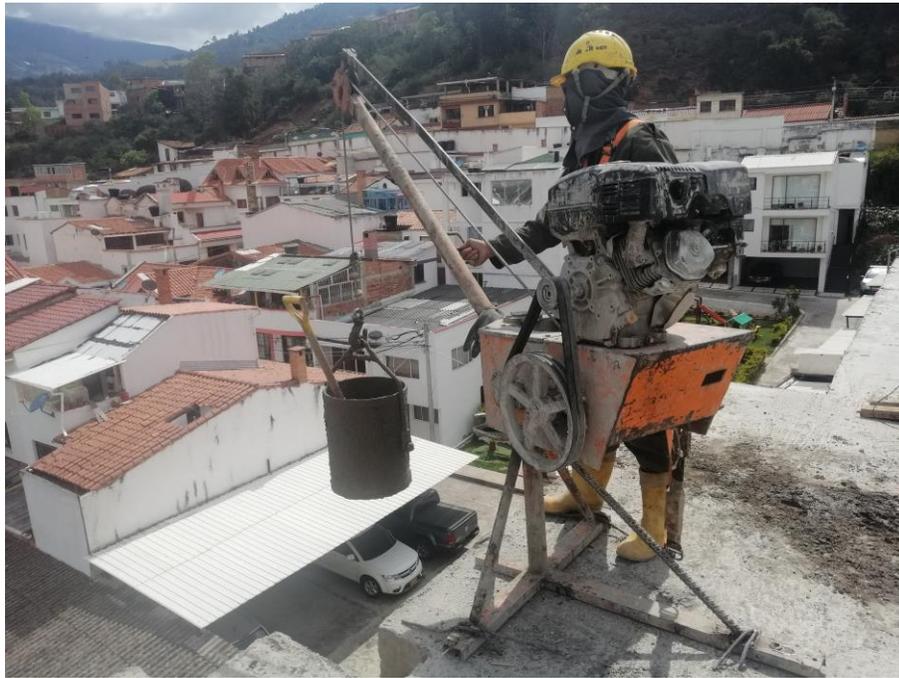
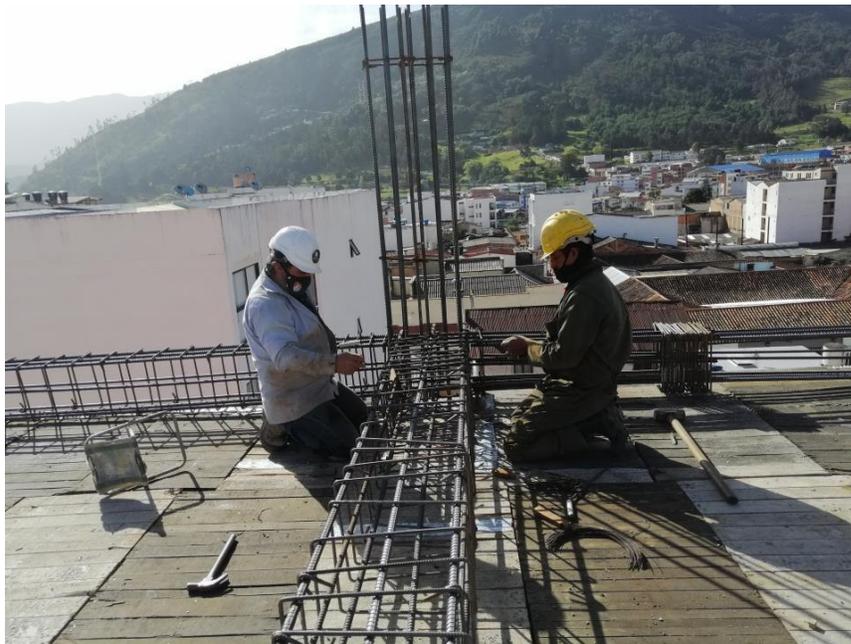
Ilustración 33 Amarre de vigas

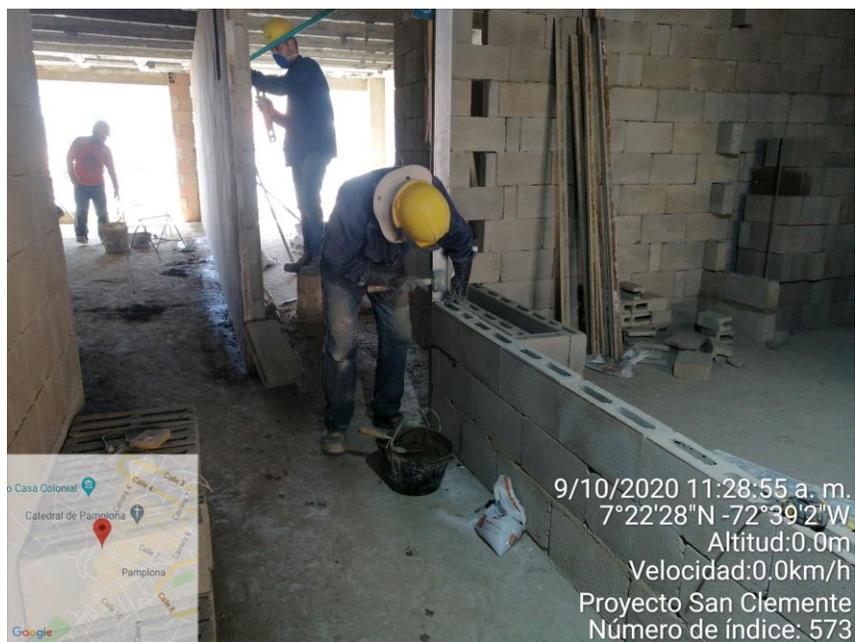
Ilustración 34 Levantamiento de muros divisorios  
Fuente: Bohorquez Laura 2020.
