**PRÁCTICA PROFESIONAL COMO AUXILIAR RESIDENTE DE OBRA PARA LA
REHABILITACIÓN DE PAVIMENTO ARTICULADO Y APOYO TÉCNICO-
ADMINISTRATIVO DE SUPERVISIÓN EN OBRAS DEL MUNICIPIO DE
MUTISCUA, NORTE DE SANTANDER**

INGENIERÍA CIVIL

UNIVERSIDAD DE PAMPLONA

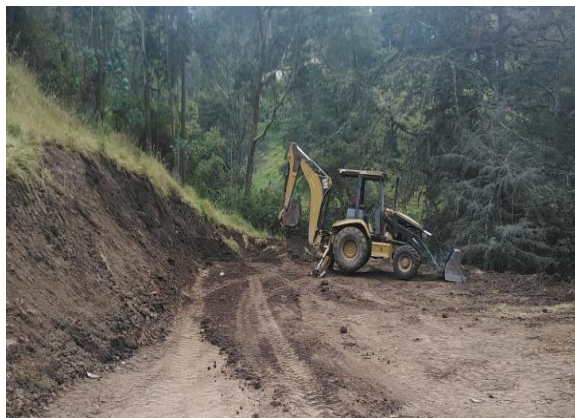
ilustración 21. Excavación material sin clasificar

Consiste en la excavación necesaria para el acceso al centro recreacional Ana Paula, teniendo en cuenta las pendientes y cotas indicadas. Comprende movimiento de tierras en volúmenes grandes.

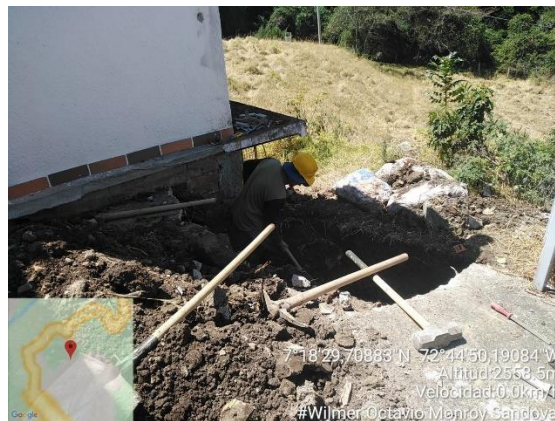
ilustración 23. Demoliciones y excavaciones.

Para el mejoramiento del centro recreacional Ana Paula se hace necesario la destrucción de los andenes los cuales se encontraban con graves problemas de asentamientos y se hacen unas excavaciones para la construcción de unos gaviones. Un gavión se compone de una caja rectangular, con caras de malla metálica hexagonal de triple torsión, y un relleno de canto rodado, piedra de cantera o cualquier material adecuado del que se disponga, con el fin de resistir las cargas del terreno.

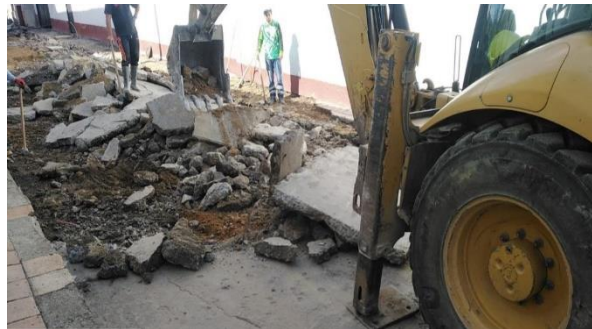
ilustración 32. Demoliciones en concreto

Consiste en la demolición total de las losas de concreto existentes en el área a intervenir, reduciendo las dimensiones del material para ser retiradas de la zona de proyecto. Se contempla disposición final de los materiales provenientes de la demolición en las áreas aprobadas por las autoridades competentes.

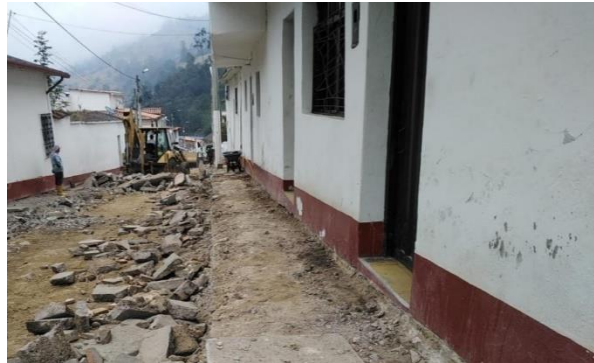
ilustración 33. Demolición andenes existentes

Demoliciones en andenes existentes y sardineles (h=0.35m y e=0.12m).

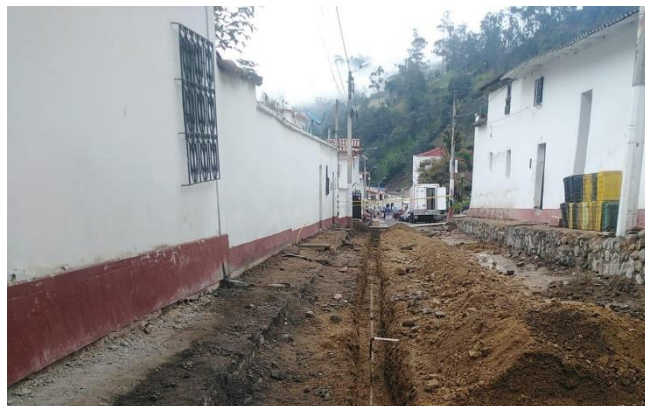
ilustración 34. Excavación manual para instalación de tubería

Excavación manual sin clasificar para instalación de tubería.

Se realizó las excavaciones manuales para la construcción de zanjas para redes de acueducto, cámaras de inspección, cajas domiciliarias u otras excavaciones para obras que deban quedar bajo la superficie y que por lo tanto deban rellenarse con materiales provenientes de las mismas o de otras excavaciones, las zanjas tendrán las profundidades y anchos indicados del proyecto.

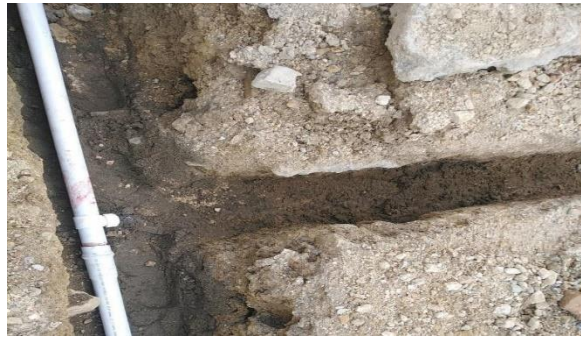
ilustración 35. Suministro e instalación de domiciliarias para acueducto

Luego por un ramal de tubería de acueducto con diámetro mínimo ½” pulgada, que conecta desde el medidor, la red de distribución de un inmueble cualquiera con la red principal de acueducto más cercana. existiendo un estricto control por parte del contratista, de manera que se garantice la correcta ejecución de los trabajos y la estanqueidad de la Red a sus Acometidas Domiciliarias.

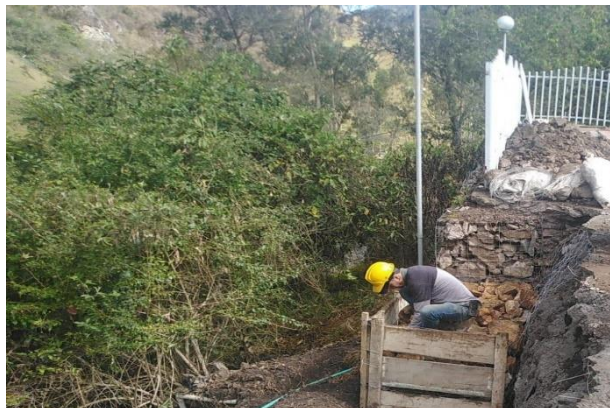
ilustración 39. Muro de gavión.

Muro en Gavión.

Después de nivelar el terreno se pone el cajón de malla metálica triple torsión calibre 12, se rellena con piedra y el gavión se asegura con acero galvanizado, este proceso se repite y cada gavión descansa sobre otro. se puede afirmar que el terreno donde se requieren los gaviones tiene una capacidad portante buena, por lo tanto, no se requiere estructuras complementarias.

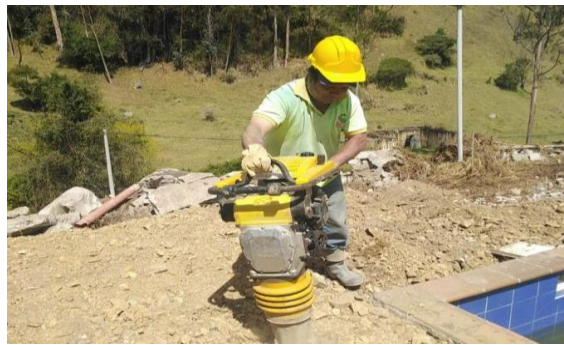
ilustración 40. Compactación de relleno

Luego se suministró y compacto el material granular, para el mejoramiento de la subrasante de la estructura de cimentación, en una superficie debidamente preparada.

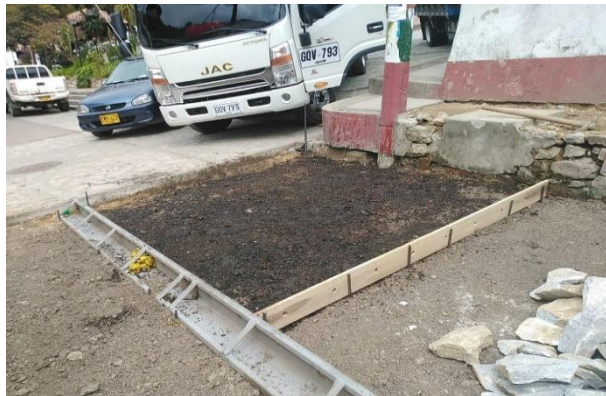
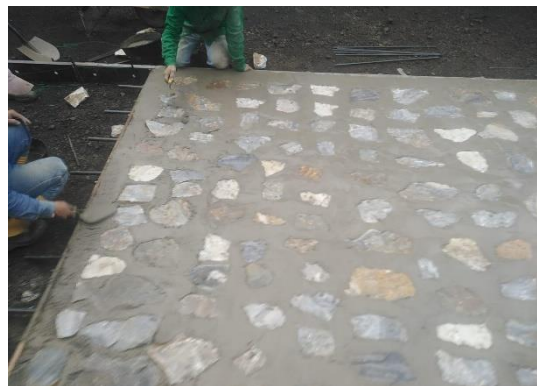
ilustración 48. Losa en concreto con refuerzo

edificación. La losa que se comprendió es la losa maciza es aquellas que no tienen vacíos en su interior y están conformadas por concreto y acero de refuerzo.

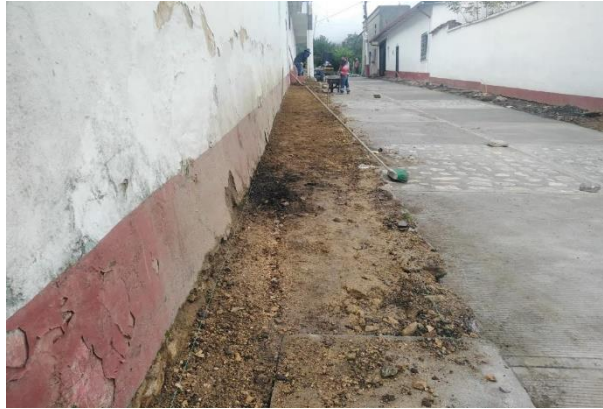
ilustración 50. Excavación manual sin clasificar andén

Excavación manual sin clasificar en material profundidad: 10 cm (anden).

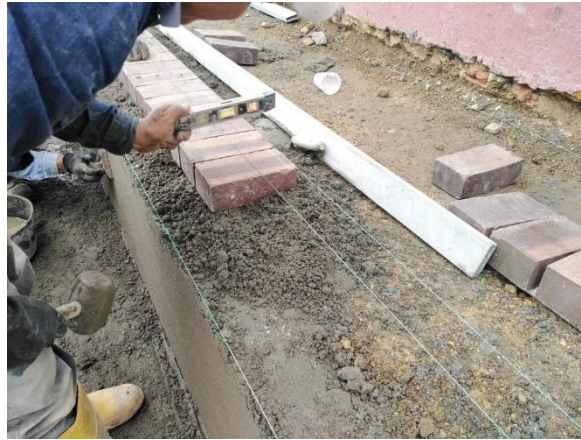
ilustración 51. Suministro e instalación de adoquín

Suministro e instalación de adoquín (10*20*4 cm)

Luego con arena para la base de los Adoquines, la cual, previo a su llegada a la Obra, deberá ser lavada y clasificada para que cumpla con los requisitos de limpieza, humedad y gradación que definen las Normas y Recomendaciones técnicas citadas. La instalación de la Arena se realizará en seco, en los sitios y con los espesores que definan los diseños. Los Adoquines se suministrarán del tipo, dimensión, espesor, color y materiales que definan los diseños, La instalación de los Adoquines se realizará con personal calificado y siguiendo los patrones, alineamientos, figuras y espaciamentos que definan los diseños. Los Adoquines de borde y ajuste deberán ser adecuadamente cortados con equipo mecánico refrigerado con agua.

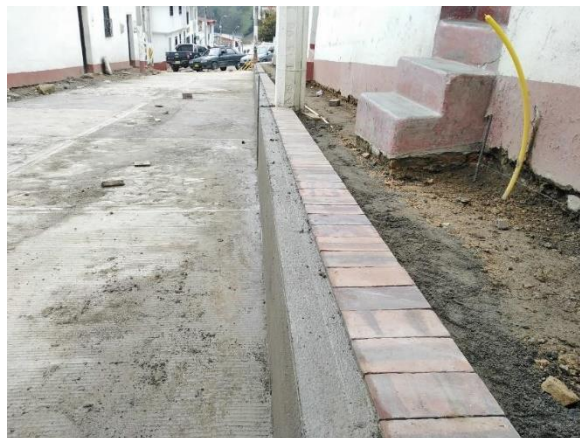
ilustración 52. Sardinell en concreto

Sardinell en concreto $h= 0.4 \text{ m}$ $e= 0.12 \text{ m}$.

Se continúa con la construcción de sardineles o bordillos destinados a la contención lateral de los andenes. Se construirán en los sitios señalados con los alineamientos y pendientes que se establezcan.

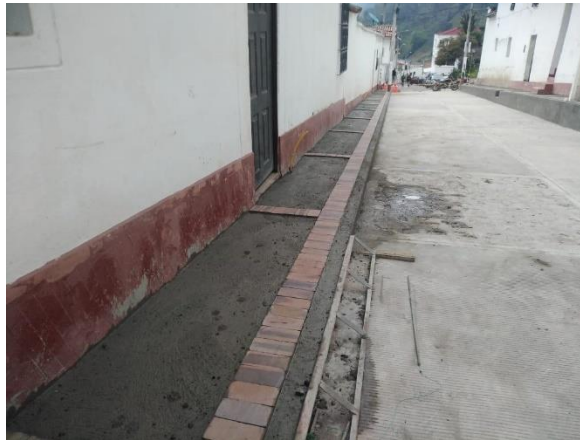
ilustración 53. Ante piso en concreto

Se utilizó para soportar el andén en granito con un espesor de 5 centímetros. Se fundirán sobre un subrasante debidamente compactada y nivelada, el acabado de las losas de ante piso deberá ser rugoso, para facilitar la adherencia de los materiales de acabado.

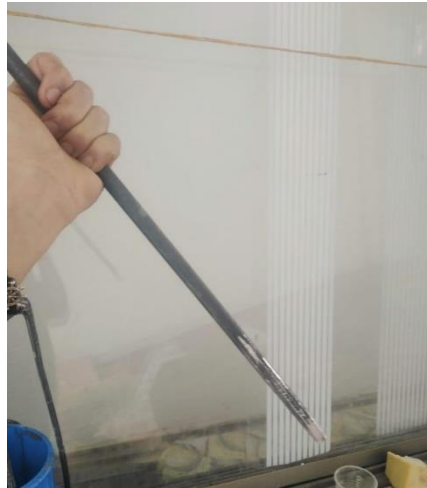
ilustración 54. Varilla punta redonda para ensayos de resistencia al concreto

Se realizó el ensayo de compresión de probetas de concreto, que consiste en someter una muestra cilíndrica de dimensiones estandarizadas a cambios en el volumen debido a cargas que la someten a deformarse para hallar cada una de las propiedades mecánicas que éste pueda tener. Esta prueba se basa en la norma técnica colombiana NTC 4025 y la NSR-10, con el propósito de estimar la capacidad del material que se va a implementar a futuro o que está implementado.

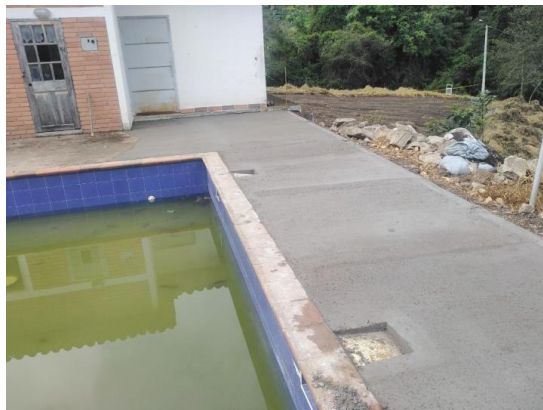
ilustración 57. Losa en concreto

Se realizó la construcción de placas 0.10 mts, macizas, en concreto reforzado 3000 psi, según indicaciones de los Planos Estructurales y los Planos Arquitectónicos. Para el vaciado y curado del concreto se tendrán en cuenta las normas establecidas.

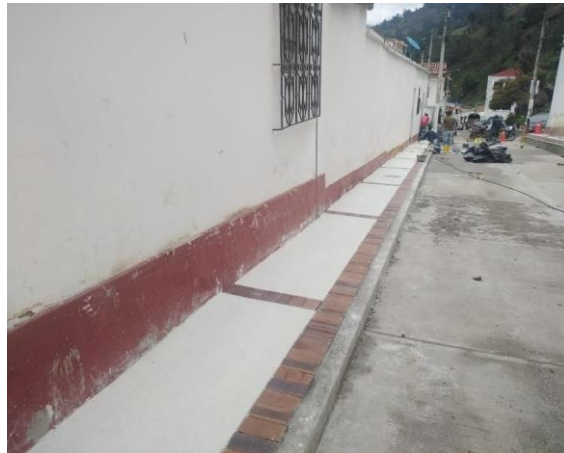
ilustración 60. Suministro e instalación piso de granito

Sobre la base se colocó una capa de concreto de Una vez colocada esta capa se colocará encima una pasta de cemento blanco, grano o granito n° 2 de acuerdo con los planos, detalles o lo definido por el interventor, con un espesor de 1.5 cm, presionando con la paleta o llana metálica para que el grano quede bien compactado y alcance buena adherencia. Para las juntas se utilizarán biseles metálicos. Cuando se haya iniciado el fraguado de la pasta, se lavará la superficie con cepillo de cerda hasta obtener la textura deseada.

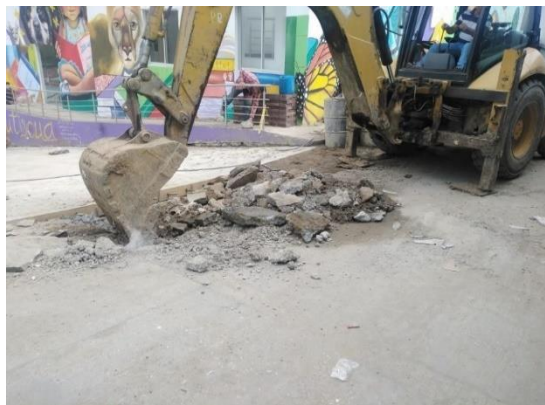
ilustración 61. Demoliciones en concreto

Consiste en la demolición total de las losas de concreto existentes en el área a intervenir, reduciendo las dimensiones del material para ser retiradas de la zona de proyecto. se contempla disposición final de los materiales provenientes de la demolición en las áreas aprobadas por las autoridades competentes.

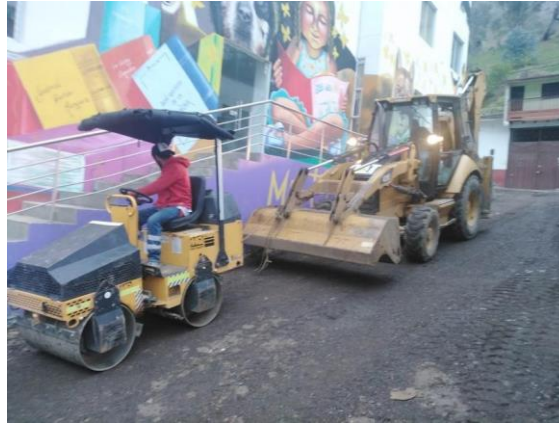
ilustración 62. Sub base granular compactada

Sub base granular e=0.2 ml compactada.

Se continuo con el trabajo de la base granular consiste en el suministro, colocación, transporte, humedecimiento, extensión y conformación, compactación y terminado de material de sub- base granular aprobado sobre una superficie preparada, en una o varias capas, de conformidad con los alineamientos, pendientes y dimensiones indicados en los planos y demás documentos del proyecto o establecidos por el Interventor.

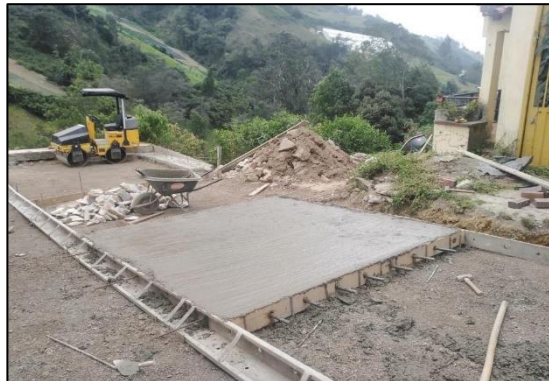
ilustración 66. Losa en concreto con refuerzo

Losa en concreto con refuerzo $e=0.15$ m 3.000 PSI.

Luego seguimos con los elementos estructurales horizontales con dimensiones en planta ancho y largo (2.5 x 3 m) con espesor de 0.15 m. Esta estructura soporta cargas perpendiculares a su plano y proporciona superficies planas en los diferentes niveles de una edificación. La losa que se comprendió es la losa maciza es aquellas que no tienen vacíos en su interior y están conformadas por concreto y acero de refuerzo.

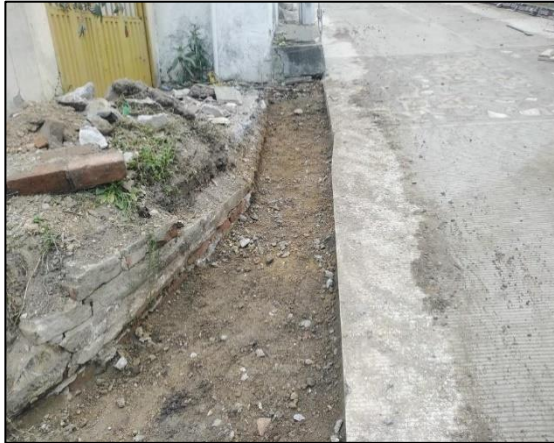
ilustración 67. Excavación manual sin clasificar andén

Excavación manual sin clasificar en material profundidad: 10 cm (anden).

Este ítem se refiere a los movimientos de tierra mediante el proceso de ejecutar a mano de excavar y retirar volúmenes de tierra u otros materiales para la conformación de espacios donde de acuerdo con los alineamientos, perfiles y secciones señalados en los planos.

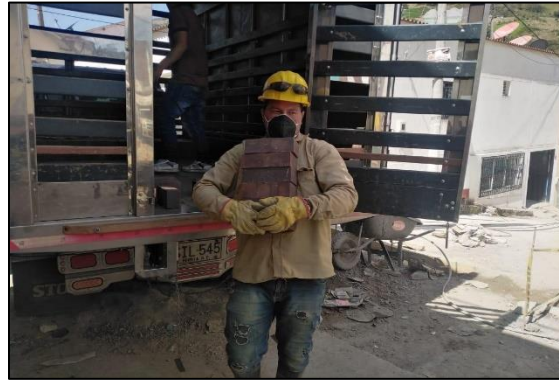
ilustración 68. Suministro e instalación de adoquín

Suministro e instalación de adoquín (10*20*4 cm)

Luego con arena para la base de los Adoquines, la cual, previo a su llegada a la Obra, deberá ser lavada y clasificada para que cumpla con los requisitos de limpieza, humedad y gradación que definen las Normas y Recomendaciones técnicas citadas. La instalación de la Arena se realizará en seco, en los sitios y con los espesores que definan los diseños. Los Adoquines se suministrarán del tipo, dimensión, espesor, color y materiales que definan los diseños, La instalación de los Adoquines se realizará con personal calificado y siguiendo los patrones, alineamientos, figuras y espaciamientos que definan los diseños. Los Adoquines de borde y ajuste deberán ser adecuadamente cortados con equipo mecánico refrigerado con agua.

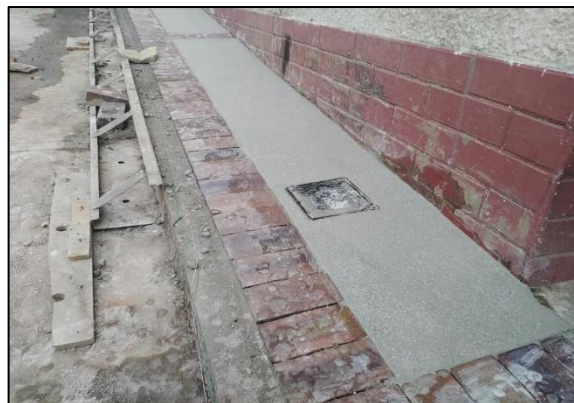
ilustración 69. Sardinel en concreto

Sardiné en concreto $h= 0.4 \text{ m}$ $e= 0.12 \text{ m}$.

Se continúa con la construcción de sardineles o bordillos destinados a la contención lateral de los andenes. Se construirán en los sitios señalados con los alineamientos y pendientes que se establezcan.

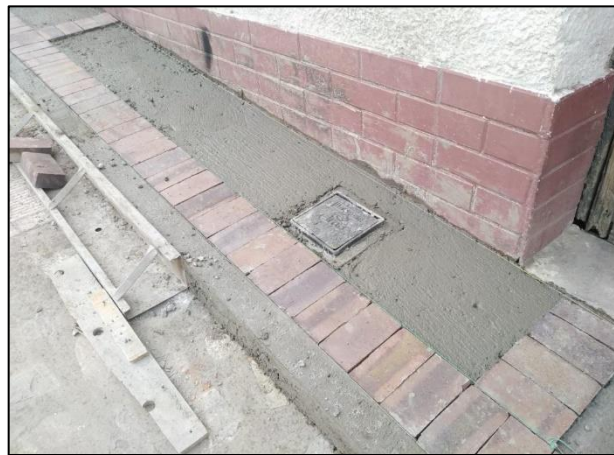
ilustración 70. Ante piso en concreto

Ante piso en concreto e=0.05 cm para andén para aplicación de piso lavado en granito.

Se utilizó para soportar el andén en granito con un espesor de 5 centímetros. Se fundirán sobre un subrasante debidamente compactada y nivelada, el acabado de las losas de ante piso deberá ser rugoso, para facilitar la adherencia de los materiales de acabado.

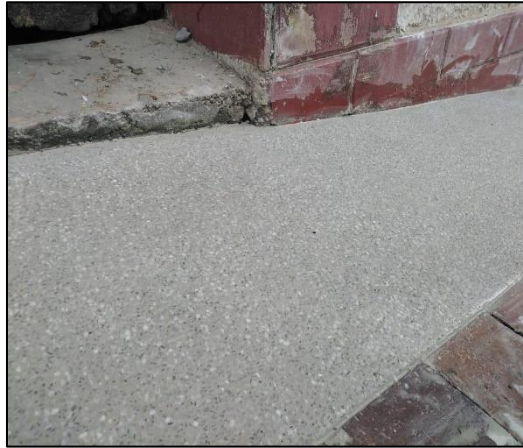
Ilustración 71. Suministro e instalación piso de granito lavado

Suministro e instalación piso de granito lavado.

Sobre la base se colocó una capa de concreto de Una vez colocada esta capa se colocará encima una pasta de cemento blanco, grano o granito n° 2 de acuerdo con los planos, detalles o lo definido por el interventor, con un espesor de 1.5 cm, presionando con la paleta o llana metálica para que el grano quede bien compactado y alcance buena adherencia. Para las juntas se utilizarán biseles metálicos. Cuando se haya iniciado el fraguado de la pasta, se lavará la superficie con cepillo de cerda hasta obtener la textura deseada.

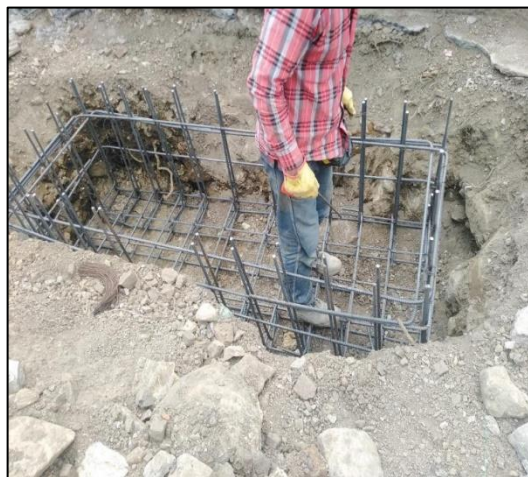
ilustración 72. Cajón en concreto para sumidero

cajón en concreto 3000 psi para sumidero.

El sumidero de calzada para aguas lluvias se construyó en los lugares señalados en los planos y de acuerdo de detalles; estarán localizados en la parte más baja de la calzada favoreciendo la concentración de aguas lluvias en forma rápida e inmediata. Los sumideros se conectarán directamente a los pozos de revisión.

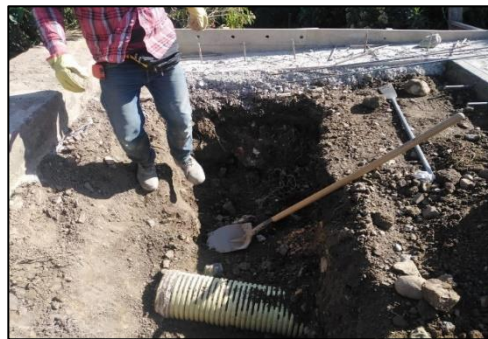
ilustración 73. Suministro e instalación de tubería de PVC

Suministro e instalación de tubería de PVC.

Este ítem se refiere a la colocación de tubería PVC sanitaria indicados en los planos para la correspondiente canalización de las aguas pluviales que se encuentren en la calzada.

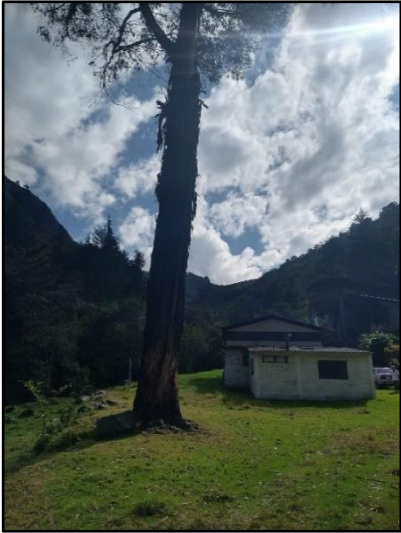
FOTO NO. 3	
FECHA:	Viernes 11 de febrero.
LUGAR:	Vereda concepción parte baja.
Afectación de hundimiento y daño estructural provocado por la raíz del árbol cerca de la vivienda.	
<i>Ilustración 95. Afectación hundimiento y daño estructural provocado por la raíz del árbol</i>

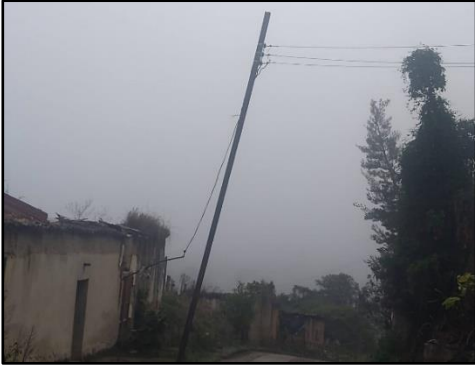
FOTO NO. 4	
FECHA:	martes 22 de febrero.
LUGAR:	Vereda laventino parte baja.
Afectaciones a la red eléctrica debido al desprendimiento de una rama por los fuertes vientos que se empiezan a presentar por la una nueva época invernal.	
<p><i>Ilustración 96. Afectación red eléctrica</i></p>

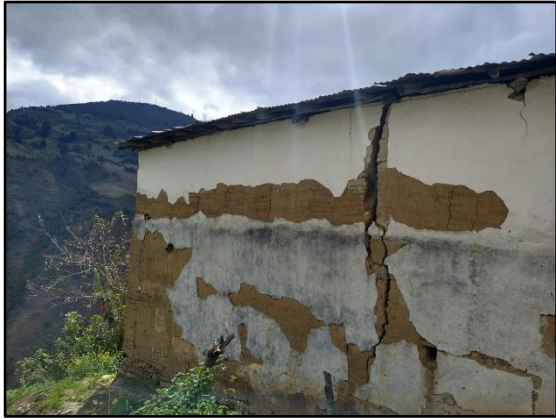
FOTO NO. 6	
FECHA:	jueves 17 de marzo.
LUGAR:	Vereda san isidro.
Afectación en muros provocado por discontinuidades en este elemento desarrollando grietas debido a sentamientos afectando el desempeño y la funcionalidad de la estructura provocando perdida de impermeabilidad y desarrollando corrosión, descomposición y deterioro progresivo	
<i>ilustración 98. Afectación en muros de tapia</i>

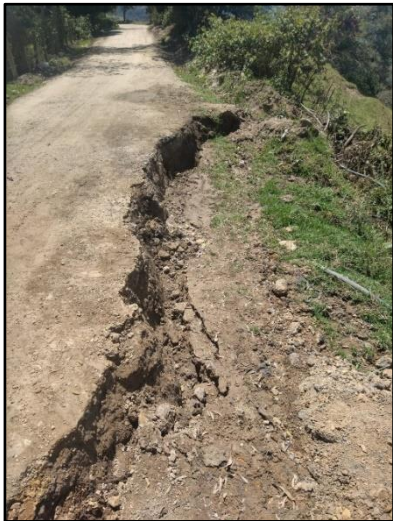
FOTO NO. 7	
FECHA:	lunes 21 de marzo.
LUGAR:	Vereda laradita.
Afectación de vía terciaria debido a hundimiento de 20m lineales limitando la movilidad solo para carros pequeños. provocando la perdida de hortaliza porque no se puede interrumpir la recolección del producto.	
<p><i>Ilustración 99. Afectación vía terciaria debido a hundimiento</i></p>

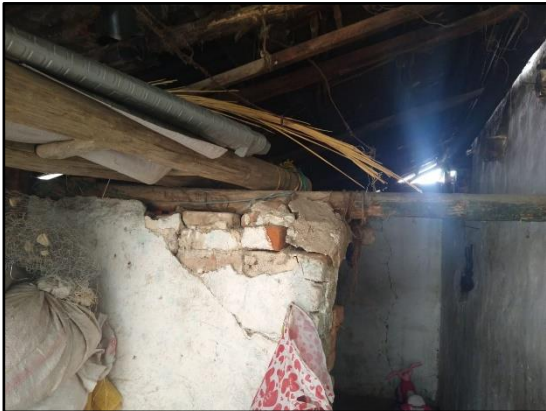
FOTO NO. 8	
FECHA:	lunes 28 de marzo.
LUGAR:	Vereda la alberca.
<p>Afectaciones en cubierta y muros provocada por fuertes vientos y lluvias causando problemas de filtración de agua dentro del interior de la vivienda. también las grietas presentes afectan el desempeño y la funcionalidad de la estructura provocando perdida de impermeabilidad y desarrollando corrosión, descomposición y deterioro progresivo</p>	
<p><i>ilustración 100. Afectación cubierta</i></p> <div style="text-align: center;">

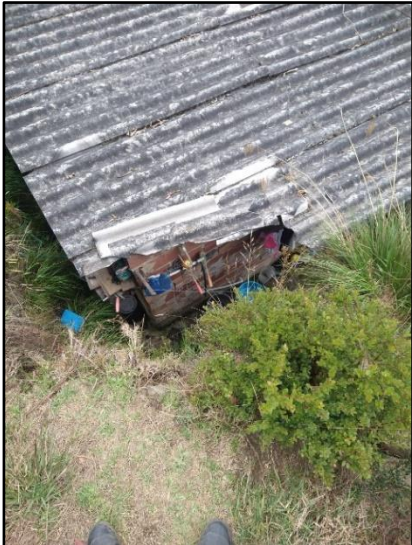
FOTO NO. 9	
FECHA:	martes 29 de marzo.
LUGAR:	Vereda laradita.
Afectaciones a la cubierta debido al desprendimiento de una rama por los fuertes vientos que se empiezan a presentar por la una nueva época invernal. Causando problemas de filtración de agua dentro de interior de la vivienda	
<p><i>ilustración 101. Afectación cubierta</i></p>

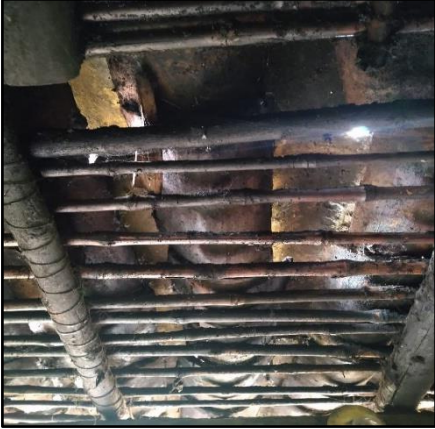
FOTO NO. 11	
FECHA:	jueves 07 de marzo.
LUGAR:	Barrio la ranchería.
Afectaciones en cubierta provocada por fuertes vientos y lluvias causando problemas de filtración de agua dentro de interior de la vivienda.	
<p><i>ilustración 103. Afectación cubierta</i></p>
