PASANTÍA COMO AUXILIAR DE INGENIERÍA PARA LA SUPERVISIÓN DE  
LAS OBRAS DE RECUPERACIÓN DE LA MALLA VIAL Y OTRAS OBRAS  
EN LA OFICINA DE PLANEACIÓN, ALCALDÍA MUNICIPAL DE LOS  
PATIOS NORTE DE SANTANDER.

Trabajo de Grado para Optar el título de ingeniero civil

Universidad de Pamplona

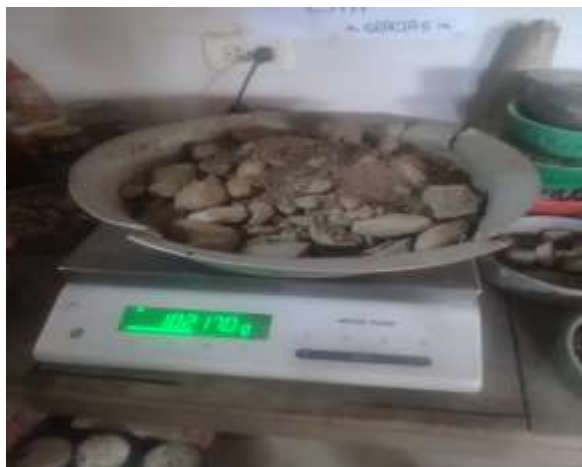
**Ilustración 7.** Imagen de laboratorio, peso de la muestra inicial secada al sol de la sub base granular de la calle 35 entre avenidas 7 y 10 del barrio la sabana.

- Se seleccionó un grupo de tamices de tamaños adecuados para suministrar la información requerida por la especificación del material que se va a ensayar.
- Se encajaron los tamices en orden decreciente por tamaño de abertura, se colocó la muestra y se agitaron los tamices a mano durante un periodo adecuado.
- La cantidad de material sobre un tamiz dado se debe limitar de forma que todas las partículas tengan la oportunidad de alcanzar las aberturas del tamiz varias veces durante la operación de tamizado.

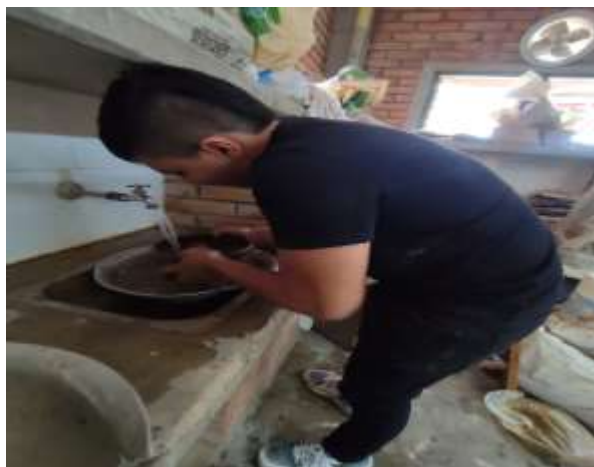
**Ilustración 8.** Imagen de laboratorio, lavado del material sobre el tamiz n°200 de la sub base granular de la calle 35 entre avenidas 7 y 10 del barrio la sabana.

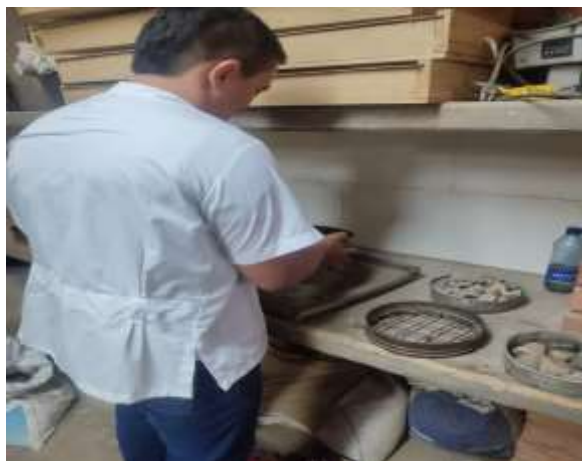
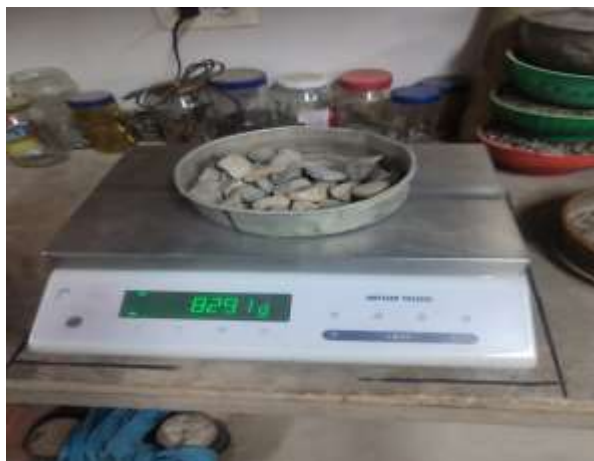
**Ilustración 9.** Imagen de laboratorio, tamizaje de la sub base granular de la calle 35 entre avenidas 7 y 10 del barrio la sabana.

**Ilustración 10.** Imagen de laboratorio, tamizaje de la sub base granular de la calle 35 entre avenidas 7 y 10 del barrio la sabana.

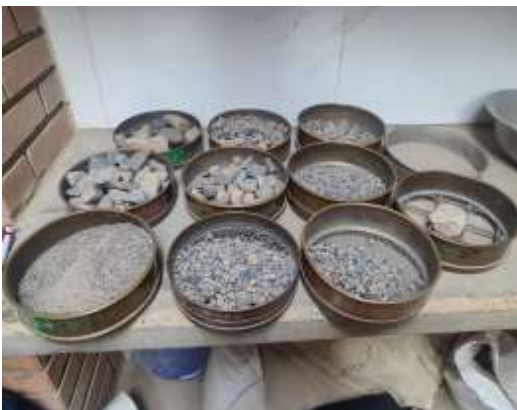
**Ilustración 11.** Imagen de laboratorio, resultado del tamizaje de la sub base granular de la calle 35 entre avenidas 7 y 10 del barrio la sabana.

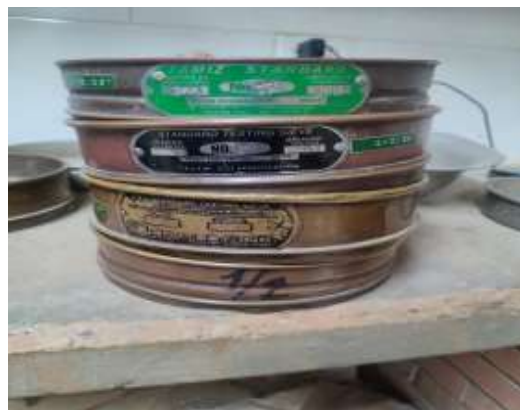
**Ilustración 12.** Imagen de laboratorio, tamices para en ensayo de la sub base granular de la calle 35 entre avenidas 7 y 10 del barrio la sabana.

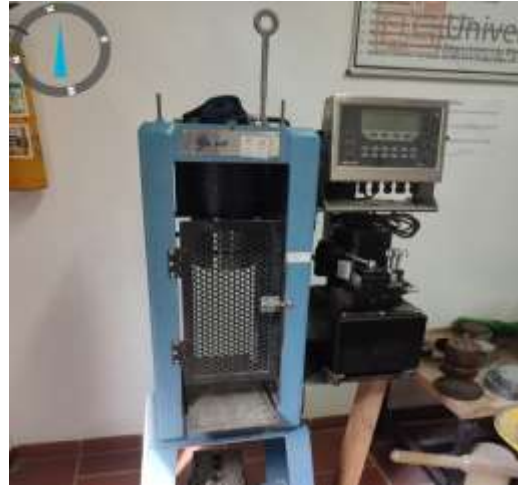
***Ilustración 13.** Imagen, cilindro de concreto*

- **Cilindro en concreto hidráulico:** El cilindro presento unas dimensiones de un largo de 30 cm y un diámetro de 15 cm y un peso de 12,9 kg.

- **Máquina de ensayo:** La máquina de ensayo debe ser de un tipo que tenga suficiente capacidad de carga y que satisfaga las condiciones de velocidad descritas en el numeral 6.5.
  - 6.5 Velocidad carga - La carga se debe aplicar continuamente y sin impacto. La carga se debe aplicar a una velocidad correspondiente a una tasa de aplicación de esfuerzo de  $0.25 \pm 0.05$  MPa/s ( $35 \pm 7$  lbf/pg/s) sobre el espécimen (nota 10). La velocidad escogida se debe mantener, al menos, durante la segunda mitad de la fase de carga prevista.
  - 6.5.2 Durante la aplicación de la primera mitad de la fase de carga prevista, se permite una velocidad de carga mayor, siempre que ella se controle para evitar que el espécimen se someta a cargas de impacto.

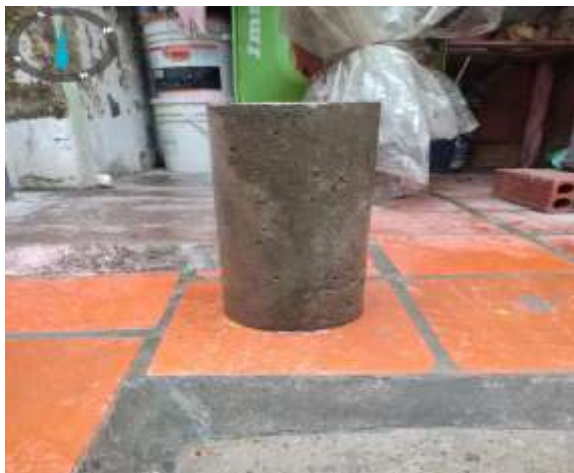
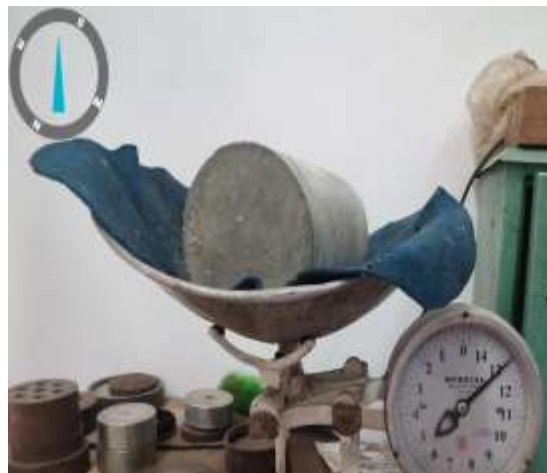
**Ilustración 14.** Imagen de laboratorio, cilindro de concreto.

**Ilustración 15.** Imagen de laboratorio, cilindro de concreto.

Se tomó una muestra representativa de concreto con el objetivo de determinar su resistencia al cabo de 28 días y finalmente se midió el ancho de sardineles, losas y longitud de la vía, para tener respuestas a las preguntas que realicen en la visita que hace la contraloría, adicional a esto en la vía del barrio tierra linda se hizo la instalación del alcantarillado y posterior a se hizo la prueba de estanqueidad la cual tiene el propósito de asegurar el correcto funcionamiento de las redes, comprobando posibles fugas que pudieran producir contaminaciones de cauces, suelos, aforos, malla vial, comunidad y otros puntos subterráneos potencialmente críticos para el medio ambiente y las estructuras del pavimento.

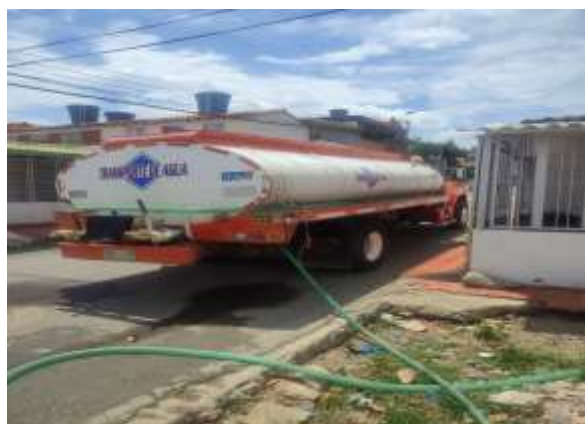
**Ilustración 16.** Imagen de campo, tanque de agua en el barrio Tierra linda (Av. 6 entre calles 1 – 3)

Se taponó un extremo de la tubería y en el otro se suministró agua hasta una altura de lámina deseada, se deja el sistema durante mínimo 3 horas esperando que no se presenten fugas en la tubería o en los pozos de inspección.

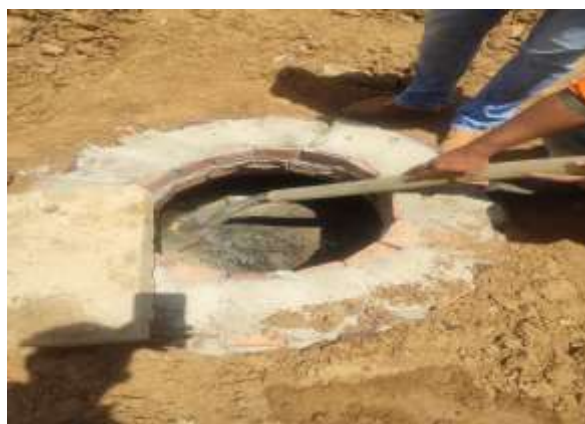
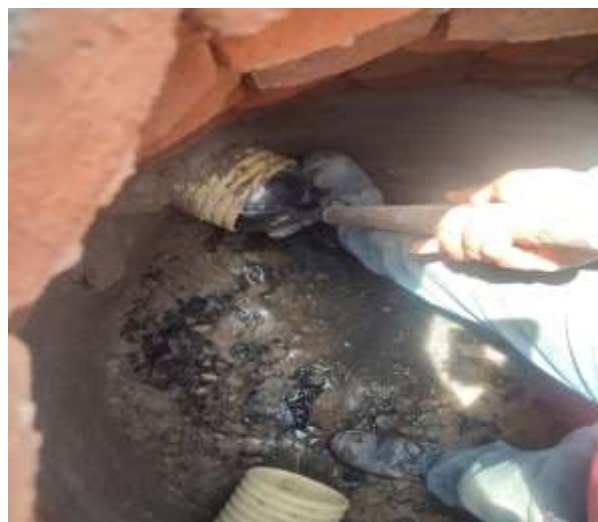
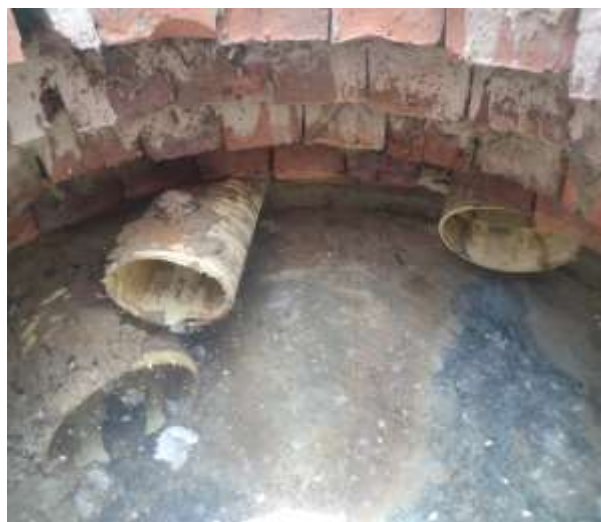
**Ilustración 17.** Imagen de campo, pruebas de estanqueidad y hermeticidad del barrio Tierra linda (Av. 6 entre calles 1 – 3)

**Ilustración 18.** Imagen de campo, pruebas de estanqueidad y hermeticidad del barrio Tierra linda (Av. 6 entre calles 1 – 3)

**Ilustración 19.** Imagen de campo, pruebas de estanqueidad y hermeticidad del barrio Tierra linda (Av. 6 entre calles 1 – 3)

El propósito al desarrollar esta prueba fue asegurar el correcto funcionamiento de las redes, comprobando posibles fugas que pudieran producir contaminaciones de cauces, suelos, aforos, malla vial, comunidad y otros puntos subterráneos potencialmente críticos para el medio ambiente y las estructuras del pavimento.

Se taponan un extremo de la tubería y en el otro se suministra agua hasta la altura de la lámina de agua deseada, se deja el sistema durante 1 hora esperando que no se presenten fugas en la tubería o en los pozos de inspección.

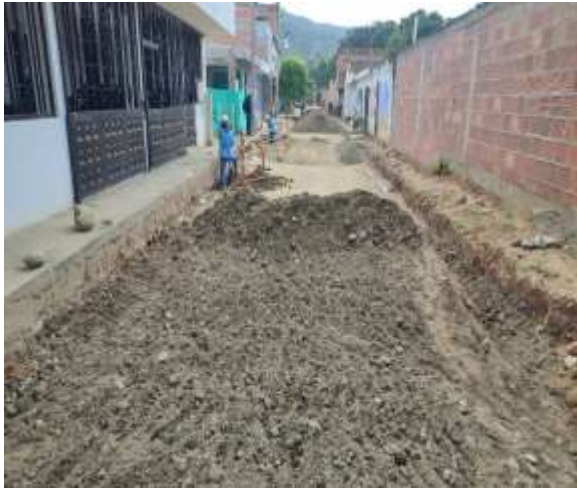
**Ilustración 21.** Imagen de campo, distribución del material granular de la base granular antes de ser compactado.

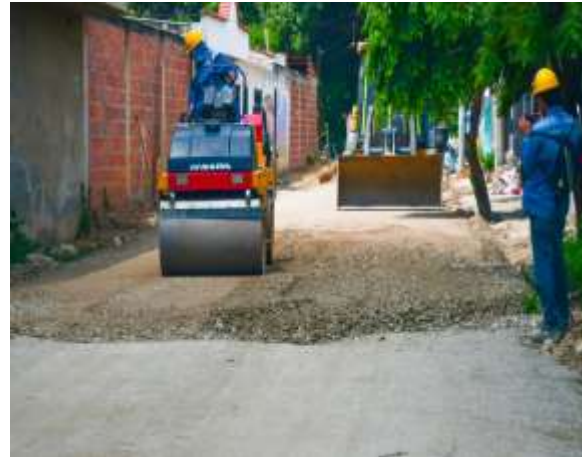
**Ilustración 22.** Imagen de campo distribución del material granular y capa de sub- base respectivamente compactada.

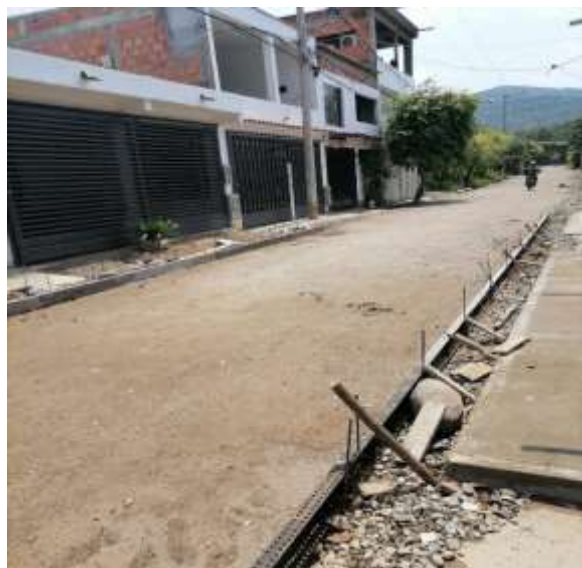
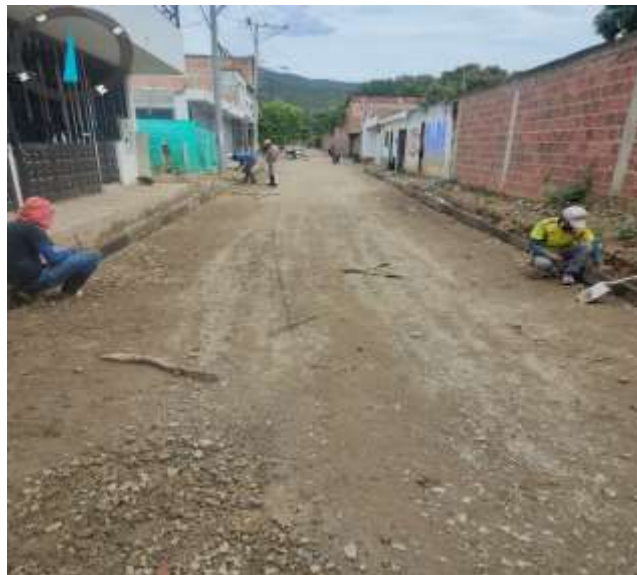
**Ilustración 21.** Imagen de campo, instalación de formaleta metálica.

**Ilustración 24.** Imagen de campo, instalación de formaleta metálica.

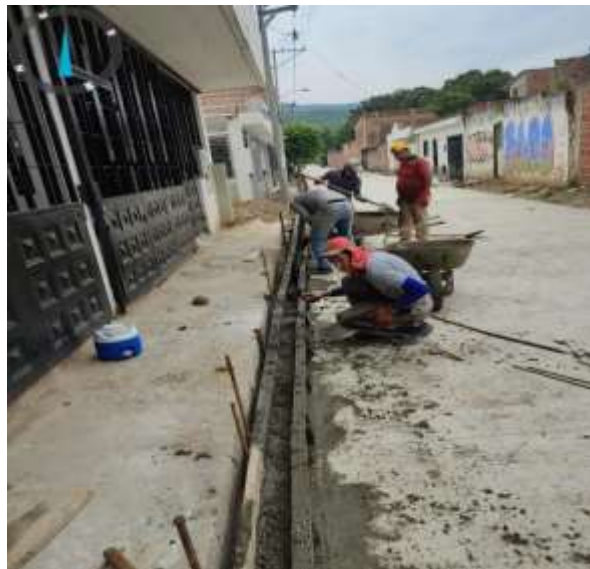
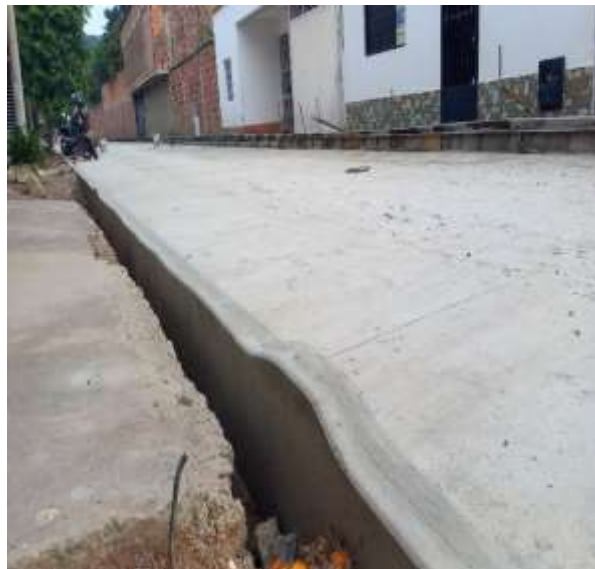
**Ilustración 25.** Imagen de campo, vaciado de concreto hidráulico.

**Ilustración 2622.** Imagen de campo, vaciado de concreto hidráulico.

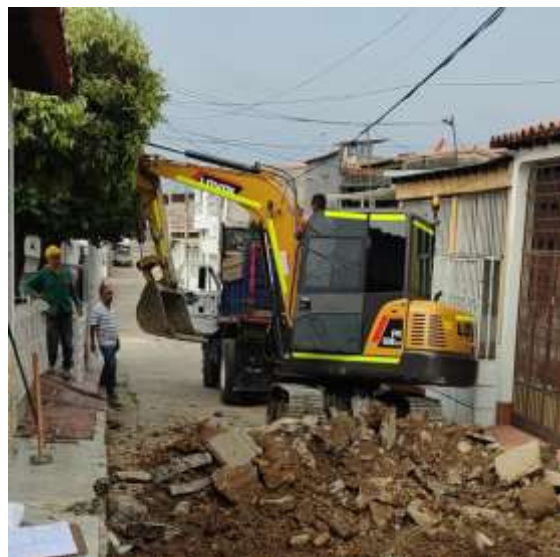
**Ilustración 28.** Imagen de campo, retiro de escombros en concreto cargue en retroexcavadora y volqueta.

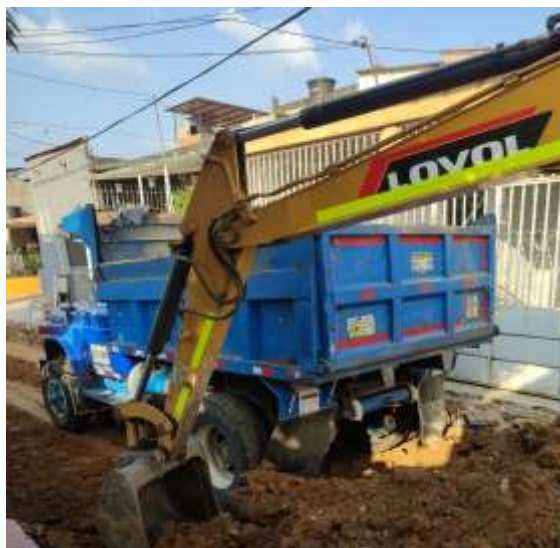
**Ilustración 29.** Imagen de campo, retiro de escombros cargue de material de subrasante en retroexcavadora y volqueta

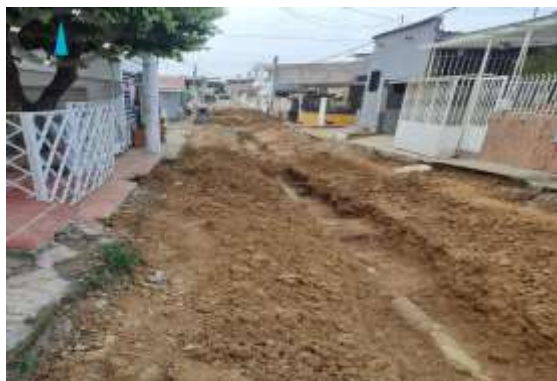
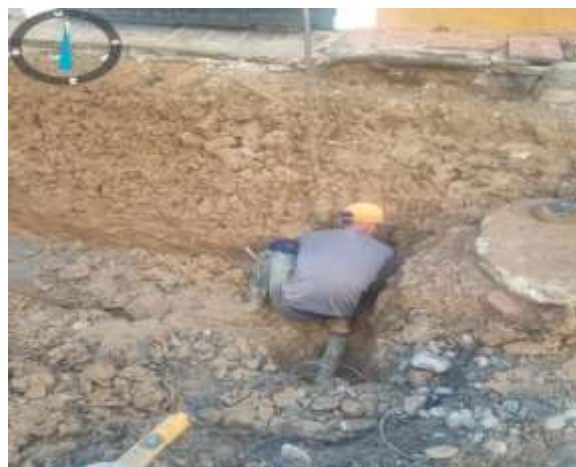
**Ilustración 30.** Imagen de campo, excavación manual de retiro de tubería antigua.

**Ilustración 35.** Imagen de campo, excavación manual de retiro de tubería antigua.

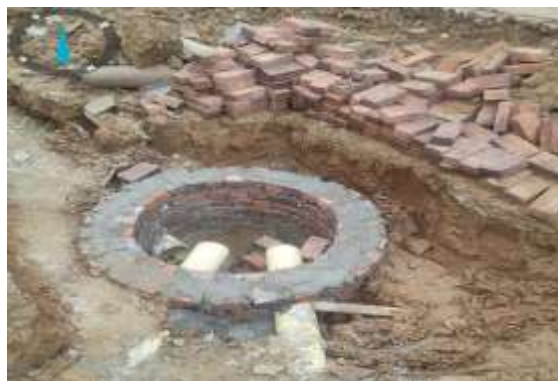
**Ilustración 31.** Imagen de campo, construcción inicial del segundo pozo de inspección y reparación de domiciliarias de alcantarillado de 6" y 8".

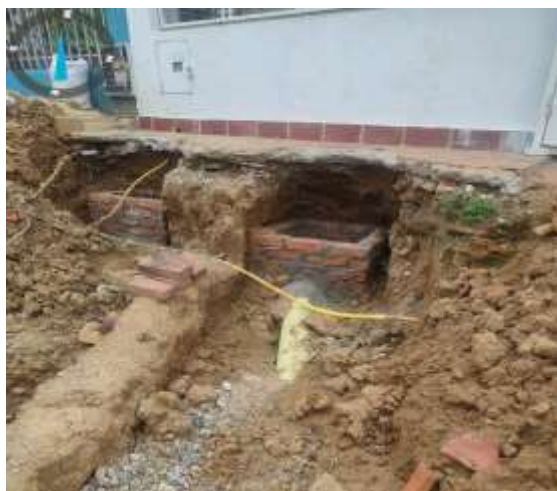
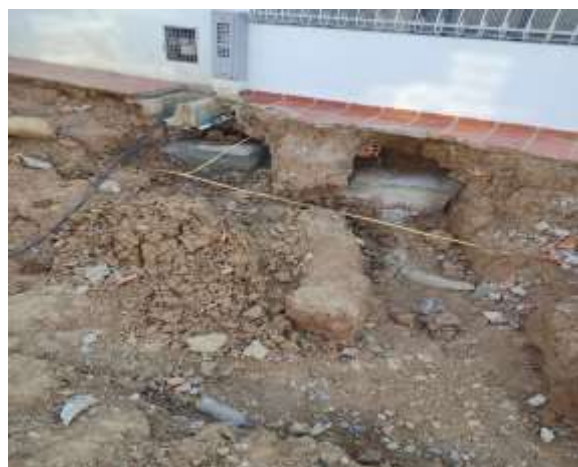
**Ilustración 32.** Imagen de campo, construcción de caja de inspección e instalación de tubería sanitaria.

**Ilustración 34.** Imagen de campo, construcción de caja de inspección e instalación de tubería sanitaria.

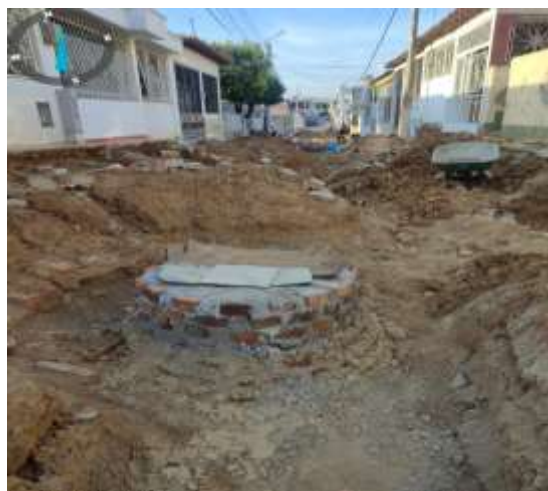
**Ilustración 33.** Imagen de campo, construcción de tercer pozo de inspección e instalación de tubería de 6" y 8".

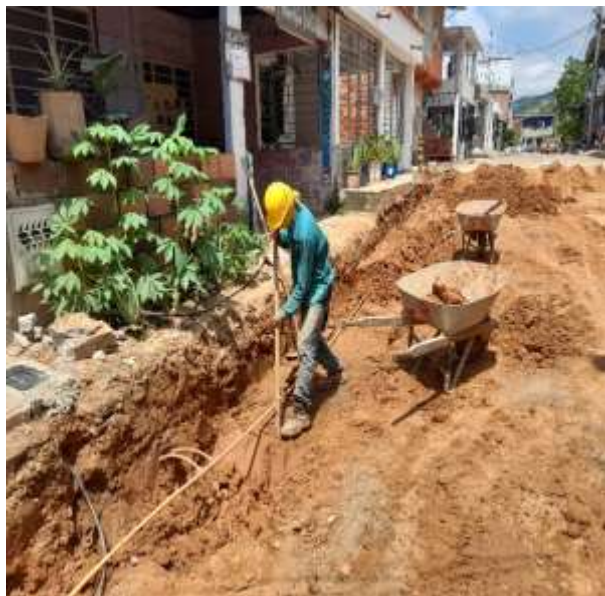
**Ilustración 37.** Imagen de campo, excavación manual de la avenida 8 entre calles 20b sur y 22 sur del barrio valles del mirador.

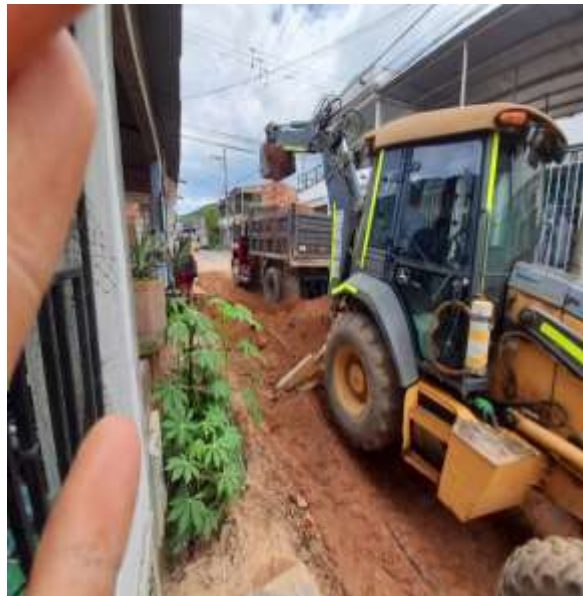
**Ilustración 38.** Imagen de mecánica de la avenida 8 entre calles 20b sur y 22 sur del barrio valles del mirador.

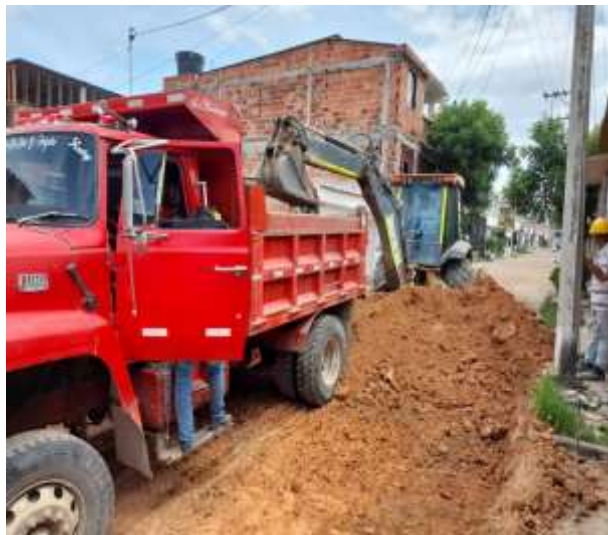
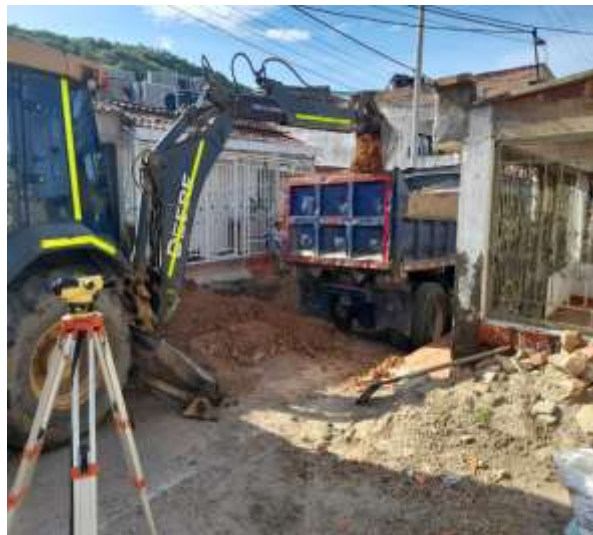
**Ilustración 39.** Imagen de campo, retiro de sobrantes y disposición final, avenida 8 entre calles 20b sur y 22 sur del barrio valles del mirador.

**Ilustración 40.** Imagen de campo, retiro de sobrantes y disposición final, avenida 8 entre calles 20b sur y 22 sur del barrio valles del mirador.

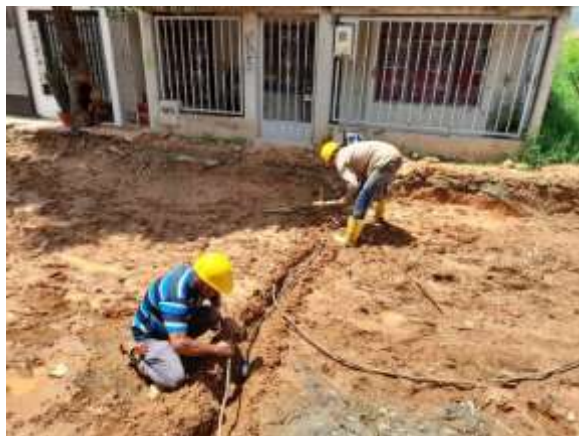
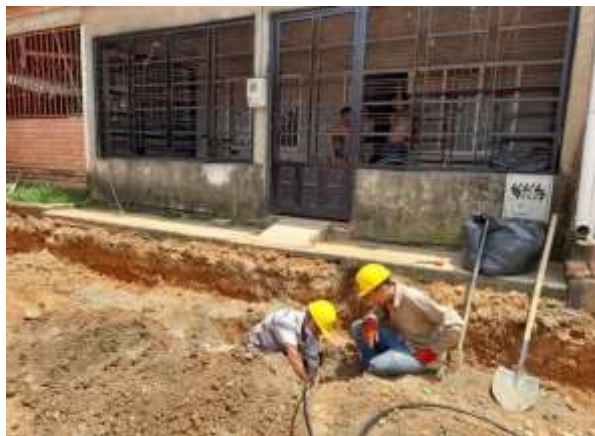
**Ilustración 41.** Imagen de campo, reparaciones domiciliarias de acueducto de la avenida 8 entre calles 20b sur y 22 sur del barrio valles del mirador.

**Ilustración 42.** Imagen de campo, reparaciones domiciliarias de acueducto de la avenida 8 entre calles 20b sur y 22 sur del barrio valles del mirador.

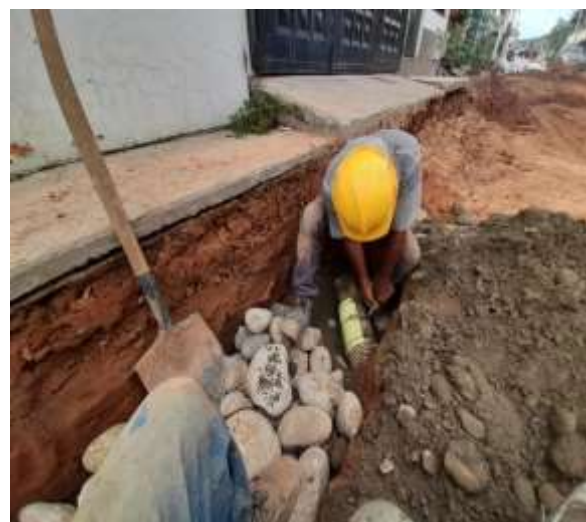
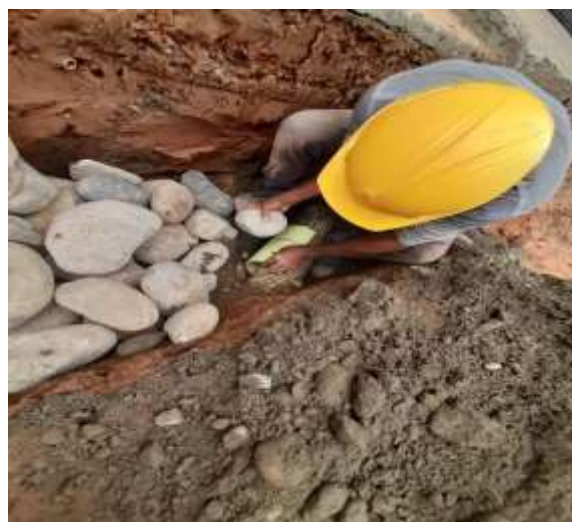
**Ilustración 43.** Imagen de campo, reparaciones domiciliarias de alcantarillado de la avenida 8 entre calles 20b sur y 22 sur del barrio valles del mirador.

**Ilustración 44.** Imagen de campo, reparaciones domiciliarias de alcantarillado de la avenida 8 entre calles 20b sur y 22 sur del barrio valles del mirador.

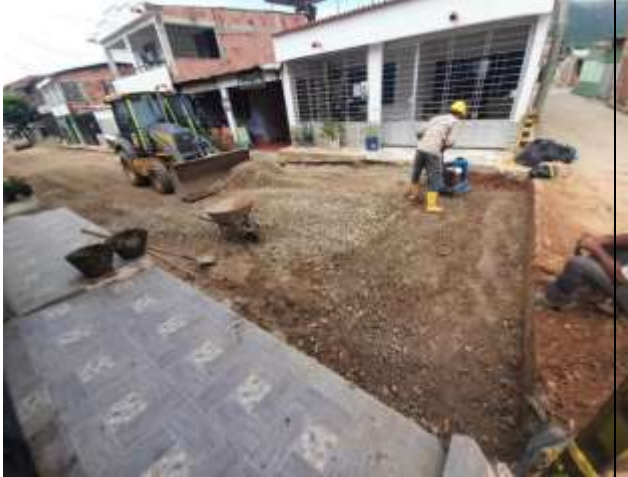
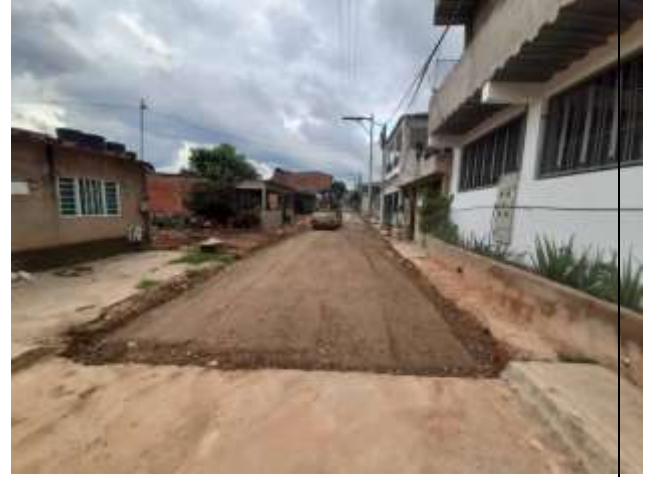
**Ilustración 45.** Imagen de campo, distribución del material granular de la base granular, avenida 8 entre calles 20b sur y 22 sur del barrio valles del mirador.

**Ilustración 46.** Imagen de campo, distribución del material granular de la base granular, avenida 8 entre calles 20b sur y 22 sur del barrio valles del mirador.

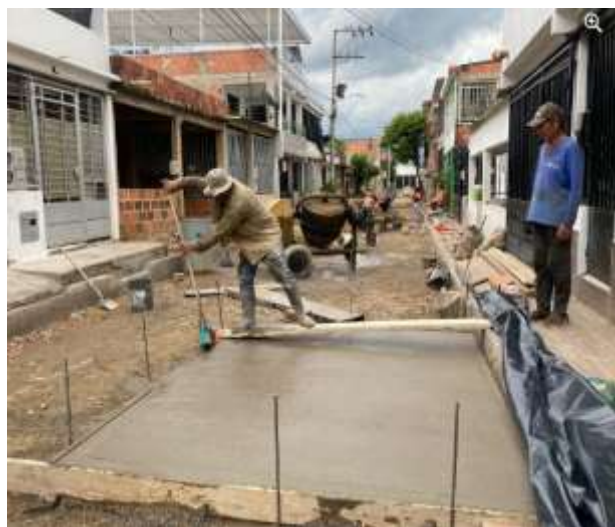
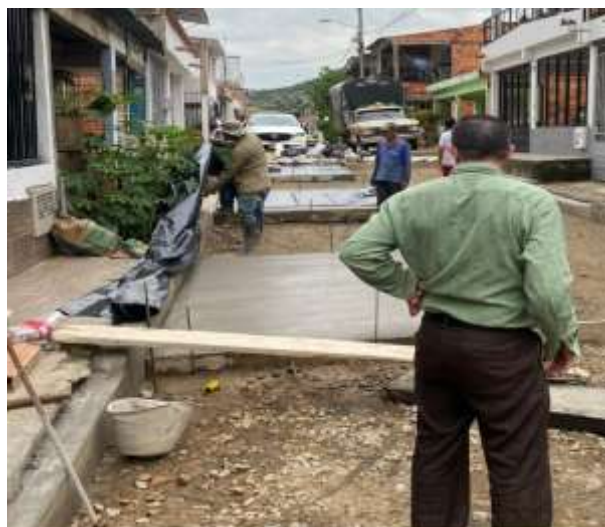
**Ilustración 47.** Imagen de campo, vaciado de concreto hidráulico de la avenida 8 entre calles 20b sur y 22 sur del barrio valles del mirador.

**Ilustración 48.** Imagen de campo, vaciado de concreto hidráulico de la avenida 8 entre calles 20b sur y 22 sur del barrio valles del mirador.

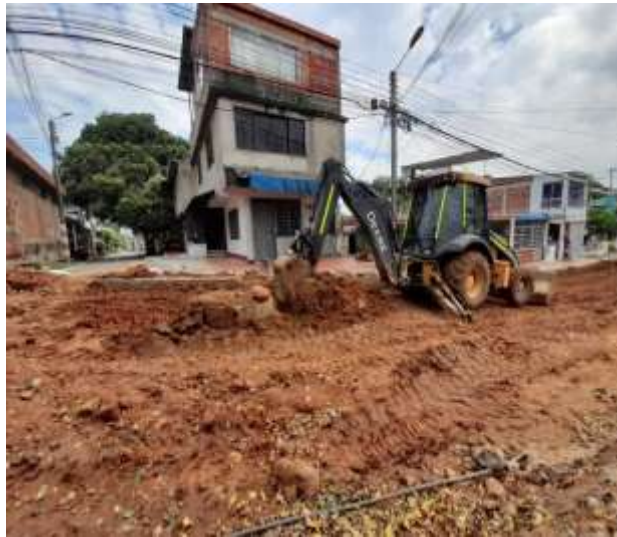
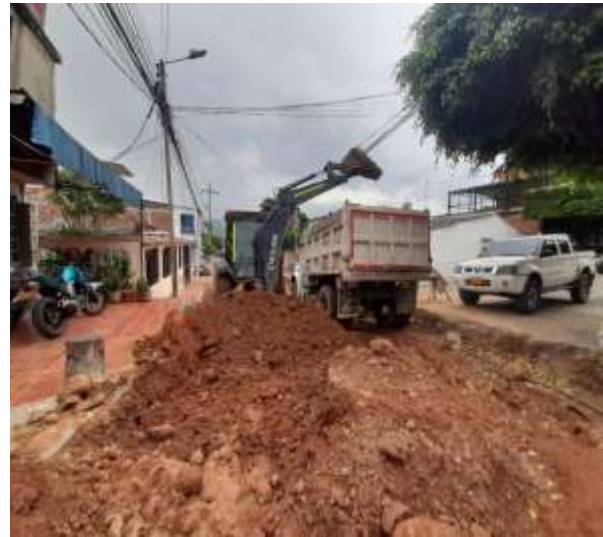
**Ilustración 50.** Imagen de campo, excavación mecánica en arcilla dura sin clasificar calle 35 entre avenidas 7 y 10 del barrio la sabana.

**Ilustración 51.** Imagen de campo, excavación mecánica en arcilla dura sin clasificar calle 35 entre avenidas 7 y 10 del barrio la sabana.

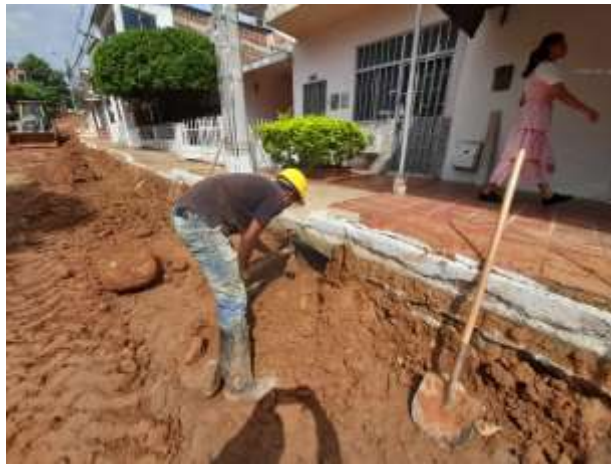
**Ilustración 52.** Imagen de campo, excavación manual en arcilla dura sin clasificar calle 35 entre avenidas 7 y 10 del barrio la sabana.

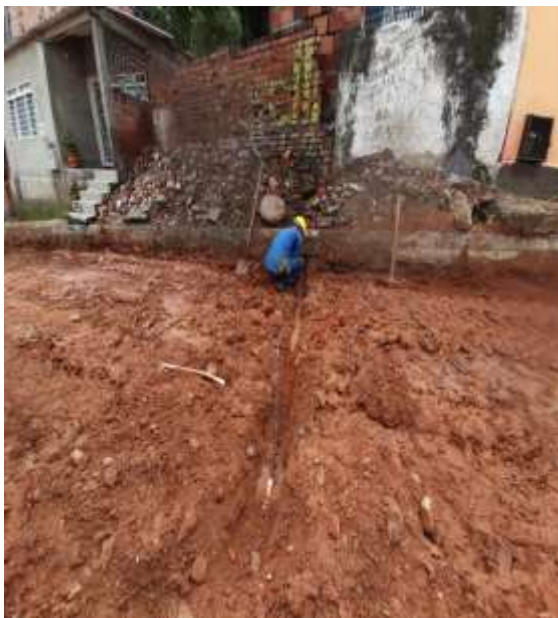
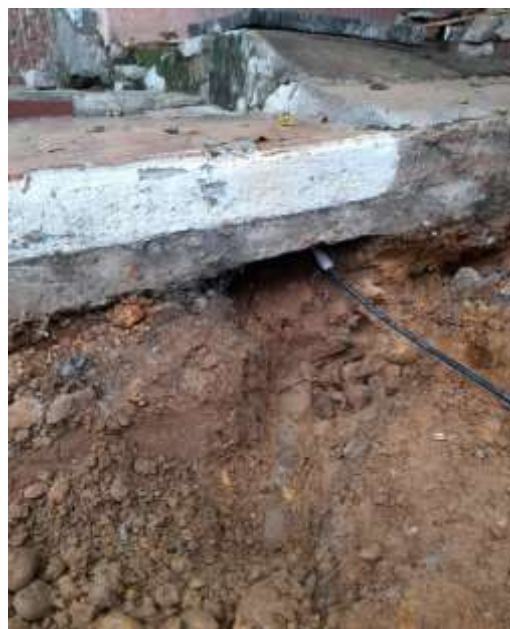
**Ilustración 53.** Imagen de campo, reparaciones domiciliarias de acueducto de la calle 35 entre avenidas 7 y 10 del barrio la sabana.

**Ilustración 54.** Imagen de campo, reparaciones domiciliarias de acueducto de la calle 35 entre avenidas 7 y 10 del barrio la sabana.

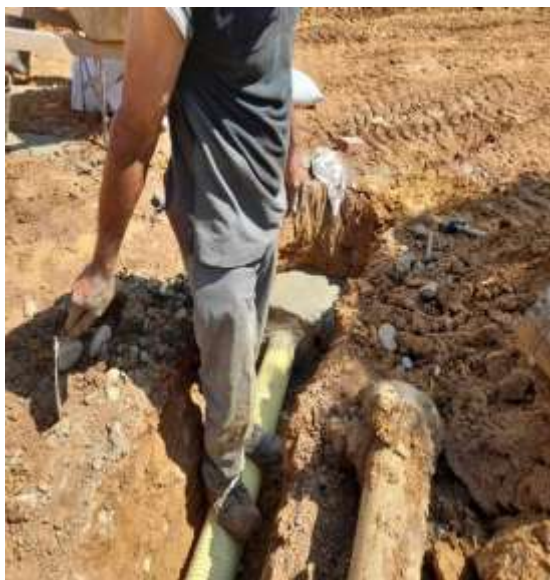
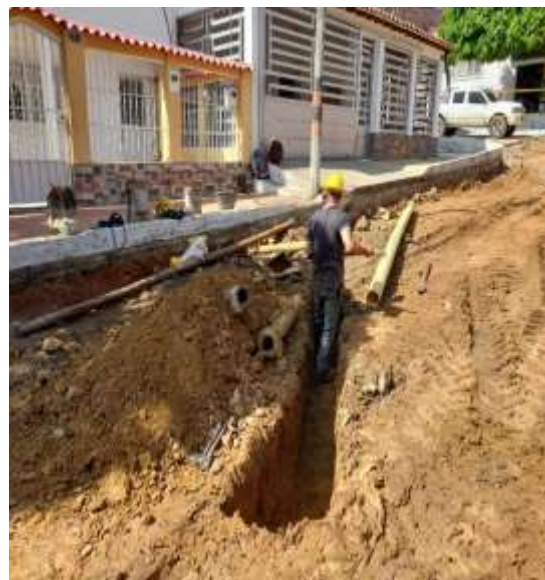
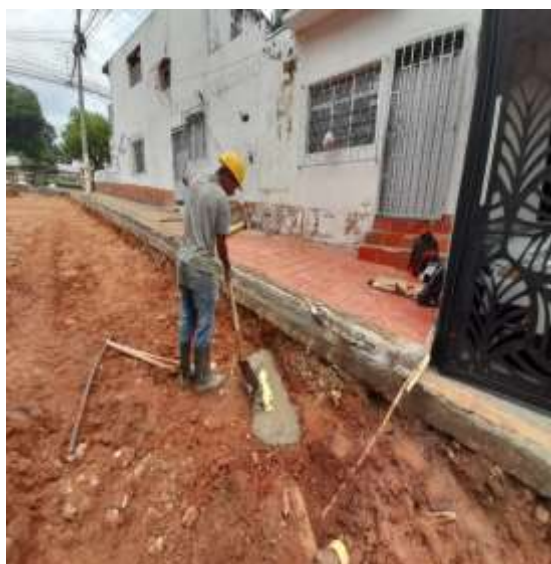
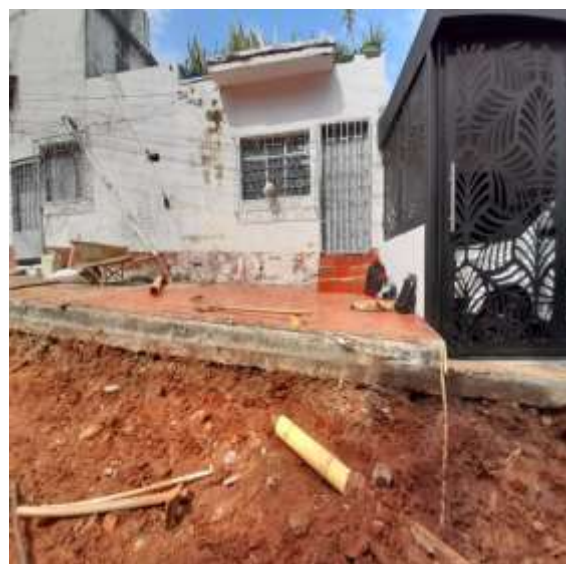
**Ilustración 55.** Imagen de campo, reparaciones domiciliarias de alcantarillado de la calle 35 entre avenidas 7 y 10 del barrio la sabana.

**Ilustración 56.** Imagen de campo, reparaciones domiciliarias de alcantarillado de la calle 35 entre avenidas 7 y 10 del barrio la sabana.

**Ilustración 57.** Imagen de campo, reparaciones domiciliarias de alcantarillado de la calle 35 entre avenidas 7 y 10 del barrio la sabana.

**Ilustración 58.** Imagen de campo, reparaciones domiciliarias de alcantarillado de la calle 35 entre avenidas 7 y 10 del barrio la sabana.

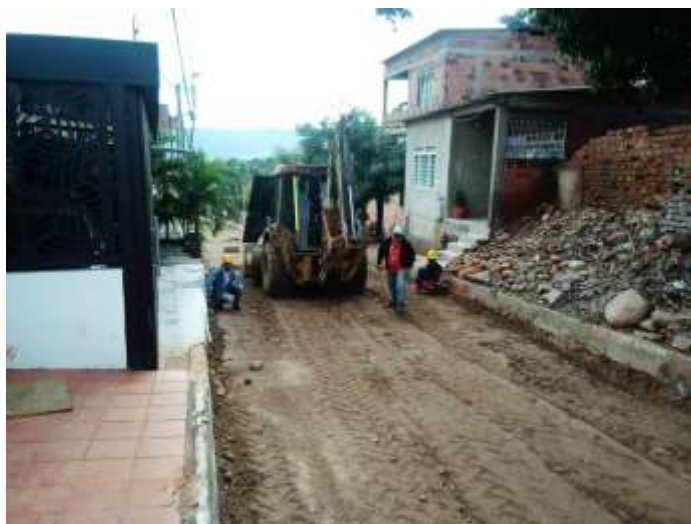
**Ilustración 59.** Imagen de campo, relleno y compactación de la sub base granular de la calle 35 entre avenidas 7 y 10 del barrio la sabana.

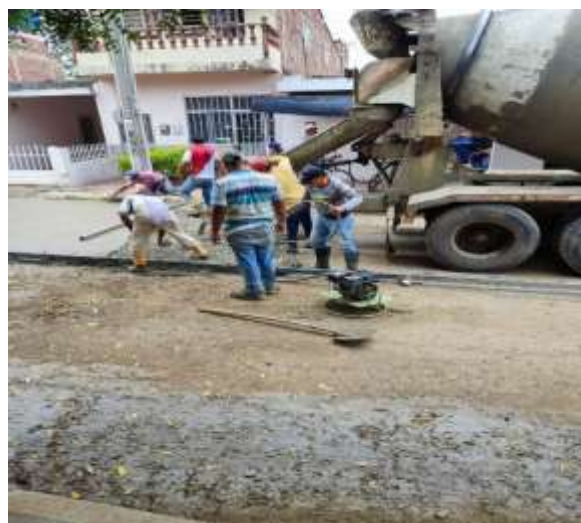
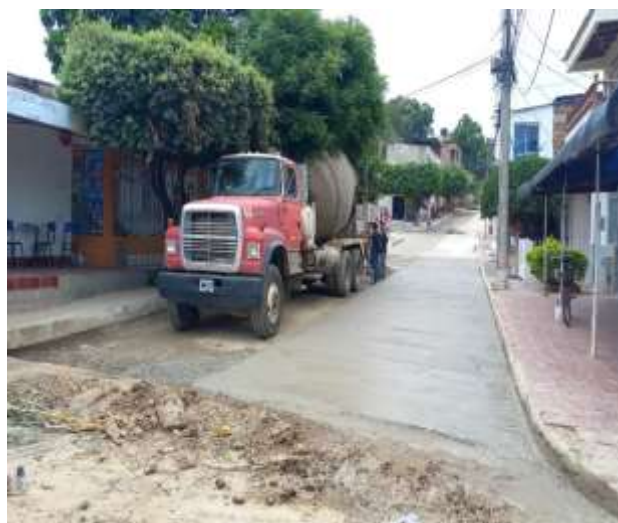
**Ilustración 60.** Imagen de campo, vaciado de concreto hidráulica calle 35 entre avenidas 7 y 10 del barrio la sabana

**Ilustración 61.** Imagen de campo, vaciado de concreto hidráulica calle 35 entre avenidas 7 y 10 del barrio la sabana

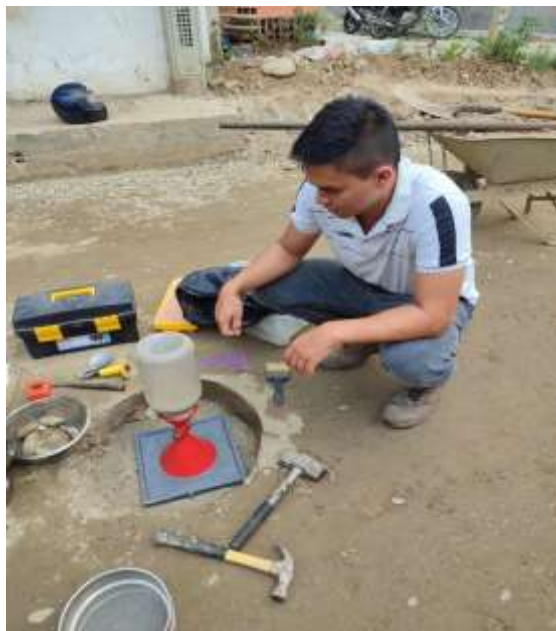
El aparato principal es el cono, el cual consta de una válvula cilíndrica de 12,5 mm de abertura, que controla tanto el llenado como el vaciado de un cono de 6" de diámetro y con un ángulo de 60°. Uno de sus extremos termina en forma de embudo mientras que el otro se ajusta al recipiente cilíndrico donde se coloca la arena de densidades conocidas.

**Ilustración 62.** Ensayo de densidad de cono y arena en la base granular.

El ensayo del cono de arena se utilizó principalmente con el fin de comprobar el grado de compactación en materiales de rellenos compactados artificialmente, en los que existe especificación en cuanto a humedad y densidad.

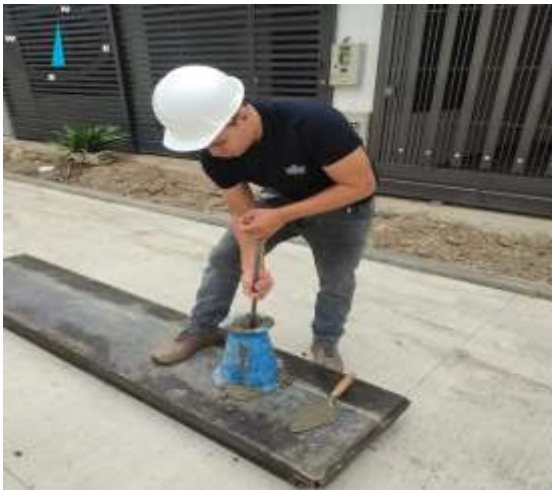
**Ilustración 63.** Imagen de campo, compactación con 25 golpes de la varilla.

- Cono de Abrams de medidas estándar
- Varilla para apisonado de fierro liso de diámetro 5/8" y punta redondeada L=60 cm
- Wincha metálica
- Plancha metálica (badilejo)

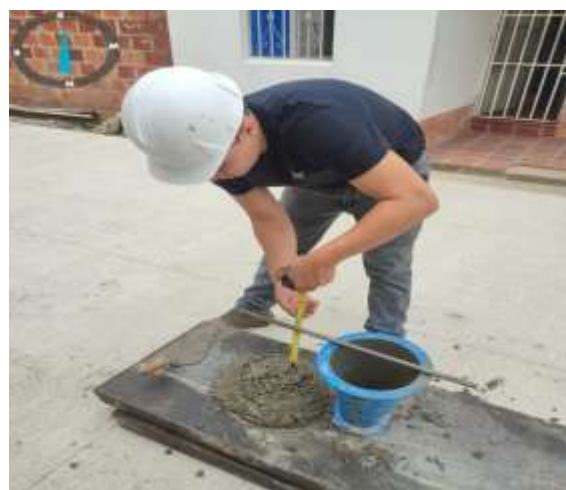
**Ilustración 64.** Imagen de campo, registro de medida del ensayo.

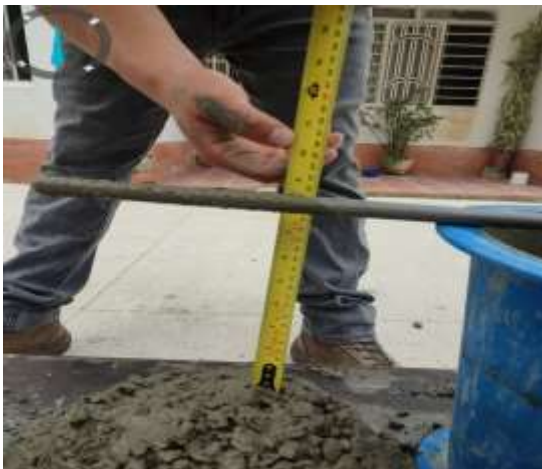
**Ilustración 65.** Imagen de campo, medida del ensayo (8'').

El ensayo dio como resultado 8'' con una diferencia de 2'' en cuanto a la hoja de recibido de mixer.

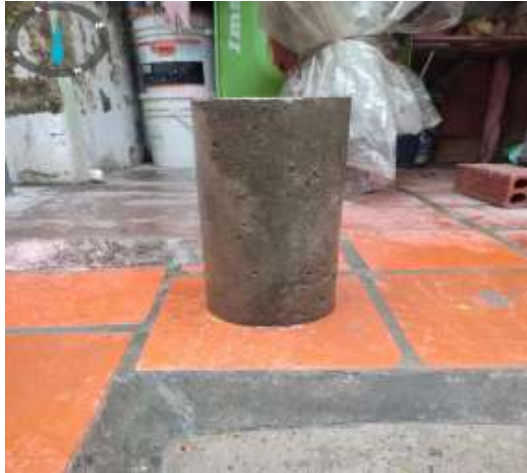
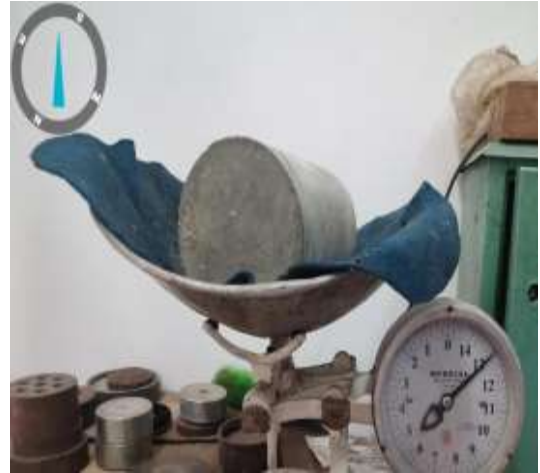
**Ilustración 67.** Imagen de laboratorio, cilindro de concreto

**Ilustración 68.** Imagen de laboratorio, cilindro de concreto.

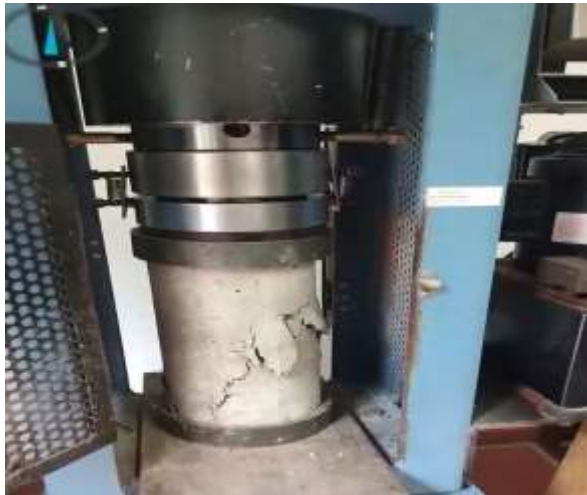
**Ilustración 69.** Imagen de laboratorio, cilindro de concreto ensayado.

**Resultado del ensayo:** El ensayo de resistencia a la compresión de una muestra de concreto, dio como resultado los siguiente.

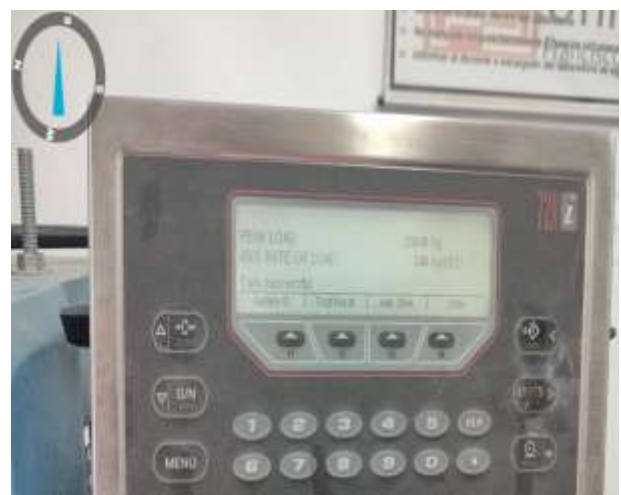
**Ilustración 70.** Imagen de laboratorio, carga aplicada en el ensayado.

- **Máquina de ensayo:** La máquina de ensayo debe ser de un tipo que tenga suficiente capacidad de carga y que satisfaga las condiciones de velocidad descritas en el numeral 6.5.
  - 6.5 Velocidad carga - La carga se debe aplicar continuamente y sin impacto. La carga se debe aplicar a una velocidad correspondiente a una tasa de aplicación de esfuerzo de  $0.25 \pm 0.05$  MPa/s ( $35 \pm 7$  lbf/pg/s) sobre el espécimen (nota 10). La velocidad escogida se debe mantener, al menos, durante la segunda mitad de la fase de carga prevista.
  - 6.5.2 Durante la aplicación de la primera mitad de la fase de carga prevista, se permite una velocidad de carga mayor, siempre que ella se controle para evitar que el espécimen se someta a cargas de impacto.

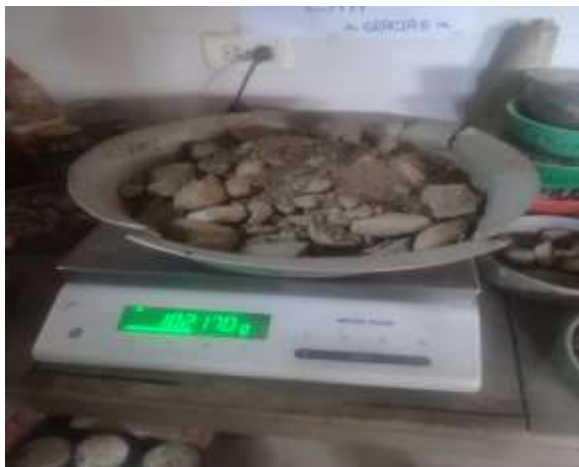
**Ilustración 71.** Imagen de laboratorio, peso de la muestra inicial secada al sol de la sub base granular de la calle 35 entre avenidas 7 y 10 del barrio la sabana.

- Una vez secada y cuarteada la muestra se debe lavar sobre el tamiz n°200.
- se seca la muestra a una temperatura de  $110 \pm 5^\circ \text{C}$  ( $230 \pm 9^\circ \text{F}$ ), hasta obtener masa constante.
- Se selecciona un grupo de tamices de tamaños adecuados para suministrar la información requerida por la especificación del material que se va a ensayar.

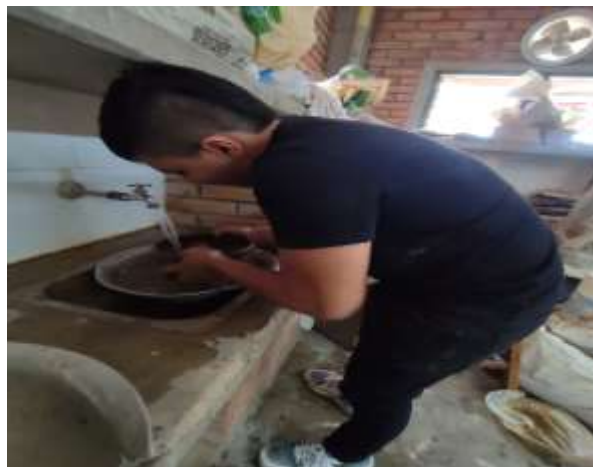
**Ilustración 72.** Imagen de laboratorio, lavado del material sobre el tamiz n°200 de la sub base granular de la calle 35 entre avenidas 7 y 10 del barrio la sabana.

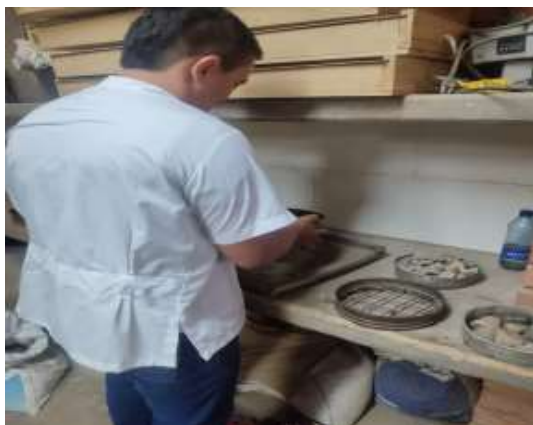
**Ilustración 73.** Imagen de laboratorio, tamizaje de la sub base granular de la calle 35 entre avenidas 7 y 10 del barrio la sabana.

- Se encajan los tamices en orden decreciente por tamaño de abertura, se coloca la muestra y se agitan los tamices a mano durante un periodo adecuado.
- La cantidad de material sobre un tamiz dado se debe limitar de forma que todas las partículas tengan la oportunidad de alcanzar las aberturas del tamiz varias veces durante la operación de tamizado.

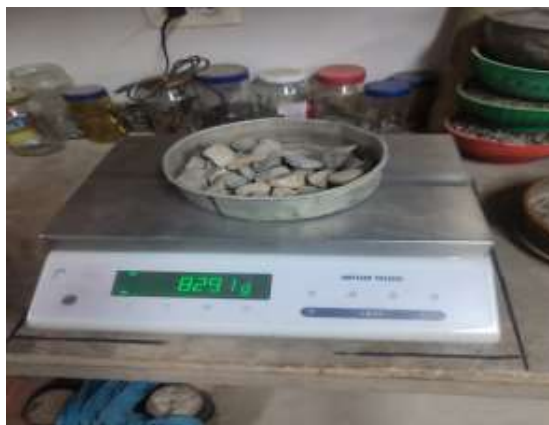
**Ilustración 74.** Imagen de laboratorio, tamizaje de la sub base granular de la calle 35 entre avenidas 7 y 10 del barrio la sabana.

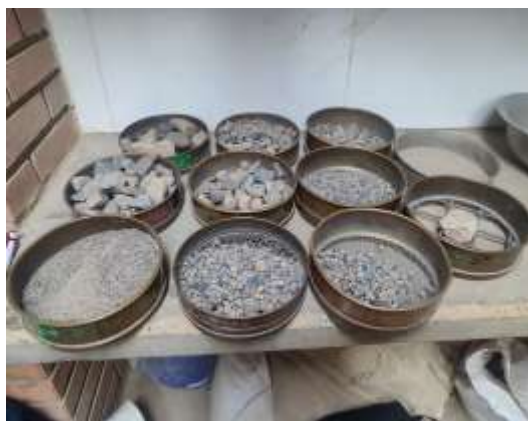
**Ilustración 75.** Imagen de laboratorio, resultado del tamizaje de la sub base granular de la calle 35 entre avenidas 7 y 10 del barrio la sabana.

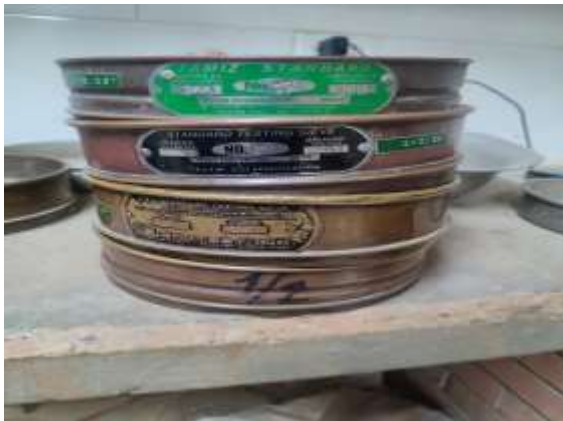
**Ilustración 76.** Imagen de laboratorio, tamices para en ensayo de la sub base granular de la calle 35 entre avenidas 7 y 10 del barrio la sabana.

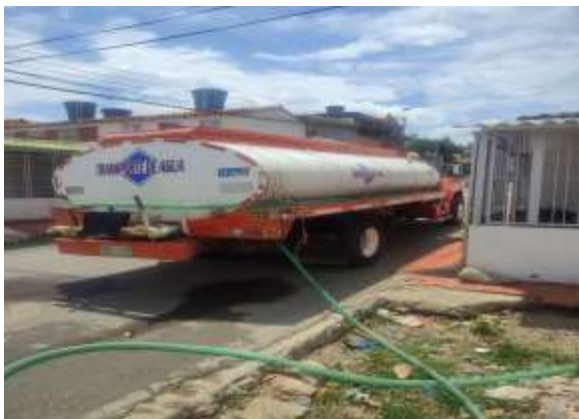
**Ilustración 78.** Imagen de campo, tanque de agua en el barrio Tierra linda (Av 6 entre calles 1 – 3)
