PASANTÍA COMO AUXILIAR DE INGENIERÍA PARA LA SUPERVISIÓN DE  
LAS OBRAS DE RECUPERACIÓN DE LA MALLA VIAL Y OTRAS OBRAS  
EN LA OFICINA DE PLANEACIÓN, ALCALDÍA MUNICIPAL DE LOS  
PATIOS NORTE DE SANTANDER.

Trabajo de Grado para Optar el título de ingeniero civil

Universidad de Pamplona

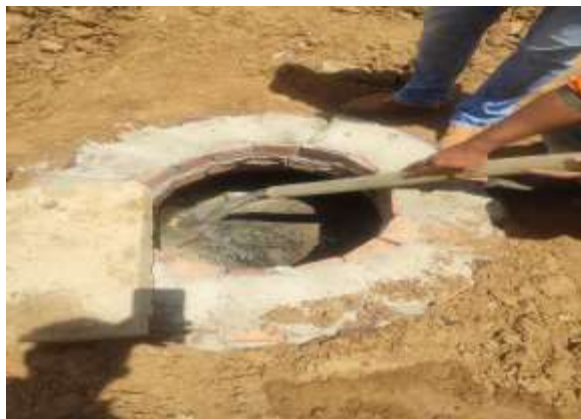
**Ilustración 79.** Imagen de campo, pruebas de estanqueidad y hermeticidad del barrio tierralinda (Av 6 entre calles 1 – 3)

Se taponan un extremo de la tubería y en el otro se suministra agua hasta la altura de la lámina de agua deseada, se deja el sistema durante 1 hora esperando que no se presenten fugas en la tubería o en los pozos de inspección.

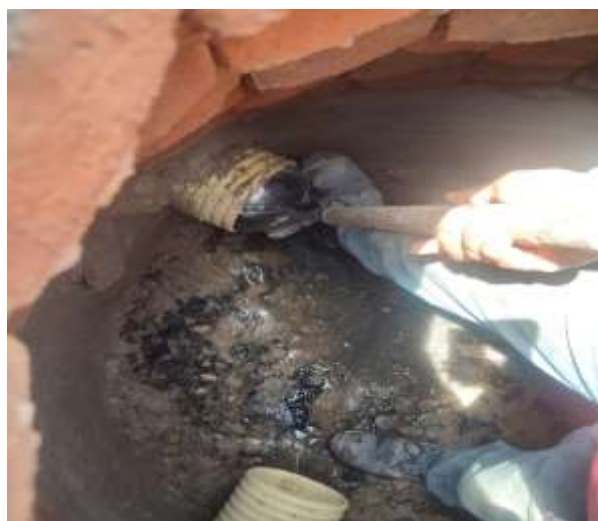
**Ilustración 80.** Imagen de campo, pruebas de estanqueidad y hermeticidad del barrio tierralinda (av 6 entre calles 1 – 3)

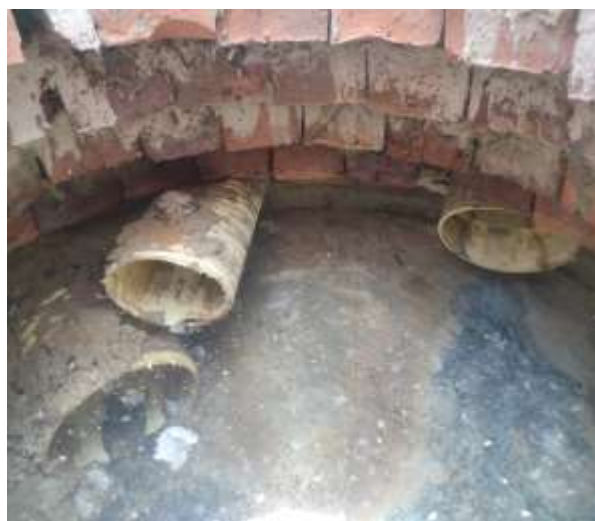
**Ilustración 81.** Imagen de campo, pruebas de estanqueidad y hermeticidad del barrio tierralinda (av 6 entre calles 1 – 3)
