**ESTUDIOS PRELIMINARES PARA LA RESTAURACIÓN  
ARQUITECTÓNICA DE LA CAPILLA DOCTRINERA INMACULADA  
CONCEPCIÓN DEL MUNICIPIO DE TÓPAGA BOYACÁ**

**PROGRAMA DE ARQUITECTURA  
FACULTAD DE INGENIERÍA Y ARQUITECTURA  
UNIVERSIDAD DE PAMPLONA**

**AÑO 2016**

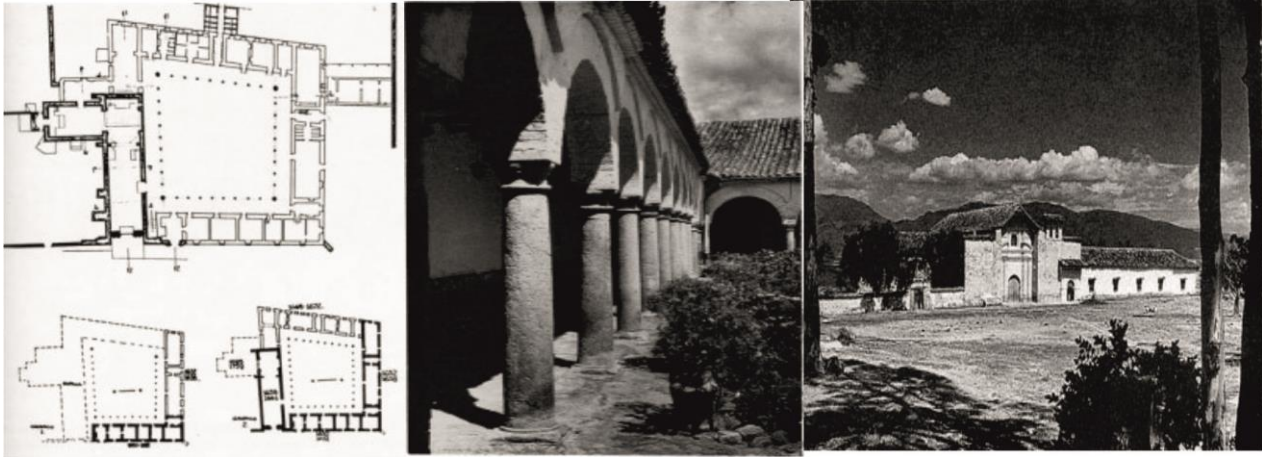
*Imagen N° 1. Planta del Convento del Santo Ecce Homo, Boyacá,  
La tipología conventual, con pocas variaciones, se tomó de la tradición de los  
monasterios medievales europeos.*

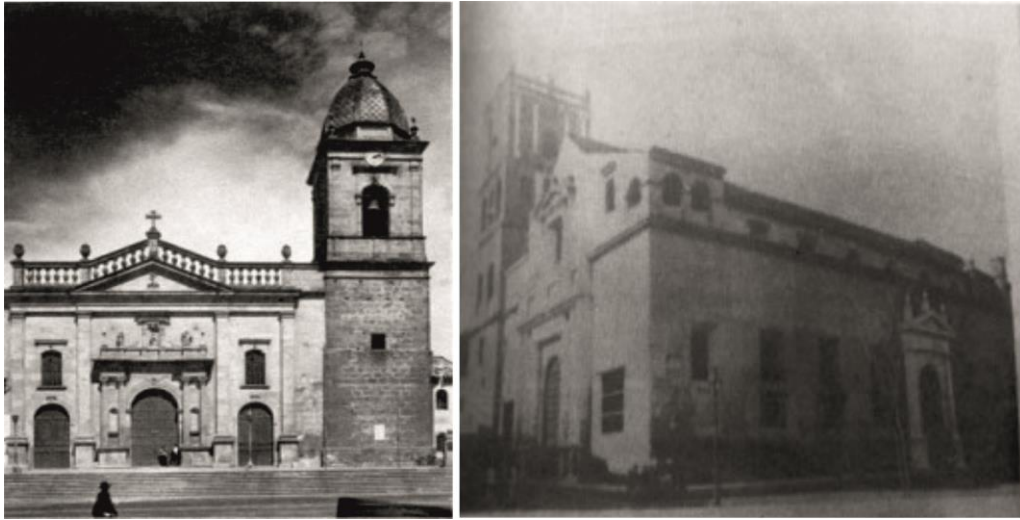
*Imagen 2: (1) Catedral de Tunja. La catedral de Tunja fue construida ente los años 1569 y 1600, la portada y la torre es lo único original que queda tras la remodelación que se hiciera a su fachada a comienzos del siglo XIX. (2) Catedral de Cartagena. La catedral estuvo concluida hacia 1600. Esta foto fue tomada antes de las remodelaciones un tanto dudosas que se hicieron a comienzos del S. XX.*

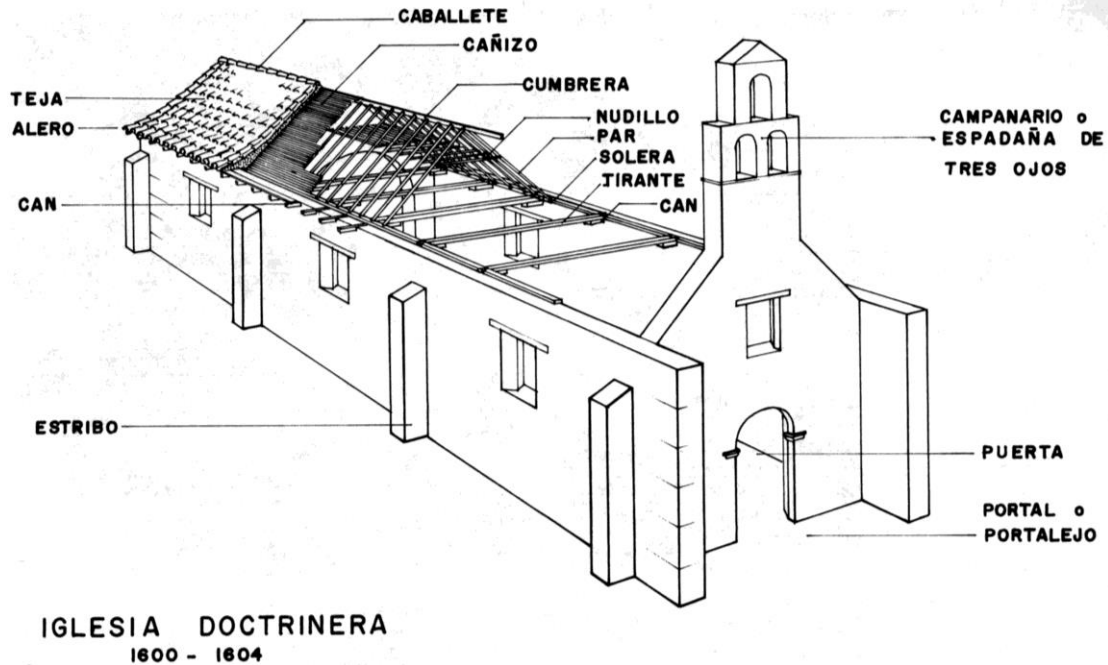
*Imagen 4: elementos de una capilla doctrinera, según el análisis de Alberto Corradine.  
Fuente: Corradine, A. 1989:141.*

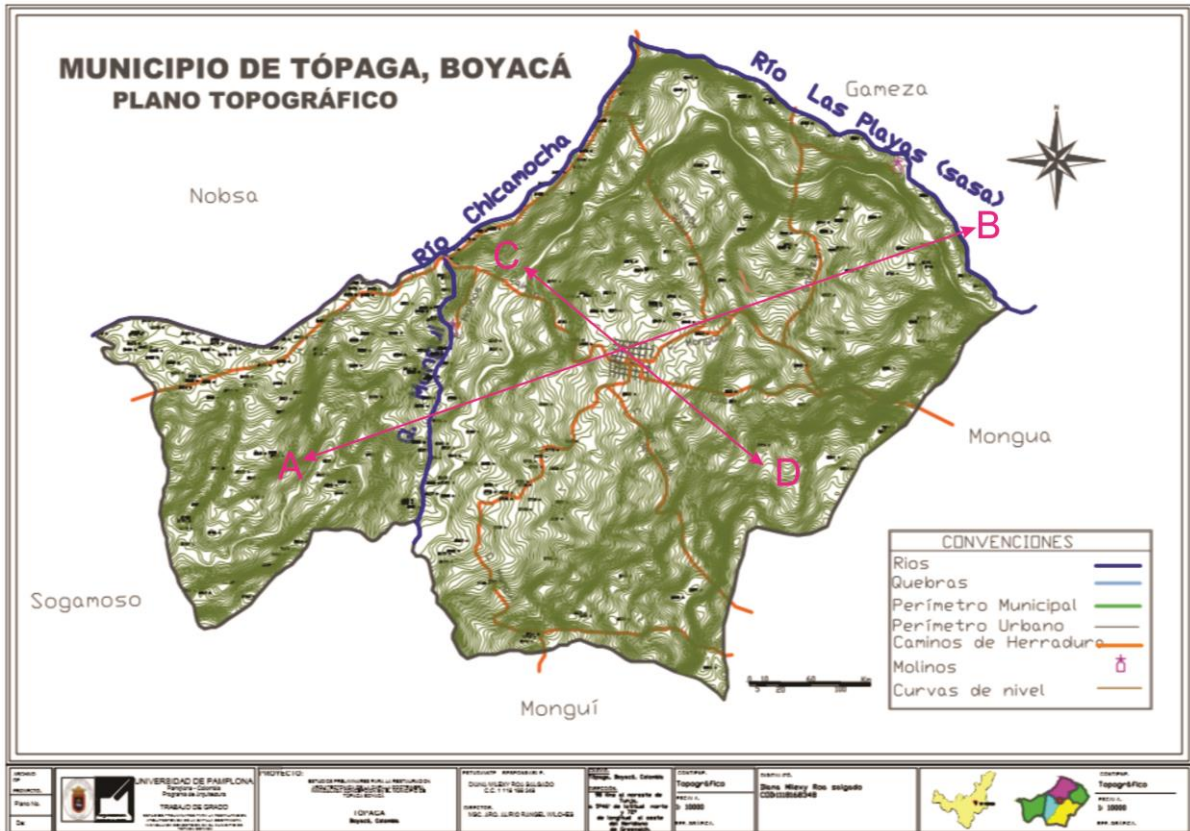
*Imagen 12. Topografía, curvas de nivel del municipio de Tópaga Boyacá  
Fuente: Autora, a partir del IGAC y Google Earth.*

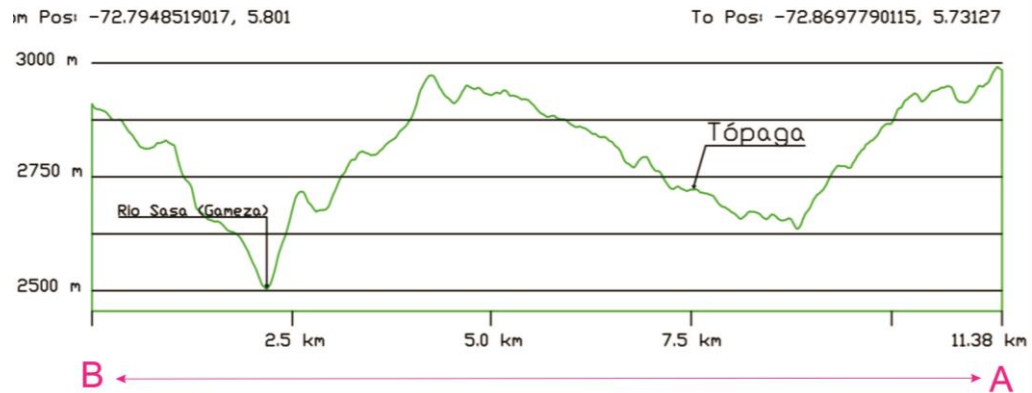
*Imagen 13. Perfil de corte de terreno del Municipio de Tópaga  
Fuete: Autora, a partir del IGAC y Google Earth.*

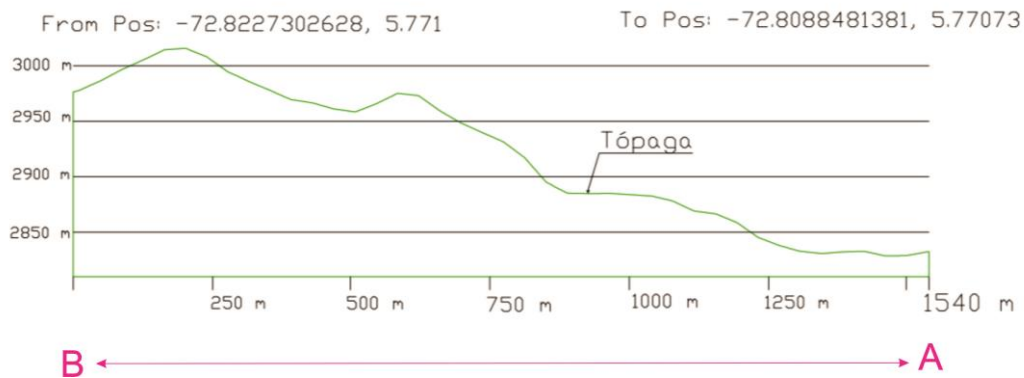
*Imagen 14. Perfil de corte de terreno del Municipio de Tópaga  
Fuete: Autora, a partir del IGAC y Google Earth.*

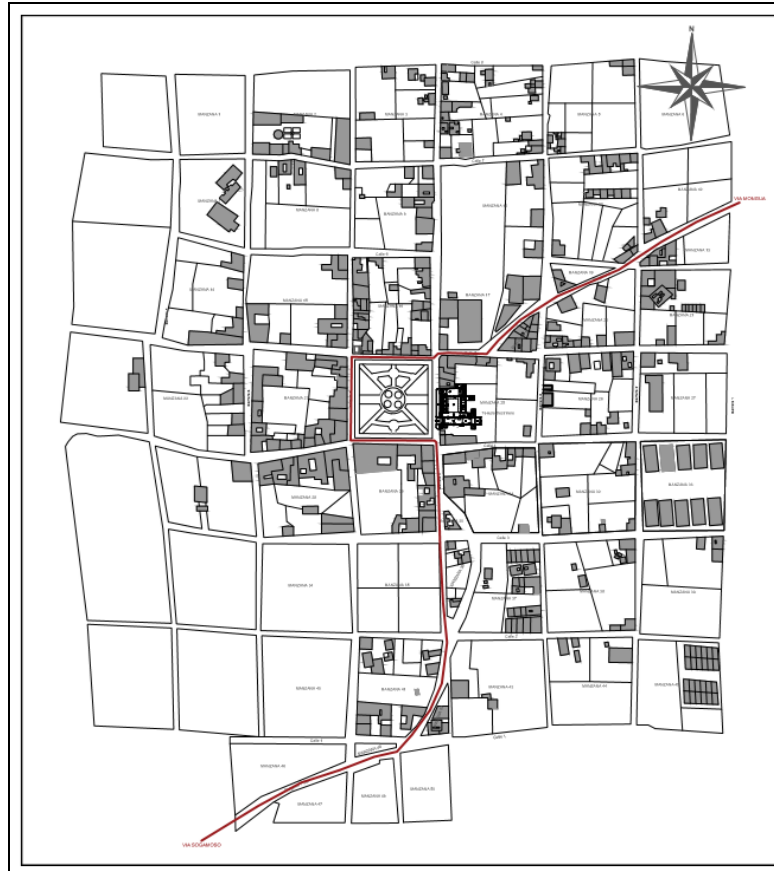
*Imagen 15. Llenos y Vacíos Municipio de Topaga (2016)  
Fuente: Autora, a partir del IGAC y Google Earth.*

Se puede analizar con el resultado de la gráfica de llenos y vacíos que Tópaga presenta construcciones habitacionales de forma segregadas, su crecimiento ha sido muy paulatino a través de los años, Su mayor desarrollo urbano se localiza en el centro del casco urbano, alrededor de la plaza principal, la mayoría de estas viviendas se caracterizan por hacen parte de la fundación del municipio. El porcentaje de índice de construcción es muy bajo con relación al tamaño de los predios generando un aspecto más campestre que urbano.

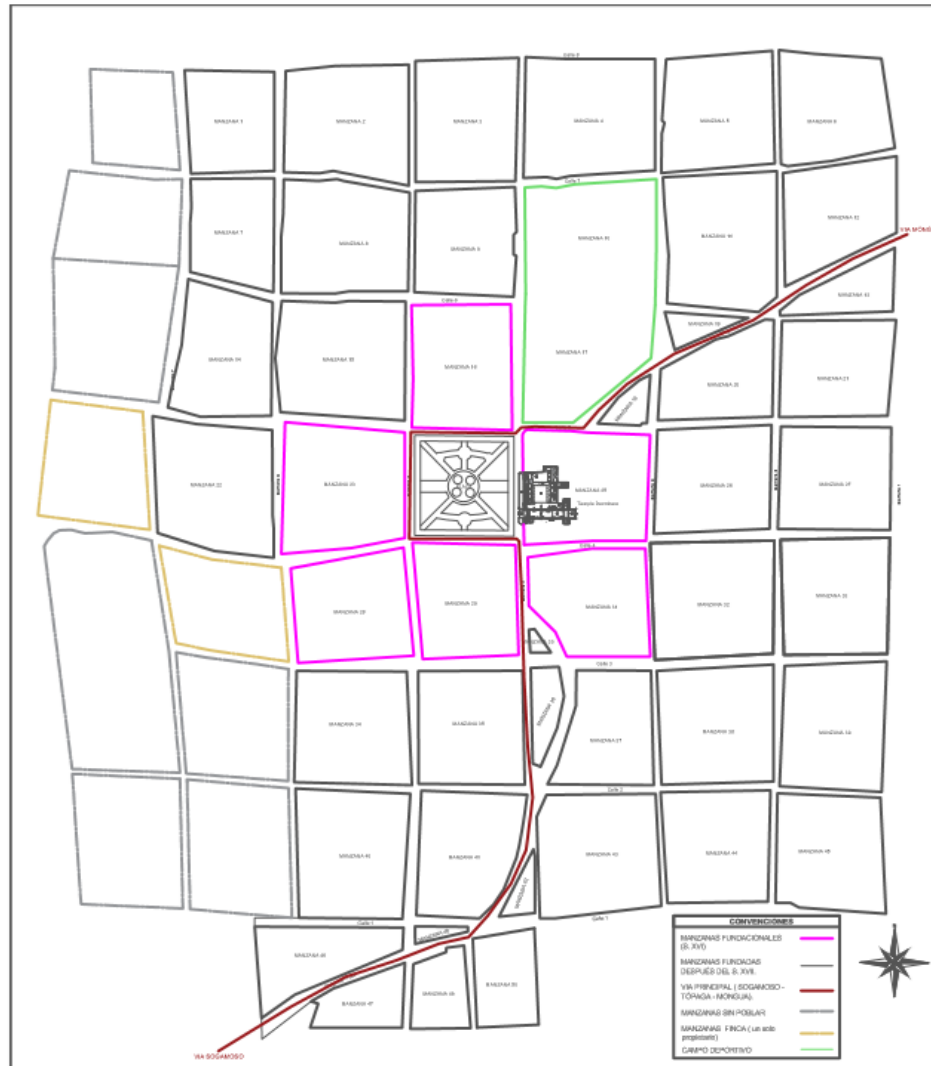
*Imagen 16. Estudio de Manzaneo Municipio de Topaga (2016), en este plano se resalta las manzanas principales y fundacionales.*

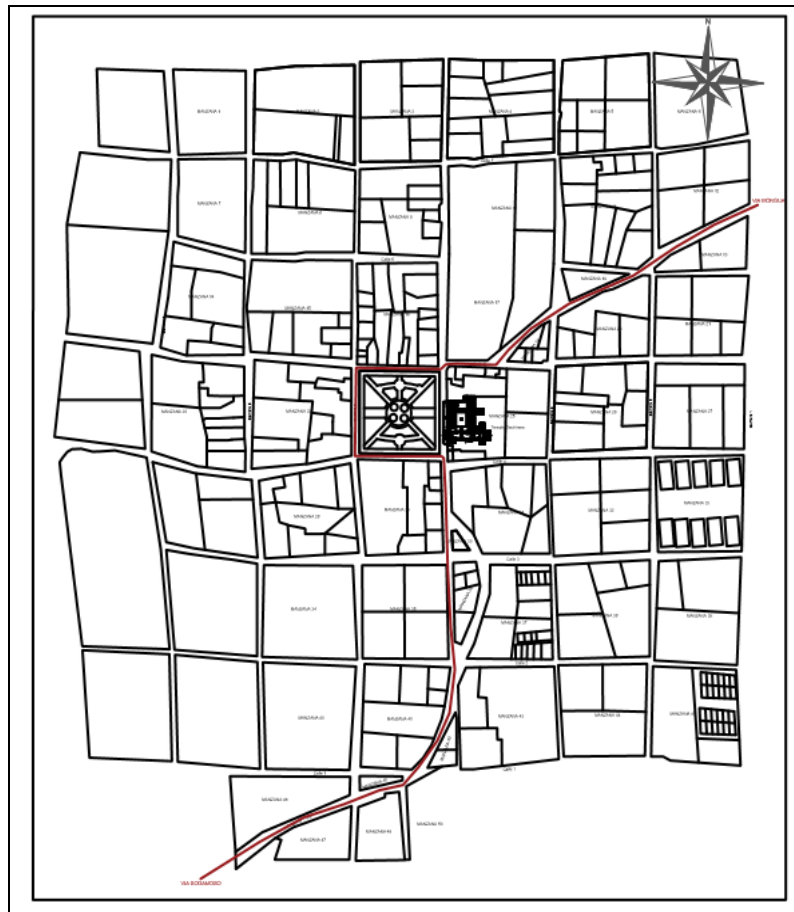
*Imagen 17. Estudio de Loteo Municipio de Topaga (2016),  
Fuente: Autora, a partir del IGAC y Google Earth.*

Tópaga es un municipio que no ha presentado actualización catastral, muchos de sus lotes solo cuenta con la nomenclatura inmobiliaria, se conserva la tradición de ser dueño por posición del terreno y por antigüedad de vivencia en el lugar.

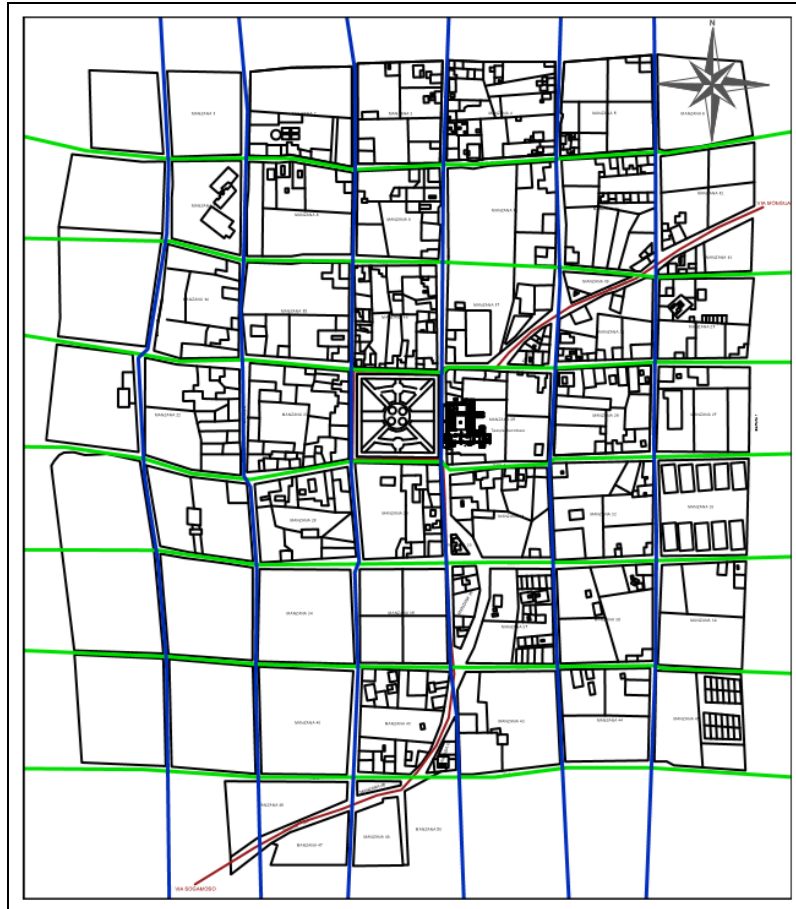
*Imagen 18. Analisis del tejido Urbano de Municipio de Topaga (2016)  
Fuete: Autora, a partir de Google Earth.*

El trazado urbano, Damero<sup>8</sup> Colonial, también llamado Retícula Ortogonal, lo forman dos hileras de calles, paralelas, formando una cuadrícula de calles y carreras que se cruzan formando los cuadros es decir las manzanas. En el centro se encuentra la plaza mayor, la

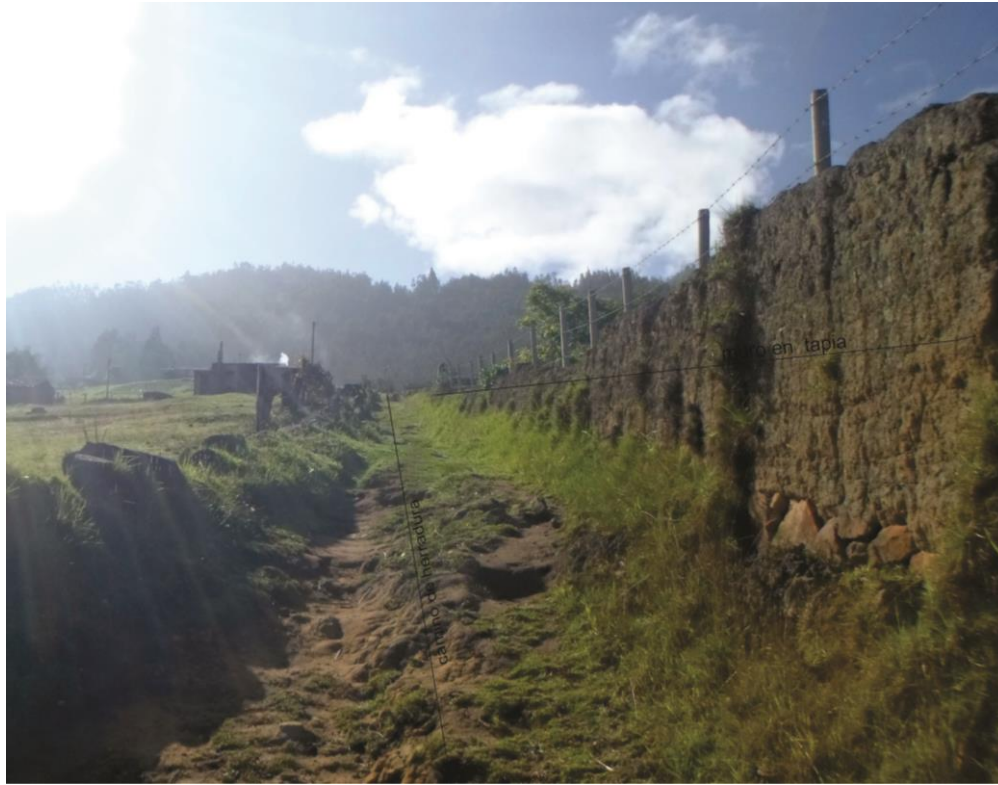
*Imagen 21. Camino a Guata, estado actual, donde se puede observar vestigios de muros divisorios en tapia pisada.*

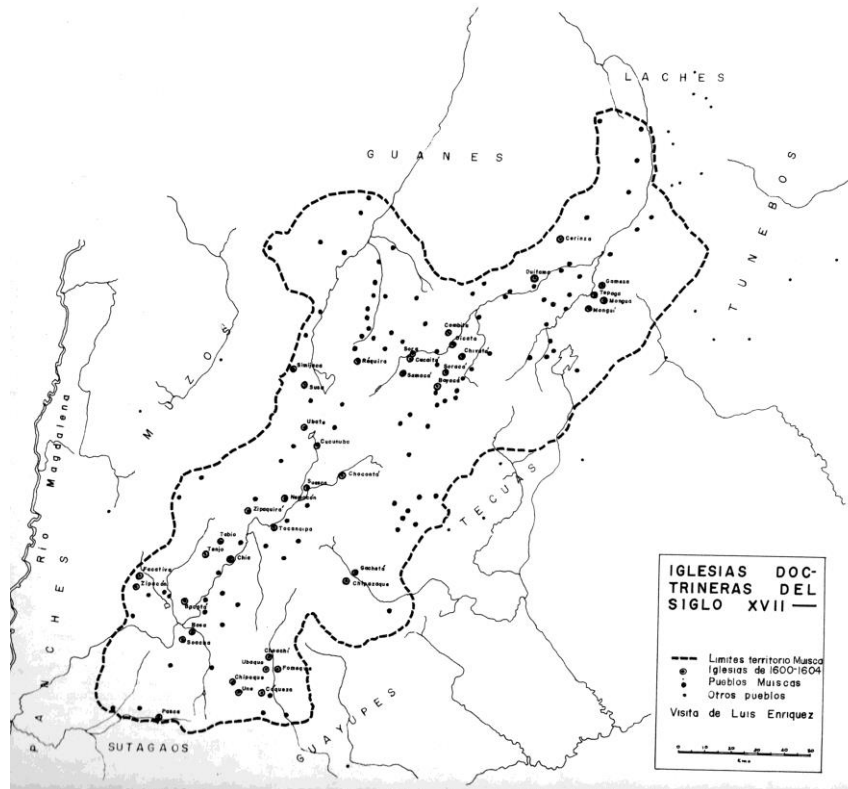
*Imagen 22. Iglesias Doctrineras del siglo XVII*  
*Fuente: Corradine, A. 1989:110*

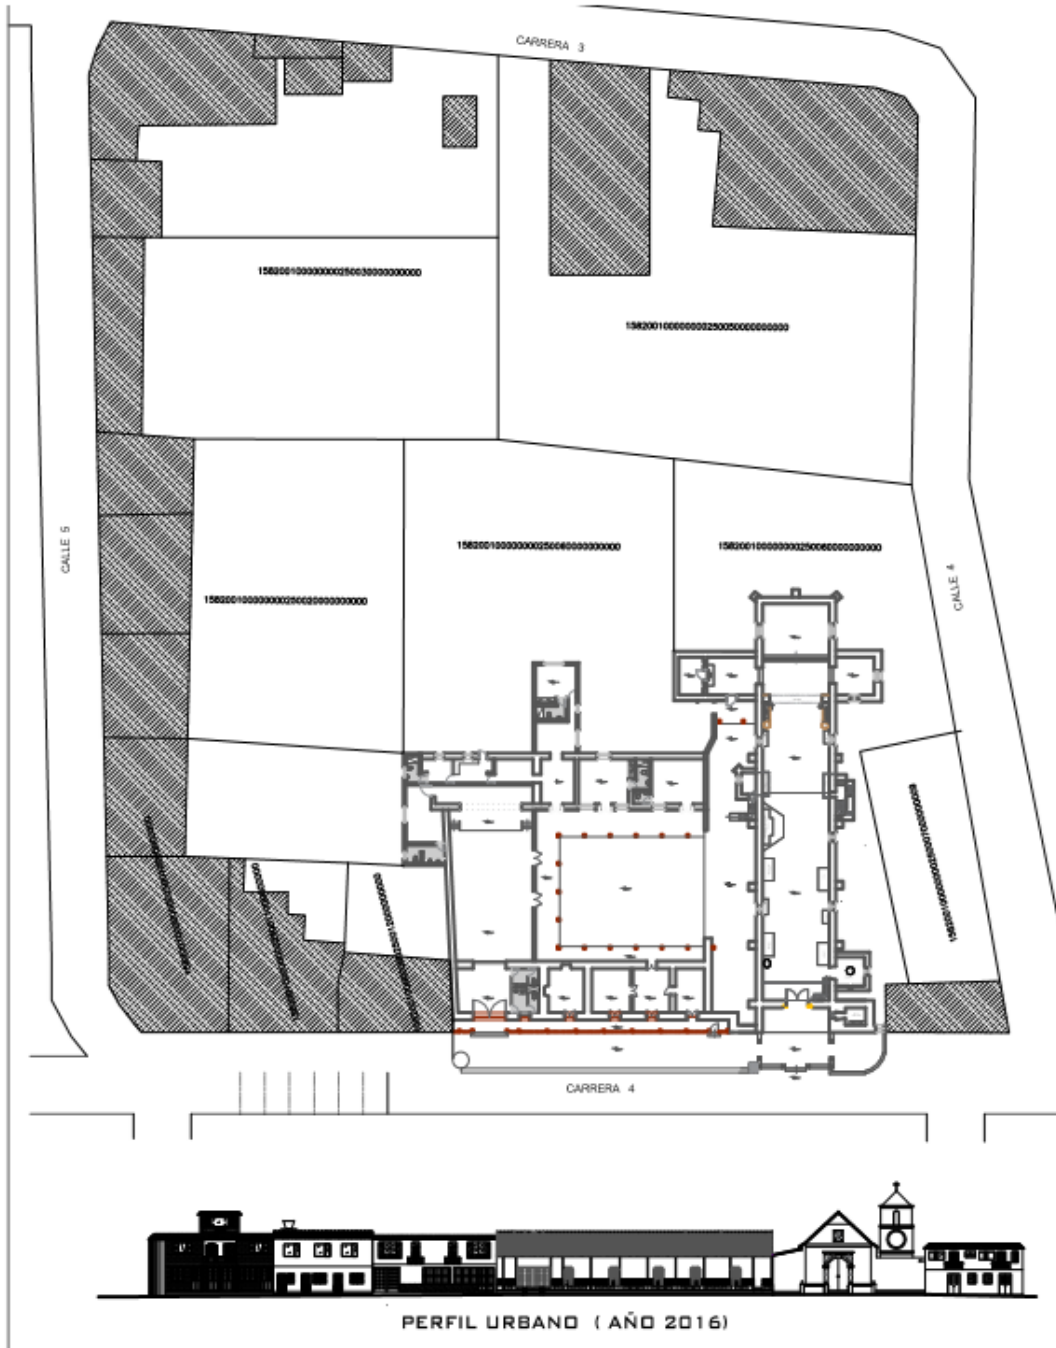
*Imagen 30. Perfil y planta del desarrollo urbano actualn(2016)  
Fuente: Autora, en base a la información captada por los habitantes más antiguos de Tópaga.*

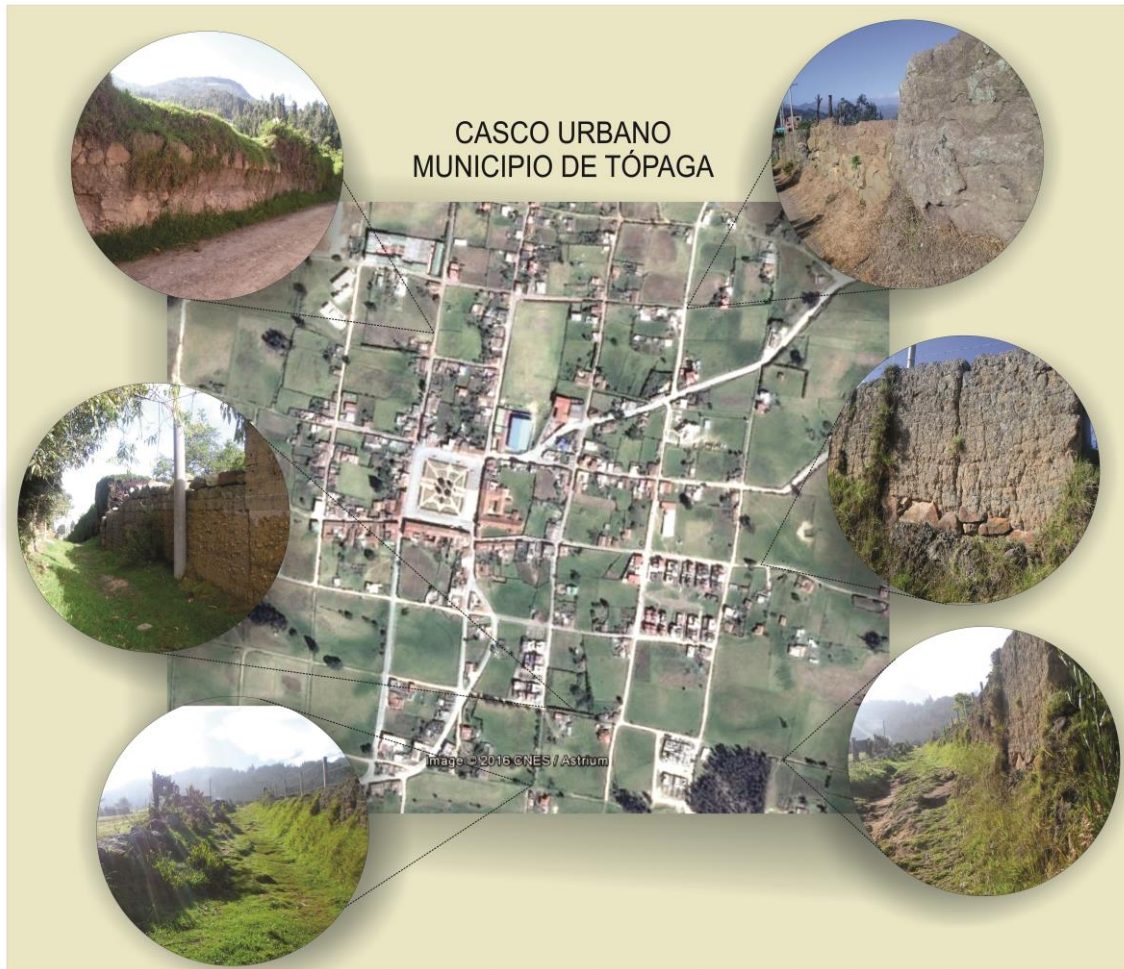
*Imagen 32. Cercas o divisiones de predios y caminos reales, con muros de tapia pisadas utilizadas en el Siglo XVII y XVIII.*

Tópaga no ha presentado gran crecimiento o evolución en su tejido urbano, el desarrollo urbanístico ha sido mínimo. Su división predial fue realizada por medio de muros de tapia pisada, estos muros los utilizaron para dividir los lotes (parcelas) y para resaltar los caminos reales.

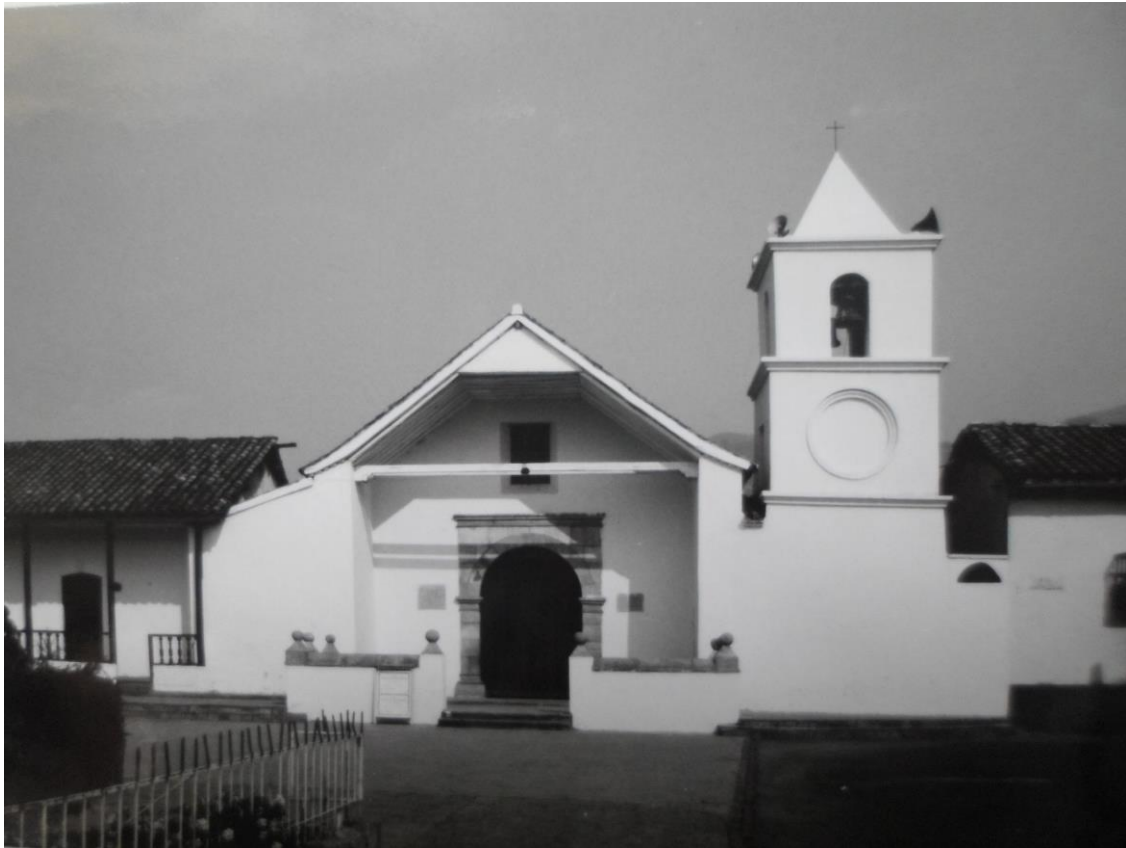
*Imagen 37. Fachada Original Capilla Doctrinera Inmaculada Concepción, (1982)  
Fuente: Archivos encontrados en el Ministerio de Cultura.*

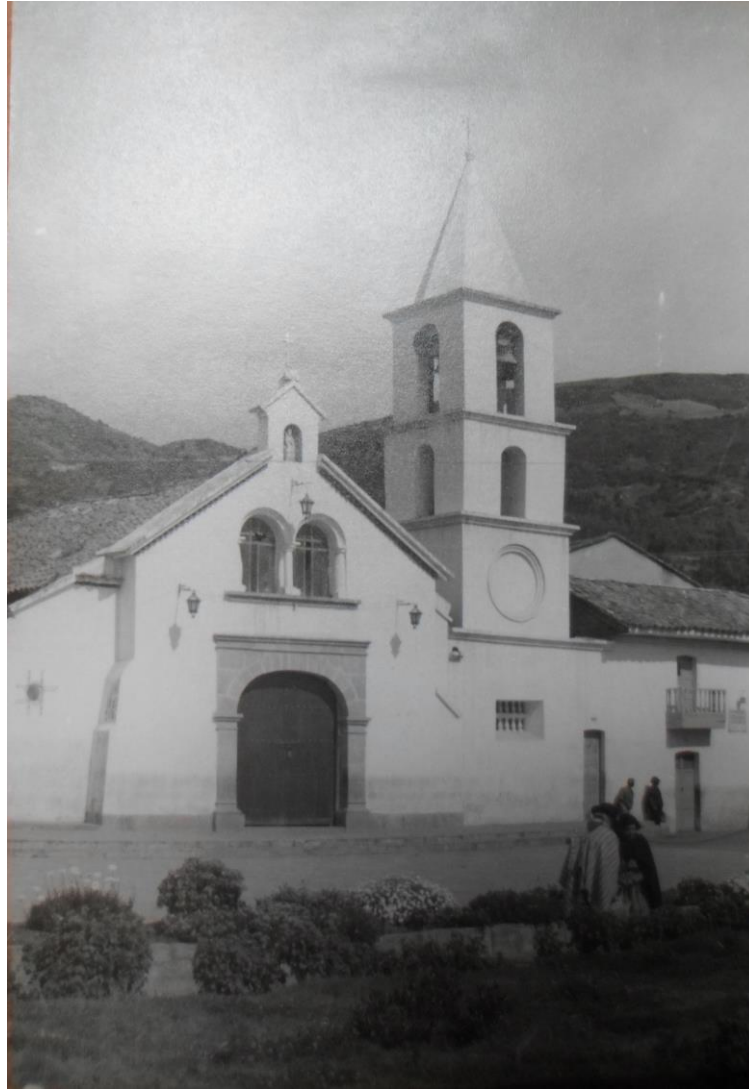
*Imagen 38. Fachada de la Capilla Doctrinera Inmaculada Concepción, Tópaga Boyacá, después de su restauración realizada en 1945.  
Fuente: Archivos encontrados en el Ministerio de Cultura.*

A causa del deterioro físico y estructural que fue presentado la Capilla Doctrinera, fue necesario realizar unos estudios preliminares junto a una propuesta de restauración, la cual estuvo a cargo del Instituto de Investigaciones Estéticas de la Pontificia Universidad Javeriana dirigido por el Arquitecto Carlos Arbeláez Camacho, quien realizó el

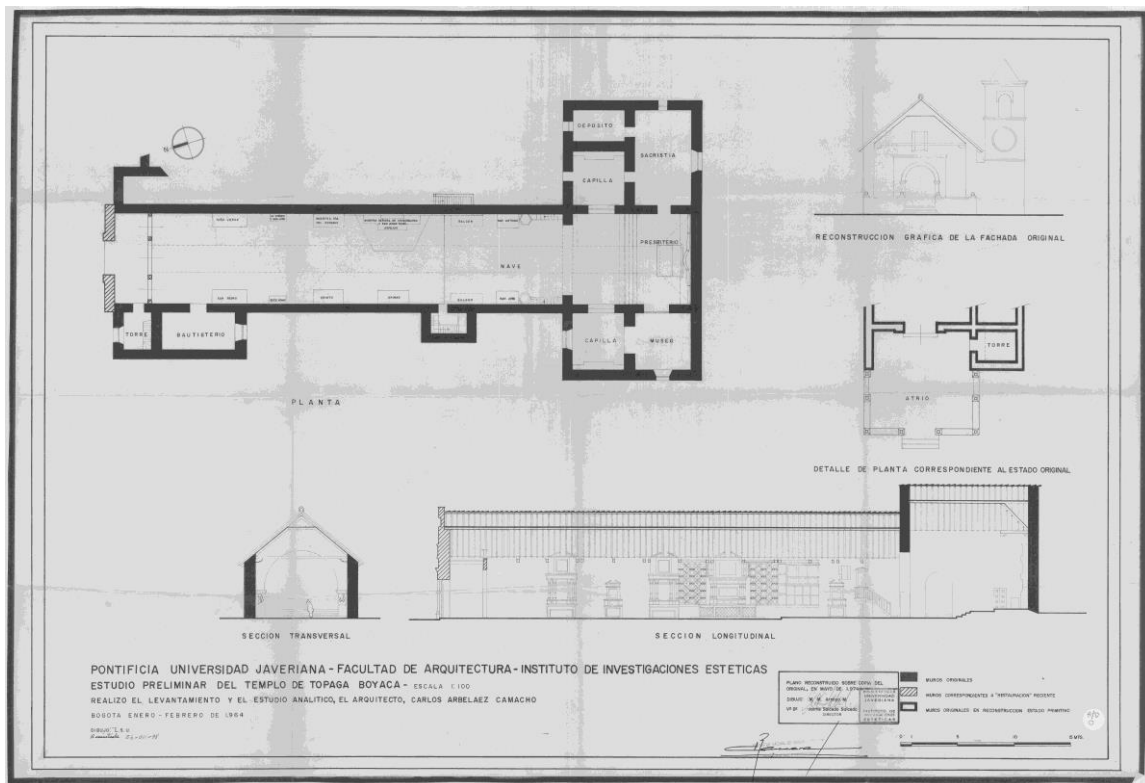
*Imagen 39. Imagen del estudio preliminar realizado por el Instituto de Investigaciones Estéticas, realizo el levantamiento y el estudio analítico el Arq. Carlos Arbeláez.  
Fuente: Archivos del Ministerio de Cultura.*

levantamiento y estudio analítico para la restauración del templo, el cual se llega a la conclusión de dejarlo nuevamente con su fachada original. Previamente al estudio del levantamiento y propuesta de restauración el senado de la Republica mediante la Ley 42 de 1965 declara como Monumento nacional de patrimonio Bien Inmueble.

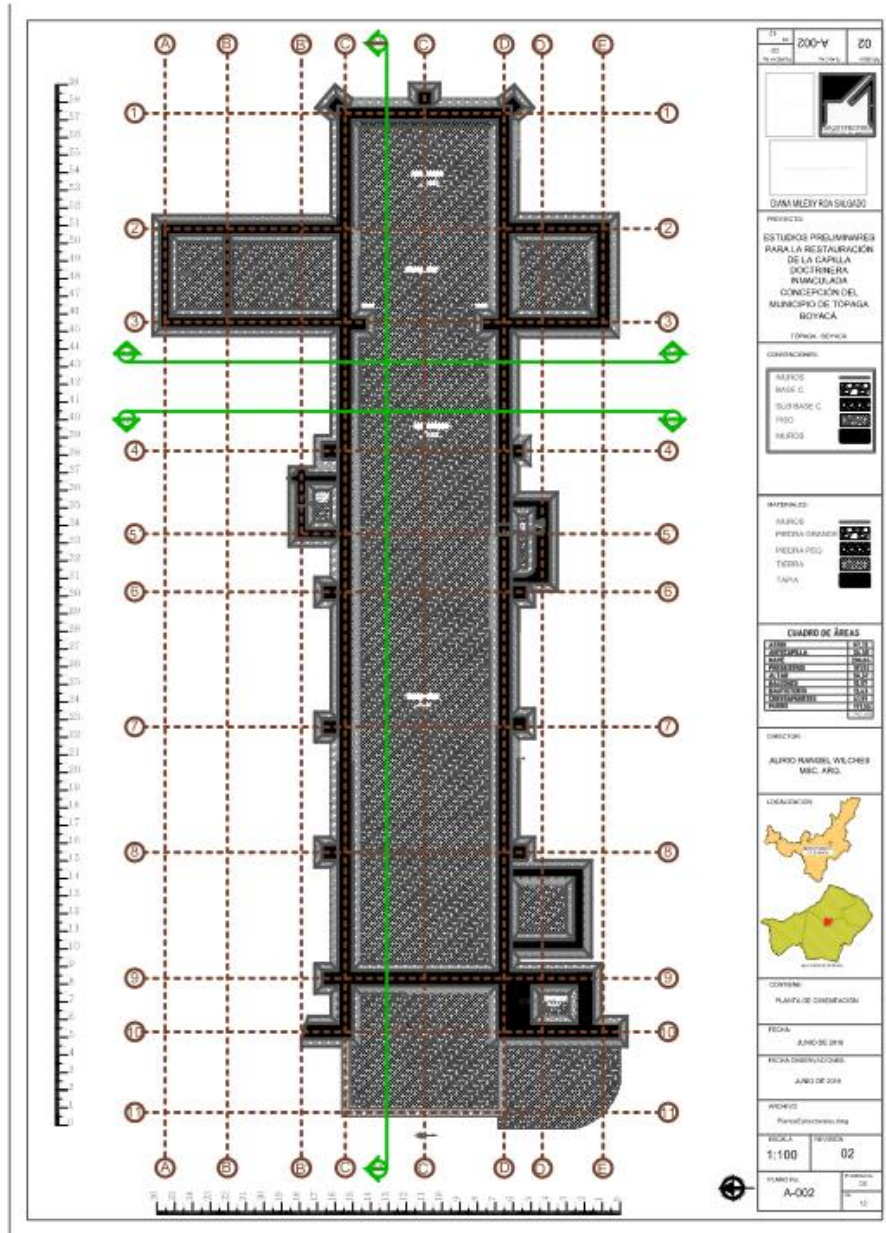
6.2.1 Planta de cimentación

Imagen 40. Planta de cimentacion de la Capilla Doctrinera Inmaculada Concepcion de Tópaga - Boyacá, (2016).

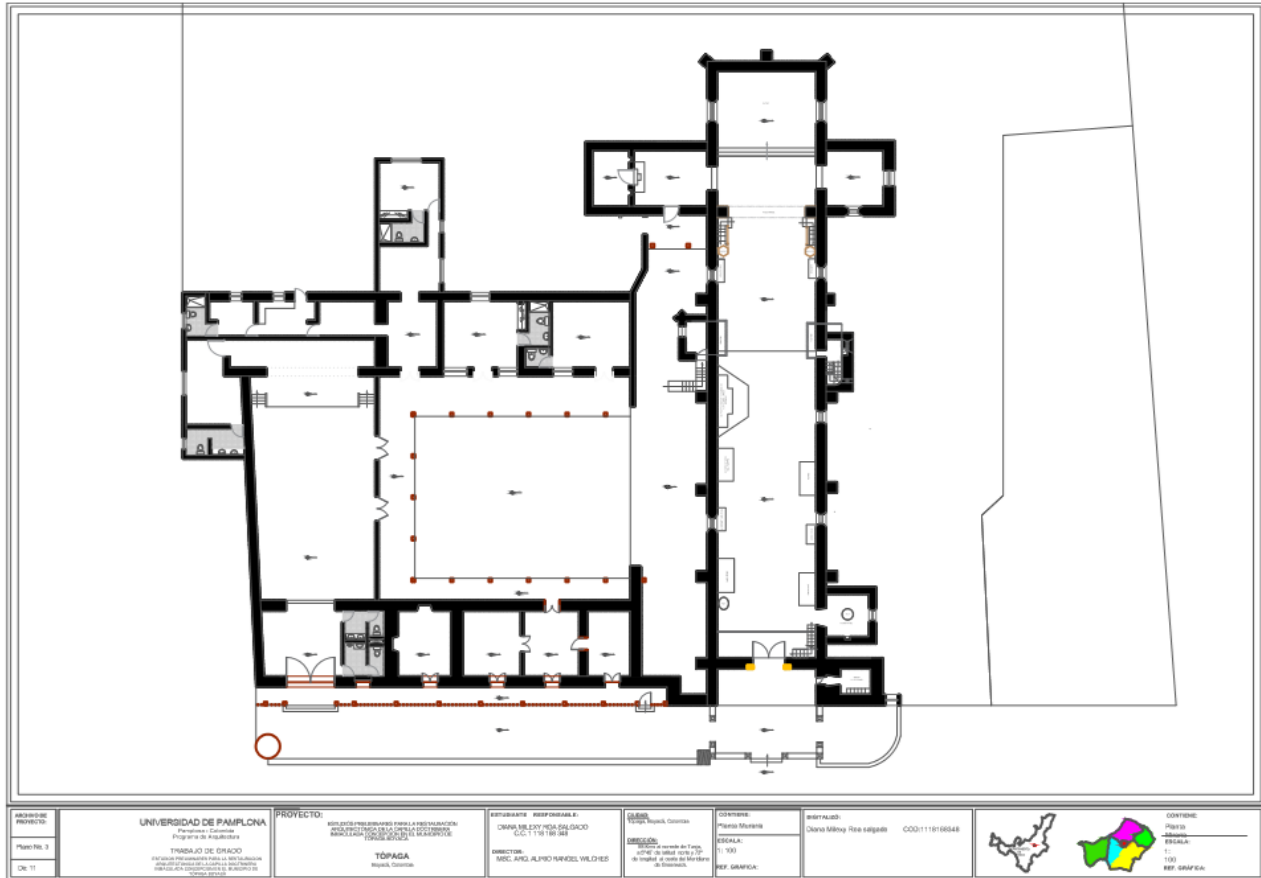
Imagen 41. Planta de la Estructura Muraria primer piso de la Capilla Doctrinera Inmaculada Concepcion y la Casa Cural de Tópaga - Boyacá, (2016).

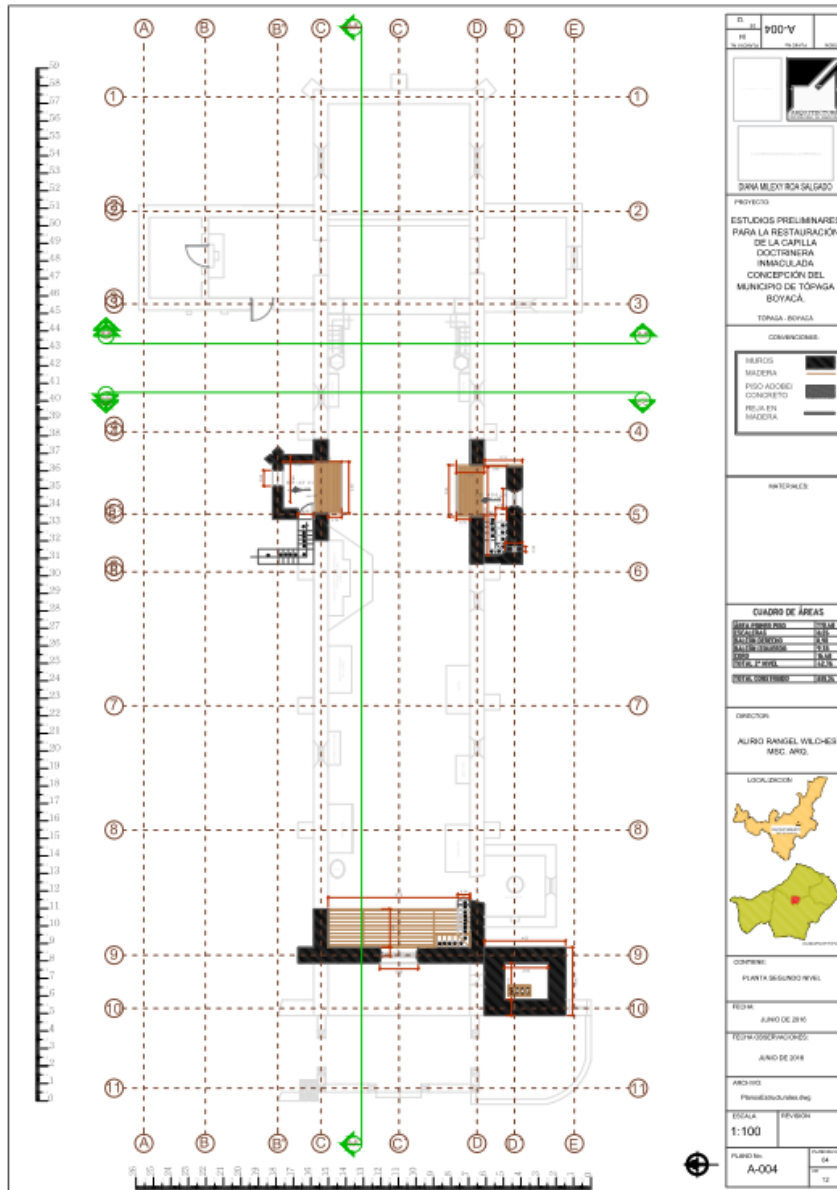
*Imagen 44.. Planta del entrespiso de la Capilla Doctrinera Inmaculada Concepcion, Tópaga – Boyacá, (2016). Fuente: Autora.*

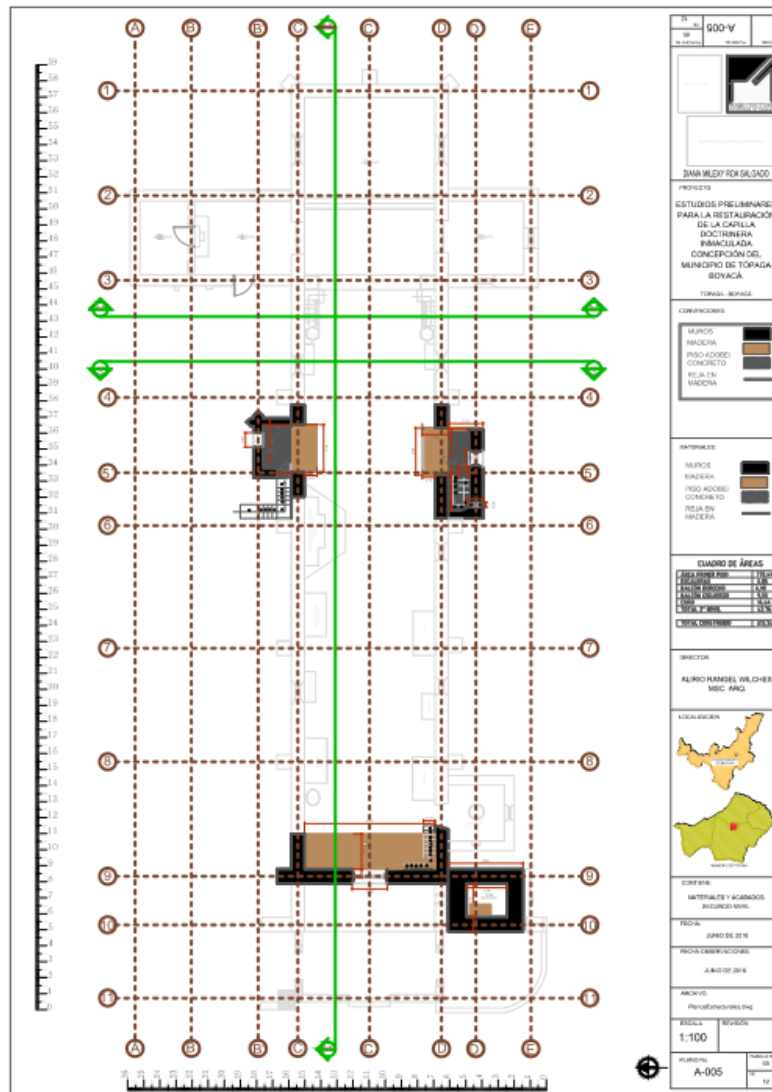
Imagen 45.. Planta de acabados o materiales del entepiso de la Capilla Doctrinera Inmaculada Concepcion, Tópaga – Boyacá, (2016).

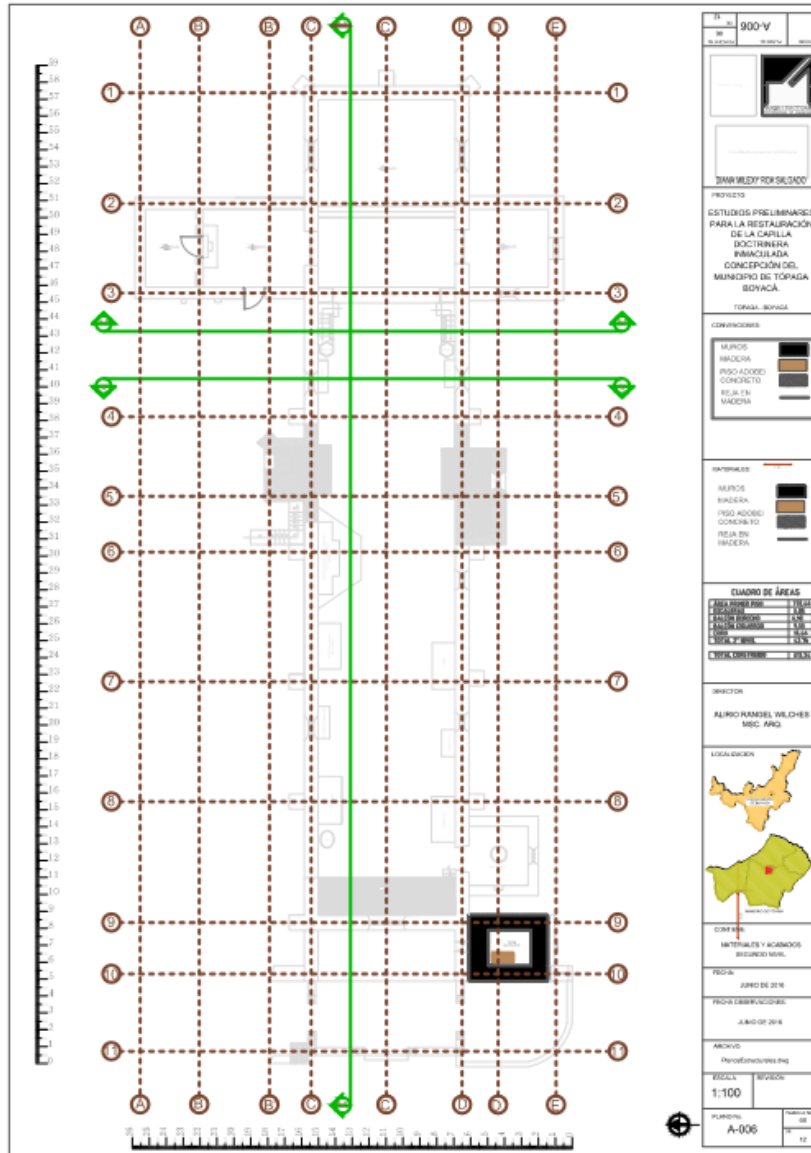
Imagen 46. Planta de acabados o materiales del entrepiso de la Capilla Doctrinera Inmaculada Concepcion, Tópaga – Boyacá, (2016).

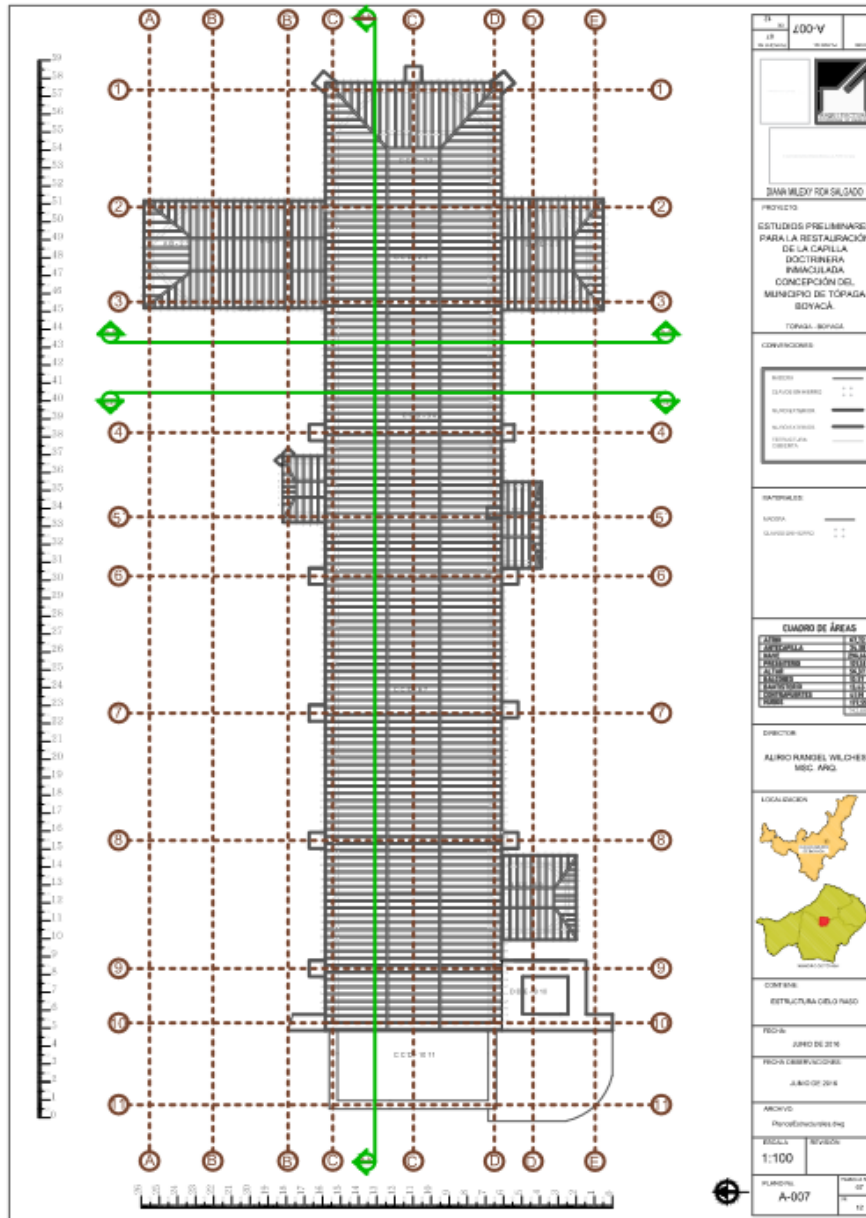
*Imagen 48.. Planta del cielorraso de la Capilla Doctrinera Inmaculada Concepcion, Tópaga – Boyacá, (2016). Fuente: Autora.*

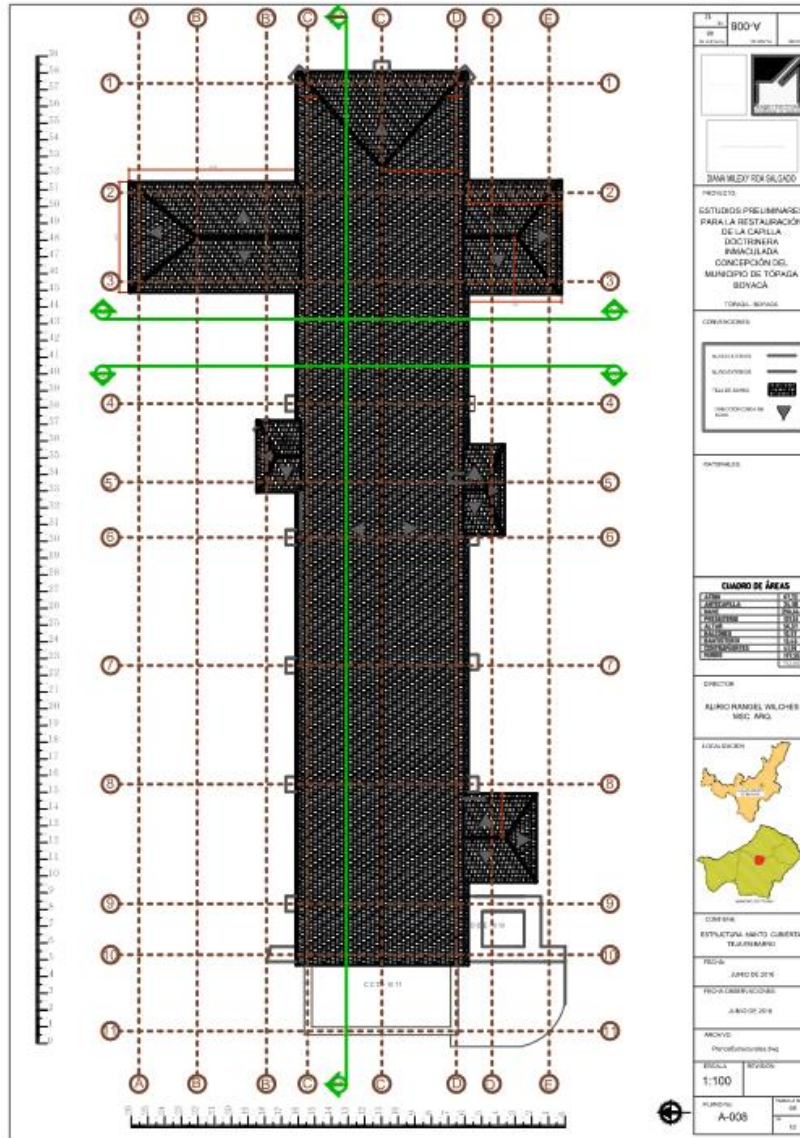
Imagen 49. Planta del manto de cubierta de la Capilla Doctrinera Inmaculada Concepcion, Tópaga – Boyacá, (2016).  
Fuente: Autora.

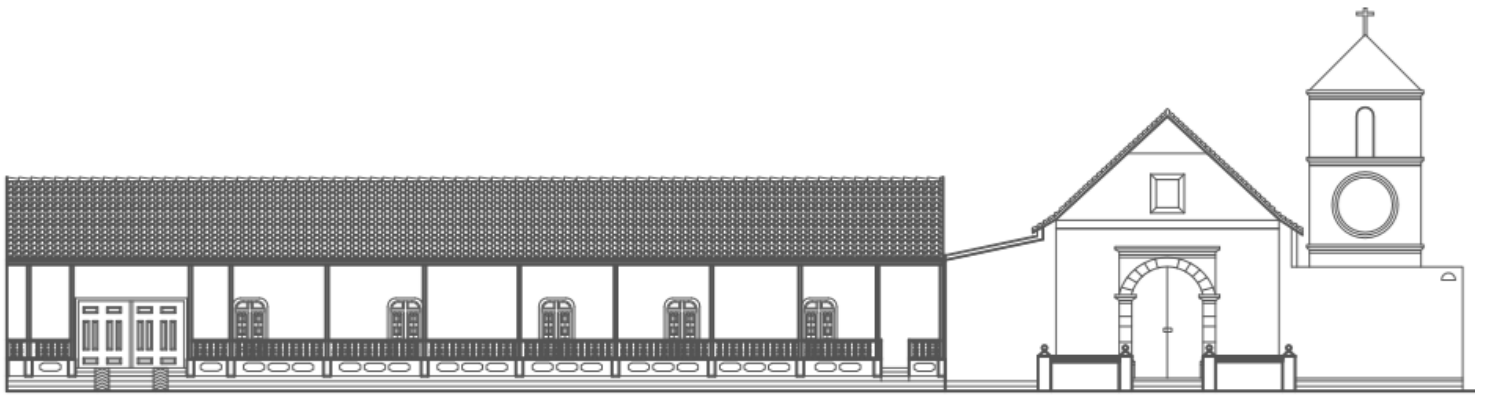
*Imagen 50.. Fachada principal de la Capilla Doctrinera Inmaculada Concepcion y casa curial de Tópaga – Boyacá, (2016).*
