**ESTUDIOS PRELIMINARES PARA LA RESTAURACIÓN  
ARQUITECTÓNICA DE LA CAPILLA DOCTRINERA INMACULADA  
CONCEPCIÓN DEL MUNICIPIO DE TÓPAGA BOYACÁ**

**PROGRAMA DE ARQUITECTURA  
FACULTAD DE INGENIERÍA Y ARQUITECTURA  
UNIVERSIDAD DE PAMPLONA**

**AÑO 2016**

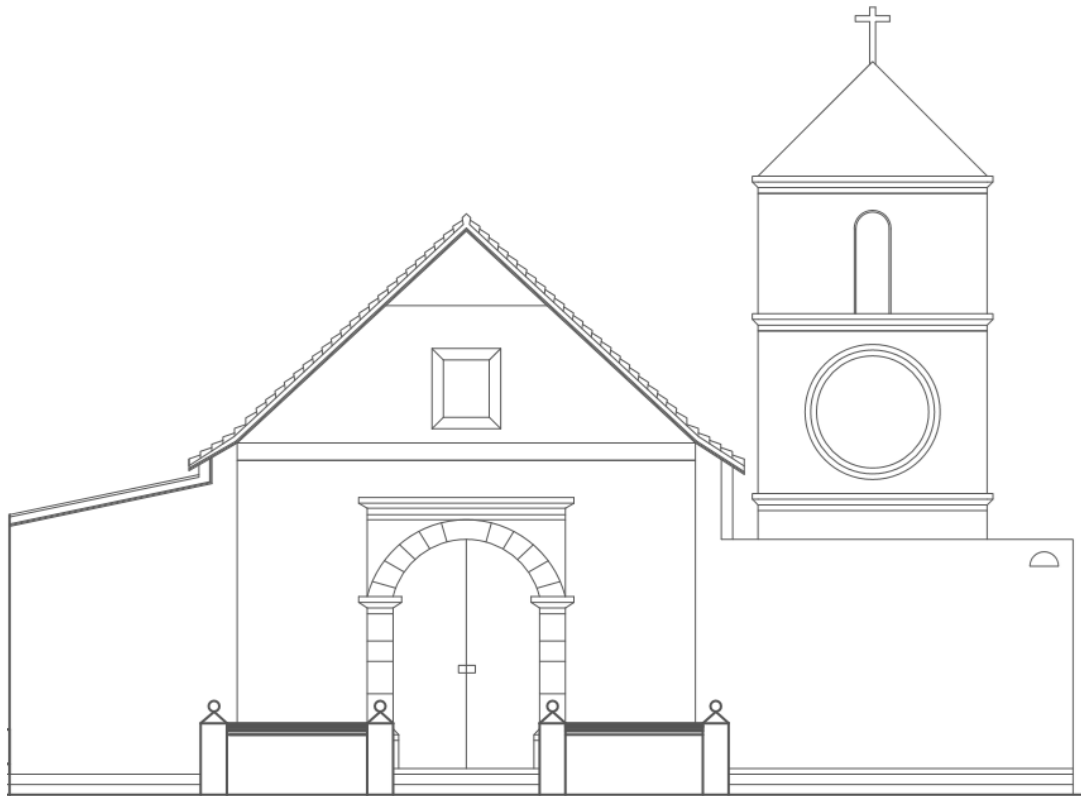
*Imagen 51. Fachada principal de la Capilla Doctrinera Inmaculada Concepcion, Tópaga – Boyacá, (2016).*

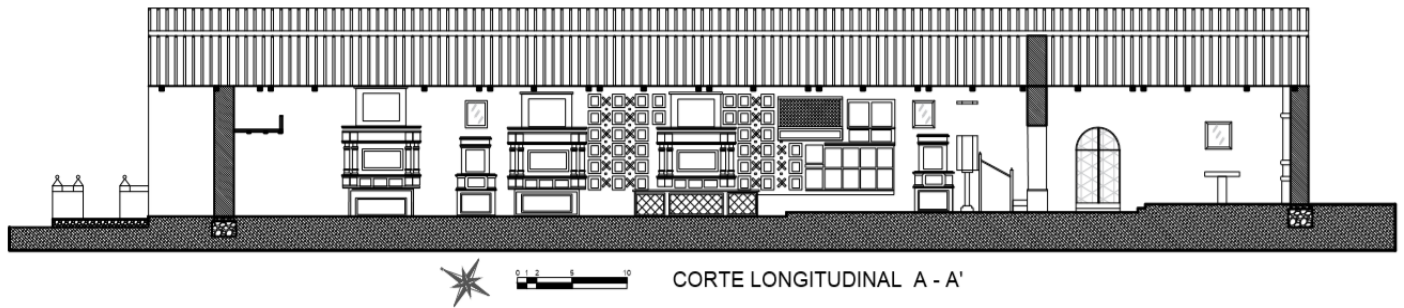
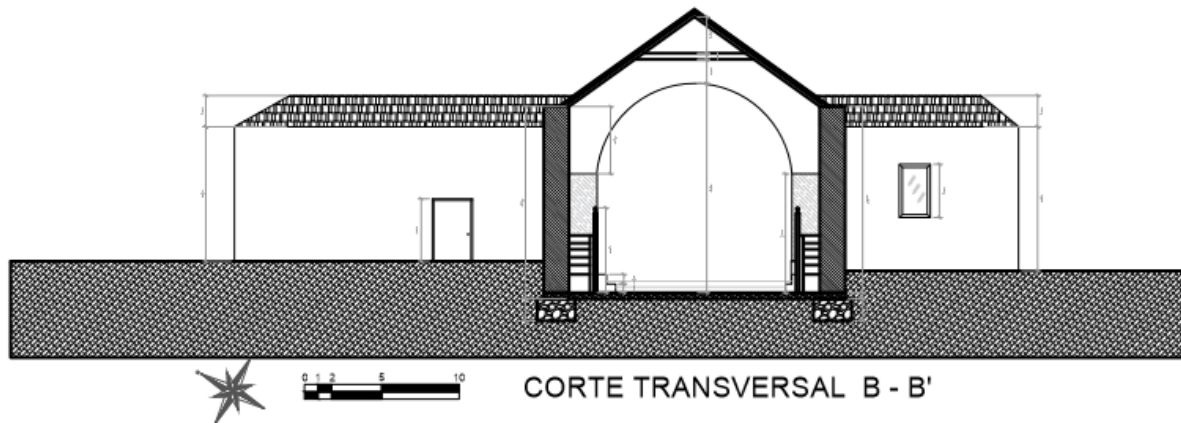
*Imagen 52. Cortes A-A' y B - B' Capilla Doctrinera Inmaculada Concepcion, Tópaga – Boyacá, (2016).*

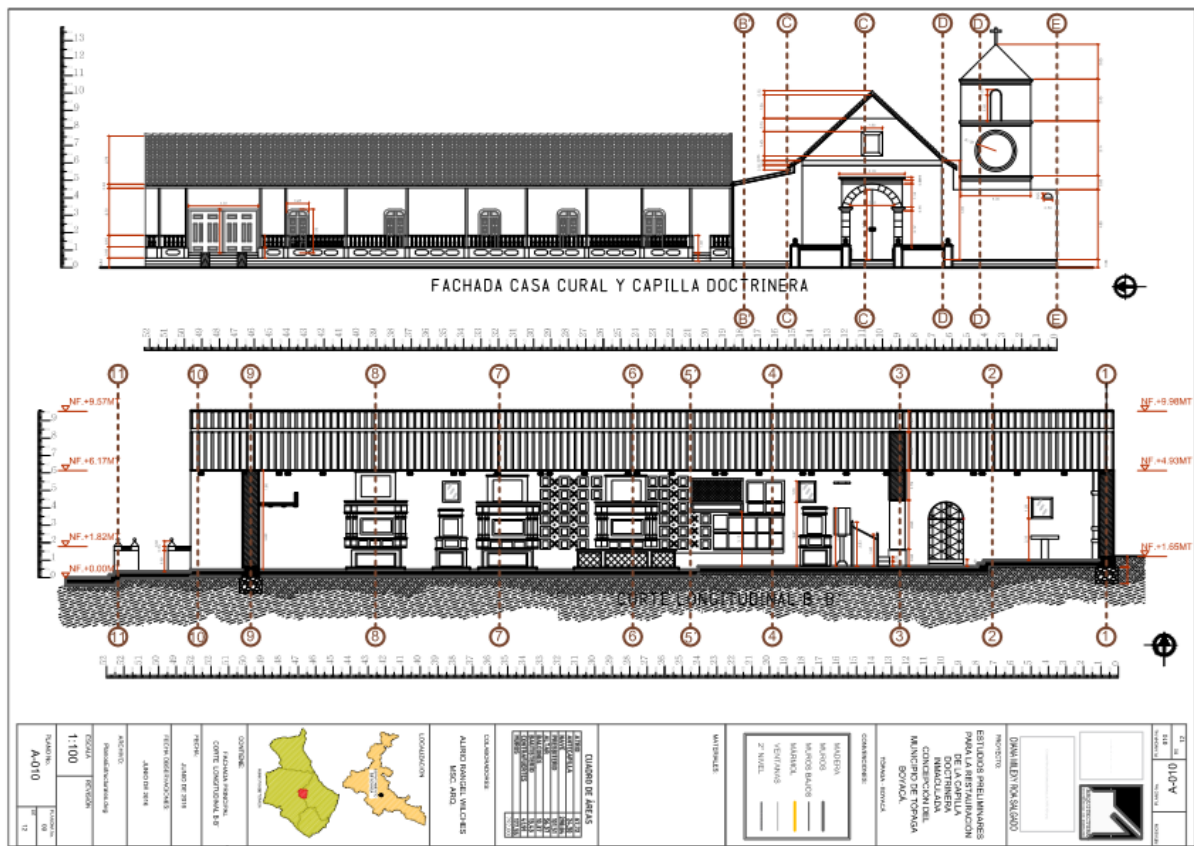
Imagen 53. Cortes A-A y B – B' Capilla Doctrinera Inmaculada Concepcion, Tópaga – Boyacá, (2016).

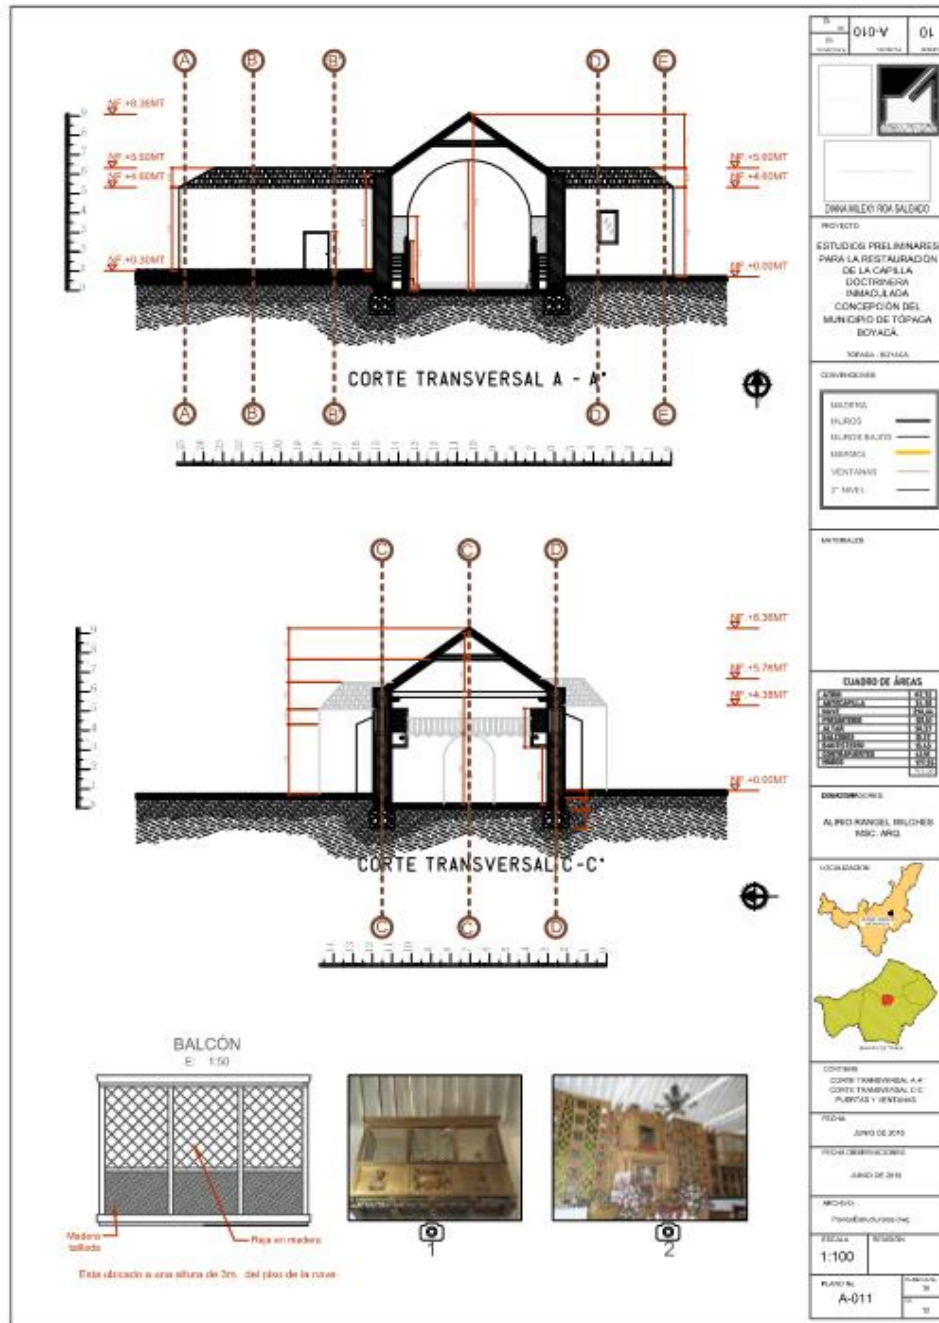
Imagen 54. Cortes A-A' y B-B' Capilla Doctrinera Inmaculada Concepcion, Tópaga – Boyacá, (2016).

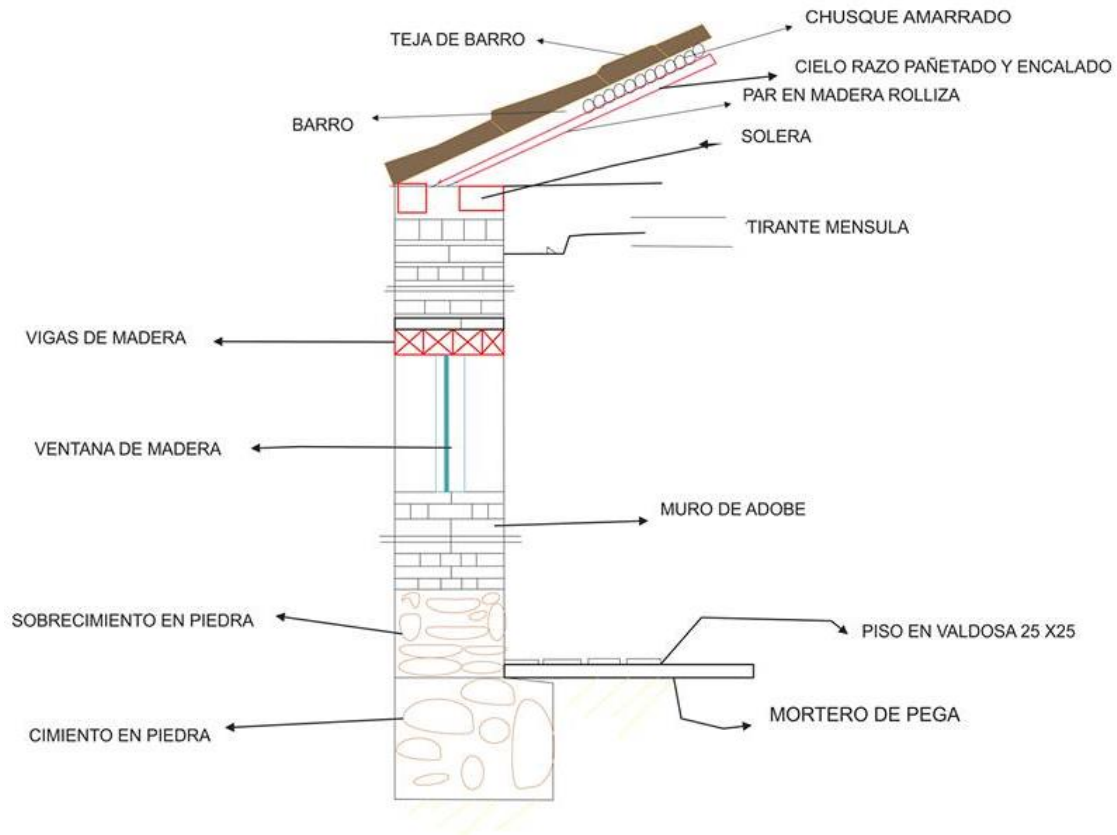
*Imagen 55. Detalle constructivo Murario de la Capilla Doctrinera, Inmaculada Concepcion Topaga, Boyaca.*

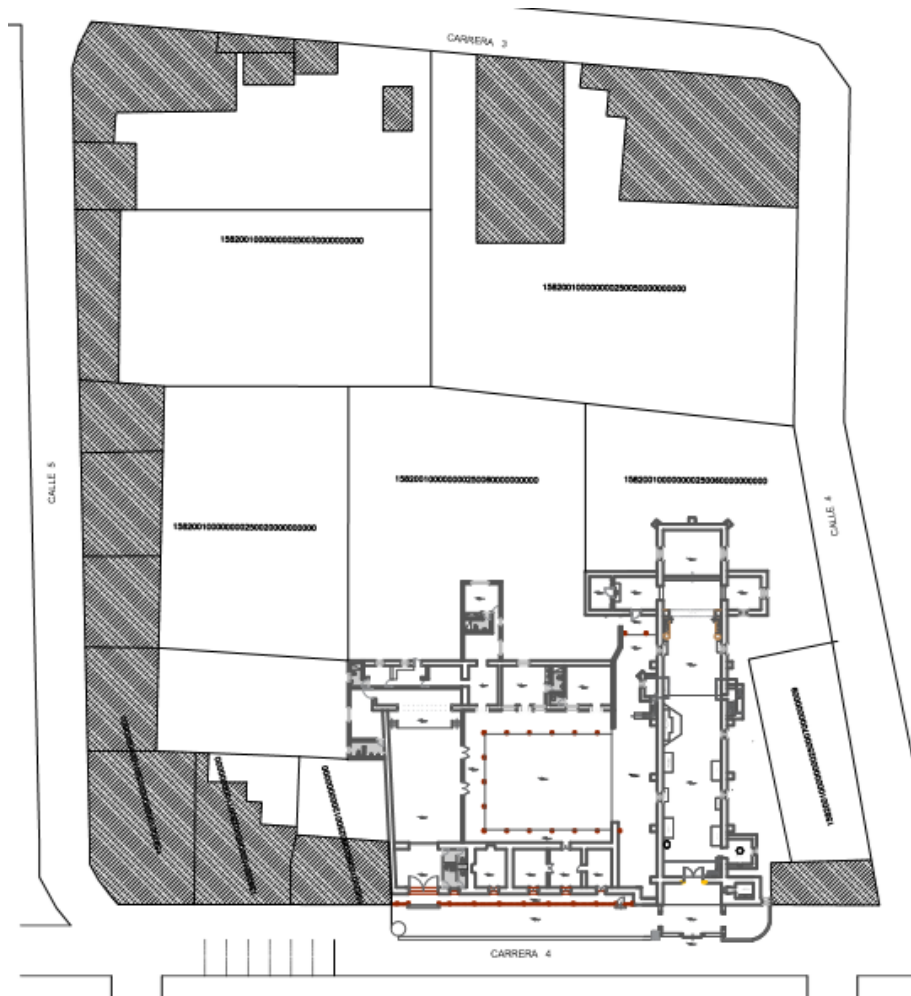
PERFIL URBANO ( AÑO 2016)

### 7.1 Estudio de Tradición Predial (El BIC se representa con la Planta de Estructura

Muraría escalada; el resto de los predios con llenos y vacíos + divisiones prediales)

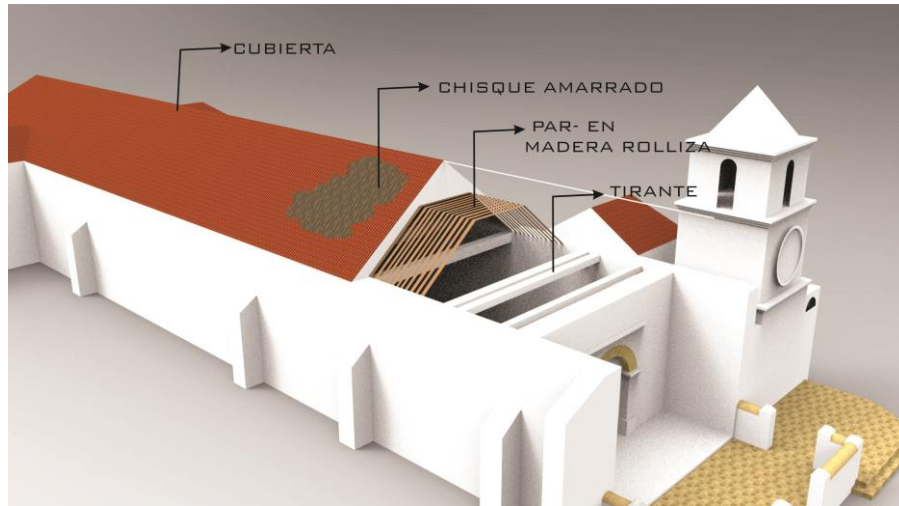
*Imagen 56. Detalle de cubierta de la Capilla Doctrinera, Inmaculada Concepcion Topaga, Boyaca.  
Fuente: Autora.*

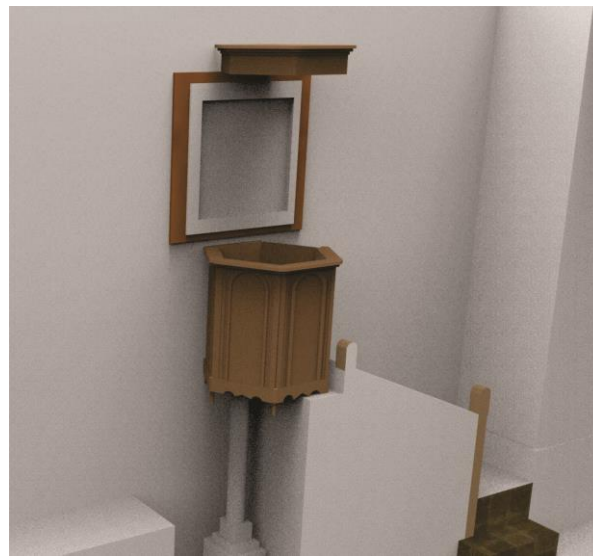
*Imagen 57. Detalle Pulpito Izquierdo de la Capilla Doctrinera, Inmaculada Concepcion Topaga, Boyaca.  
Fuente: Autora.*

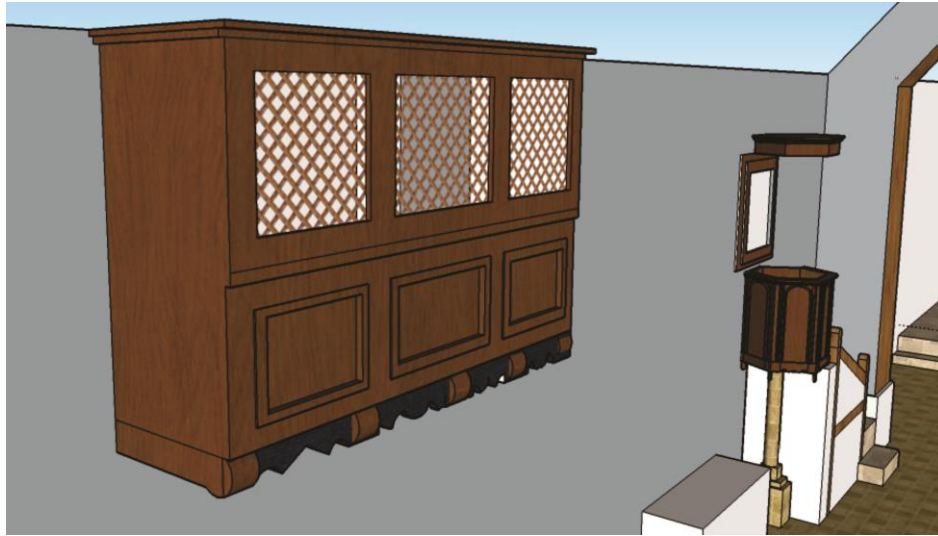
*Imagen 58. Detalle Balcon y Pulpito de la Capilla Doctrinera, Inmaculada Concepcion Topaga, Boyaca.  
Fuente: Autora.*

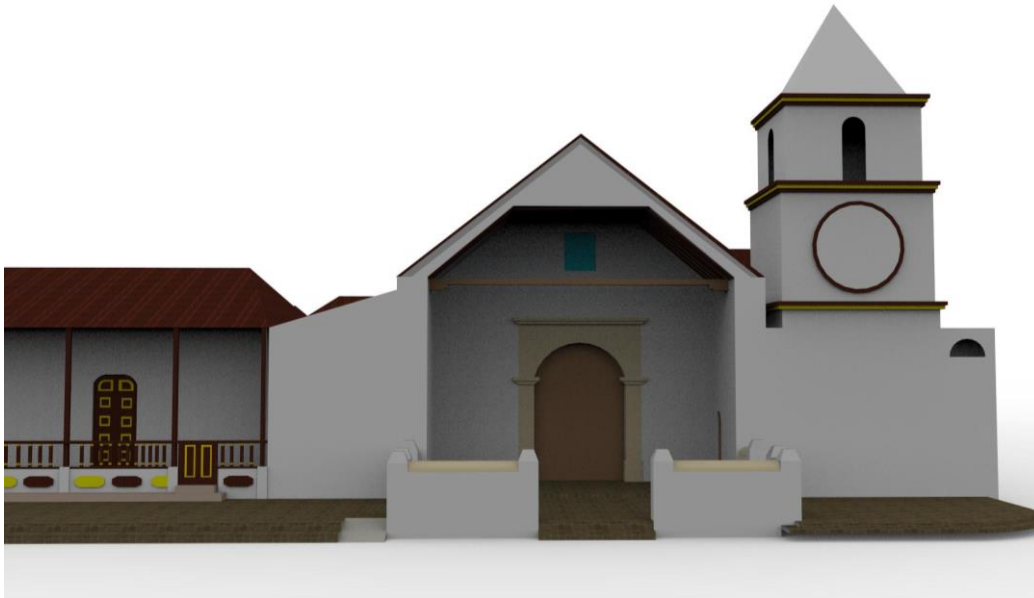
*Imagen 59. Render 1 Fachada Capilla Doctrinera Inamaculada Concepcion Topaga  
Boyaca.*
