Práctica empresarial como ingeniera auxiliar de residencia de obra en el proyecto Santa Eduvigés para la construcción de viviendas de interés prioritario en el municipio de Toledo - departamento de Norte de Santander

Trabajo de grado para optar el título de Ingeniera Civil

Universidad de Pamplona

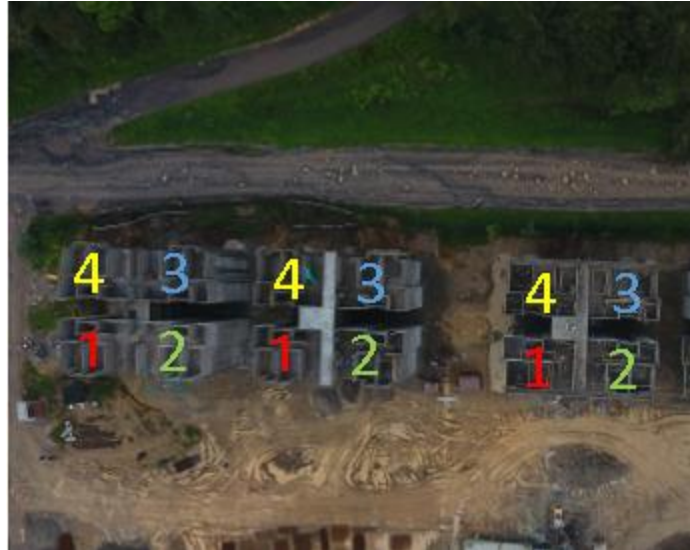
Ilustración 3. Distribución de apartamentos en planta.

Cada torre cuenta con 4 apartamentos cada una los cuales están distribuidos y enumerados de la siguiente manera:

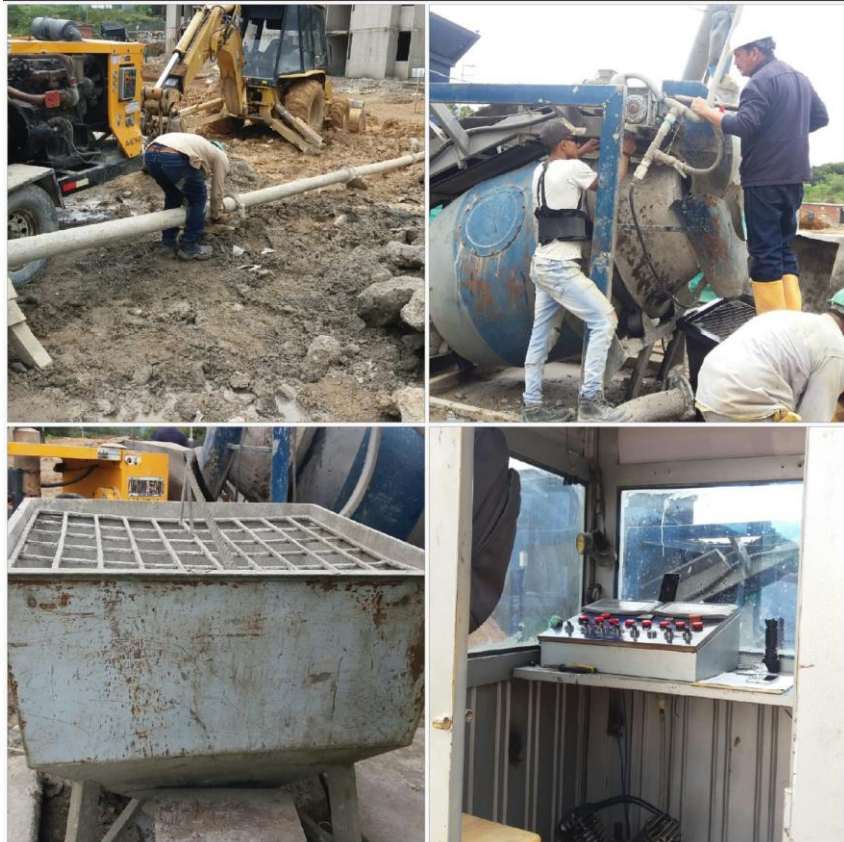
Ilustración 4. Bomba, planta, tolvas, centro de despacho.

El proyecto Santa Eduvigis cuenta con una planta de concreto en obra la cual está a cargo del ingeniero civil Andrés Godoy. El personal de la planta de concreto lo dirige al encargado de despachar el concreto, a quien lo acompañan, el manipulador de la bomba, dos ayudantes encargados del manejo del cemento y el operario del retrocargador quien aloja los agregados a las tolvas de la planta. Los ayudantes de la planta encargados del cemento, son también quienes ayudan a la toma de muestras para ensayos y el manejo de la máquina para fallar los cilindros, para un total de 6 integrantes que conforman al personal de la planta.

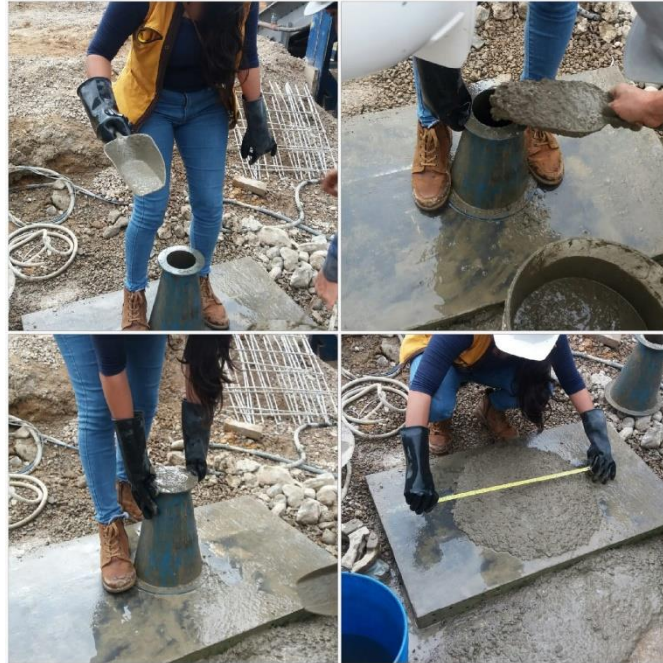
Ilustración 5. Toma de asentamiento.

El segundo campo consistió en la toma de los asentamientos para las muestras, que se hacían más o menos en la mitad del tiempo que duraba el proceso de fundida de los dos apartamentos

que generalmente se tenían diarios, esto cuando no había problemas ni imprevistos con la planta de concreto.

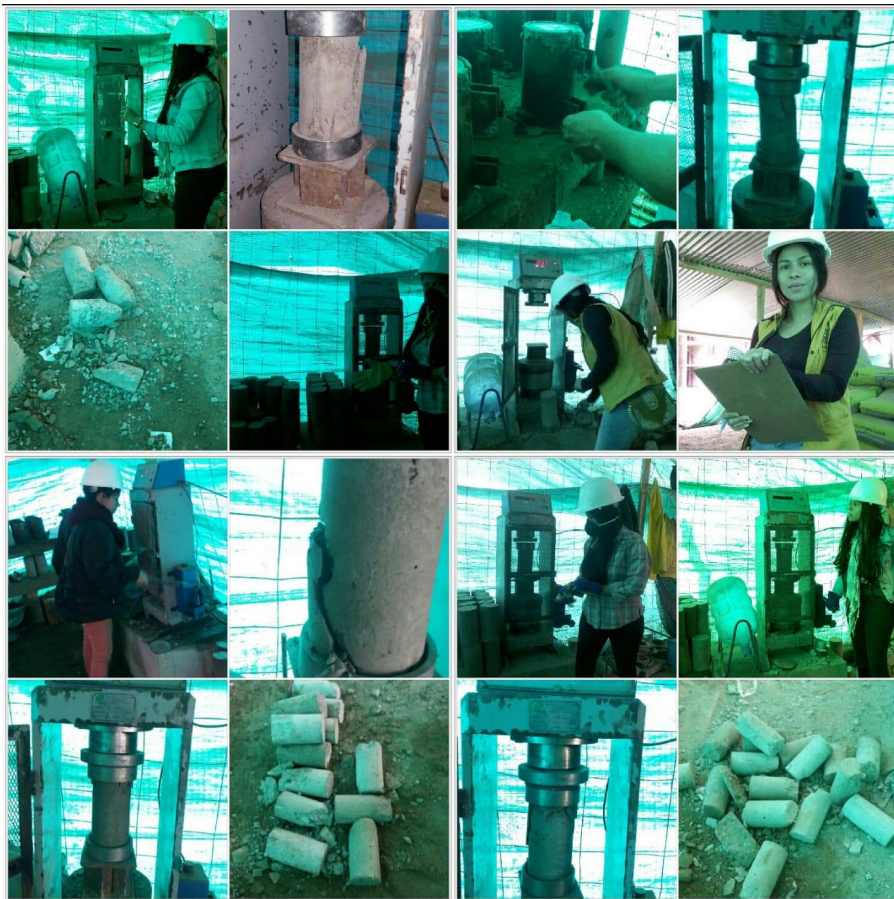
Ilustración 7. Ensayo de resistencia a compresión a los cilindros de muestra

El tercer campo comprendió en darles el curado y hacerle el ensayo a compresión a las muestras de cada uno de los elementos constructivos. A continuación, se muestra los resultados y análisis que se fueron tomando para cada uno de los elementos constructivos de todas y cada una de las torres.

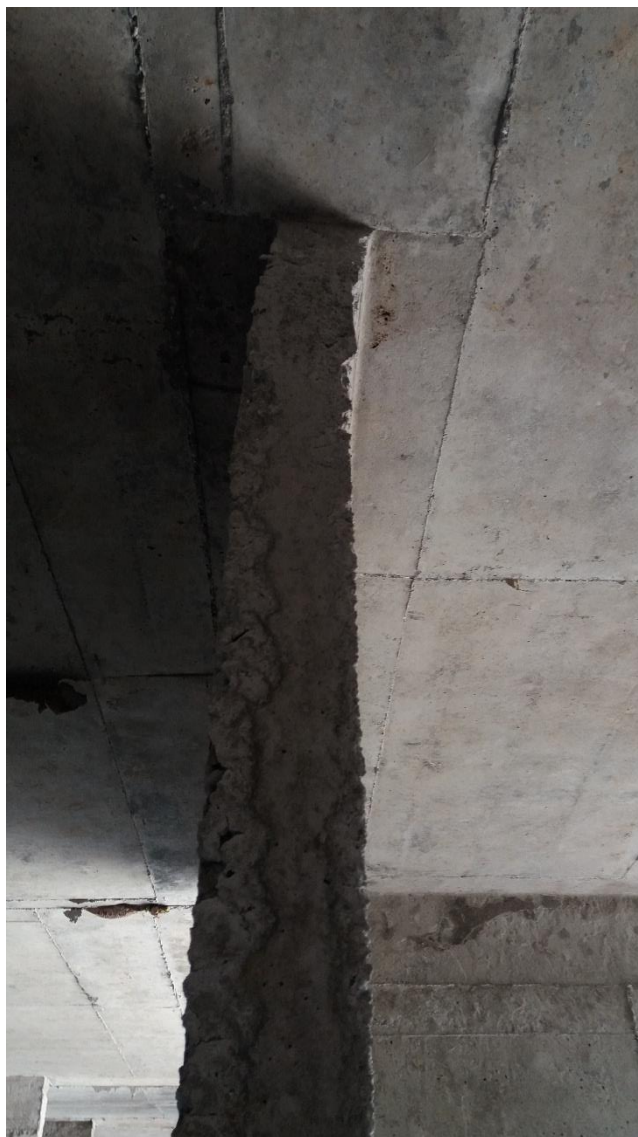
Ilustración 9. Muro interior que presenta desviación y agrietamiento.

En estas imágenes se puede observar unas de las muchas irregularidades que se presentaban en las estructuras debido a las malas condiciones que presentaban algunas formaletas y el afán para desencofrar que se tenía, para continuar con la siguiente actividad de fundida.

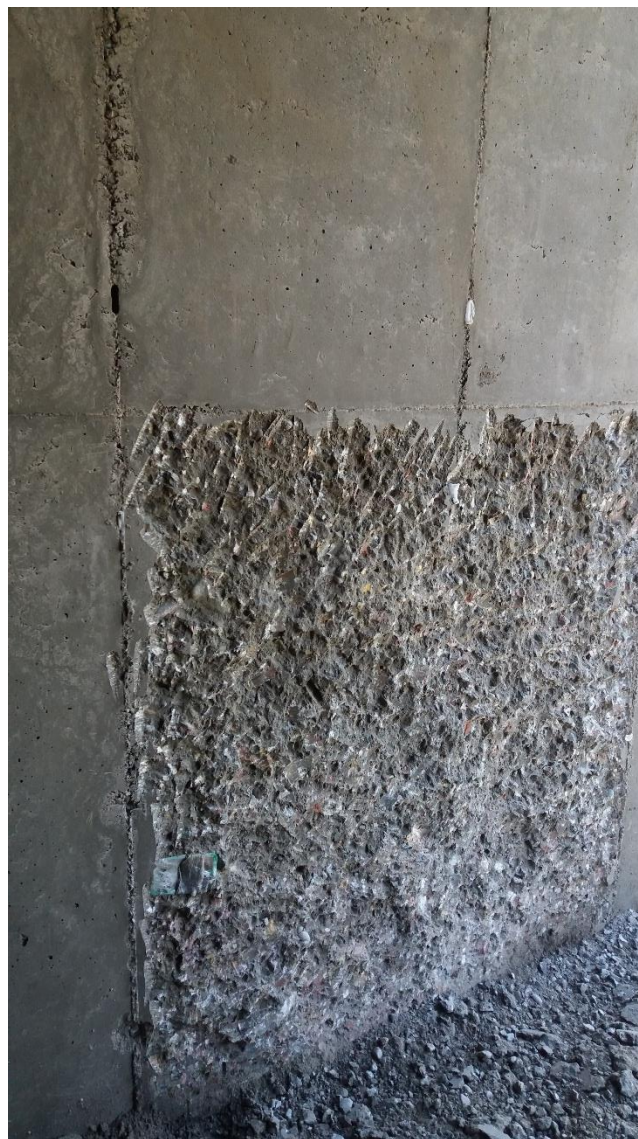
Ilustración 10. Muestra de pared afectada debido a la mala colocación de las formaletas.
