INVENTARIO VIAL GEOREFERENCIADO Y CATEGORIZACION DE LAS VIAS
TERCIARIAS DEL MUNICIPIO DE PAMPLONA, NORTE DE SANTANDER CON LA
IMPLEMENTACION DE HERRAMIENTAS SIG.

UNIVERSIDAD DE PAMPLONA FACULTAD DE INGENIERIAS Y ARQUITECTURA
PROGRAMA DE INGENIERIA CIVIL PAMPLONA

2019

Trabajo de grado presentado como requisito para optar
al título de Ingeniero Civil

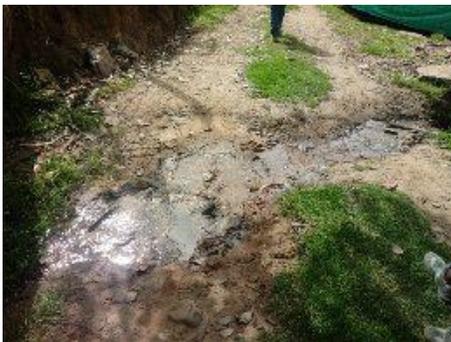
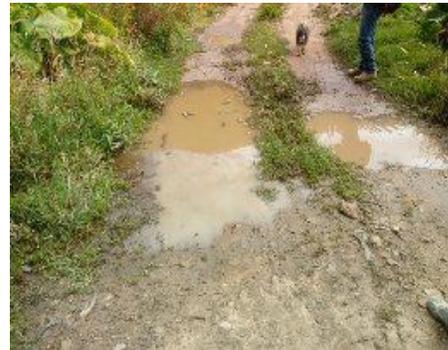
Ento del recorrido de la vía de Navarro se notó que la carretera se encontraba en su mayoría en un estado pésimo, el tipo de terreno era montañoso, obras de drenaje como son el cruce de agua superficial, el tipo de superficie de la vía también se presentaron varios sitios críticos, muchos debido a la explotación por parte de la población de esta vereda. En las ilustraciones 5 y 6 nos muestra sitios críticos, y obras de drenaje encontradas en esta Vía

Ilustración 5: Fotografías de las obras de drenaje de la vía de Navarro.

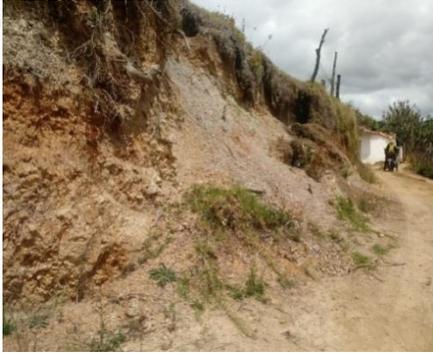
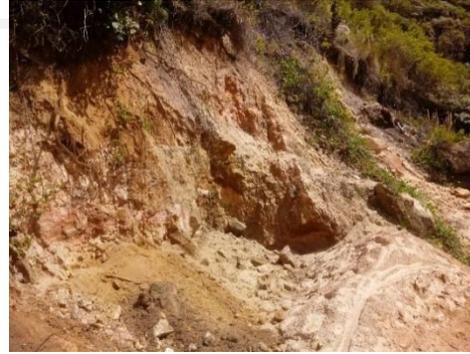
Ilustración 6: Fotografías de los sitios críticos de la vía de Navarro.

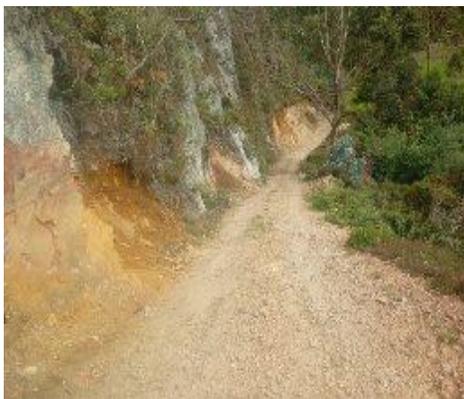
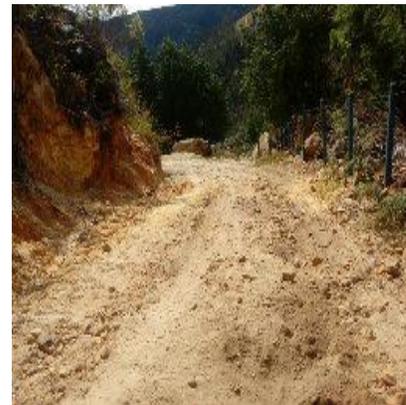
Se realizó un registro fotográfico del eje de la vía cada 100 metros para obtener un registro visual más amplio y con mayor información. En el GPS se tuvo la ubicación exacta debidamente georreferenciada en cada 100 metros de vía recorrida y de esta manera poder identificar mejor las descripciones del estado y características de las estructuras existentes en las vías en estudio. En la ilustración 7 se muestra el eje de la vía y su pésimo estado.

Ilustración 7 Fotografías del eje de la vía de Navarro.

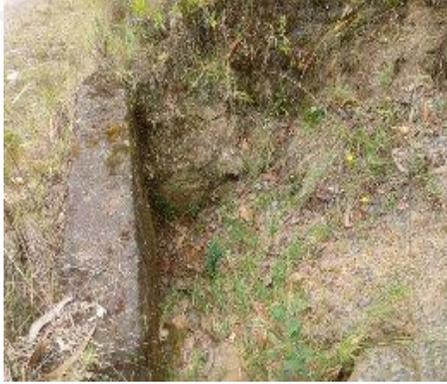
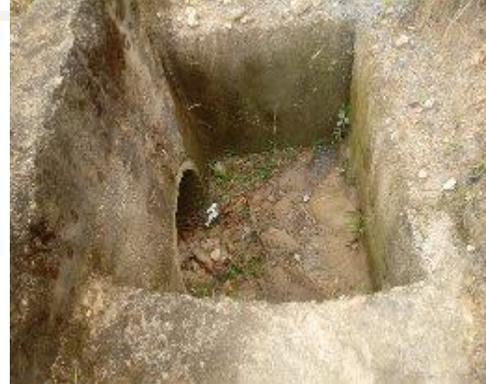
En el recorrido de la vía se encontraron obras de drenaje en las que estaban alcantarillas y cruce de aguas superficiales las cuales estaban en su mayoría en malestado y otras no funcionales, además se encontraron 45 sitios críticos en su mayoría deslizamientos. En las ilustraciones 9 y 10 se muestran obras de drenaje y sitios críticos de la vía.

Ilustración 9: Fotografías de Obras de drenajes de la vía el rosal.

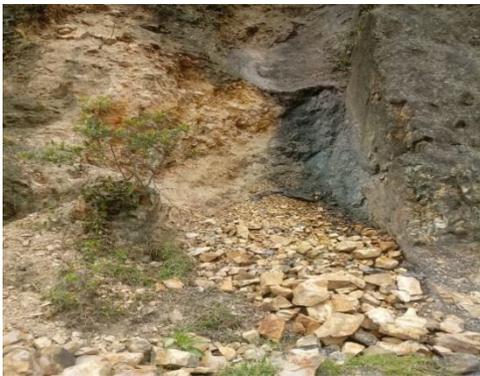
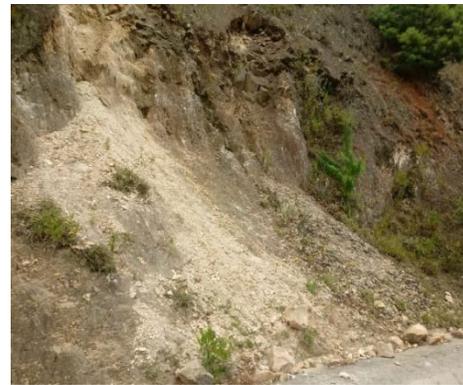
Ilustración10: Fotografías de sitios críticos la via el Rosal

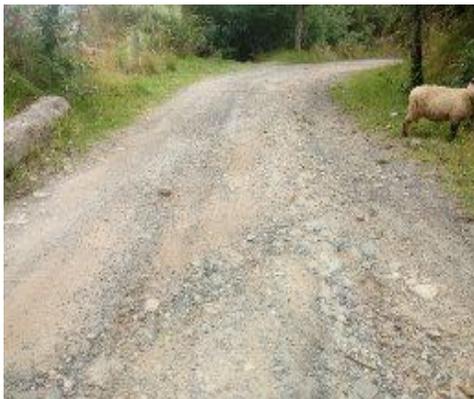
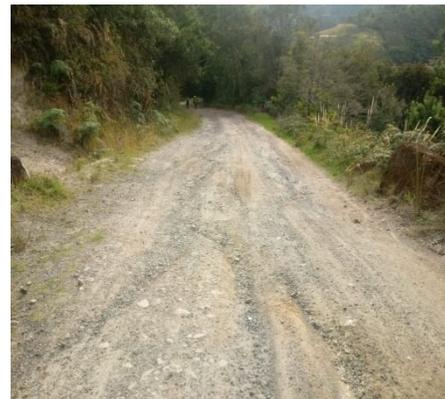
Ilustración11 Fotografíasdel ejes de la vía el Rosal.

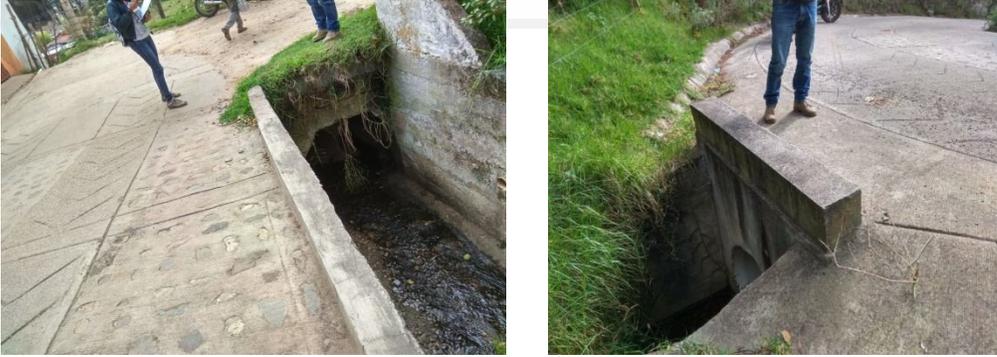
Esta vía cuenta aproximadamente con 0.950 Km, cuenta con cuatro placas huellas, el terreno era montañoso, contaba con 8 obras de drenaje de tipo alcantarilla y la mayoría medianamente colmatadas, un box culver, además con tres de sitios críticos, dos muros de contención uno en concreto y el otro en gaviones, además es una vía que cuenta con dos ramales.

Ilustración 19: Fotografías de Obras de drenaje del recorrido de Jurado.

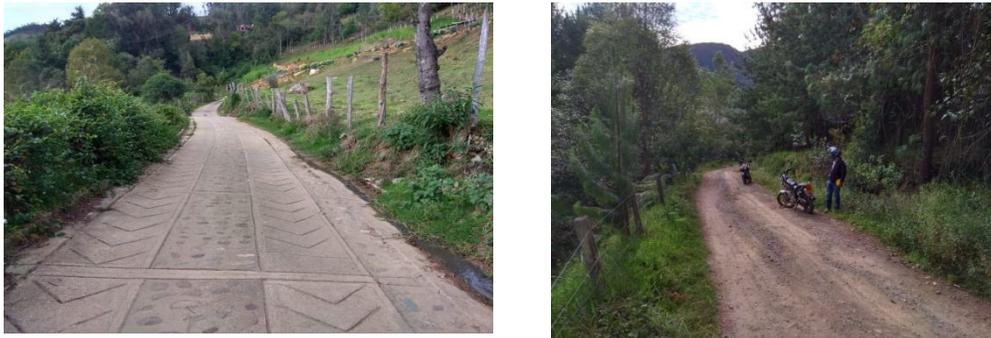
Ilustración 20: Fotografías de la vía de Jurado.

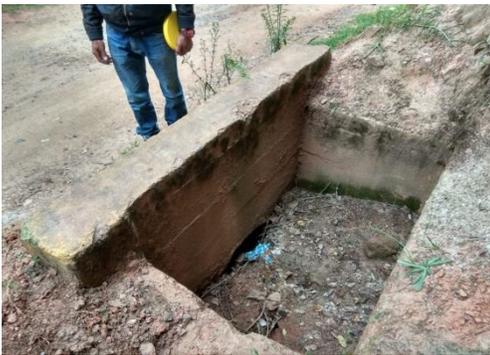
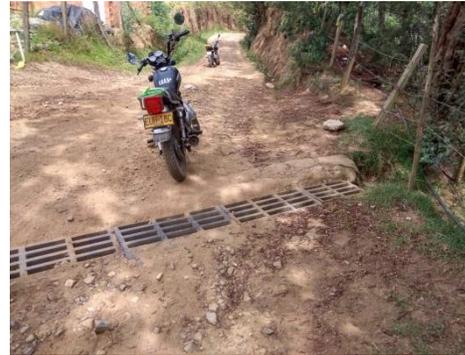
Ilustración 22: Fotografías de las obras de drenaje de la vía monteadentro..

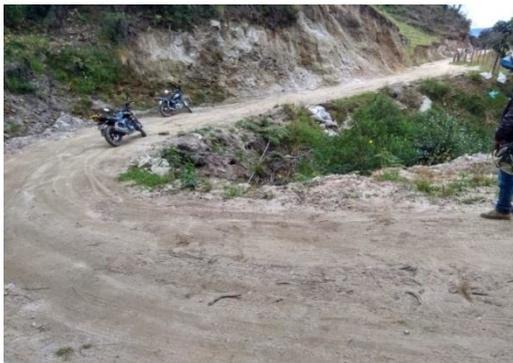
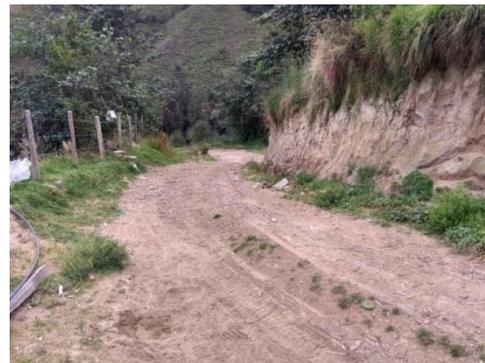
Ilustración 23: Fotografía del eje de la vía de monteadentro.

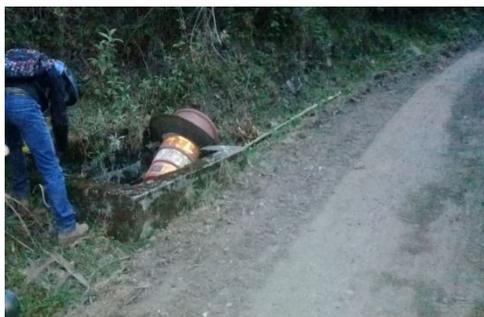
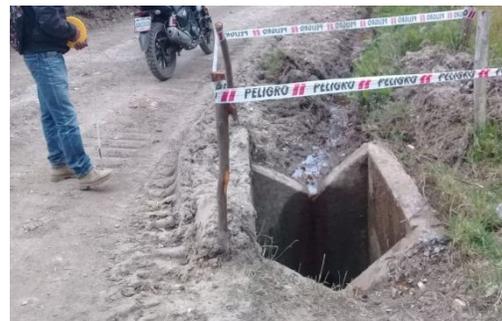
Ilustración 25: Fotografías de las obras de drenaje de la vía Alcaparral.

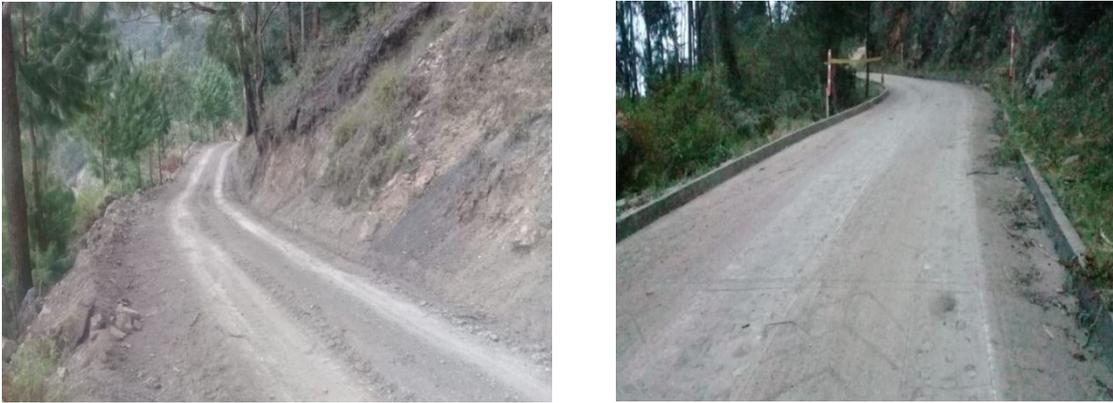
Ilustración 26: Fotografías del eje de la vía de Alcaparral.

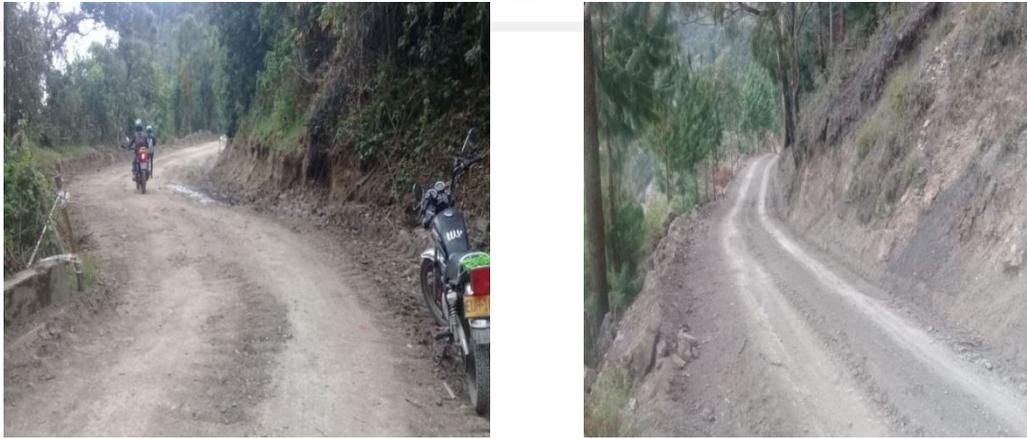
Ilustración 28: Fotografías del eje de la vía de Fontibón.

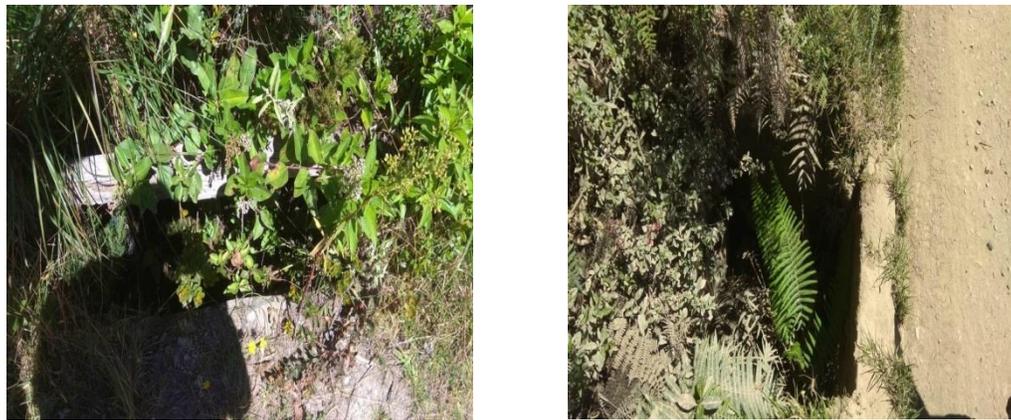
Ilustración 29: Fotografías de las obras de drenaje de la vía Fontibón.

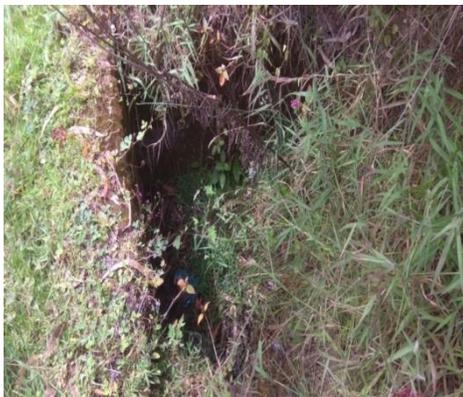
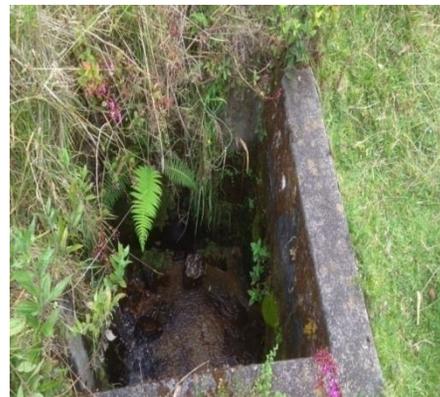
Ilustración 31: Fotografías de las obras de drenaje de la vía la unión.

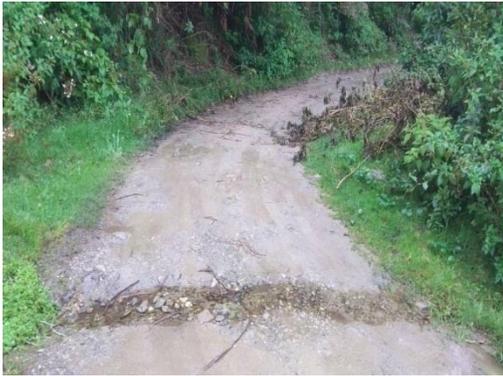
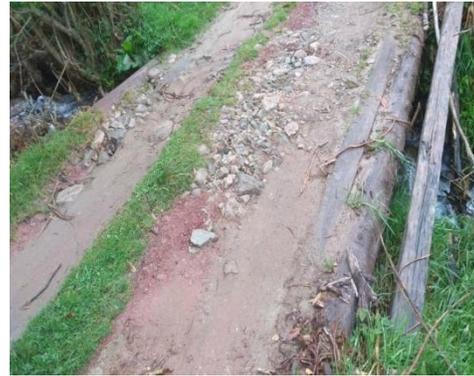
Esta vía cuenta aproximadamente con 8 Km es una de las vías más largas, el tipo de superficie en su gran mayoría era destapado y el terreno montañoso, contaba con 46 obras de drenaje la mayoría son alcantarilla con flujo de agua constante, tubería en concreto de 36" y 5m de longitud, y 5 sitios críticos los cuales son deslizamiento de materiales pétreos

Ilustración 36: Fotografías de las obras de drenaje de la vía de Chichira.

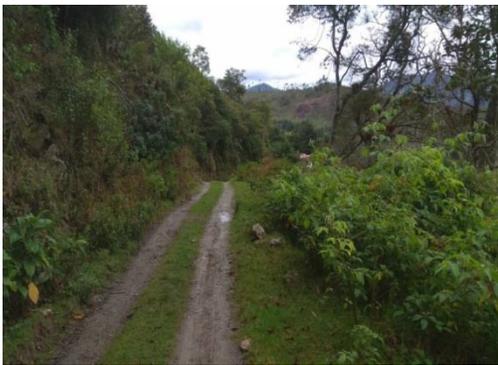
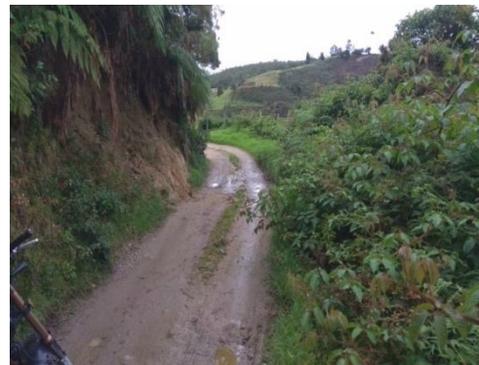
Ilustración 37: Fotografías del eje de la vía de Chichira..

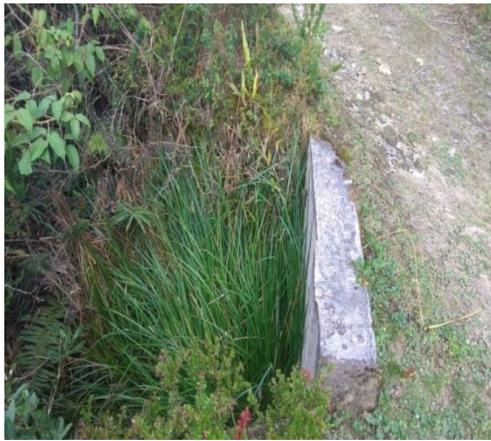
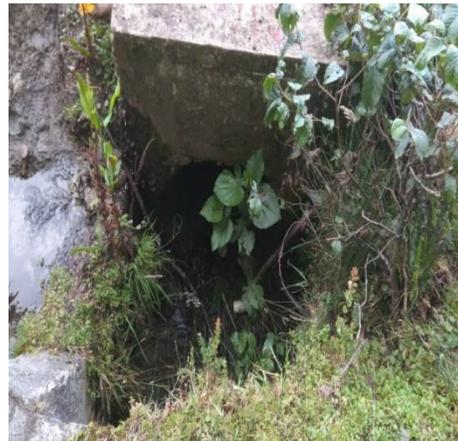
Esta vía cuenta aproximadamente con 5,720 Km, el tipo de superficie en su gran mayoría era destapado y el terreno montañoso, contaba con 26 obras de drenaje la mayoría son alcantarilla con tubería en concreto de 24 pulgadas, longitud aproximada de 6m, rodeada con vegetación, pero las tuberías se encuentran en buenas condiciones.

Ilustración 39: Fotografías de las obras de drenaje de la vía de Alto grande

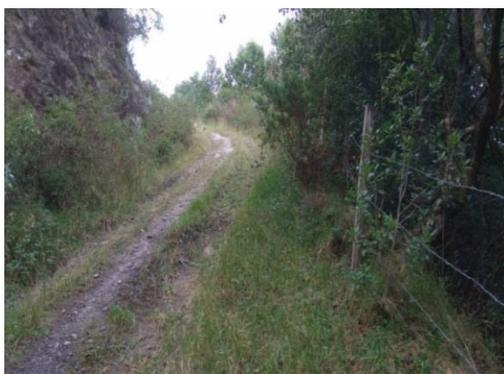
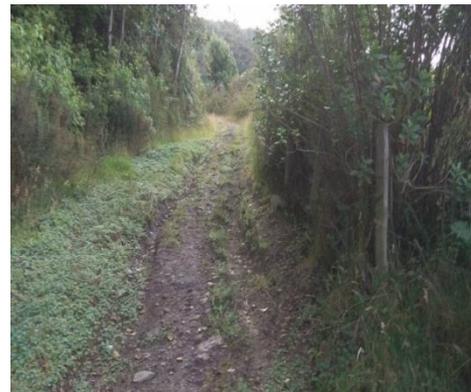
Ilustración 40: Fotografías del eje de la vía de Alto Grande..

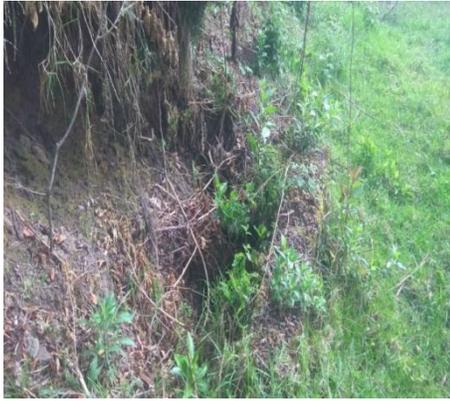
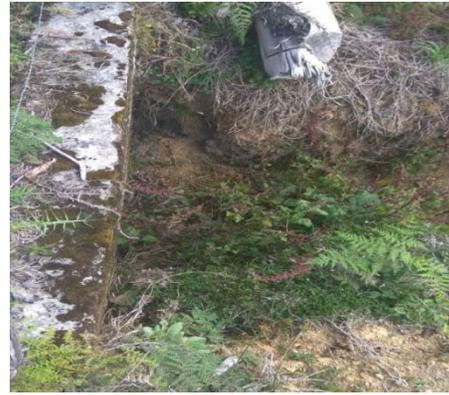
Esta vía cuenta aproximadamente con 18,550 Km, es la vía más larga que se inventario, el tipo de superficie en su gran mayoría era destapado y el terreno montañoso, contaba con 152 obras de drenaje la mayoría son alcantarilla, la obra se encuentra colmatada en su mayoría debido a la acumulación de sedimentos y vegetación que presenta, lo que dificulta la medida de las dimensiones de la caja, la tubería en concreto de 24 pulgadas y longitud aproximada de 6m, con 34b sitios críticos y la mayoría se observa en la ladera zonas de desplazamiento, que permite concluir el riesgo a deslizamiento del terreno.

Ilustración 42: Fotografías de las obras de drenaje de la vía de Laureano Gomez

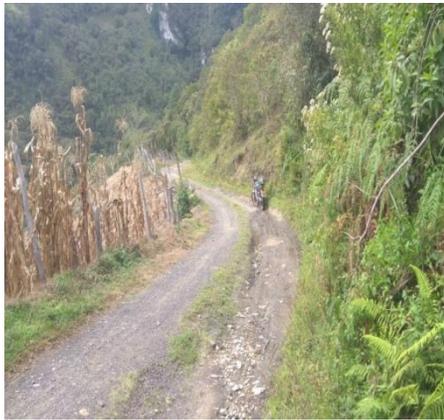
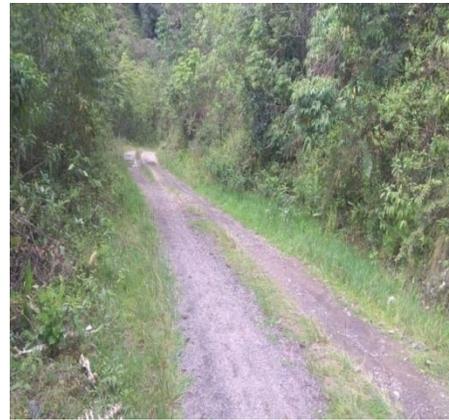
Ilustración 43: Fotografías del eje de la vía de Laureano Gomez..

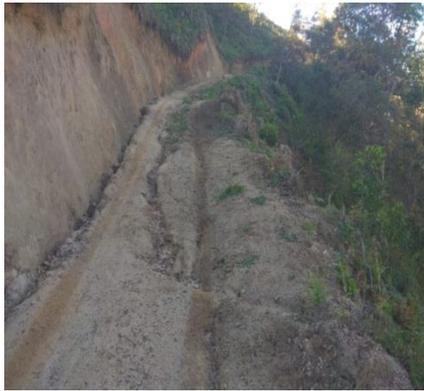
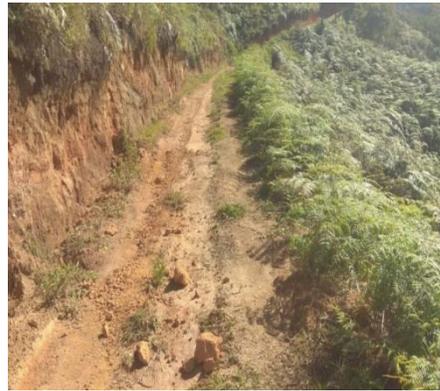
Ilustración 50: Fotografías del eje de la vía de Zarzal.

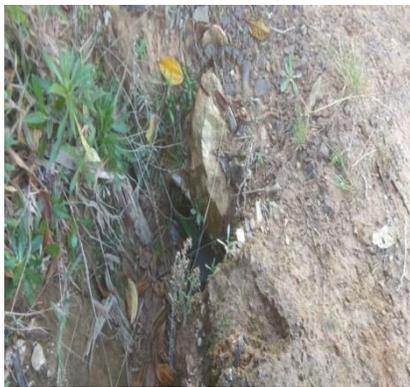
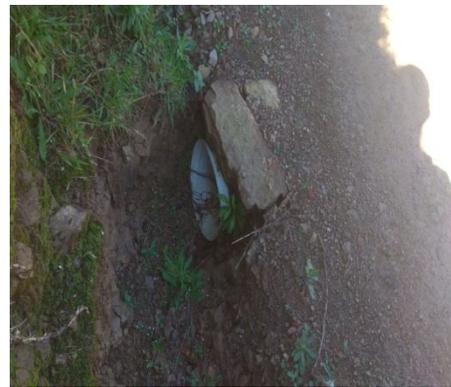
Esta vía cuenta aproximadamente con 6,240 km, el tipo de superficie en su gran mayoría era destapado y el terreno montañoso, cuenta con 12 obras de drenaje lo cual son tuberías en PVC de 10 in se encuentra en buen estado, se recomienda continuar con la limpieza y el mantenimiento periódico para evitar colapsos en el sistema, además presenta 8 sitios críticos los que en su gran cantidad es provocado por el deslizamiento en la ladera lo que está afectando el tramo de la vía.

Ilustración 51: Fotografías de las obras de drenaje de la vía de Zarzal.

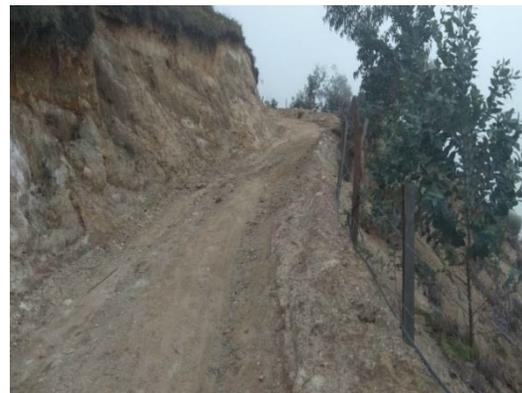
Ilustración 56: Fotografías del eje de la vía de Sabagua.

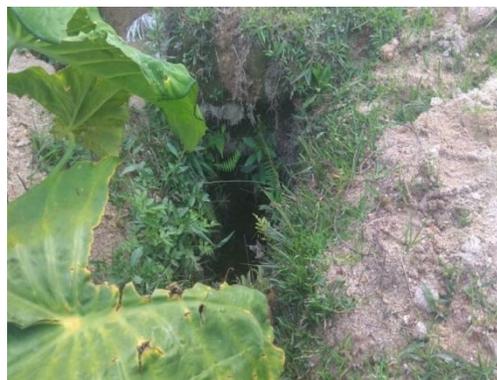
Esta vía cuenta aproximadamente con 3,920 km, el tipo de superficie en su gran mayoría era destapado y el terreno montañoso, tiene una obra de drenaje, obra generada por la comunidad con el fin de evitar que el flujo de agua transcurra sobre la carretera directamente, se presentan doce sitios críticos en todo el trayecto de esta vía, la mayoría se observan zonas de falla en la ladera, lo que genera sobre la zona riesgo a deslizamientos sobre la vía.

Ilustración 57: Fotografía de .la obra de drenaje de la vía sabagua.

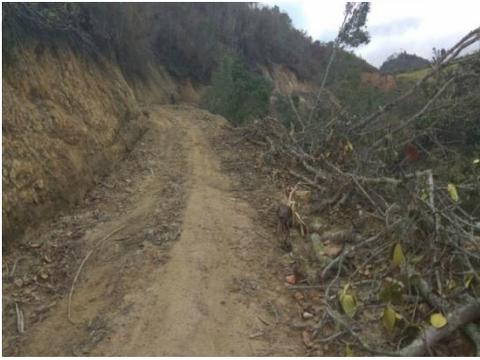
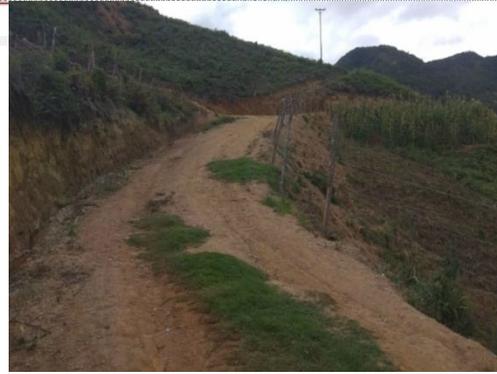
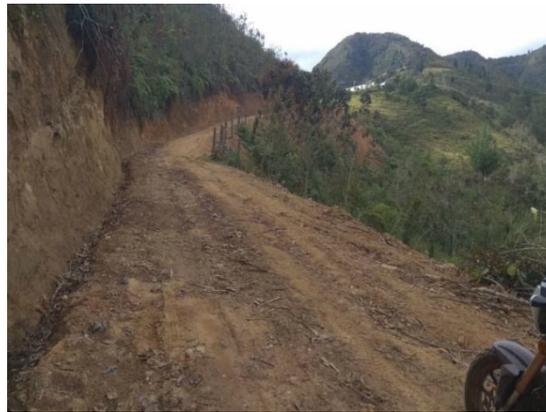
Ilustración 59: Fotografías del eje de la vía de Tampoqueba.

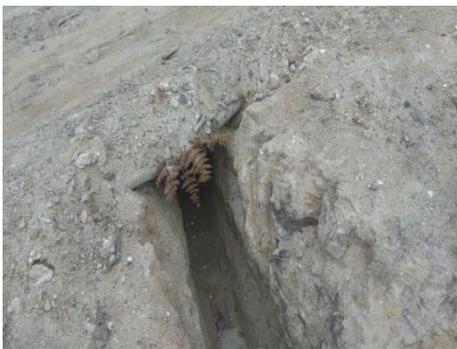
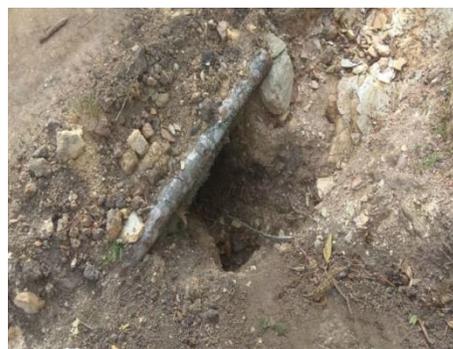
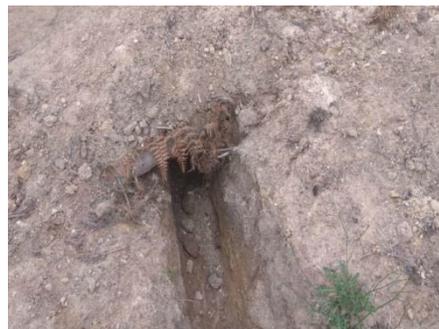
Ilustración 60: Fotografías de las obras de drenaje de la vía de Tampoqueba.

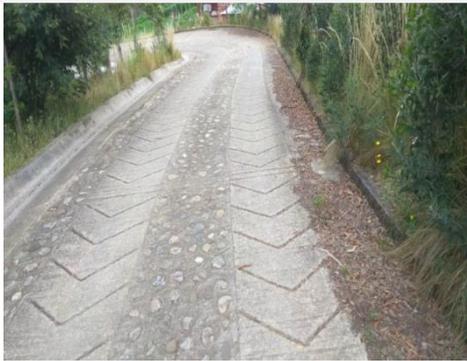
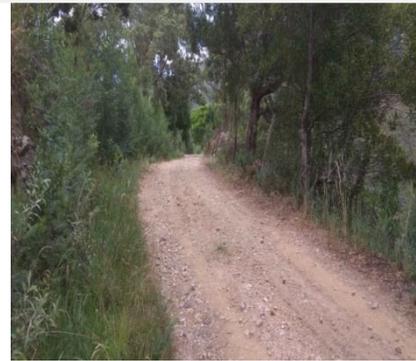
Ilustración 62: Fotografías del eje de la vía de Ulaga bajo.

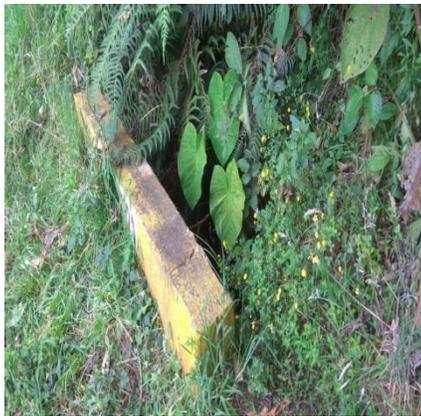
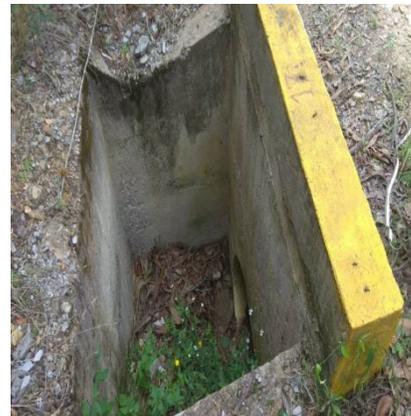
Esta vía cuenta aproximadamente con 6,650 km, el tipo de superficie en su gran mayoría era destapado y el terreno montañoso, con veintiuna obras de drenaje de las cuales una es un cuerpo de agua superficial y veinte son alcantarillas con caja en concreto de (2*2), en muy buen estado, se recomienda el mantenimiento y limpieza periódico con el fin de evitar que el sistema se obstaculice.

Ilustración 63: Fotografías de las obras de drenaje de la vía de Ulaga bajo.

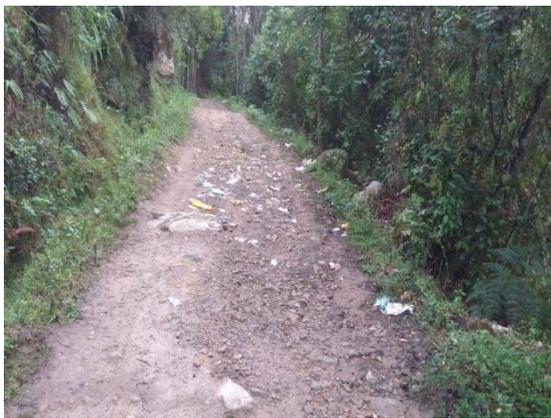
Ilustración 65: Fotografías del eje de la vía de Sabaneta bajo.

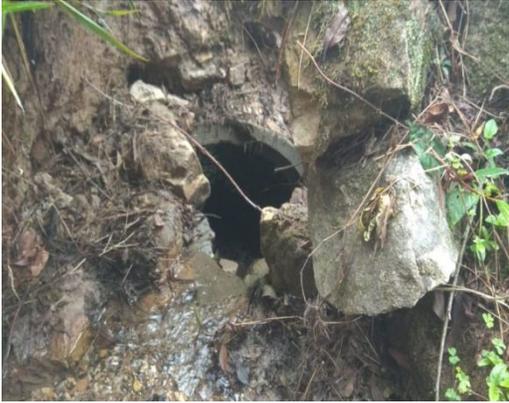
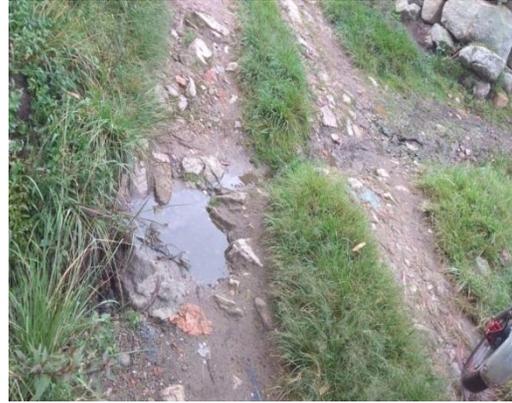
Esta vía cuenta aproximadamente con 6,320 km, el tipo de superficie en su gran mayoría era destapado y el terreno montañoso, con treinta y uno obras de drenaje de las cuales un porcentaje son alcantarillas obstruidas por vegetación y terreno natural, tubería en concreto de 16", con una longitud de 6m desde la entrada hasta la salida, otro porcentaje son alcantarillas en buen estado sin flujo de agua. posee una tubería en concreto con un diámetro de 36". longitud de 6m desde la entrada hasta la salida además tiene cuerpos de agua superficial debido a un afloramiento, se presenta un cruce de cuerpo de agua superficial constante.

Ilustración 66: Fotografías de las obras de drenaje de la vía de Sabaneta bajo.

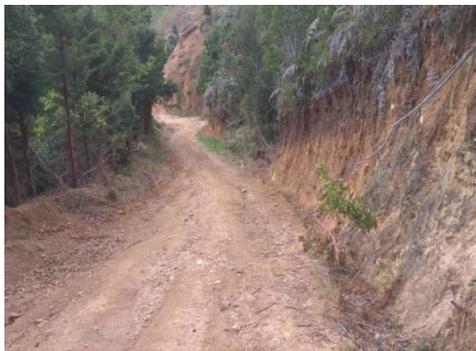
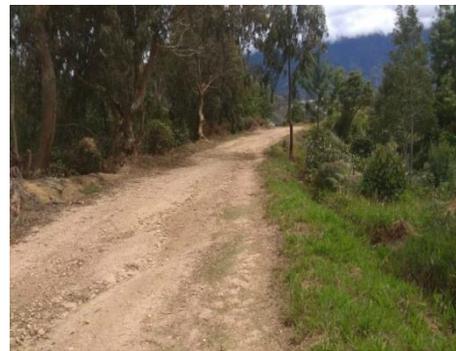
Ilustración 68: Fotografías del eje de la vía de Sabaneta Alta.

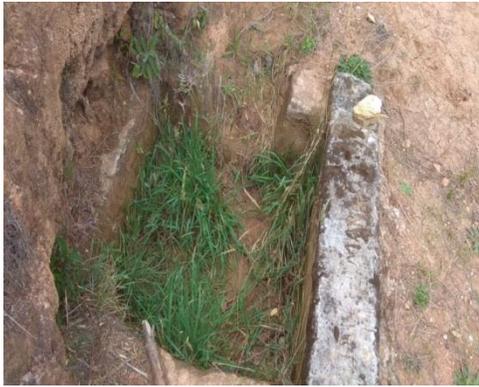
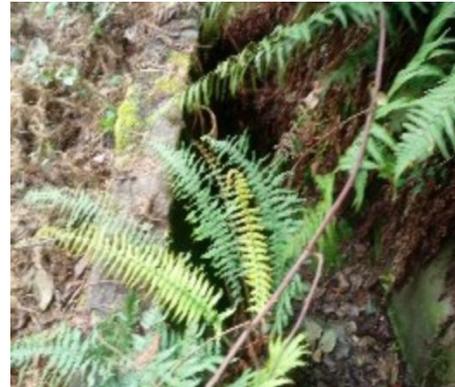
Esta vía cuenta aproximadamente con 2,100 km, el tipo de superficie en su gran mayoría era destapado y el terreno montañoso, ocho obras de drenaje todas de tipo alcantarilla, unas colmatada por terreno natural, cubierta por vegetación con una longitud de 6 m, tubería en concreto de 16" y otras alcantarillas medianamente funcionales, cubierta por vegetación. con una longitud de 5 m, tubería en concreto de 36", además en todo el trayecto de la vía tiene un sitio crítico deslizamiento en la parte derecha el cual puede presentar un deslizamiento más grande.

Ilustración 69: Fotografías de las obras de drenaje de la vía Sabaneta Alta.
